# Zustandsbericht

Protokollnummer: 39131060  
Auftrags-Nr / Referenz: 18926255  
Besichtigungsdatum: 27.03.2025

| Hersteller / Modell | Tesla Model 3 Langstreckenbatt. Allradantrieb Dual Motor | | |
| Kennzeichen | NF-MS 294E | Fahrgestellnummer | 5YJ3E7EB3LF675820 |

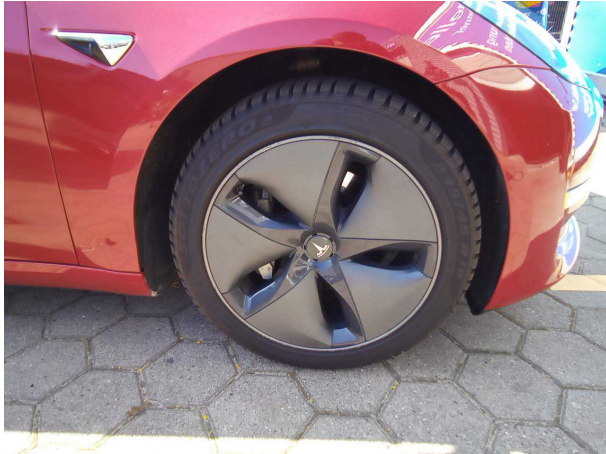
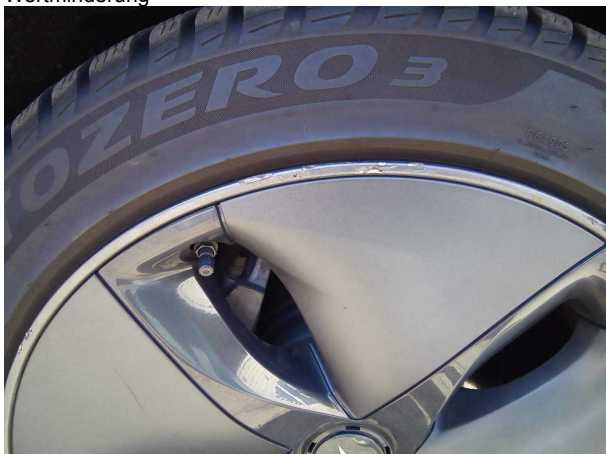
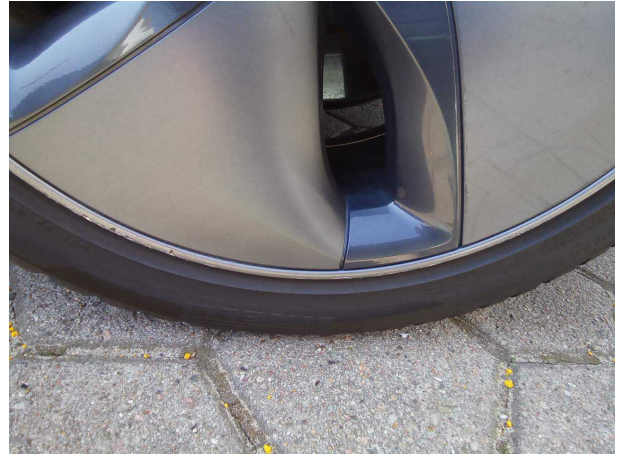
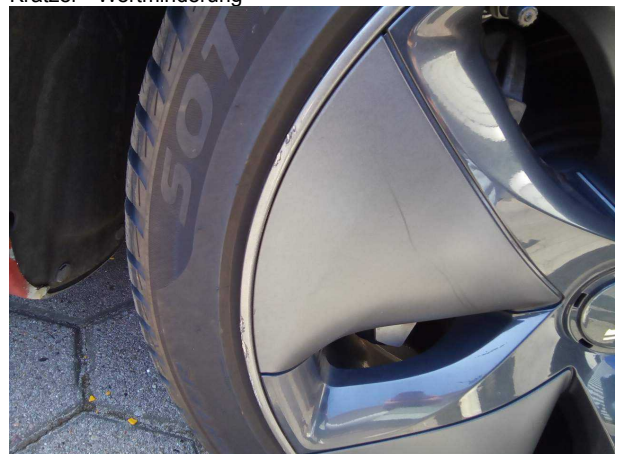
| Nr. | Bauteilgruppe | Beschreibung |
|---|---|---|
| 1 | Rad/Reifen | Leichtmetallfelge vorn rechts - Kratzer - Wertminderung |

**Beschädigung #1:** Rad/Reifen: Leichtmetallfelge vorn rechts - Kratz...  
Wertminderung

**Beschädigung #1:** Rad/Reifen: Leichtmetallfelge vorn rechts -  
Kratzer - Wertminderung

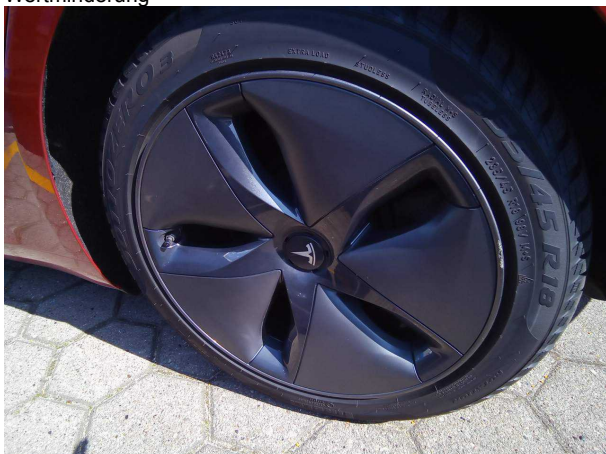
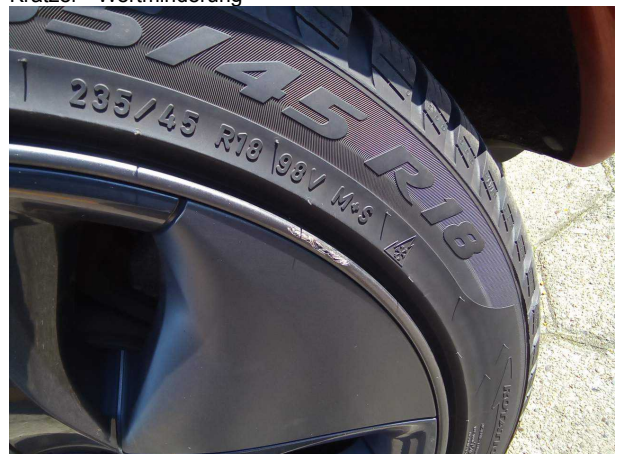
| Nr. | Bauteilgruppe | Beschreibung |
|---|---|---|
| 2 | Rad/Reifen | Leichtmetallfelge hinten links - Kratzer - Smart Repair |

**Beschädigung #2:** Rad/Reifen: Leichtmetallfelge hinten links - Kratzer  
- Smart Repair

**Beschädigung #2:** Rad/Reifen: Leichtmetallfelge hinten links -  
Kratzer - Smart Repair

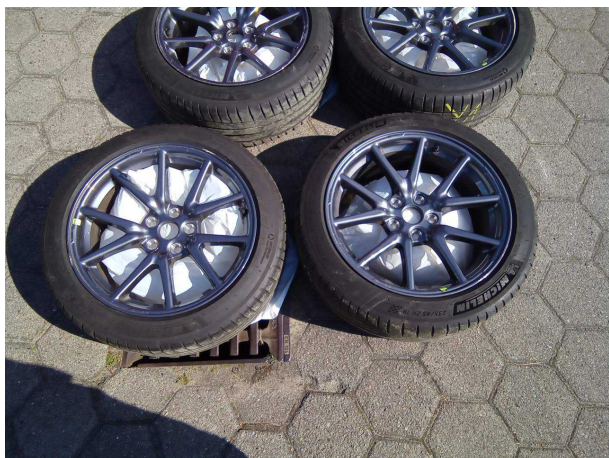
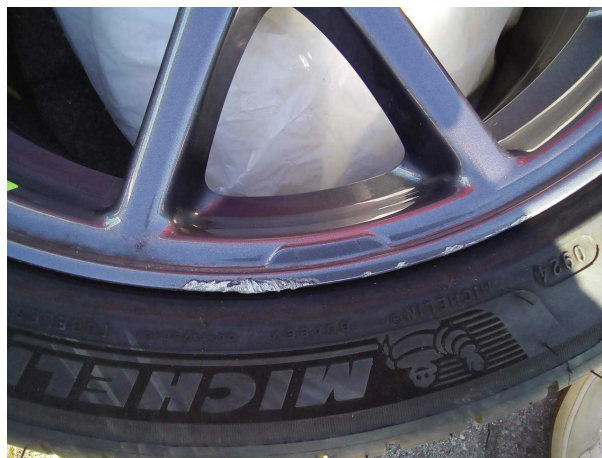
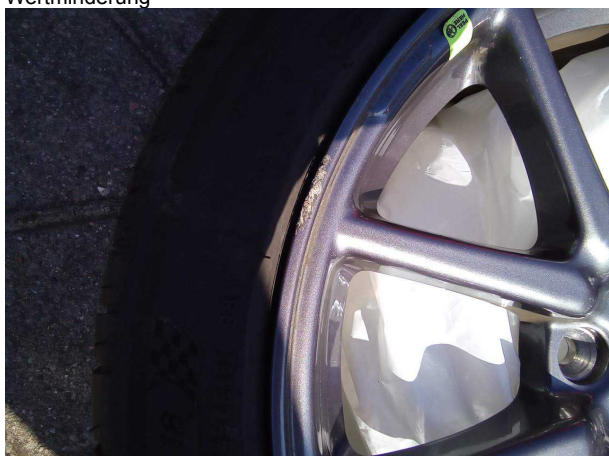
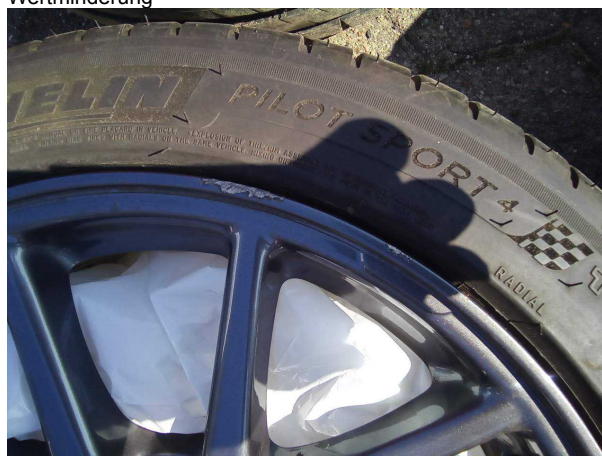
| Nr. | Bauteilgruppe | Beschreibung |
|---|---|---|
| 4 | 2.Radsatz | 2 Leichtmetallfelgen - Kratzer - Wertminderung |

**Beschädigung #4:** 2.Radsatz: 2 Leichtmetallfelgen - Kratzer - Wertminderung

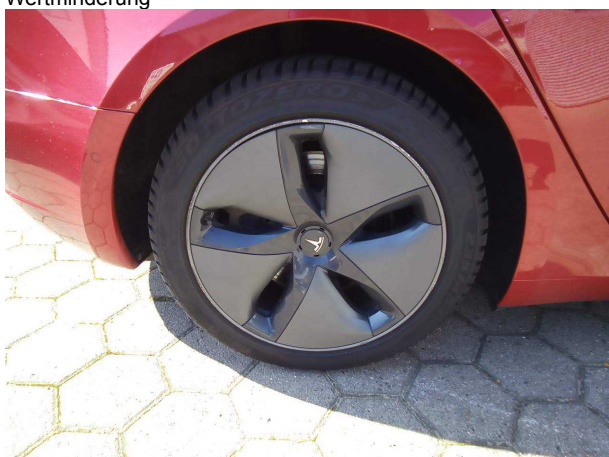
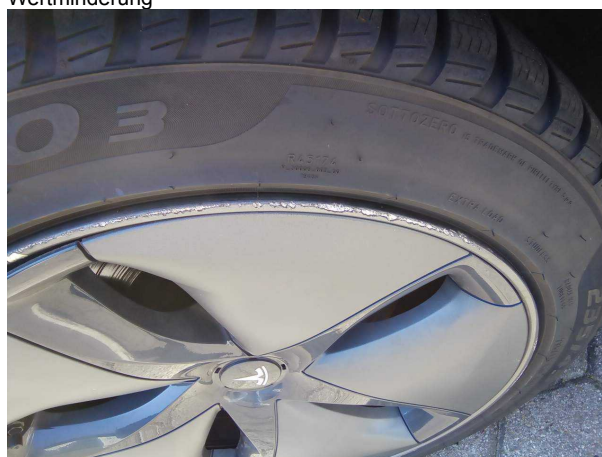
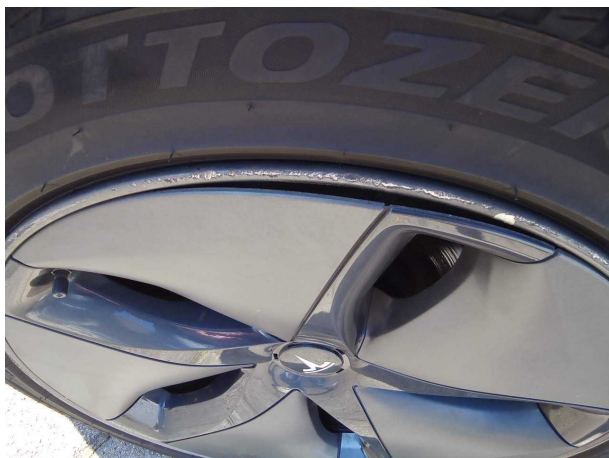
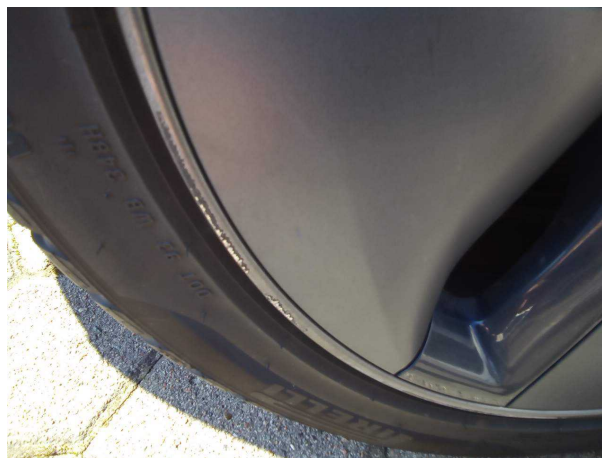
| Nr. | Bauteilgruppe | Beschreibung |
|---|---|---|
| 5 | Rad/Reifen | Leichtmetallfelge hinten rechts - Kratzer - erneuern |

**Beschädigung #5:** Rad/Reifen: Leichtmetallfelge hinten rechts - Kratzer - erneuern

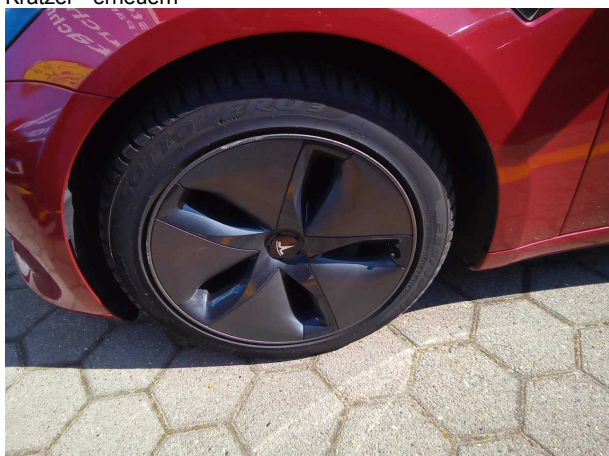
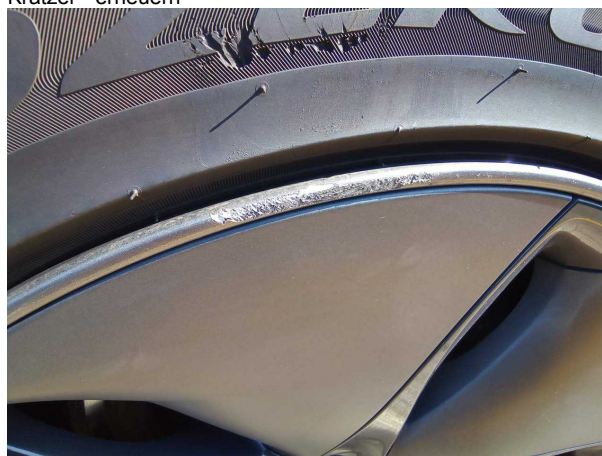
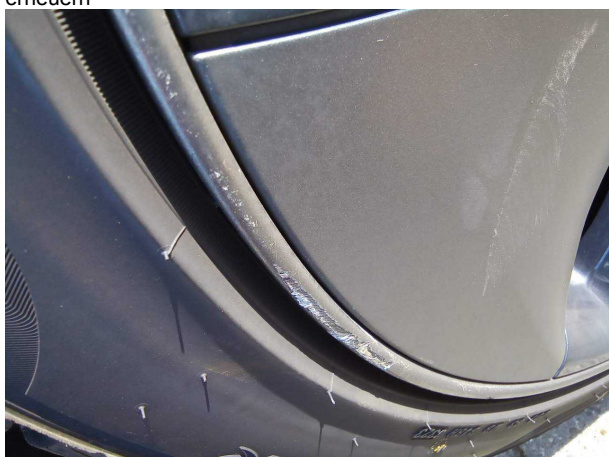
| Nr. | Bauteilgruppe | Beschreibung |
|---|---|---|
| 6 | Rad/Reifen | Leichtmetallfelge vorn links - Kratzer - erneuern |

**Beschädigung #6:** Rad/Reifen: Leichtmetallfelge vorn links - Kratzer - erneuern

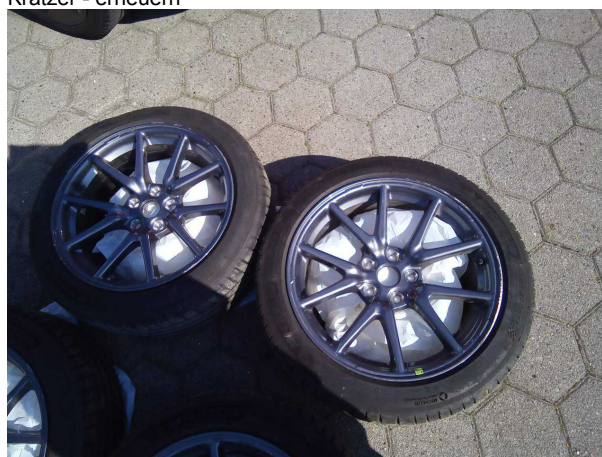
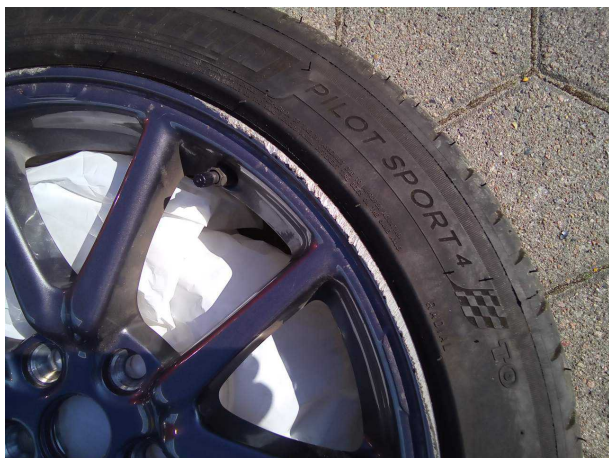
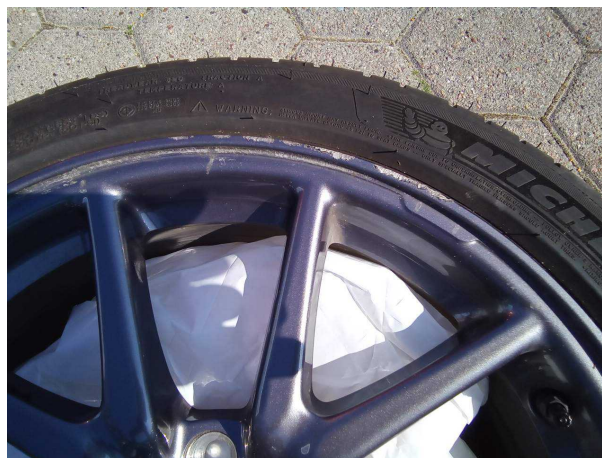
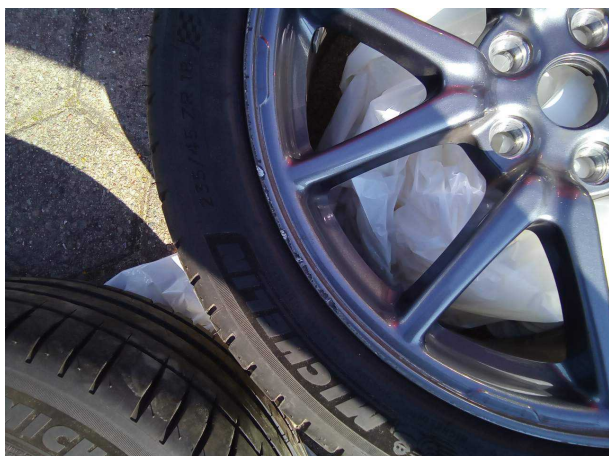
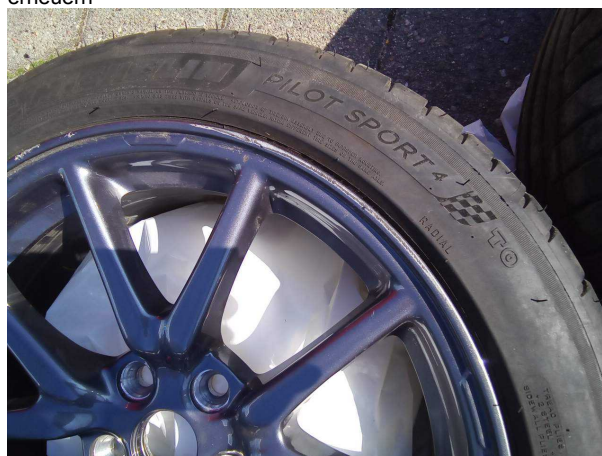
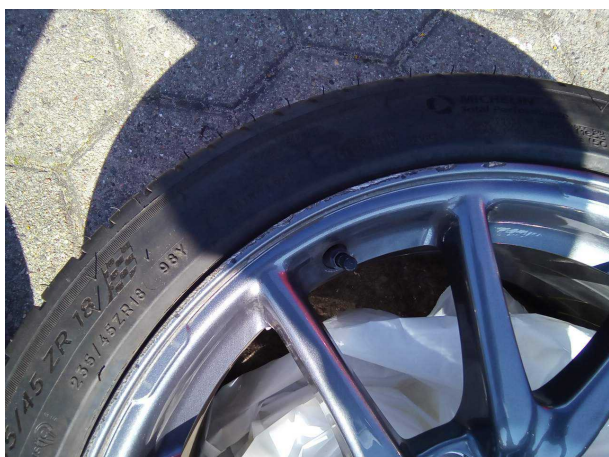
| Nr. | Bauteilgruppe | Beschreibung |
|---|---|---|
| 7 | 2.Radsatz | 2 Leichtmetallfelgen - Kratzer - erneuern |

**Beschädigung #7:** 2.Radsatz: 2 Leichtmetallfelgen - Kratzer - erneuern

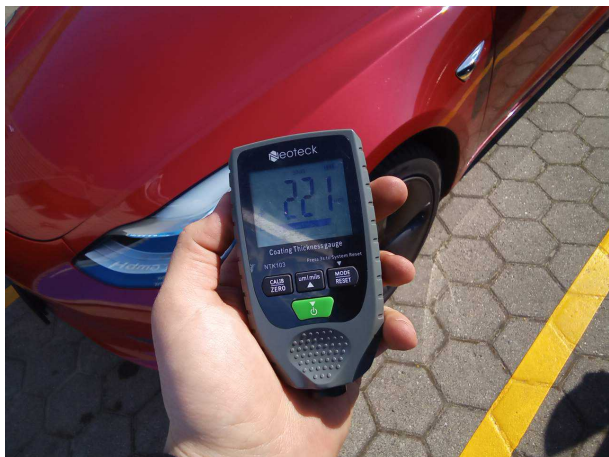
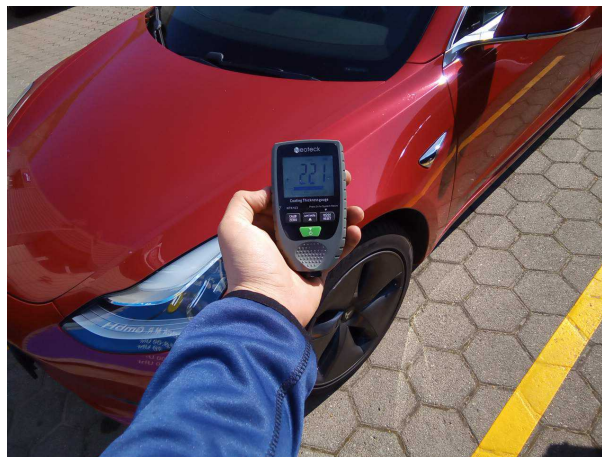
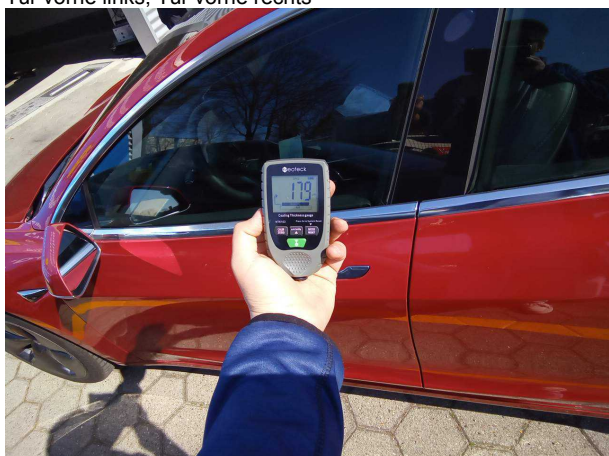
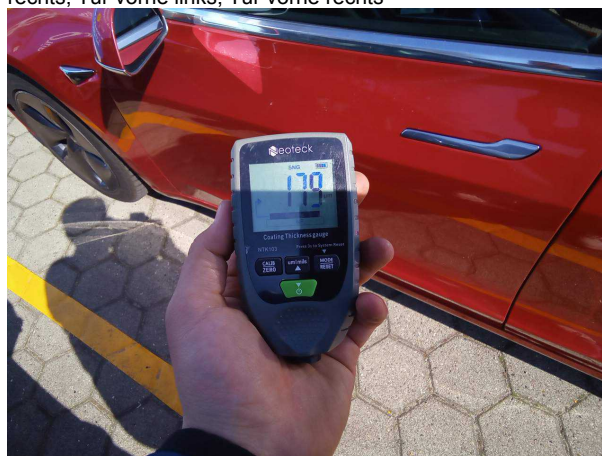
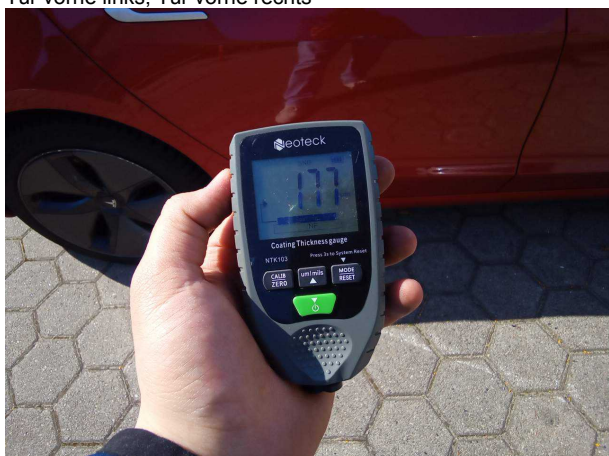
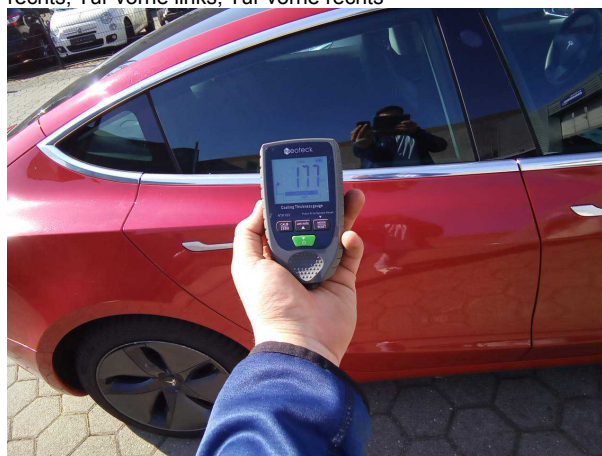
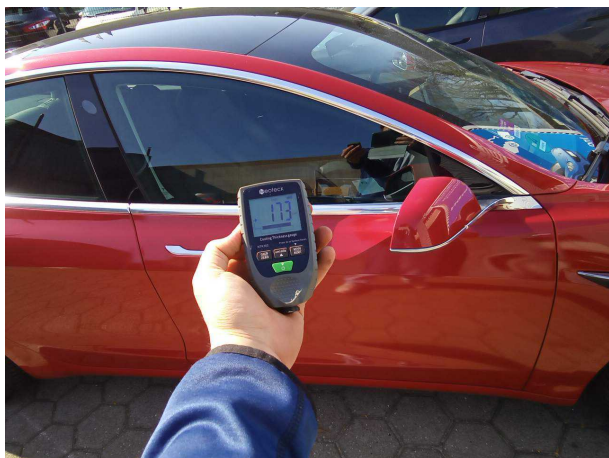
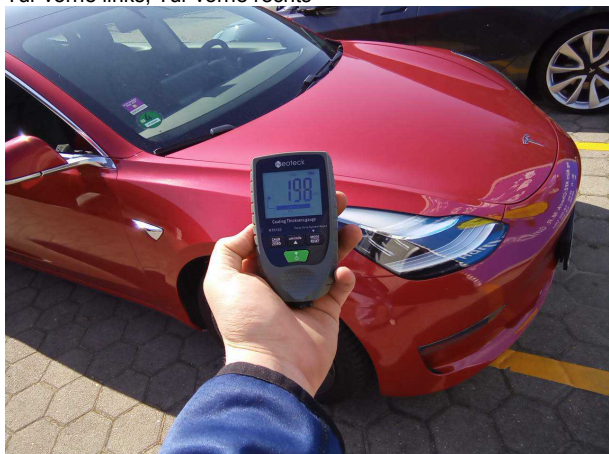
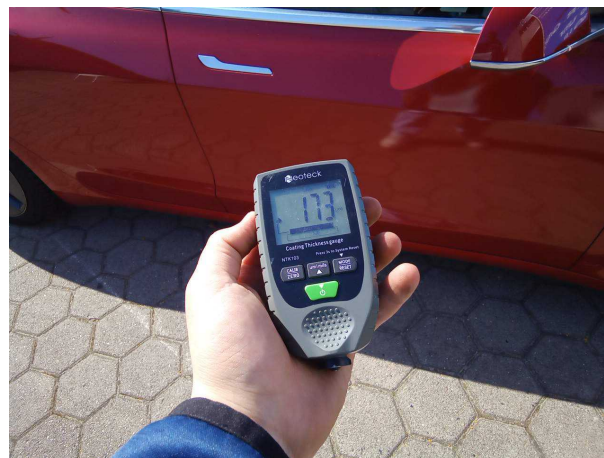
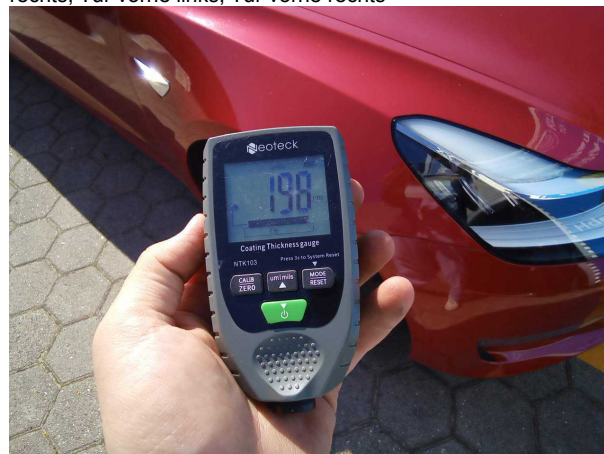
| Nr. | Ort | Wertminderung |
|---|---|---|
| 1 | Kotflügel links, Kotflügel rechts, Tür hinten rechts, Tür vorne links, Tür vorne rechts, fachgerecht ausgeführt, Reparaturrechnung nicht vorhanden | |

**Nachlackierung 1:** Kotflügel links, Kotflügel rechts, Tür hinten rechts, Tür vorne links, Tür vorne rechts
