Zustandsbericht

Protokollnummer: 38364415
Auftrags-Nr / Referenz: 10408255
Besichtigungsdatum: 10.02.2025

Hersteller / Modell	Mazda MX-30 e-SKYACTIV EV AD VANTAGE		
Kennzeichen	H-PA 310E	Fahrgestellnummer	JMZDR1WBJ00204526
Erstzulassung	12.01.2023	Laufleistung (abgelesen)	15.428 km
HSN/TSN	7118 / All 00008	Kraftstoffart / Zylinder	Elektro / 0
Fahrzeugart	Geländewagen	Antriebsart	Frontantrieb
Schadstoffklasse	2017/1151;WLTP;reine Elektrofz	Getriebe / Anzahl Gänge	Direktantrieb
Farbe	POLYMETAL GRAY Mica	Besichtigungszustand	Ausreichend
Leistung / Hubraum	81 kW / 0 ccm	Nächste HU	02/2025
Wartungsheft / Nachweis	digitaler Nachweis / unvollstän...	Restlauf bis Service	0 km
Letzte Wartung	01/2024 bei 8.809 km	Polsterart	Stoff/Leder Kombination
Vorschaden	Keine Feststellbar	Polsterfarbe	Schwarz-Braun
Nachlackierung	Keine Feststellbar	zul. Gesamtgewicht	2.119 kg
Dokumente	ZB I / II nicht vorhanden	Anzahl Halter	1
Schlüssel soll/ist	2/2	Anzahl Sitze / Türen	5 / 5
Vertragsnummer	10408255	Re-Import	Nein

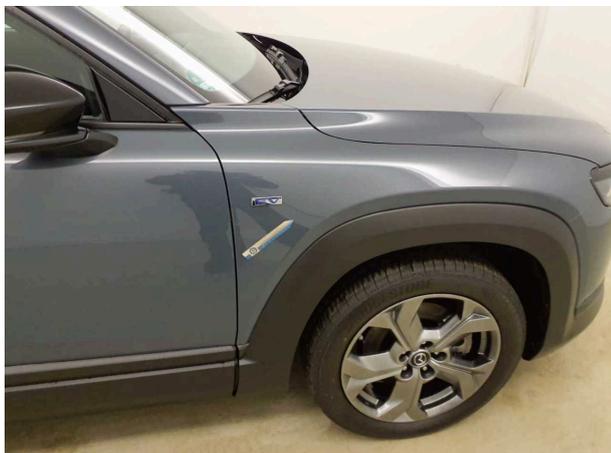
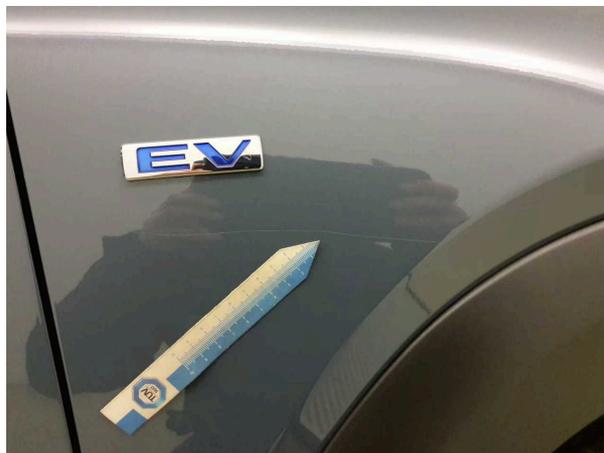
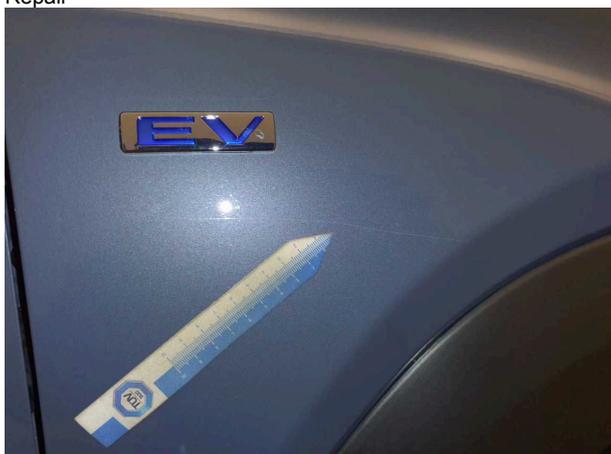
Beschädigung #1: Kotflügel rechts: Kotflügel rechts - Kratzer - Smart Repair

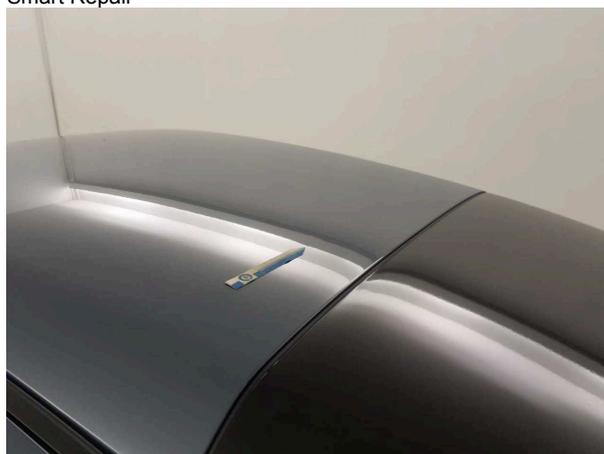
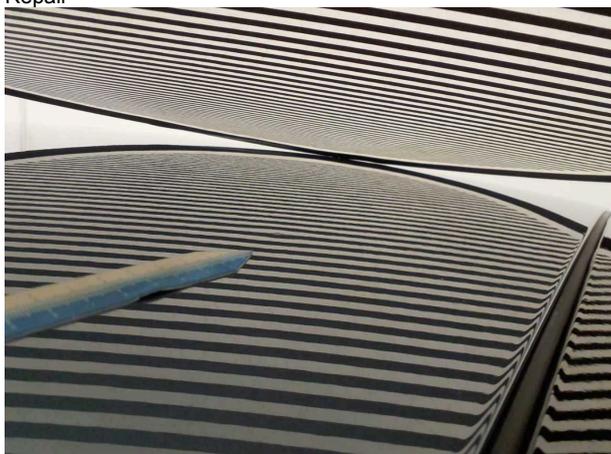
Beschädigung #2: Fahrzeugdach: Dach - Delle(n) - sanft instandsetzen

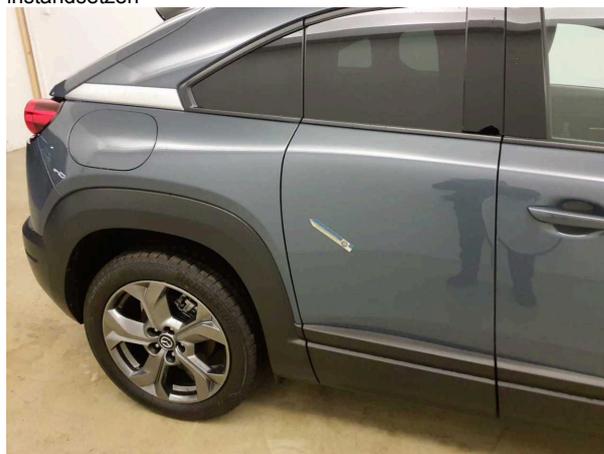
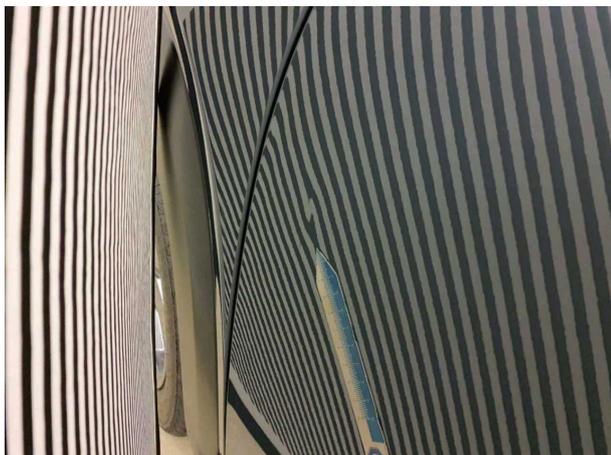
Beschädigung #3: Tür hinten rechts: Tür - Delle(n) - sanft instandsetzen

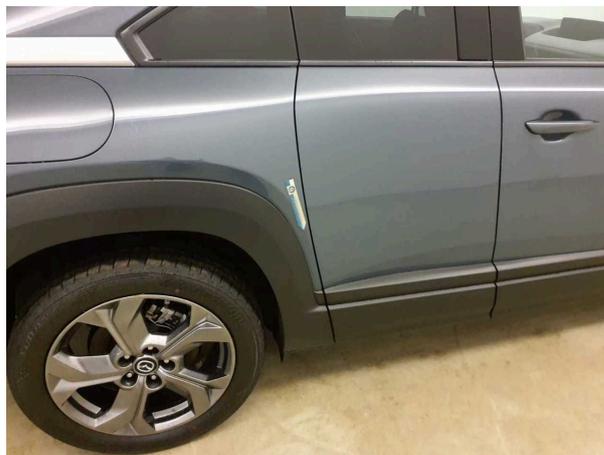
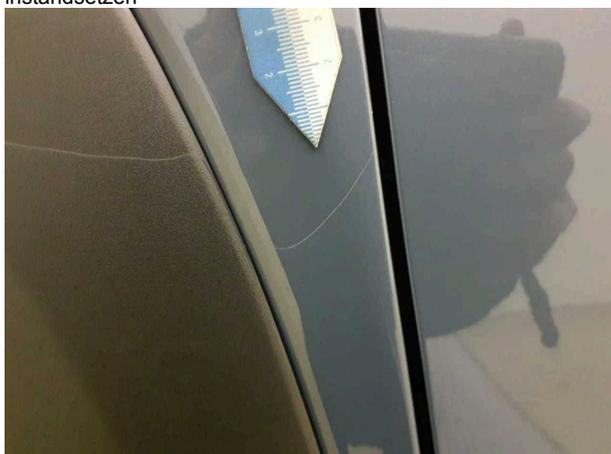
Beschädigung #4: Seitenwand rechts: Seitenwand - Kratzer - Smart Repair

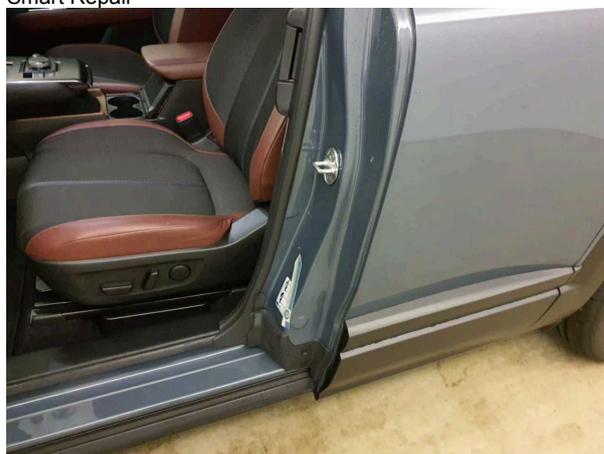
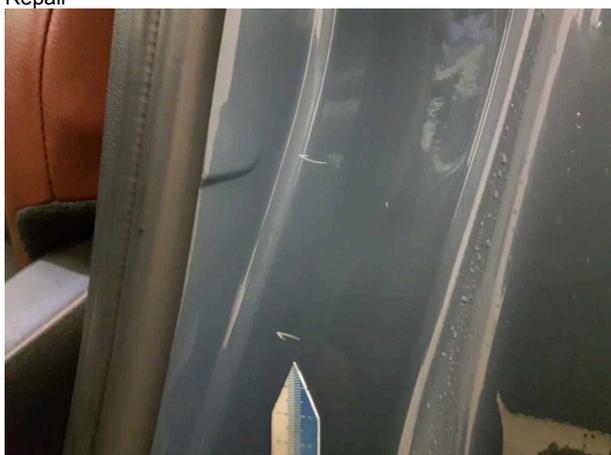
Beschädigung #5: Tür hinten links: Tür - Kratzer - Smart Repair

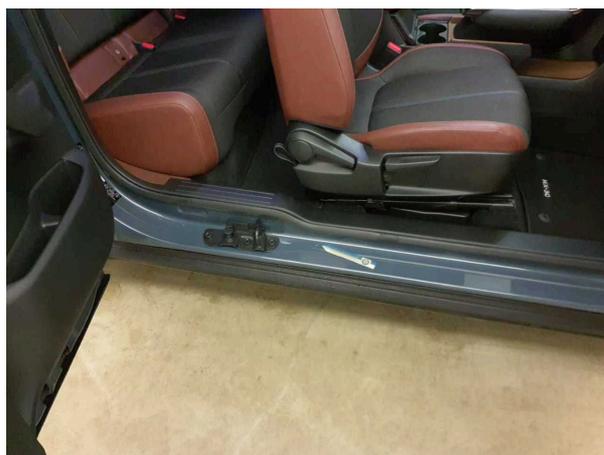
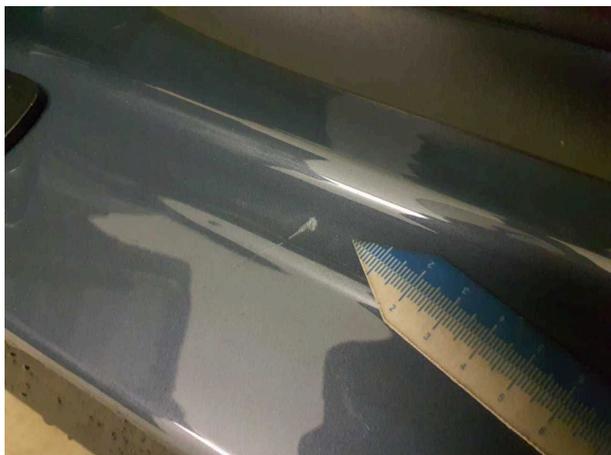
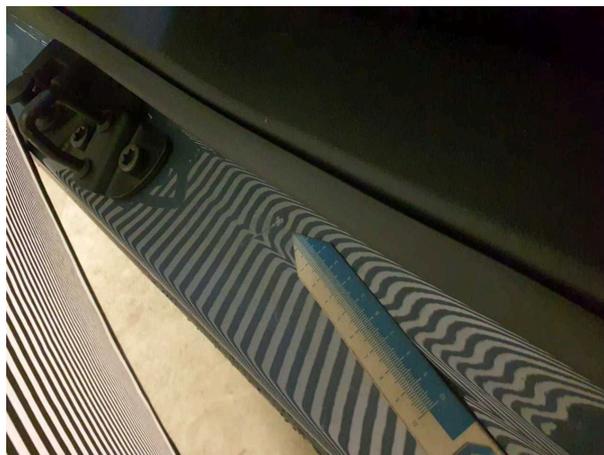
Beschädigung #6: Schweller rechts: Einstieg - Delle / Lackschaden - Smart Repair

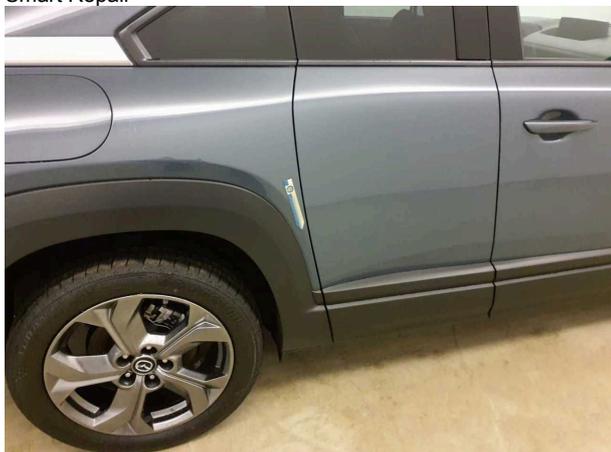
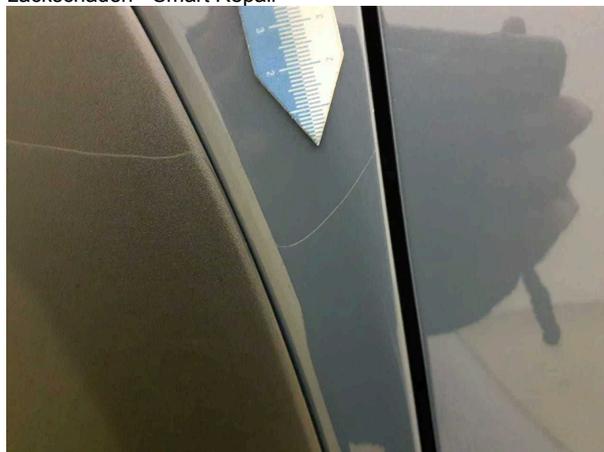
Beschädigung #7: Seitenwand rechts: Radhausverbreiterung - Kratz...
- erneuern

Beschädigung #7: Seitenwand rechts: Radhausverbreiterung - Kratzer - erneuern

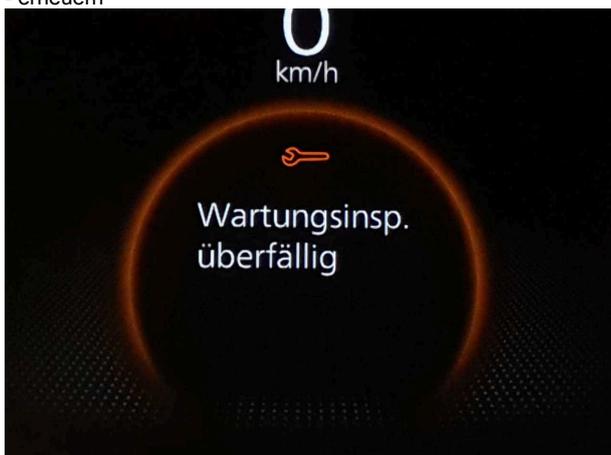
Beschädigung #8: Sonstiges: Inspektion/Wartung - fällig - durchführen
