# Zustandsbericht

Protokollnummer: 38206275  
Auftrags-Nr / Referenz: 19811406  
Besichtigungsdatum: 30.01.2025

<b>Hersteller / Modell</b>	Mazda MX-30 e-SKYACTIV EV AD VANTAGE		
<b>Kennzeichen</b>	GI MA 12E	<b>Fahrgestellnummer</b>	JMZDR1WBJ00204255
<b>Erstzulassung</b>	23.01.2023	<b>Laufleistung (abgelesen)</b>	20.336 km
<b>HSN/TSN</b>	7118 / All 00008	<b>Kraftstoffart / Zylinder</b>	Elektro / 0
<b>Fahrzeugart</b>	Geländewagen	<b>Antriebsart</b>	Frontantrieb
<b>Schadstoffklasse</b>	2017/1151;WLTP;reine Elektrofz	<b>Getriebe / Anzahl Gänge</b>	Direktantrieb
<b>Farbe</b>	Weiß Metallic	<b>Besichtigungszustand</b>	bedingt: Licht/Nässe/Schmutz
<b>Leistung / Hubraum</b>	81 kW / 0 ccm	<b>Nächste HU</b>	01/2026
<b>Wartungsheft / Nachweis</b>	digitaler Nachweis / vollständig	<b>Restlauf bis Service</b>	18.000 km
<b>Letzte Wartung</b>	12/2024 bei 18.712 km	<b>Polsterart</b>	Stoff/Leder Kombination
<b>Vorschaden</b>	Keine Feststellbar	<b>Polsterfarbe</b>	Schwarz-Braun
<b>Nachlackierung</b>	Keine Feststellbar	<b>zul. Gesamtgewicht</b>	2.119 kg

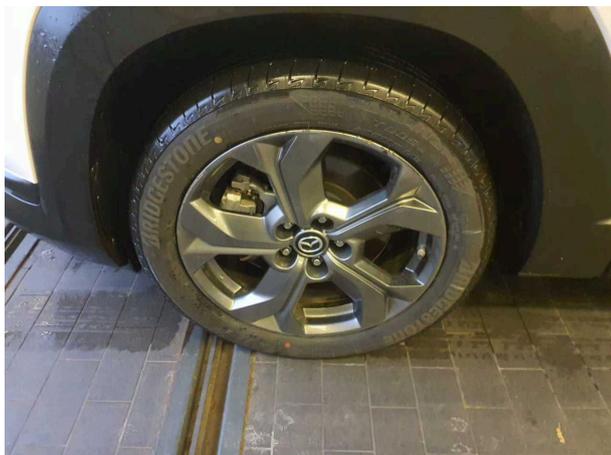
**Abbildung 13:** Montierte Bereifung

Achse	Reifengröße	Reifentyp	Hersteller	Profiltiefe	Verkehrstauglichkeit
1	215/55 R18 95H	Sommerreifen auf Leichtmetall	Bridgestone	6mm / 6mm	i.O.
2	215/55 R18 95H	Sommerreifen auf Leichtmetall	Bridgestone	7mm / 7mm	i.O.

Der Verschleißzustand sowie evtl. Schäden an der Bereifung sind wertmäßig berücksichtigt.

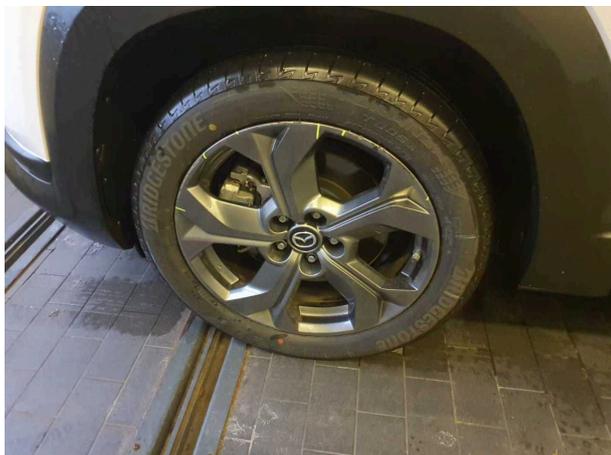
Nr.	Bauteilgruppe	Beschreibung
1	Rad/Reifen	Leichtmetallfelge vorn links - verkratzt / verschürft - Wertminderung

**Beschädigung #1:** Rad/Reifen: Leichtmetallfelge vorn links - verkratzt / verschürft - Wertminderung

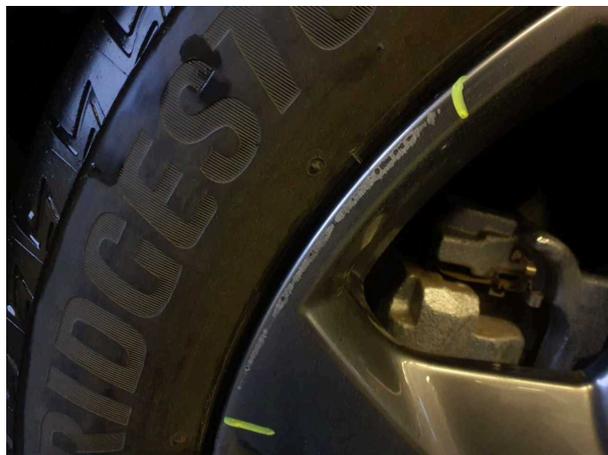
**Beschädigung #1:** Rad/Reifen: Leichtmetallfelge vorn links - verkratzt / verschürft - Wertminderung

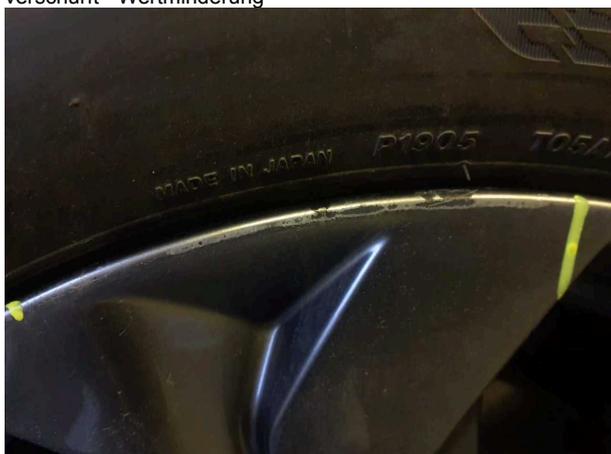
**Beschädigung #1:** Rad/Reifen: Leichtmetallfelge vorn links - verkratzt / verschürft - Wertminderung

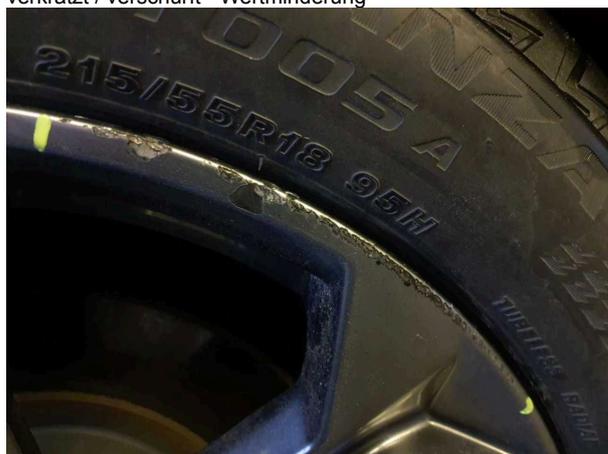
**Beschädigung #1:** Rad/Reifen: Leichtmetallfelge vorn links - verkratzt / verschürft - Wertminderung
