Zustandsbericht

Protokollnummer: 39097804
 Auftrags-Nr / Referenz: 18926384
 Besichtigungsdatum: 27.03.2025

Hersteller / Modell	Tesla Model 3 Langstreckenbatt. Allradantrieb Dual Motor Performance		
Kennzeichen	KS-PV 112 E	Fahrgestellnummer	5YJ3E7EC1MF898741
Erstzulassung	08.03.2021	Laufleistung (abgelesen)	77.876 km
HSN/TSN	1480 / AAS 00097	Kraftstoffart / Zylinder	Elektro / 0
Fahrzeugart	PKW Limousine	Antriebsart	Allradantrieb
Schadstoffklasse	2017/1151;WLTP;reine Elektrofz	Getriebe / Anzahl Gänge	Direktantrieb
Farbe	Weiß Metallic	Besichtigungszustand	bedingt: ausreichend
Leistung / Hubraum	155 kW / 0 ccm	Nächste HU	06/2026
Wartungsheft / Nachweis	digitaler Nachweis / vollständig	Restlauf bis Service	
Letzte Wartung		Polsterart	Leder
Vorschaden	Feststellbar	Polsterfarbe	Schwarz
Nachlackierung	Feststellbar	zul. Gesamtgewicht	2.232 kg
Dokumente	ZB vorhanden	Anzahl Halter	unbekannt
Schlüssel soll/ist	2/2	Anzahl Sitze / Türen	5 / 4
Vertragsnummer	52077301	Re-Import	Nein

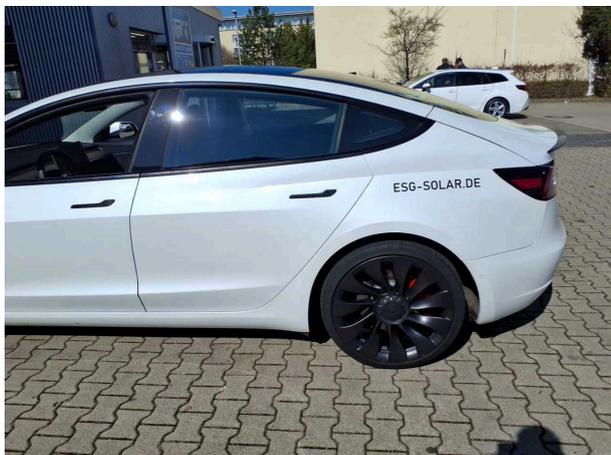
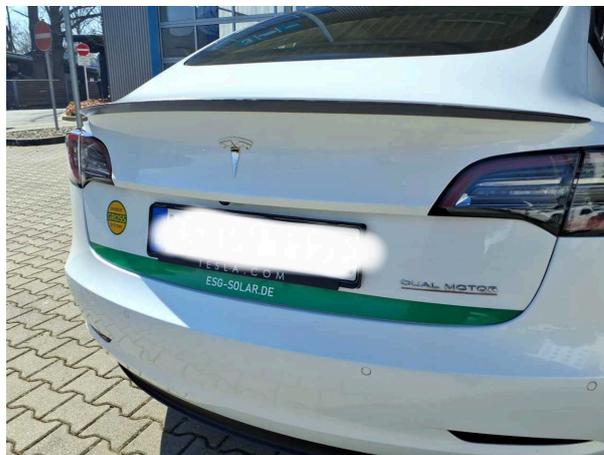
Beschädigung #1: Karosserie: Karosserie - beklebt/ beschriftet - entkleben/neutralisieren

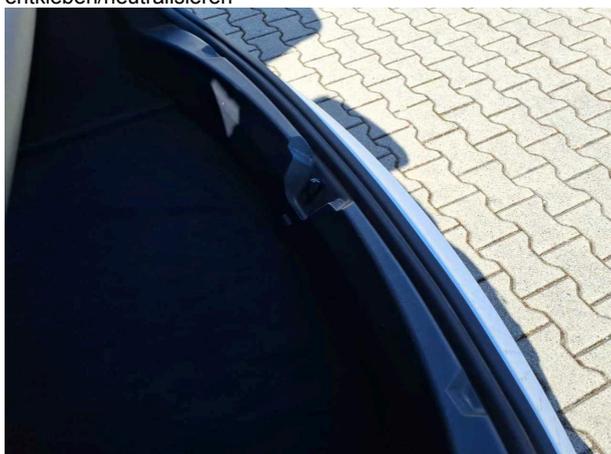
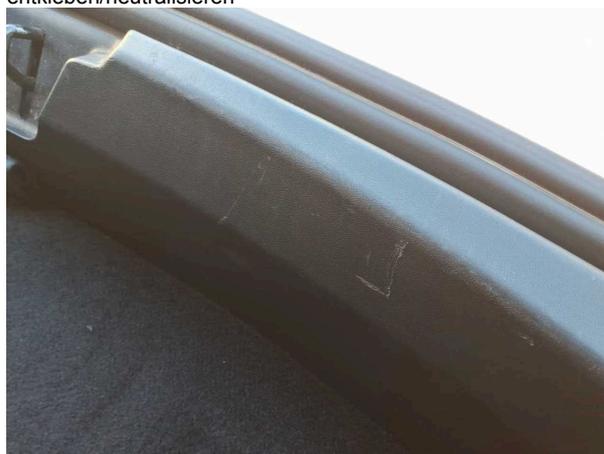
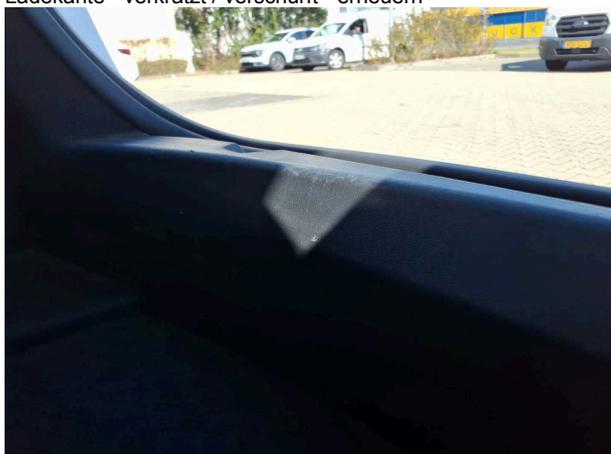
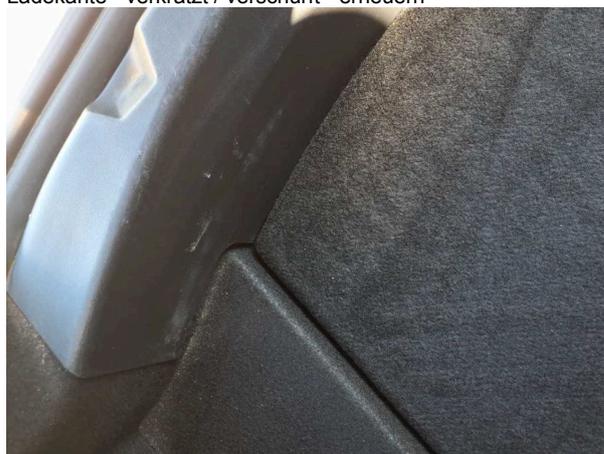
Beschädigung #2: Verkleidungen/Abdeckungen: Verkleidung Ladekante - verkratzt / verschürft - erneuern

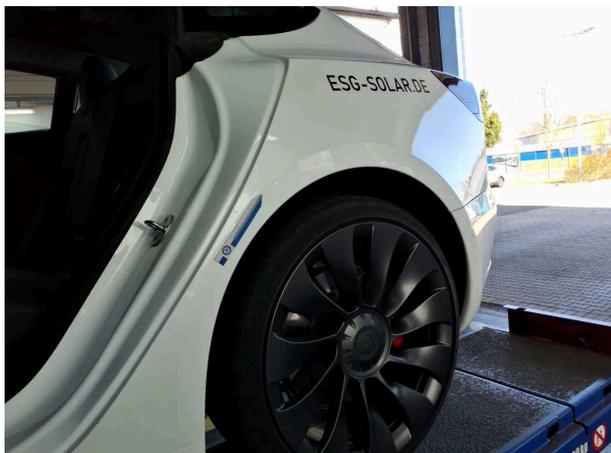
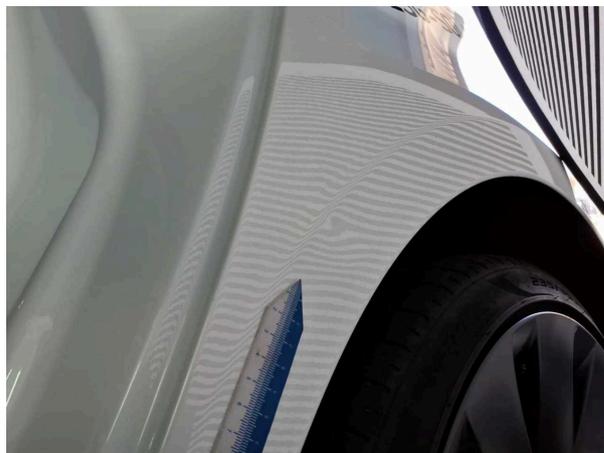
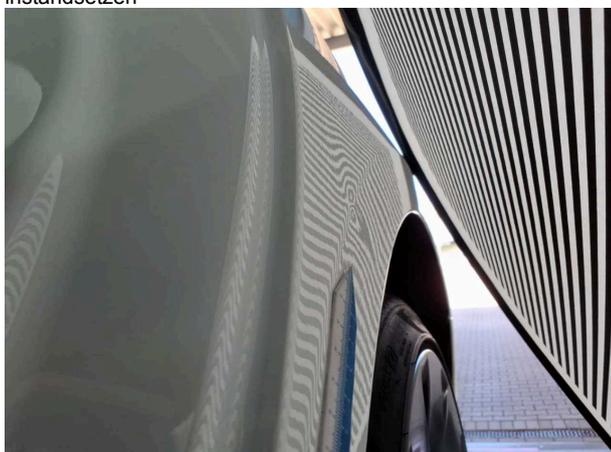
Beschädigung #3: Seitenwand links: Seitenwand - Delle(n) - sanft instandsetzen

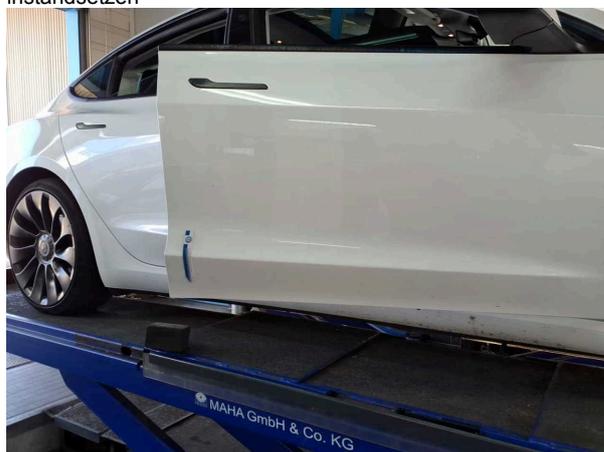
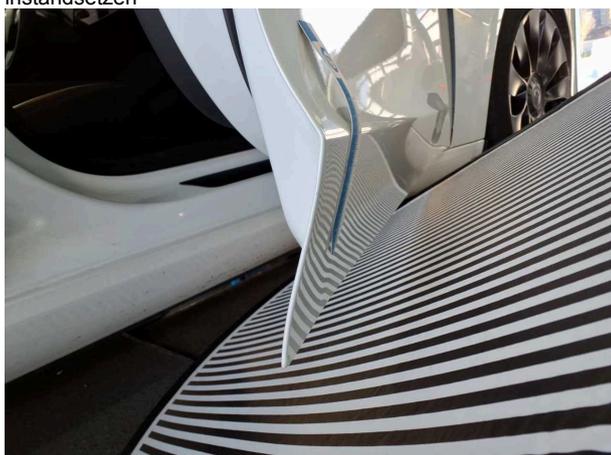
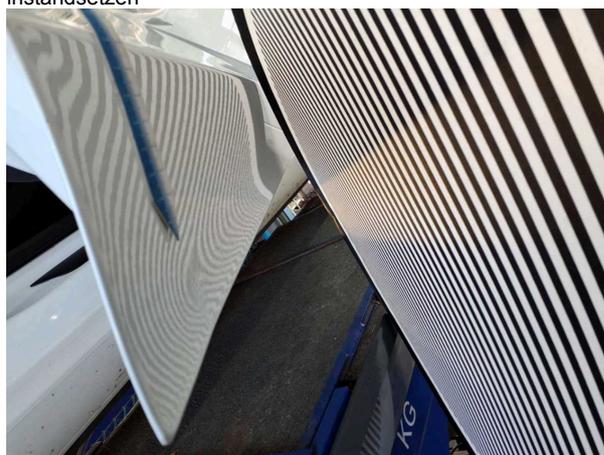
Beschädigung #4: Tür vorn rechts: Tür - Delle(n) - sanft instandsetzen

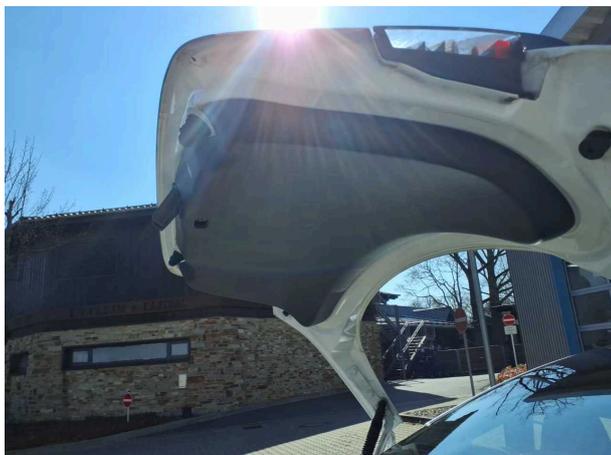
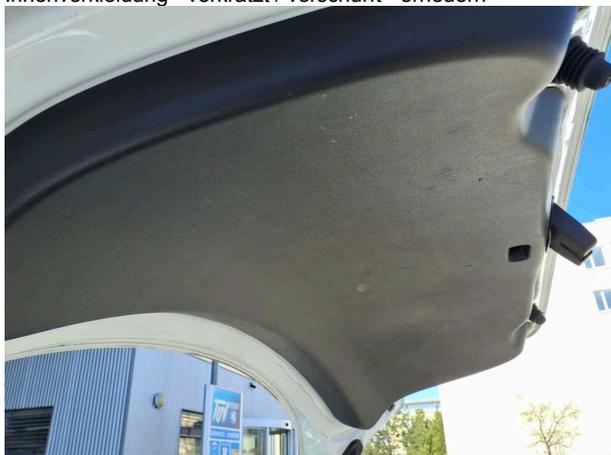
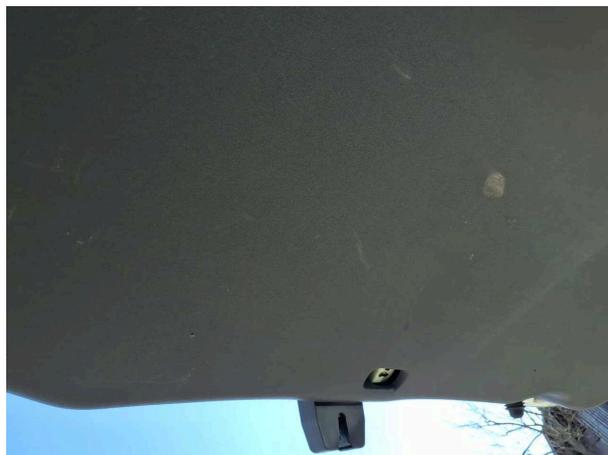
Beschädigung #5: Verkleidungen/Abdeckungen: Heckdeckel, Innenverkleidung - verkratzt / verschürft - erneuern

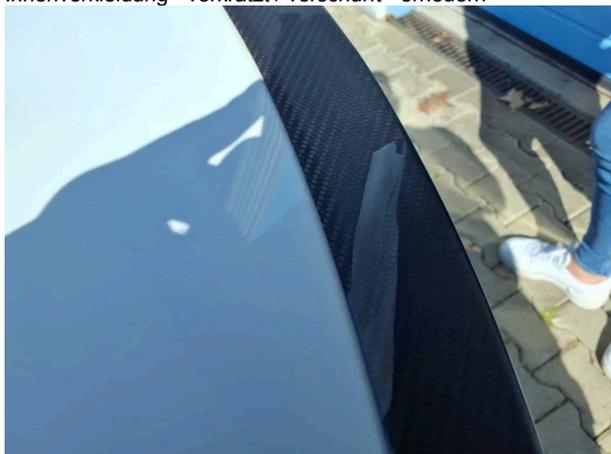
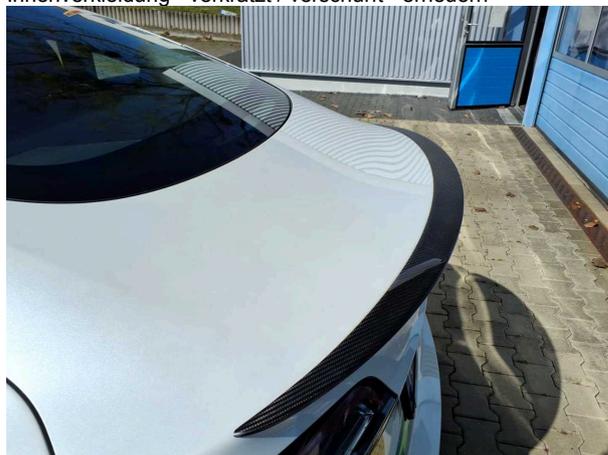
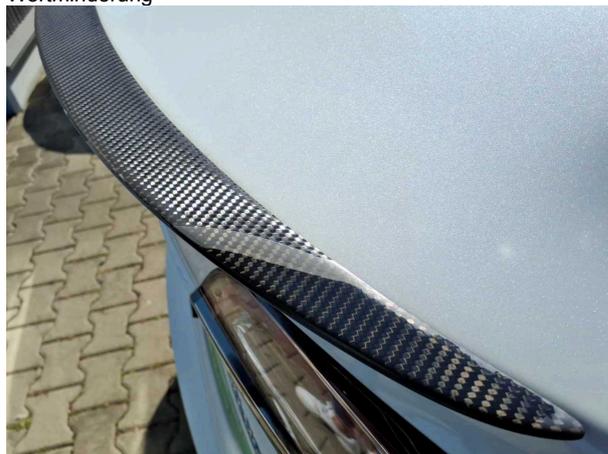
Beschädigung #6: Heckklappe/-tür: Heckspoiler - Lackmangel - Wertminderung

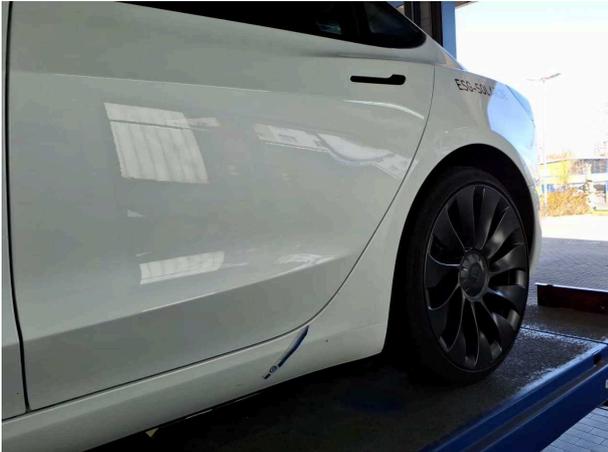
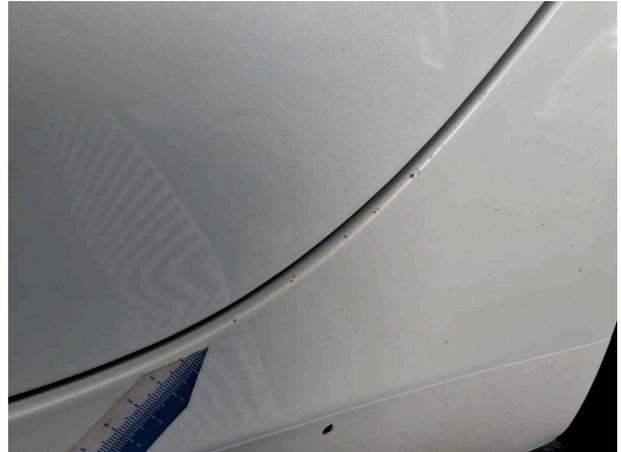
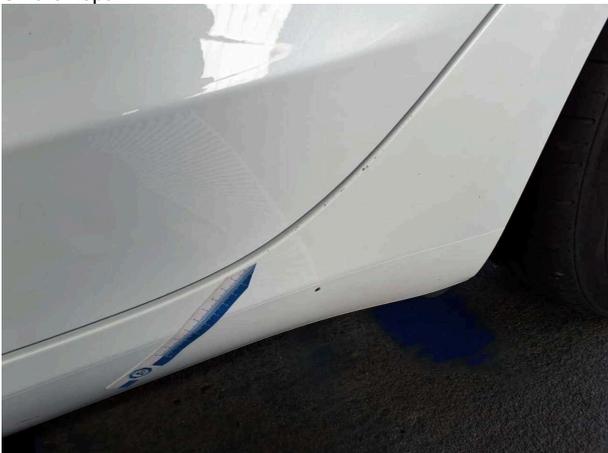
Beschädigung #7: Seitenwand links: Einstieg - verkratzt / verschürft - Smart Repair

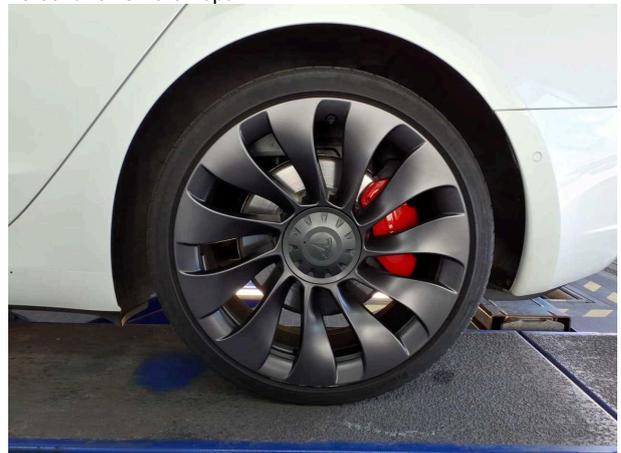
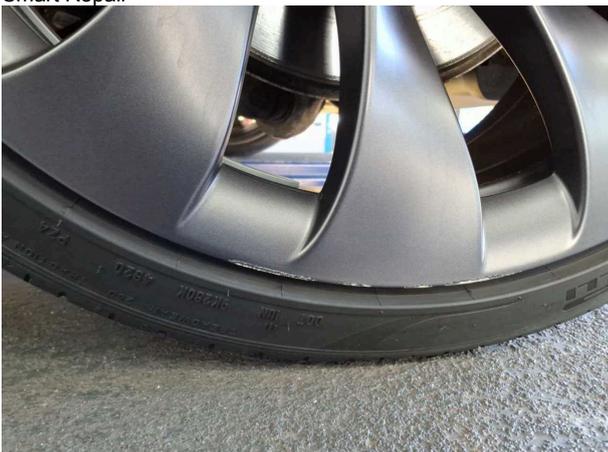
Beschädigung #8: Rad/Reifen: Leichtmetallfelge hinten links - verkratzt / verschürft - Smart Repair

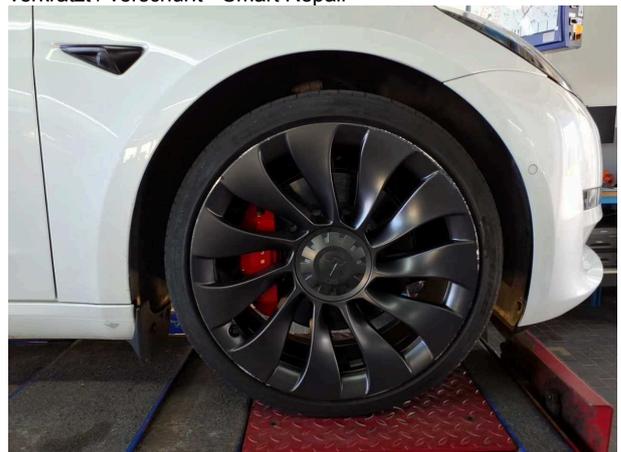
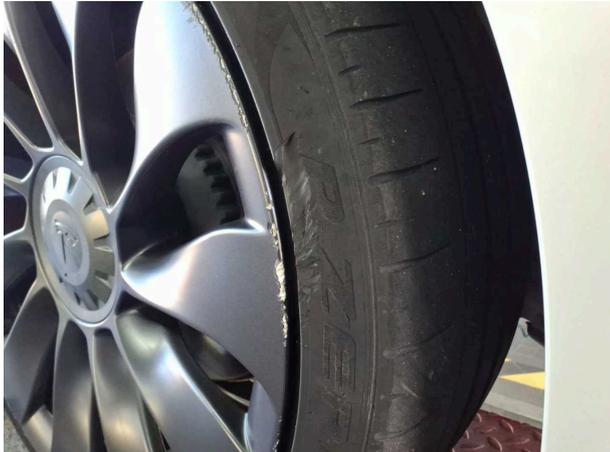
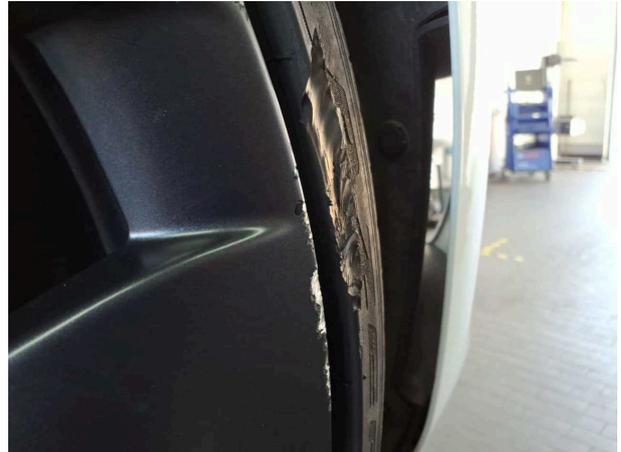
Achse	Reifengröße	Reifentyp	Hersteller	Profiltiefe	Verkehrstauglichkeit
1	235/35 R20 92Y	Sommerreifen auf Leichtmetall	Pirelli	4mm / 4mm	n.i.O.
2	235/35 R20 92Y	Sommerreifen auf Leichtmetall	Pirelli	4mm / 4mm	i.O.

Beschädigung #9: Rad/Reifen: Reifen vorn rechts - beschädigt - erneuern

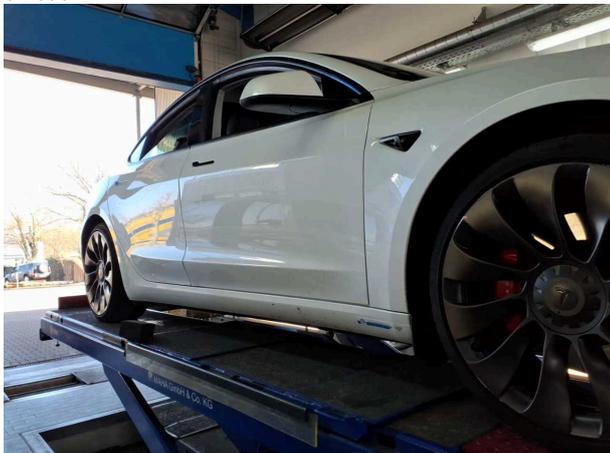
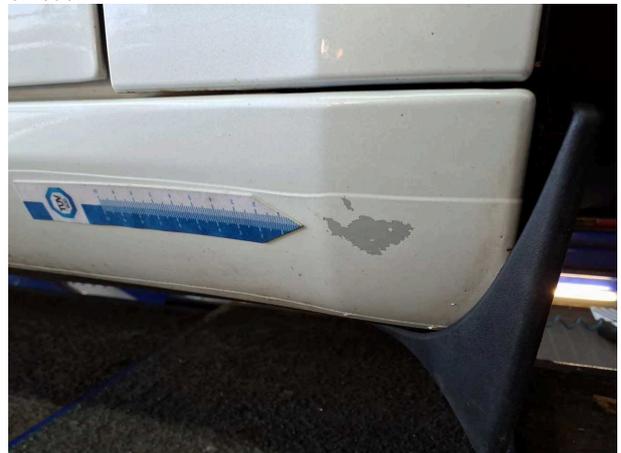
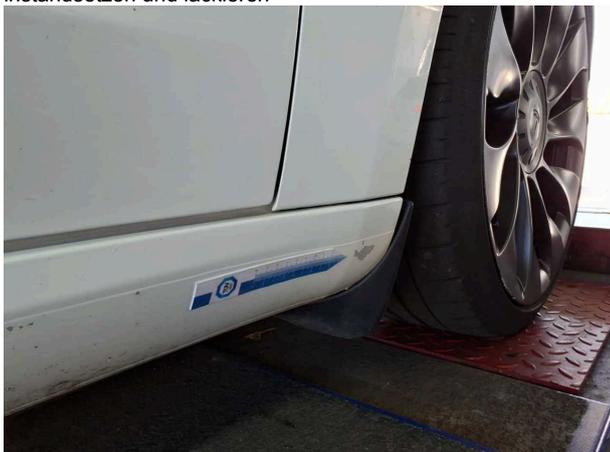
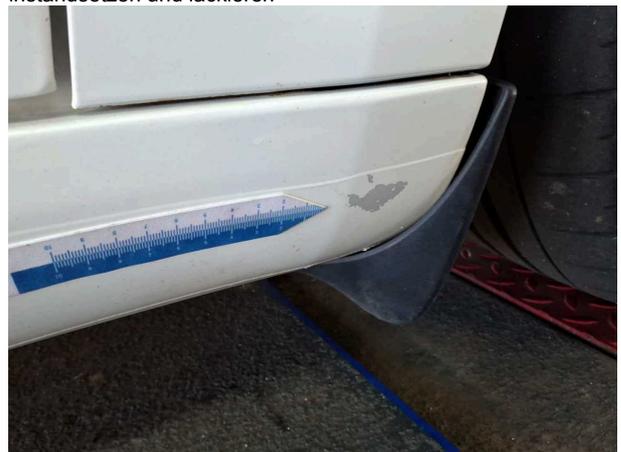
Beschädigung #10: Schweller rechts: Schweller - Lackmangel - instandsetzen und lackieren

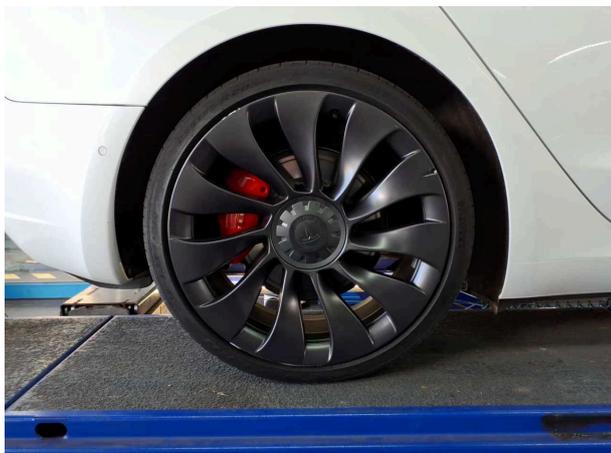
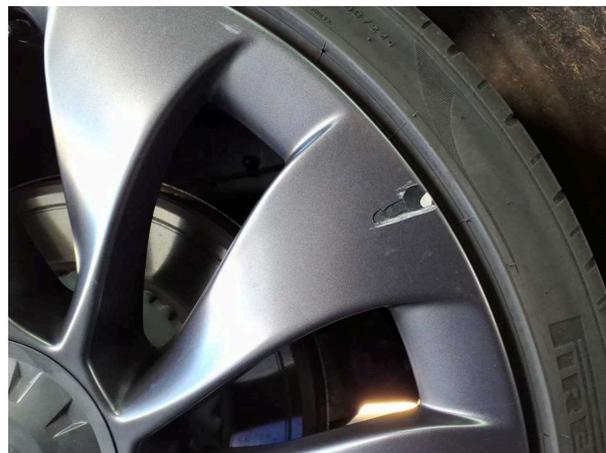
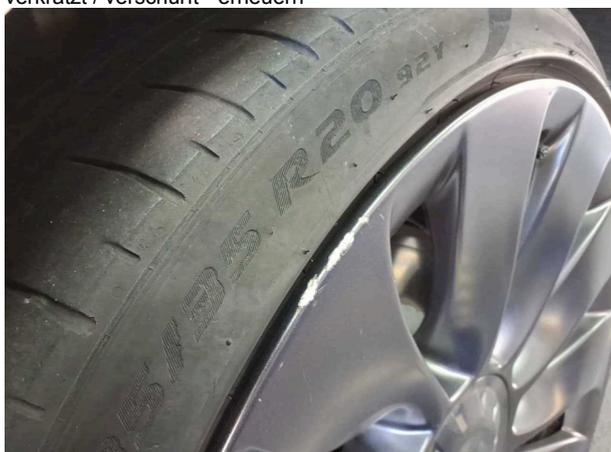
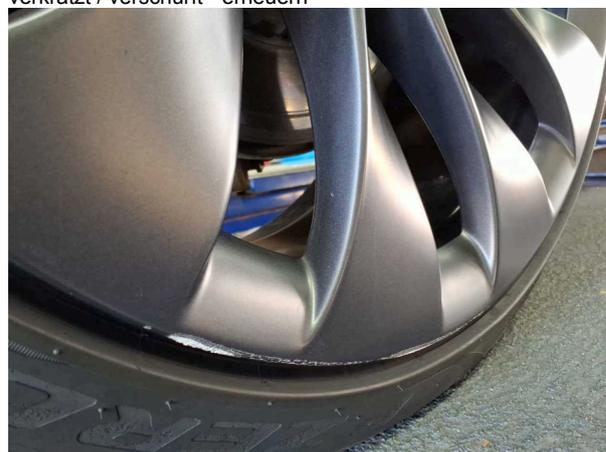
Beschädigung #11: Rad/Reifen: Leichtmetallfelge hinten rechts - verkratzt / verschürft - erneuern

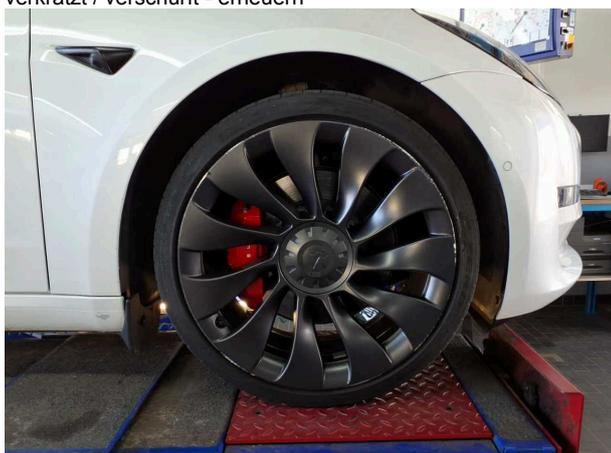
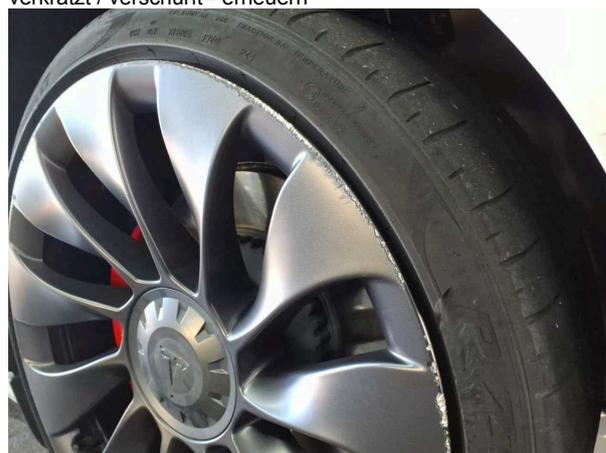
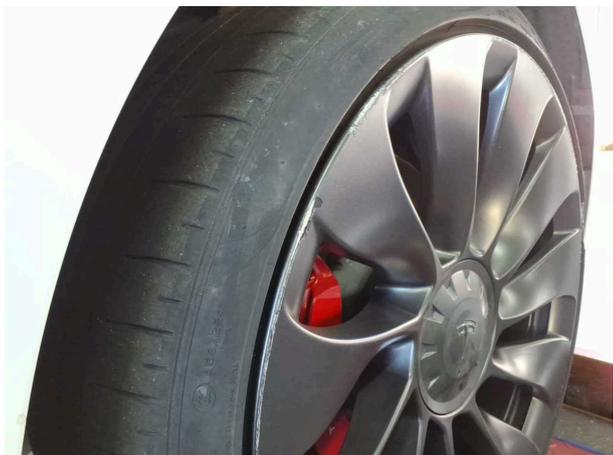
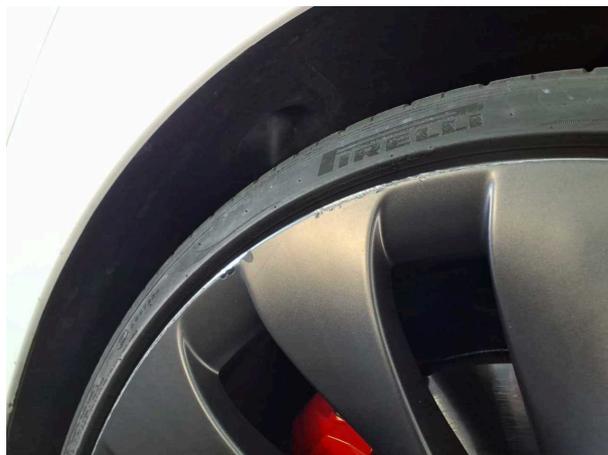
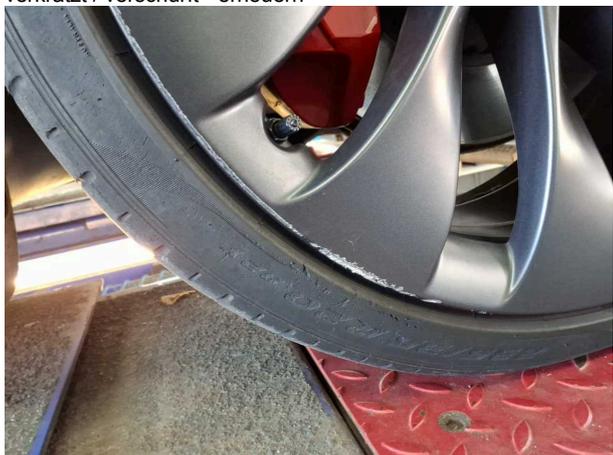
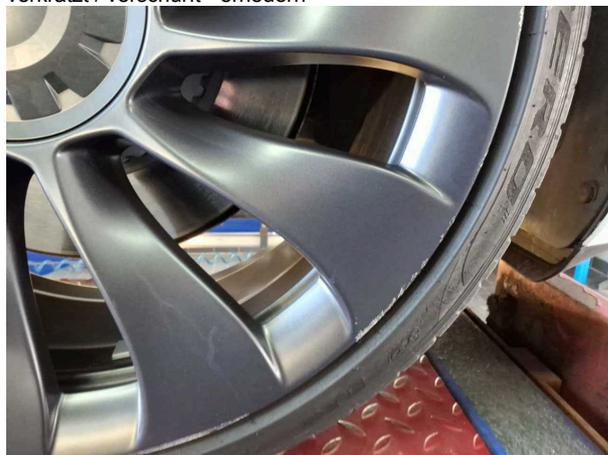
Beschädigung #12: Rad/Reifen: Leichtmetallfelge vorn rechts - verkratzt / verschürft - erneuern

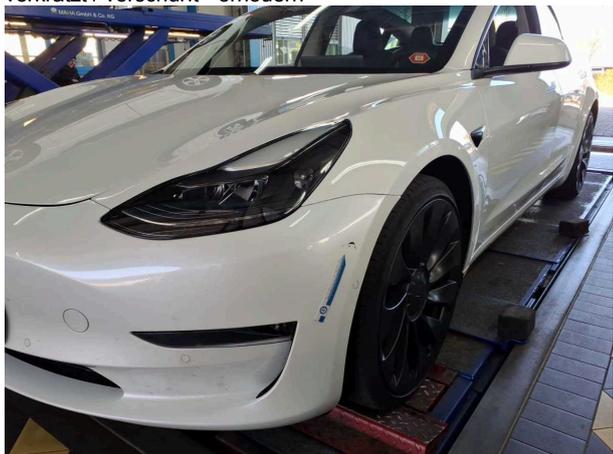
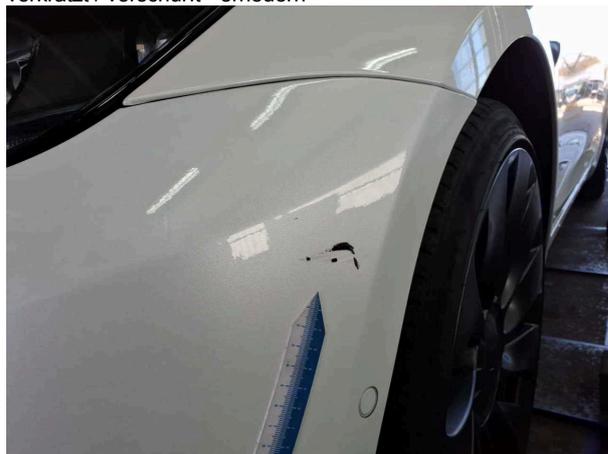
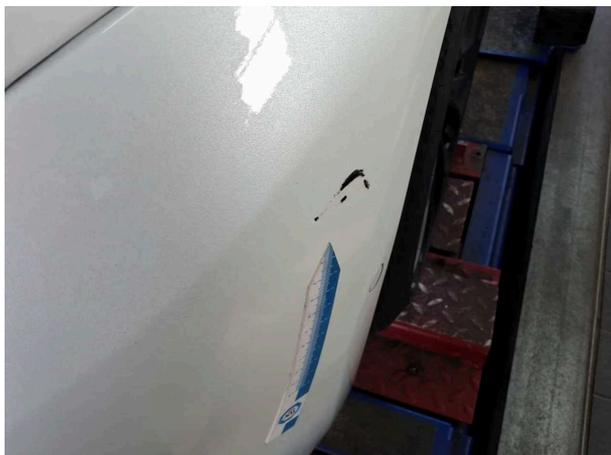
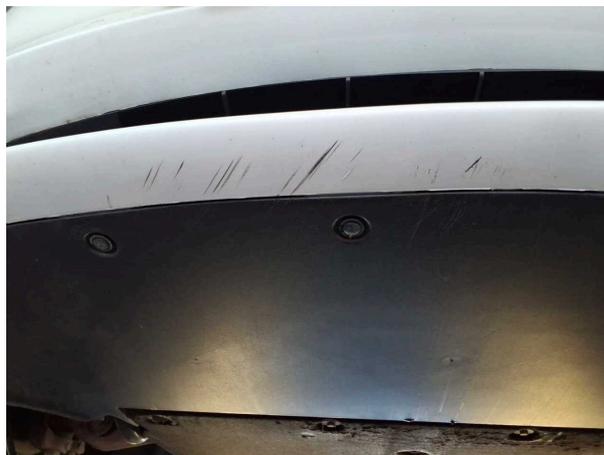
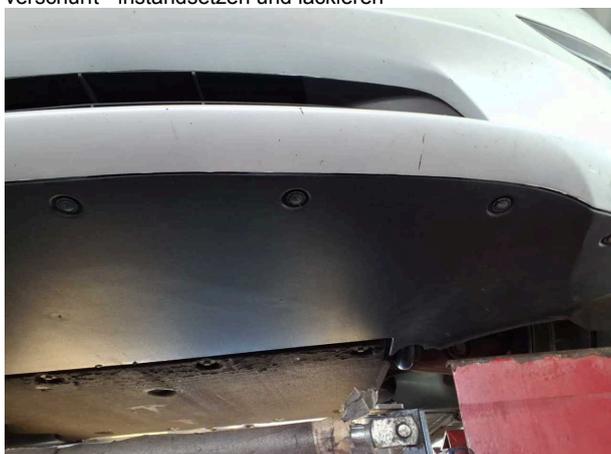
Beschädigung #13: Stossfänger vorn: Stossfänger vorn - verkratzt / verschürft - instandsetzen und lackieren

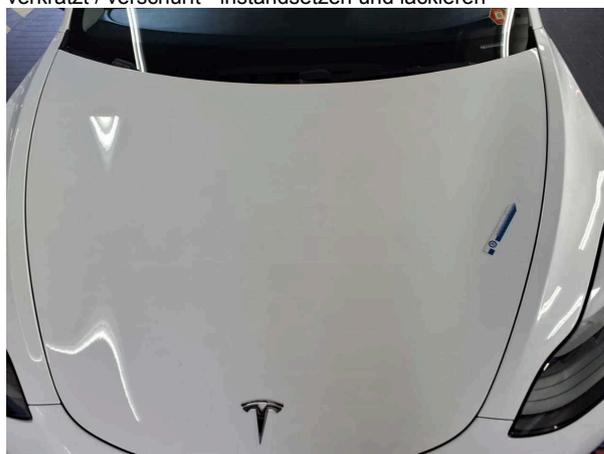
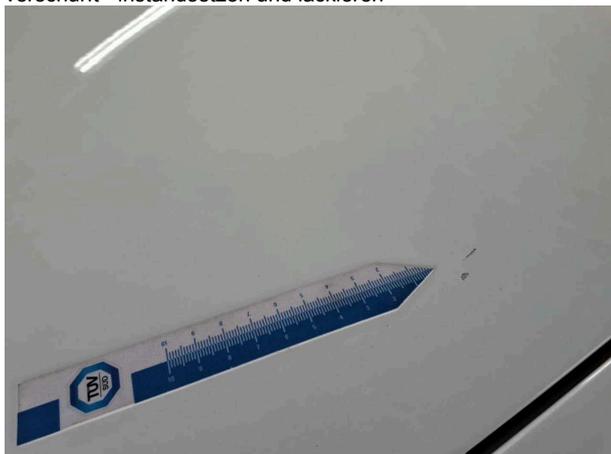
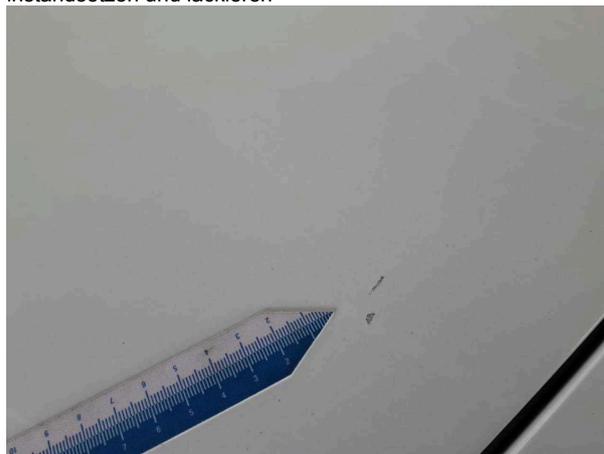
14	Motorhaube	Motorhaube - Steinschlag - instandsetzen und lackieren

Beschädigung #14: Motorhaube: Motorhaube - Steinschlag - instandsetzen und lackieren

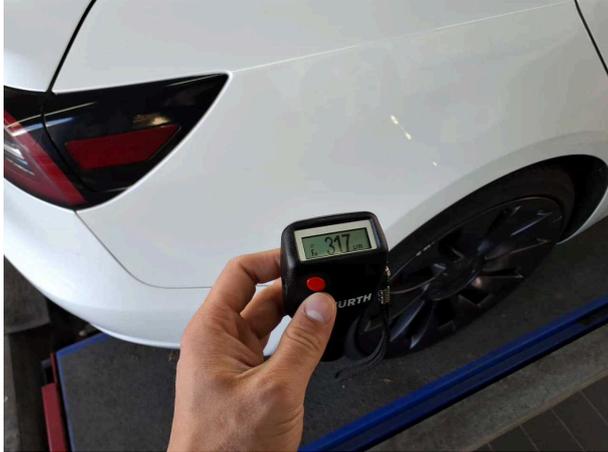
Nr.	Ort	Wertminderung
1	Seitenwand rechts, fachgerecht ausgeführt, Reparaturrechnung nicht vorhanden

Nachlackierung 1: Seitenwand rechts
