# Zustandsbericht

Protokollnummer: 39181772  
Auftrags-Nr / Referenz: 18927280  
Besichtigungsdatum: 31.03.2025

<b>Hersteller / Modell</b>	Tesla Model 3 Langstreckenbatt. Allradantrieb Dual Motor Performance		
<b>Kennzeichen</b>	---	<b>Fahrgestellnummer</b>	5YJ3E7EC5MF910809
<b>Erstzulassung</b>	19.03.2021	<b>Laufleistung (abgelesen)</b>	85.702 km
<b>HSN/TSN</b>	1480 / AAS 00107	<b>Kraftstoffart / Zylinder</b>	Elektro / 0
<b>Fahrzeugart</b>	PKW Limousine	<b>Antriebsart</b>	Allradantrieb
<b>Schadstoffklasse</b>	2017/1151;WLTP;reine Elektrofz	<b>Getriebe / Anzahl Gänge</b>	Direktantrieb
<b>Farbe</b>	Weiß Perleffekt	<b>Besichtigungszustand</b>	Ausreichend
<b>Leistung / Hubraum</b>	155 kW / 0 ccm	<b>Nächste HU</b>	03/2026
<b>Wartungsheft / Nachweis</b>	nicht vorhanden	<b>Restlauf bis Service</b>	0 km
<b>Letzte Wartung</b>		<b>Polsterart</b>	Leder
<b>Vorschaden</b>	Feststellbar	<b>Polsterfarbe</b>	Schwarz
<b>Nachlackierung</b>	Keine Feststellbar	<b>zul. Gesamtgewicht</b>	2.232 kg
<b>Dokumente</b>	ZB   vorhanden	<b>Anzahl Halter</b>	unbekannt

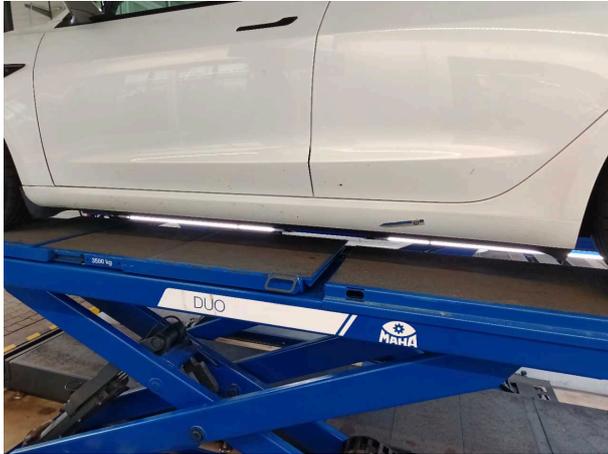
**Beschädigung #1:** Schweller links: Schweller - Delle(n) - Smart Repair

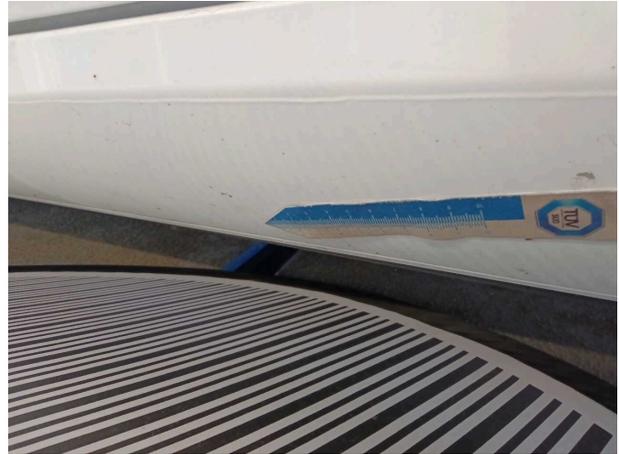
**Beschädigung #1:** Schweller links: Schweller - Delle(n) - Smart Repair

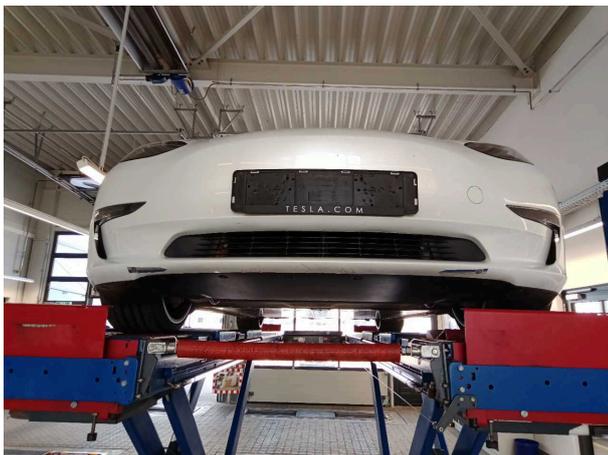
**Beschädigung #3:** Stossfänger vorn: Stossfänger vorn - verkratzt / verschürft - Smart Repair

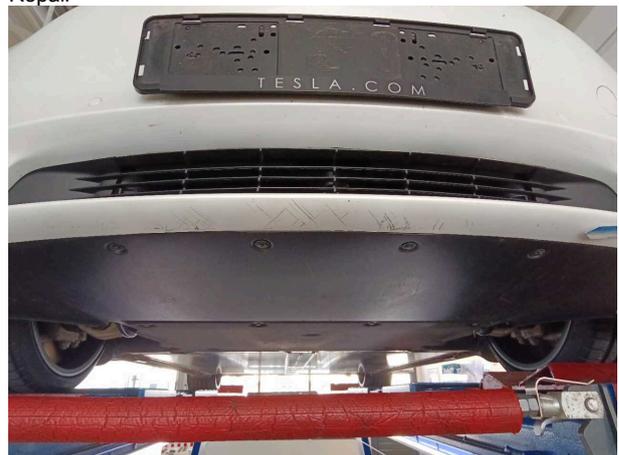
**Beschädigung #3:** Stossfänger vorn: Stossfänger vorn - verkratzt / verschürft - Smart Repair

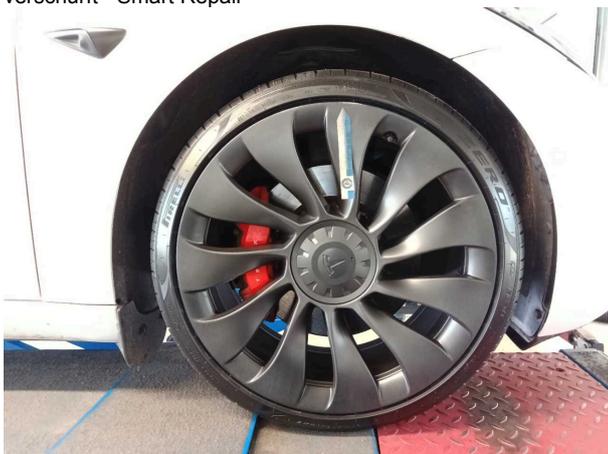
**Beschädigung #4:** Rad/Reifen: Leichtmetallfelge vorn rechts - verkratzt / verschürft - Smart Repair

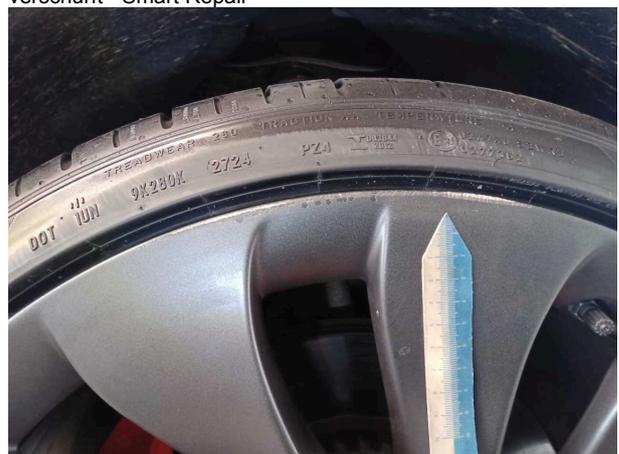
**Beschädigung #4:** Rad/Reifen: Leichtmetallfelge vorn rechts - verkratzt / verschürft - Smart Repair

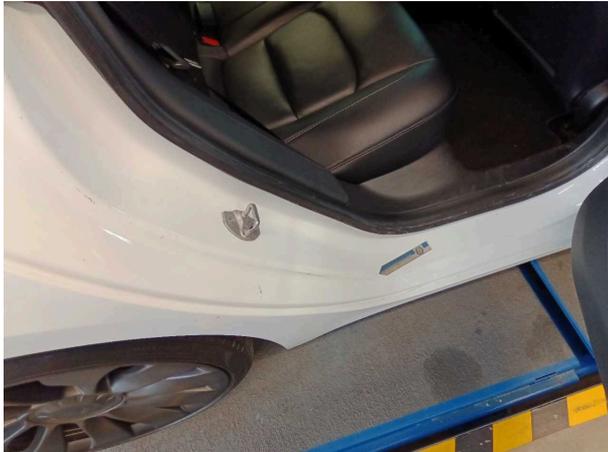
**Beschädigung #5:** Schweller rechts: Einstieg - verkratzt / verschürft - Smart Repair

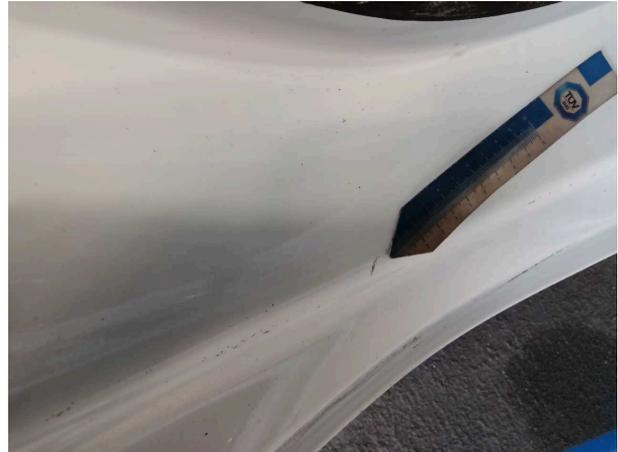
**Beschädigung #5:** Schweller rechts: Einstieg - verkratzt / verschürft - Smart Repair

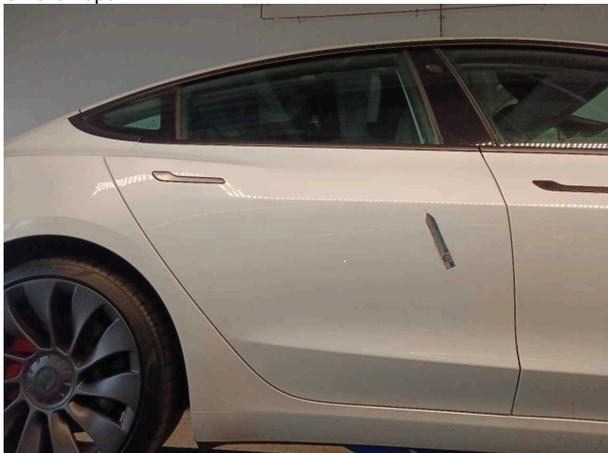
**Beschädigung #6:** Tür hinten rechts: Tür - verkratzt / verschürft - lackieren

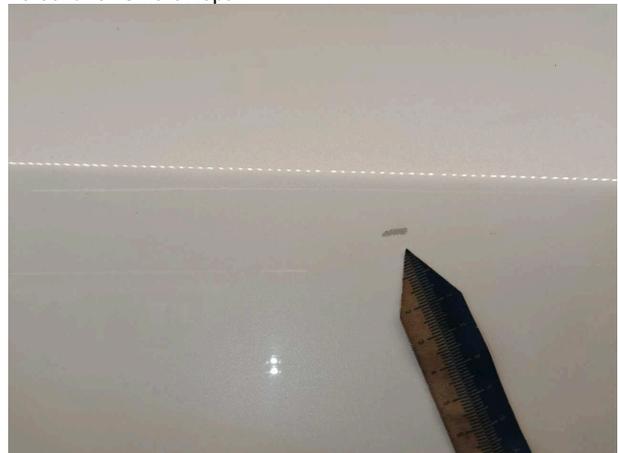
**Beschädigung #6:** Tür hinten rechts: Tür - verkratzt / verschürft - lackieren

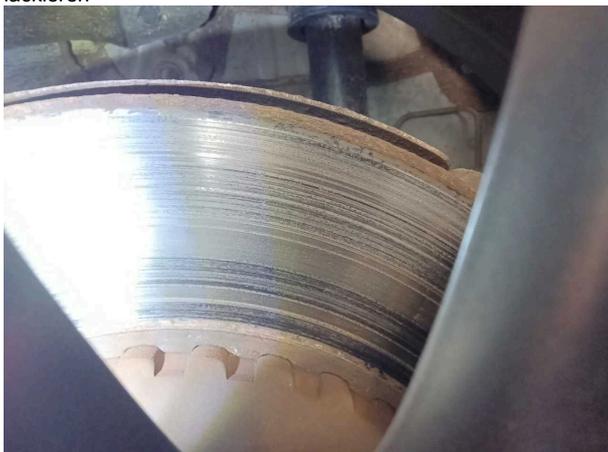
**Beschädigung #7:** Bremsanlage: Bremsscheiben und Beläge hinten - verschlissen - erneuern

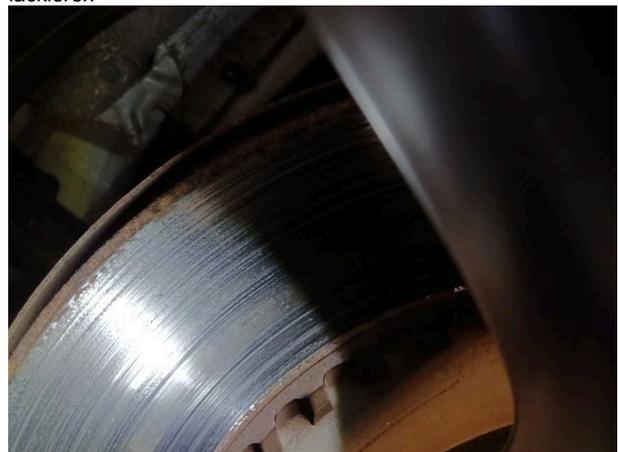
**Beschädigung #7:** Bremsanlage: Bremsscheiben und Beläge hinten - verschlissen - erneuern

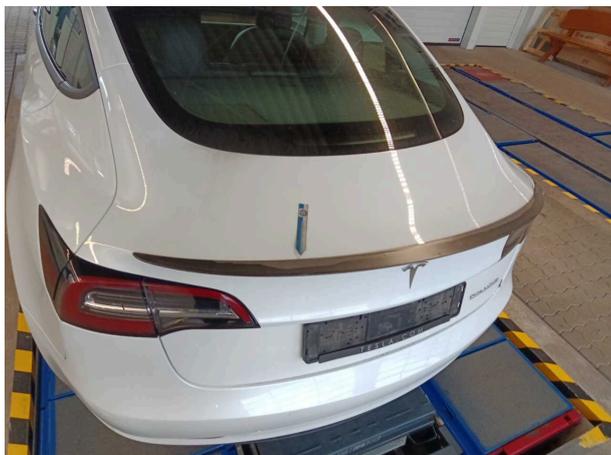
**Beschädigung #8:** Heckklappe/-tür: Heckspoiler - Lackmangel - erneuern

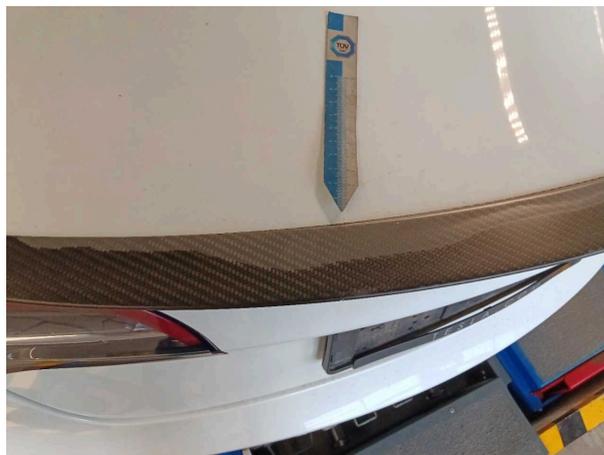
**Beschädigung #8:** Heckklappe/-tür: Heckspoiler - Lackmangel - erneuern

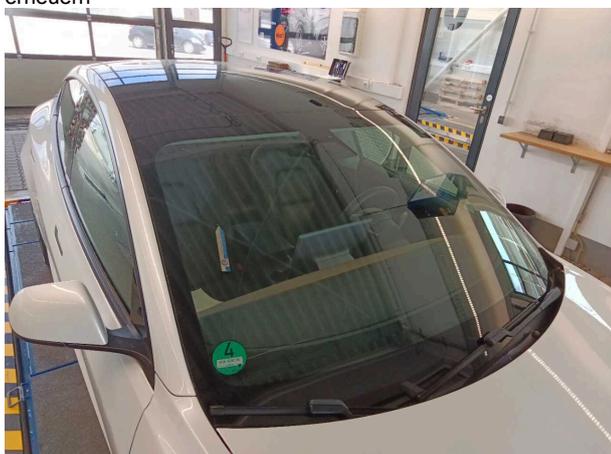
**Beschädigung #9:** Verglasung: Frontscheibe - Steinschlag - erneuern

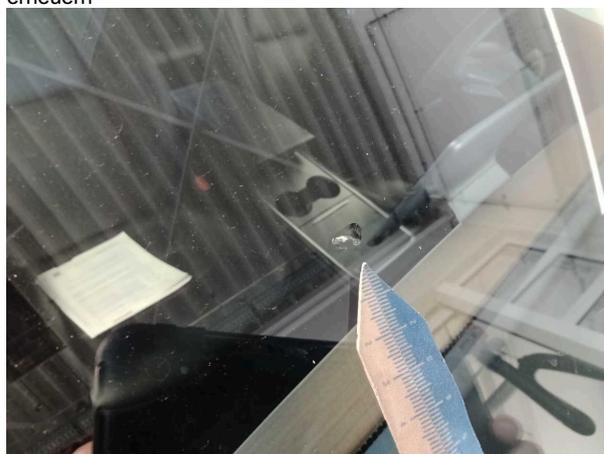
**Beschädigung #9:** Verglasung: Frontscheibe - Steinschlag - erneuern
