D.1	Marke	CUPRA	D.3 Raum für interne Vermerke des Herstellers	
	Typ	5FP		
D.2	Variante	CXDNFCX1		
	Verschlüsselte VIN	AD7CAD7GC0064BIMLIC19ADA8117	KBPCJS 1Z1Z GT055073	
D.3	Handelsbeschreibung	CUPRA ATECA		
(2)	Handelskürzel	SEAT (E)		
(2.1)	Code des Z	7593	(2.2) Code des Z mit Nachfolge	ATK000316
E	Fahrzeugkennzeichen	VSSZ225F6P6564465	(3) Anzahl der Fahrzeugkennzeichen	4
J	Fahrzeugklasse	M1	(4) M1 bis M3	AC
(5)	Beschreibung der Fahrzeugklasse und des Aufbaus	Fz.z.Pers.bef.b. 8 Spl. Kombilimousine	(11) Code des Aufbaus	9
R	Farbe des Fahrzeugs		(12) Kennzeichnung in VZP	221/5300
P.1	Hubraum in cm ³	1984	(10) Code des Hubraums	0001
P.3	Kraftstoffart oder Energieträger	Benzin	(6) Datum der Zulassung	07.02.2023
K	Nummer der EG-Typgenehmigung oder ABE	e9*2007/46*6394*38		
(17)	Werkzeug für Nachschneidung	K		
(25)	Zusätzliche Vermerke der Zulassungsbehörde

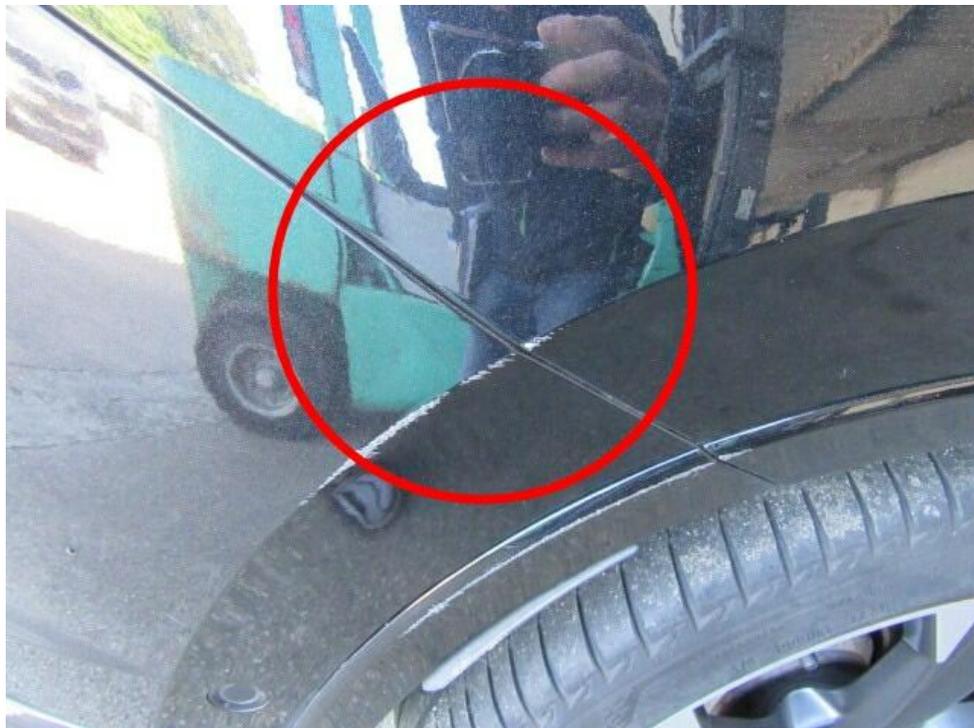
Bild 13 : Seitenwand hinten rechts Kratzer

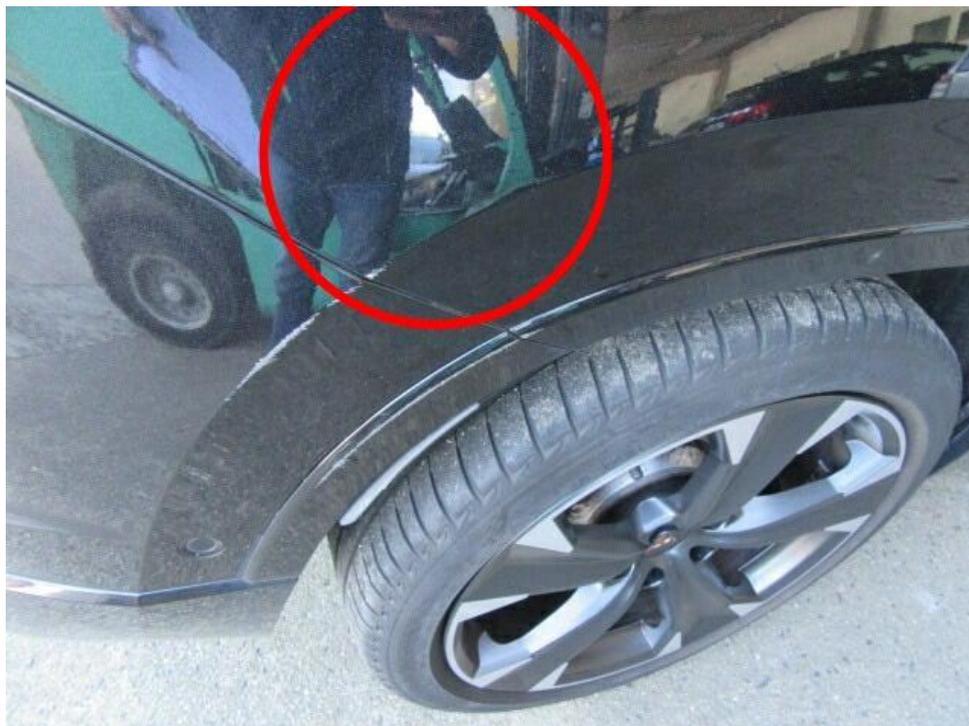
Bild 14 : Seitenwand hinten rechts Kratzer

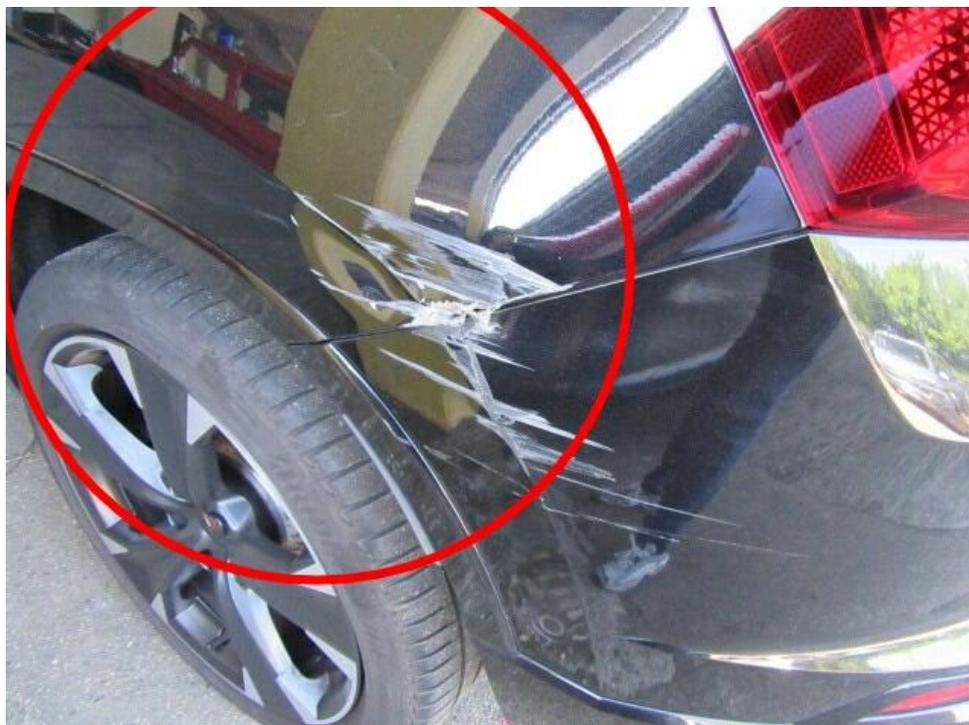
Bild 15 : Stoßfänger hinten deformiert und Seitenwand hinten links eingedrückt

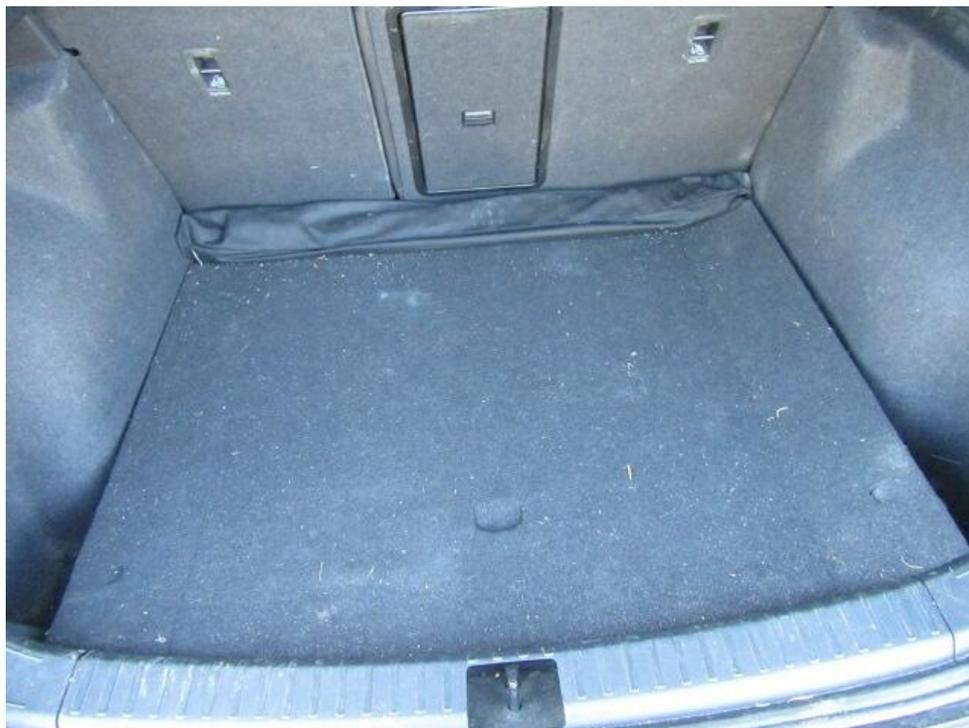
Bild 16 : Laderaum verschmutzt
