**Wartungsliste**

| Auftrags-Nr.<br>13563 | Verkaufstyp<br>FYBA6Y | Kennzeichen<br>MR-BG 505E | Zulassung<br>2021-02-28 |
| Verkaufstyp<br>Q5 quot. PHEV2.0 R4220 A7 | GKB<br>ULK | Modelljahr<br>2020 | Datum<br>07.05.2025 |

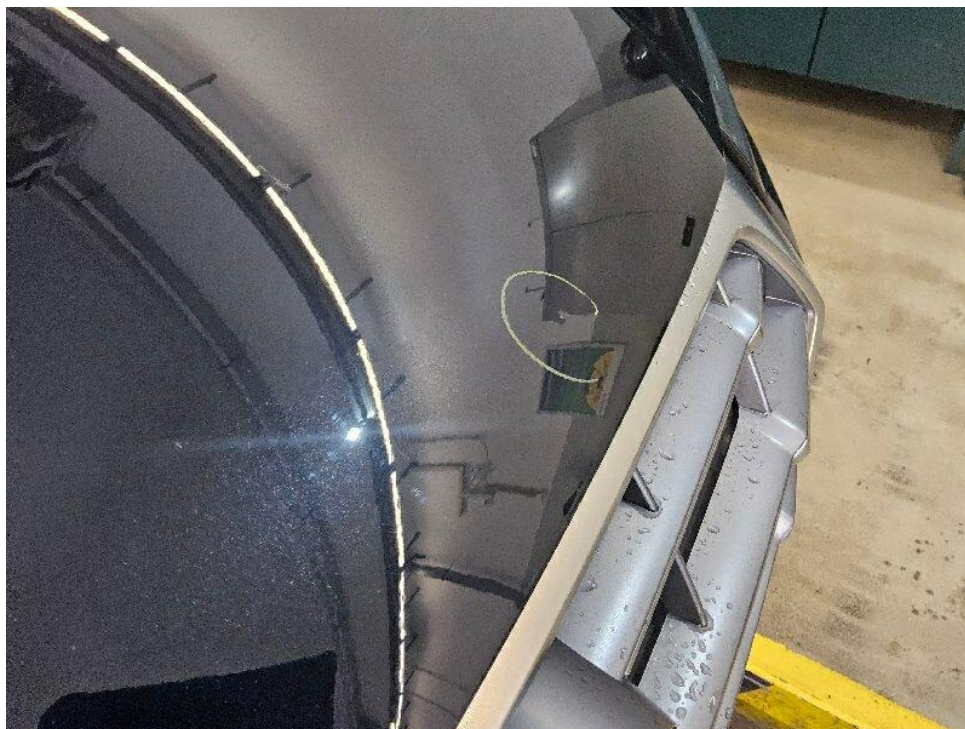
Bild 14 : Motorhaube Lackierung, Steinschlag, Gebrauchsspur

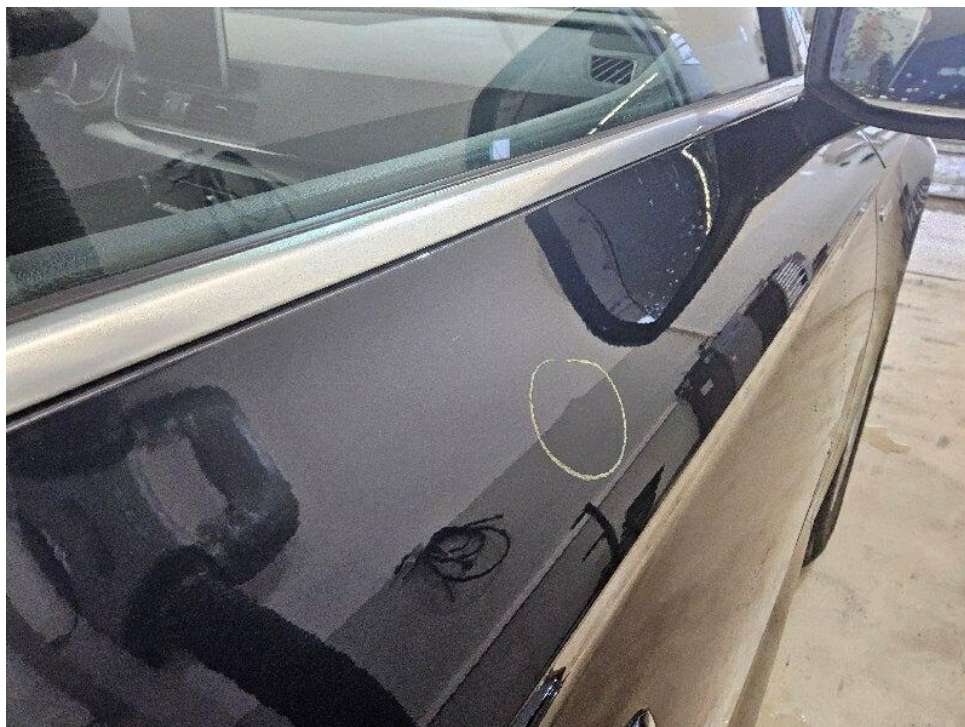
Bild 15 : Tür vorne rechts, eingedellt, Gebrauchsspur

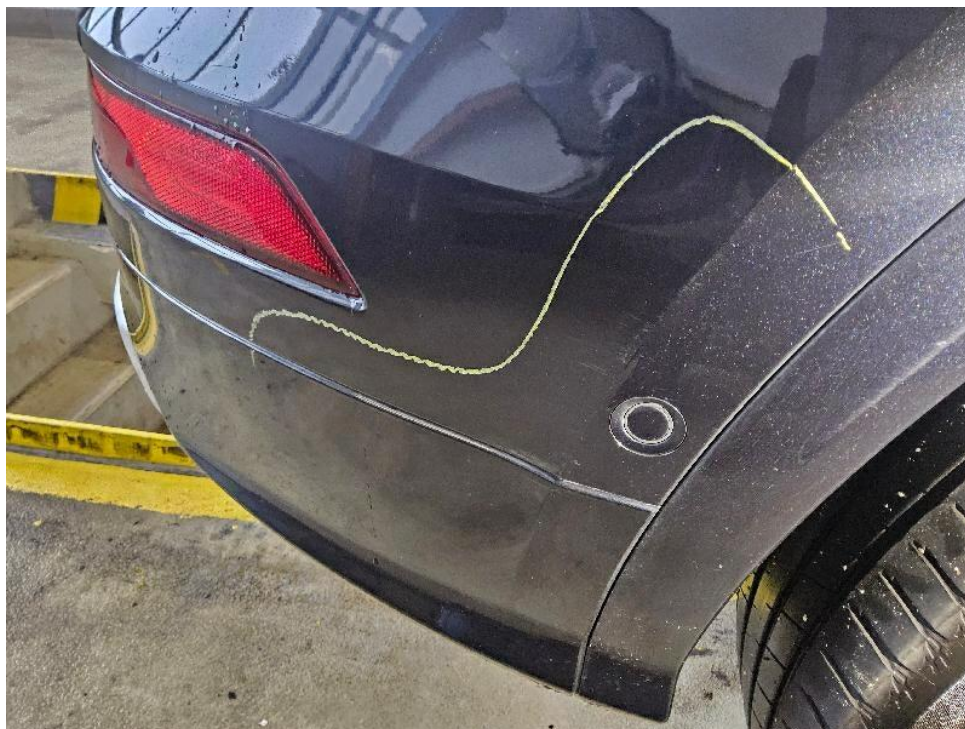
Bild 16 : Stoßfänger hinten Lackierung, zerkratzt, polieren

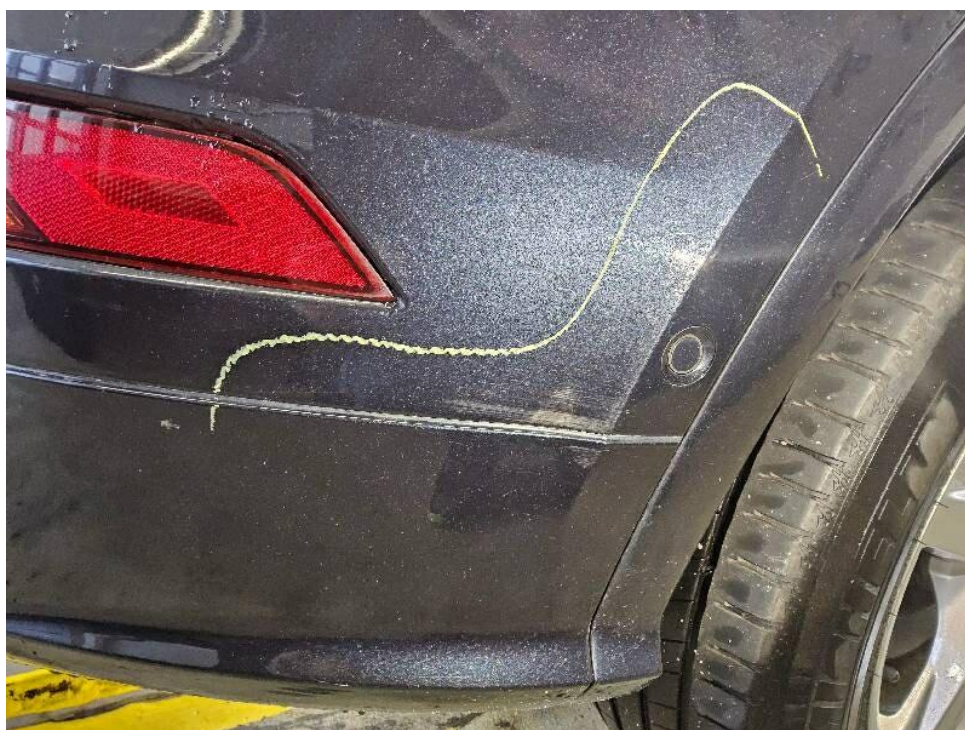
Bild 17 : Stoßfänger hinten Lackierung, zerkratzt, polieren

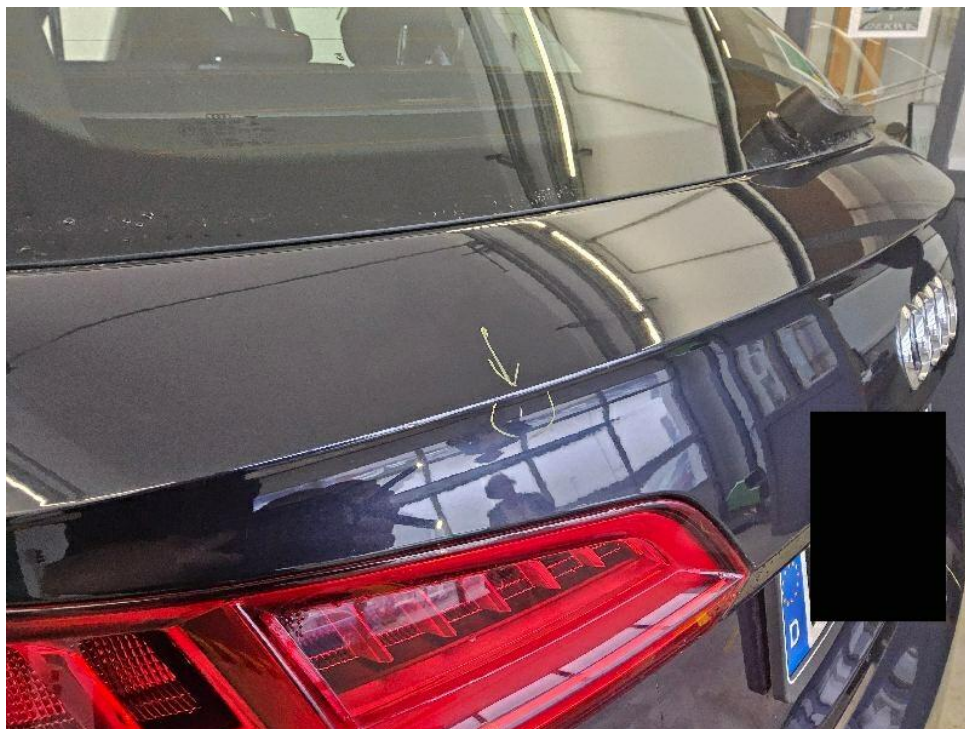
Bild 18 : Heckklappe Lackierung, zerkratzt, Gebrauchsspur

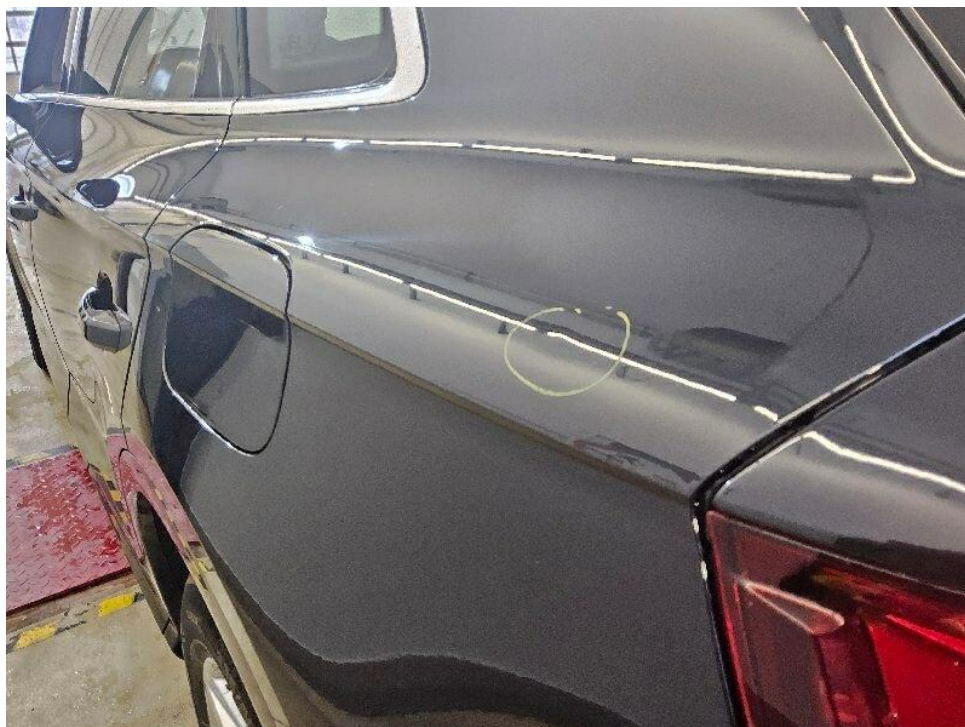
Bild 19 : Seitenteil hinten links, eingedellt, Gebrauchsspur

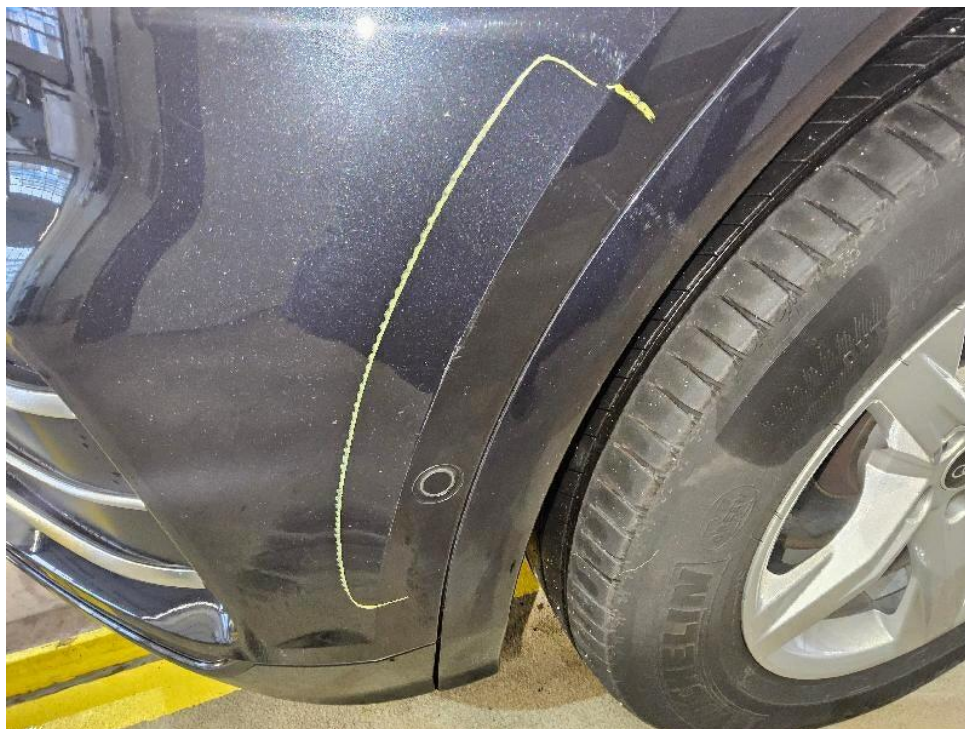
Bild 20 : Stoßfänger vorne Lackierung, verschrammt, smart repair

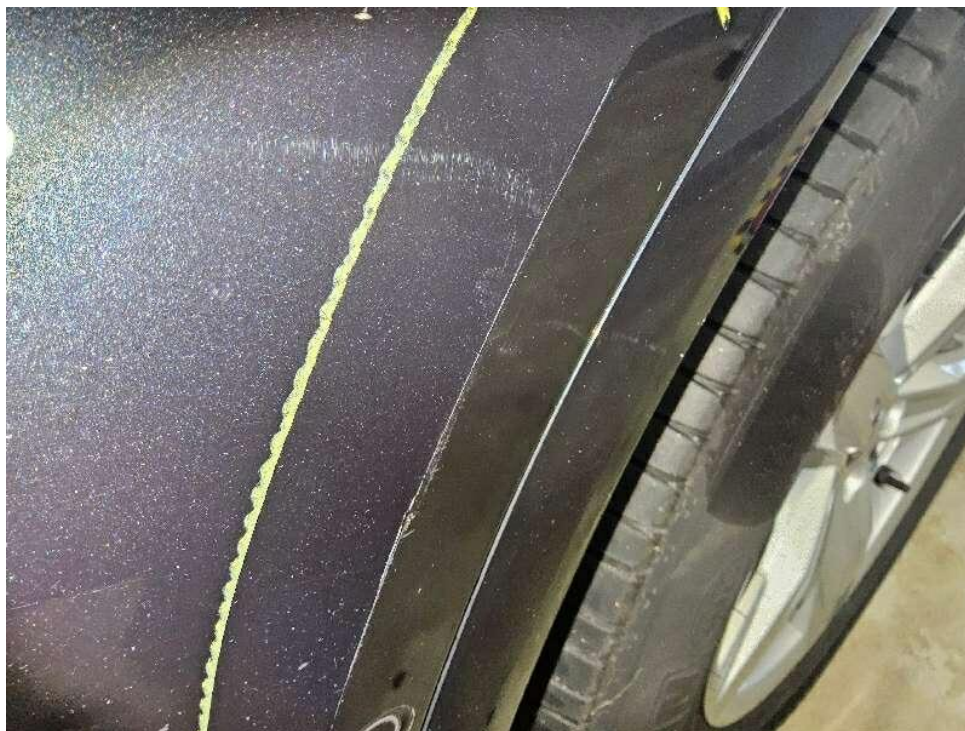
Bild 21 : Stoßfänger vorne Lackierung, verschrammt, smart repair

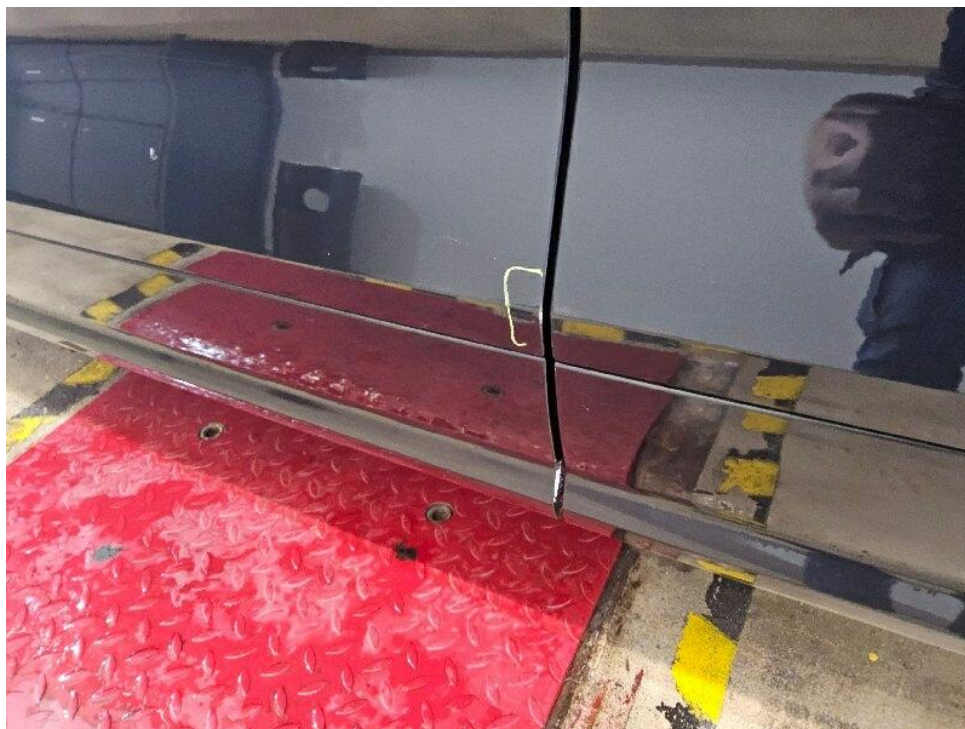
Bild 22 : Tür hinten links Türkante, Lackabplatzer, Gebrauchsspur

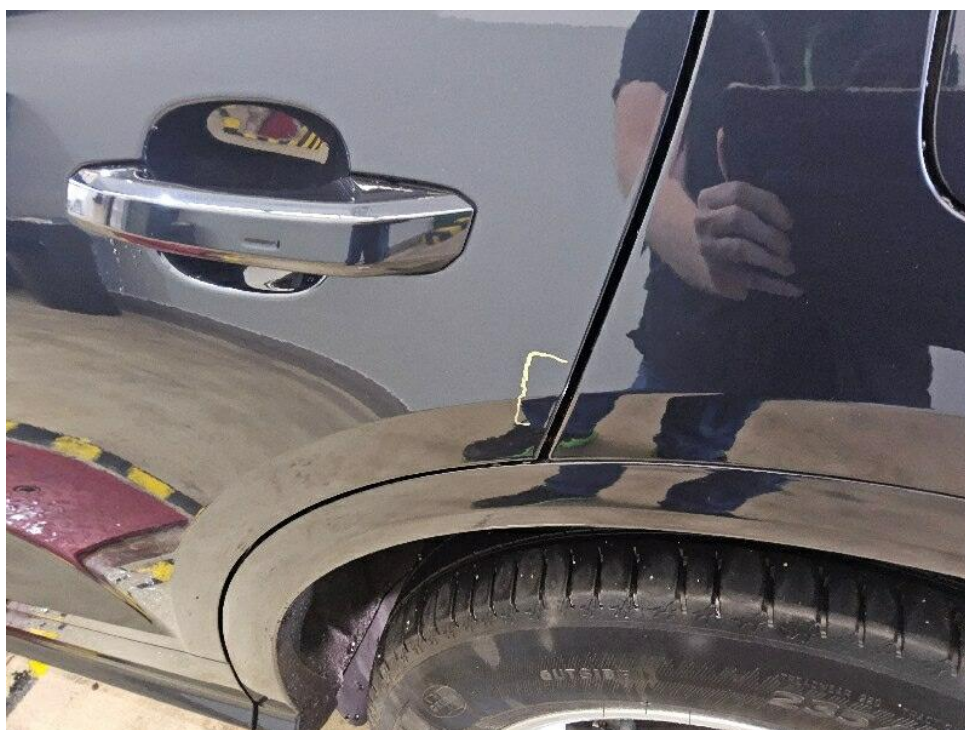
Bild 23 : Tür hinten links Türkante, Lackabplatzer, Gebrauchsspur

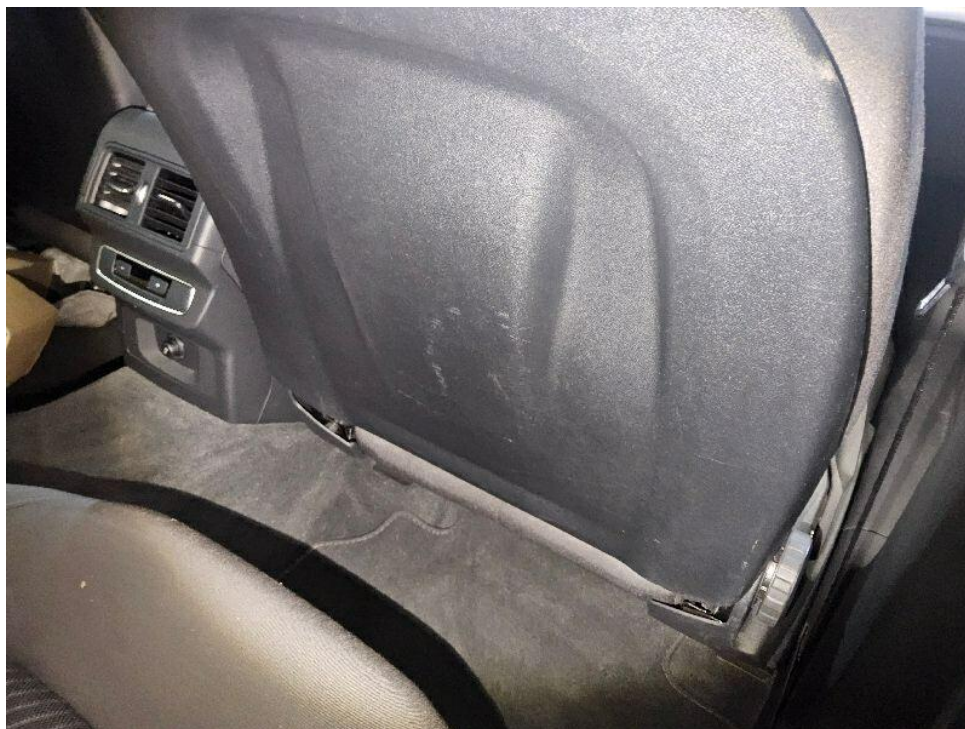
Bild 24 : Lehnverkleidung Sitz vorne rechts zerkratzt, Gebrauchsspur

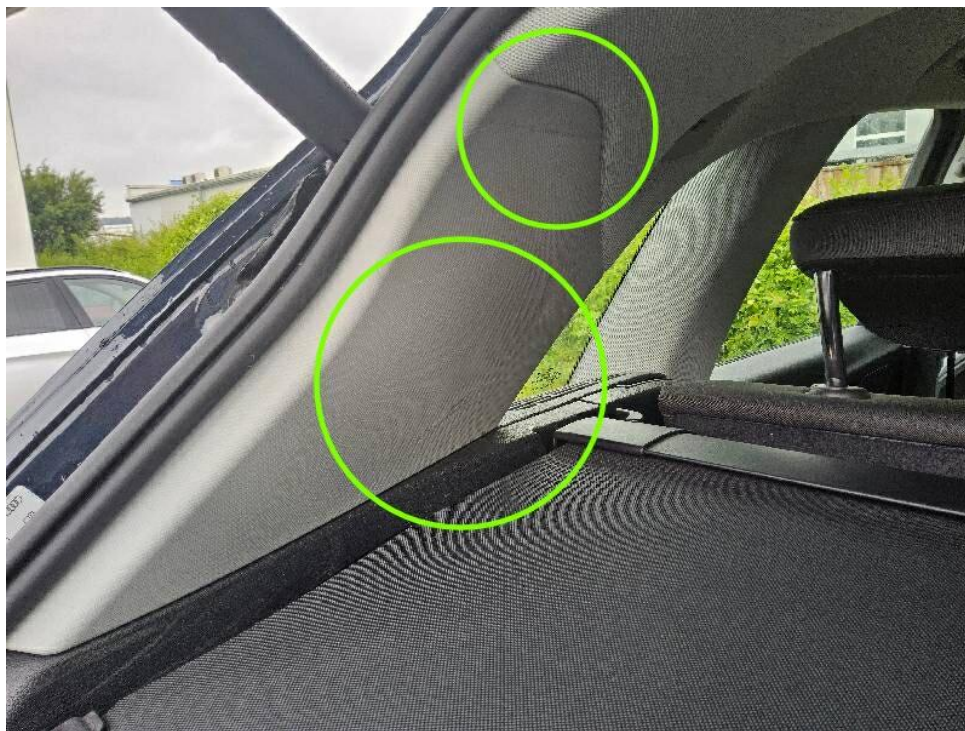
Bild 25 : Blende D-Säule hinten links verschrammt, erneuern
