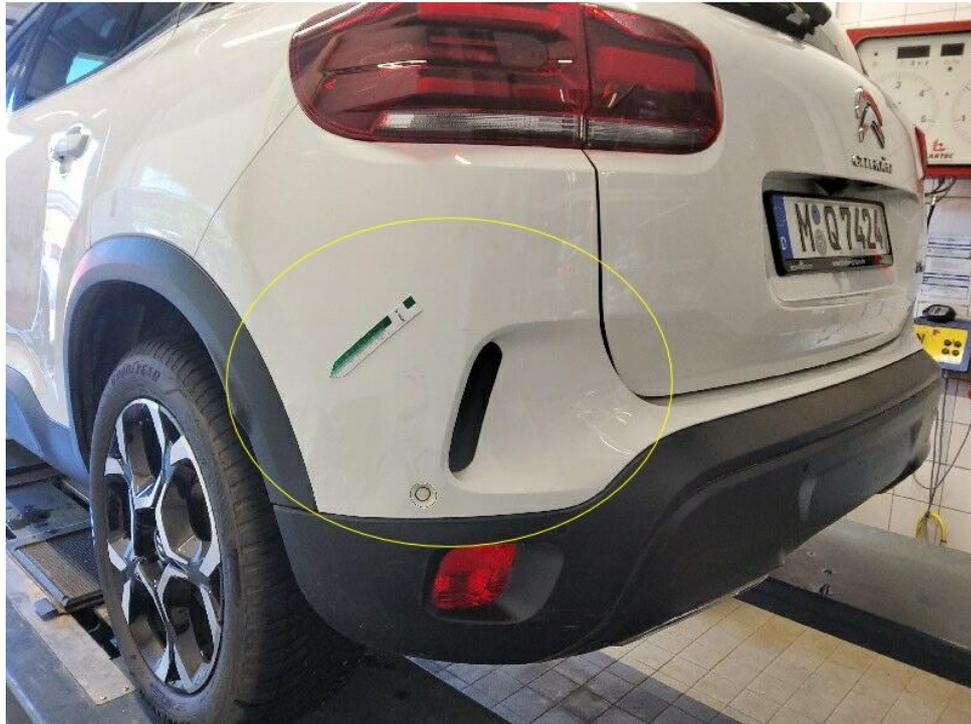
Bild 13 : Stoßfänger hinten, verschrammt, lackieren mit Lackaufbau

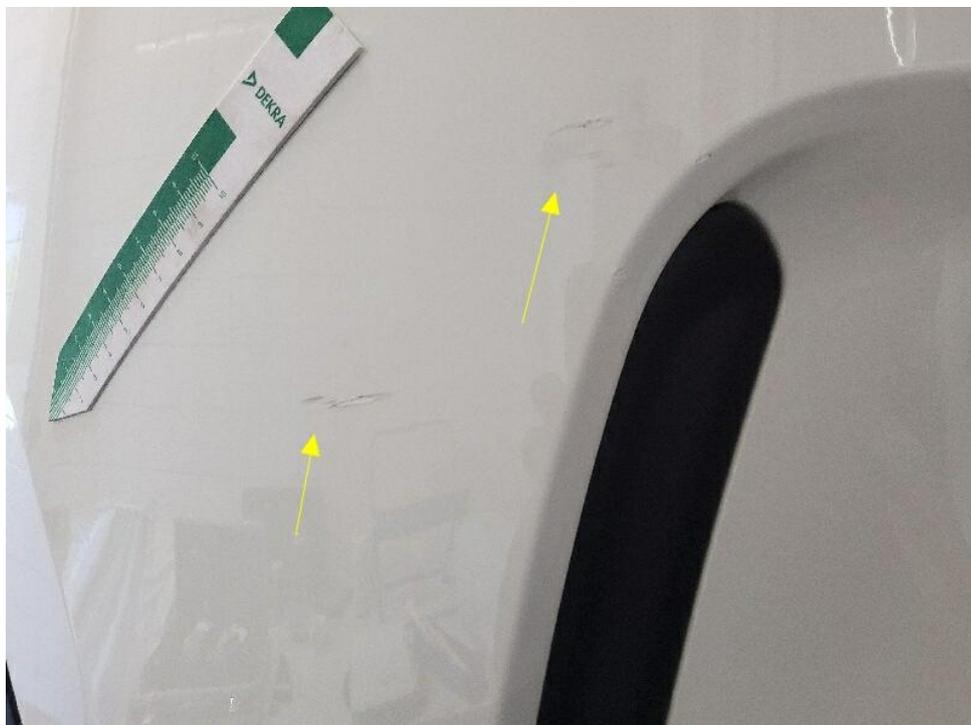
Bild 14 : Stoßfänger hinten, verschrammt, lackieren mit Lackaufbau

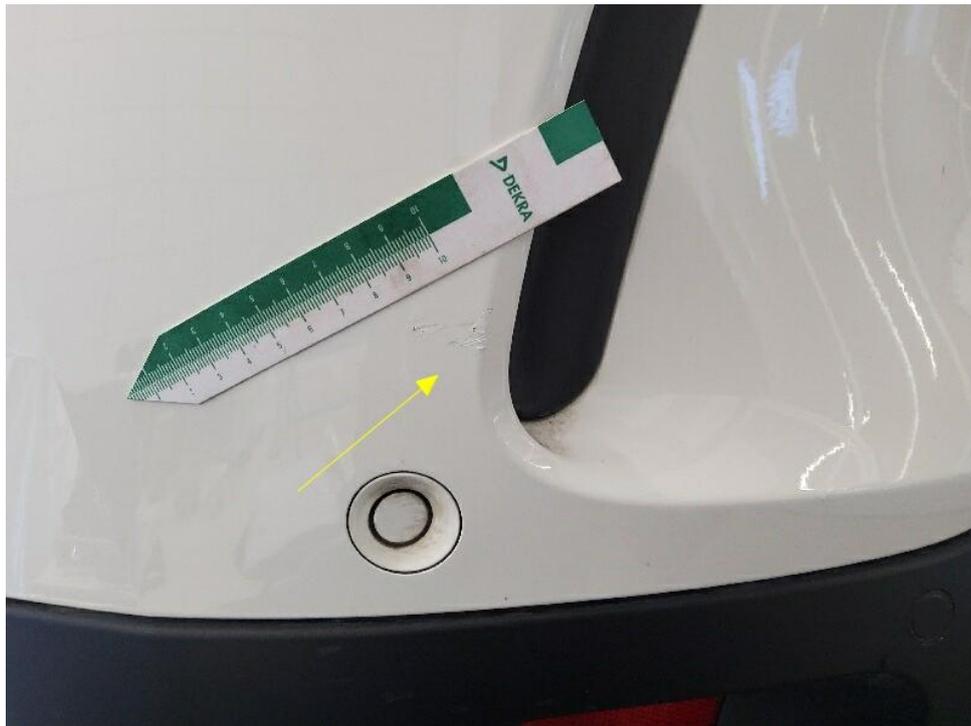
Bild 15 : Stoßfänger hinten, verschrammt, lackieren mit Lackaufbau

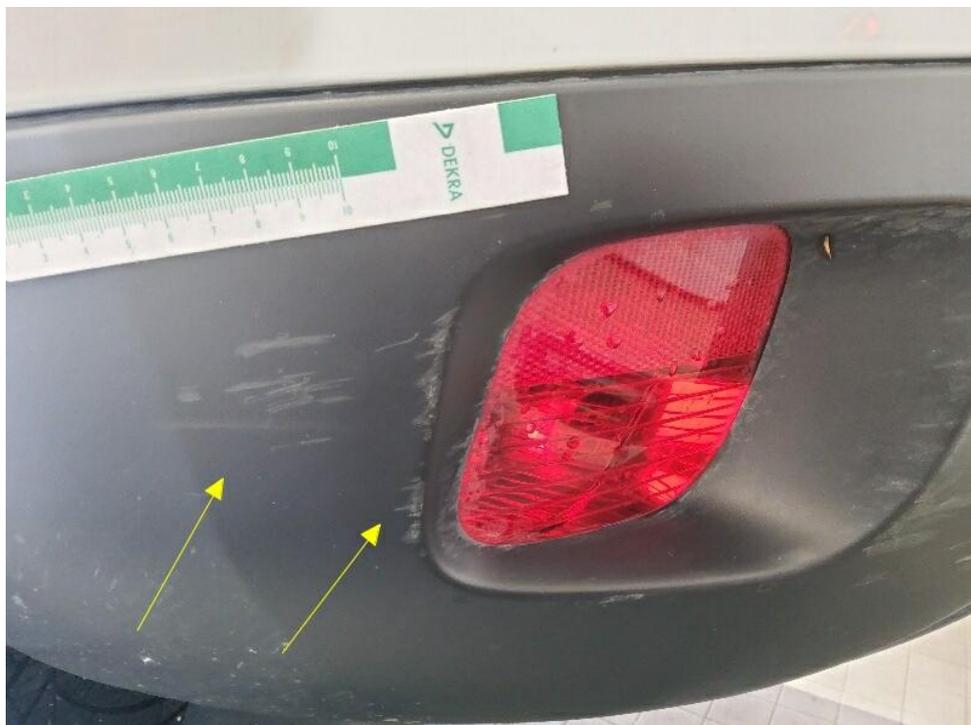
Bild 16 : Stoßfänger hinten, Heckschürze, verschrammt

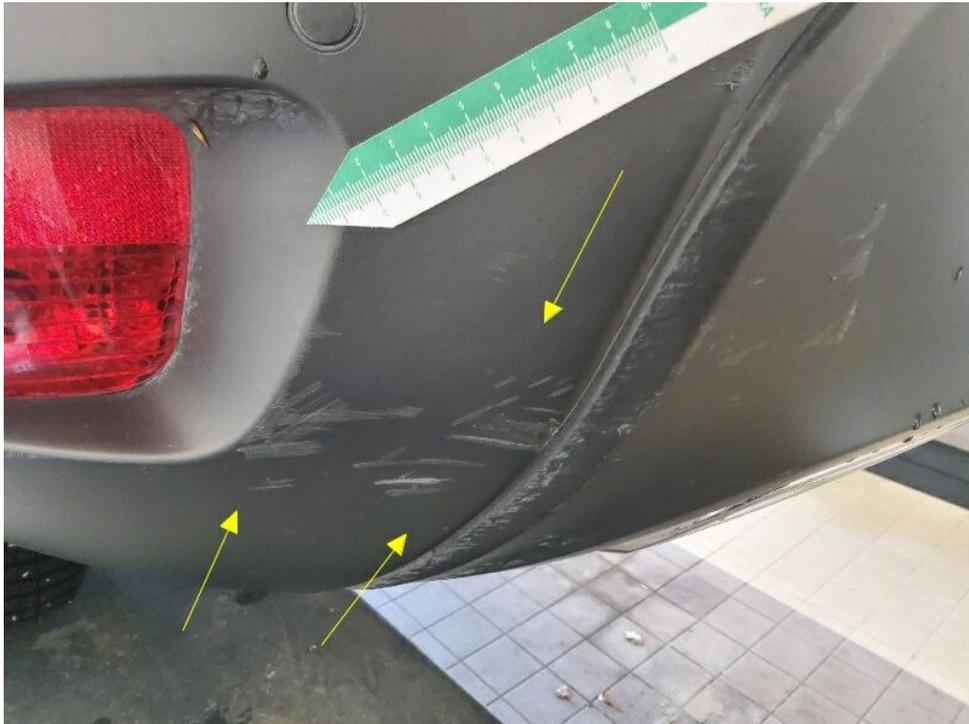
Bild 17 : Stoßfänger hinten, Heckschürze, verschrammt

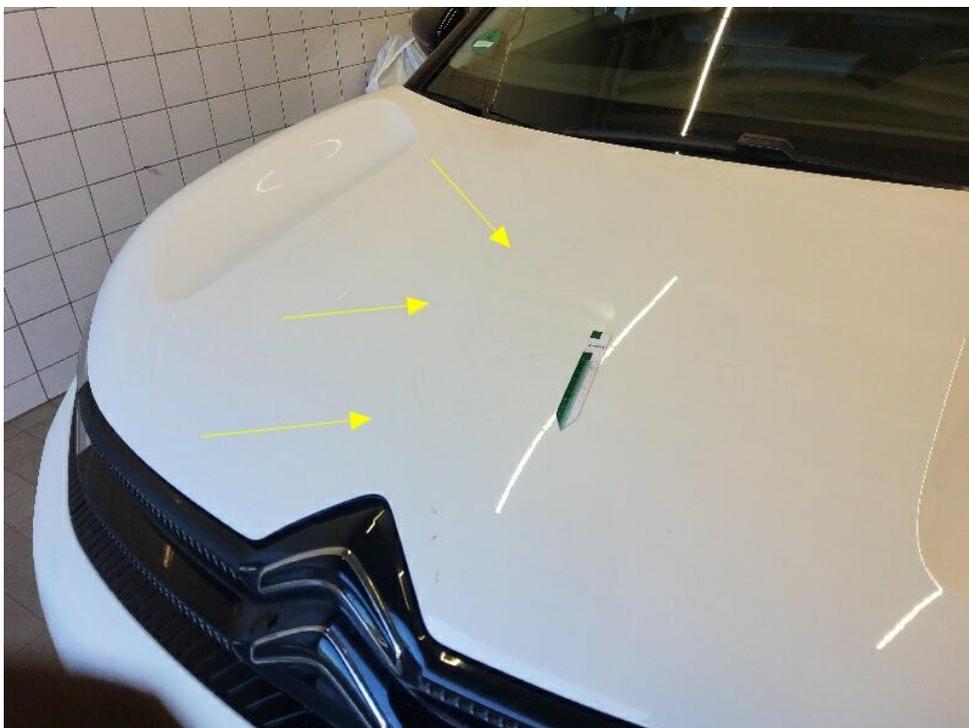
Bild 18 : Motorhaube, Heckklappe, Stoßfänger vorne, Aufkleber/Klebereste, entfernen

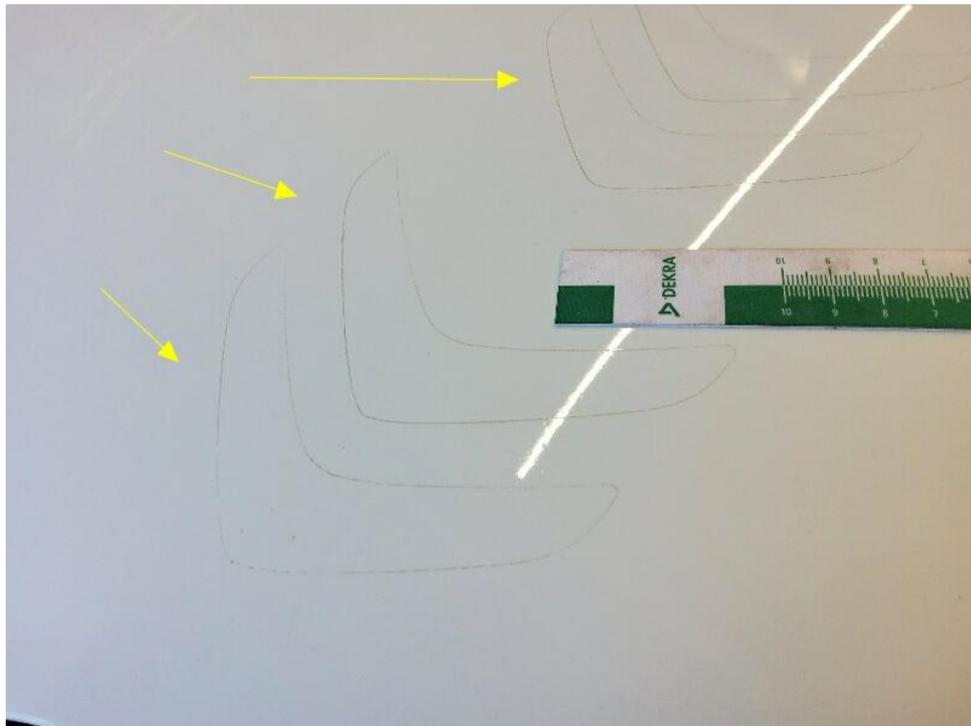
Bild 19 : Motorhaube, Heckklappe, Stoßfänger vorne, Aufkleber/Klebereste, entfernen

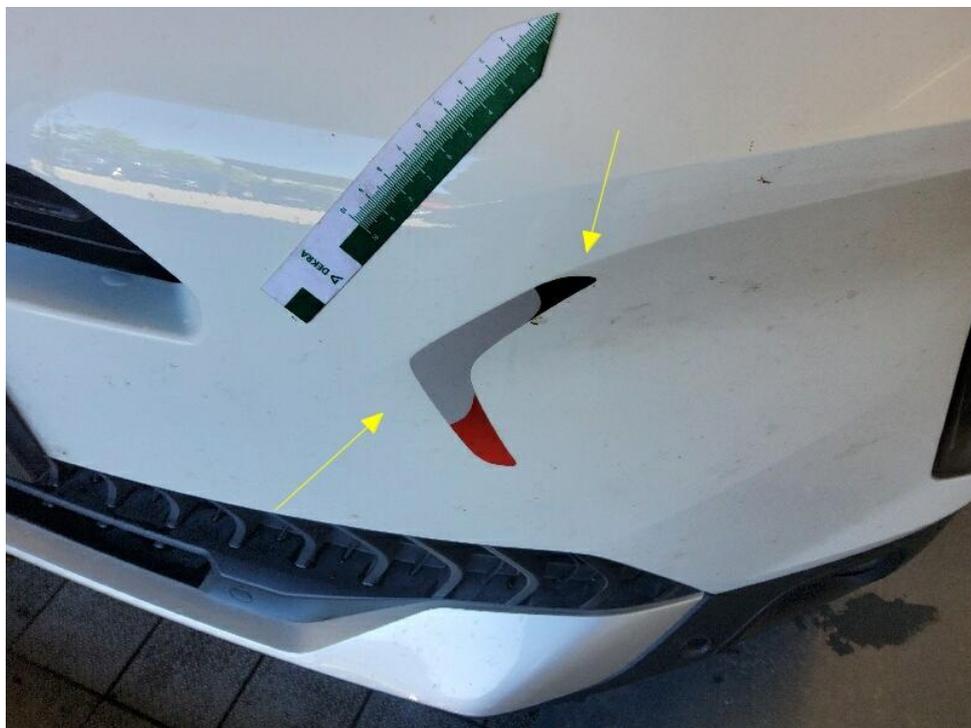
Bild 20 : Motorhaube, Heckklappe, Stoßfänger vorne, Aufkleber/Klebereste, entfernen

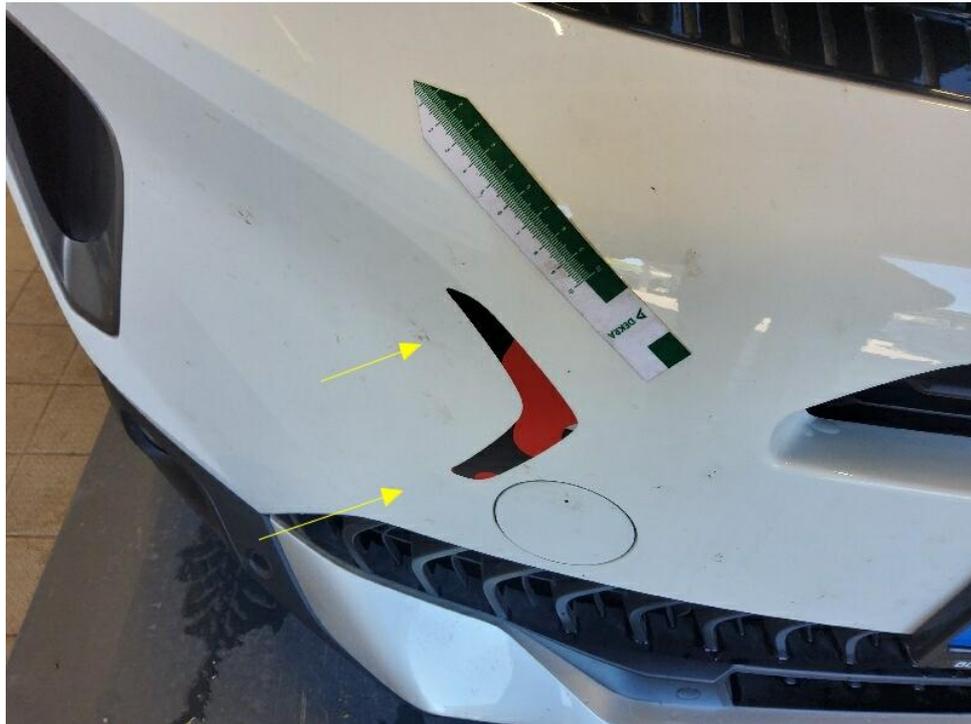
Bild 21 : Motorhaube, Heckklappe, Stoßfänger vorne, Aufkleber/Klebereste, entfernen

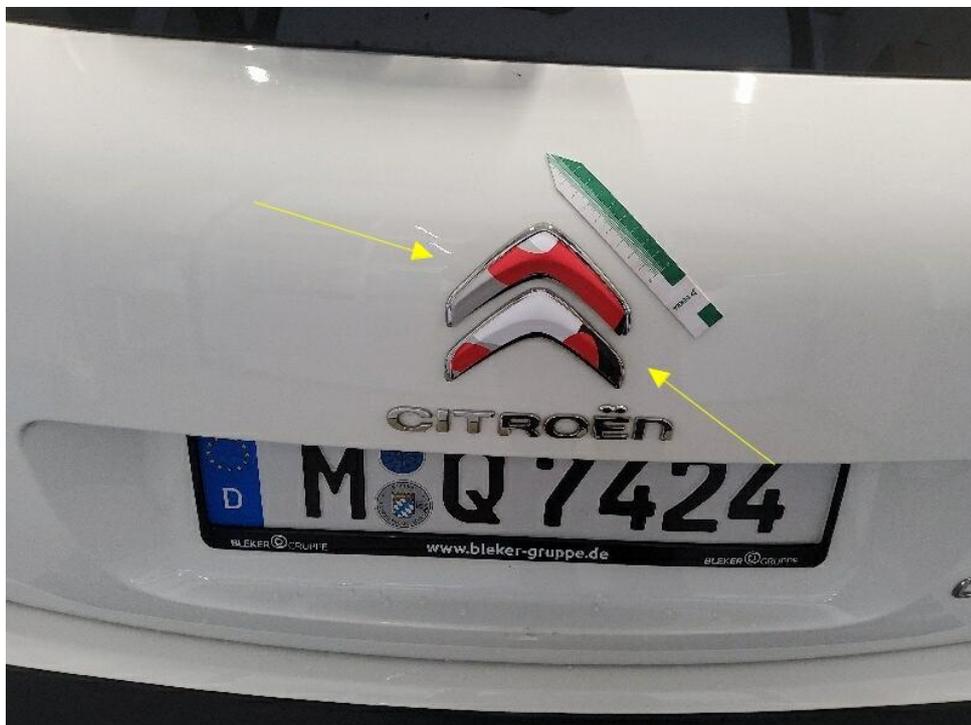
Bild 22 : Motorhaube, Heckklappe, Stoßfänger vorne, Aufkleber/Klebereste, entfernen

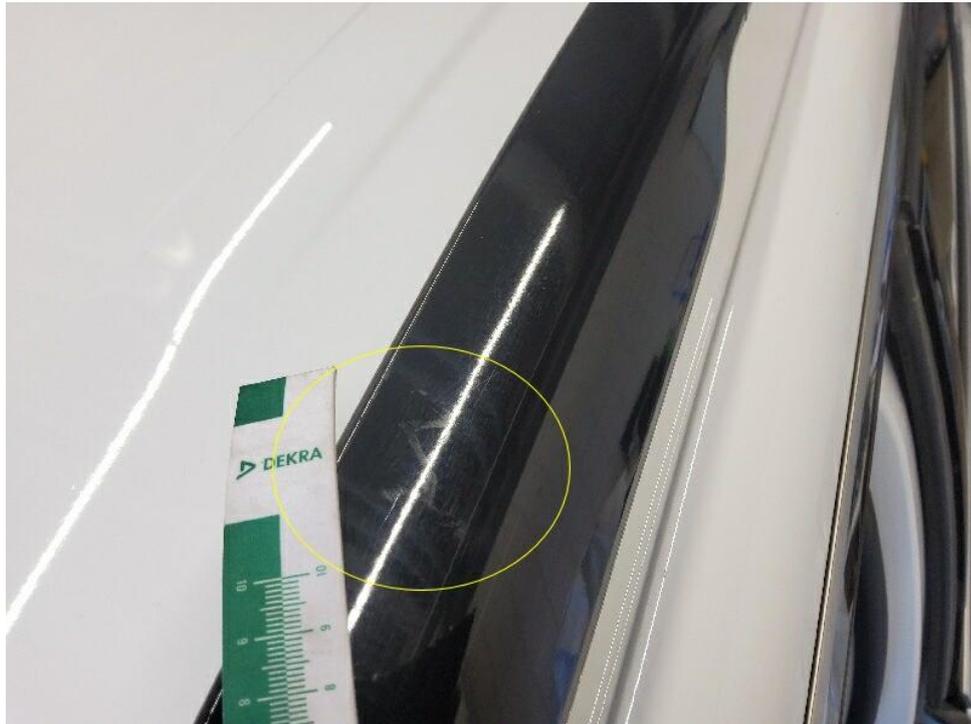
Bild 23 : Dachreling links, zerkratzt, Gebrauchsspur

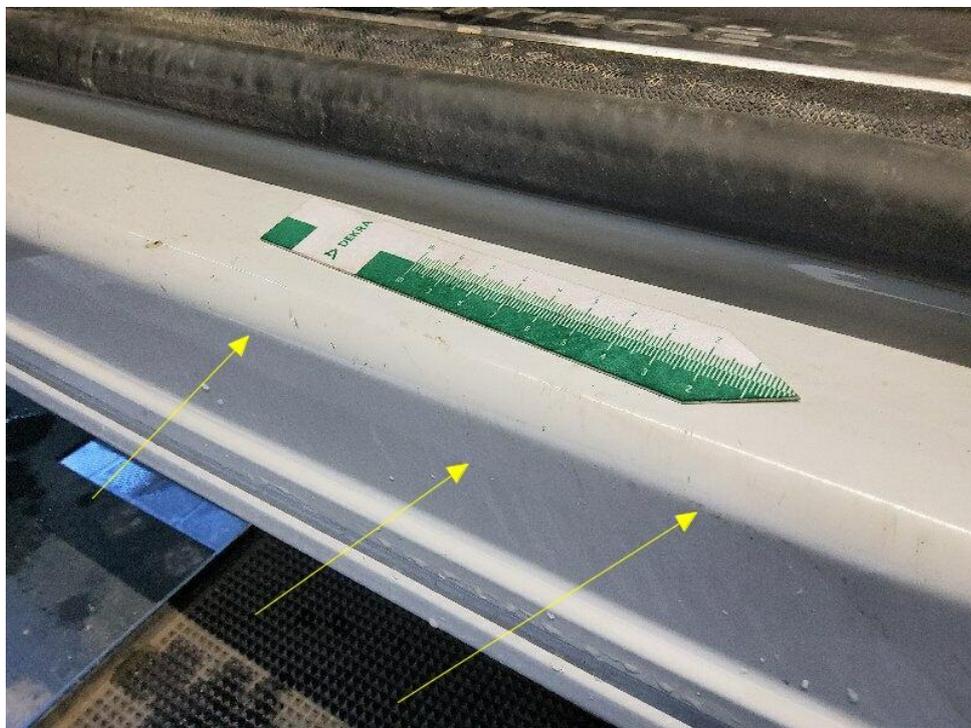
Bild 24 : Tür vorne links Einstieg, zerkratzt, Gebrauchsspur

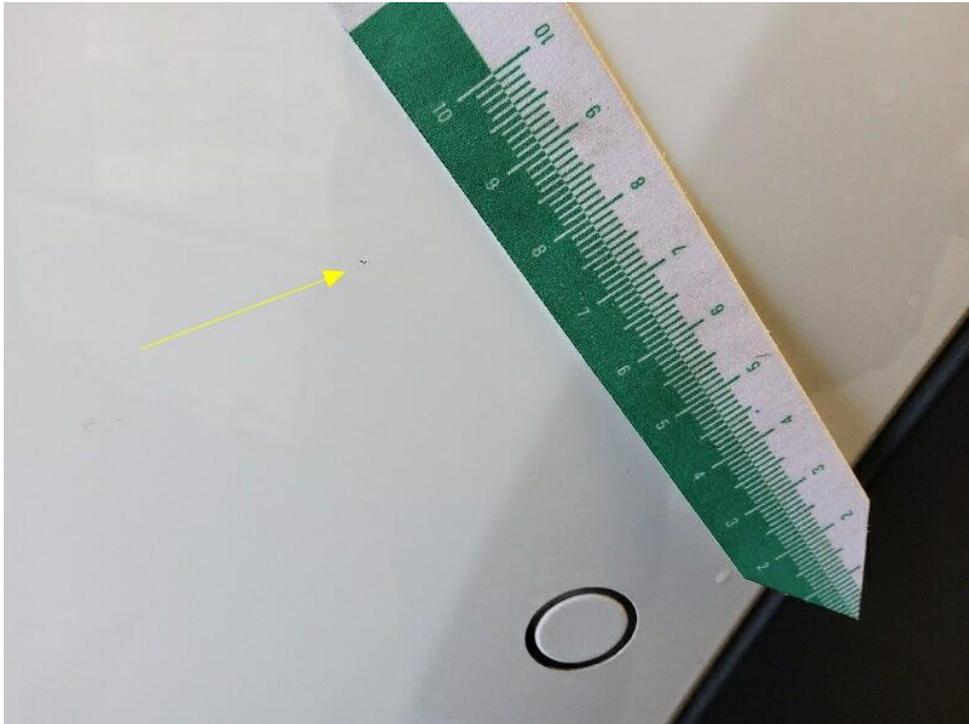
Bild 25 : Stoßfänger vorne Lackierung, Steinschlag, Gebrauchsspur

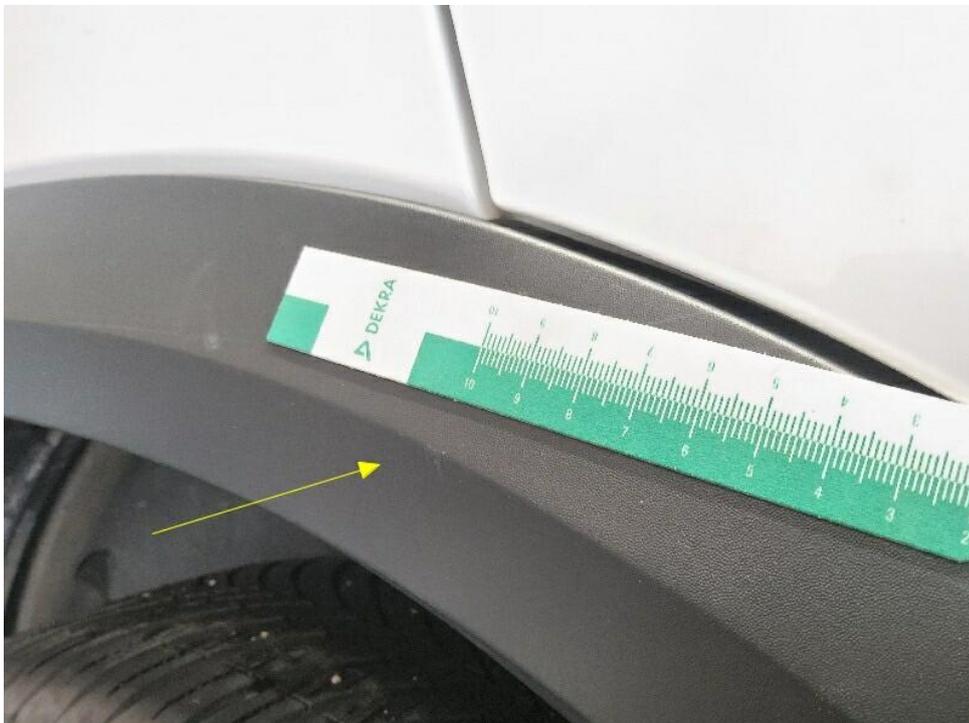
Bild 26 : Seitenteil hinten rechts, Radlaufblende, zerkratzt
