**WBY71AW050FM74112**

## Angaben zum Fahrzeug

## Zustandsbericht

Besichtigungsdatum: 23.05.2025  
**Protokollnummer: 39877768**  
Erstellt durch: Martin Helm  
Besichtigt durch: Christian Maibach

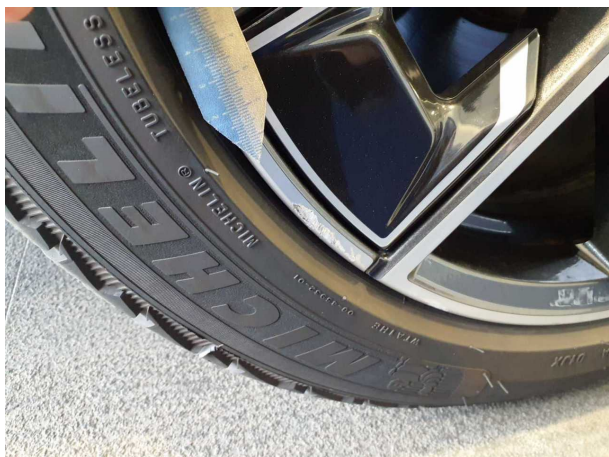
| Nr. | Bauteilgruppe | Beschreibung |
|---|---|---|
| 1 | Rad/Reifen | Leichtmetallfelge hinten rechts (Materialabrieb) - Kratzer - erneuern |

**Beschädigung #1:** Rad/Reifen: Leichtmetallfelge hinten rechts (Materialabrieb) - Kratzer - erneuern

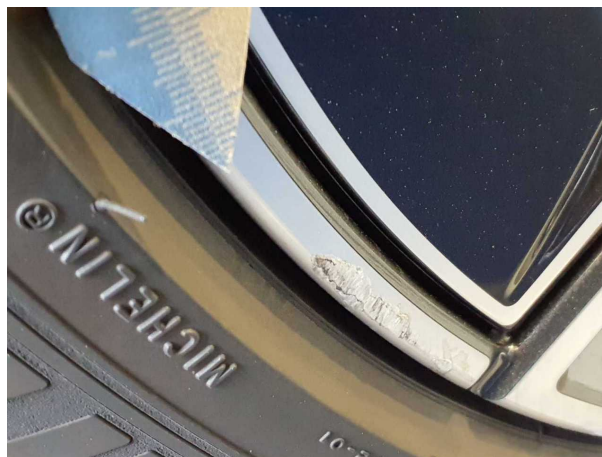
**Beschädigung #1:** Rad/Reifen: Leichtmetallfelge hinten rechts (Materialabrieb) - Kratzer - erneuern

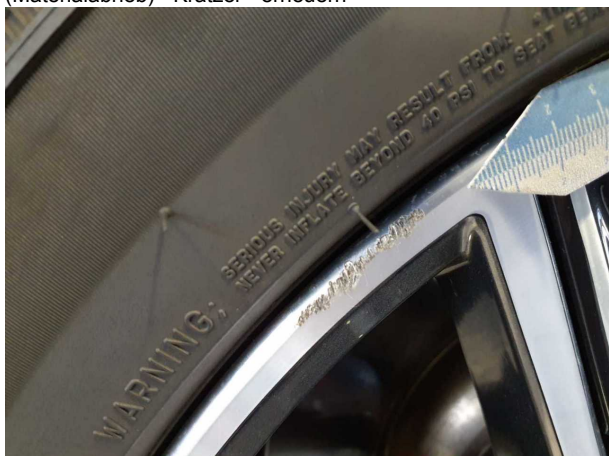
| Nr. | Bauteilgruppe | Beschreibung |
|---|---|---|
| 2 | Rad/Reifen | Leichtmetallfelge vorn links (Materialabrieb) - Kratzer - erneuern |

**Beschädigung #2:** Rad/Reifen: Leichtmetallfelge vorn links (Materialabrieb) - Kratzer - erneuern

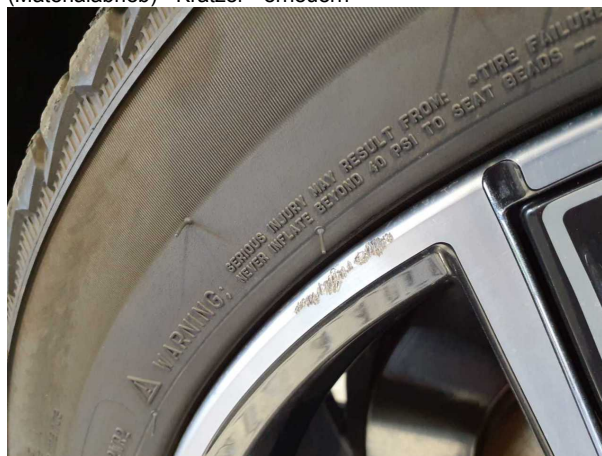
**Beschädigung #2:** Rad/Reifen: Leichtmetallfelge vorn links (Materialabrieb) - Kratzer - erneuern

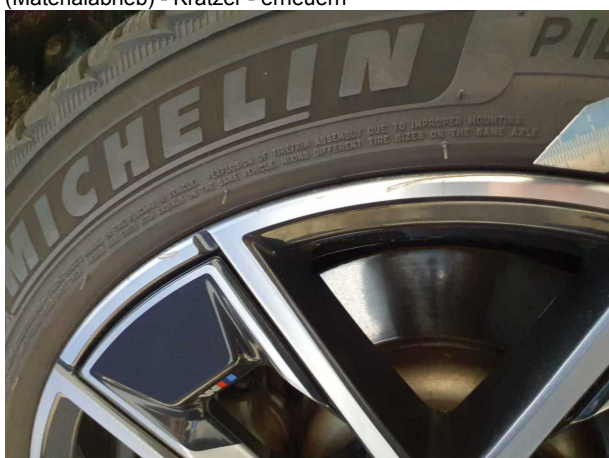
| Nr. | Bauteilgruppe | Beschreibung |
|---|---|---|
| 3 | Rad/Reifen | Leichtmetallfelge vorn rechts (Materialabrieb) - Kratzer - erneuern |

**Beschädigung #3:** Rad/Reifen: Leichtmetallfelge vorn rechts (Materialabrieb) - Kratzer - erneuern

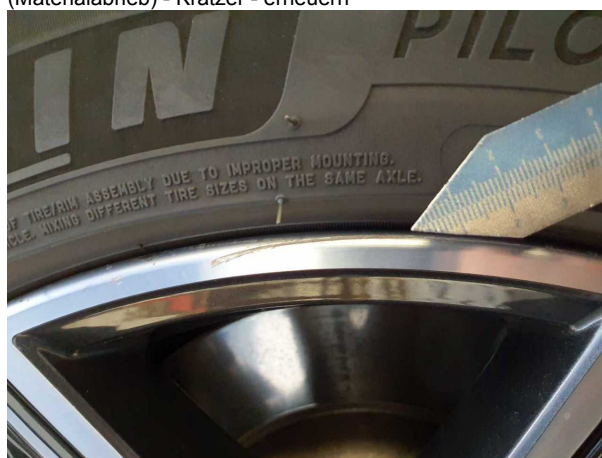
**Beschädigung #3:** Rad/Reifen: Leichtmetallfelge vorn rechts (Materialabrieb) - Kratzer - erneuern
