Zustandsbericht/Minderwertgutachten-Leasing

M FL268

WAUZZZGB2NR034708

27.05.2025
Leasing-Nr. 4708521

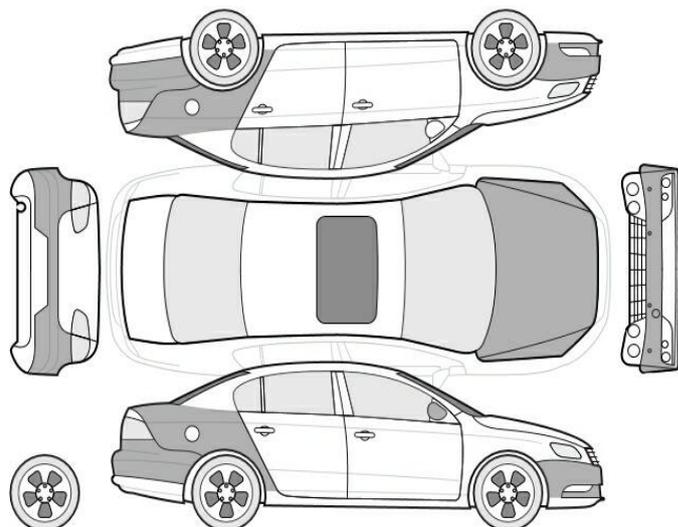
Bezeichnung des Schadens / Rep.-Weg	Rep.Kost brutto	Anrechnung	Minderwert in EUR brutto	netto
1. Seitenteil hinten links, eingedellt, drücken (Bild 13, 14)	92	voll	-92	-77,31
Rep.Kosten insgesamt / Minderwert	92		-92	-77,31
