**WBA6N31070FL29400**

## Zustandsbericht

Besichtigungsdatum: 20.05.2025  
**Protokollnummer: 39851502**

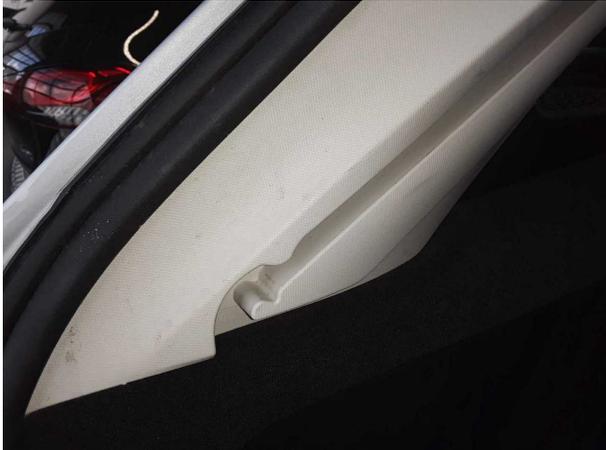
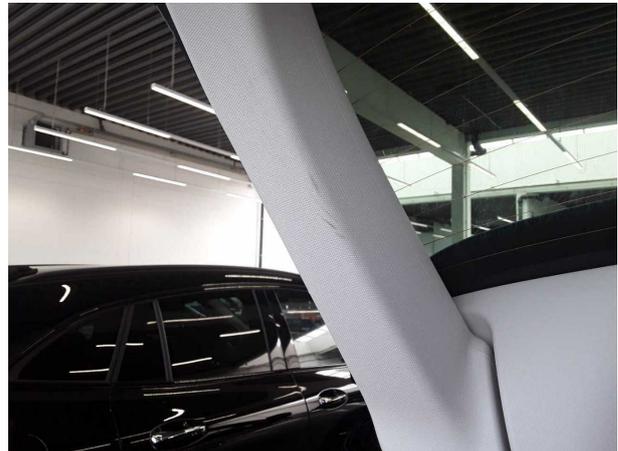
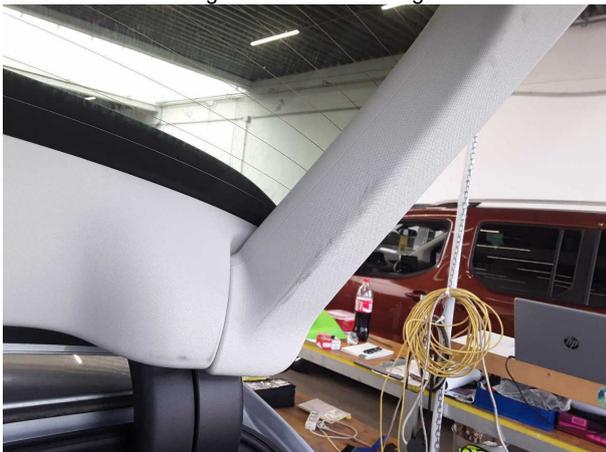
**Beschädigung #1:** Verkleidungen/Abdeckungen:  
Kofferraumverkleidung - verschmutzt - reinigen

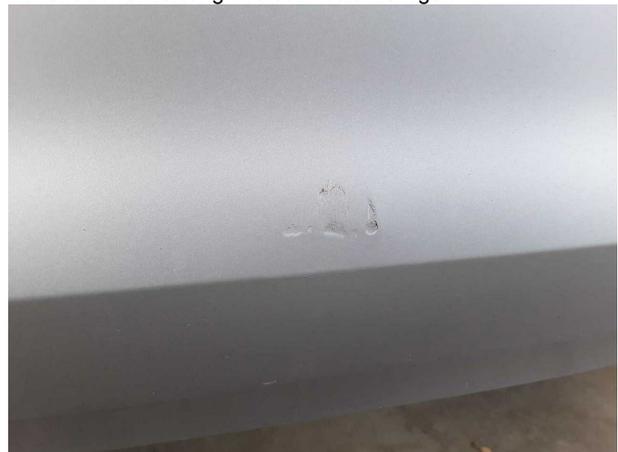
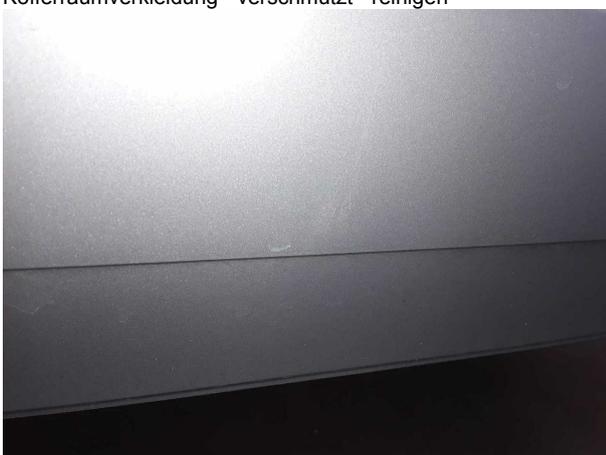
**Beschädigung #2:** Stossfänger hinten: Stossfänger hinten -  
verkratzt / verschürft - Smart Repair

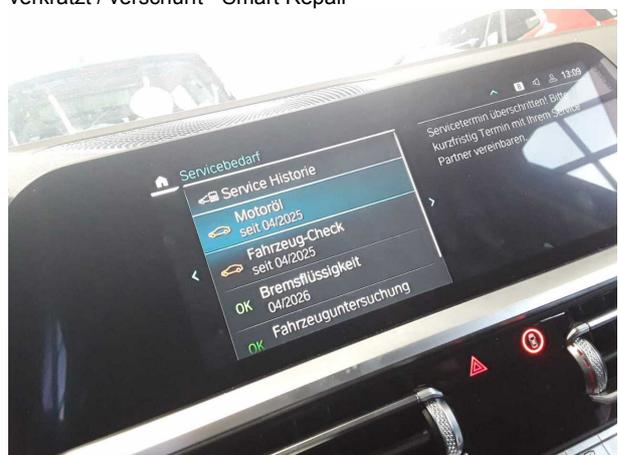
**Beschädigung #3:** Sonstiges: Inspektion/Wartung - fällig -  
erneuern
