## Wertgutachten

| <b>Fahrzeugident.-Nr.</b> | <b>WF01XXTTG1KS12792</b> | | |
| <b>Typ / Verkaufsbez.</b> | Transit Custom 2.0 TDCI 320 L1 Trend | <b>Laufleistung abgelesen</b> | 91.656 km |

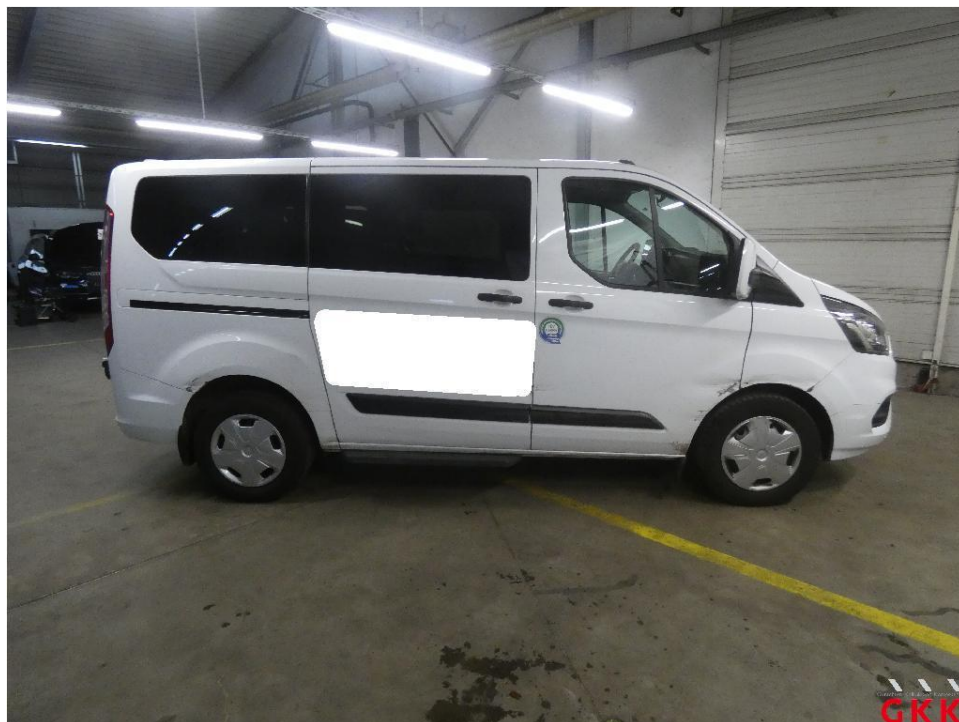
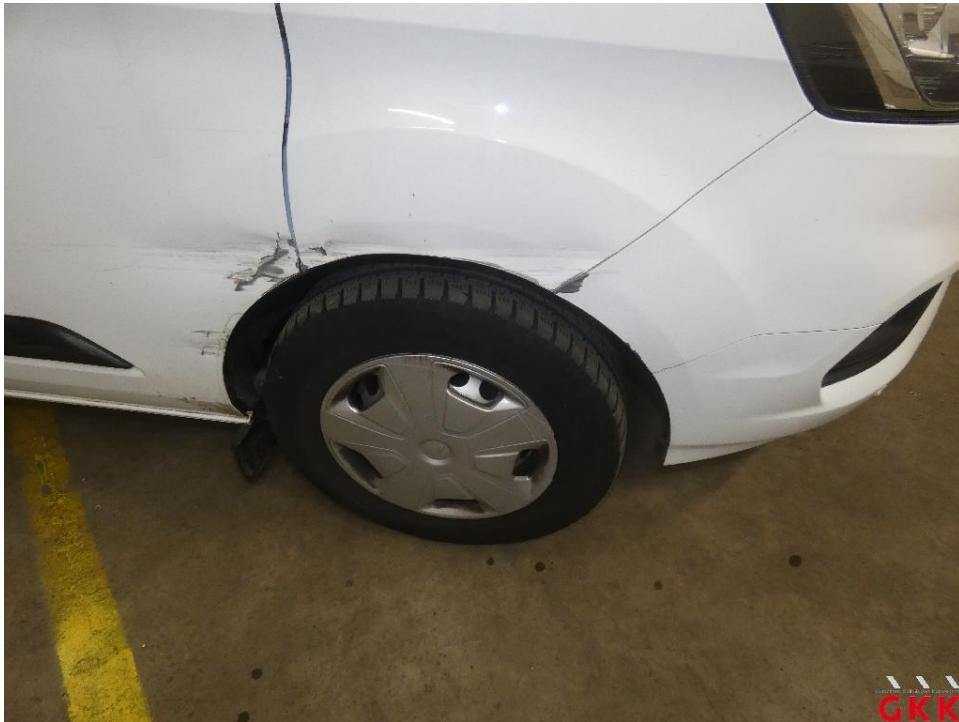
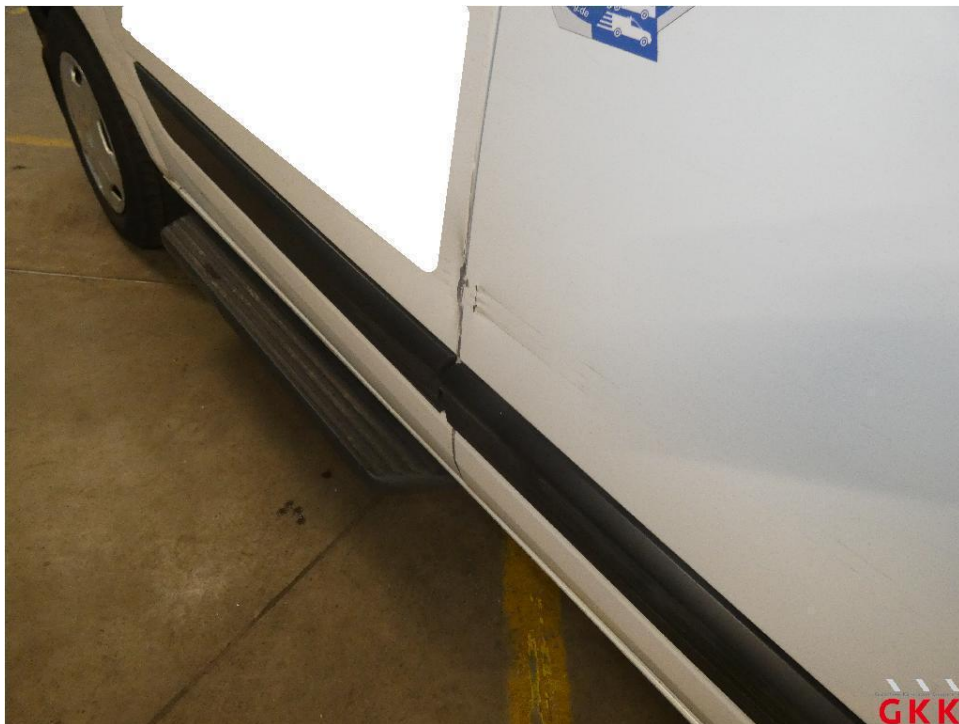
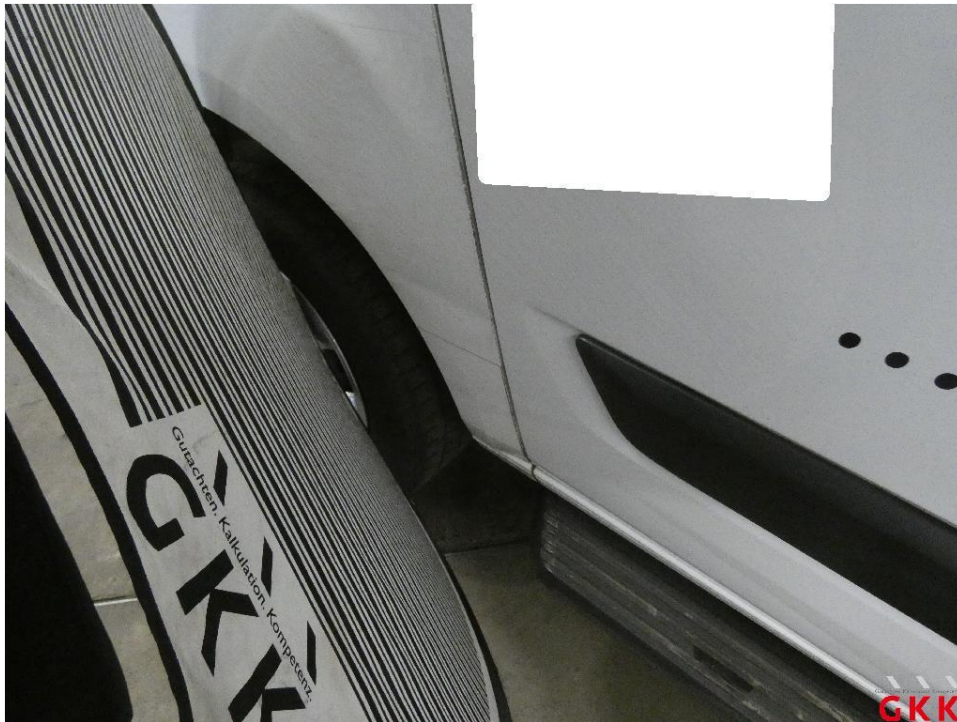
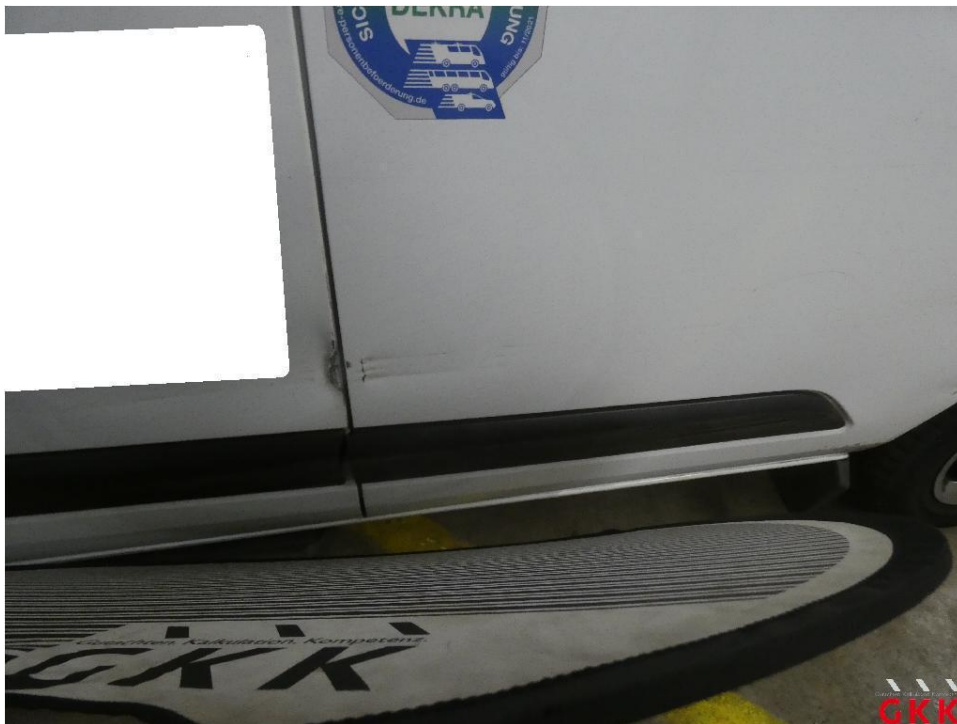
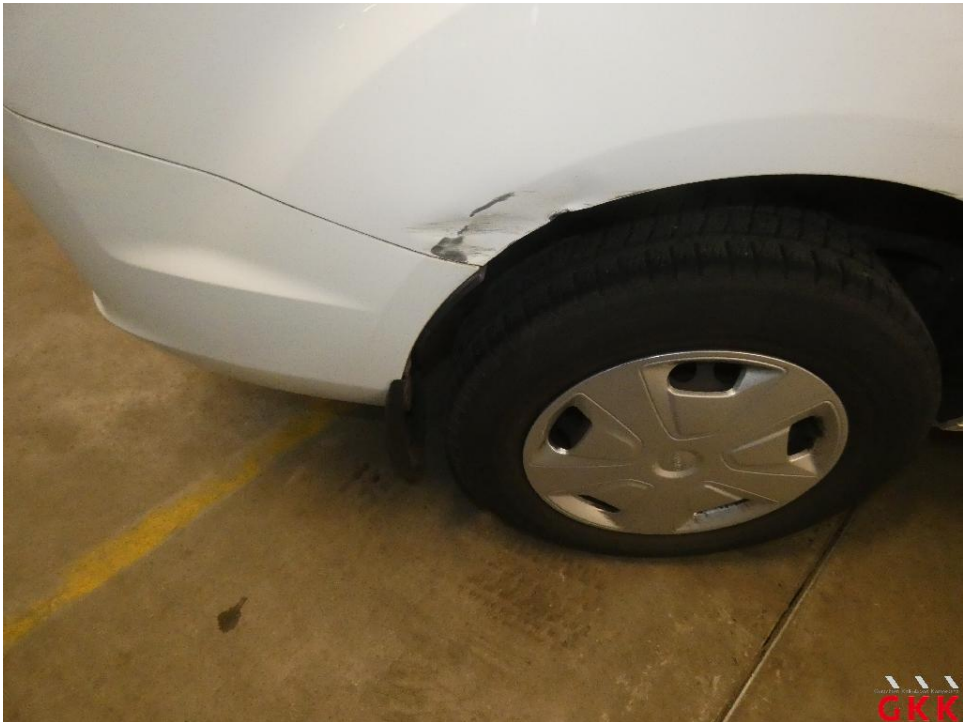
| Wertbeeinflussende Faktoren | | |
|---|---|---|
| Fahrzeug Seite rechts, Unfallschaden, Unfallschaden beheben (Bild 14, Bild 15, Bild 16, Bild 17, Bild 18, Bild 19) | 10425,75 € | 10425,75 € |

Bild 14 Fahrzeug, Seite rechts, Unfallschaden, Unfallschaden beheben

Bild 15 Fahrzeug, Seite rechts, Unfallschaden, Unfallschaden beheben

Bild 16 Fahrzeug, Seite rechts, Unfallschaden, Unfallschaden beheben

Bild 17 Fahrzeug, Seite rechts, Unfallschaden, Unfallschaden beheben

Bild 18 Fahrzeug, Seite rechts, Unfallschaden, Unfallschaden beheben

Bild 19 Fahrzeug, Seite rechts, Unfallschaden, Unfallschaden beheben

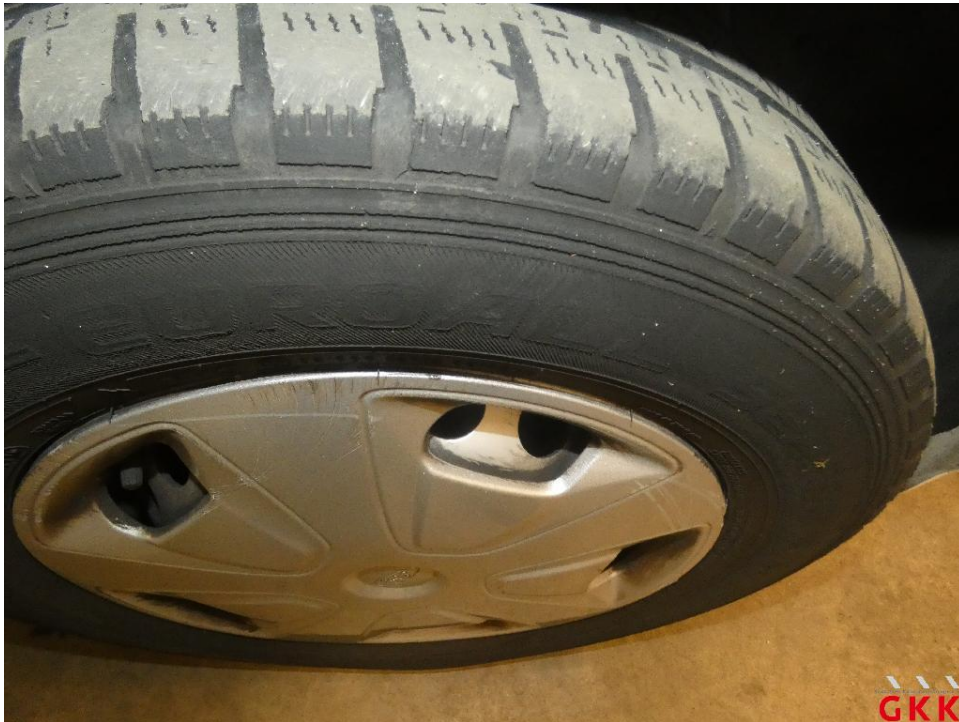
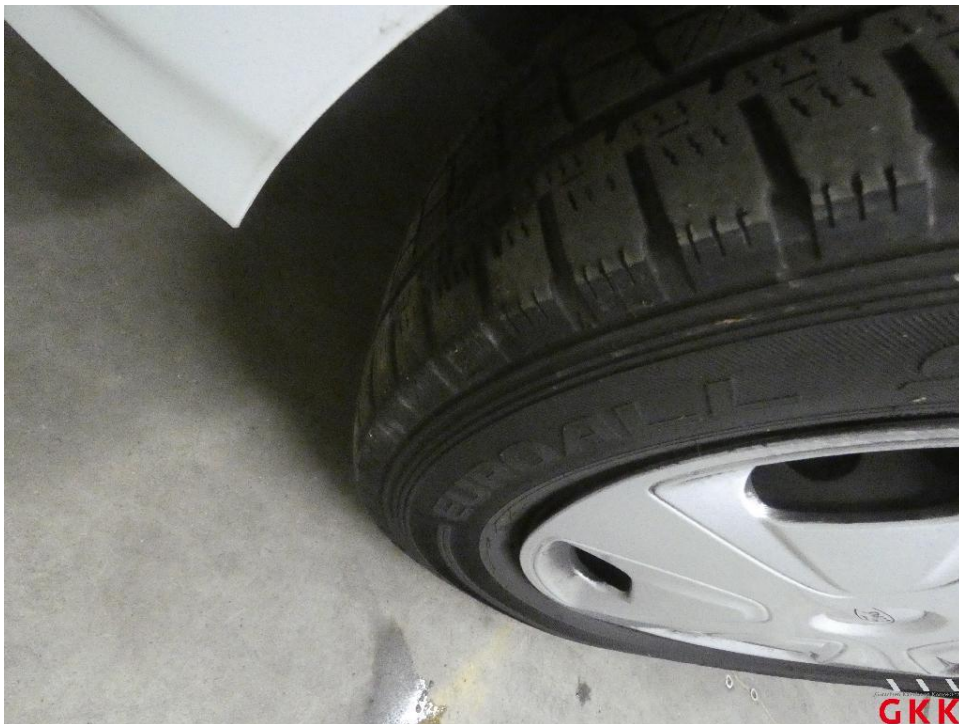
| Wertbeeinflussende Faktoren | | |
|---|---|---|
| Reifen vorn links und rechts, einseitig abgefahren, ersetzen (Bild 21, Bild 22) | 433,30 € | 433,30 € |

Bild 21 Reifen, vorn links und rechts, einseitig abgefahren, ersetzen

Bild 22 Reifen, vorn links und rechts, einseitig abgefahren, ersetzen

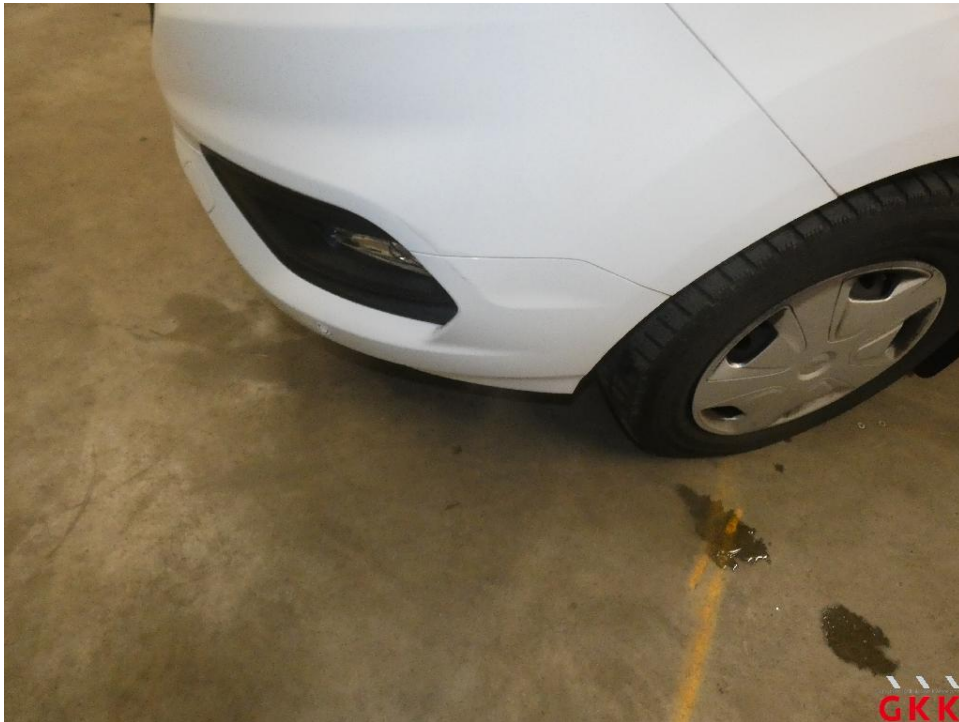
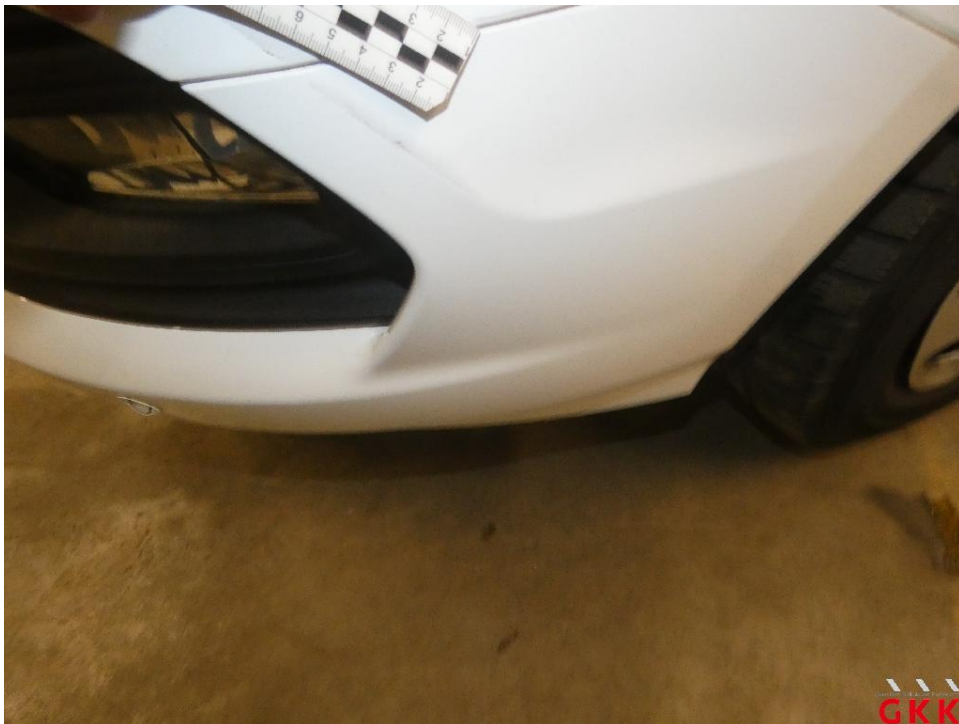
| Wertbeeinflussende Faktoren | | |
|---|---|---|
| Stoßfänger vorne Verkleidung unterhalb -lackiert-, verkratzt, Spotlackieren (Bild 23, Bild 24) | 90,90 € | 90,90 € |

Bild 23 Stoßfänger vorne, Verkleidung unterhalb -lackiert-, verkratzt, Spotlackieren

Bild 24 Stoßfänger vorne, Verkleidung unterhalb -lackiert-, verkratzt, Spotlackieren

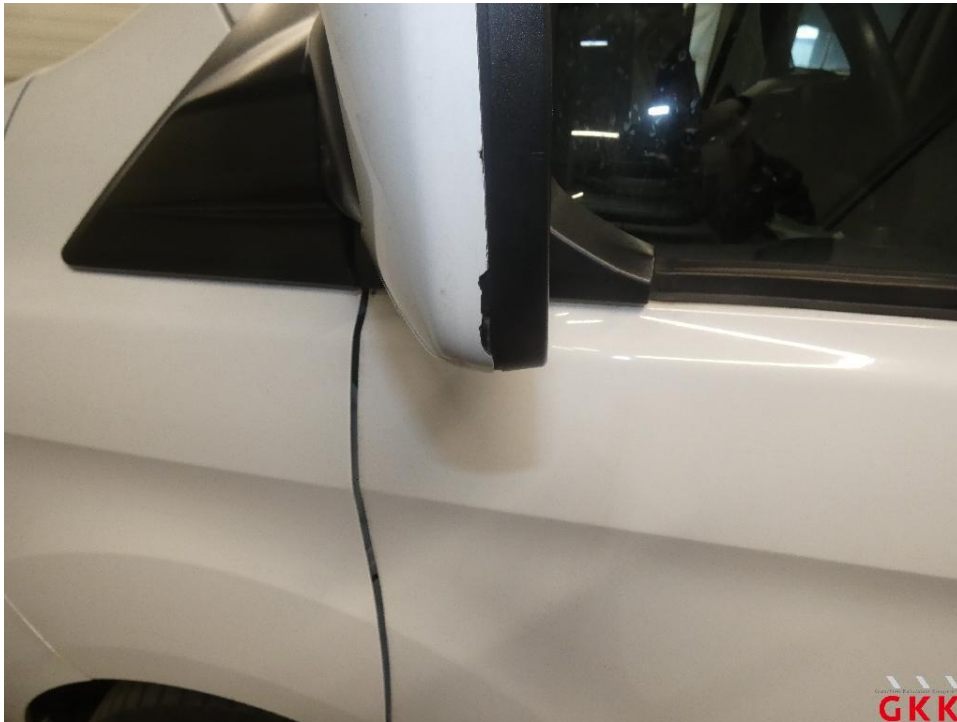
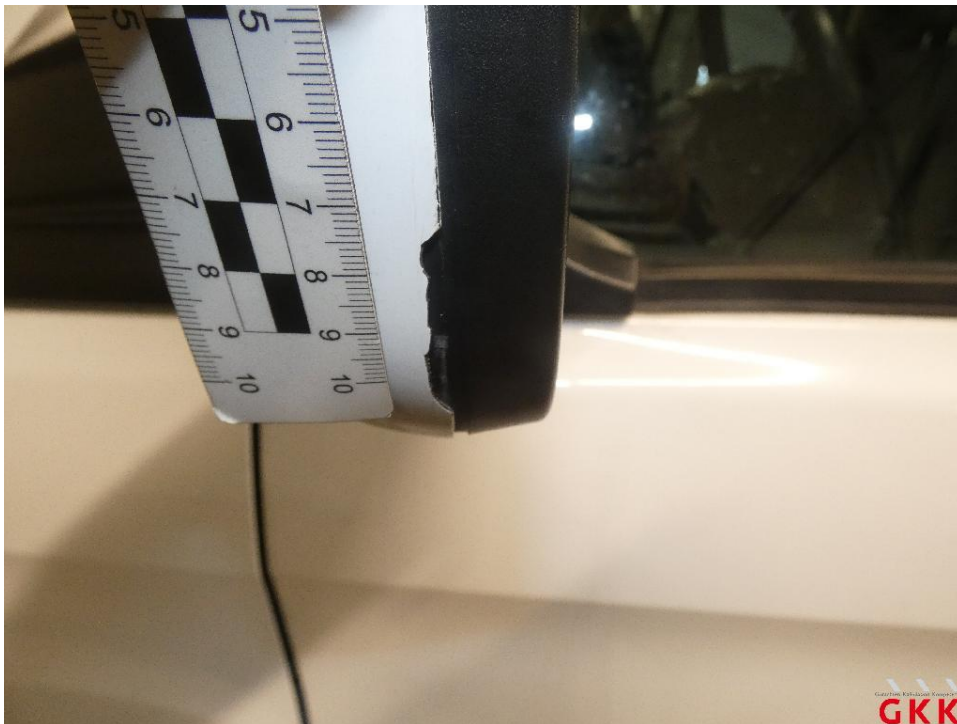
| Wertbeeinflussende Faktoren | | |
|---|---|---|
| Spiegelgehäuse links Kappe -lackiert-, beschädigt, ersetzen (Bild 25, Bild 26) | 302,25 € | 151,13 € |

Bild 25 Spiegelgehäuse links, Kappe -lackiert-, beschädigt, ersetzen

Bild 26 Spiegelgehäuse links, Kappe -lackiert-, beschädigt, ersetzen

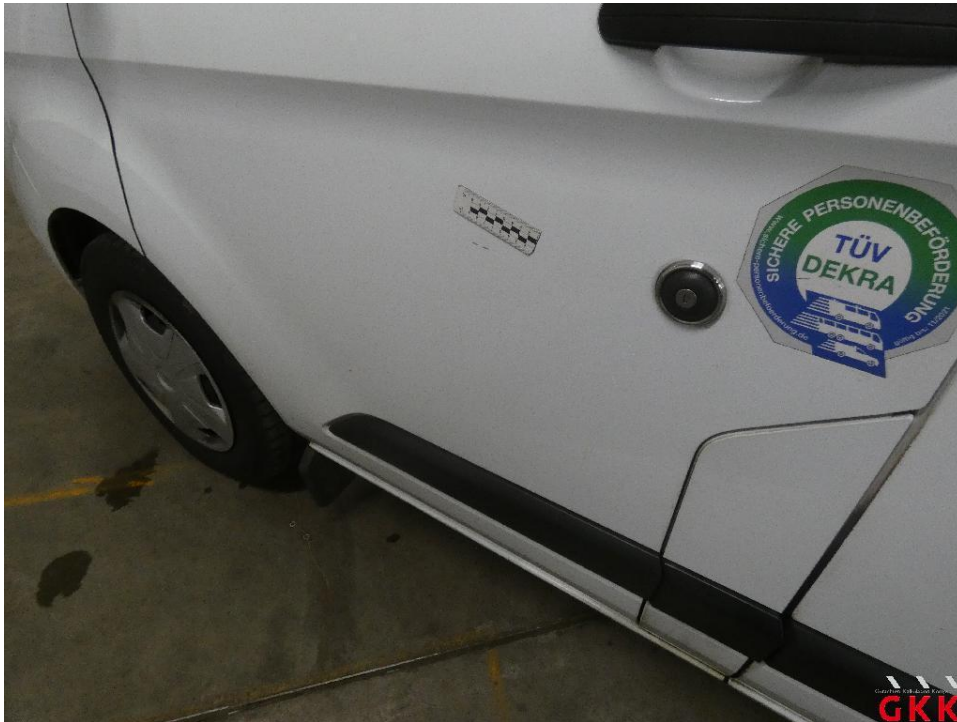
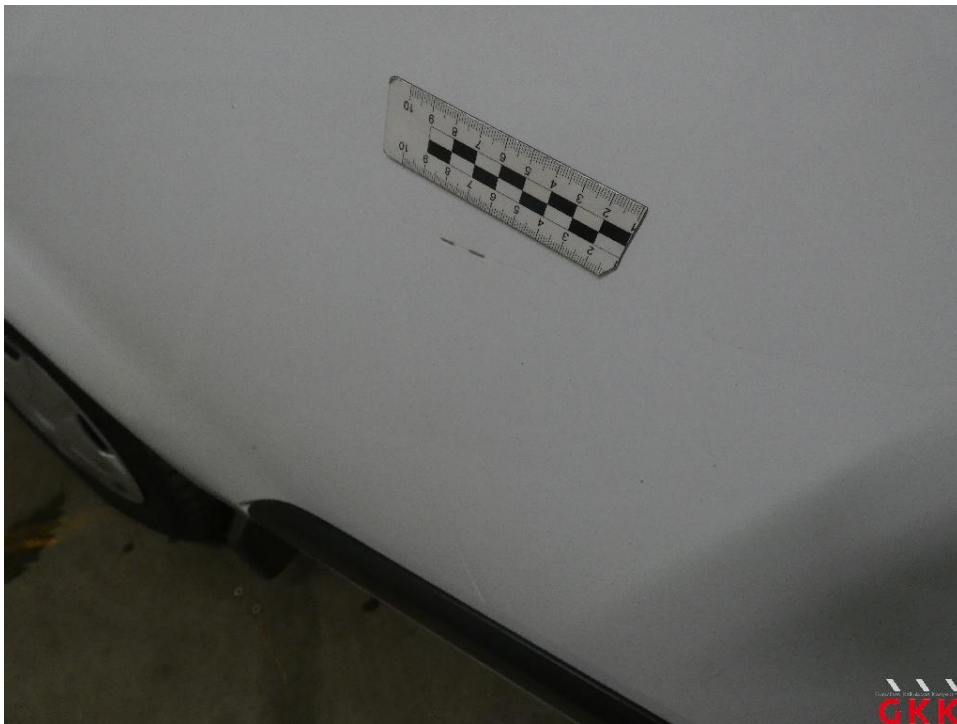
| Wertbeeinflussende Faktoren | | |
|---|---|---|
| Tür vorne links, verkratzt, lackieren (Bild 27, Bild 28) | 541,42 € | 270,71 € |

Bild 27 Tür vorne links, verkratzt, lackieren

Bild 28 Tür vorne links, verkratzt, lackieren

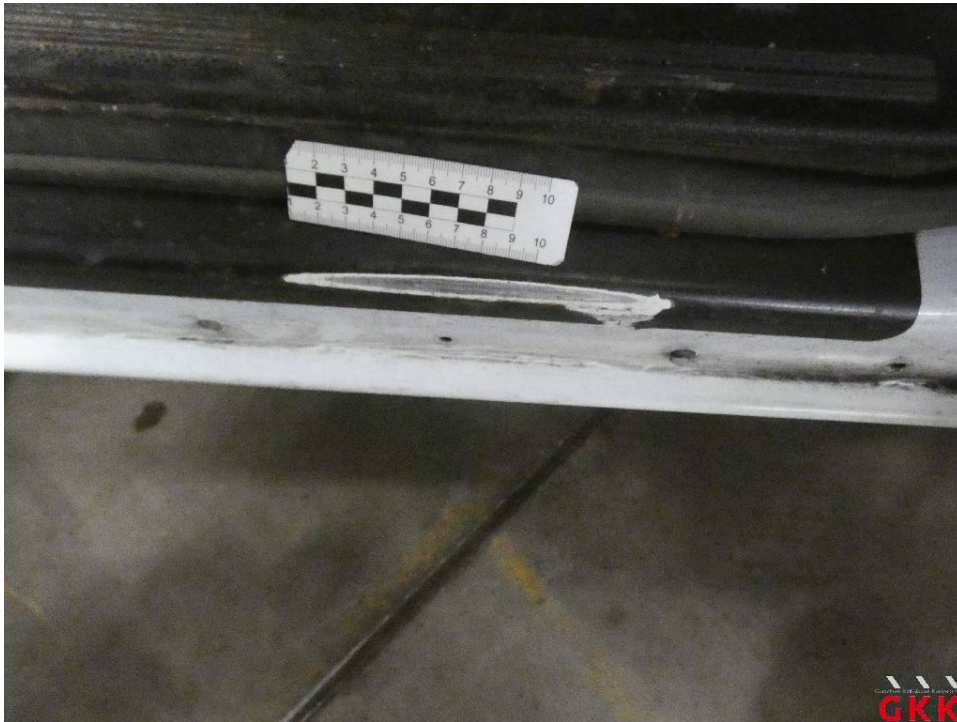
| Wertbeeinflussende Faktoren | | |
|---|---|---|
| Tür vorne links Einstieg, verkratzt, lackieren (Bild 29) | 196,84 € | 98,42 € |

Bild 29 Tür vorne links, Einstieg, verkratzt, lackieren

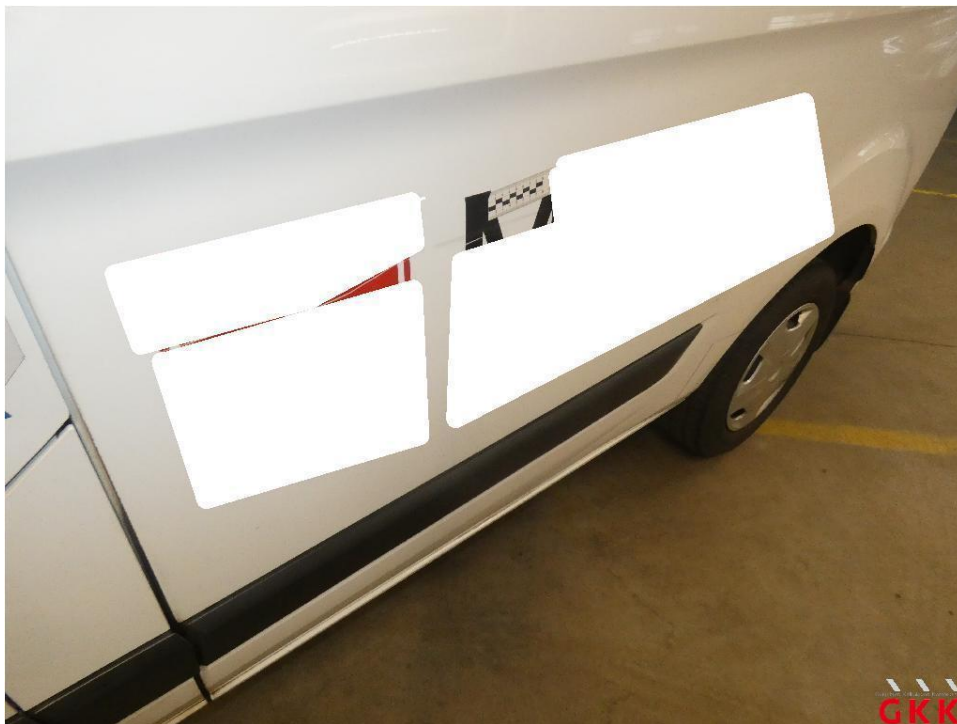
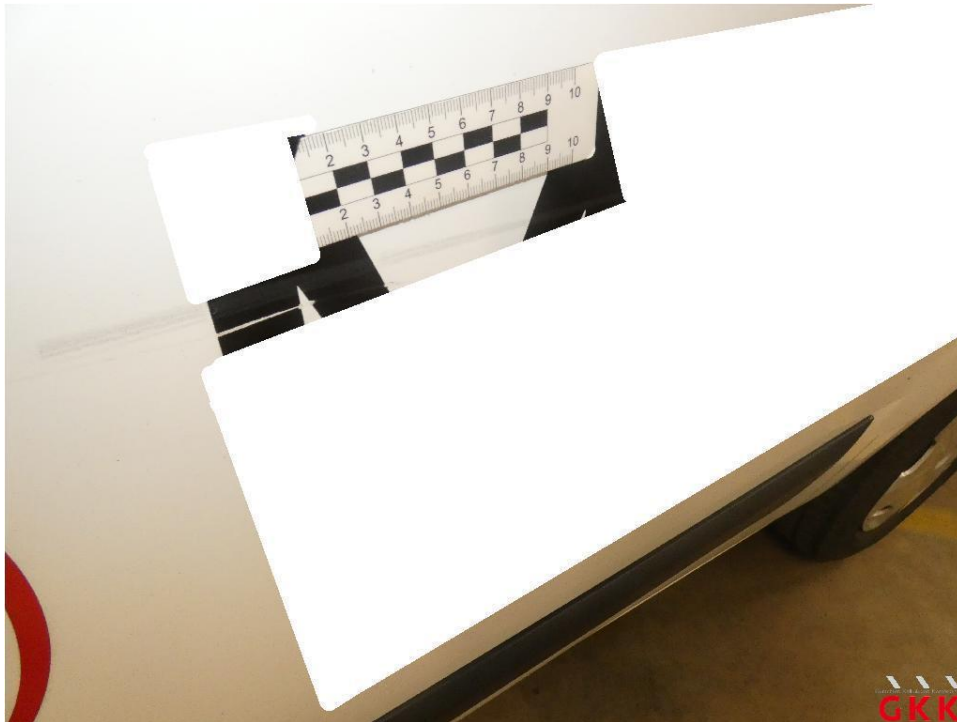
| Wertbeeinflussende Faktoren | | |
|---|---|---|
| Seitenwand links, verkratzt, lackieren (Bild 30, Bild 31) | 874,74 € | 437,37 € |

Bild 30 Seitenwand links, verkratzt, lackieren

Bild 31      Seitenwand links, verkratzt, lackieren

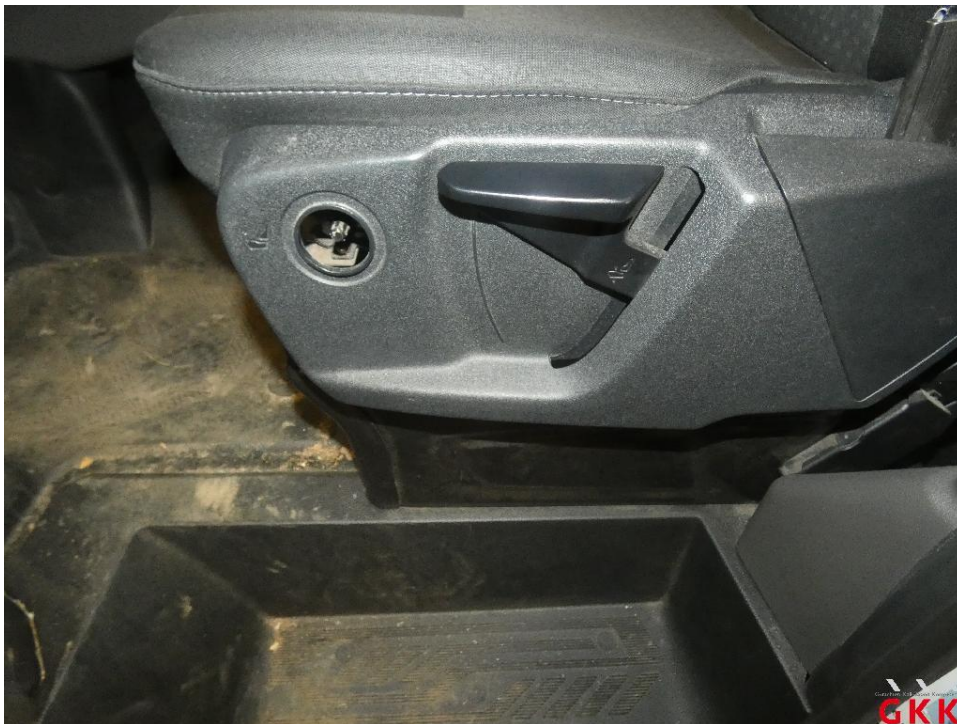
| Wertbeeinflussende Faktoren | | |
|---|---|---|
| Sitz vorne links Sitzverstellung, fehlt, ersetzen (Bild 32) | 37,58 € | 37,58 € |

Bild 32      Sitz vorne links, Sitzverstellung, fehlt, ersetzen

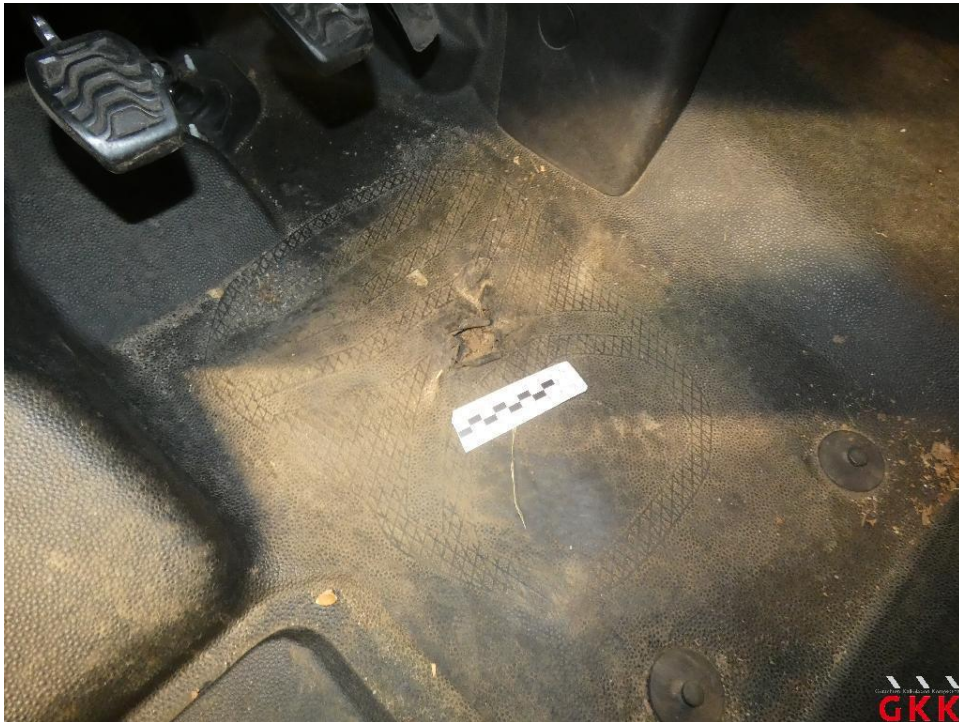
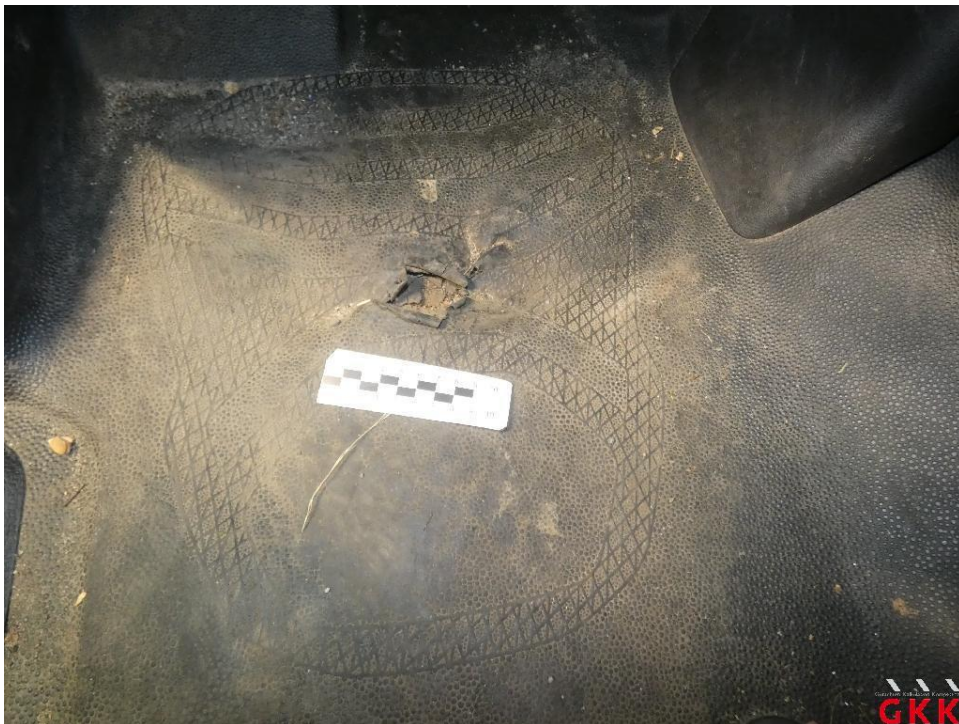
| Wertbeeinflussende Faktoren | | |
|---|---|---|
| Fahrerhaus Bodenbelag, beschädigt, ersetzen (Bild 33, Bild 34) | 410,15 € | 205,08 € |

Bild 33 Fahrerhaus, Bodenbelag, beschädigt, ersetzen

Bild 34 Fahrerhaus, Bodenbelag, beschädigt, ersetzen
