Raiffeisen-Impuls Fuhrparkmanagement  
GmbH & Co. KG

## Wertgutachten

| Besichtigungsdatum | 03.06.2025 |

| <b>Typ / Verkaufsbez.</b> | Ranger Raptor 2.0 TDCI Doppelkabine 4x4 | <b>Laufleistung abgelesen</b> | 47.998 km |

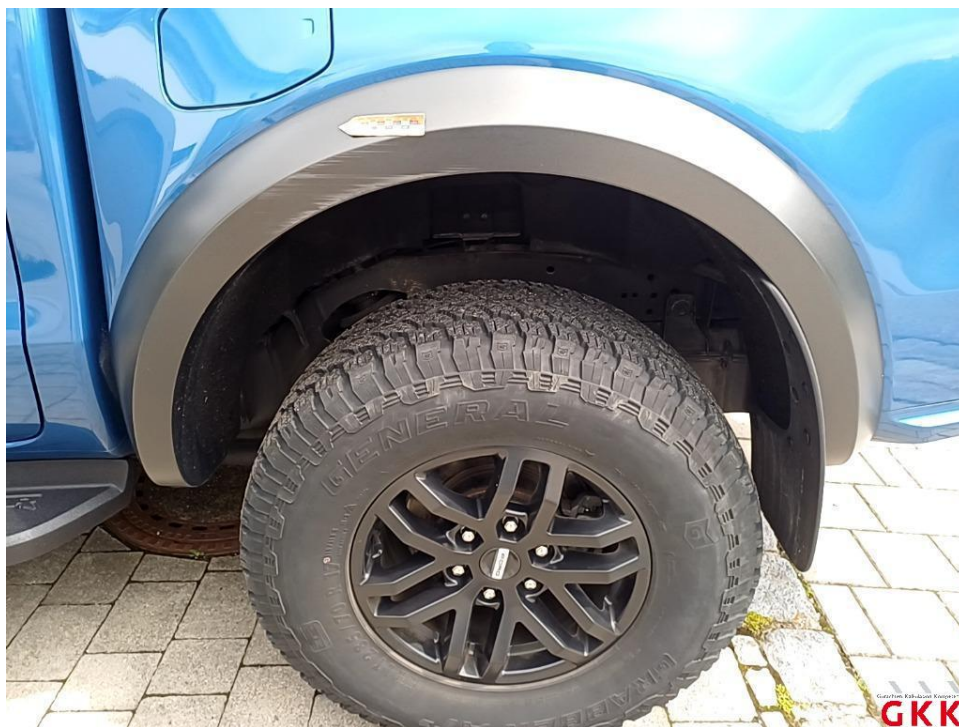
| Wertbeeinflussende Faktoren | | |
|---|---|---|
| Seitenwand links Blende -unlackiert-, verkratzt, ersetzen (Bild 14, Bild 15) | 975,09 € | 633,81 € |

Bild 14      Seitenwand links, Blende -unlackiert-, verkratzt, ersetzen

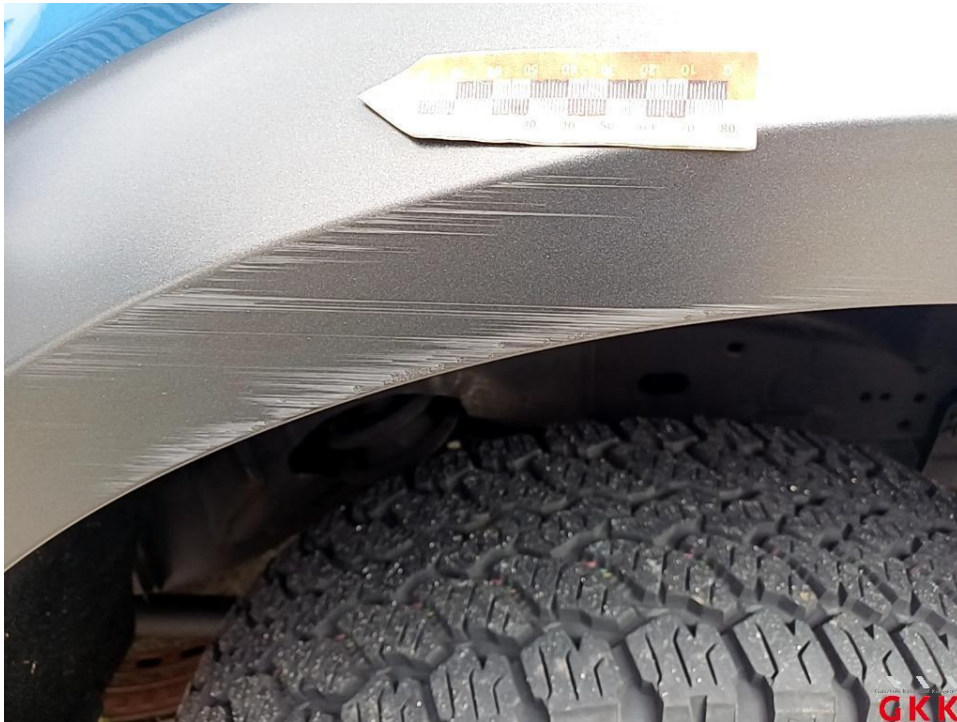
Bild 15      Seitenwand links, Blende -unlackiert-, verkratzt, ersetzen

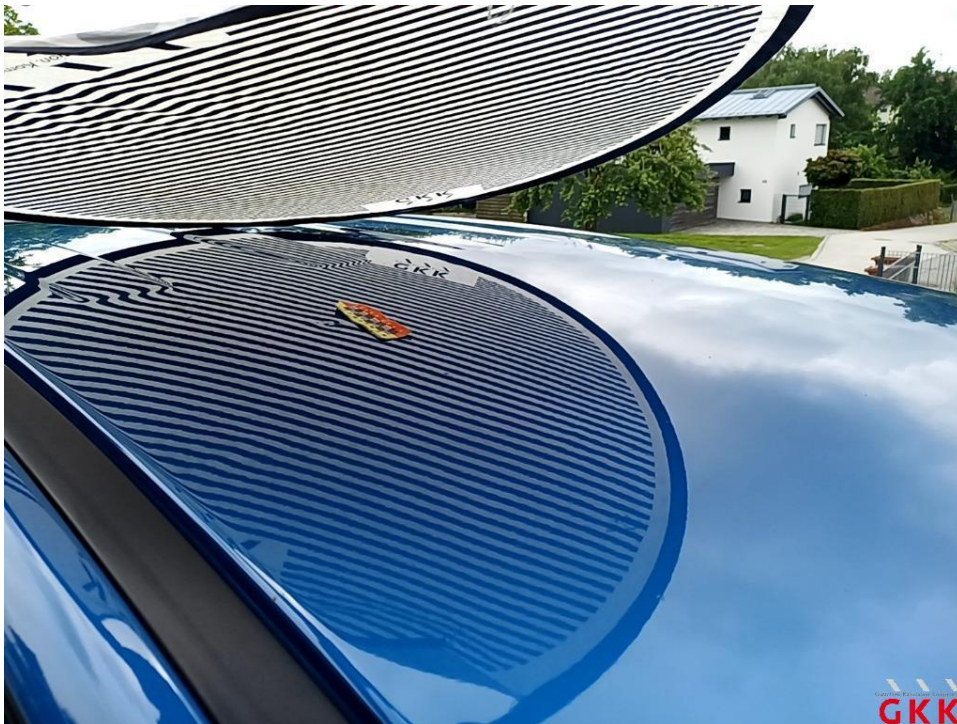
| Wertbeeinflussende Faktoren | | |
|---|---|---|
| Dach, beschädigt, lackieren (Bild 16, Bild 17) | 1284,06 € | 834,64 € |

Bild 16      Dach, beschädigt, lackieren

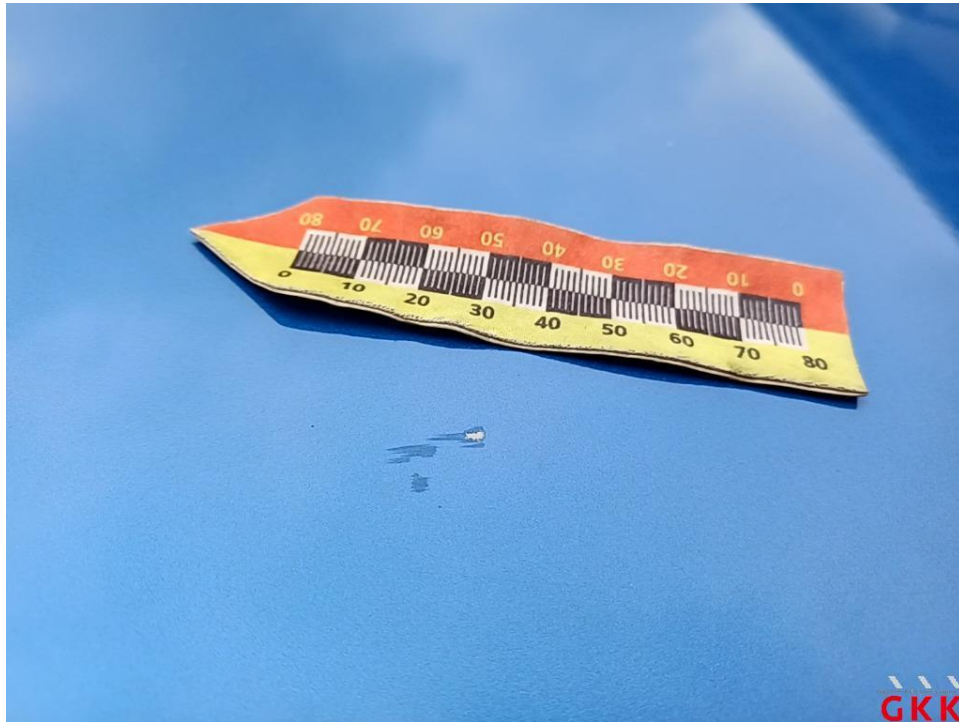
Bild 17 Dach, beschädigt, lackieren

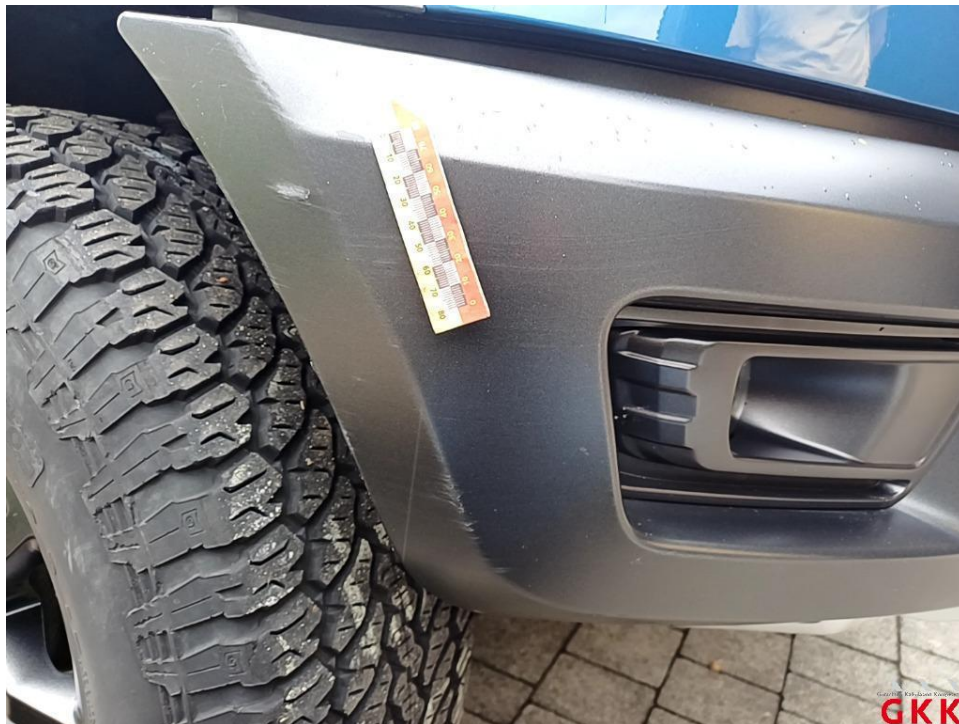
| Wertbeeinflussende Faktoren | | |
|---|---|---|
| Stoßfänger vorne Verkleidung -unlackiert-, beschädigt, ersetzen (Bild 18, Bild 19, Bild 20) | 430,38 € | 279,75 € |

Bild 18 Stoßfänger vorne, Verkleidung -unlackiert-, beschädigt, ersetzen

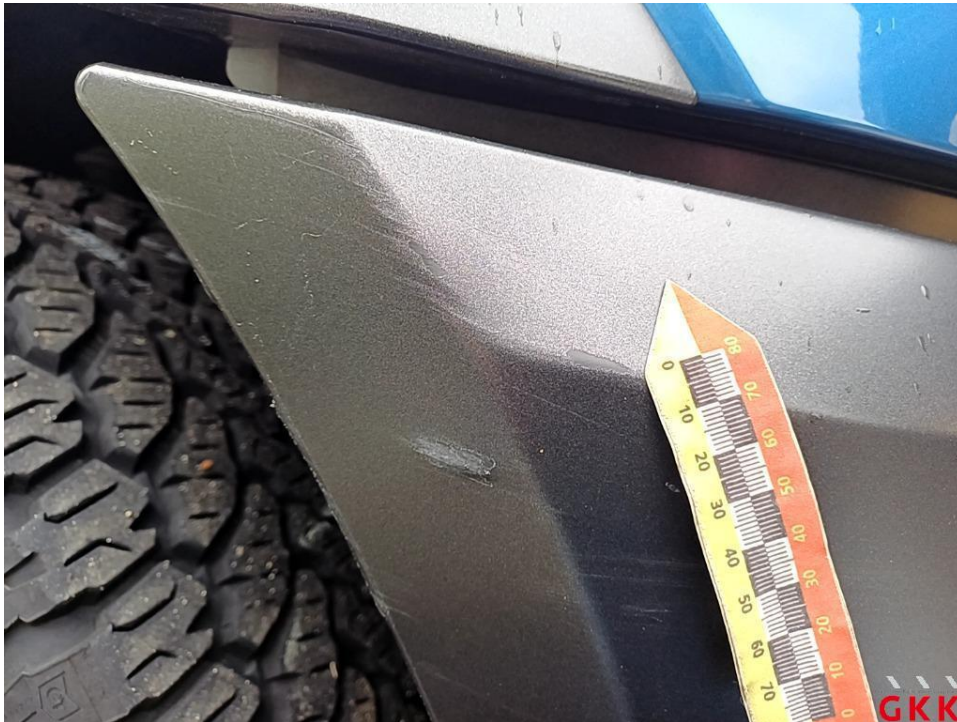
Bild 19 Stoßfänger vorne, Verkleidung -unlackiert-, beschädigt, ersetzen

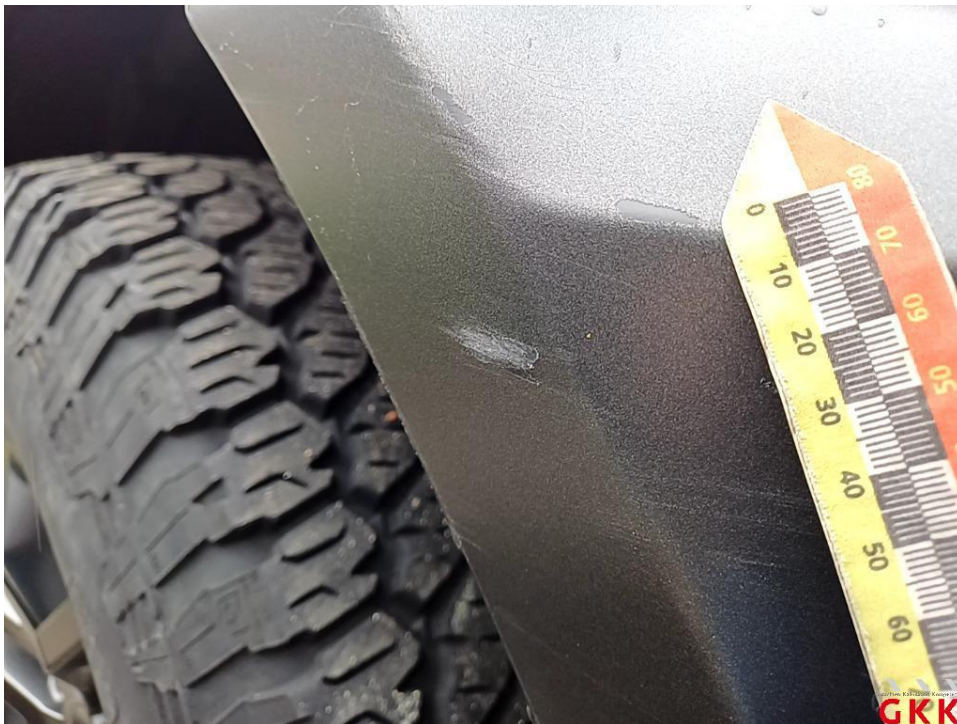
Bild 20 Stoßfänger vorne, Verkleidung -unlackiert-, beschädigt, ersetzen
