Zustandsbericht

Protokollnummer: 39181767
Auftrags-Nr / Referenz: 18922931
Besichtigungsdatum: 30.03.2025

Hersteller / Modell	Tesla Model 3 Langstreckenbatt. Allradantrieb Dual Motor Performance		
Kennzeichen	---	Fahrgestellnummer	5YJ3E7EC6MF910785
Erstzulassung	26.03.2021	Laufleistung (abgelesen)	155.053 km
HSN/TSN	1480 / AAS 00107	Kraftstoffart / Zylinder	Elektro / 0
Fahrzeugart	PKW Limousine	Antriebsart	Allradantrieb
Schadstoffklasse	2017/1151;WLTP;reine Elektrofz	Getriebe / Anzahl Gänge	Direktantrieb
Farbe	Weiß Perleffekt	Besichtigungszustand	bedingt: Licht/Nässe/Schmutz
Leistung / Hubraum	155 kW / 0 ccm	Nächste HU	04/2026
Wartungsheft / Nachweis	nicht vorhanden	Restlauf bis Service	
Letzte Wartung		Polsterart	Leder
Vorschaden	Keine Feststellbar	Polsterfarbe	Schwarz
Nachlackierung	Keine Feststellbar	zul. Gesamtgewicht	2.232 kg
Dokumente	ZB vorhanden	Anzahl Halter	unbekannt
Schlüssel soll/ist	2/2	Anzahl Sitze / Türen	5 / 4
Vertragsnummer	18922931	Re-Import

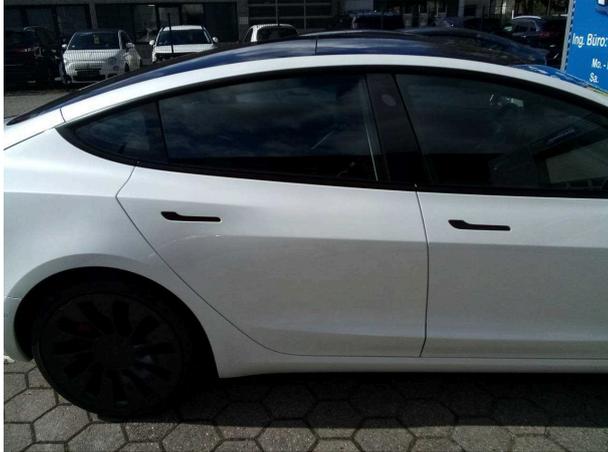
Beschädigung #1: Tür hinten rechts: Tür - Kratzer - Smart Repair

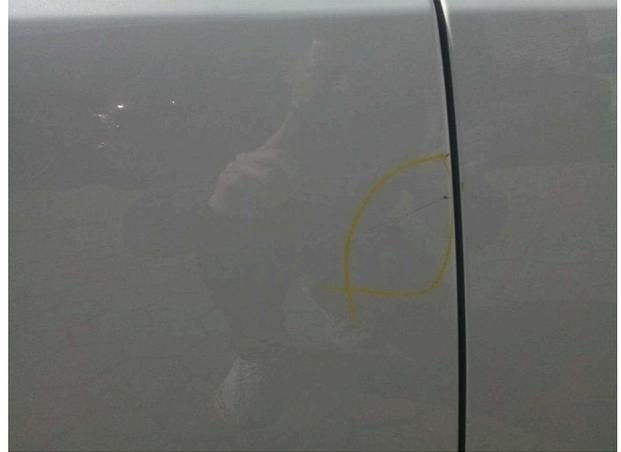
Beschädigung #1: Tür hinten rechts: Tür - Kratzer - Smart Repair

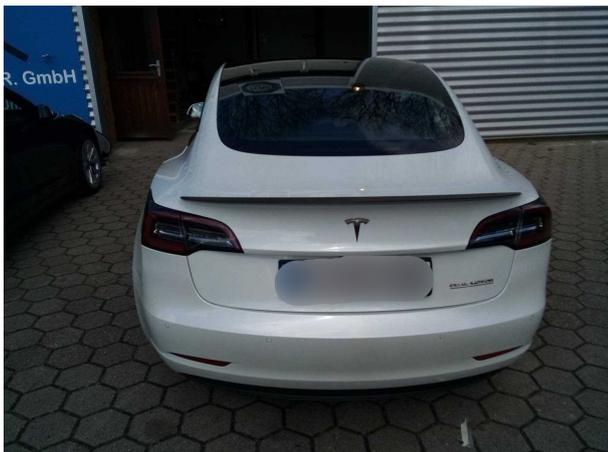
Beschädigung #2: Stossfänger hinten: Stossfänger hinten - Kratzer - Smart Repair

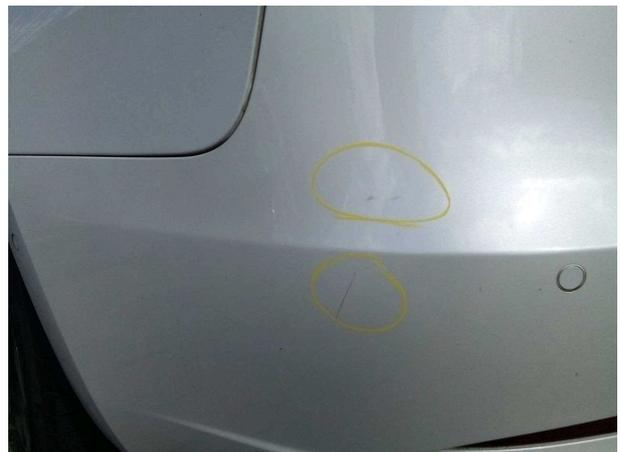
Beschädigung #2: Stossfänger hinten: Stossfänger hinten - Kratzer - Smart Repair

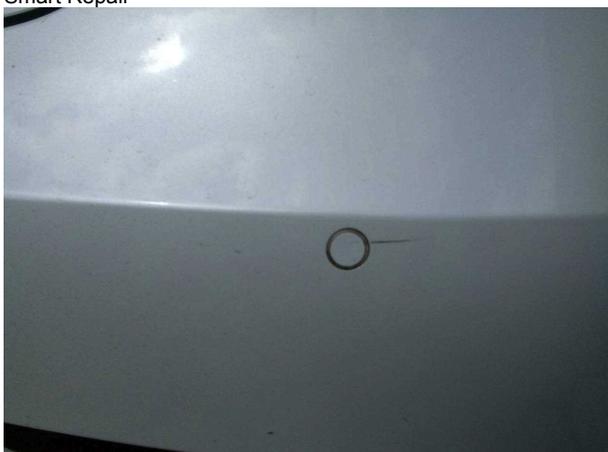
Beschädigung #2: Stossfänger hinten: Stossfänger hinten - Kratzer - Smart Repair

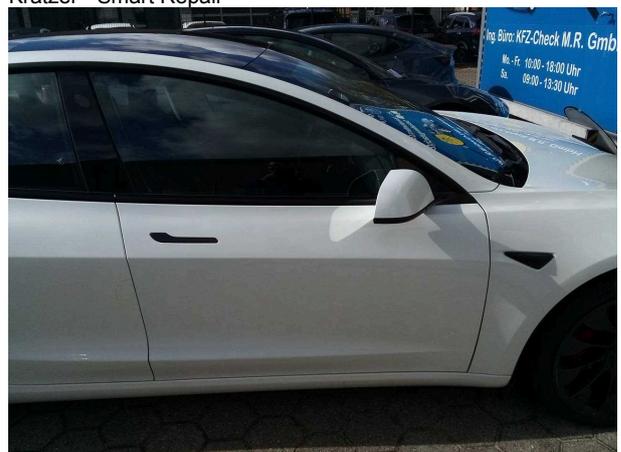
Beschädigung #3: Schweller rechts: Schweller - Delle / Lackschaden - instandsetzen und lackieren

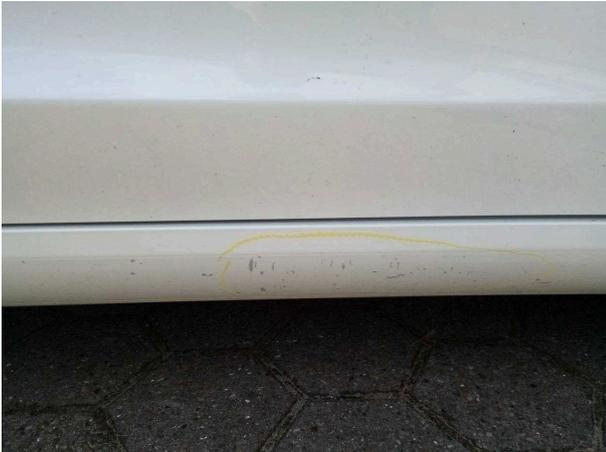
Beschädigung #3: Schweller rechts: Schweller - Delle / Lackschaden - instandsetzen und lackieren

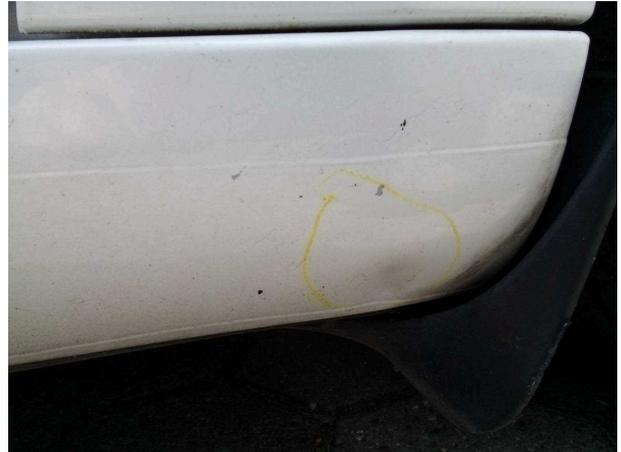
Beschädigung #3: Schweller rechts: Schweller - Delle / Lackschaden - instandsetzen und lackieren

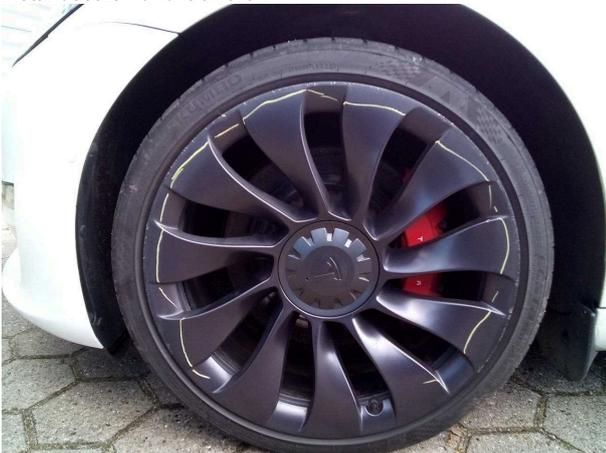
Beschädigung #4: Rad/Reifen: Leichtmetallfelge vorn links - Kratzer - erneuern

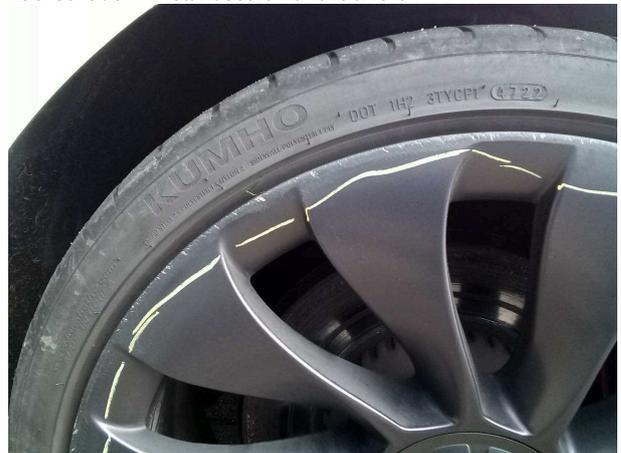
Beschädigung #4: Rad/Reifen: Leichtmetallfelge vorn links - Kratzer - erneuern

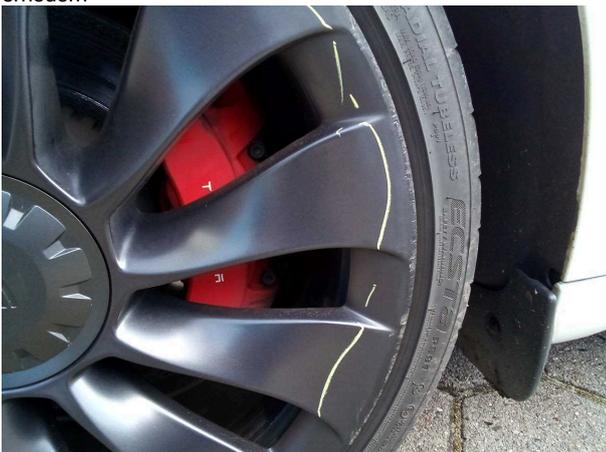
Beschädigung #4: Rad/Reifen: Leichtmetallfelge vorn links - Kratzer - erneuern

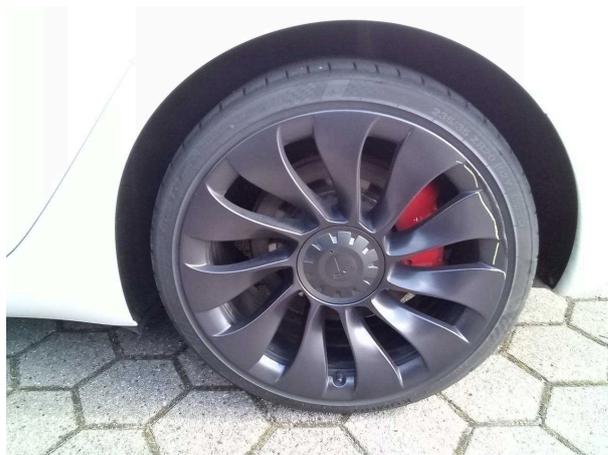
Beschädigung #5: Rad/Reifen: Leichtmetallfelge hinten links - Kratzer - erneuern

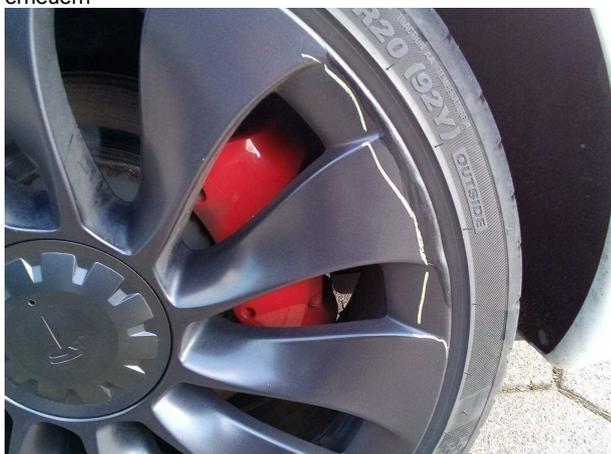
Beschädigung #5: Rad/Reifen: Leichtmetallfelge hinten links - Kratzer - erneuern
