## Zustandsbericht

| Kennzeichen | EF-KT 105 | Fzg.-Ident.-Nummer | WBA6X310205U49959 |
| Fabrikat | BMW | 1. Zulassung | 18.11.2021 |
| Typ | Gran Tourer 220d Steptronic Luxury Line | Fahrzeugart | PKW |

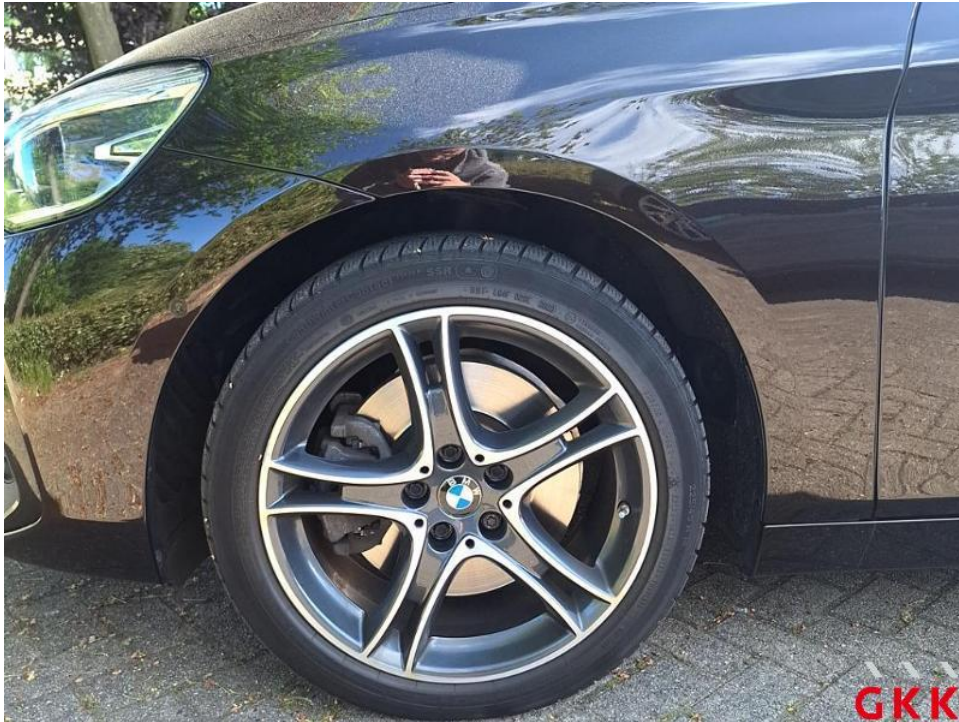
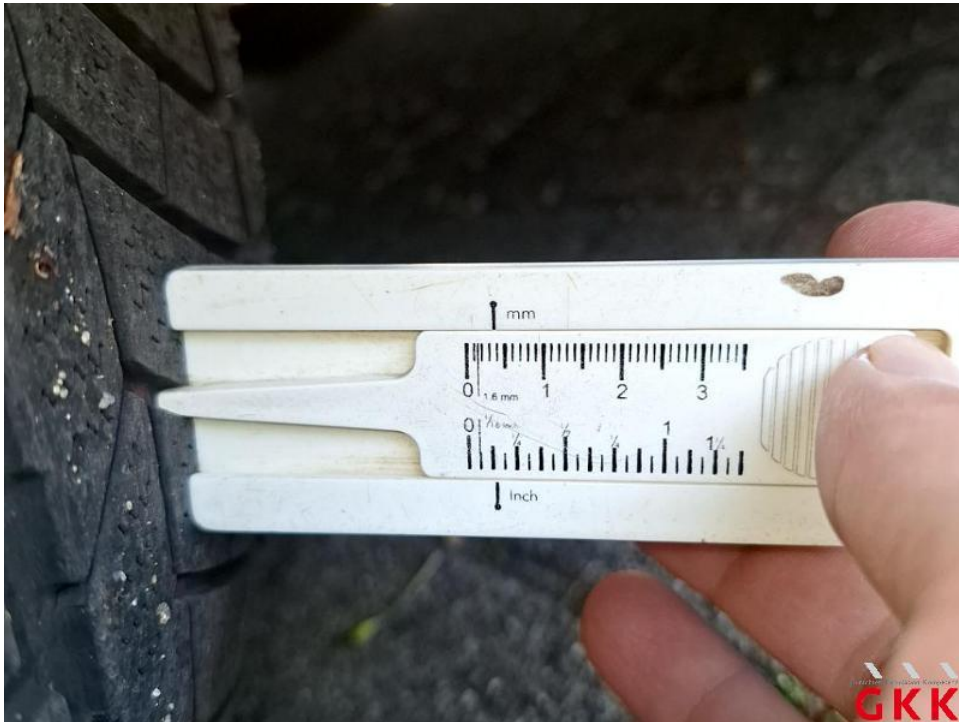
Reifen vorne links, Untermaß (Bild 13, Bild 14)

Bild 13. Reifen, vorne links, Untermaß, ersetzen

Bild 14. Reifen, vorne links, Untermaß, ersetzen

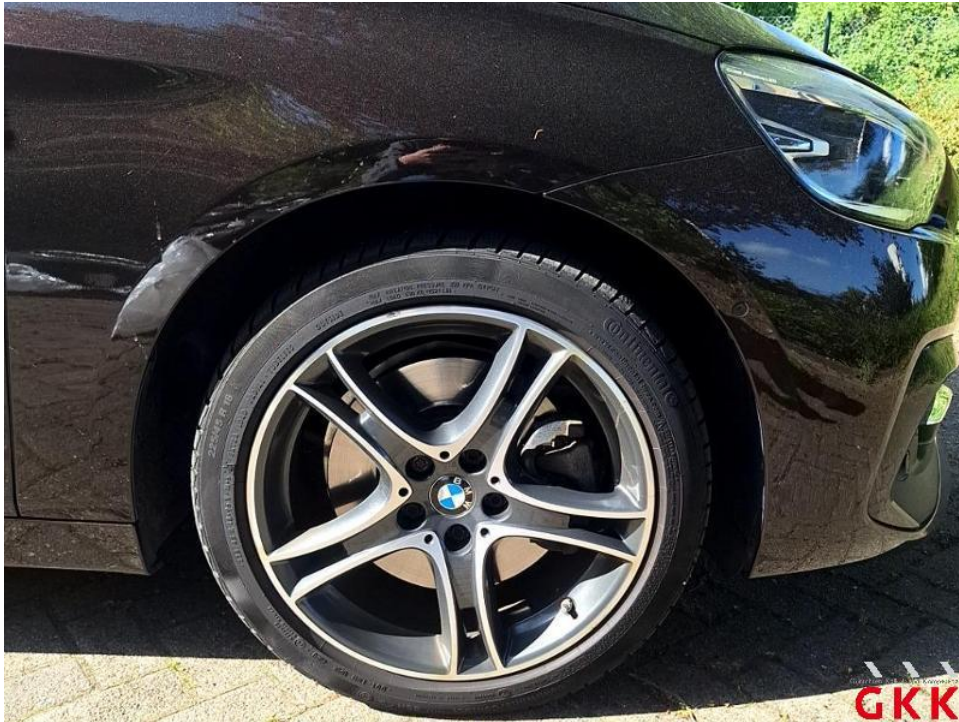
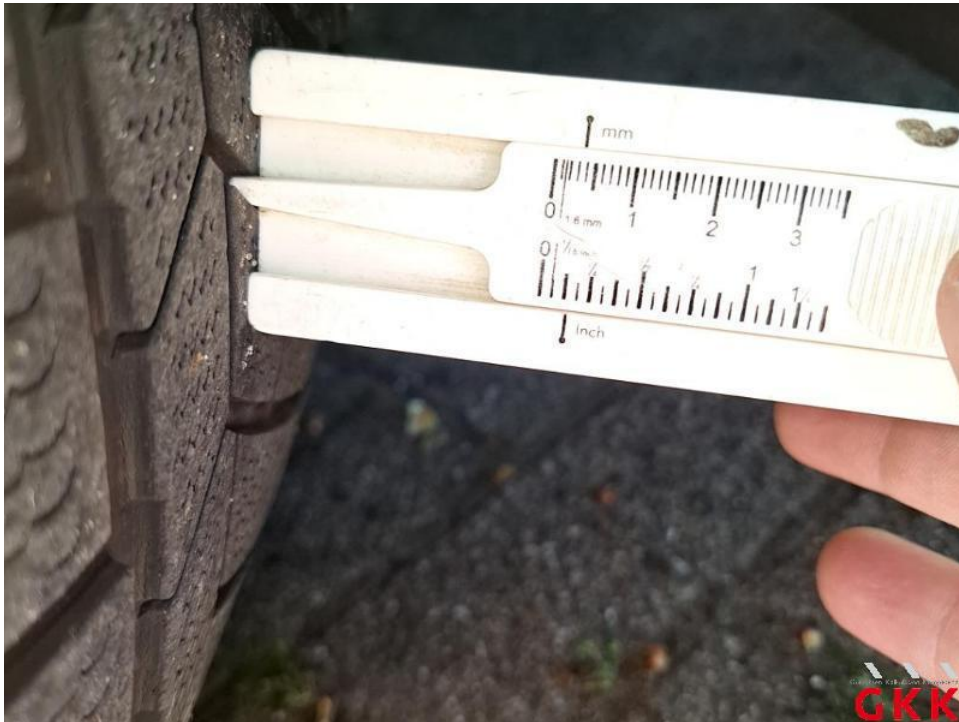
Reifen vorne rechts, Untermaß (Bild 15, Bild 16)

Bild 15. Reifen, vorne rechts, Untermaß, ersetzen

Bild 16. Reifen, vorne rechts, Untermaß, ersetzen

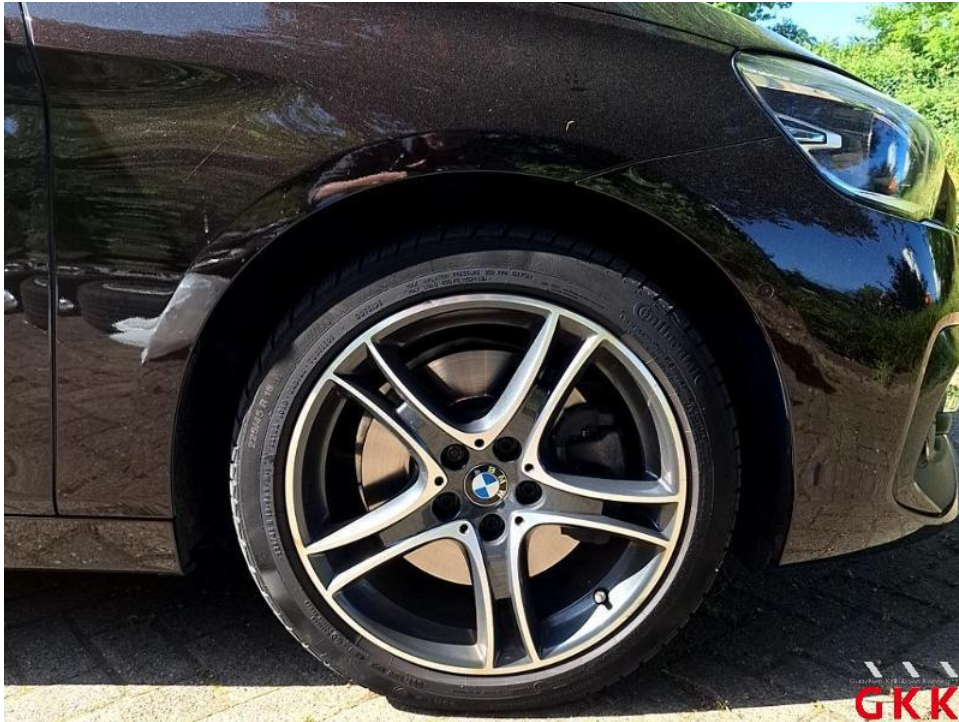
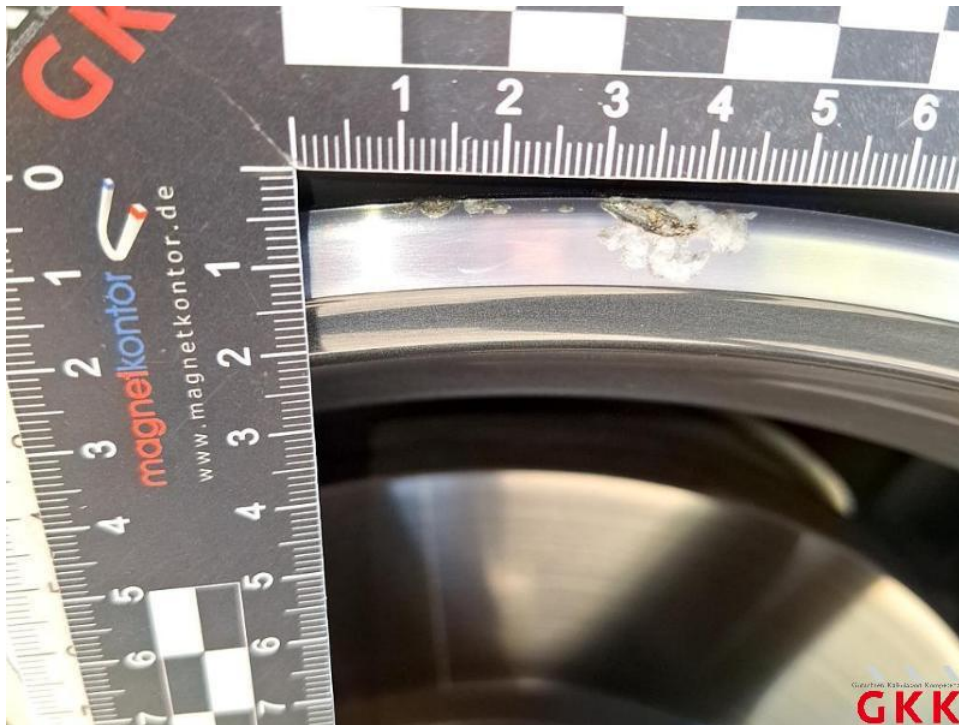
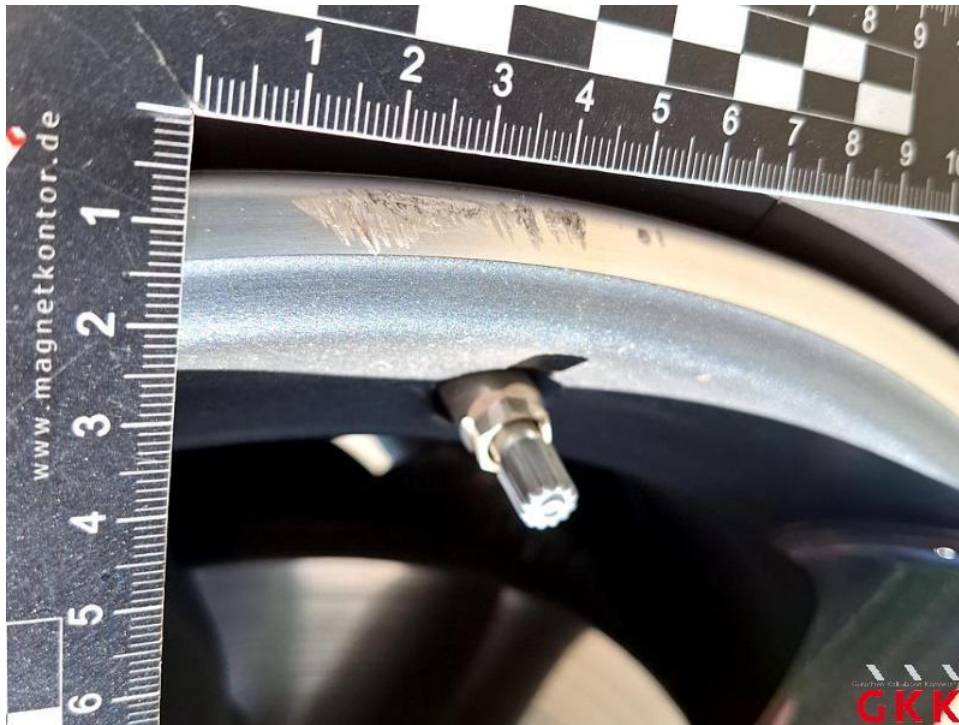
LM-Rad vorne rechts, Materialabtrag (Bild 17, Bild 18, Bild 19)

Bild 17. LM-Rad, vorne rechts, Materialabtrag, ersetzen

Bild 18. LM-Rad, vorne rechts, Materialabtrag, ersetzen

Bild 19. LM-Rad, vorne rechts, Materialabtrag, ersetzen

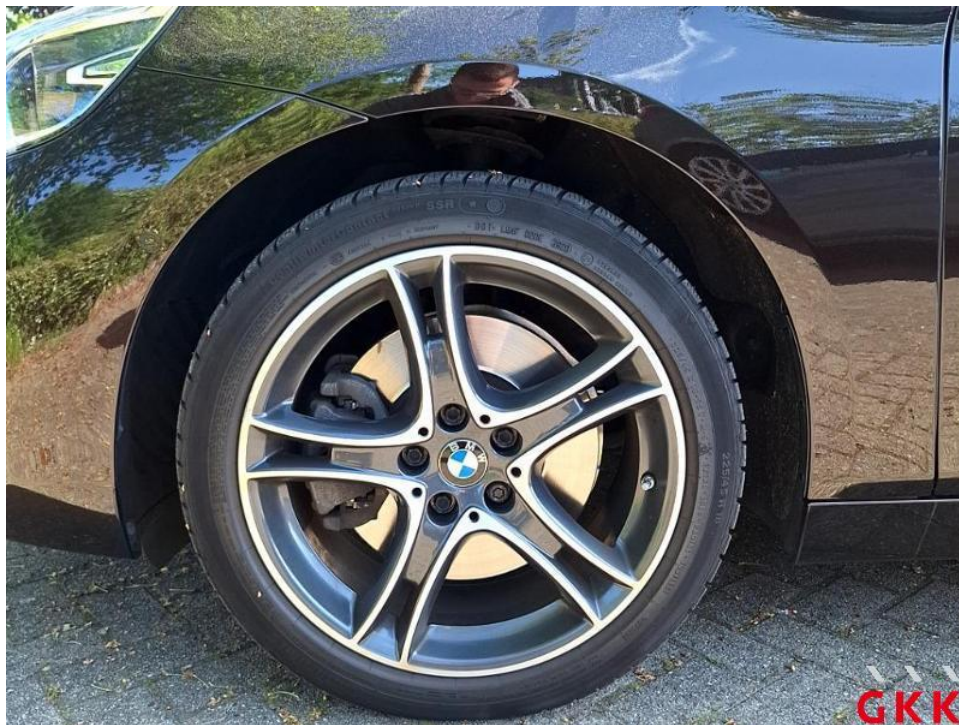
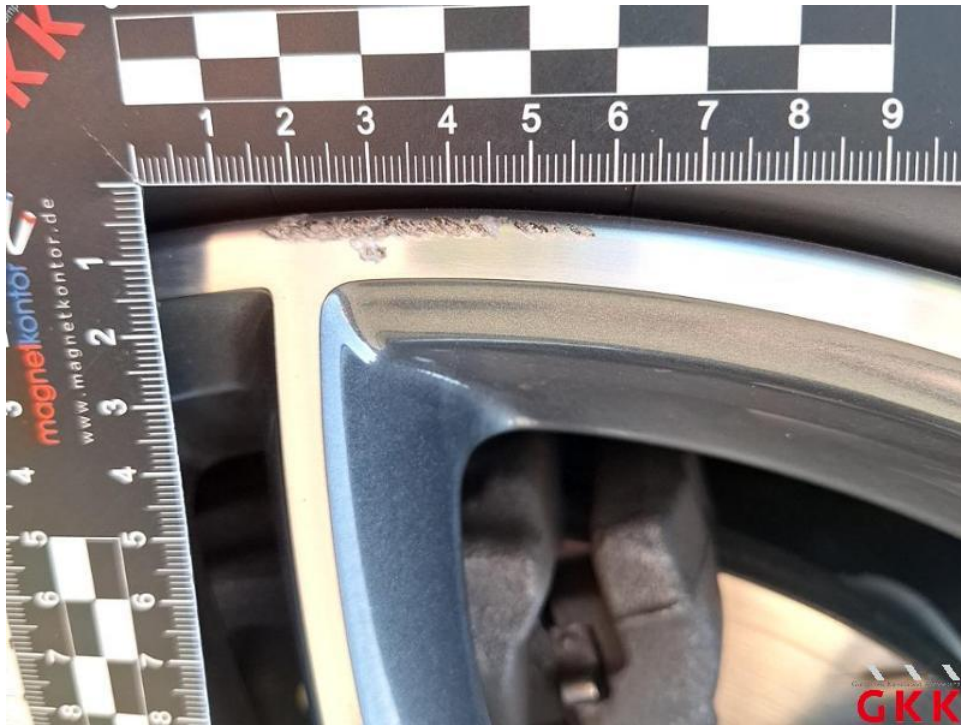
LM-Rad vorne links, verkratzt (Bild 20, Bild 21)

Bild 20. LM-Rad, vorne links, verkratzt, ersetzen

Bild 21. LM-Rad, vorne links, verkratzt, ersetzen

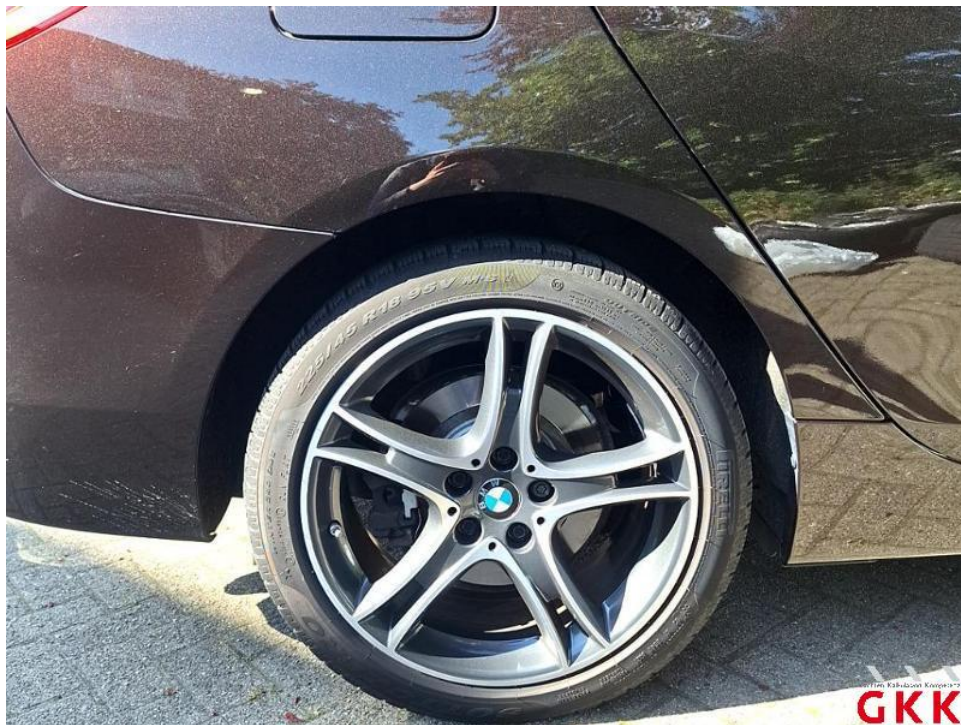
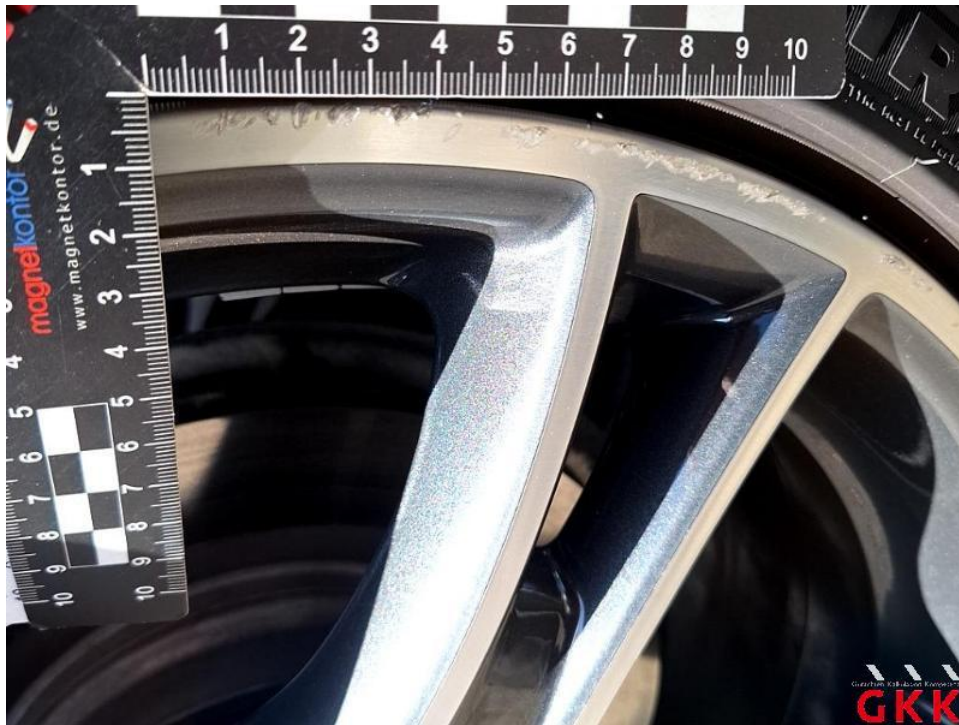
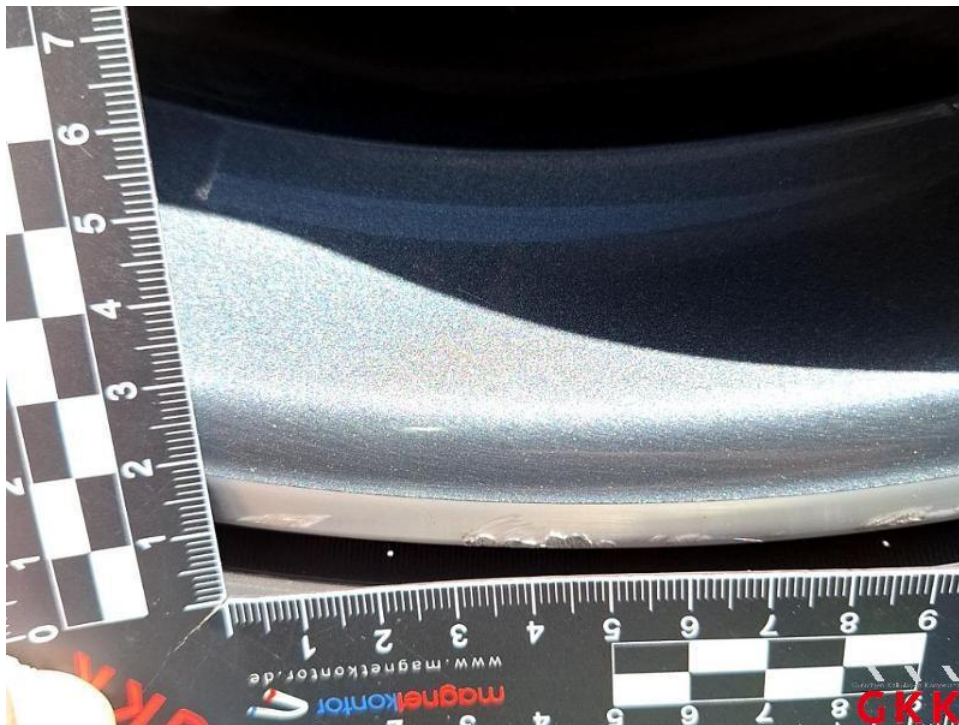
LM-Rad hinten rechts, verkratzt (Bild 22, Bild 23, Bild 24)

Bild 22. LM-Rad, hinten rechts, verkratzt, ersetzen

Bild 23. LM-Rad, hinten rechts, verkratzt, ersetzen

Bild 24. LM-Rad, hinten rechts, verkratzt, ersetzen

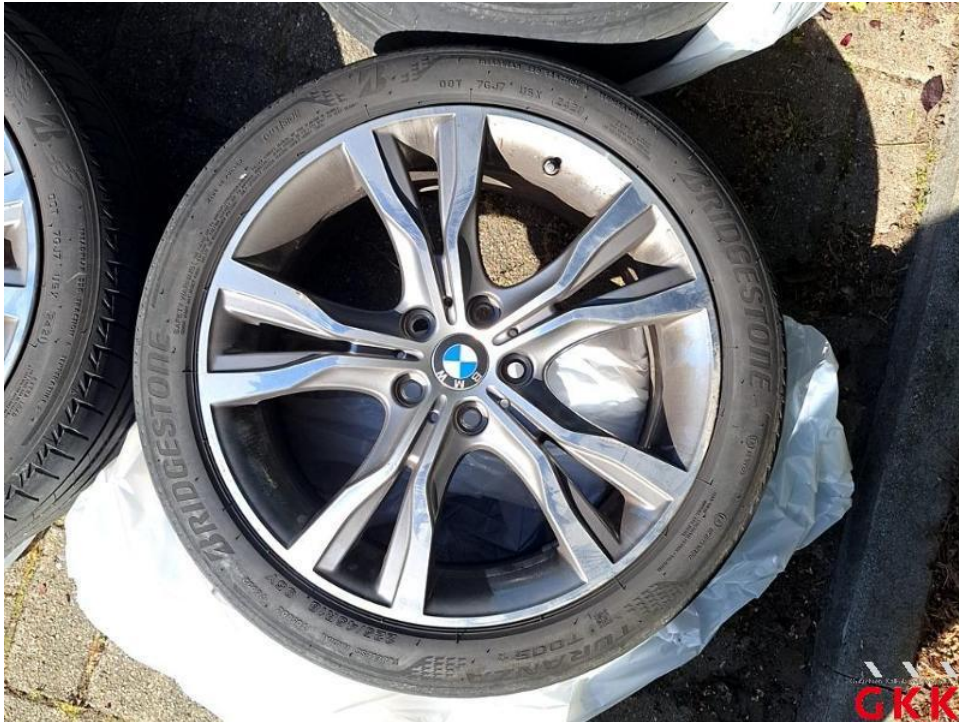
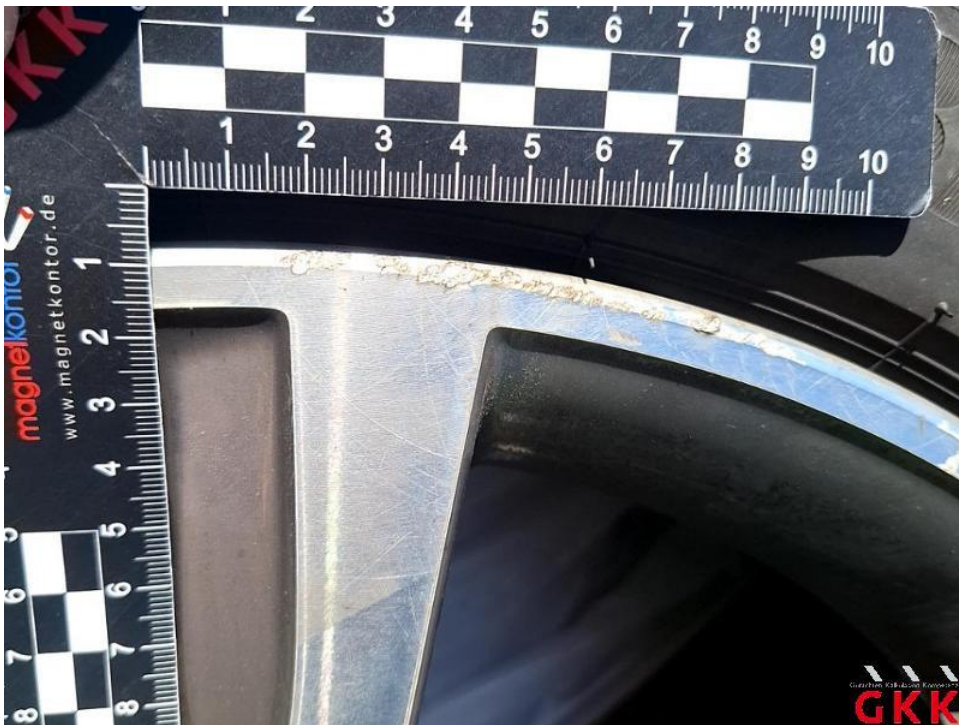
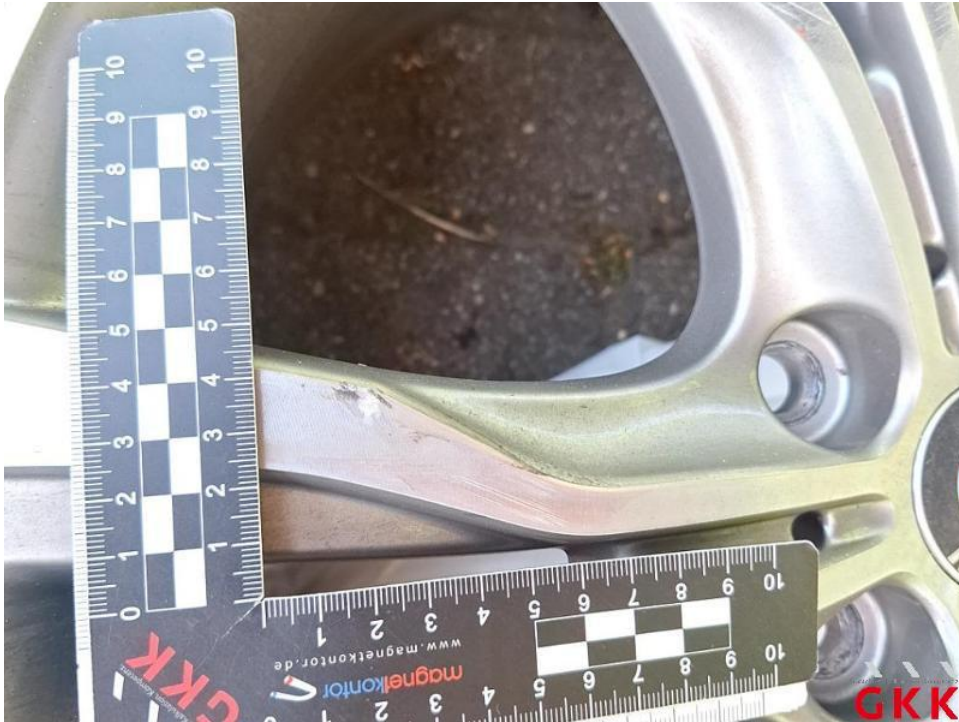
LM-Rad 1 x beiliegend, verkratzt (Bild 25, Bild 26, Bild 27)

Bild 25. LM-Rad, 1 x beiliegend, verkratzt, ersetzen

Bild 26. LM-Rad, 1 x beiliegend, verkratzt, ersetzen

Bild 27. LM-Rad, 1 x beiliegend, verkratzt, ersetzen

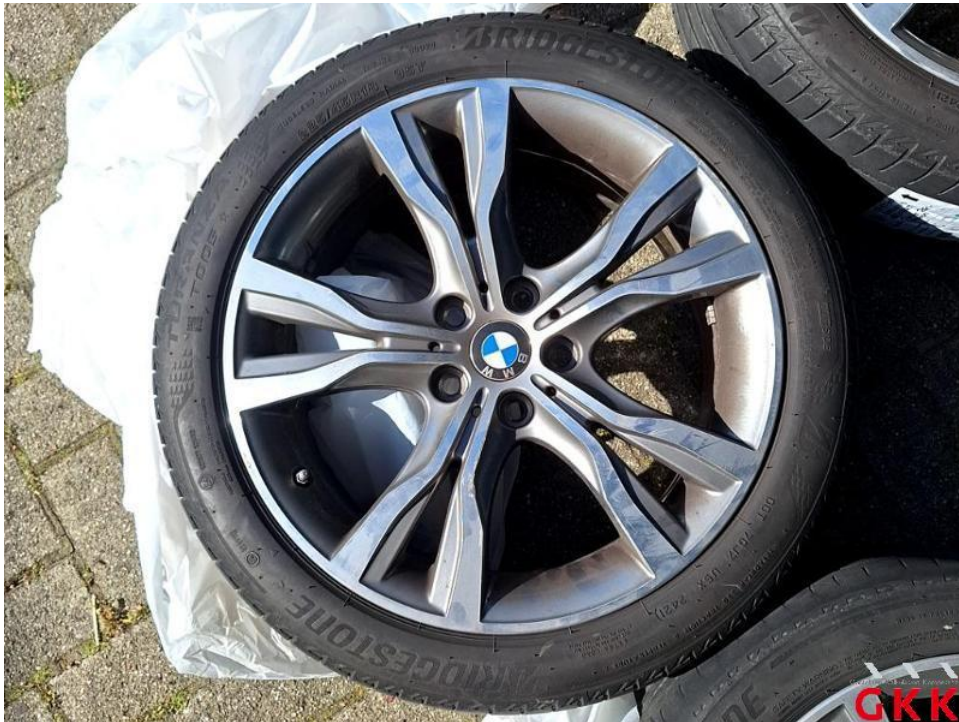
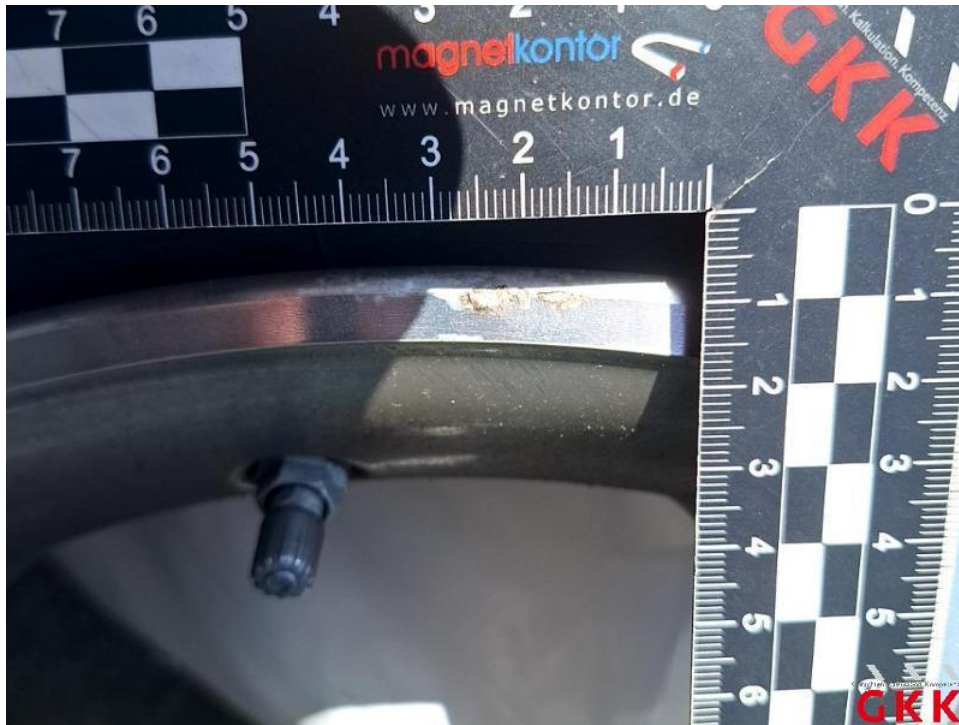
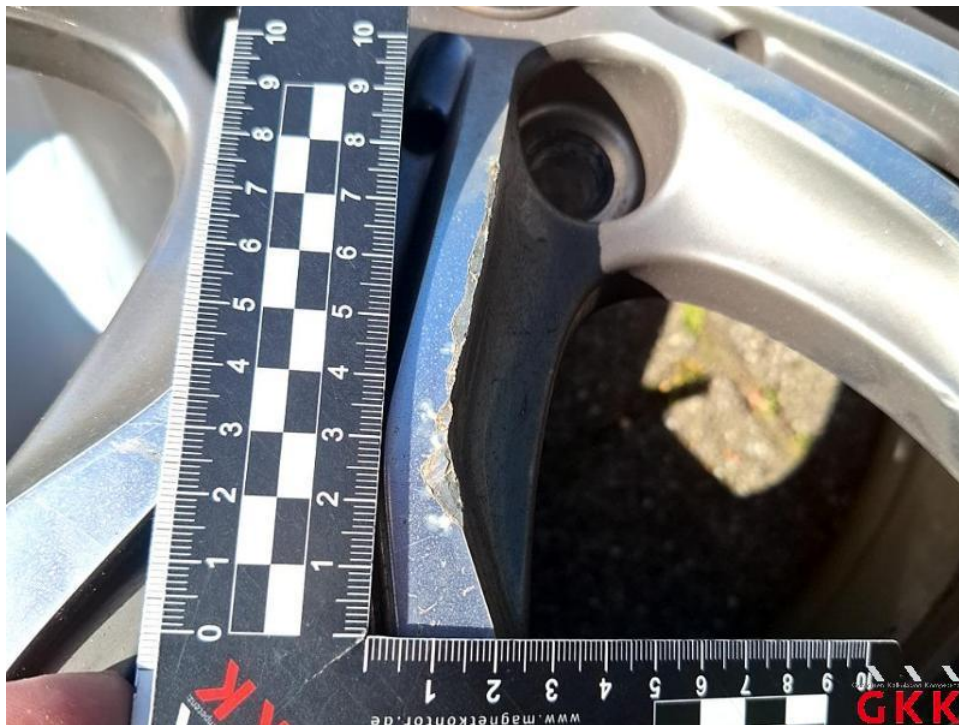
LM-Rad 1 x beiliegend, Materialabtrag (Bild 28, Bild 29, Bild 30)

Bild 28. LM-Rad, 1 x beiliegend, Materialabtrag, ersetzen

Bild 29. LM-Rad, 1 x beiliegend, Materialabtrag, ersetzen

Bild 30. LM-Rad, 1 x beiliegend, Materialabtrag, ersetzen

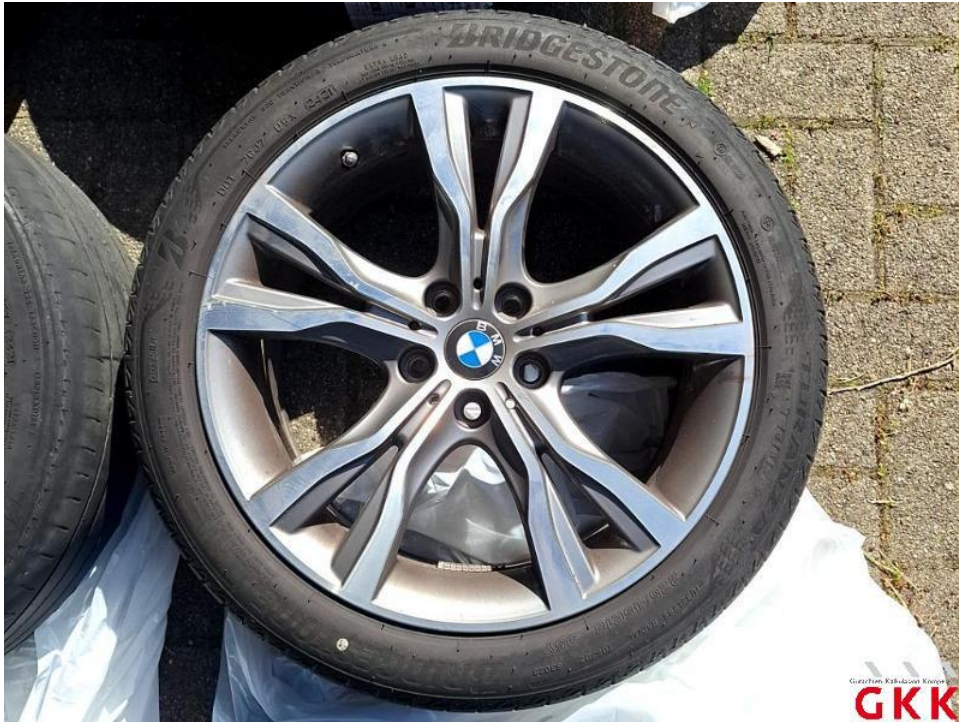
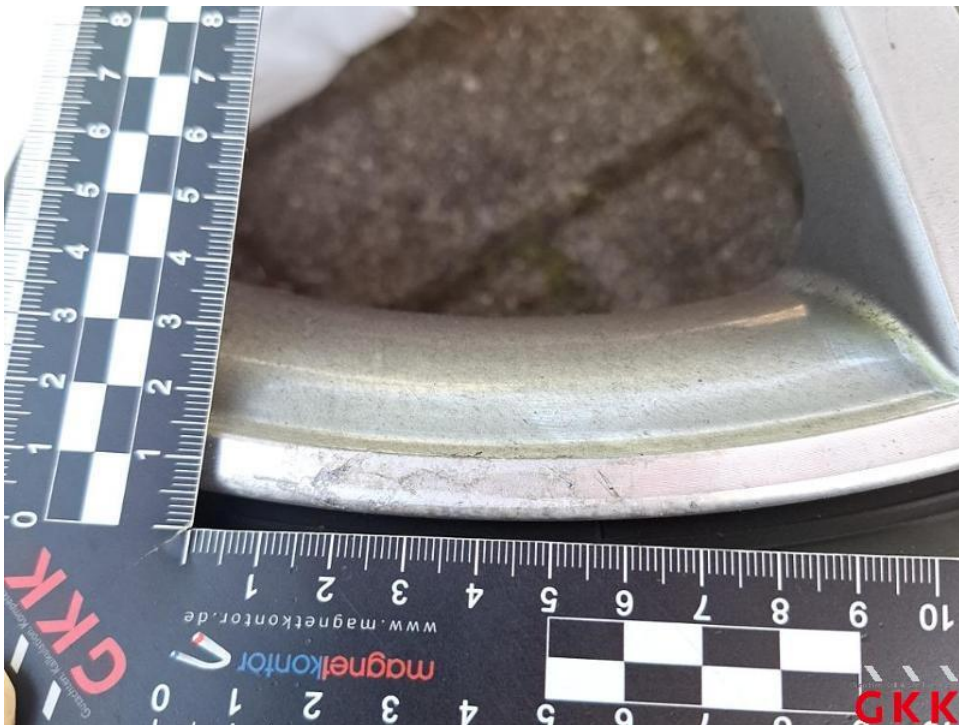
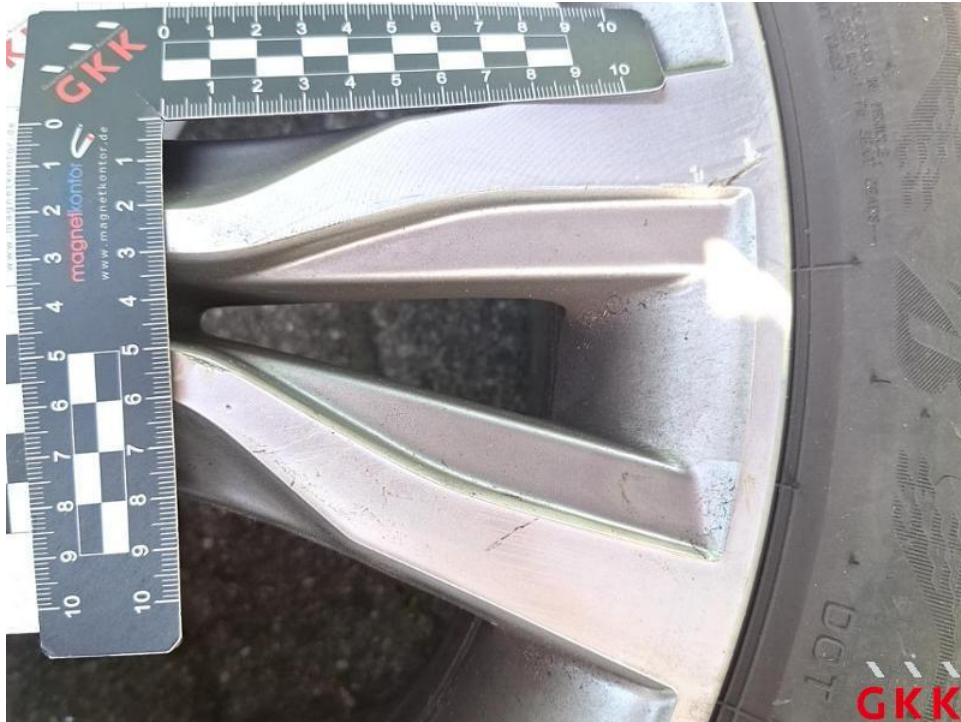
LM-Rad 1 x beiliegend, verkratzt (Bild 31, Bild 32, Bild 33)

Bild 31. LM-Rad, 1 x beiliegend, verkratzt, ersetzen

Bild 32. LM-Rad, 1 x beiliegend, verkratzt, ersetzen

Bild 33. LM-Rad, 1 x beiliegend, verkratzt, ersetzen

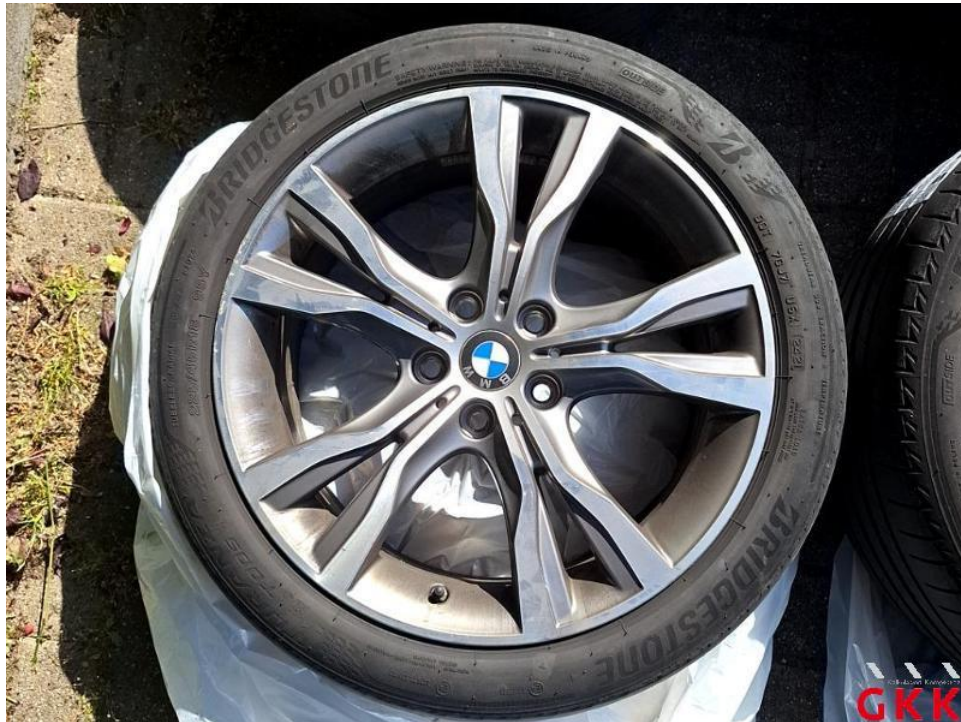
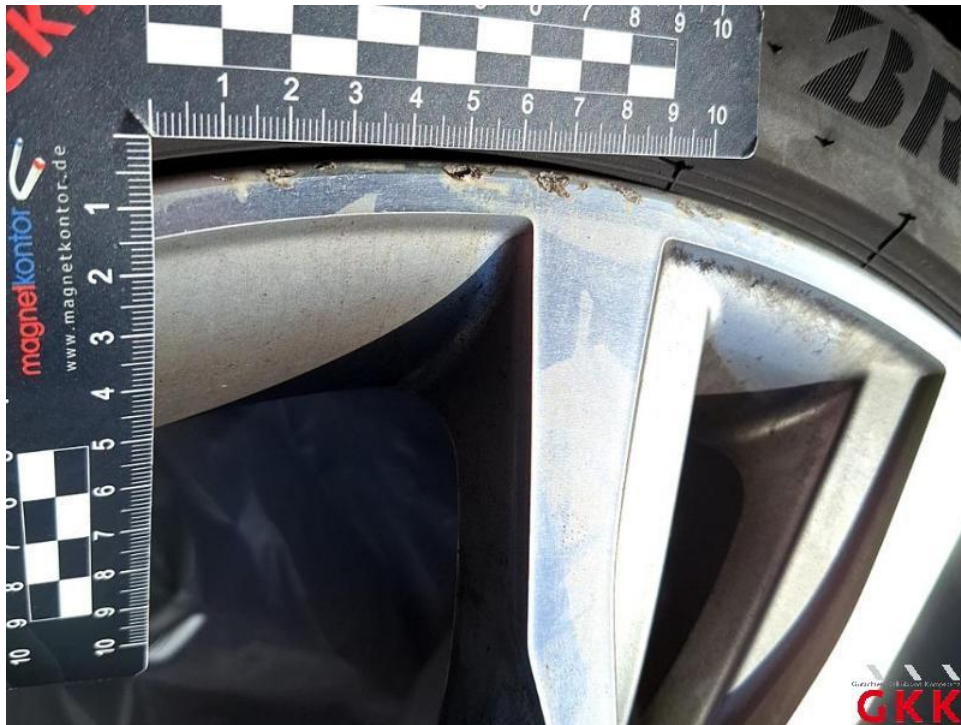
LM-Rad 1 x beiliegend, verkratzt (Bild 34, Bild 35)

Bild 34. LM-Rad, 1 x beiliegend, verkratzt, ersetzen

Bild 35. LM-Rad, 1 x beiliegend, verkratzt, ersetzen

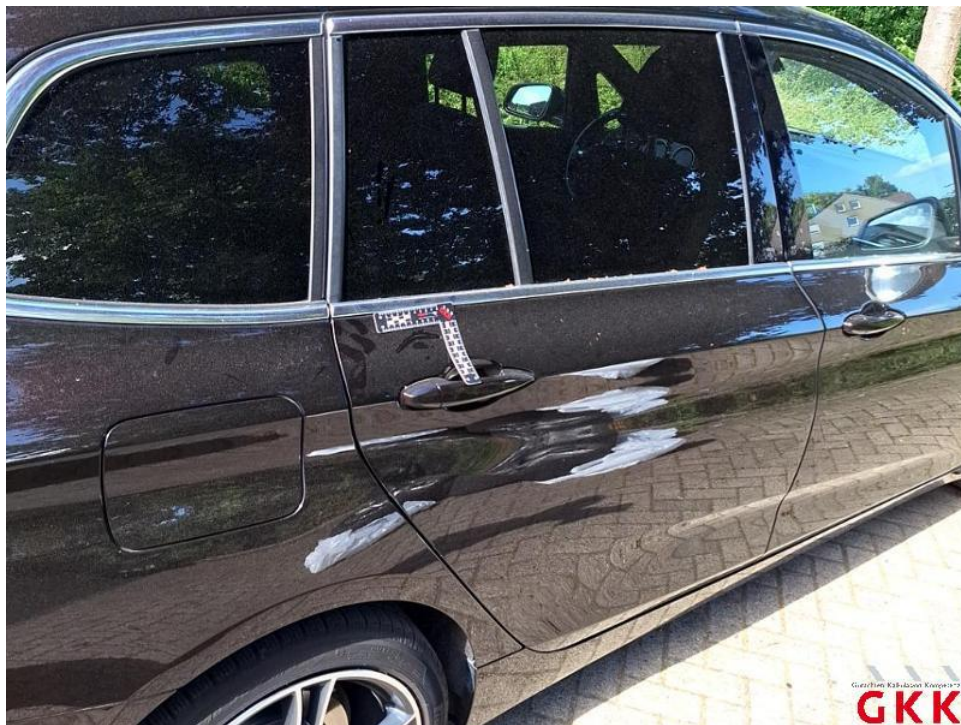
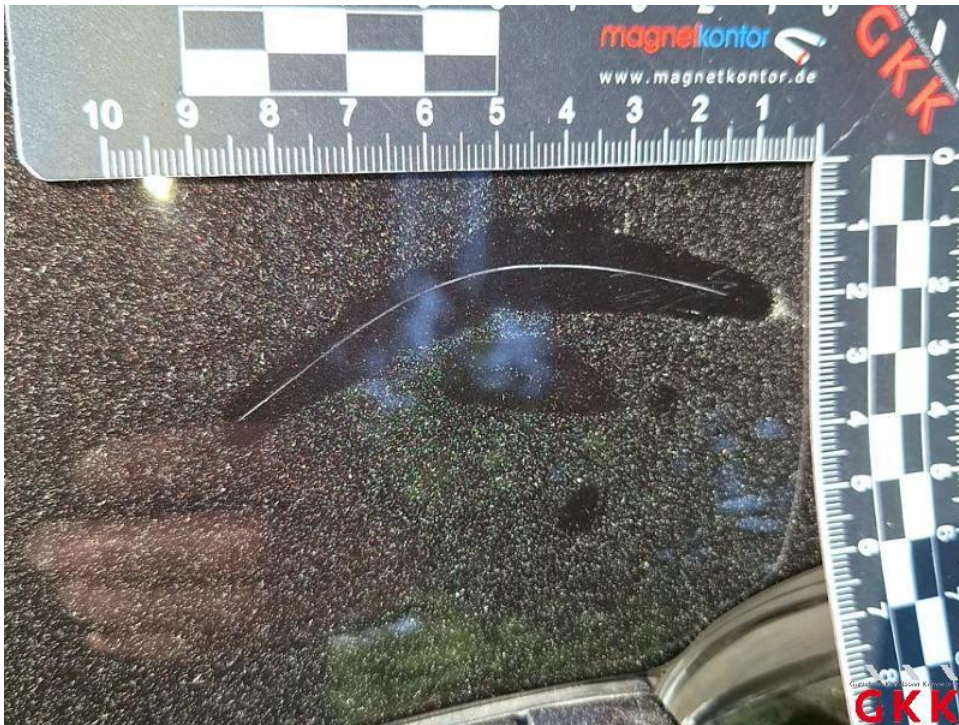
Tür hinten rechts, verkratzt (Bild 36, Bild 37)

Bild 36. Tür hinten rechts, verkratzt, lackieren

Bild 37. Tür hinten rechts, verkratzt, lackieren

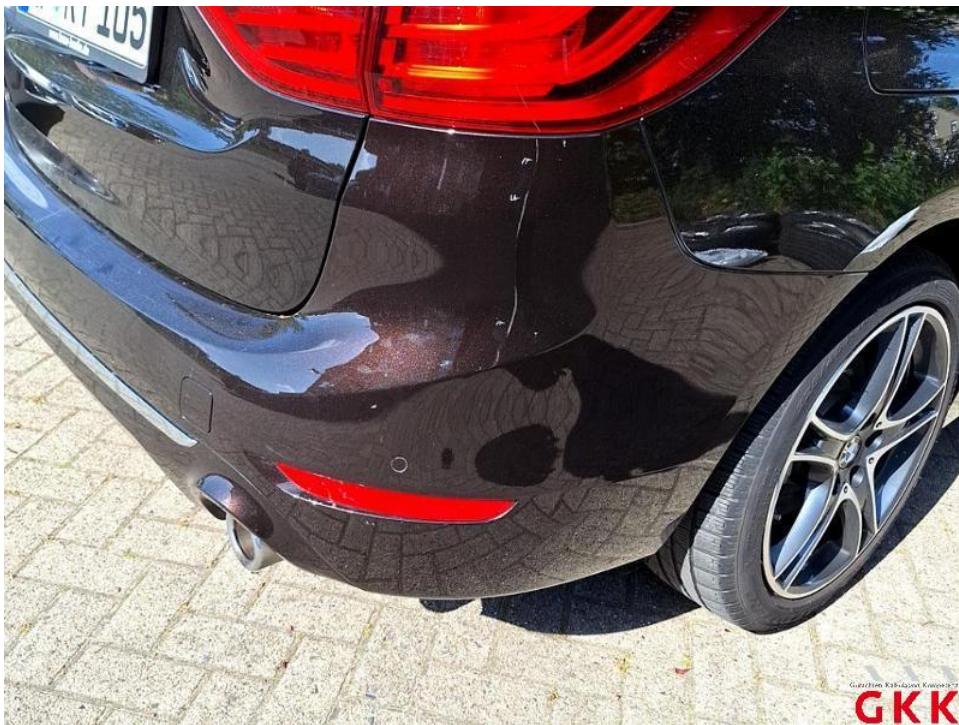
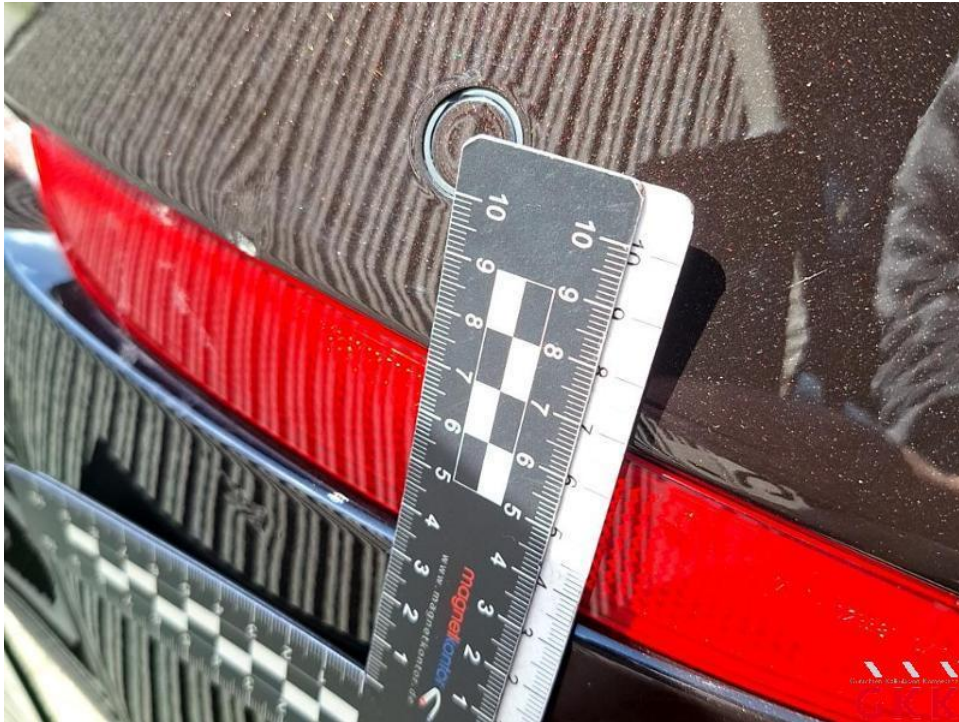
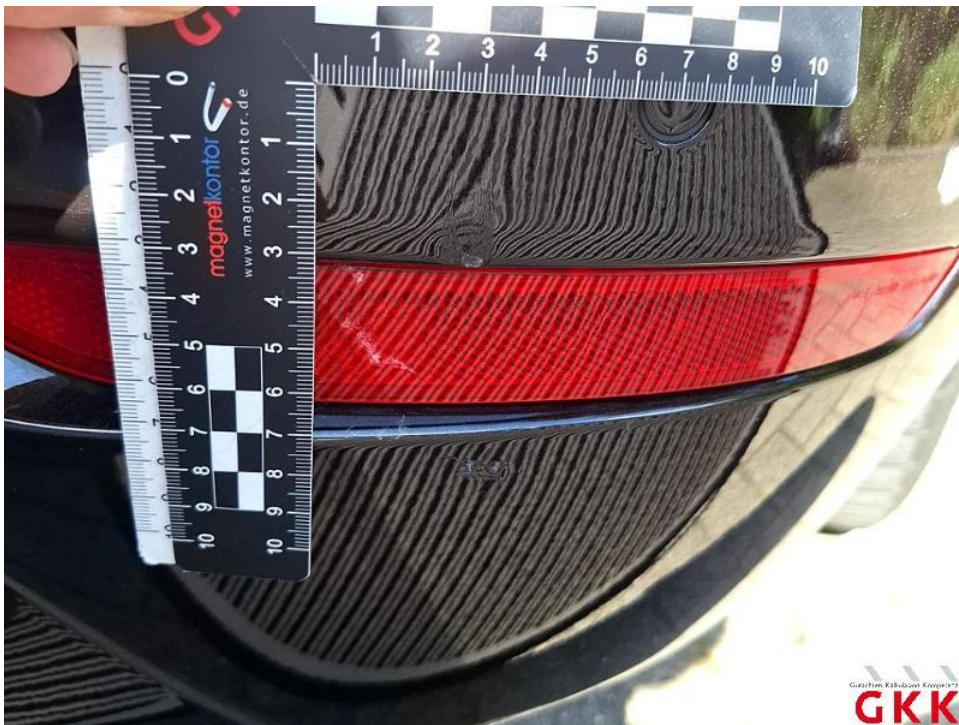
Stoßfänger hinten Verkleidung -lackiert-, beschädigt (Bild 38, Bild 39, Bild 40)

Bild 38. Stoßfänger hinten, Verkleidung -lackiert-, beschädigt, instand setzen - lackieren

Bild 39. Stoßfänger hinten, Verkleidung -lackiert-, beschädigt, instand setzen - lackieren

Bild 40. Stoßfänger hinten, Verkleidung -lackiert-, beschädigt, instand setzen - lackieren

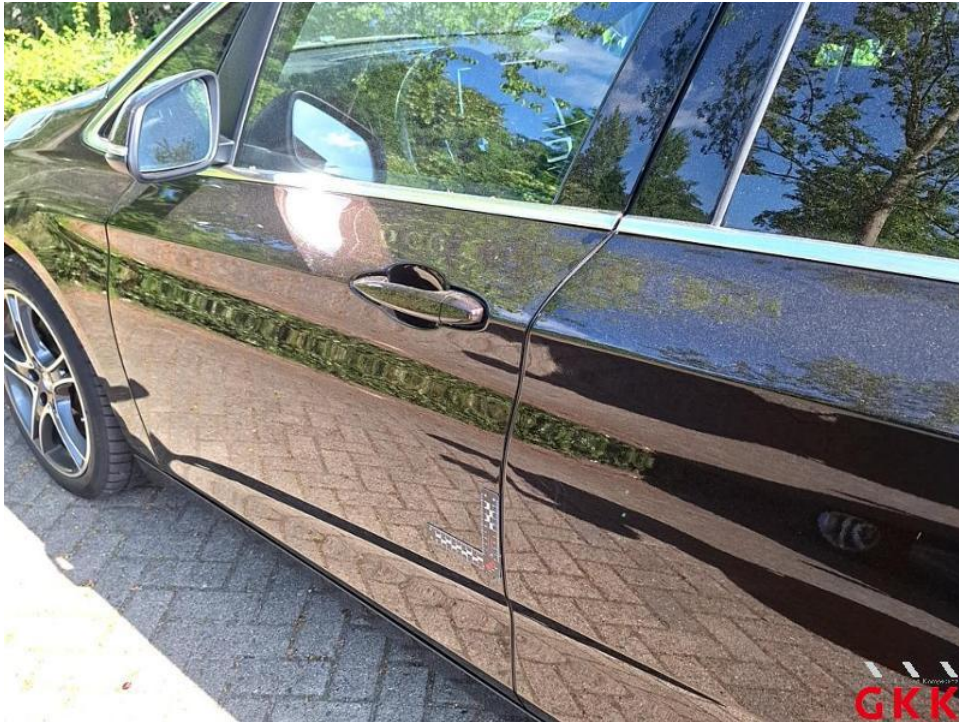
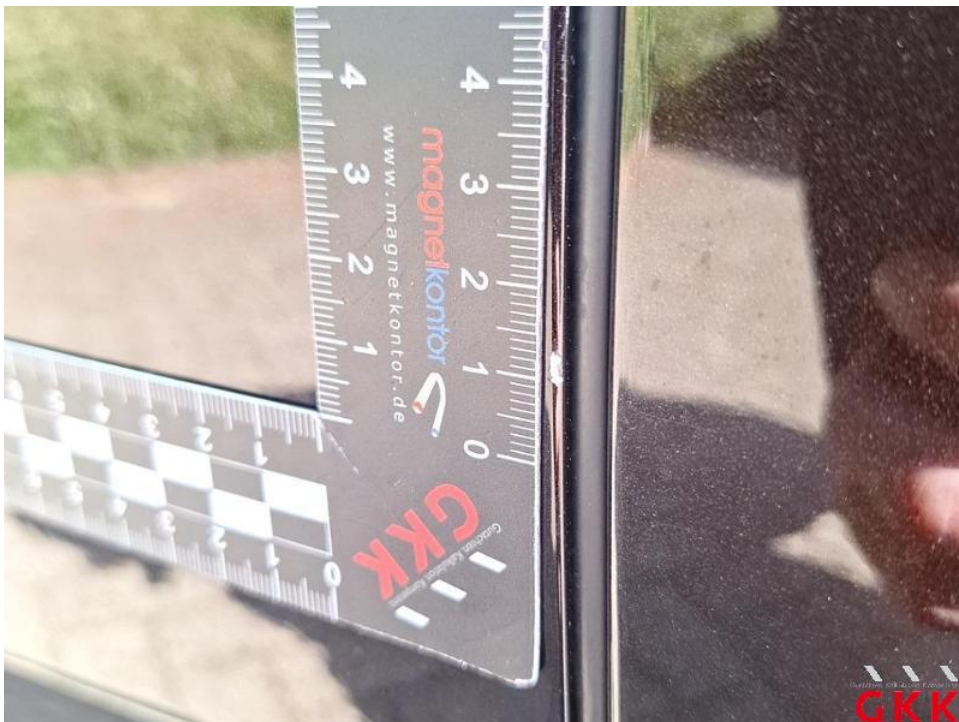
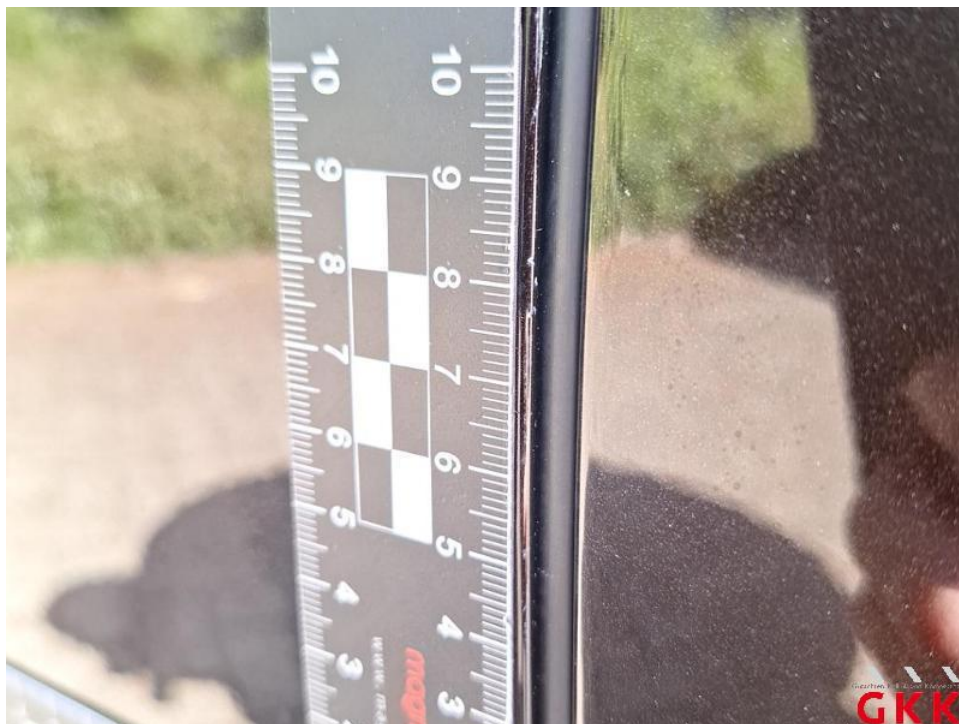
Tür vorne links Kante, verkratzt (Bild 41, Bild 42, Bild 43)

Bild 41. Tür vorne links, Kante, verkratzt, auslegen, schleifen, polieren

Bild 42. Tür vorne links, Kante, verkratzt, auslegen, schleifen, polieren

Bild 43. Tür vorne links, Kante, verkratzt, auslegen, schleifen, polieren
