## Zustandsbericht

| Kennzeichen | EF-KT 105 | Fzg.-Ident.-Nummer | WBA6X310205U49959 |
| Fabrikat | BMW | 1. Zulassung | 18.11.2021 |
| Typ | Gran Tourer 220d Steptronic Luxury Line | Fahrzeugart | PKW |

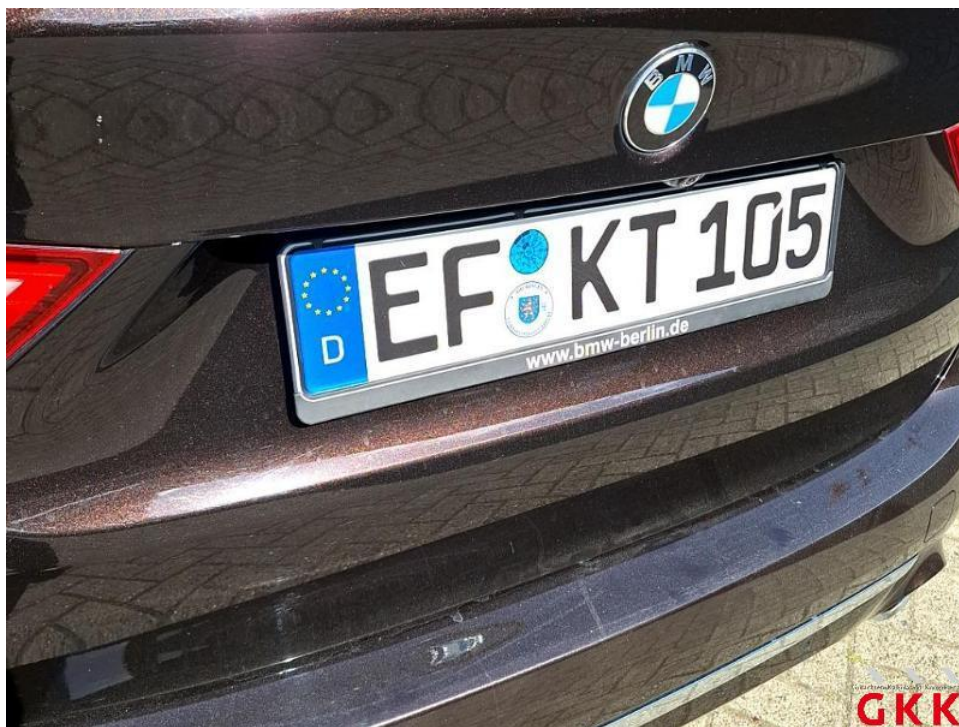
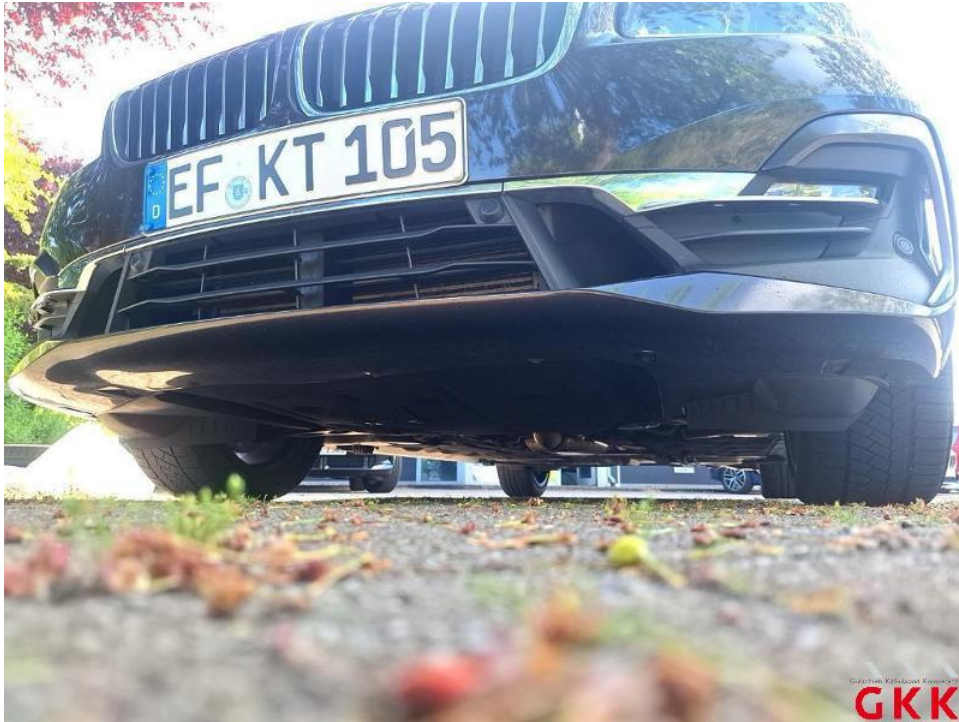
UTC-Kennzeichenhalter, fehlt (Bild 44, Bild 45)

Bild 44. UTC-Kennzeichenhalter, fehlt, ersetzen

Bild 45. UTC-Kennzeichenhalter, fehlt, ersetzen

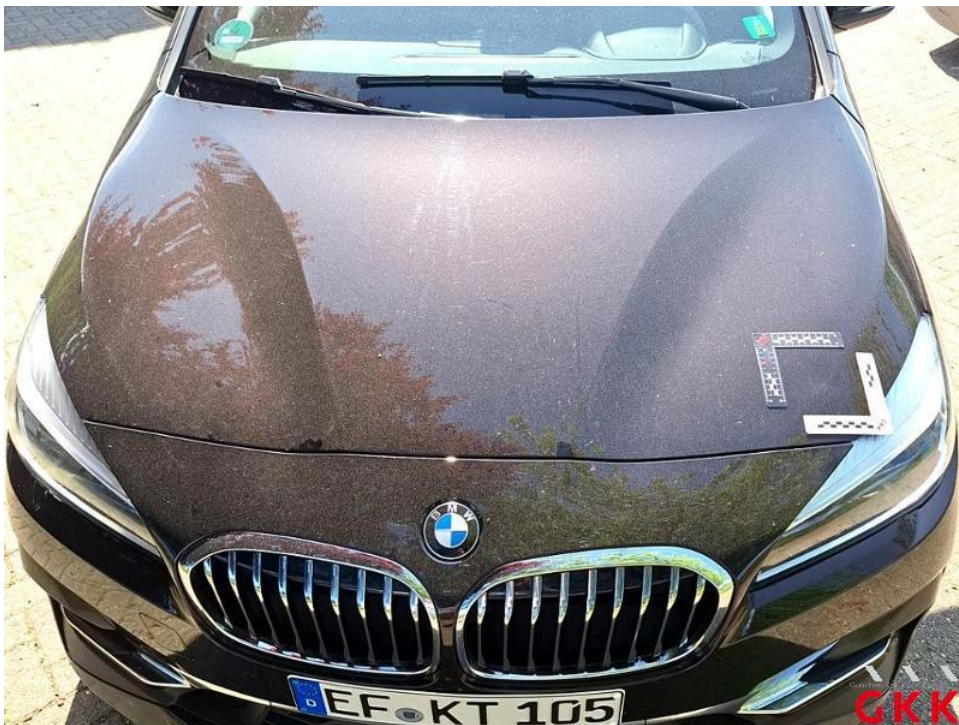
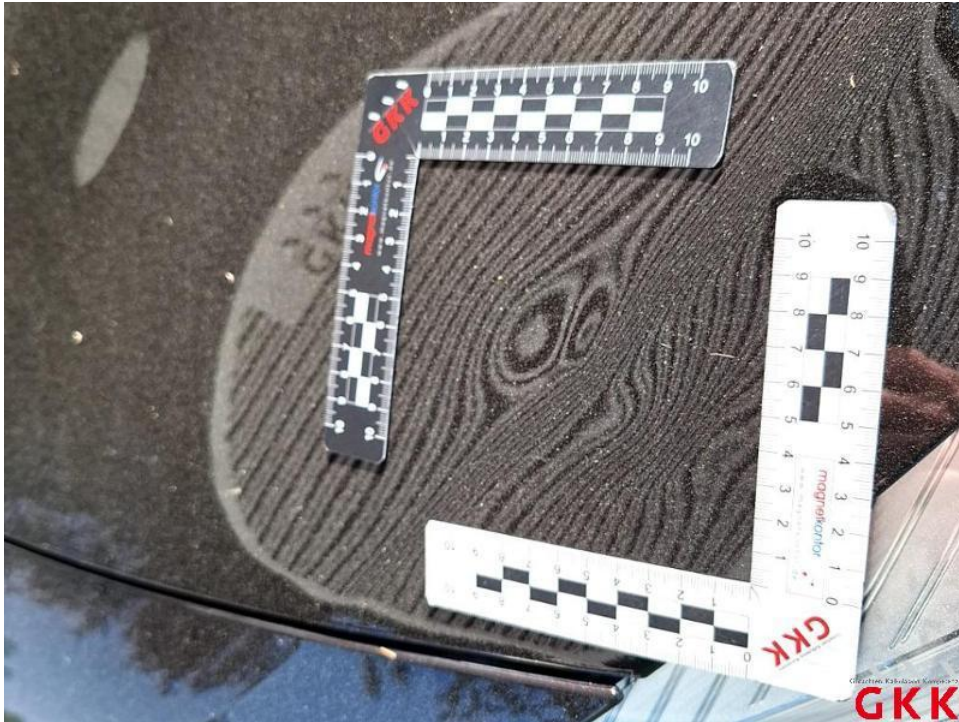
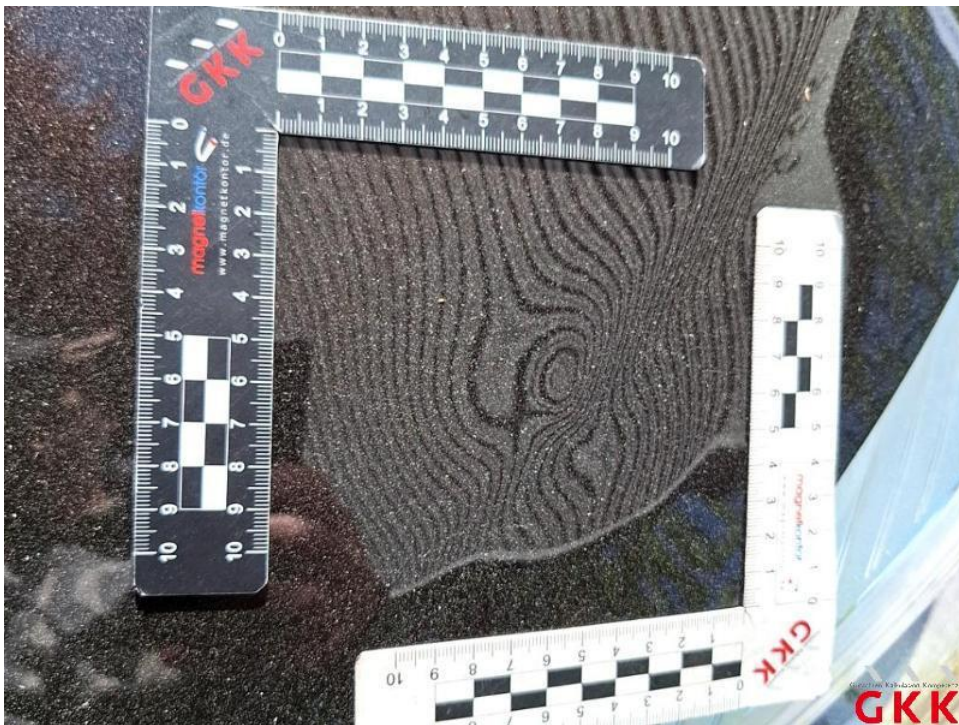
Motorhaube, beschädigt (Bild 46, Bild 47, Bild 48)

Bild 46. Motorhaube, beschädigt, instand setzen - lackieren

Bild 47. Motorhaube, beschädigt, instand setzen - lackieren

Bild 48. Motorhaube, beschädigt, instand setzen - lackieren

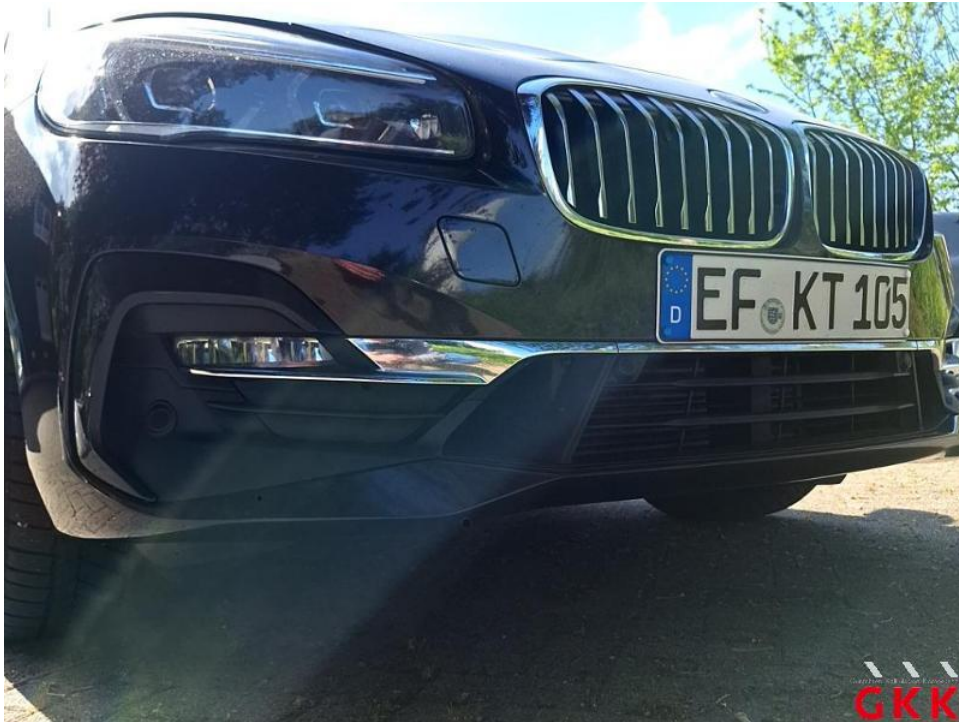
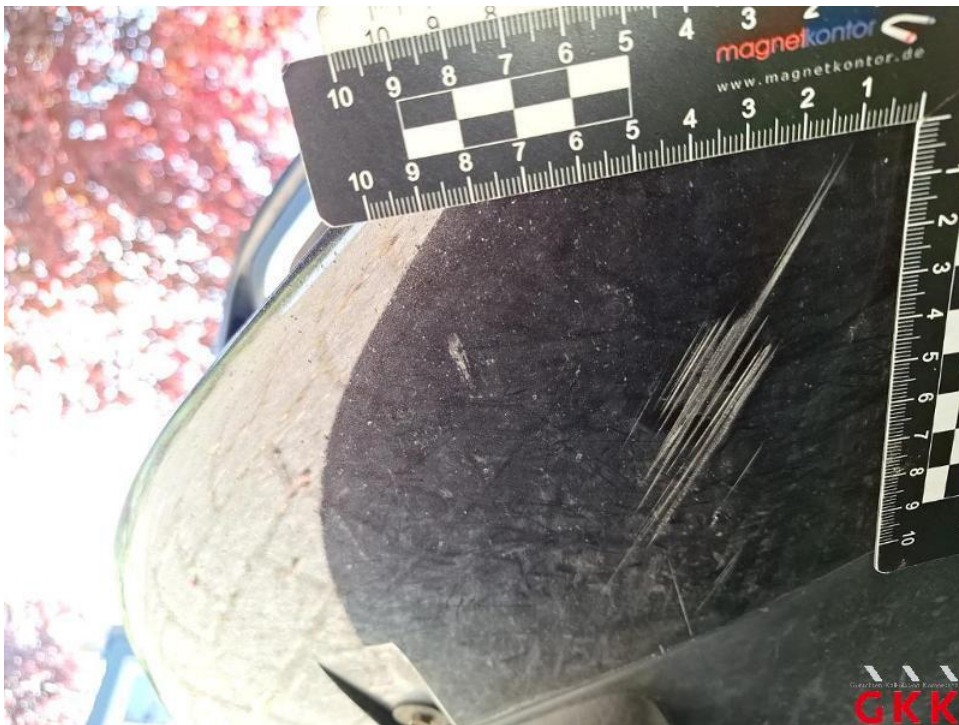
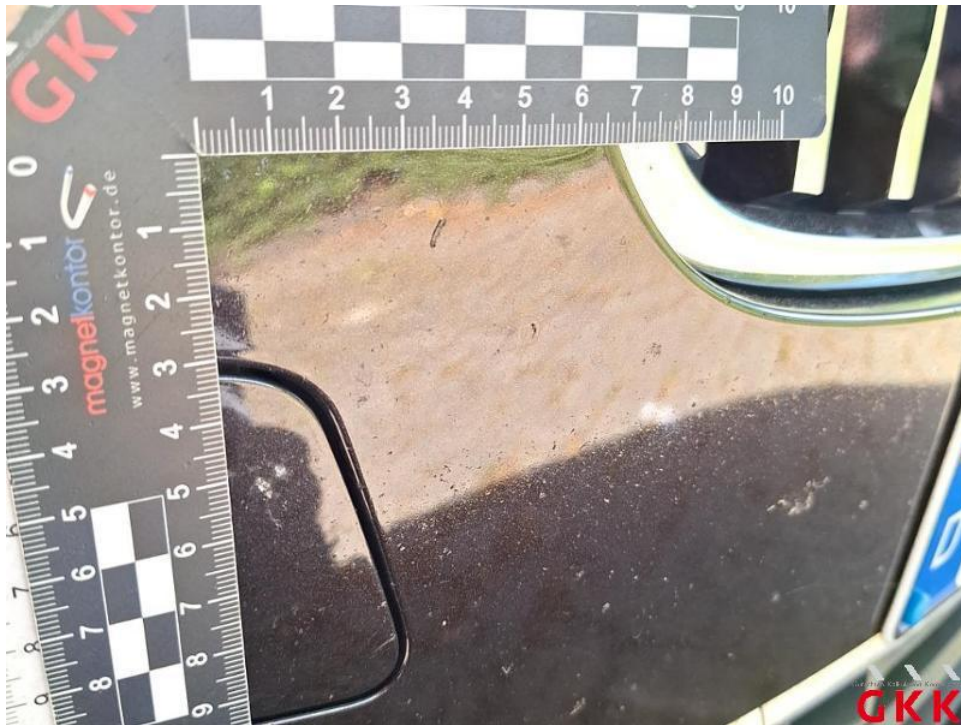
Stoßfänger vorne Verkleidung -lackiert-, verkratzt (Bild 49, Bild 50, Bild 51)

Bild 49. Stoßfänger vorne, Verkleidung -lackiert-, verkratzt, lackieren

Bild 50. Stoßfänger vorne, Verkleidung -lackiert-, verkratzt, lackieren

Bild 51. Stoßfänger vorne, Verkleidung -lackiert-, verkratzt, lackieren

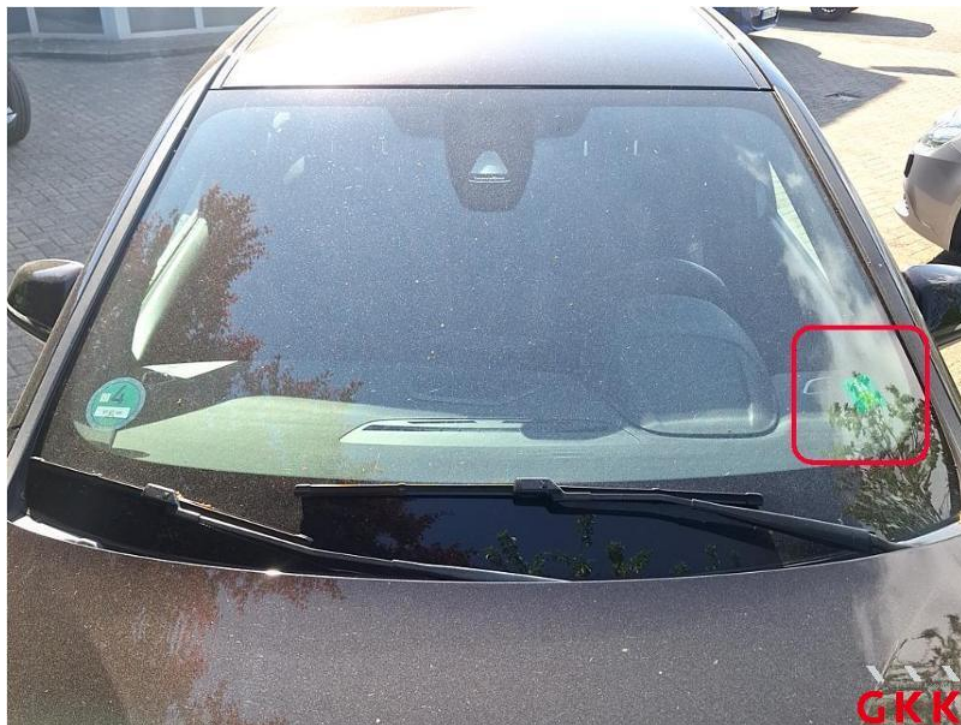
Beschriftungs- / Werbefolie, beklebt (Bild 52)

Bild 52. Beschriftungs- / Werbefolie, beklebt, entkleben
