WBA6N71070FL31039

## Zustandsbericht

Date d'inspection: 13 mai 2025

**Numéro de protocole: 39676458**

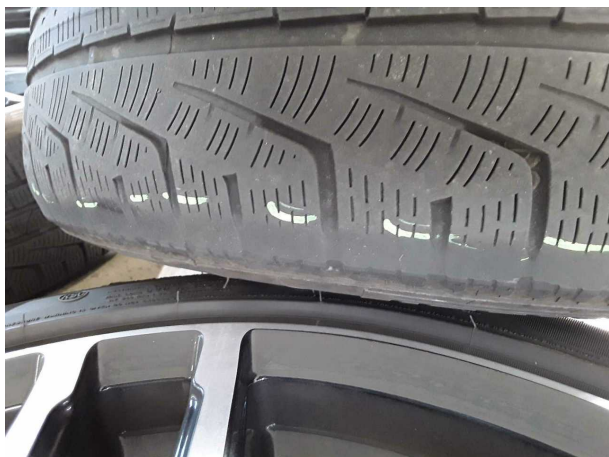
| N° | Groupe de pièces | Description |
|---|---|---|
| 1 | 2e Jeu de roues | 2 Pneus (innen abgefahren) - Usé - Pas de moins-value |

**Domage #1:** 2e Jeu de roues: 2 Pneus (innen abgefahren) - Usé - Pas de moins-value

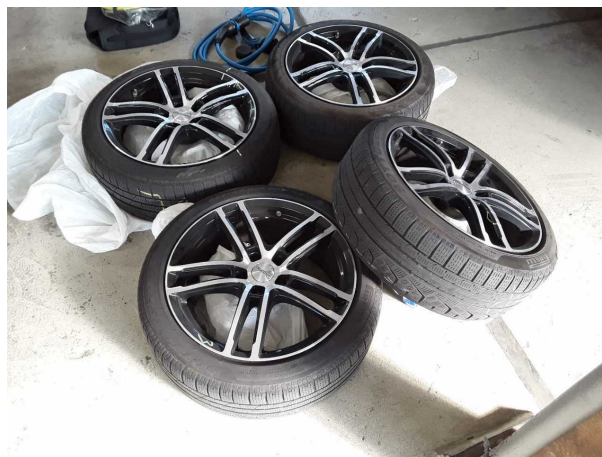
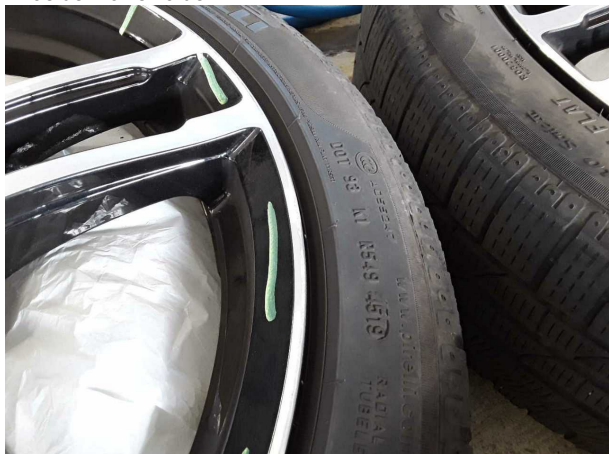
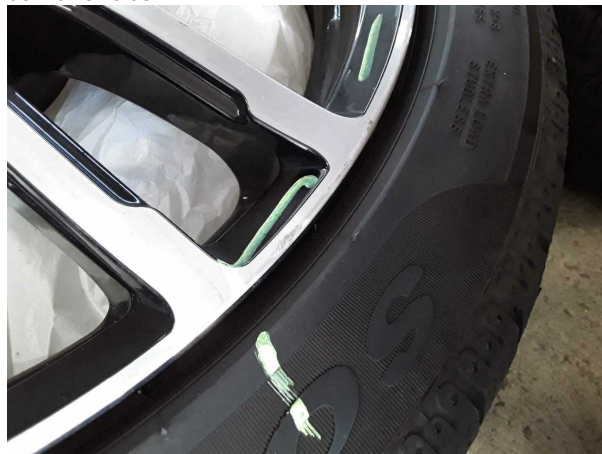
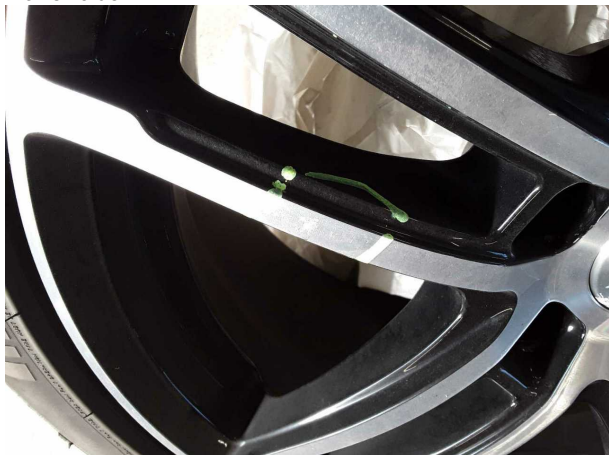
| N° | Groupe de pièces | Description |
|---|---|---|
| 2 | 2e Jeu de roues | 2 Jantes alliage - Erafilé - Pas de moins-value |

**Domage #2:** 2e Jeu de roues: 2 Jantes alliage - Erafilé - Pas de moins-value

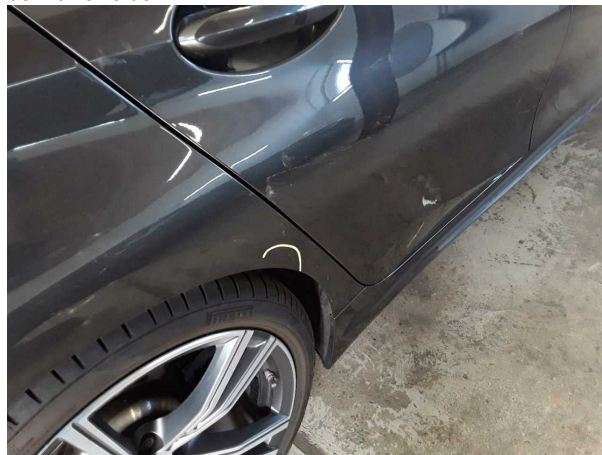
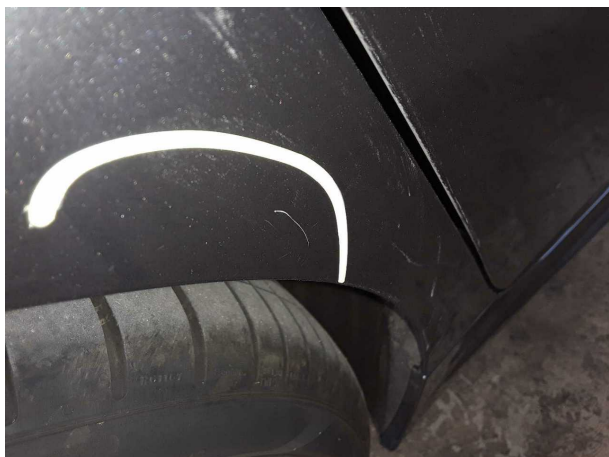
| N° | Groupe de pièces | Description |
|---|---|---|
| 3 | Panneau latéral arrière droit | Paroi latérale - Rayure(s) - Revêtement/polissage |

**Domage #3:** Panneau latéral arrière droit: Paroi latérale - Rayure(s) - Revêtement/polissage

**Dommage #3:** Panneau latéral arrière droit: Paroi latérale - Rayure(s) - Revêtement/polissage

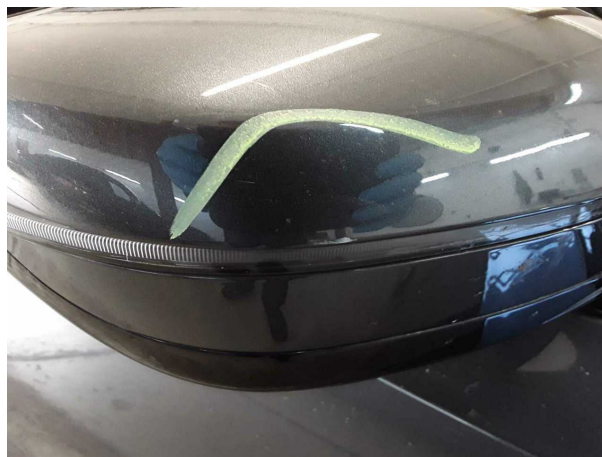
| N° | Groupe de pièces | Description |
|---|---|---|
| 5 | Rétroviseur droit | Capuchon - Erafilé - Réparation intelligente |

**Dommage #5:** Rétroviseur droit: Capuchon - Éraflé - Réparation intelligente

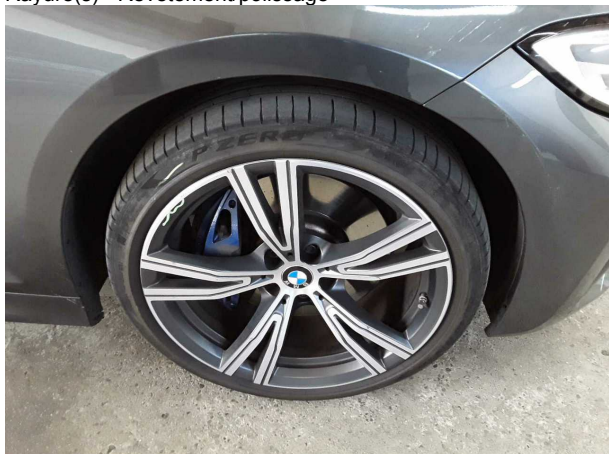
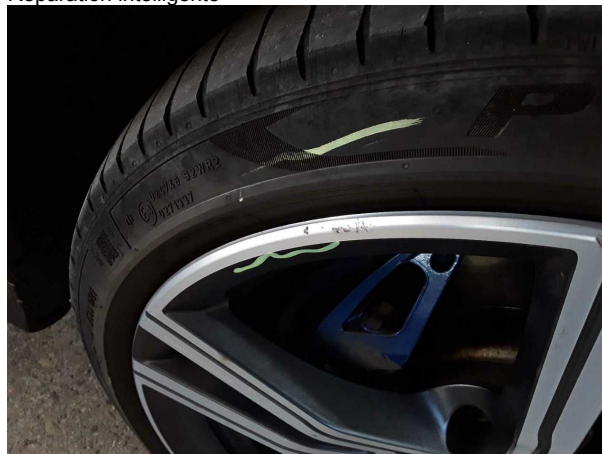
| N° | Groupe de pièces | Description |
|---|---|---|
| 6 | Roue / Pneumatiques | Jante alliage avant droite - Erafilé - Diminution de valeur |

**Dommage #6:** Roue / Pneumatiques: Jante alliage avant droite - Éraflé - Diminution de valeur

**Dommage #6:** Roue / Pneumatiques: Jante alliage avant droi... - Éraflé - Diminution de valeur

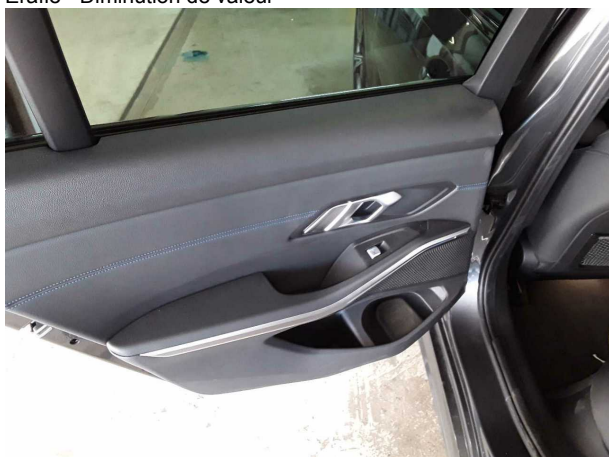
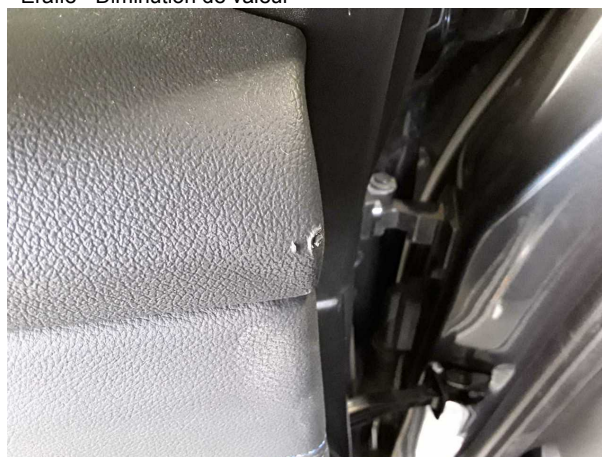
| N° | Groupe de pièces | Description |
|---|---|---|
| 8 | Habillages/Protections | Habillage porte arrière gauche - Dommages - Remplacer |

**Dommage #8:** Habillages/Protections: Habillage porte arrière gauche - Dommages - Remplacer

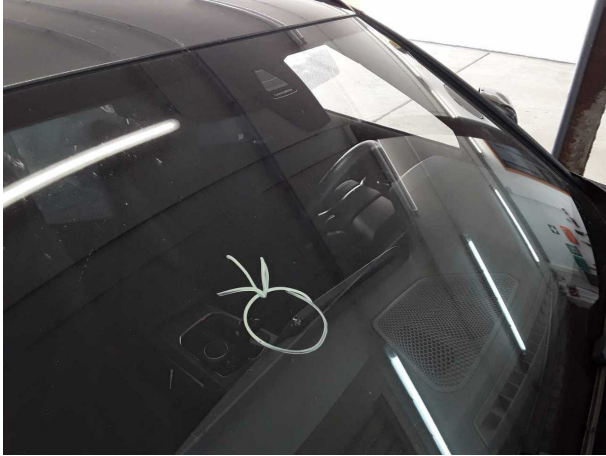
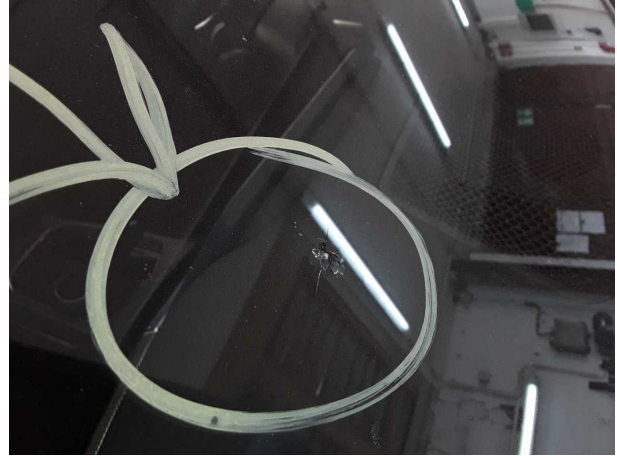
| N° | Groupe de pièces | Description |
|---|---|---|
| 9 | Vitrage | Pare-brise (Rissbildung) - Dommage causé par des cailloux - Remplacer |

**Dommage #9:** Vitrage: Pare-brise (Rissbildung) - Dommage causé par des cailloux - Remplacer
