## Wertgutachten

<b>Ihr Auftrag vom</b>	20.05.2025 durch Raiffeisen-Impuls Fuhrparkmanagement GmbH & Co. KG
<b>Besichtigungsort</b>	36272 Niederaula, Industriestraße 11
<b>Besichtigungsdatum</b>	22.05.2025
<b>Referenznummern</b>	0002035677

<b>Fahrzeugident.-Nr.</b>	<b>WF01XXTTG1KU57172</b>		
<b>Fahrzeugart</b>	PKW - Mehrzweckfahrzeug	<b>Farbton / Lackart</b>	Weiß / Uni
<b>Hersteller</b>	Ford	<b>Nächste HU</b>	keine Angabe
<b>Typ / Verkaufsbez.</b>	Transit Custom 2.0 TDCi 320 L2 Trend	<b>Laufleistung abgelesen</b>	7.711 km
<b>Erstzulassung</b>	06.04.2020	<b>Emissionsklasse</b>	Euro 6d-Temp
<b>Getriebe / Gänge</b>	Manuell / 6	<b>Sitzplätze / Türen</b>	9 / 5
<b>Achsen / angetrieben</b>	2 / 1	<b>Anzahl Besitzer</b>	unbekannt
<b>Motorart</b>	Reihenmotor / Diesel	<b>Hubraum / Nennleistung</b>	1.995 ccm / 77 KW
<b>Antriebsart</b>	Frontantrieb

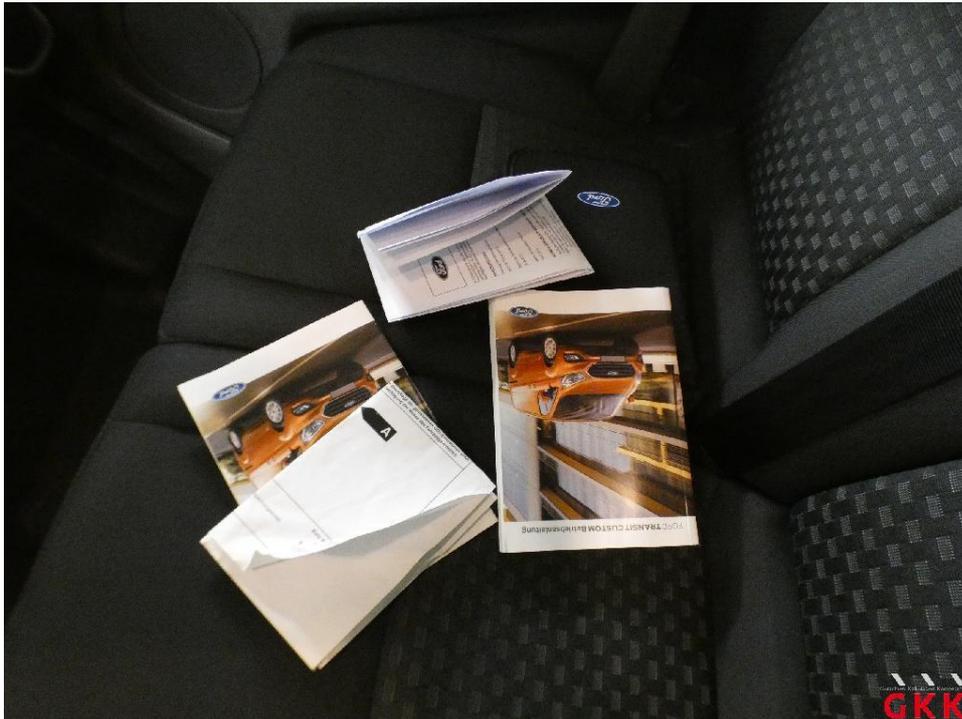
Bild 15 HU (Hauptunters.), PKW / Transporter, kein gültiger Nachweis vorhanden, durchführen

<b>Dach</b> (Angaben ohne MwSt.)	Reparaturkosten	MW
Dach, verschmutzt, aufbereiten (Bild 20, Bild 21, Bild 22)	80,00 €	80,00 €
<b>Heck</b> (Angaben ohne MwSt.)	Reparaturkosten	MW
Hecktür rechts, beschädigt, instand setzen - lackieren (Bild 18, Bild 19)	922,87 €	627,78 €
<b>Sonstiges</b> (Angaben ohne MwSt.)	Reparaturkosten	MW
HU (Hauptunters.) PKW / Transporter, kein gültiger Nachweis vorhanden, durchführen (Bild 15)	121,85 €	121,85 €
Inspektion groß Transporter, fällig, durchführen (Bild 16, Bild 17)	851,41 €	851,41 €

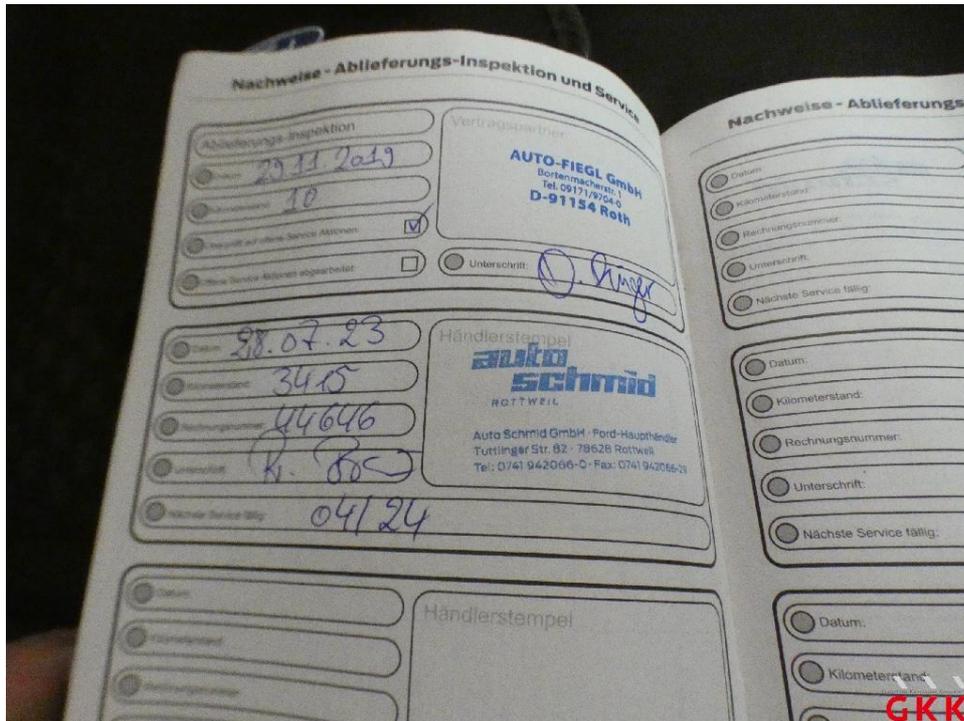
Bild 16 Inspektion groß, Transporter, fällig, durchführen

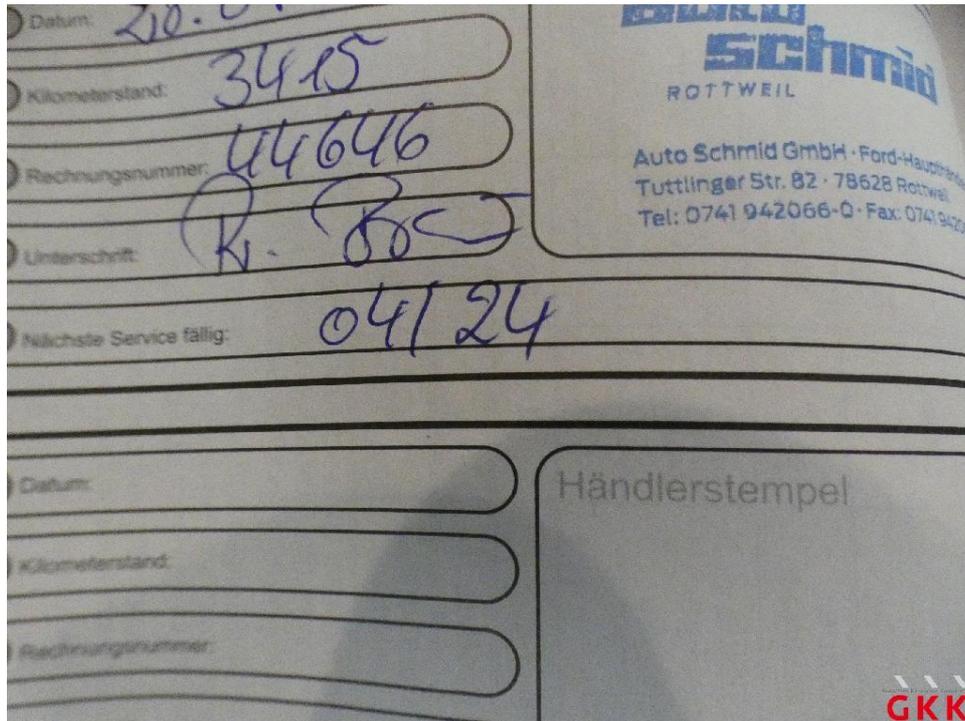
Bild 17 Inspektion groß, Transporter, fällig, durchführen

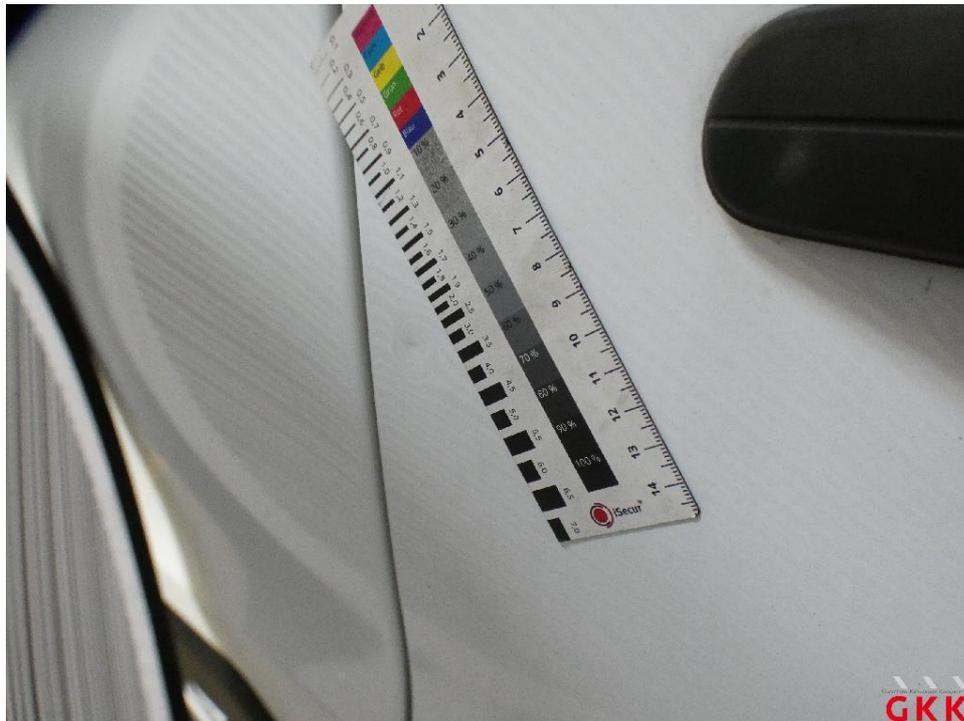
Bild 18 Hecktür rechts, beschädigt, instand setzen - lackieren

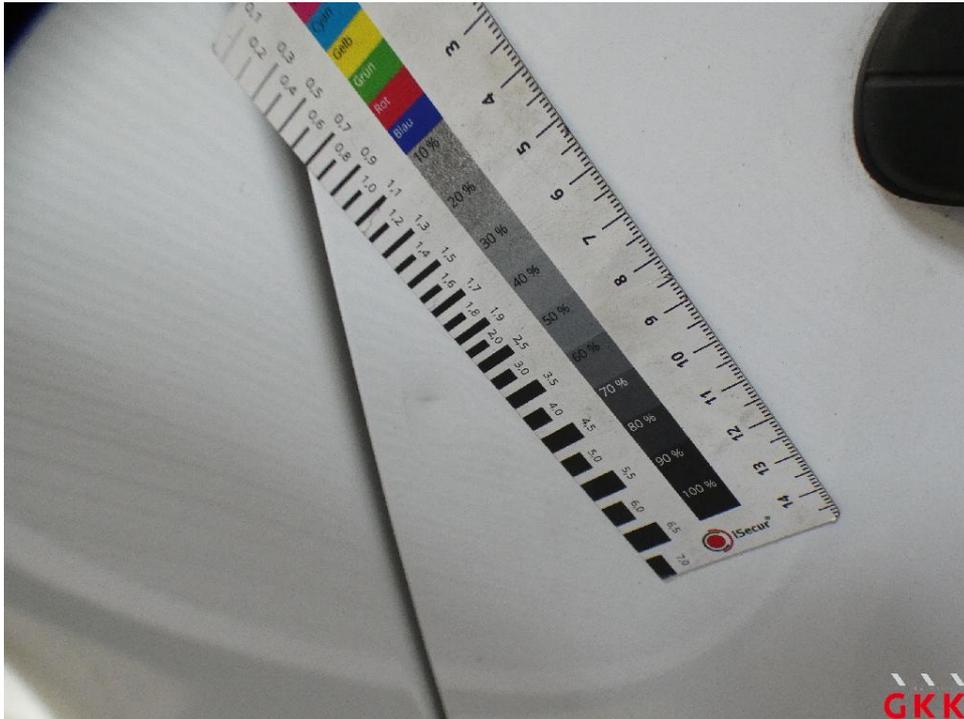
Bild 19 Hecktür rechts, beschädigt, instand setzen - lackieren

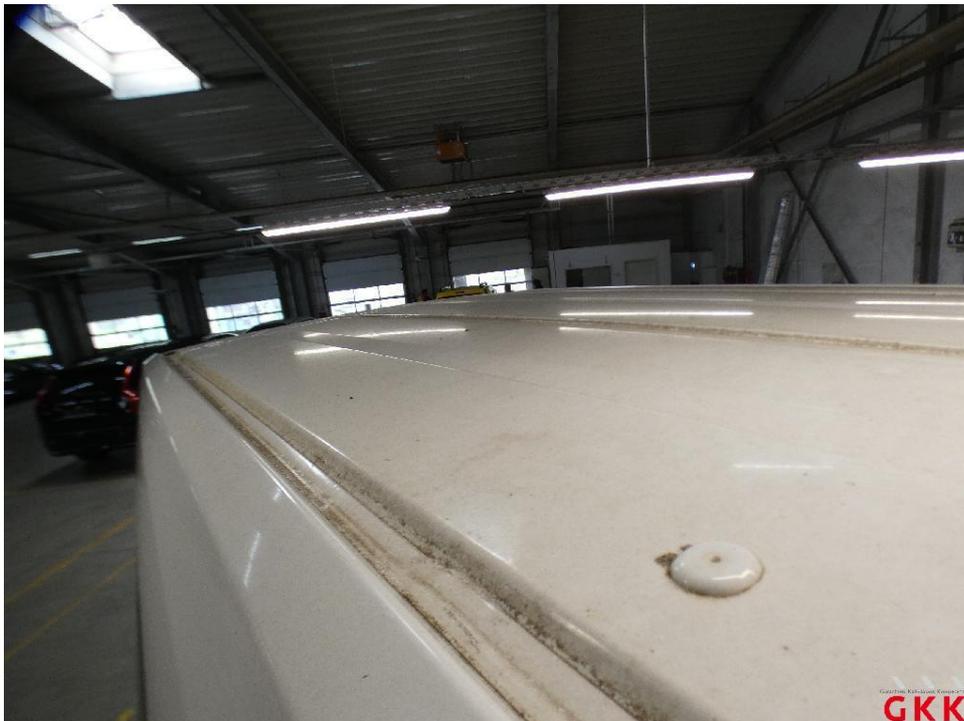
Bild 20 Dach, verschmutzt, aufbereiten

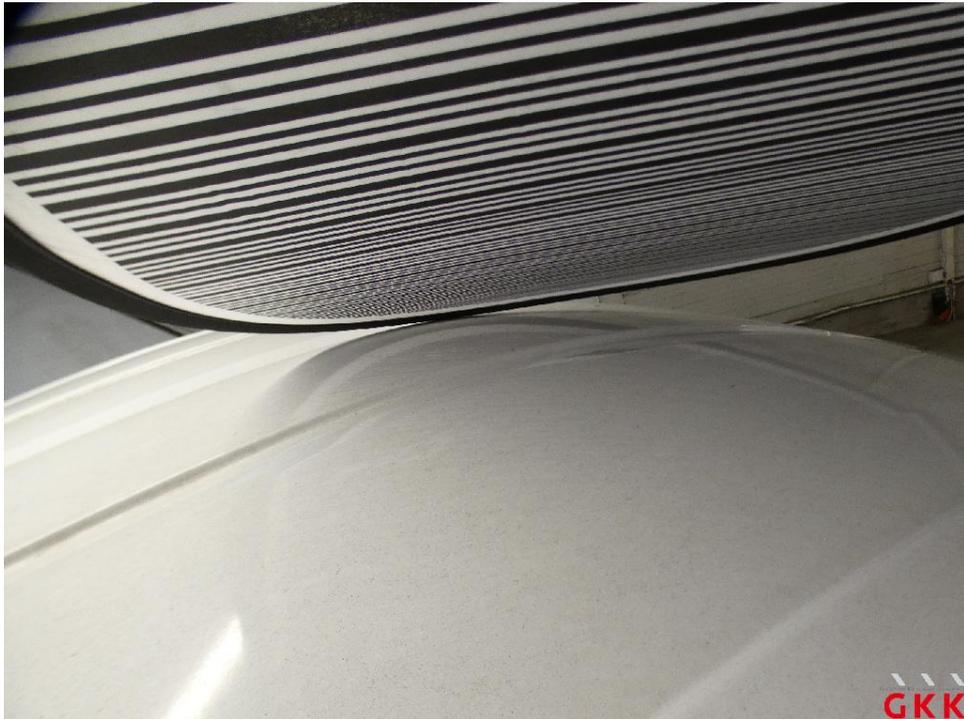
Bild 21 Dach, verschmutzt, aufbereiten

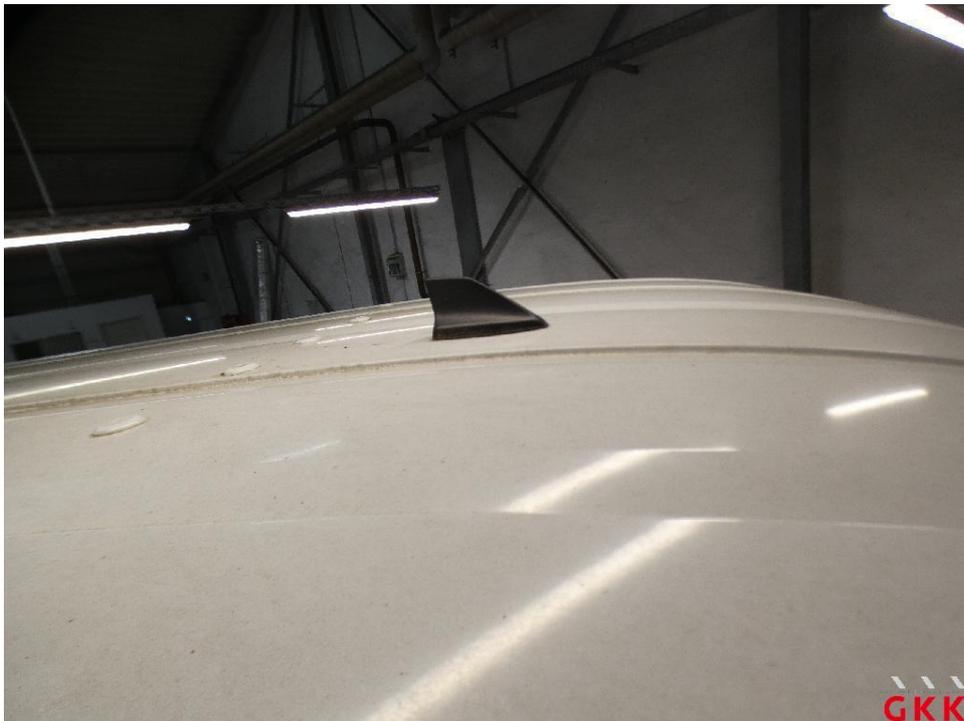
Bild 22 Dach, verschmutzt, aufbereiten
