Zustandsbericht

Protokollnummer: 39827780
Auftrags-Nr / Referenz: 20513641
Besichtigungsdatum: 21.05.2025

Hersteller / Modell	ORA Funky Cat		
Kennzeichen	---	Fahrgestellnummer	LGWEEUA53NK648069
Erstzulassung	25.05.2023	Laufleistung (abgelesen)	13.384 km
HSN/TSN	2280 / AAB 00005	Kraftstoffart / Zylinder	Elektro / 0
Fahrzeugart	PKW Limousine	Antriebsart	Frontantrieb
Schadstoffklasse	2017/1151;WLTP;reine Elektrofz	Getriebe / Anzahl Gänge	Direktantrieb
Farbe	Schwarz Uni	Besichtigungszustand	bedingt: Licht/Nässe/Schmutz
Leistung / Hubraum	60 kW / 0 ccm	Nächste HU	05/2026
Wartungsheft / Nachweis	vorhanden / vollständig	Restlauf bis Service	30.000 km
Letzte Wartung	05/2025 bei 13.364 km	Polsterart	Alcantara/Leder
Vorschaden	Keine Feststellbar	Polsterfarbe	Schwarz
Nachlackierung	Keine Feststellbar	zul. Gesamtgewicht	1.970 kg
Dokumente	ZB vorhanden	Anzahl Halter	unbekannt
Schlüssel soll/ist	2/2	Anzahl Sitze / Türen	5 / 5
Vertragsnummer	20513641	Re-Import

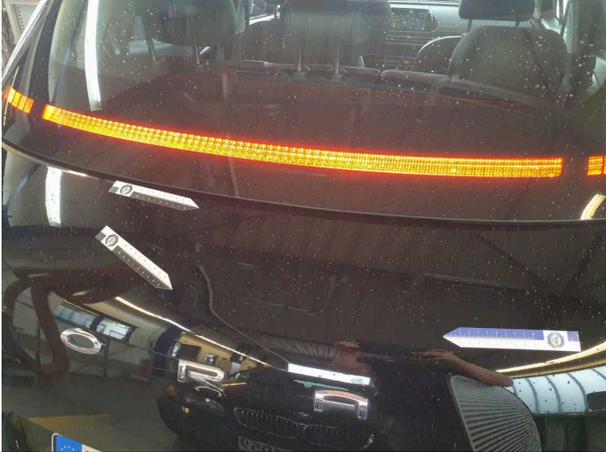
Nr.	Bauteilgruppe	Beschreibung
1	Heckklappe/-tür	Heckklappe - Delle(n) - sanft instandsetzen
2	Bremsanlage	Bremsscheiben und Beläge hinten - Korrosion - erneuern
3	Stoßfänger vorn	Stoßfänger mit Parktronic - verformt - erneuern

Beschädigung #1: Heckklappe/-tür: Heckklappe - Delle(n) - sanft instandsetzen

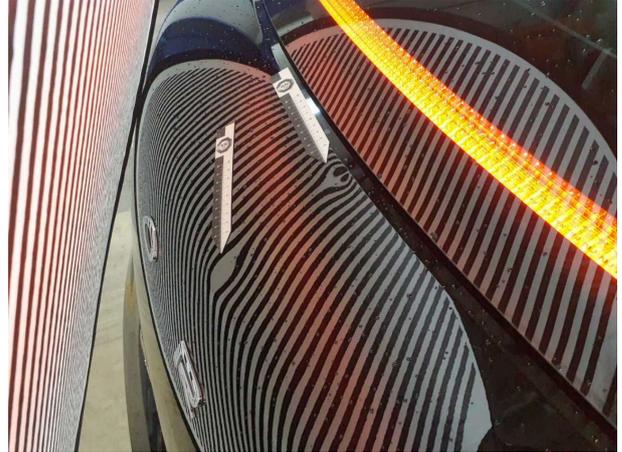
Beschädigung #1: Heckklappe/-tür: Heckklappe - Delle(n) - sanft instandsetzen

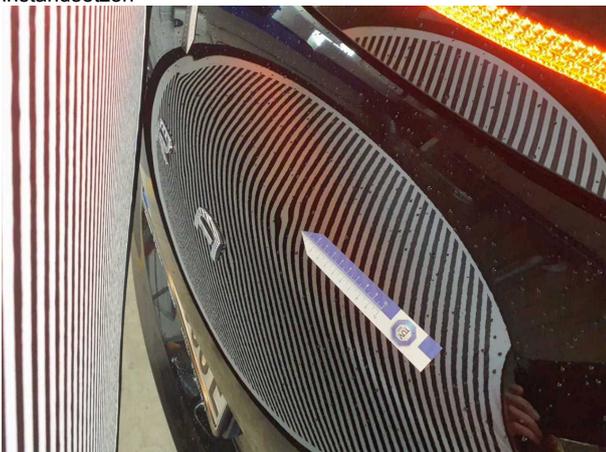
Beschädigung #1: Heckklappe/-tür: Heckklappe - Delle(n) - sanft instandsetzen

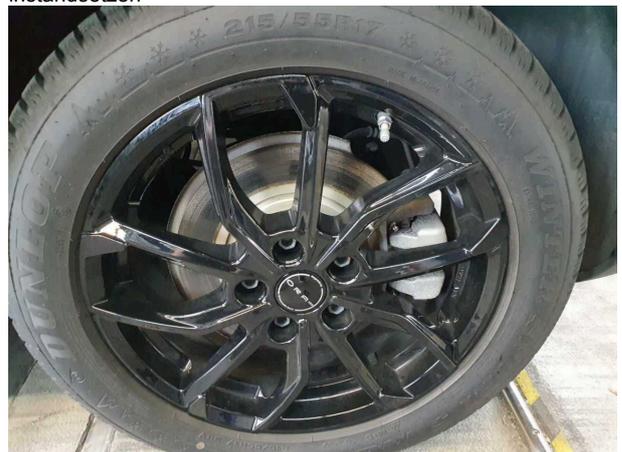
Beschädigung #2: Bremsanlage: Bremsscheiben und Beläge hinten - Korrosion - erneuern

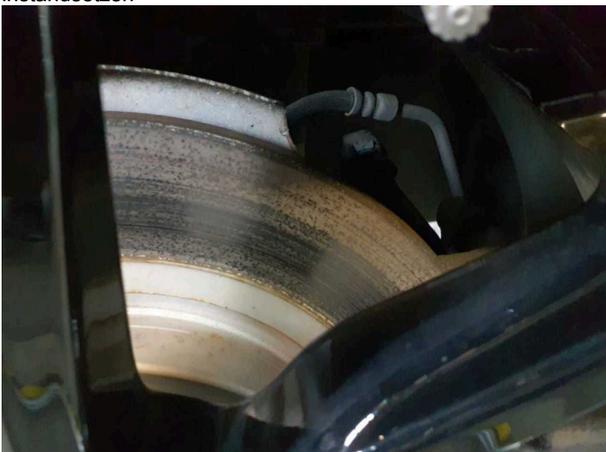
Beschädigung #2: Bremsanlage: Bremsscheiben und Beläge hinten - Korrosion - erneuern

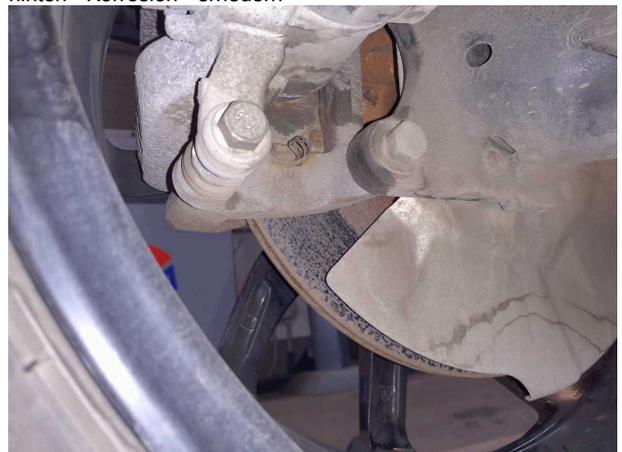
Beschädigung #2: Bremsanlage: Bremsscheiben und Beläge hinten - Korrosion - erneuern

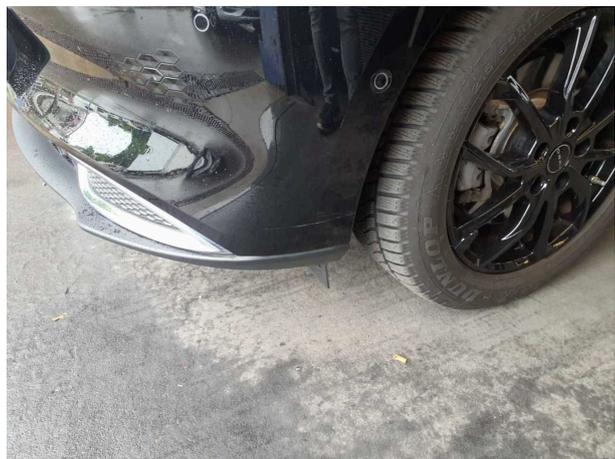
Beschädigung #3: Stossfänger vorn: Stossfänger mit Parktronic - verformt - erneuern

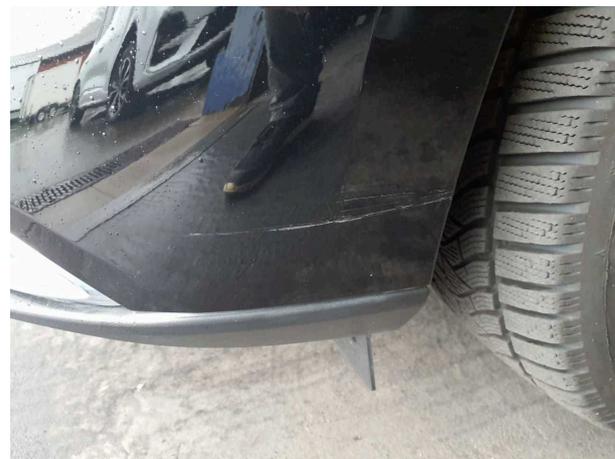
Beschädigung #3: Stossfänger vorn: Stossfänger mit Parktronic - verformt - erneuern

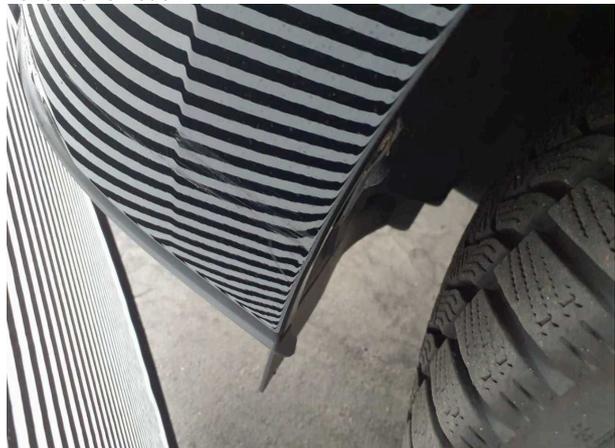
Beschädigung #3: Stossfänger vorn: Stossfänger mit Parktronic - verformt - erneuern
