Wertgutachten

Ihr Auftrag vom	16.05.2025 durch Raiffeisen-Impuls Fuhrparkmanagement GmbH & Co. KG
Besichtigungsort	36272 Niederaula, Industriestraße 11
Besichtigungsdatum	20.05.2025
Referenznummern	0002059354

Fahrzeugident.-Nr.	W0VEFYHT2NJ557181		
Fahrzeugart	PKW - Kasten geschlossen	Farbton / Lackart	Weiß / Uni
Hersteller	Opel	Nächste HU	keine Angabe
Typ / Verkaufsbez.	Combo E Cargo 1.5 D Edition XL	Laufleistung abgelesen	41.802 km
Erstzulassung	21.03.2022	Emissionsklasse	Euro 6d
Getriebe / Gänge	Manuell / 6	Sitzplätze / Türen	2 / 5
Achsen / angetrieben	2 / 1	Anzahl Besitzer	unbekannt
Motorart	Reihenmotor / Diesel	Hubraum / Nennleistung	1.499 ccm / 75 KW
Antriebsart	Frontantrieb

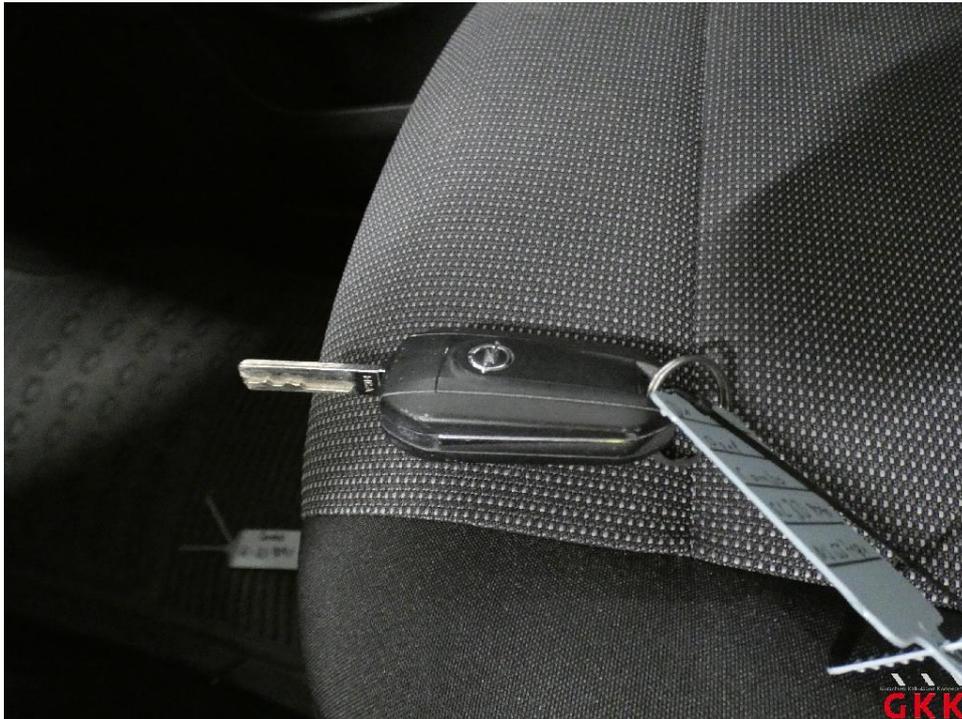
Bild 15 Hauptschlüssel, ohne Fernbedienung, fehlt, ersetzen

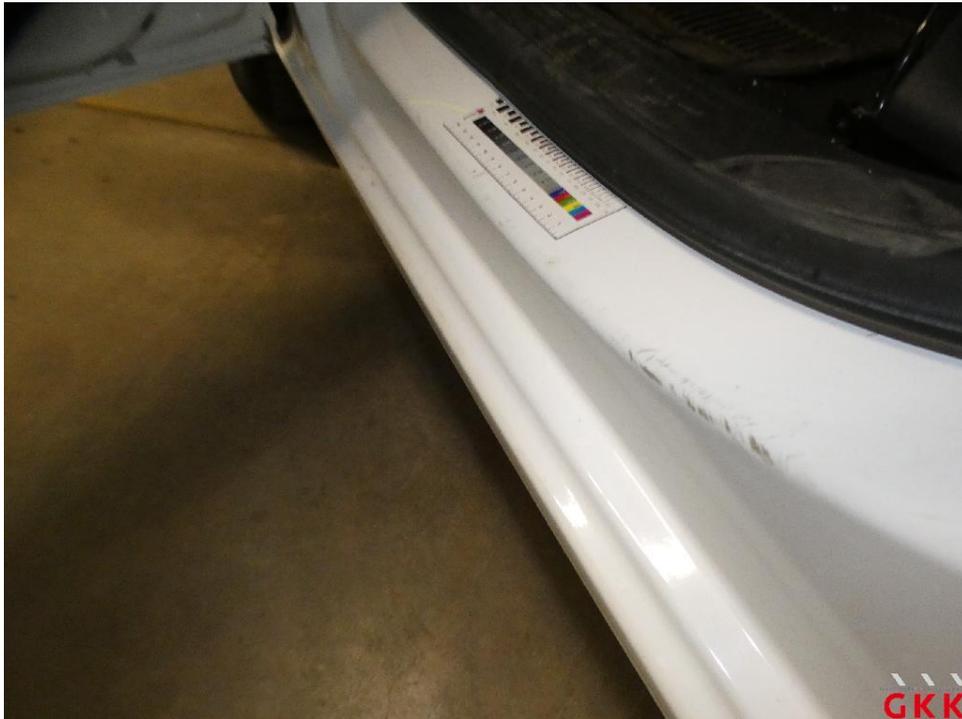
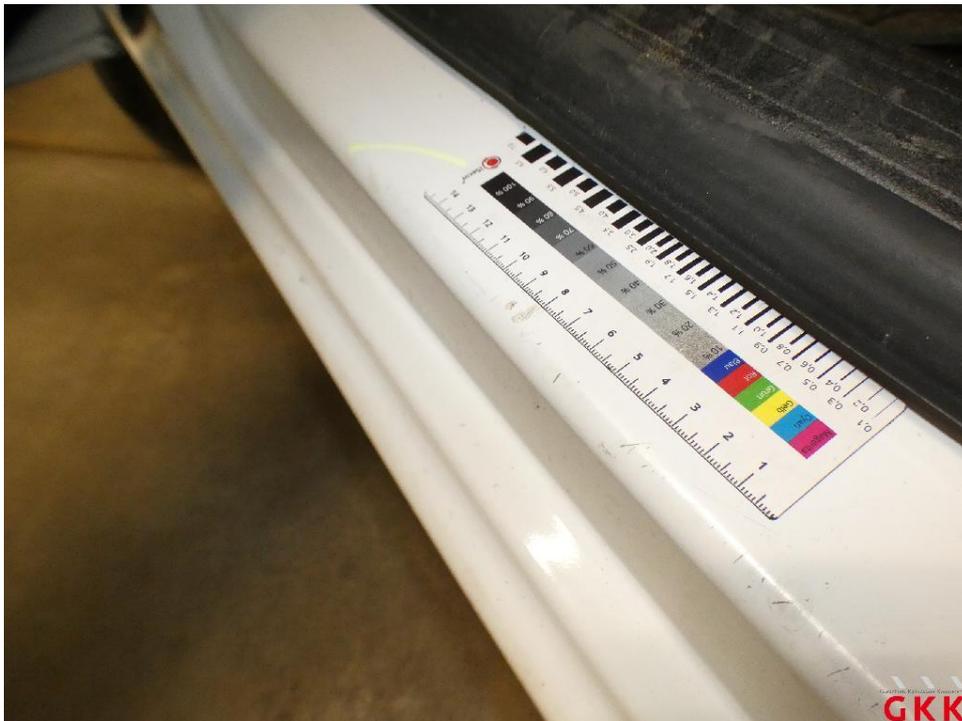
Wertbeeinflussende Faktoren		
Seite links (Angaben ohne MwSt.)	Reparaturkosten	MW
Tür vorne links Einstieg, verkratzt, Smartrepair (Bild 17, Bild 18)	80,00 €	80,00 €
Seite rechts (Angaben ohne MwSt.)	Reparaturkosten	MW
Tür vorne rechts Einstieg, verkratzt, Smartrepair (Bild 19, Bild 20, Bild 21)	80,00 €	80,00 €
Heck (Angaben ohne MwSt.)	Reparaturkosten	MW
Stoßfänger hinten Verkleidung -lackiert-, verkratzt, Gebrauchsspur	0,00 €	0,00 €
Hecktür rechts innen, beschädigt, Gebrauchsspur	0,00 €	0,00 €
Hecktür links innen, beschädigt, Gebrauchsspur	0,00 €	0,00 €
Interieur (Angaben ohne MwSt.)	Reparaturkosten	MW
Laderaum, verkratzt und verschmutzt, Gebrauchsspur	0,00 €	0,00 €
Schlüssel/Schließanl. (Angaben ohne MwSt.)	Reparaturkosten	MW
Hauptschlüssel ohne Fernbedienung, fehlt, ersetzen (Bild 15)	55,18 €	55,18 €
Sonstiges (Angaben ohne MwSt.)	Reparaturkosten	MW
HU (Hauptunters.) PKW / Transporter, kein gültiger Nachweis vorhanden, durchführen (Bild 16)	121,85 €	121,85 €

Bild 17 Tür vorne links, Einstieg, verkratzt, Smartrepair

Bild 18 Tür vorne links, Einstieg, verkratzt, Smartrepair

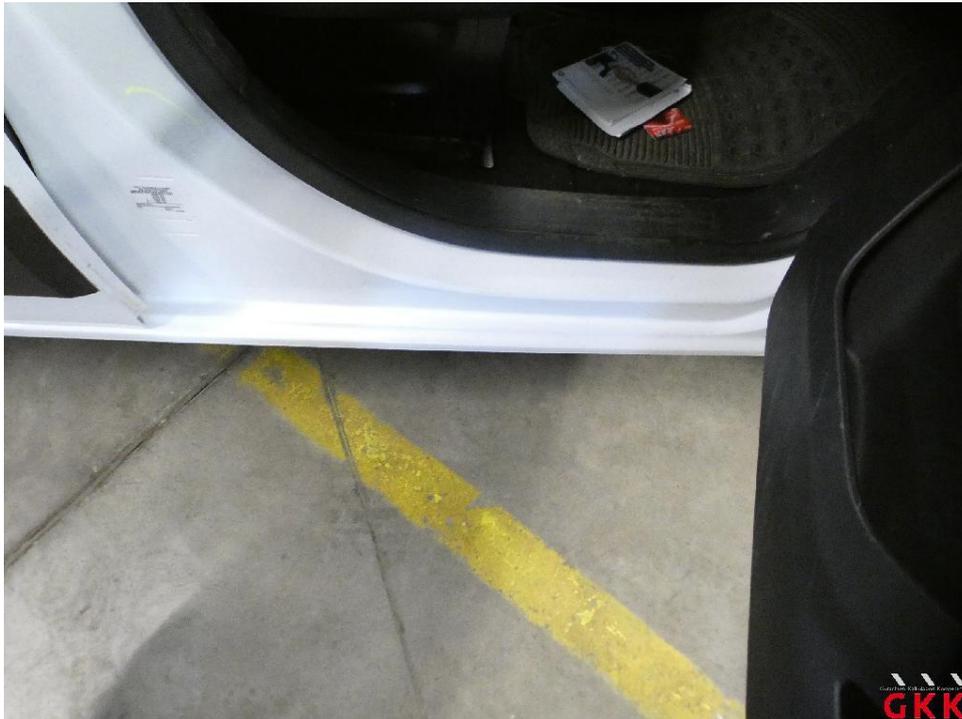
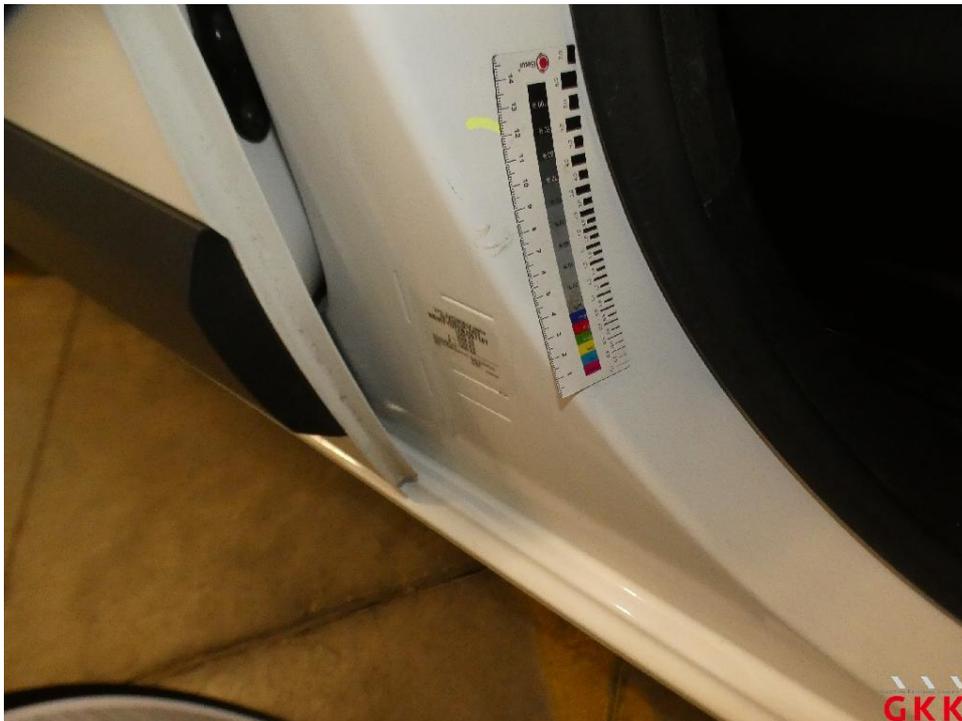
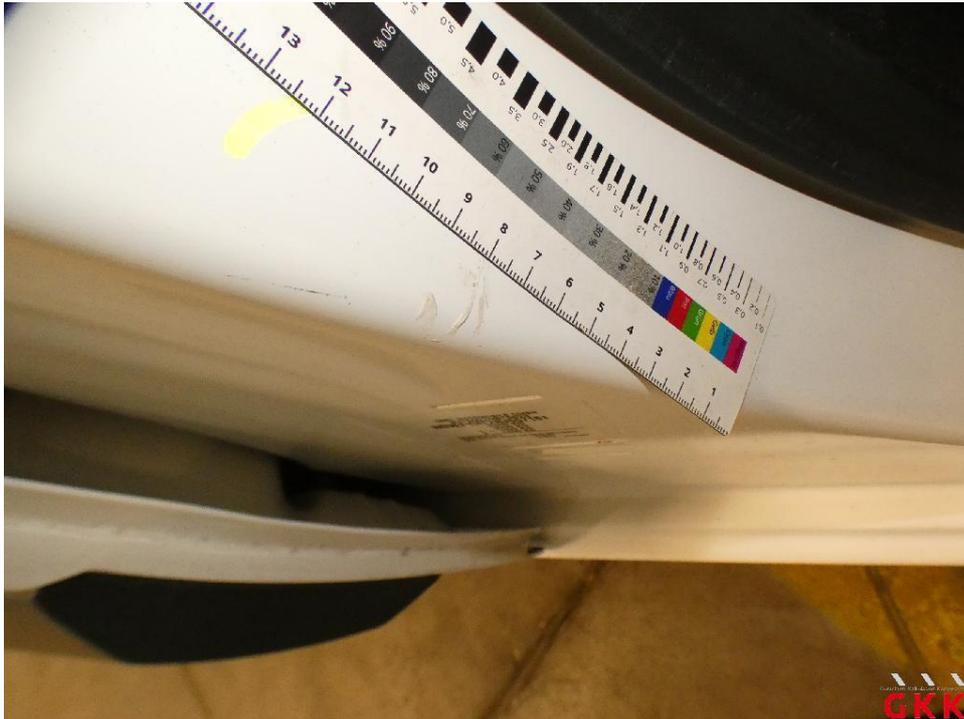
Bild 19 Tür vorne rechts, Einstieg, verkratzt, Smartrepair

Bild 20 Tür vorne rechts, Einstieg, verkratzt, Smartrepair

Bild 21 Tür vorne rechts, Einstieg, verkratzt, Smartrepair
