WBA5F31020FL17390

Zustandsbericht

TÜV SÜD Auto Partner GmbH
Gutenbergstr. 13
70771 Leinfelden-Echterdingen

Date d'inspection: 9 mai 2025
Numéro de protocole: 39651431
Date de livraison: 9 mai 2025

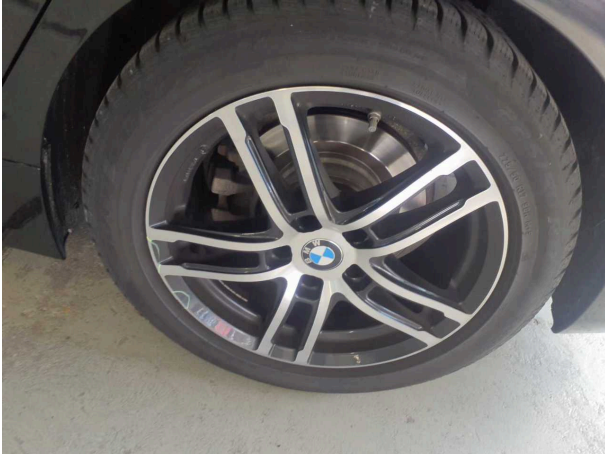
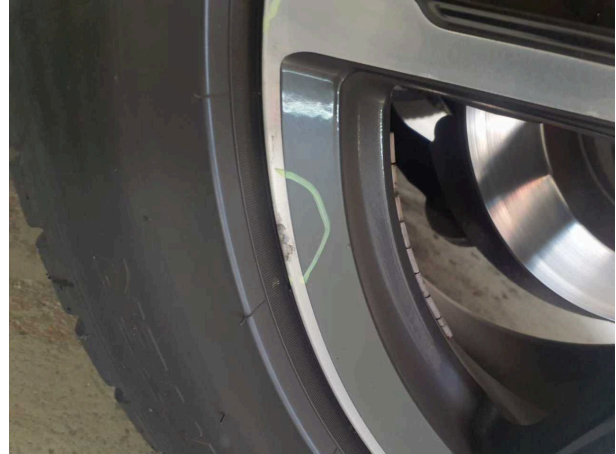
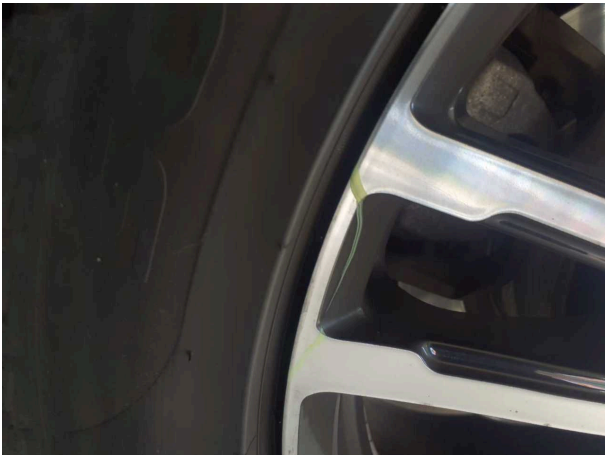
Dommage #1: Roue / Pneumatiques: Jante alliage arrière gauche...
Eraflé - Pas de moins-value

Dommage #1: Roue / Pneumatiques: Jante alliage arrière gauche -
Eraflé - Pas de moins-value

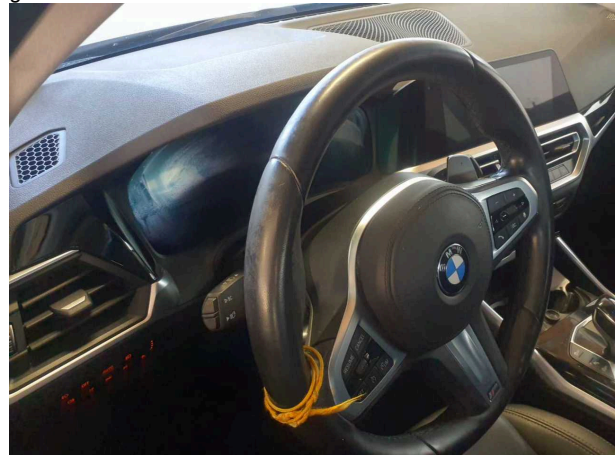
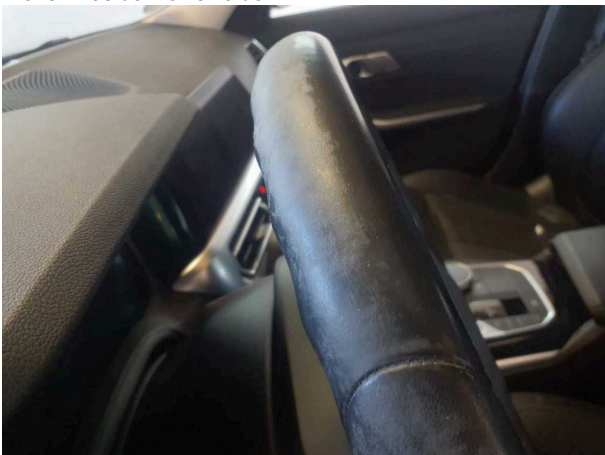
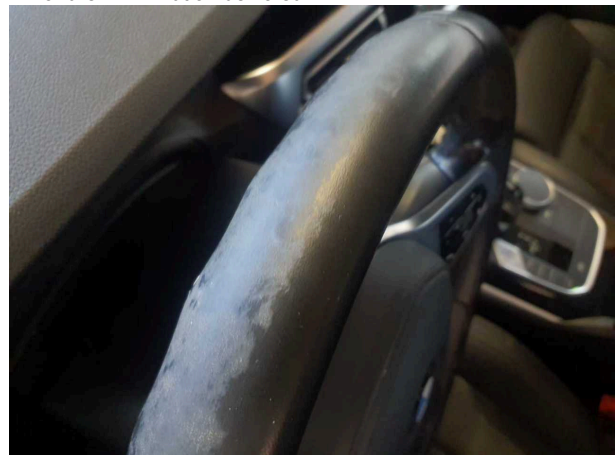
Dommage #2: Dispositif de direction: Volant multifonction - cuir -
Eraflure - Diminution de valeur

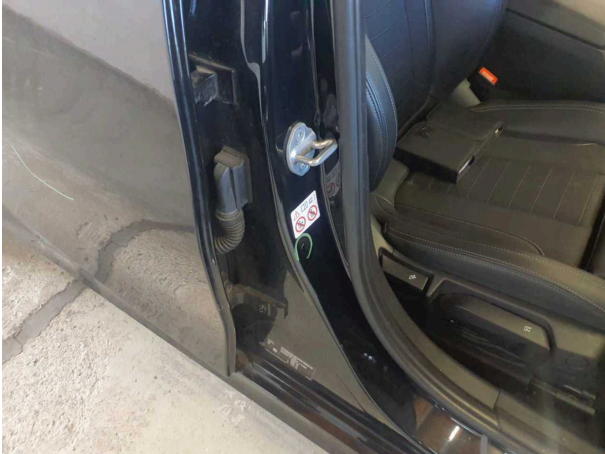
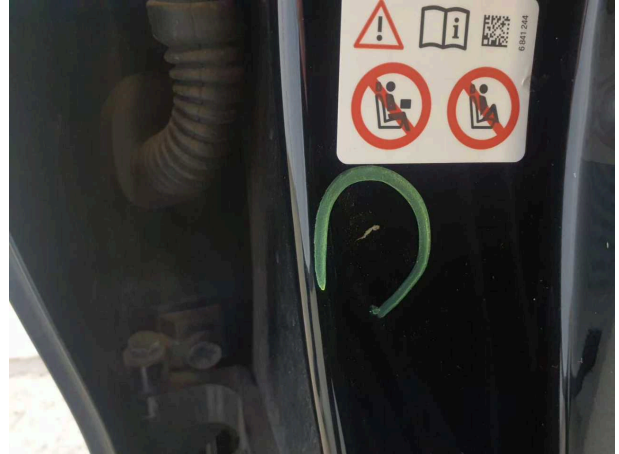
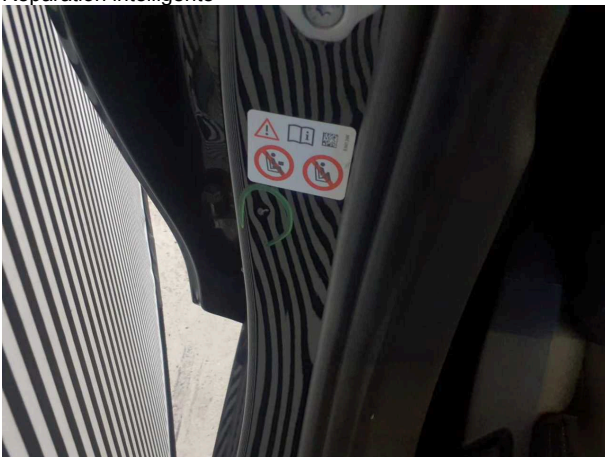
Domage #3: Seuil droit: Accès - Bosse, dommage peinture - Réparation intelligente

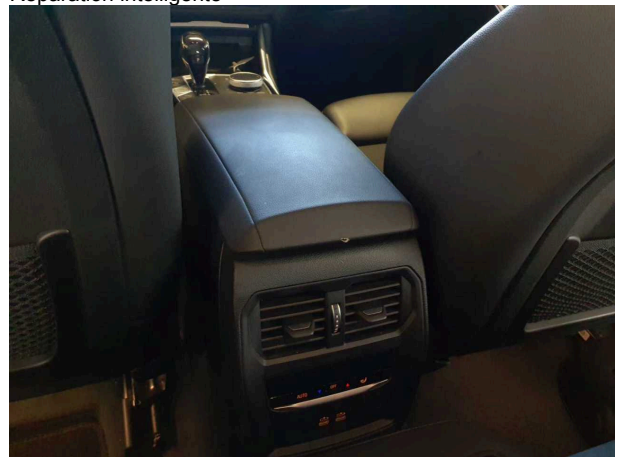
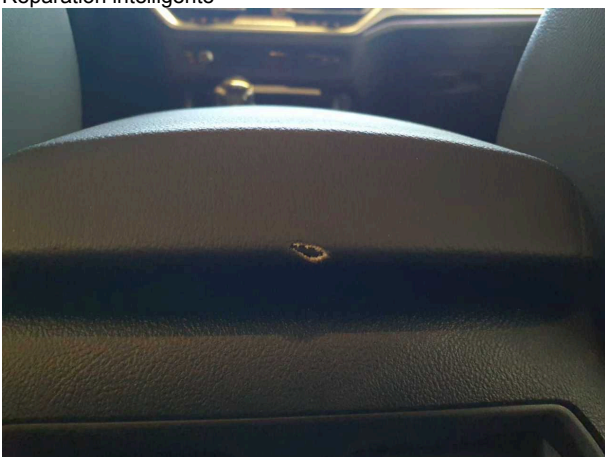
Domage #4: Siège arrière: Accoudoir milieu - Cassé/déchiré... Remplacer

Domage #4: Siège arrière: Accoudoir milieu - Cassé/déchiré - Remplacer

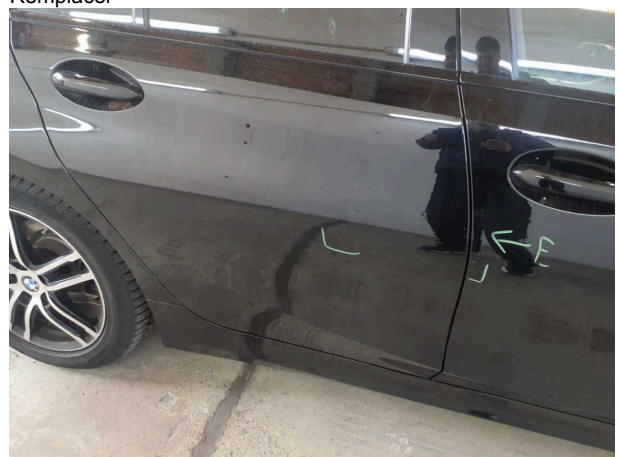
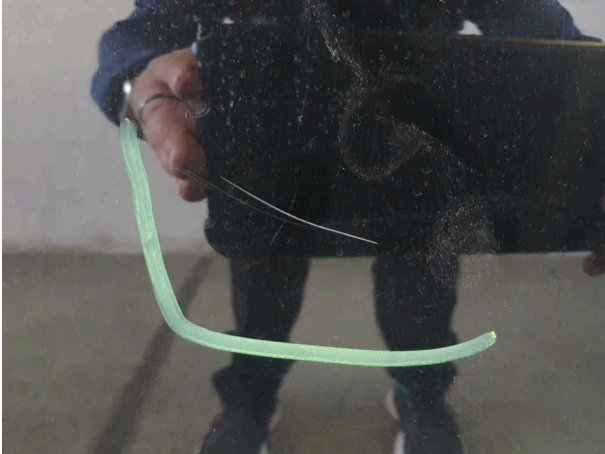
Domage #5: Porte ArD: Porte - Rayure(s) - Peinture

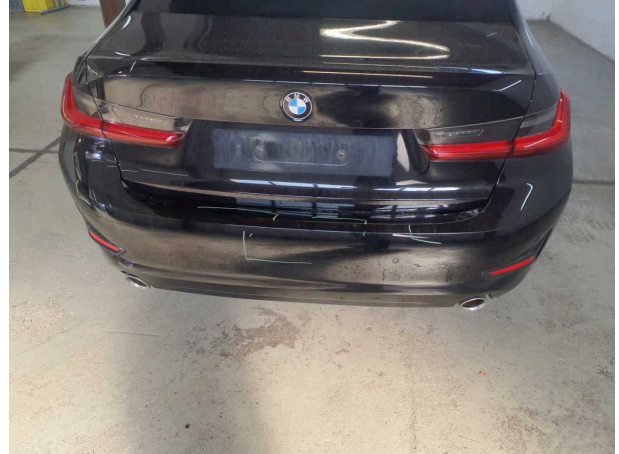
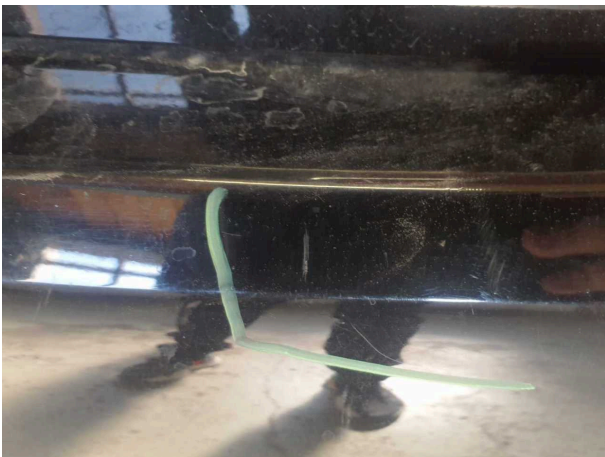
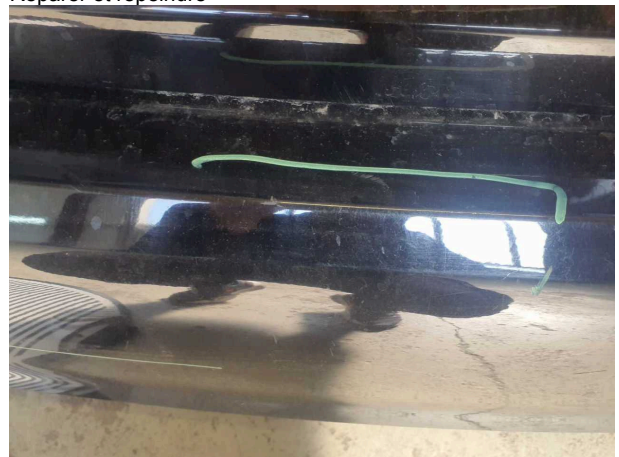
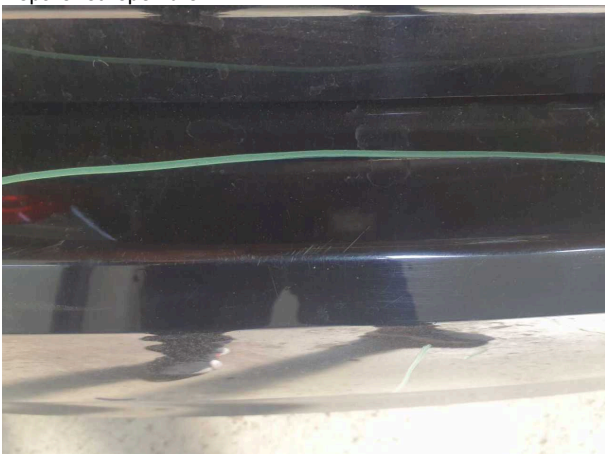
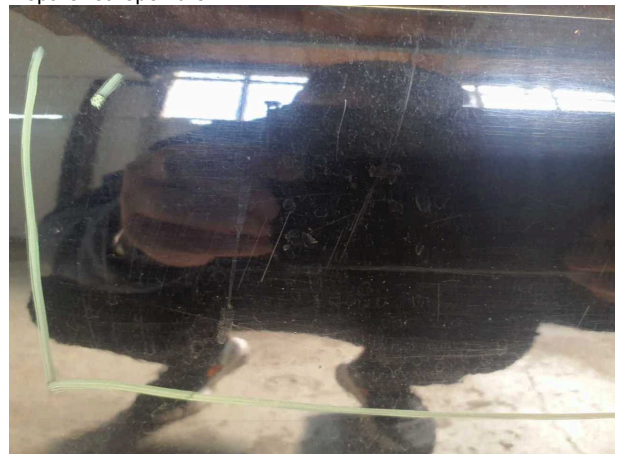
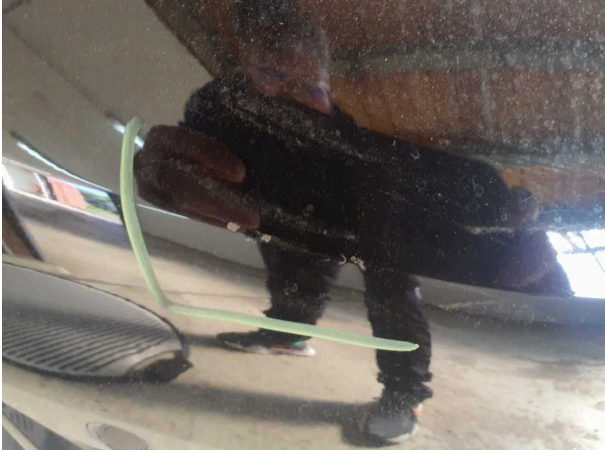
Domage #6: Pare-chocs arrière: Pare-chocs arrière - Eraflé - Réparer et repeindre

Domage #6: Pare-chocs arrière: Pare-chocs arrière - Erafilé - Réparer et repeindre

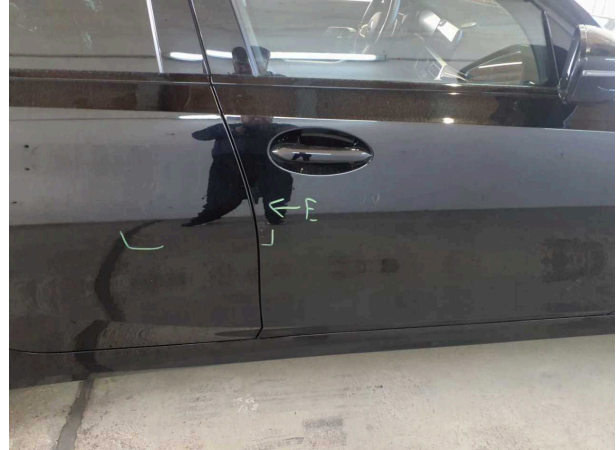
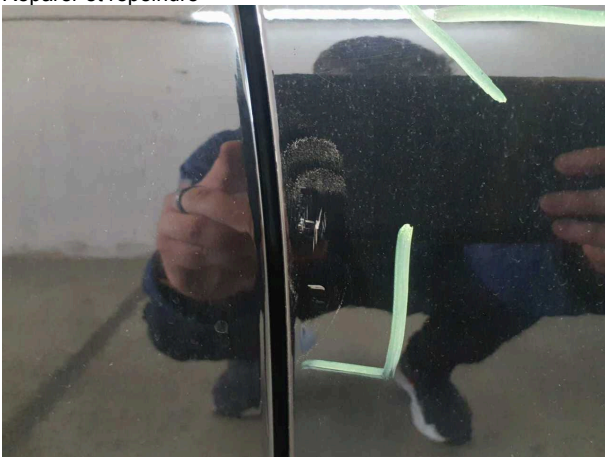
Domage #7: Porte AvD: Porte - Erafilé - Peinture

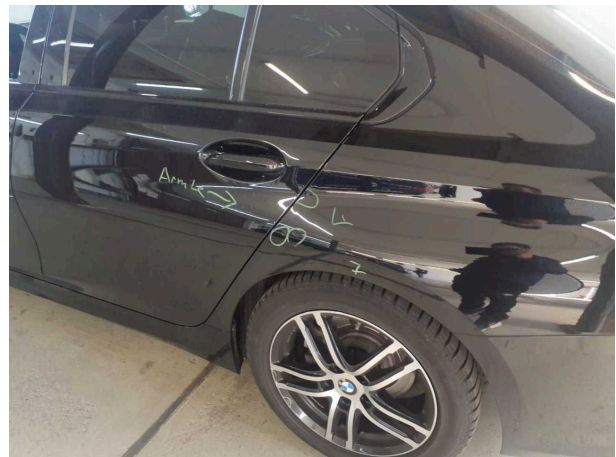
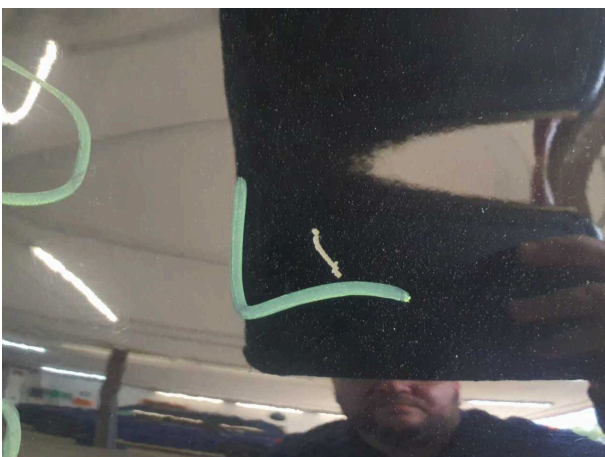
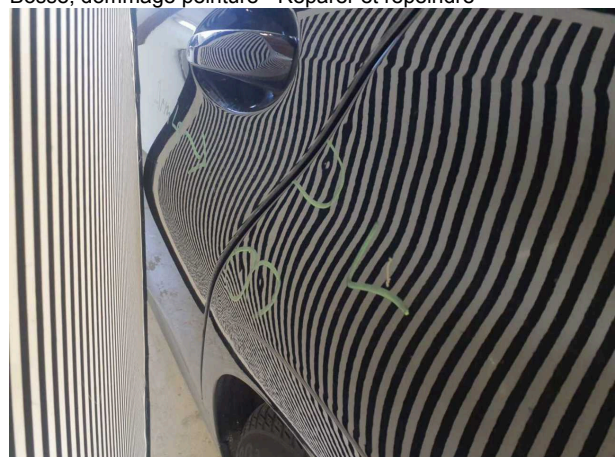
Domage #8: Panneau latéral arrière gauche: Paroi latérale - Bosse, dommage peinture - Réparer et repeindre

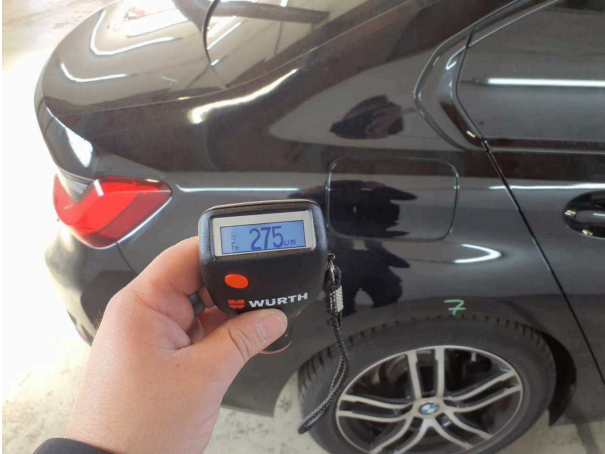
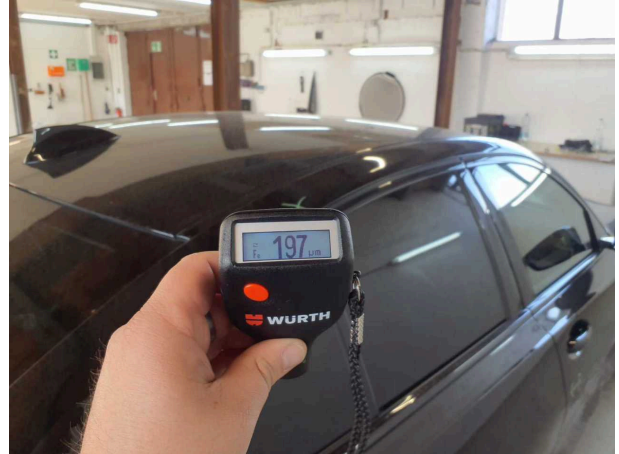
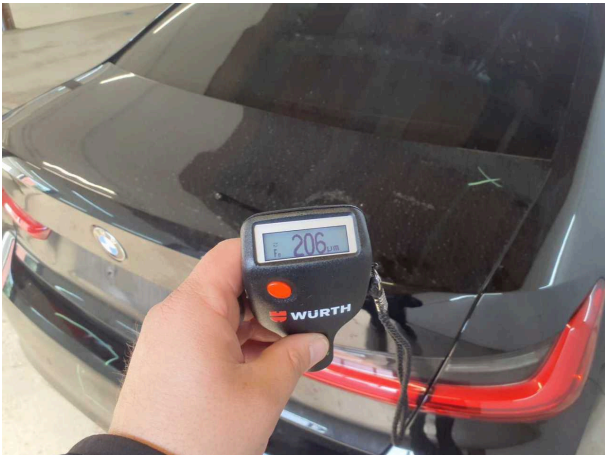
N°	Lieu
1	Rail de toit droit, Hayon/Porte arrière, Panneau latéral arrière droit, Effectué de manière professionnelle

Remises en peinture 1: Rail de toit droit, Hayon/Porte arrière, Panneau latéral arrière droit
