WBA6N310X0FK89720

Opérateur		Conditions d'inspection	Suffisant
Immatriculation du véhicule		Kilométrage (Lu)	97 302 km
Constructeur	BMW	Maintenance suivante dans	19 000 km
Type/Modèle	330e	Certificat de contrôle technique (Lire sur ZBI)	02/2026
Numéro de châssis	WBA6N310X0FK89720	Puissance / Cylindrée	135 kW / 1 998 ccm
Première immatriculation	4 févr. 2021	Garnissage/Couleur	/
Dernière maintenance		Peinture	
Type de carburant	Ext.Hybr.B/E édition	Boîte de vitesses	Automatique

Zustandsbericht

Date d'inspection: 28 avr. 2025

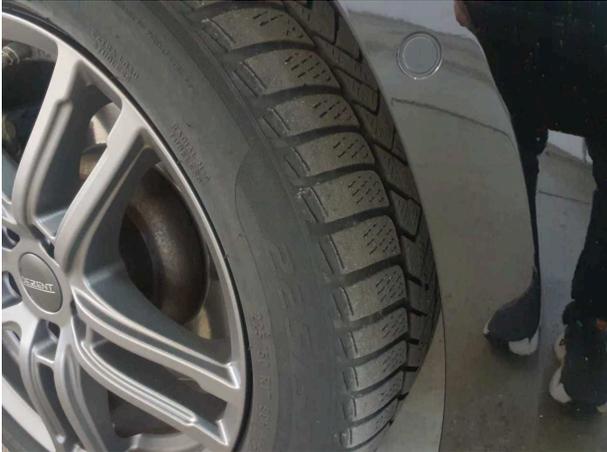
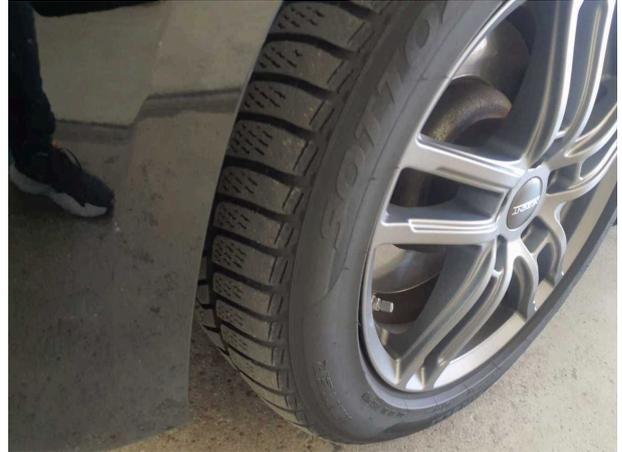
Essieu	Taille du pneu	Constructeur	Type de pneu	Profondeur du profil	Apte à la circulation	Homologation
1	225/50 R17 98H	Goodyear	Pneus hiver	2mm - 2mm	Non OK	
2	225/50 R17 98H	Goodyear	Pneus hiver	6mm - 6mm	OK

Domage #1: Roue / Pneumatiques: Pneumatique avant - Usé - Pas de moins-value

Domage #1: Roue / Pneumatiques: Pneumatique avant - U... - Pas de moins-value

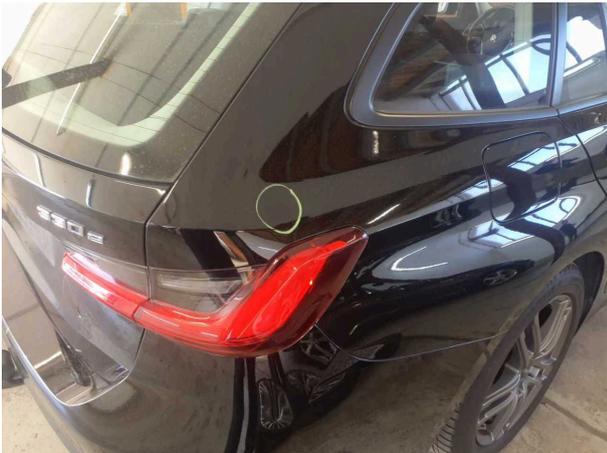
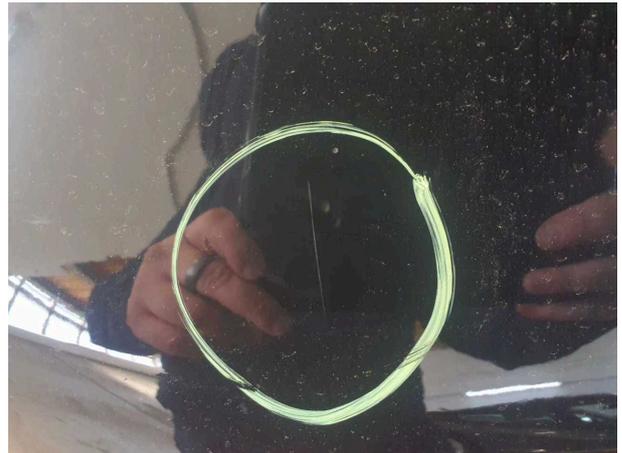
Domage #2: Panneau latéral arrière droit: Paroi latérale - Rayure(s) - Revêtement/polissage

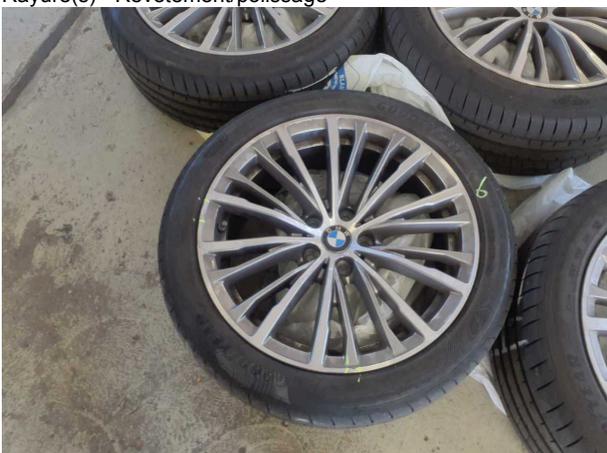
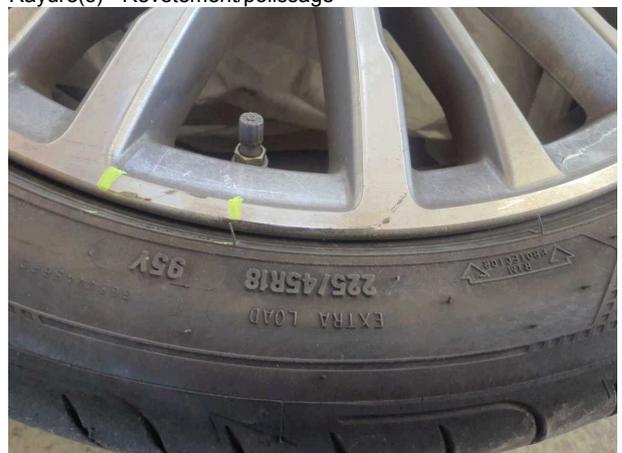
Domage #3: 2e Jeu de roues: 1 Jante alliage - Erafilé - Diminuti... de valeur

Domage #3: 2e Jeu de roues: 1 Jante alliage - Erafilé - Diminution de valeur

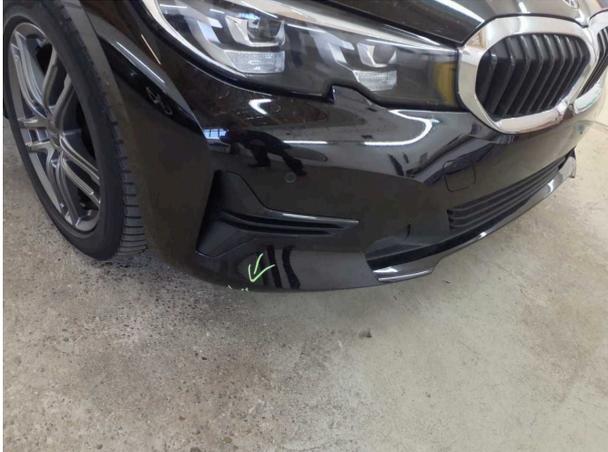
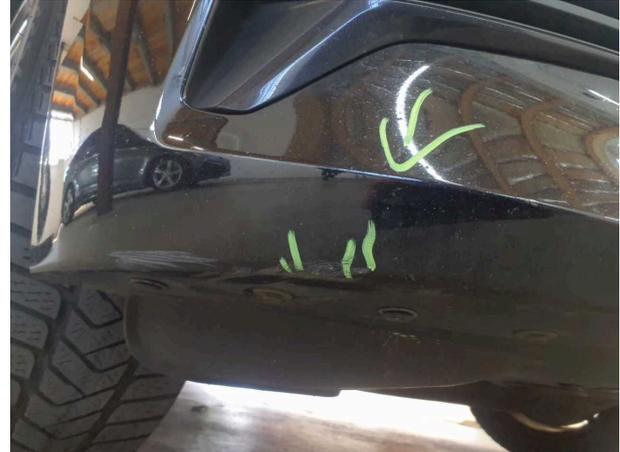
Domage #4: Pare-chocs avant: Pare-chocs avant - Erafilé - Réparation intelligente

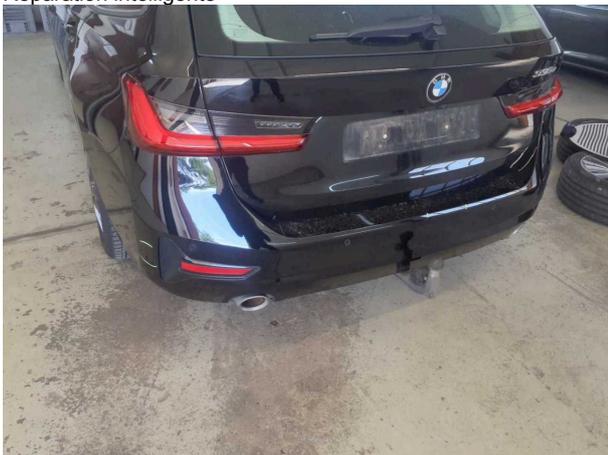
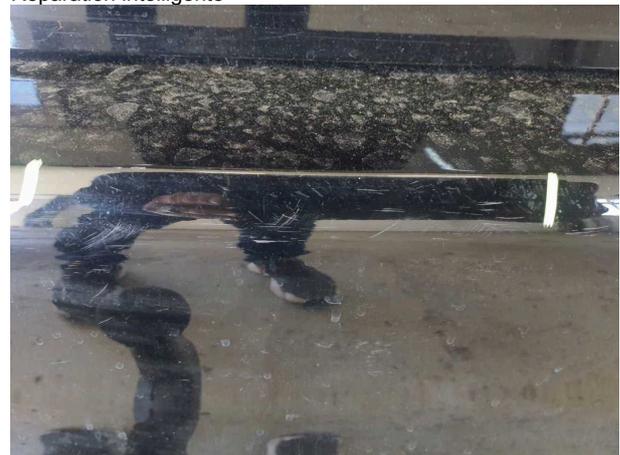
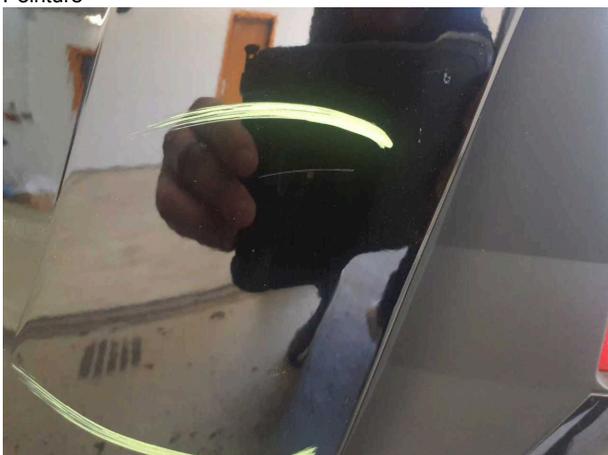
Domage #6: Pare-chocs arrière: Pare-chocs arrière - Erafilé - Peinture

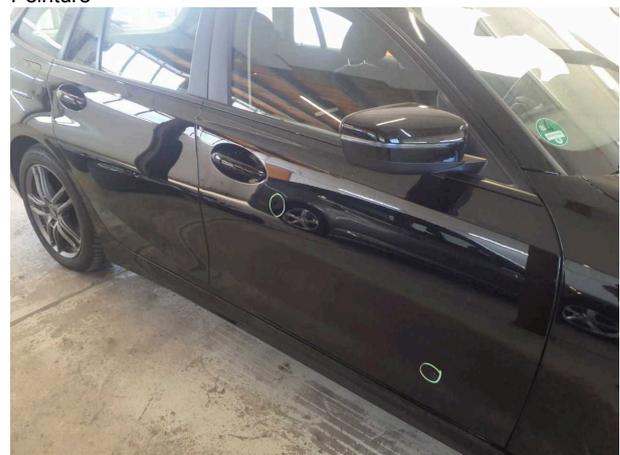
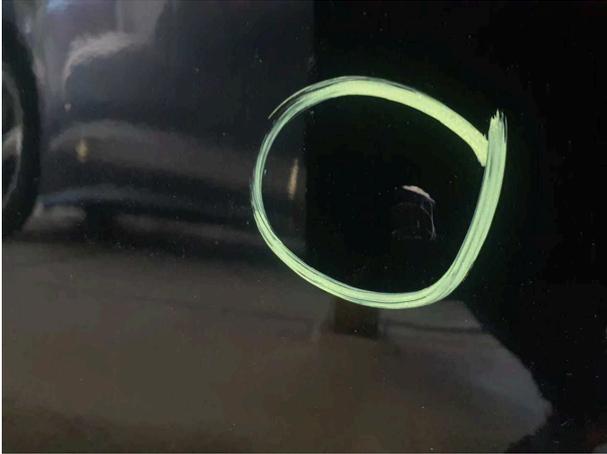
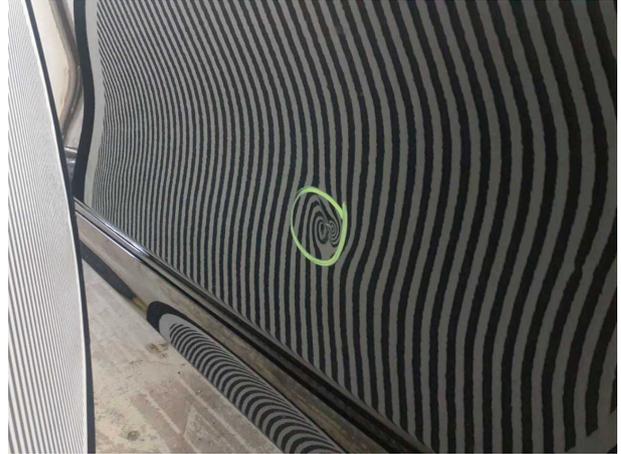
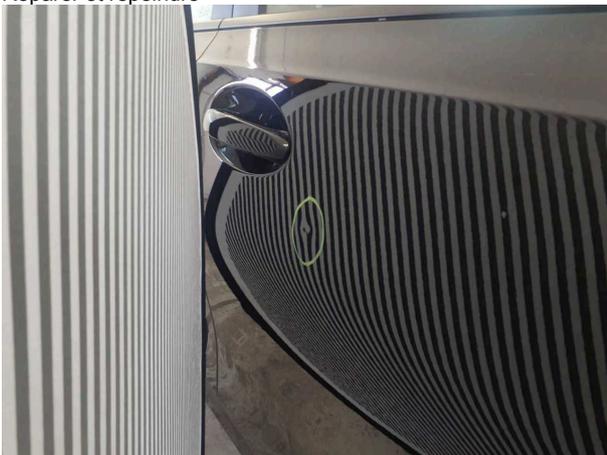
Domage #7: Porte AvD: Porte - Bosse, dommage peinture - Réparer et repeindre

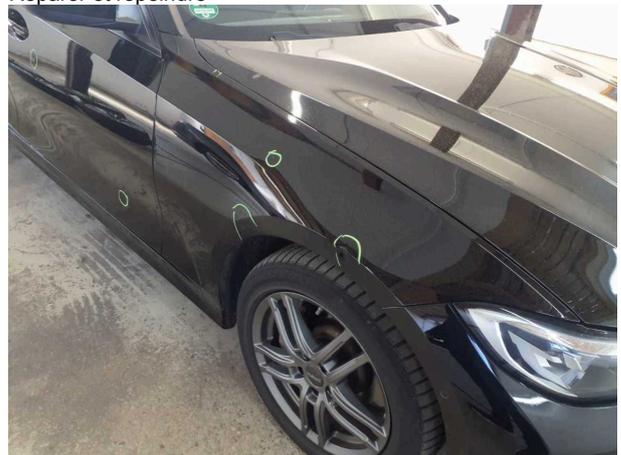
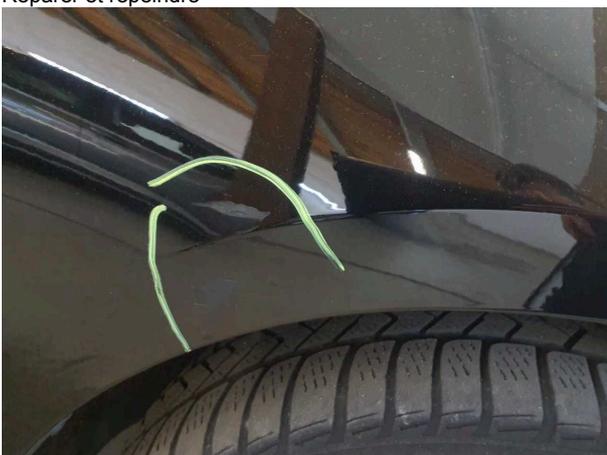
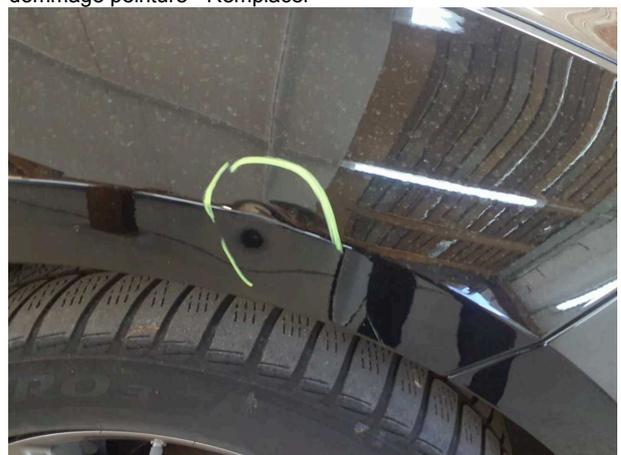
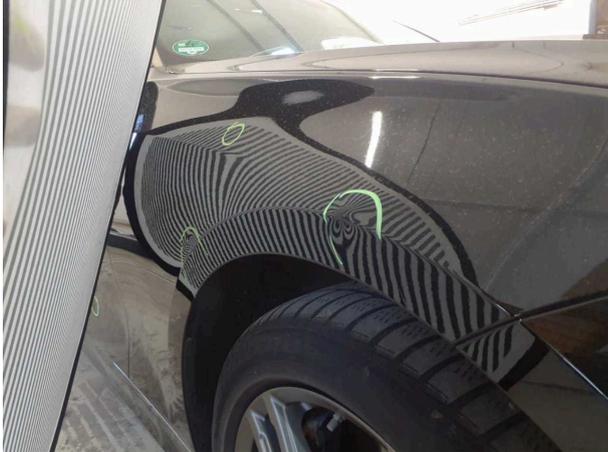
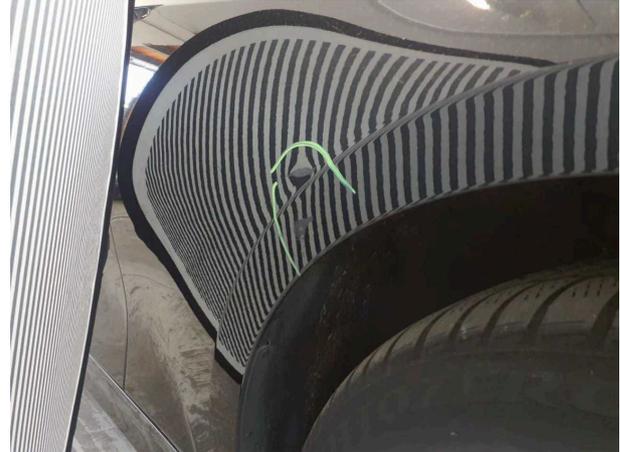
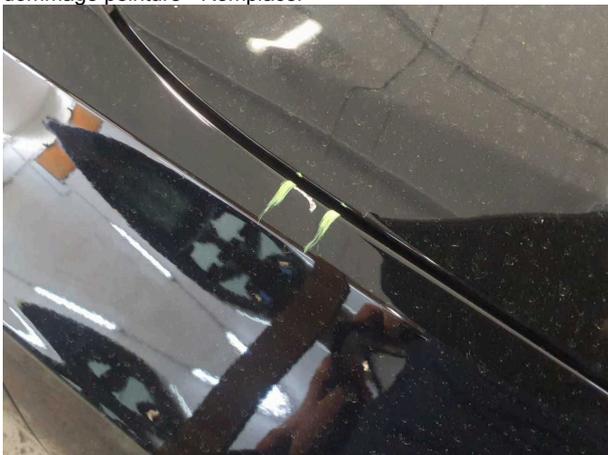
Domage #8: Garde-boue droit: Garde-boue droit - Bosse, dommage peinture - Remplacer
