GKK Gutachten GmbH

Wertgutachten

Fahrzeugident.-Nr.	WBA11DZ040FN13953		
Fahrzeugart	PKW - Kombilimousine	Farbton / Lackart	Alpinweiss / Uni
Hersteller	BMW	Nächste HU	keine Angabe
Typ / Verkaufsbez.	320 d Mild-Hybrid M Sport	Laufleistung abgelesen	97.277 km
Erstzulassung	05.08.2022	Emissionsklasse	Euro 6d
Getriebe / Gänge	Automatik / 8	Sitzplätze / Türen	5 / 5
Achsen / angetrieben	2 / 1	Anzahl Besitzer	unbekannt
Motorart	Reihenmotor / Diesel	Hubraum / Nennleistung	1.995 ccm / 140 KW
Antriebsart	Heckantrieb

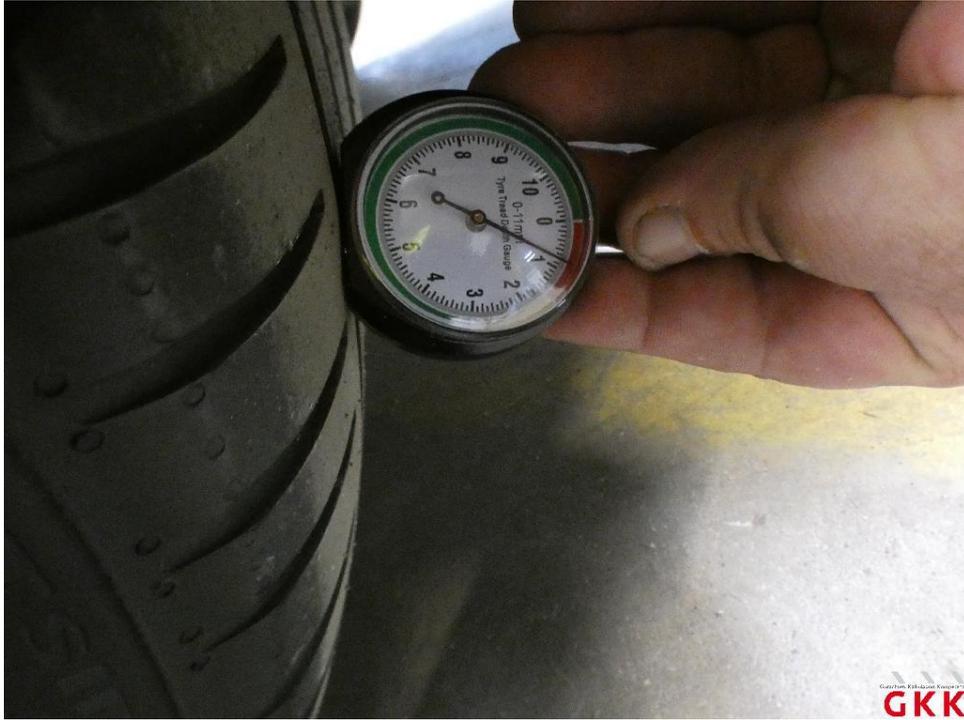
Anmerkungen
 Inspektion demnächst fällig.
 Aufgrund der Fehlermeldung im Kombiinstrument nur bedingt fahrbereit.
 Das Fahrzeug ist bezogen auf den Besichtigungsumfang nicht verkehrssicher aufgrund: Reifen hinten links - Untermaß, Reifen hinten rechts - Untermaß.
 Das ausgewiesene Untersuchungsergebnis ist aufgrund der Prüfposition(en) vorbehaltenlich.

Bild 15 Reifen, hinten links, Untermaß, ersetzen

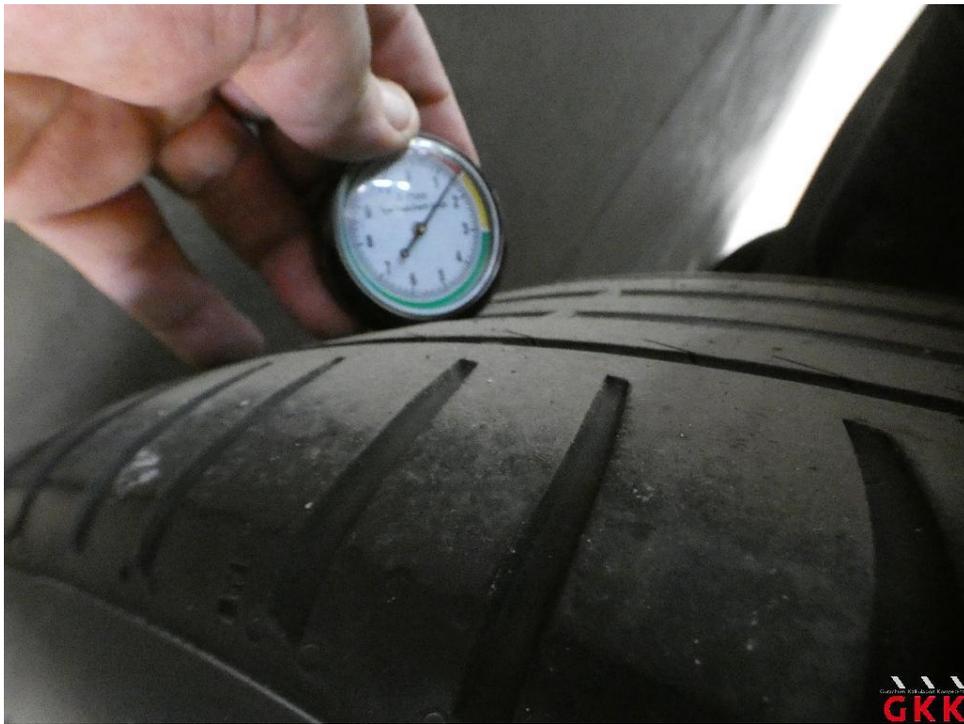
Bild 16 Reifen, hinten rechts, Untermaß, ersetzen

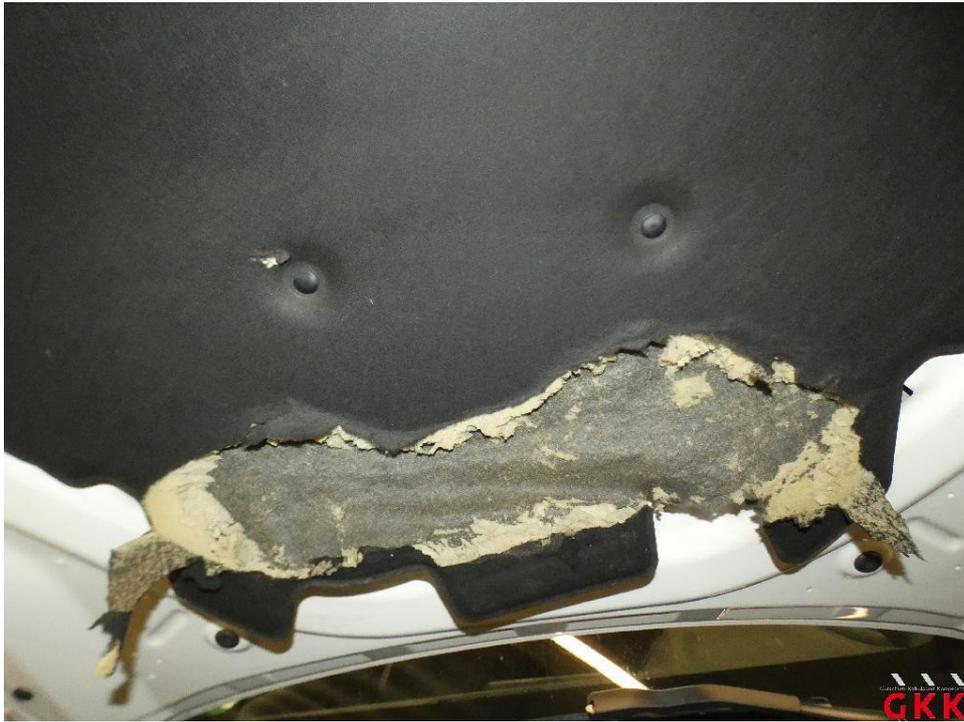
Bild 17 Motorhaube, Dämmmatte, beschädigt, ersetzen

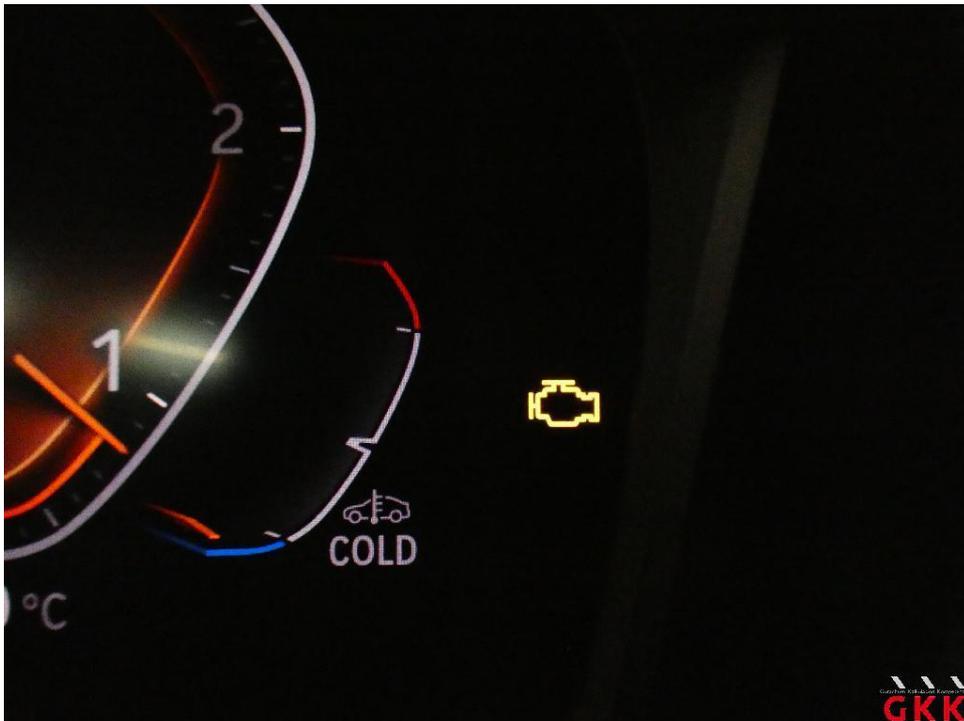
Bild 18 Motor, Motorkontrollleuchte, Fehlermeldung/en, auslesen / prüfen

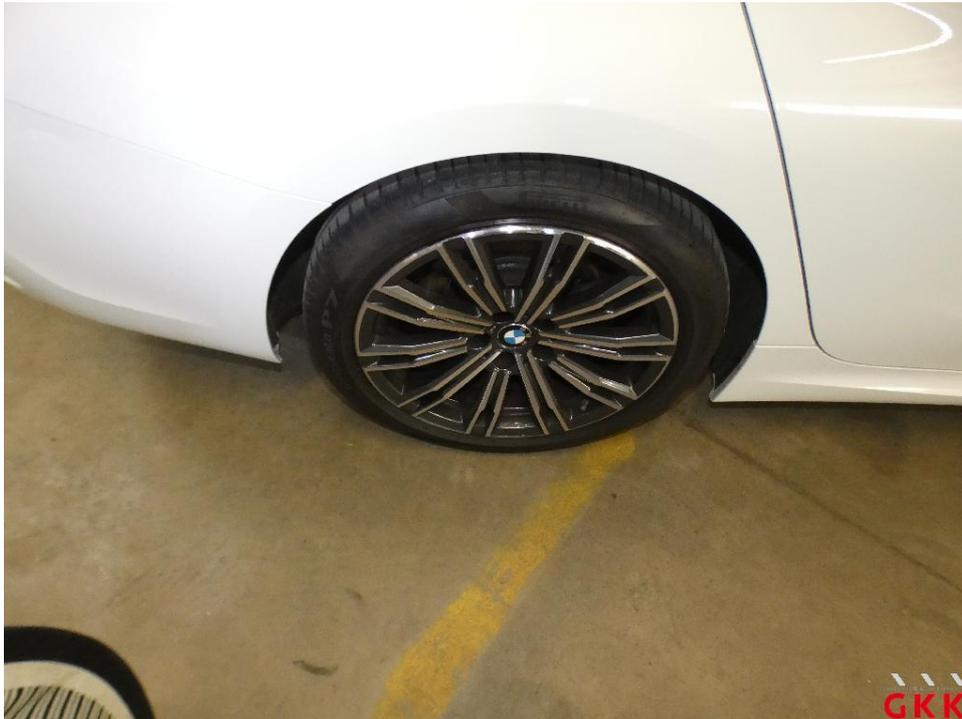
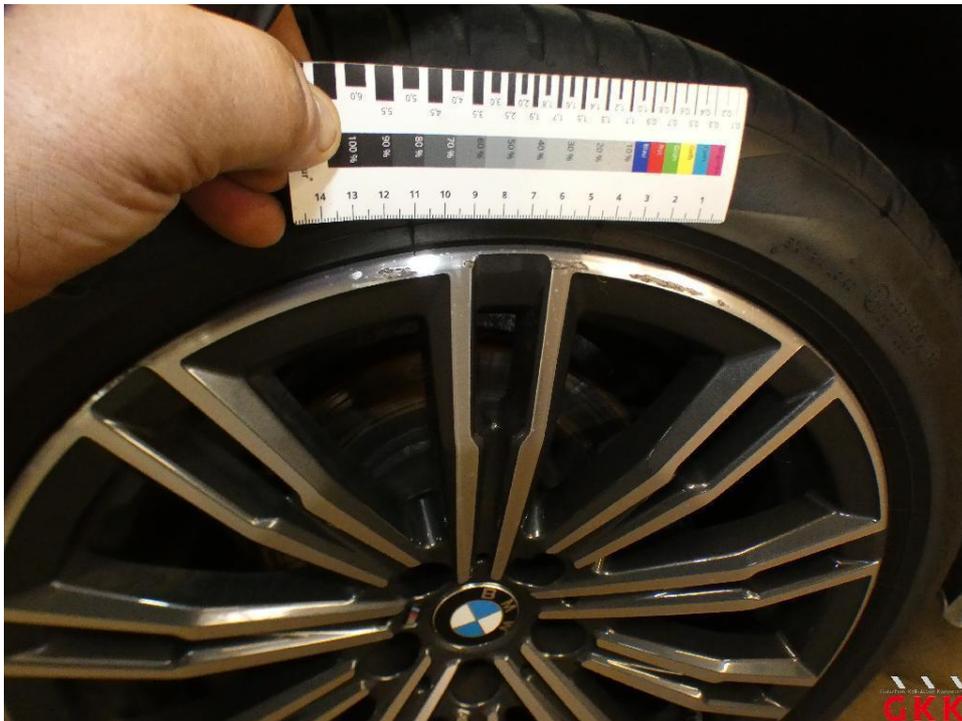
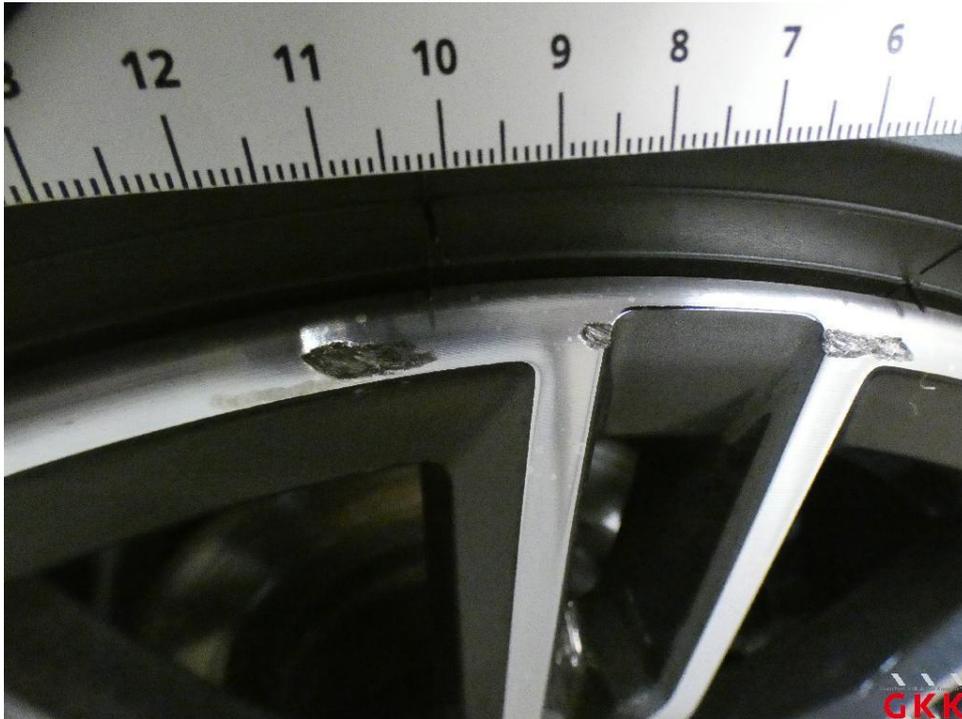
Bild 19 LM-Rad, hinten rechts, Materialabtrag, ersetzen

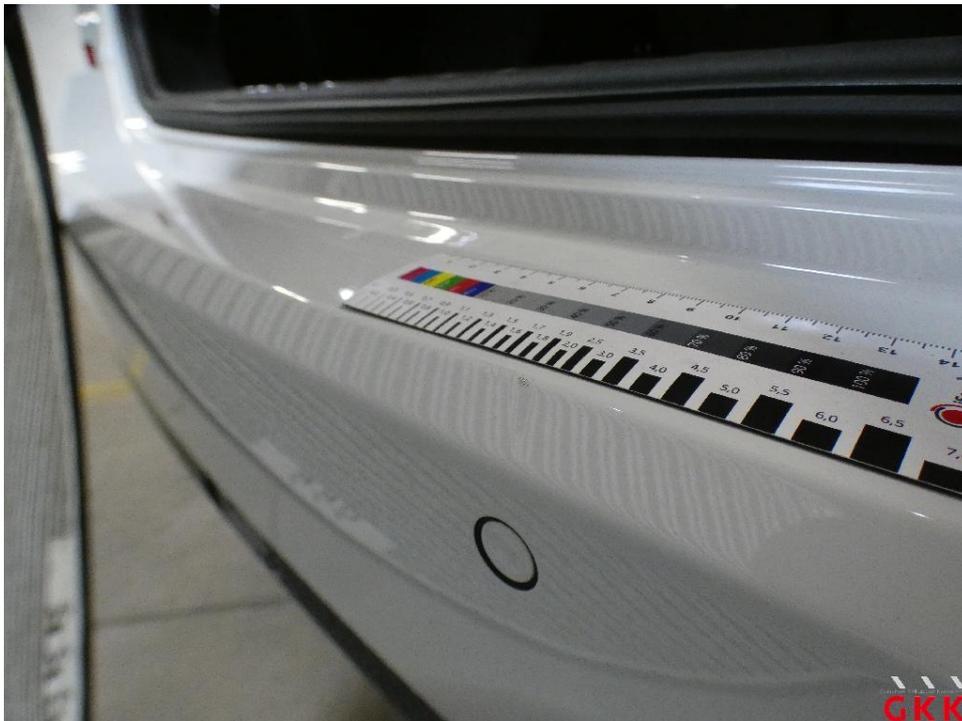
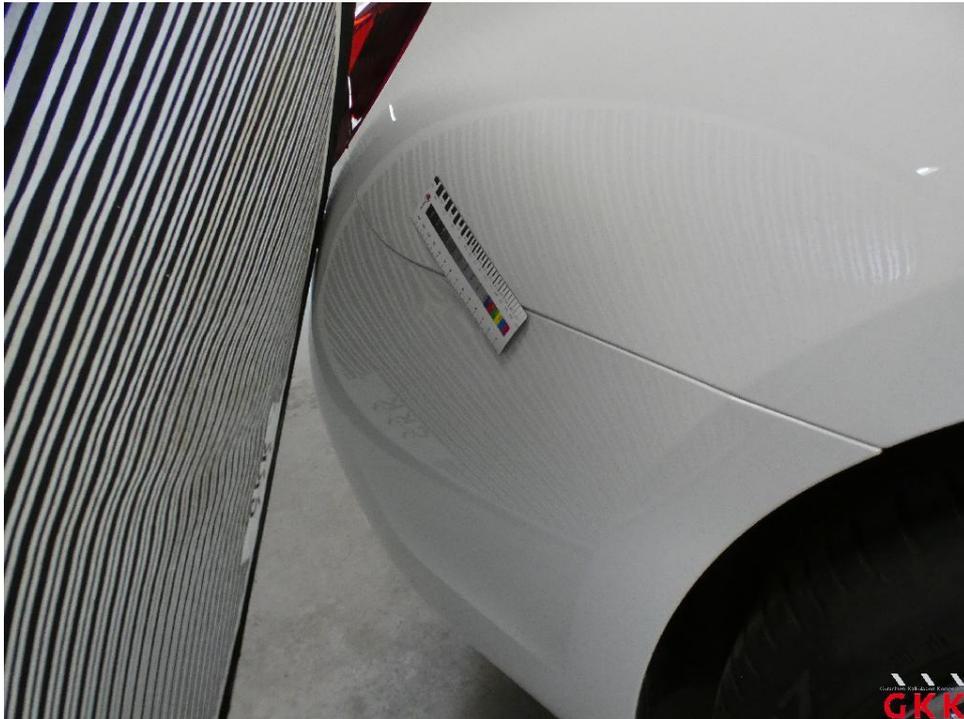
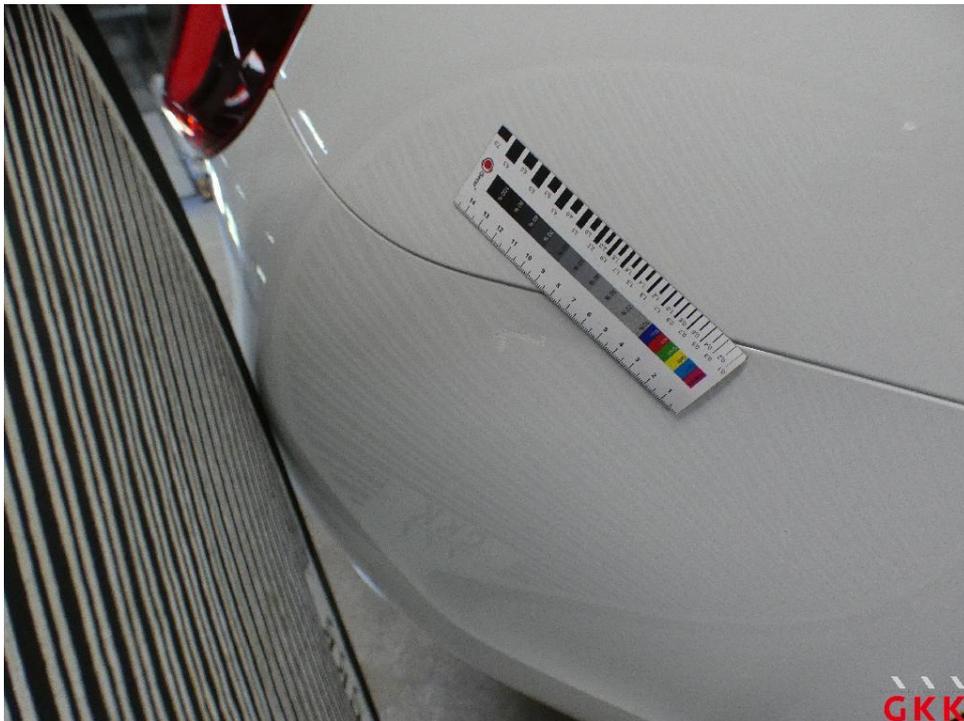
Bild 22 Stoßfänger hinten, Verkleidung -lackiert-, beschädigt, ersetzen

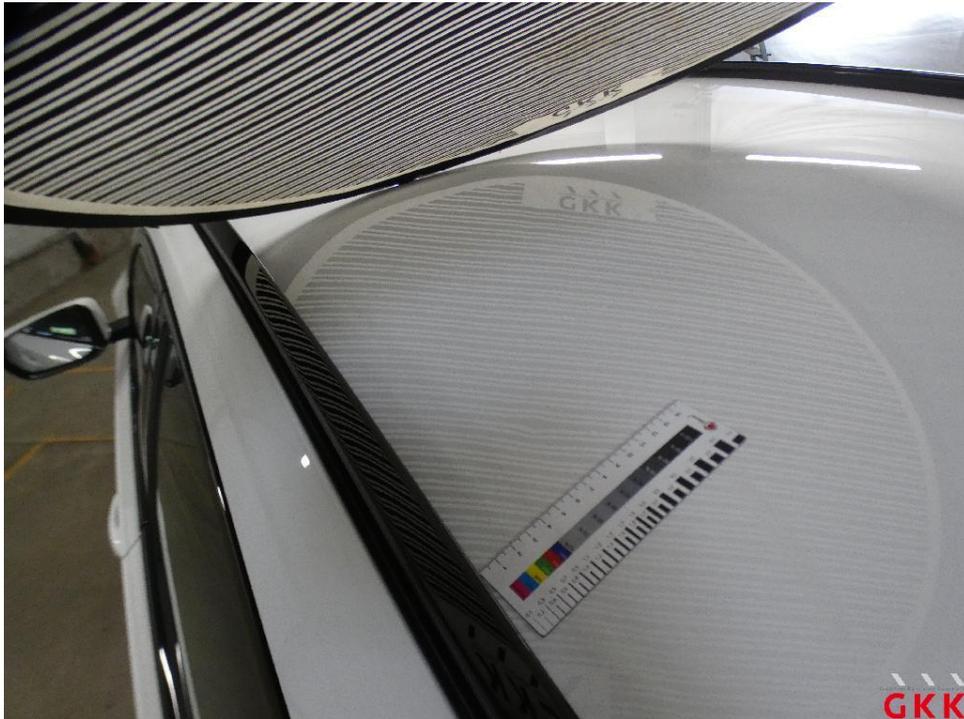
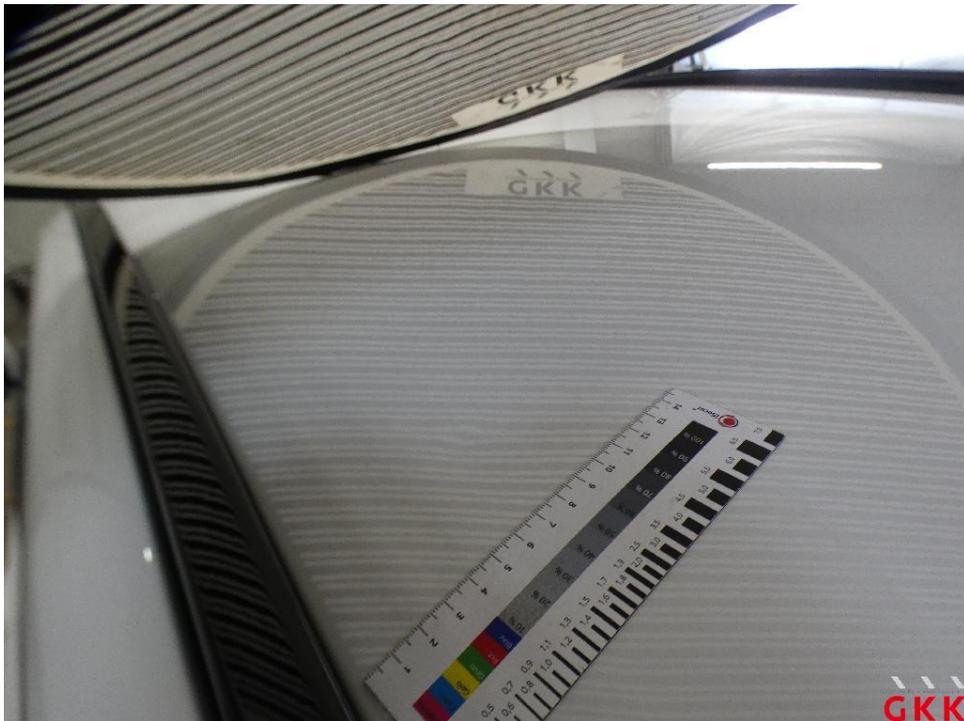
Bild 25 Dach, Mitte, beschädigt, kalt drücken

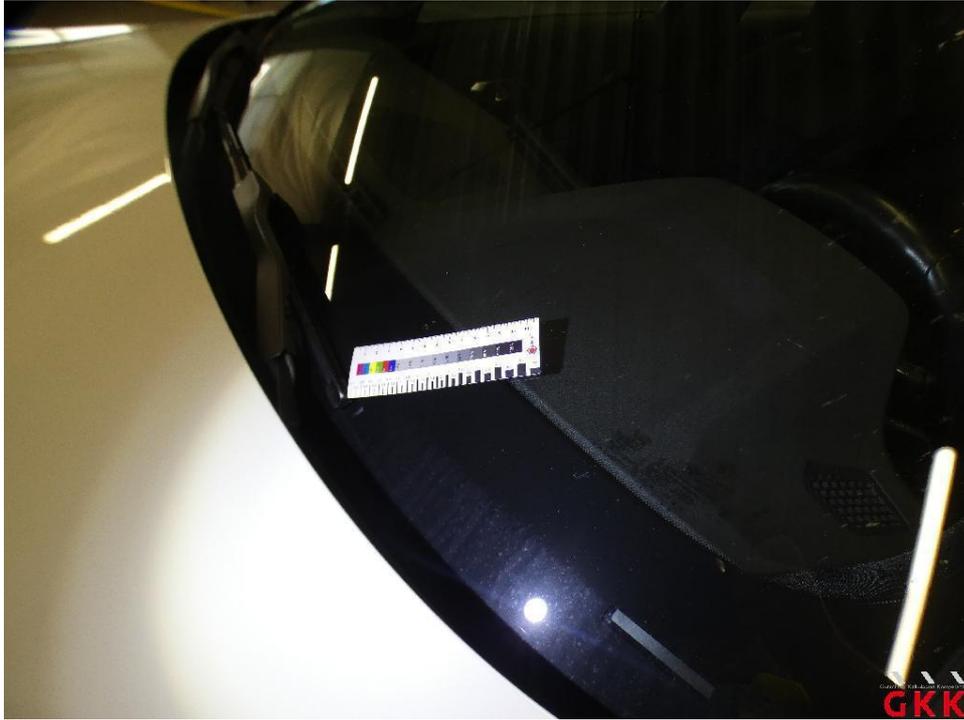
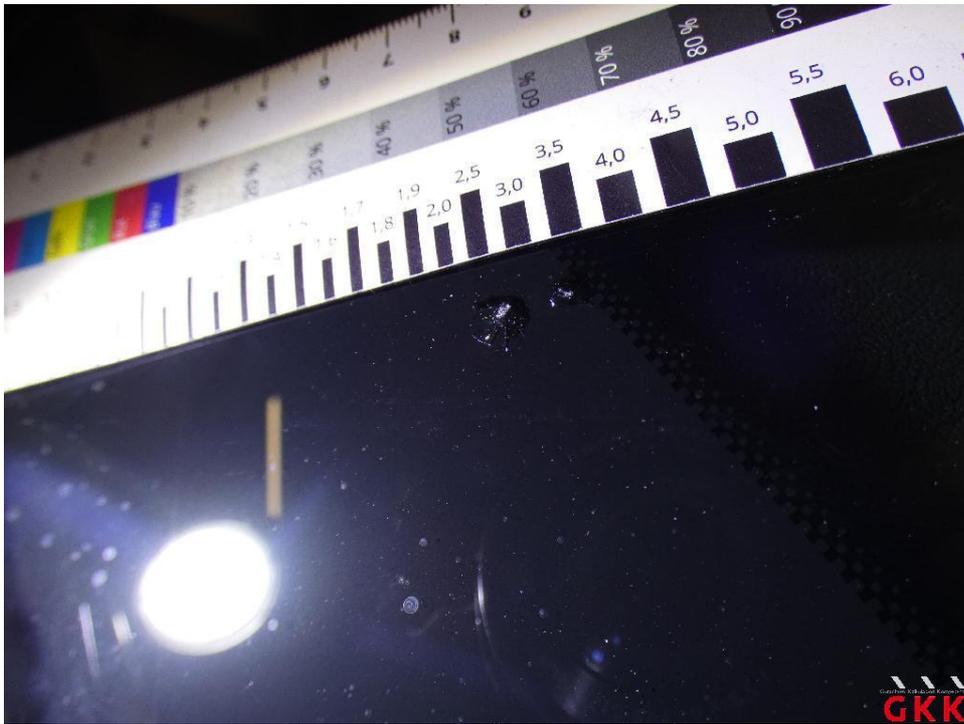
Bild 27 Frontscheibe, mit Regensensor und Frontkamera, Steinschlag im Sichtfeld, ersetzen
