Wertgutachten

Ihr Auftrag vom	09.05.2025 durch Raiffeisen-Impuls Fuhrparkmanagement GmbH & Co. KG
Besichtigungsort	36272 Niederaula, Industriestraße 11
Besichtigungsdatum	14.05.2025
Referenznummern	0002058831

Fahrzeugident.-Nr.	NLHDN51AANZ129536		
Fahrzeugart	PKW - Schräghecklimousine	Farbton / Lackart	Grün / Metallic
Hersteller	Hyundai	Nächste HU	05/2025
Typ / Verkaufsbez.	i10 Edition 1.0 30+	Laufleistung abgelesen	15.256 km
Erstzulassung	04.05.2022	Emissionsklasse	Euro 6
Getriebe / Gänge	Manuell / 5	Sitzplätze / Türen	5 / 5
Achsen / angetrieben	2 / 1	Anzahl Besitzer	unbekannt
Motorart	Reihenmotor / Benzin	Hubraum / Nennleistung	998 ccm / 49 KW
Antriebsart	Frontantrieb

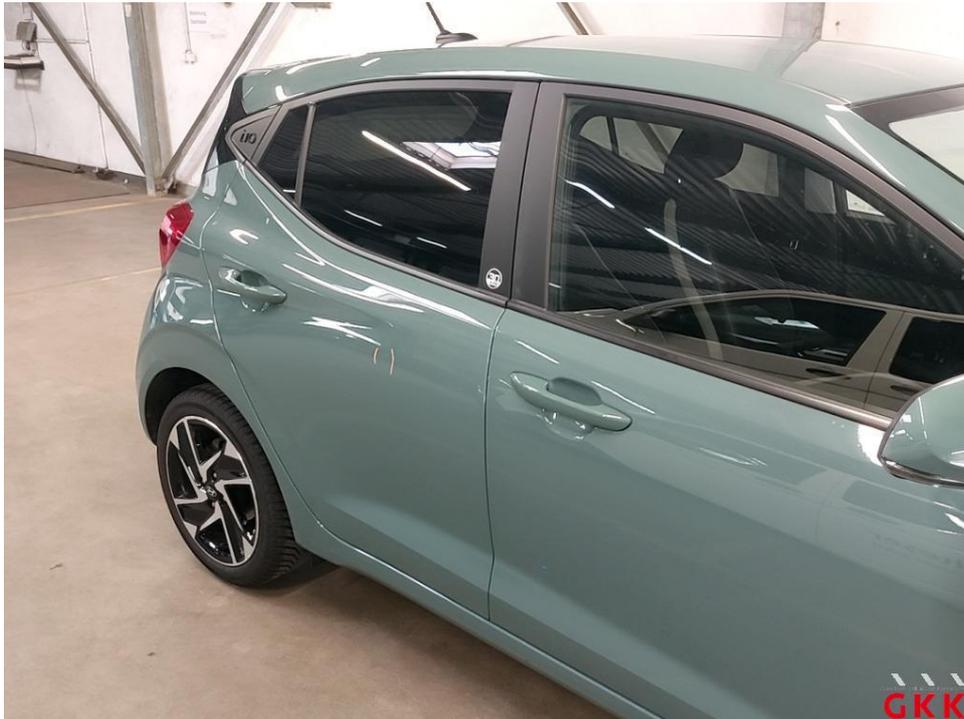
Bild 15 Tür hinten rechts, verkratzt, polieren

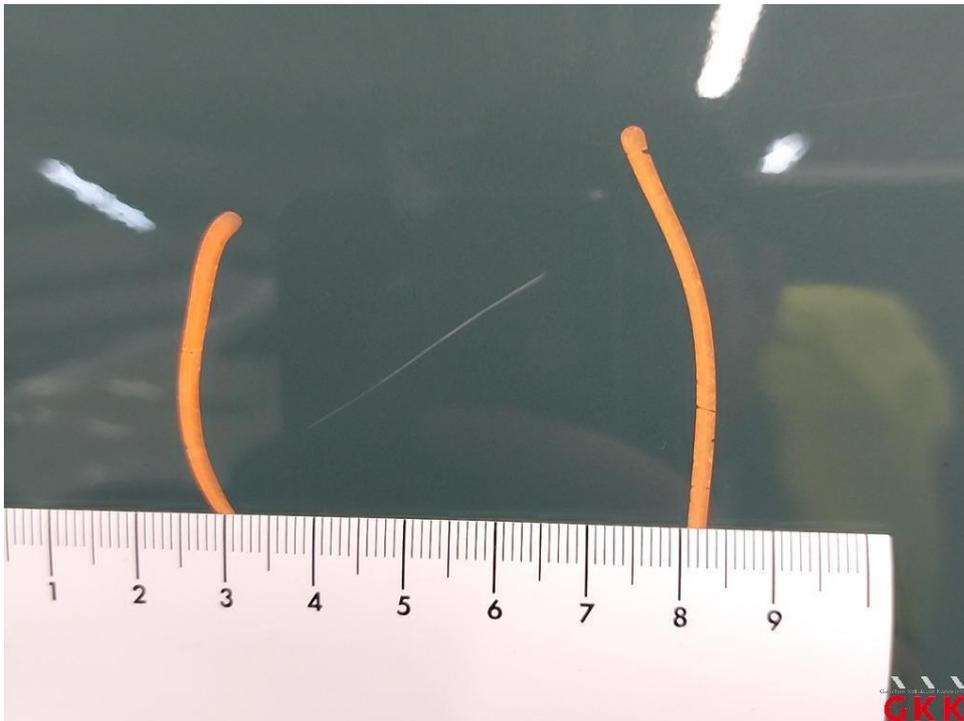
Bild 16 Tür hinten rechts, verkratzt, polieren

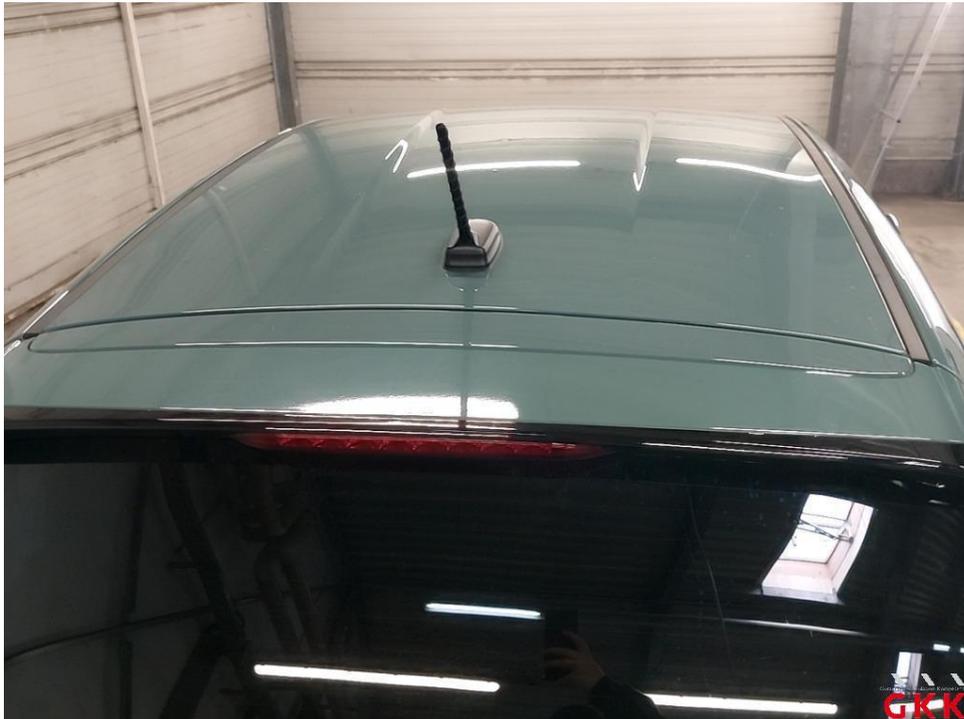
Bild 17 Dach, Hagelschaden, kalt drücken

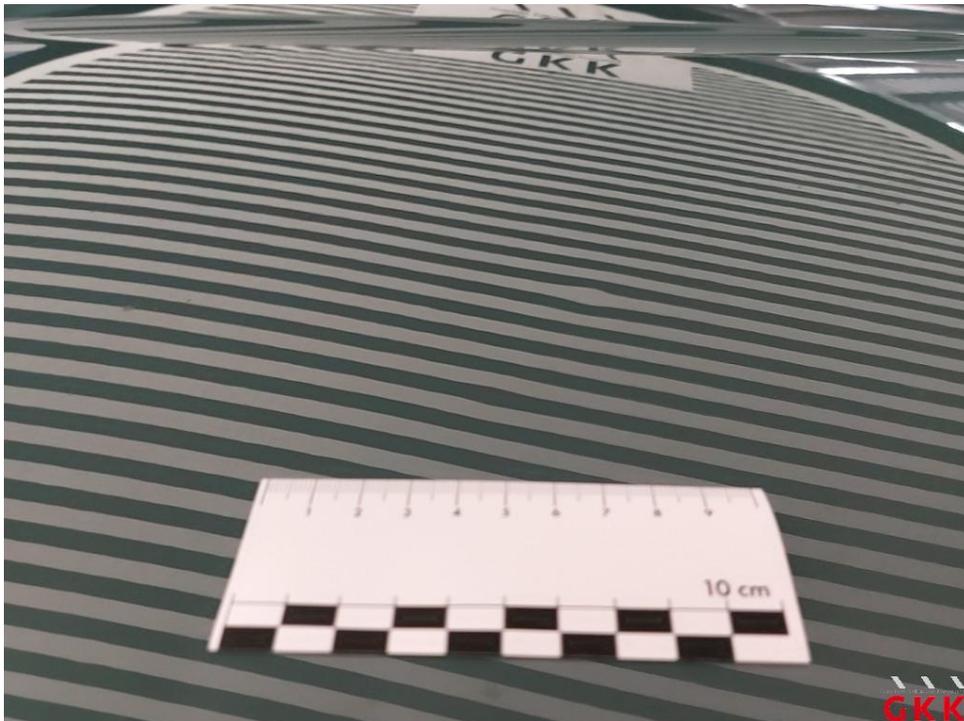
Bild 18 Dach, Hagelschaden, kalt drücken

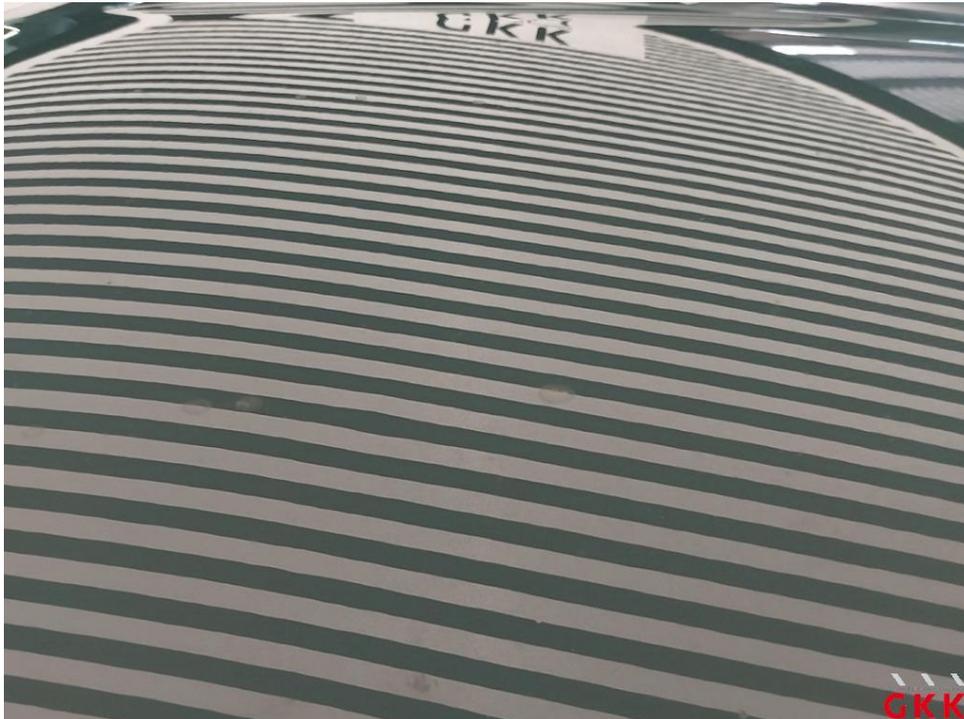
Bild 19 Dach, Hagelschaden, kalt drücken
