# Zustandsbericht

Protokollnummer: 39087486  
Auftrags-Nr / Referenz: 18923644  
Besichtigungsdatum: 26.03.2025

| Hersteller / Modell | Tesla Model 3 Langstreckenbatt. Allradantrieb Dual Motor | | |
| Kennzeichen | GZ-AC 125E | Fahrgestellnummer | LRW3E7EK8NC510973 |

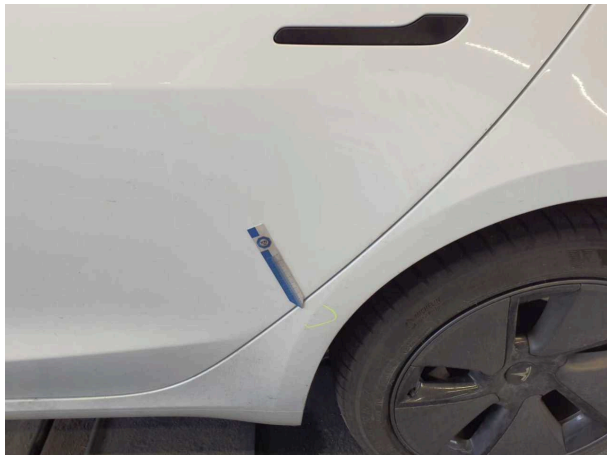
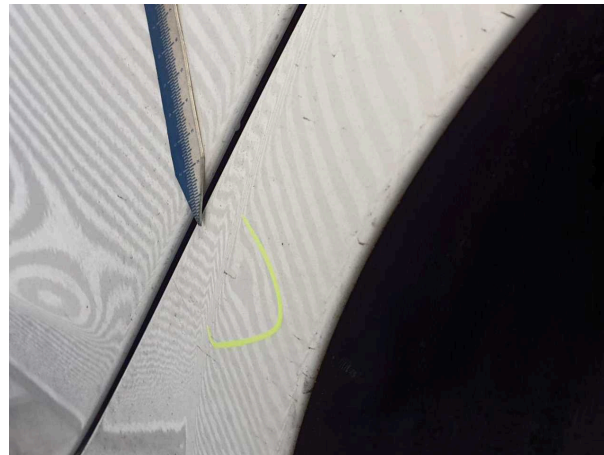
| Nr. | Bauteilgruppe | Beschreibung |
|---|---|---|
| 1 | Seitenwand links | Seitenwand - Delle(n) - sanft instandsetzen |

**Beschädigung #1:** Seitenwand links: Seitenwand - Delle(n) - sanft instandsetzen

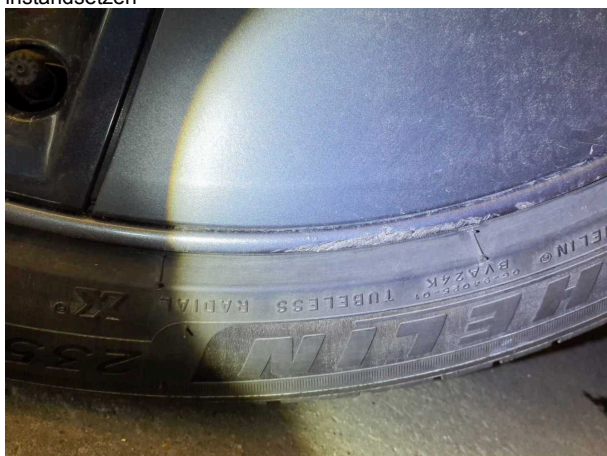
| Nr. | Bauteilgruppe | Beschreibung |
|---|---|---|
| 2 | Rad/Reifen | Leichtmetallfelge vorn links - Kratzer - Wertminderung |

**Beschädigung #2:** Rad/Reifen: Leichtmetallfelge vorn links - Kratzer - Wertminderung

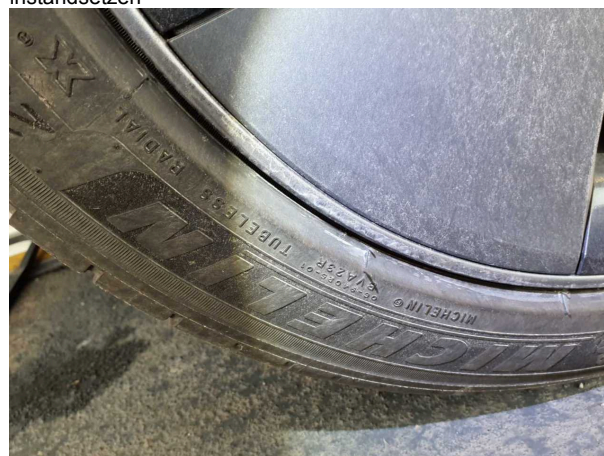
| Nr. | Bauteilgruppe | Beschreibung |
|---|---|---|
| 3 | Rad/Reifen | Leichtmetallfelge hinten rechts - Kratzer - Wertminderung |

**Beschädigung #3:** Rad/Reifen: Leichtmetallfelge hinten rechts - Kratzer - Wertminderung

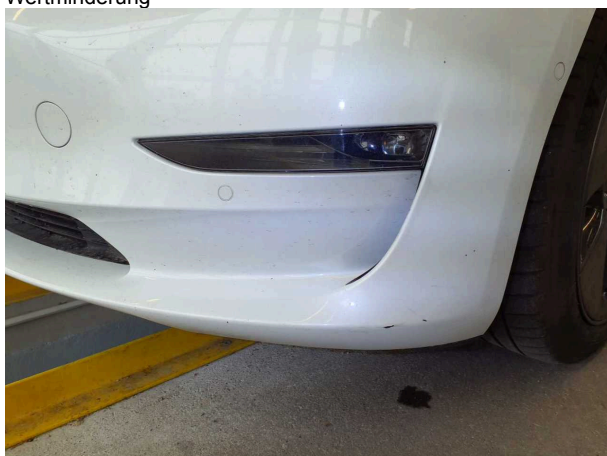
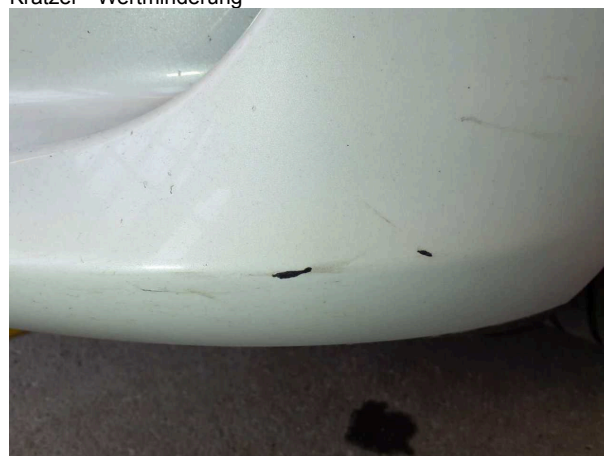
| Nr. | Bauteilgruppe | Beschreibung |
|---|---|---|
| 4 | Stoßfänger vorn | Stoßfänger vorn - Kratzer - Smart Repair |

**Beschädigung #4:** Stossfänger vorn: Stossfänger vorn - Kratzer - Smart Repair

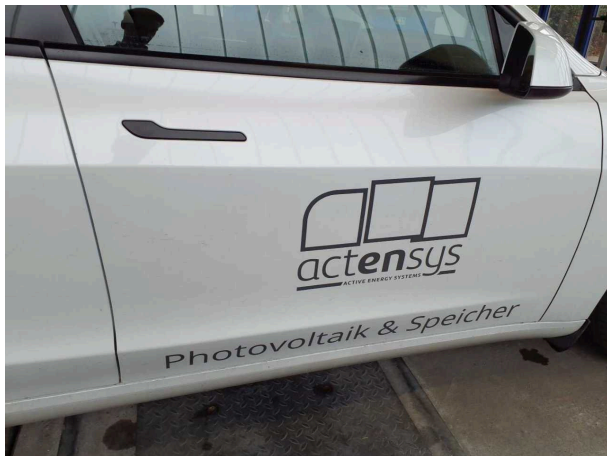
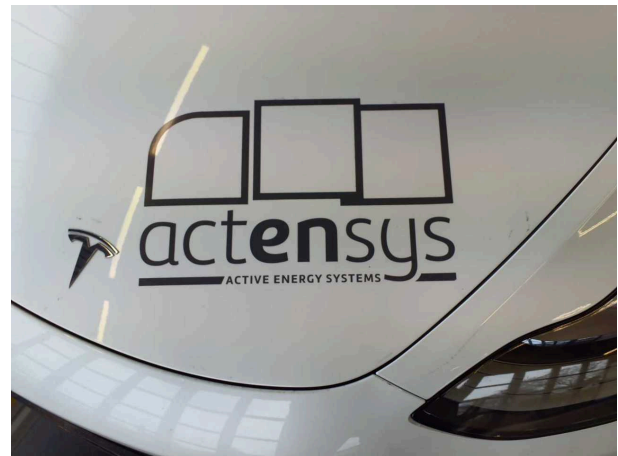
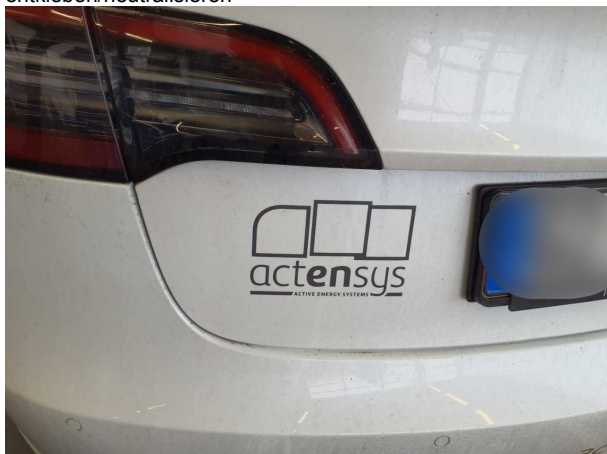
| Nr. | Bauteilgruppe | Beschreibung |
|---|---|---|
| 5 | Karosserie | Karosserie - beklebt/ beschriftet - entkleben/neutralisieren |

**Beschädigung #5:** Karosserie: Karosserie - beklebt/ beschriftet - entkleben/neutralisieren

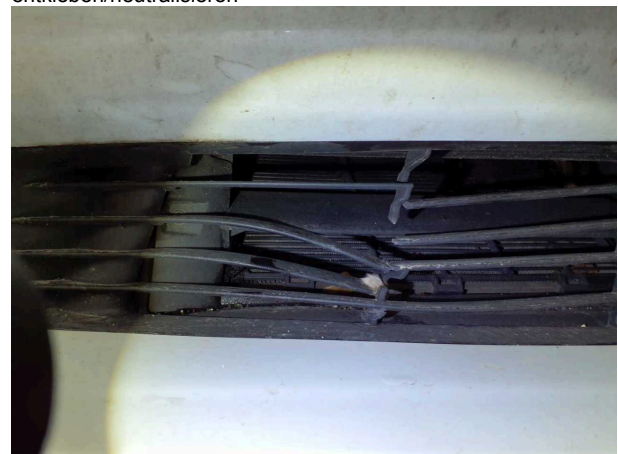
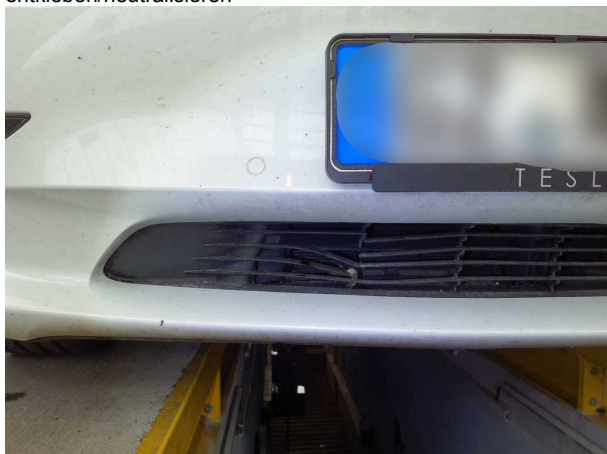
| Nr. | Bauteilgruppe | Beschreibung |
|---|---|---|
| 6 | Stoßfänger vorn | Grill - gebrochen / gerissen - erneuern |

**Beschädigung #6:** Stossfänger vorn: Grill - gebrochen / gerissen - erneuern

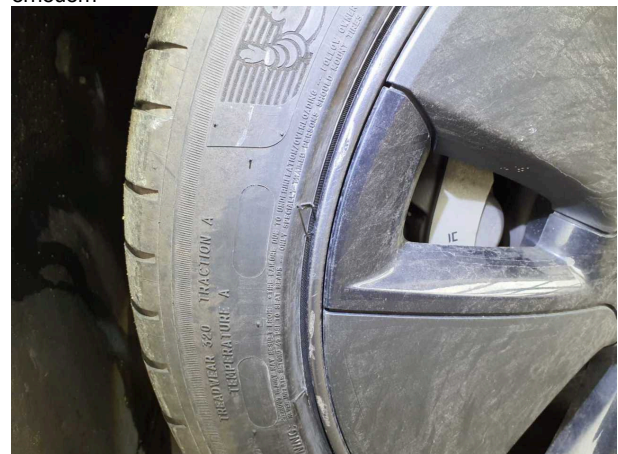
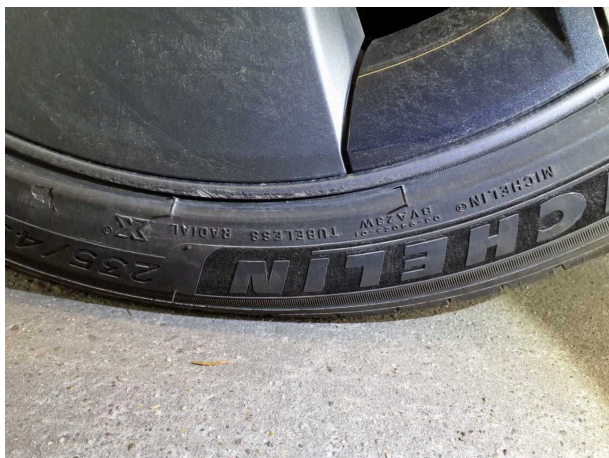
| Nr. | Bauteilgruppe | Beschreibung |
|---|---|---|
| 7 | Rad/Reifen | Leichtmetallfelge vorn rechts - verkratzt / verschürft - erneuern |

**Beschädigung #7:** Rad/Reifen: Leichtmetallfelge vorn rechts - verkratzt / verschürft - erneuern

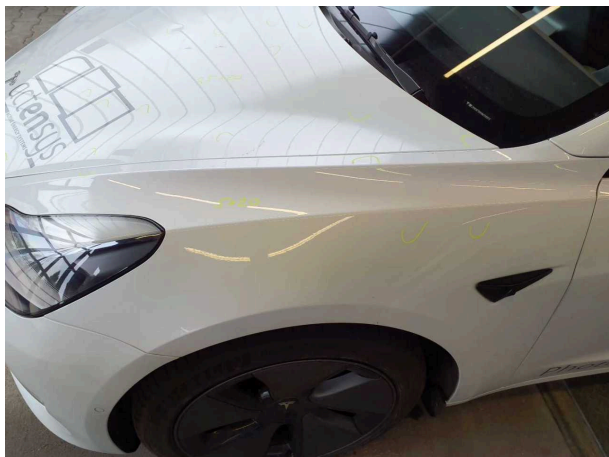
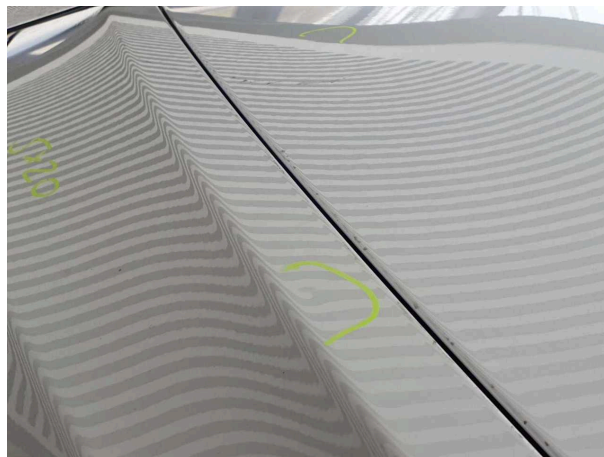
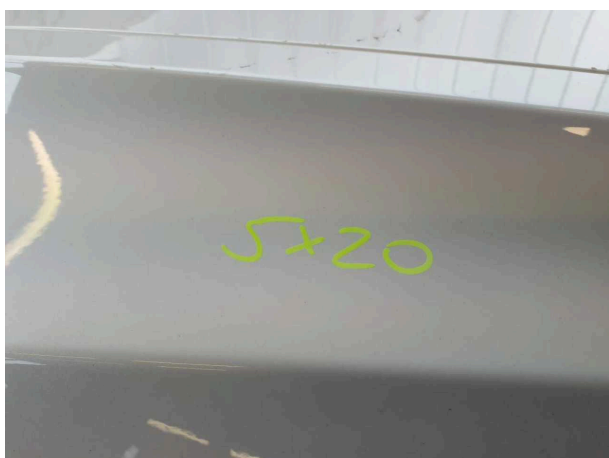
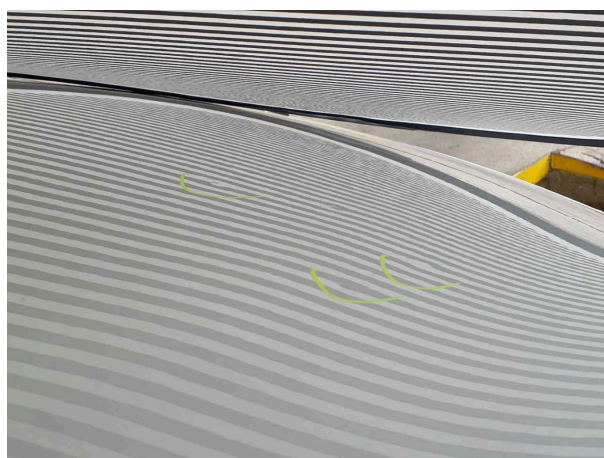
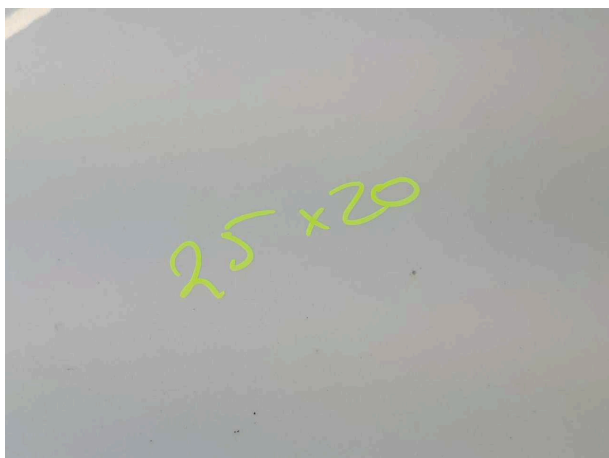
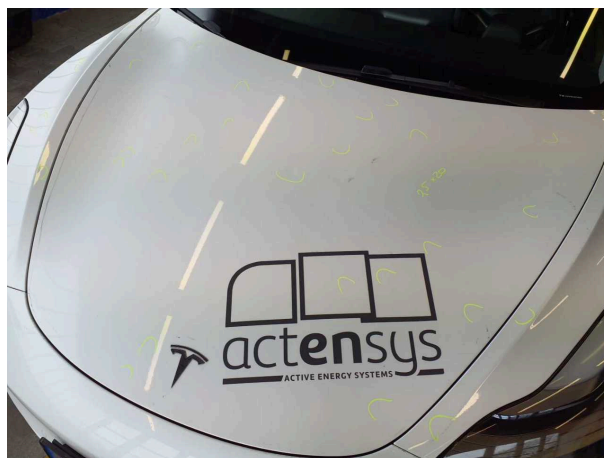
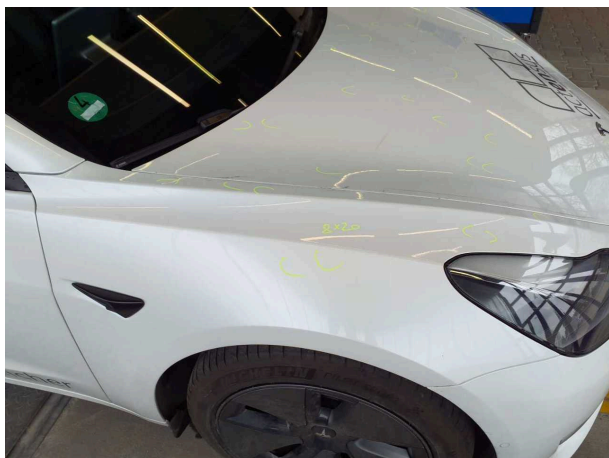
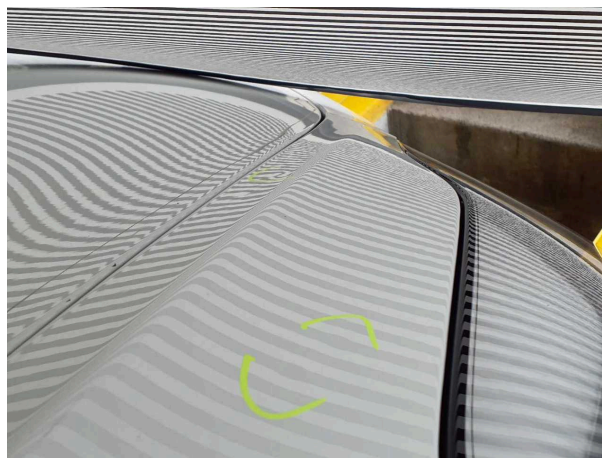
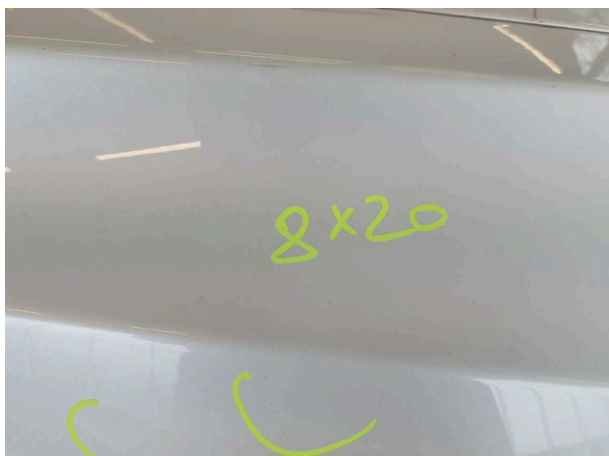
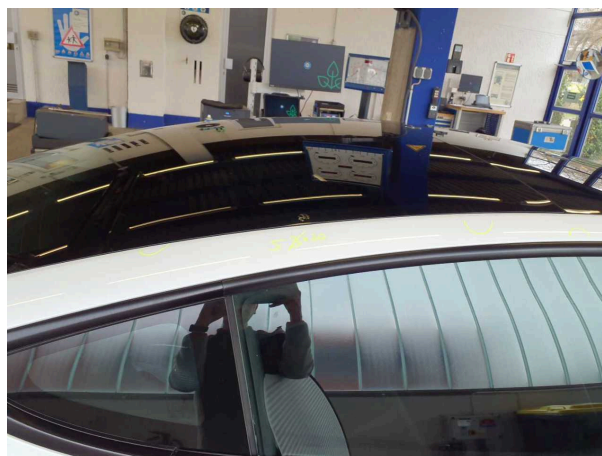
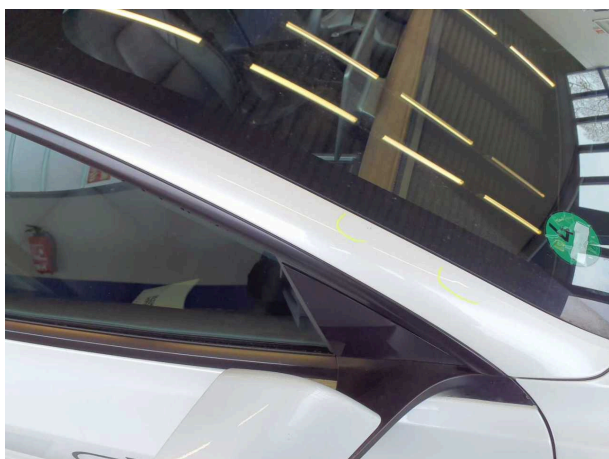
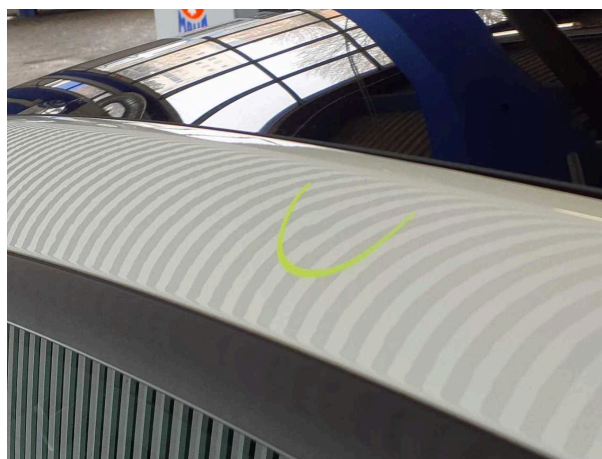
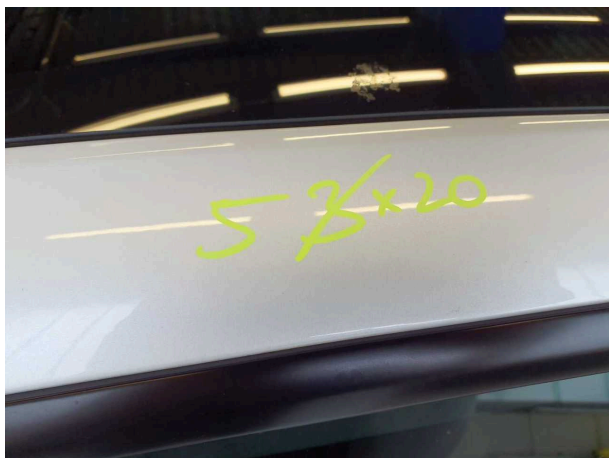
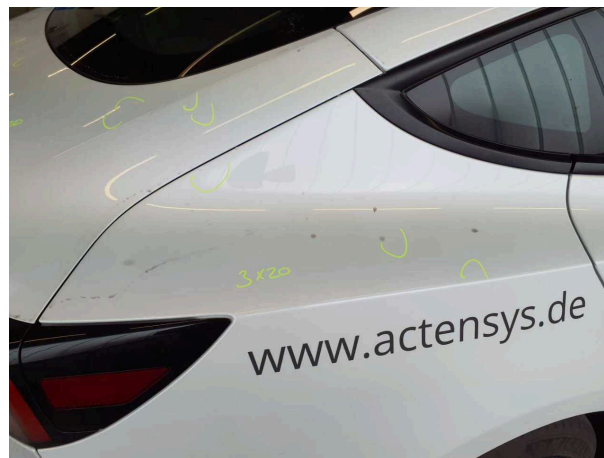
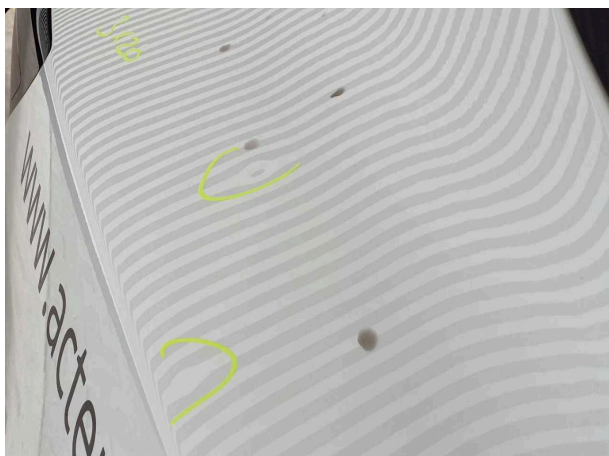
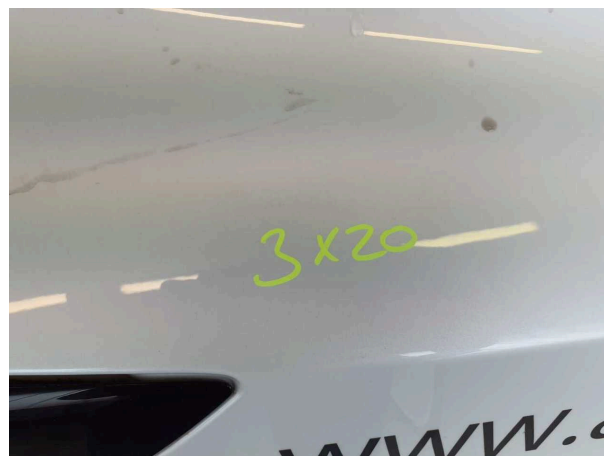
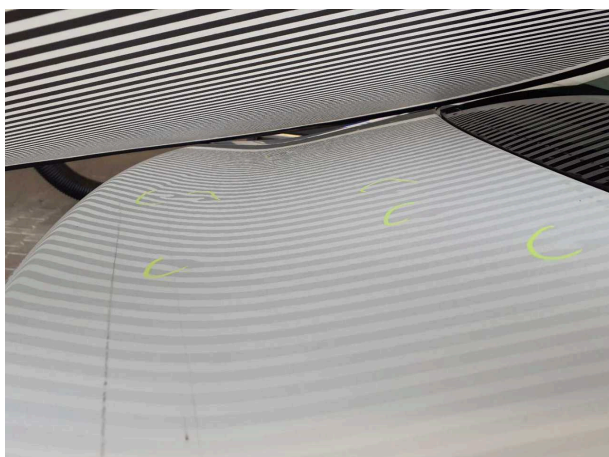
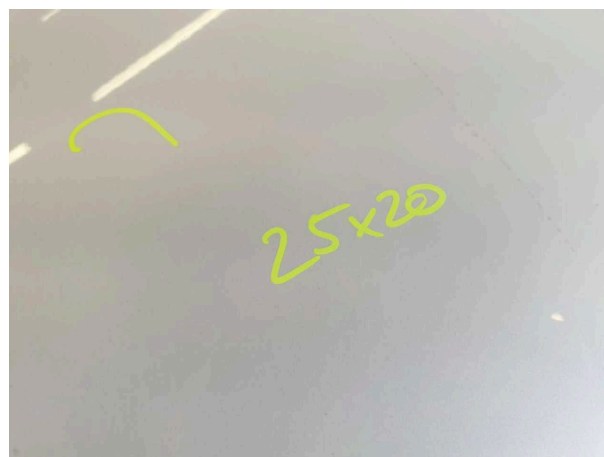
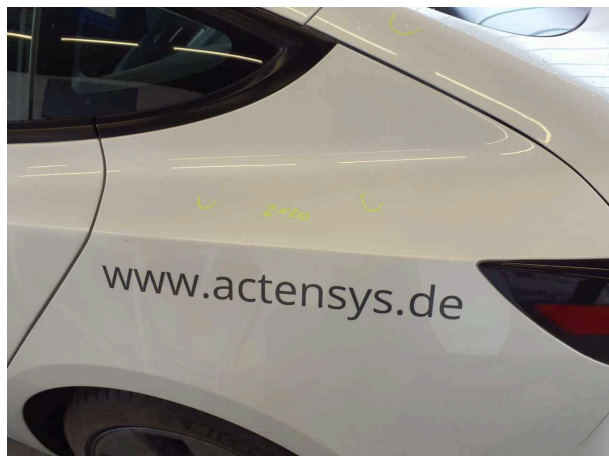
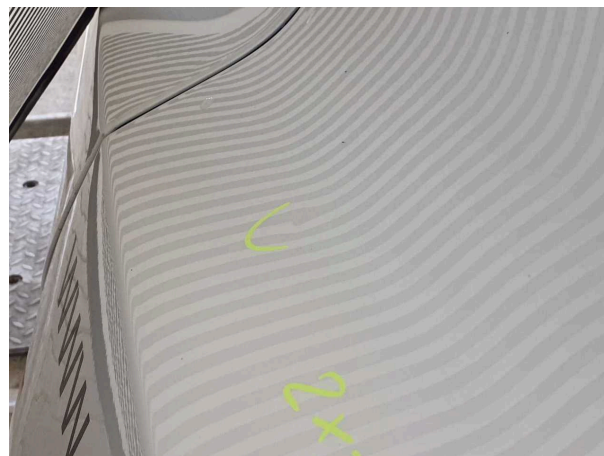
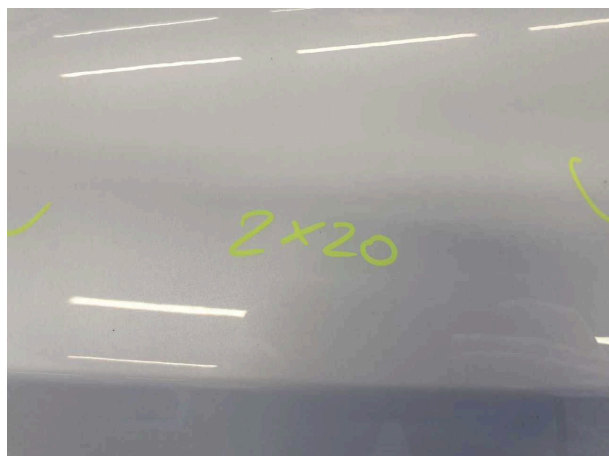
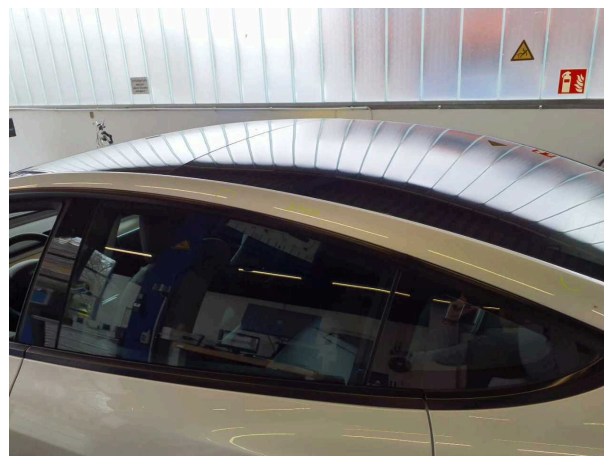
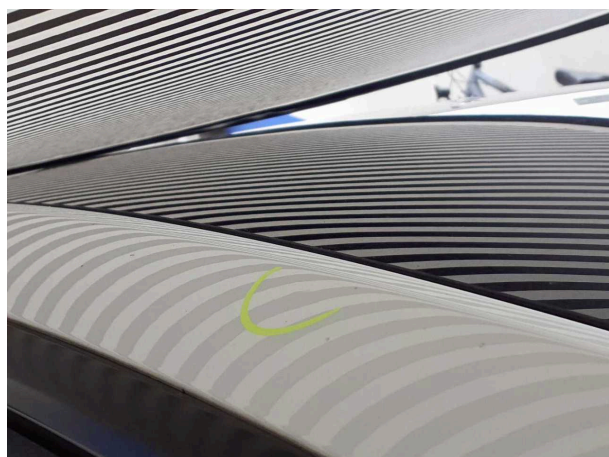
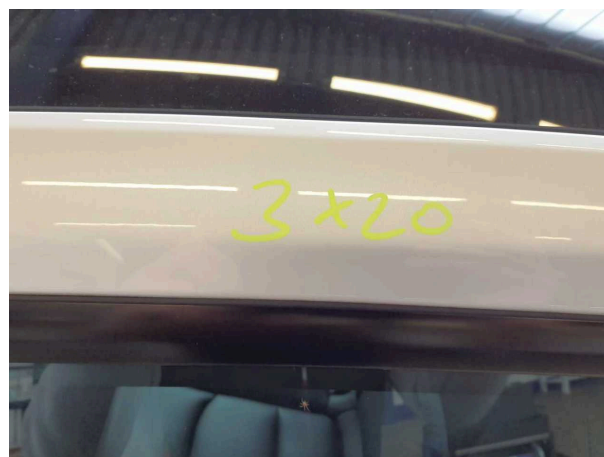
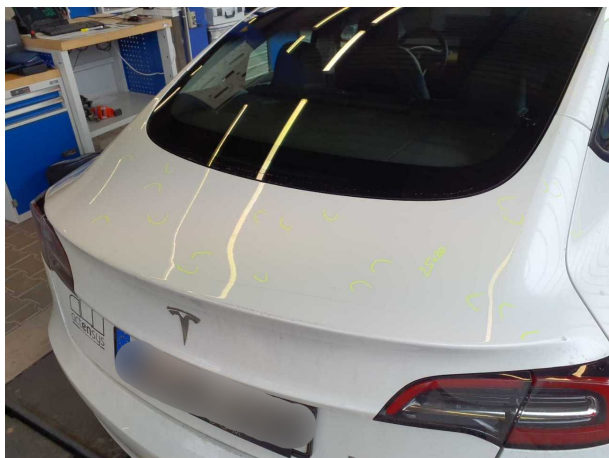
| Nr. | Schadenort | Wertminderung |
|---|---|---|
| 1 | Hagelschlag | |

Unfall 1: Hagelschlag

**Unfall 1:** Hagelschlag
