Opérateur		Conditions d'inspection	Conditionnel : lumière/humidité/saleté
Immatriculation du véhicule		Kilométrage (Lu)	118 518 km
Constructeur	Audi	Maintenance suivante dans	1 500 km
Type/Modèle	Q5 50 TFSI e	Certificat de contrôle technique (Rapport non disponible)	12/2024
Numéro de châssis	WAUZZZFY5N2010658	Puissance / Cylindrée	195 kW / 1 984 ccm
Première immatriculation	8 déc. 2021	Garnissage/Couleur	/
Dernière maintenance		Peinture	
Type de carburant	Ext.Hybr.B/E édition	Boîte de vitesses	Automatique

Zustandsbericht

Date d'inspection: 29 avr. 2025

Numéro de protocole: 39500964

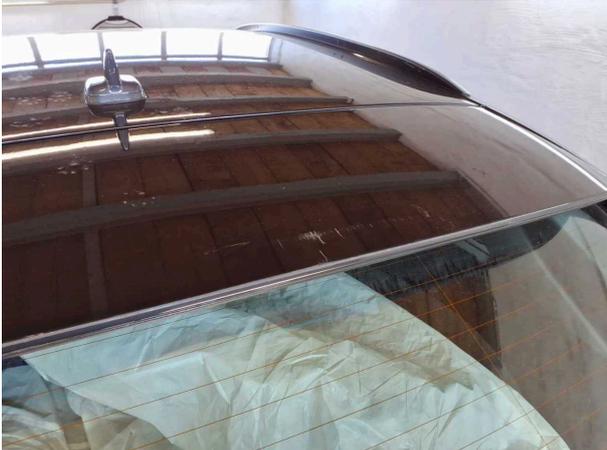
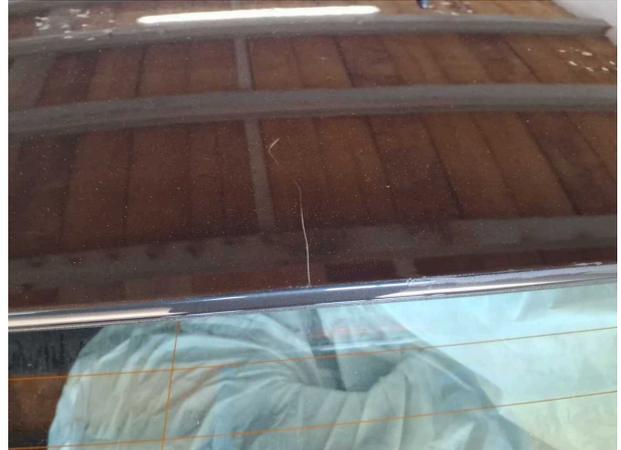
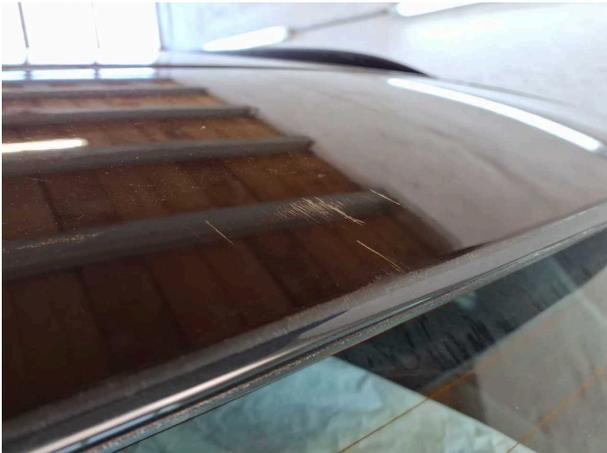
Domage #2: Hayon/Porte arrière: Défecteur arrière - Rayure(s) - Peinture

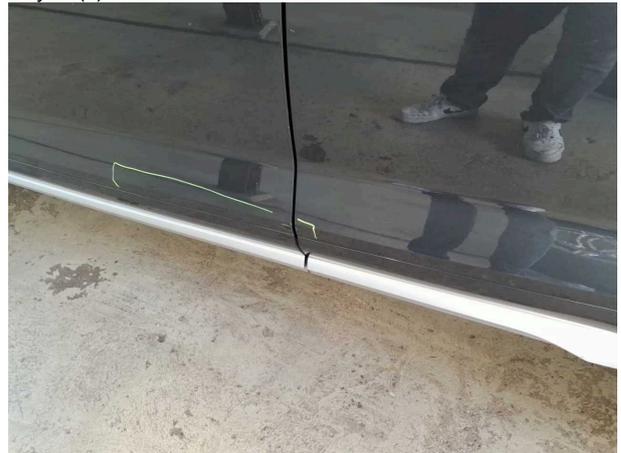
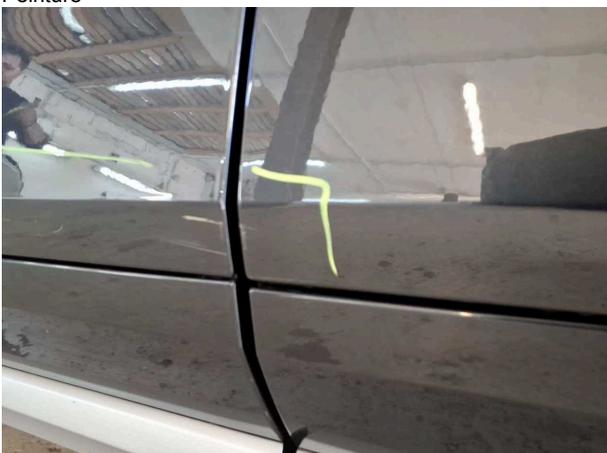
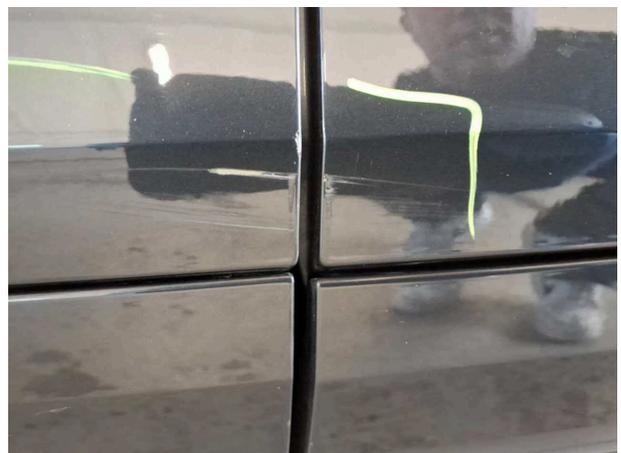
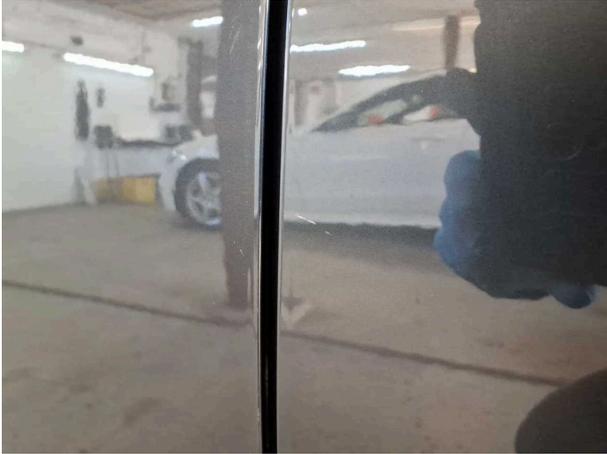
Domage #3: Porte ArG: Porte - Rayure(s) - Peinture

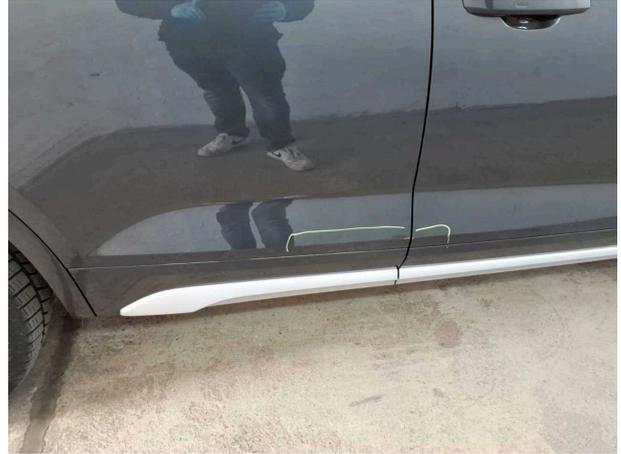
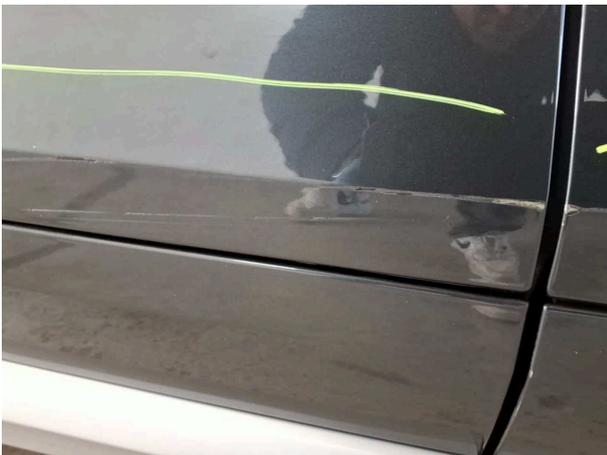
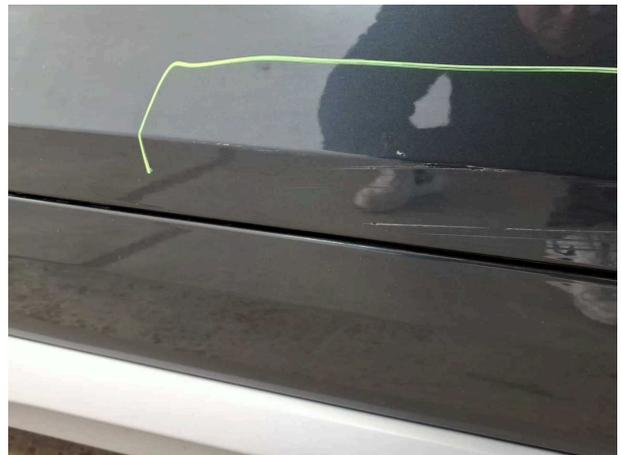
Domage #4: Porte ArD: Porte - Rayure(s) - Peinture

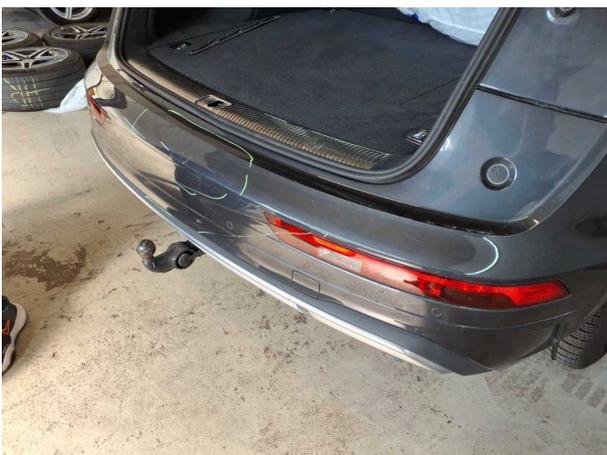
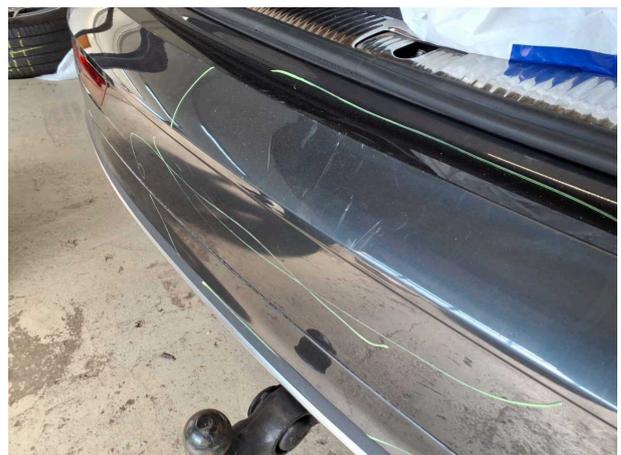
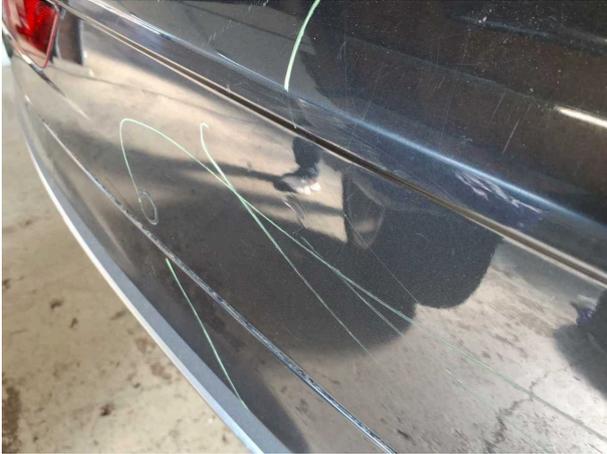
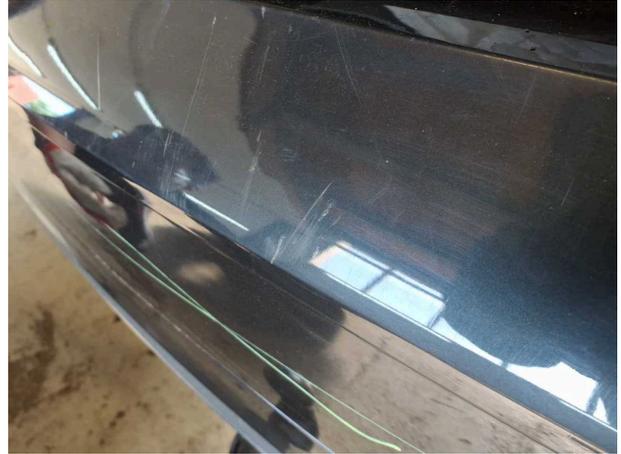
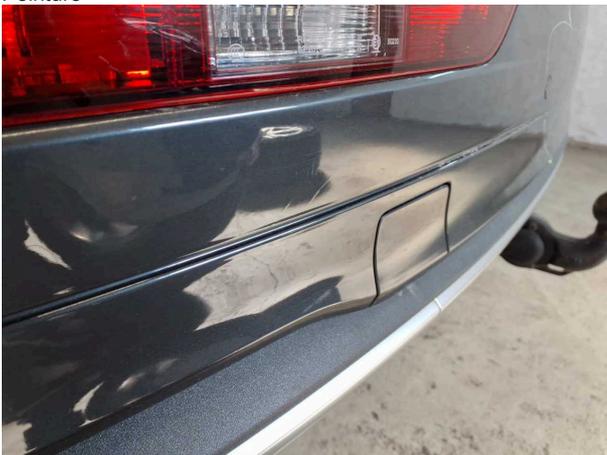
Domage #5: Pare-chocs arrière: Pare-chocs arrière - Rayure(s) - Peinture

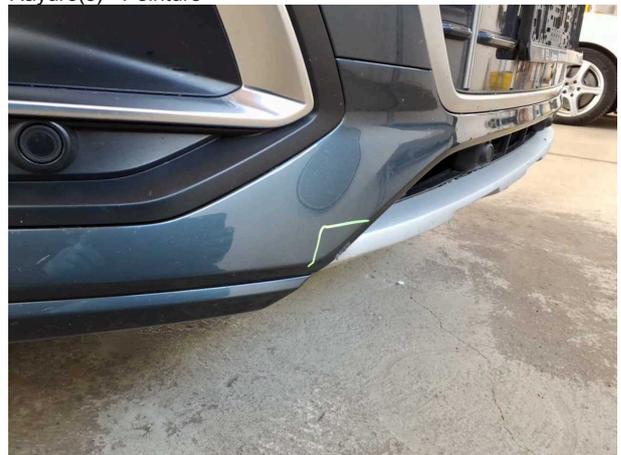
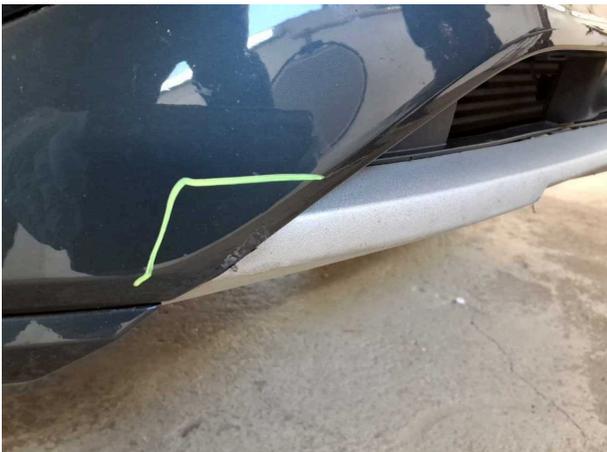
Domage #6: Pare-chocs avant: Pare-chocs avant - Rayure... - Peinture

Domage #6: Pare-chocs avant: Pare-chocs avant - Rayure(s) - Peinture

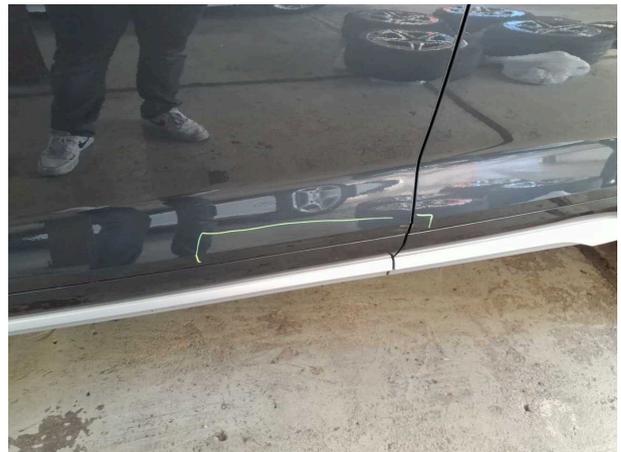
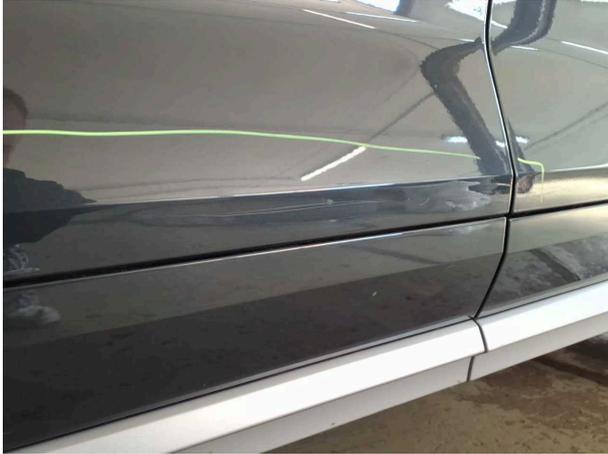
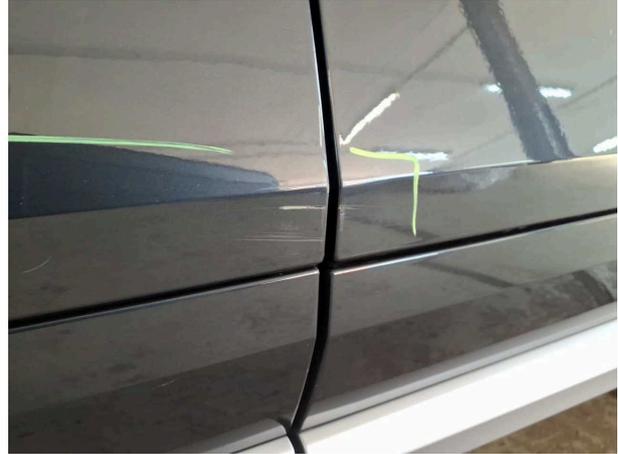
Domage #7: Porte AvG: Porte - Rayure(s) - Peinture

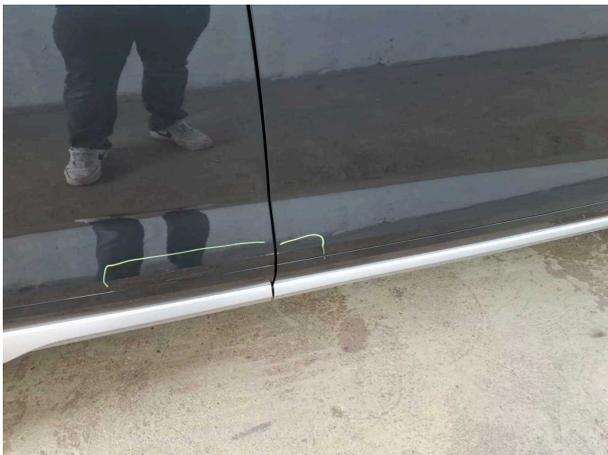
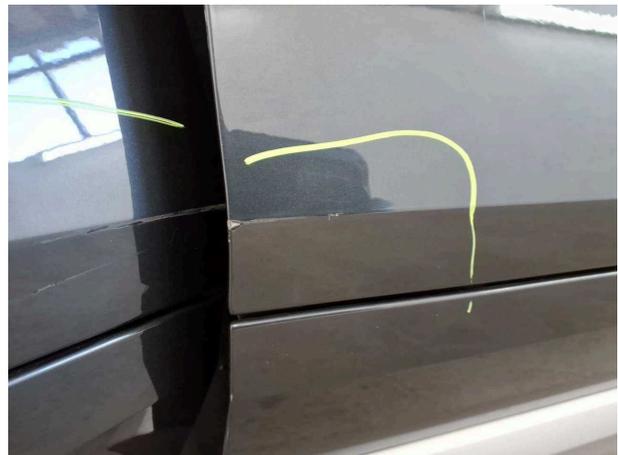
Domage #8: Porte AvD: Porte - Rayure(s) - Peinture

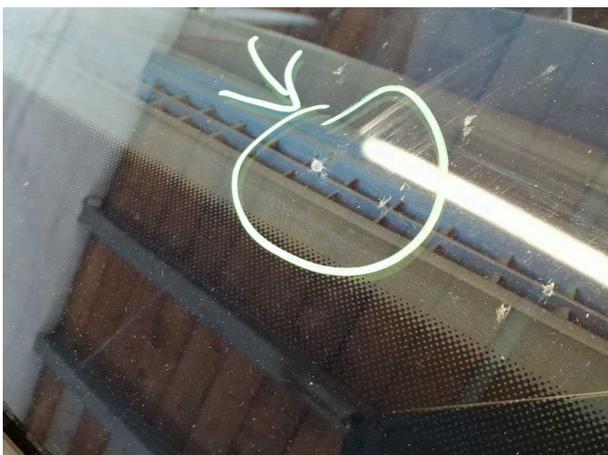
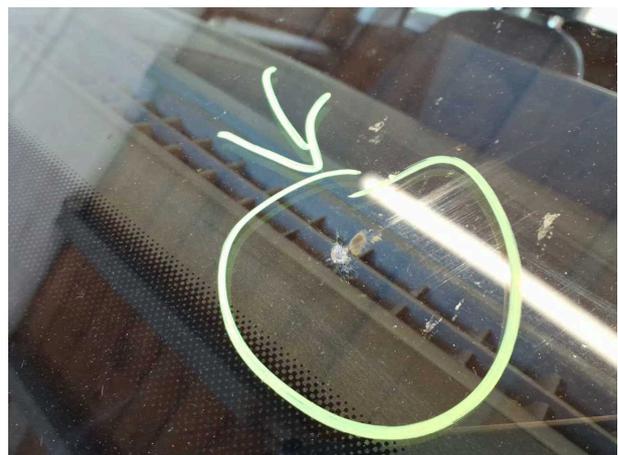
Domage #9: Vitrage: Pare-brise avec assistance au maintien dans la voie - Cassé/déchiré - Remplacer
