WBA6N310X0FK89720

Zustandsbericht

Besichtigungsdatum: 28.04.2025
Protokollnummer: 39500040
Anlieferungsdatum: 28.04.2025

Hersteller	BMW	Besichtigungszustand	Ausreichend
Typ/Modell	330e	Laufleistung (abgelesen)	97.302 km
Fahrgestellnummer	WBA6N310X0FK89720	Erstzulassung	04.02.2021

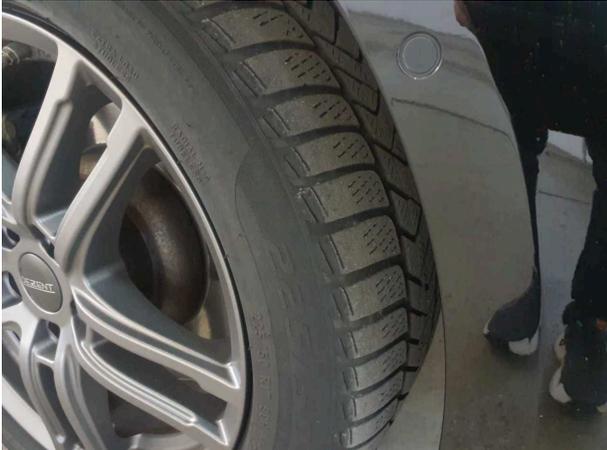
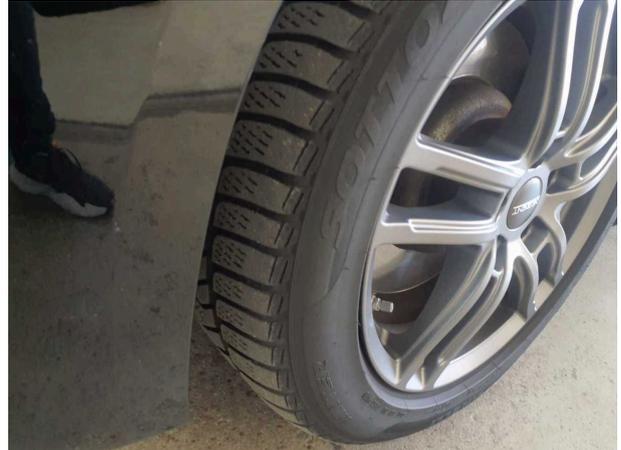
Beschädigung #1: Rad/Reifen: Reifen vorn - verschlissen - kein Abzug

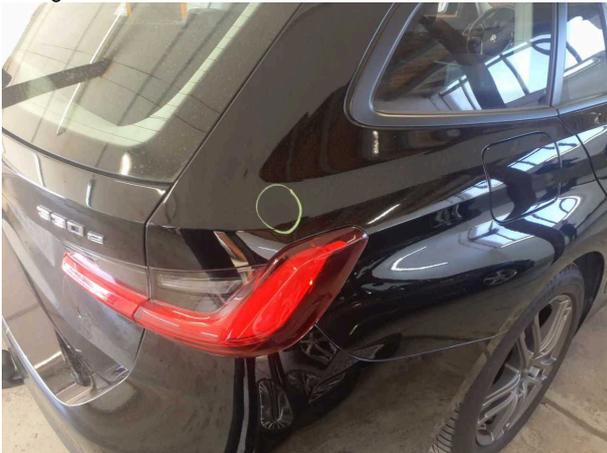
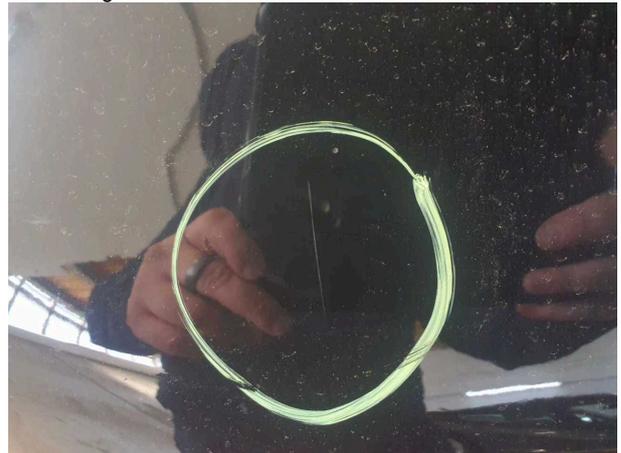
Beschädigung #2: Seitenwand rechts: Seitenwand - Kratzer - auslegen / polieren

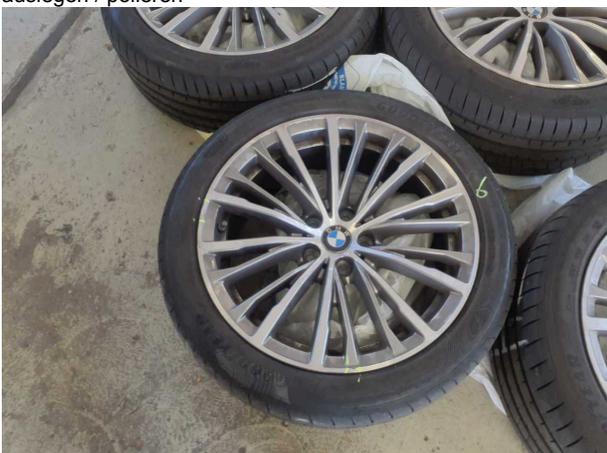
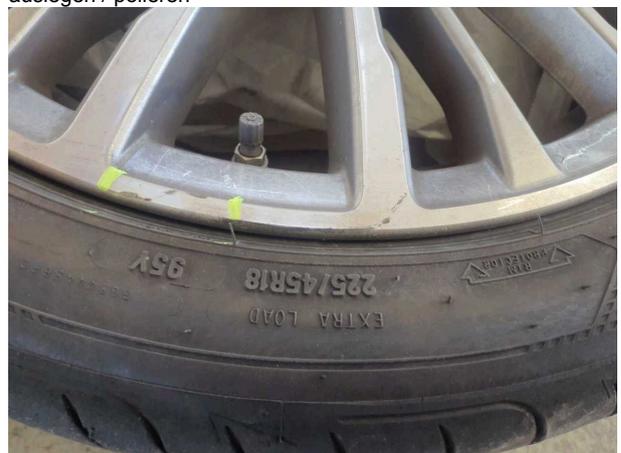
Beschädigung #3: 2.Radsatz: 1 Leichtmetallfelge - verkratzt / verschürft - Wertminderung

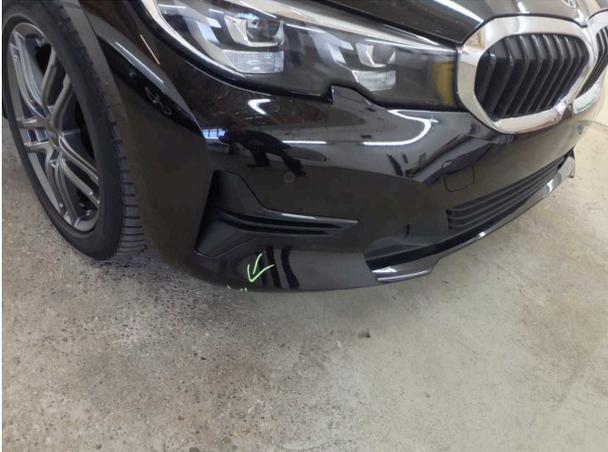
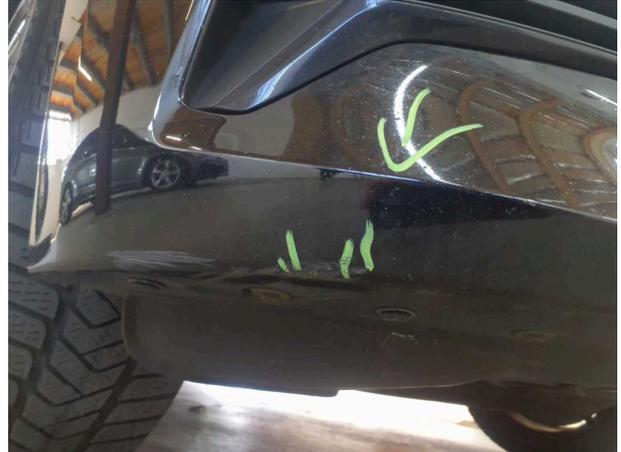
Beschädigung #4: Stossfänger vorn: Stossfänger vorn - verkratzt / verschürft - Smart Repair

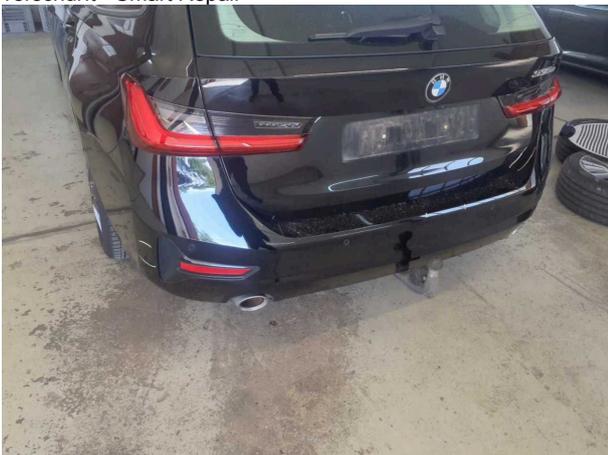
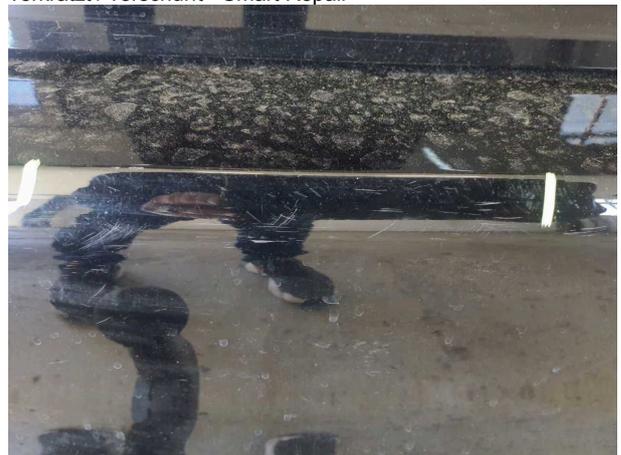
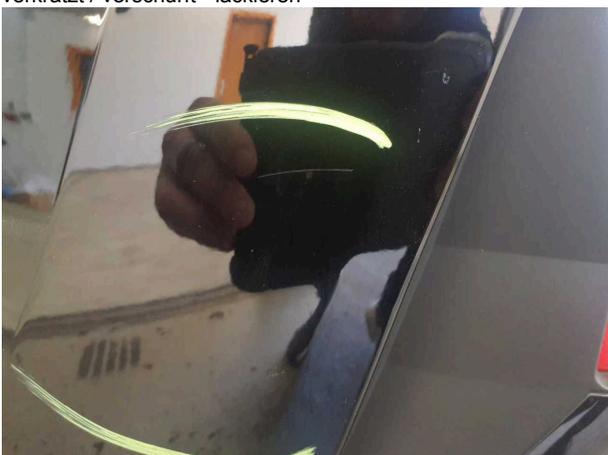
Beschädigung #6: Stossfänger hinten: Stossfänger hinten - verkratzt / verschürft - lackieren

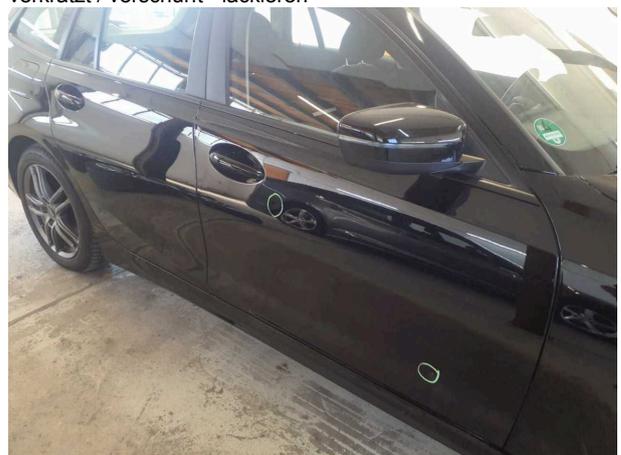
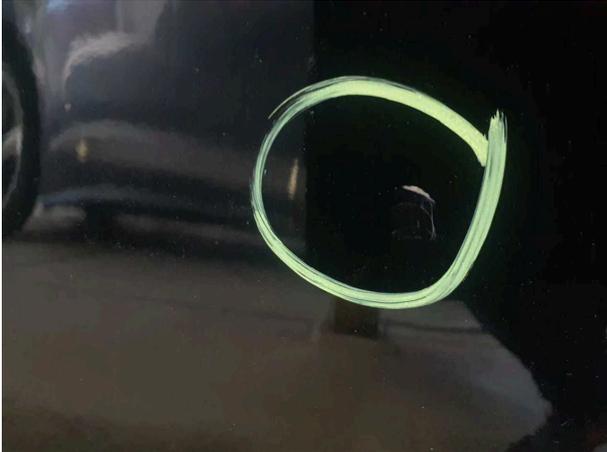
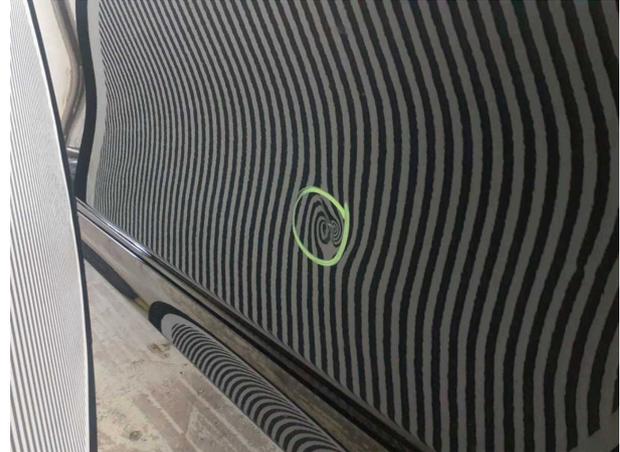
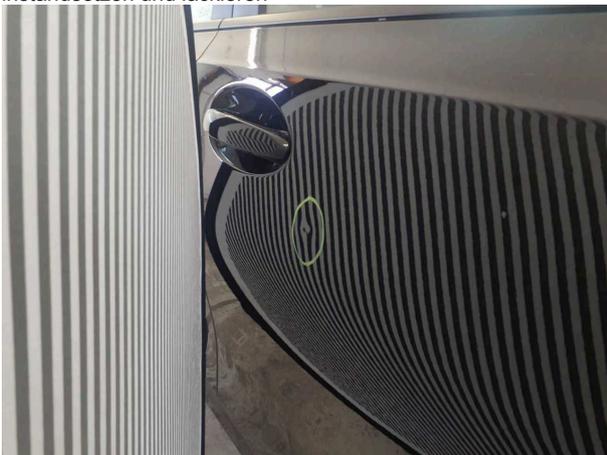
Beschädigung #7: Tür vorn rechts: Tür - Delle / Lackschade... instandsetzen und lackieren

Beschädigung #7: Tür vorn rechts: Tür - Delle / Lackschaden - instandsetzen und lackieren

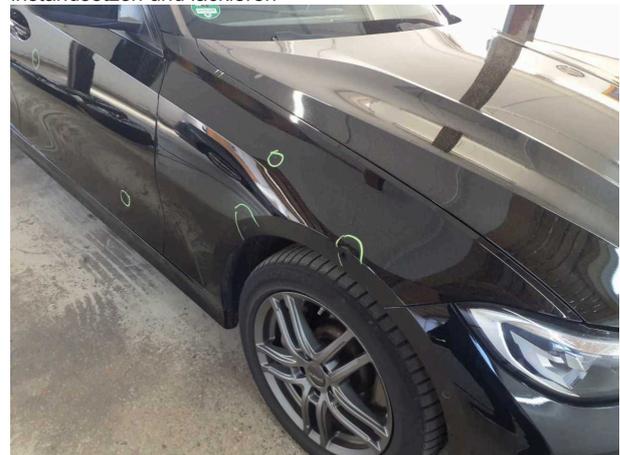
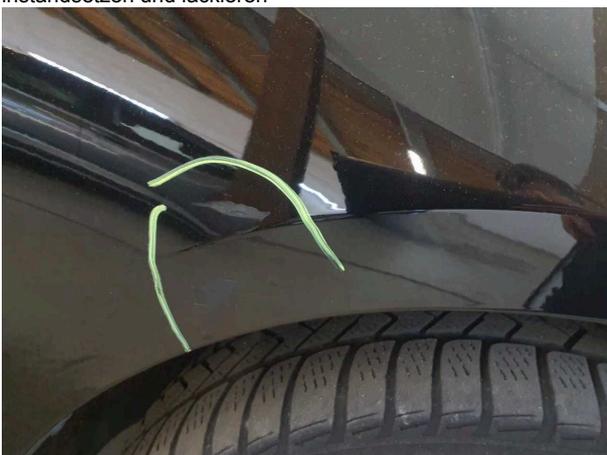
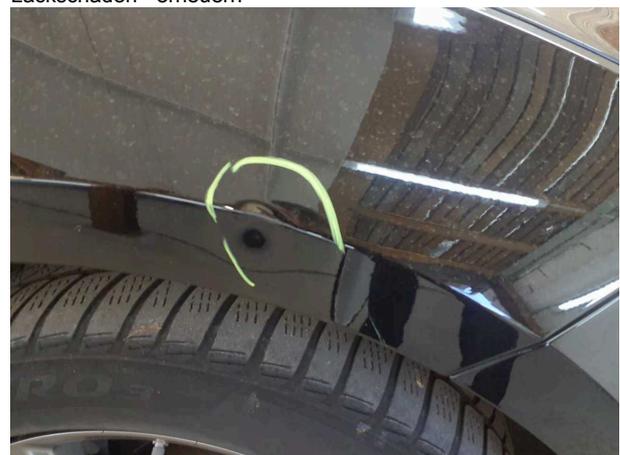
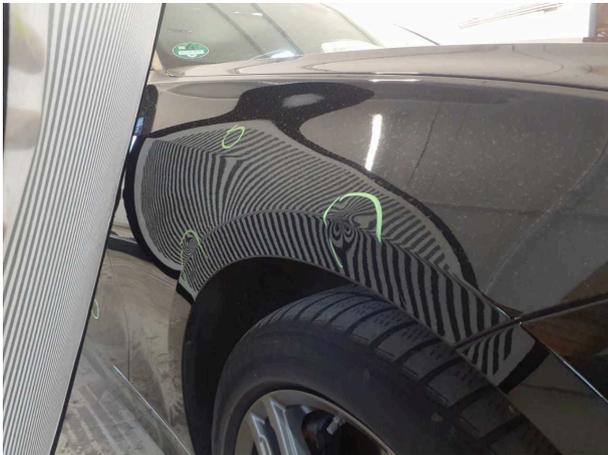
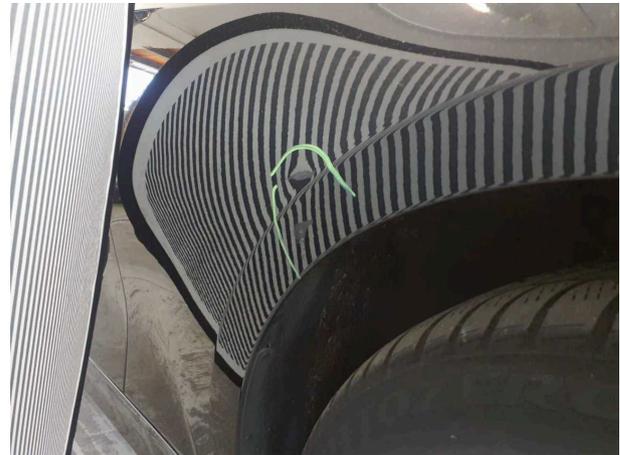
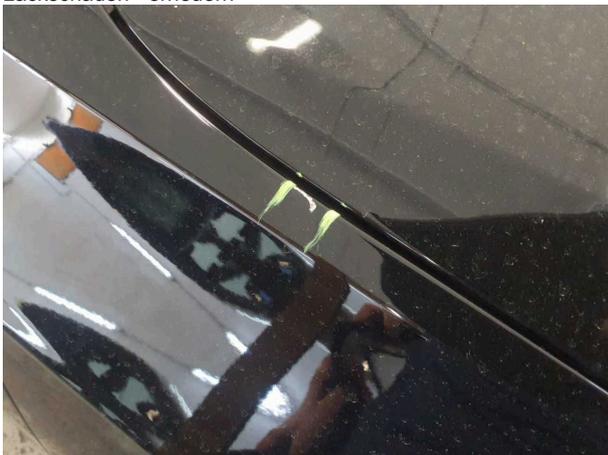
Beschädigung #8: Kotflügel rechts: Kotflügel rechts - Delle / Lackschaden - erneuern
