**WBA5Y11080FL27243**

## Zustandsbericht

**TÜV SÜD Auto Partner GmbH**  
Gutenbergstr. 13  
70771 Leinfelden-Echterdingen

Besichtigungsdatum: 07.05.2025  
**Protokollnummer: 39594657**  
Anlieferungsdatum: 07.05.2025

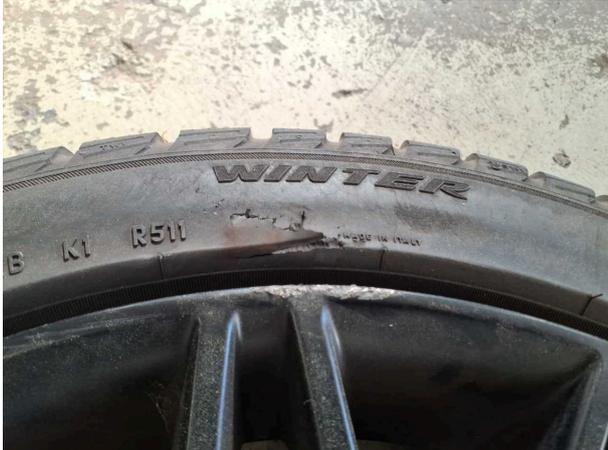
**Beschädigung #1:** 2.Radsatz: 1 Reifen - beschädigt - kein Abzug

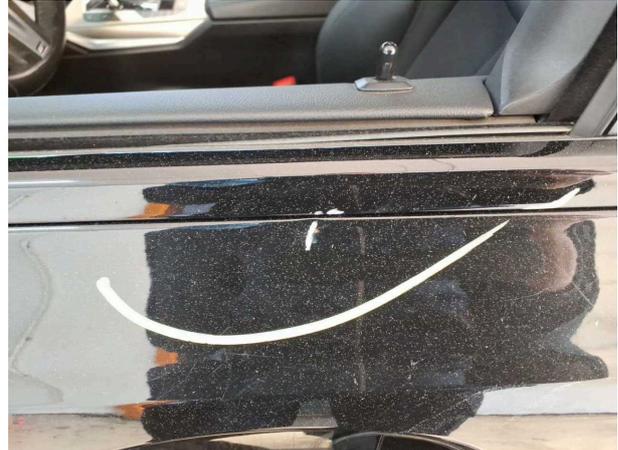
**Beschädigung #2:** Tür vorn links: Zierleiste oben - beschädi...  
erneuern

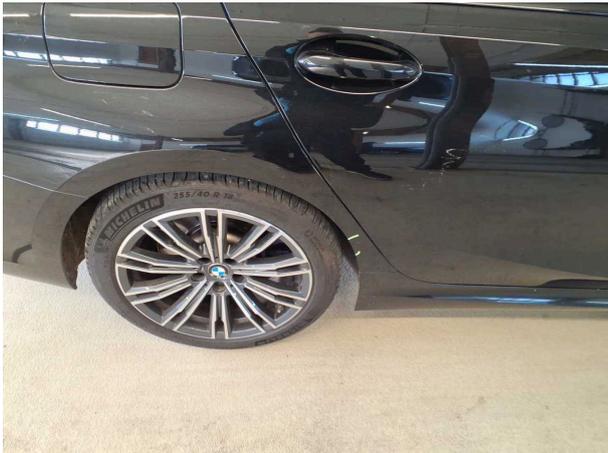
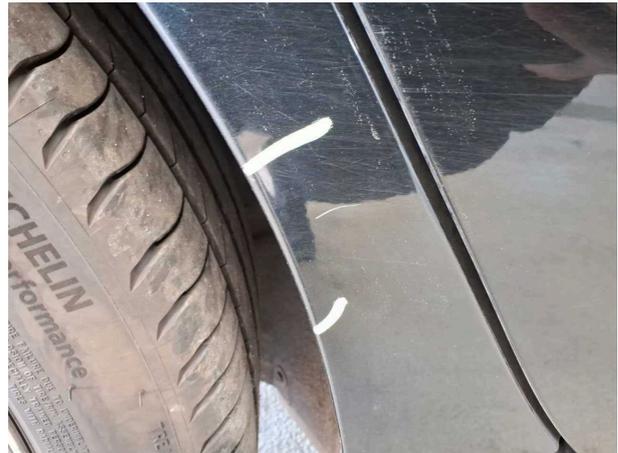
**Beschädigung #3:** Seitenwand rechts: Seitenwand - Kratzer -  
Smart Repair

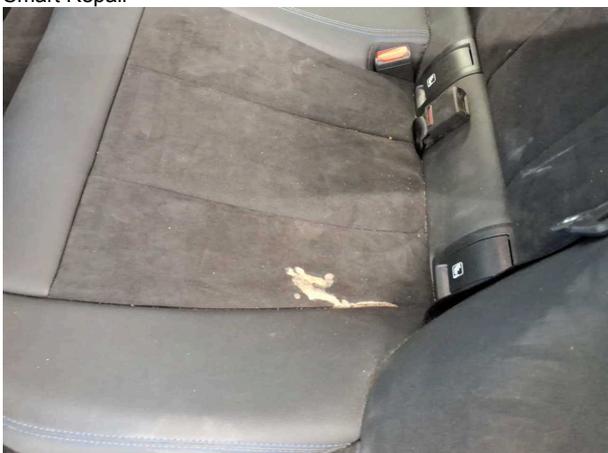
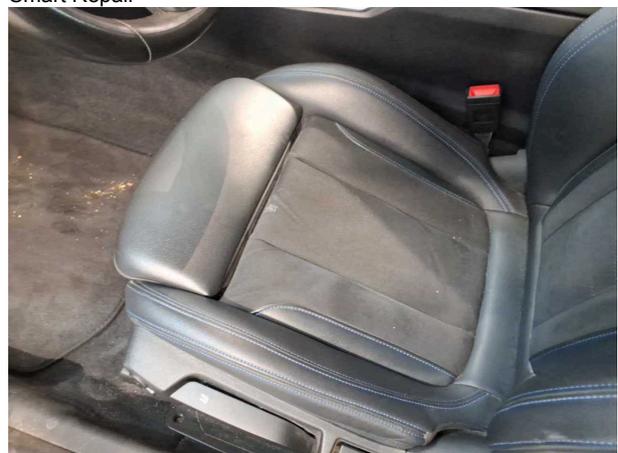
**Beschädigung #4:** Interieur: Innenraum - verschmutzt - reinigen

**Beschädigung #4:** Interieur: Innenraum - verschmutzt -  
reinigen

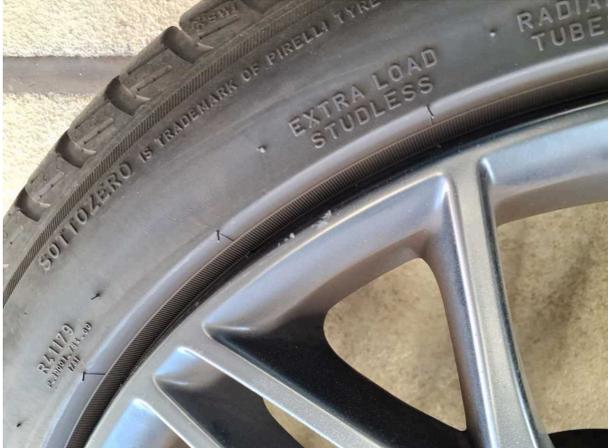
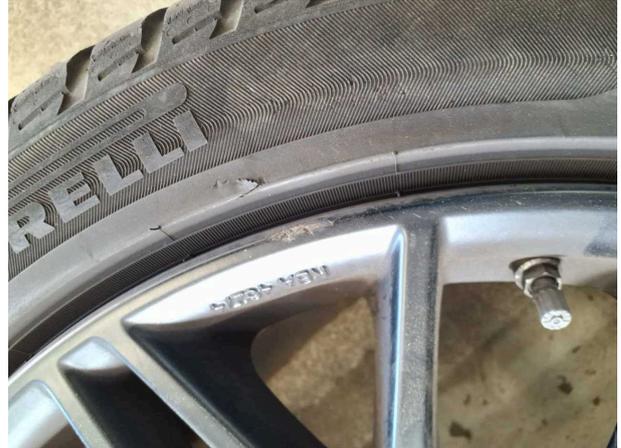
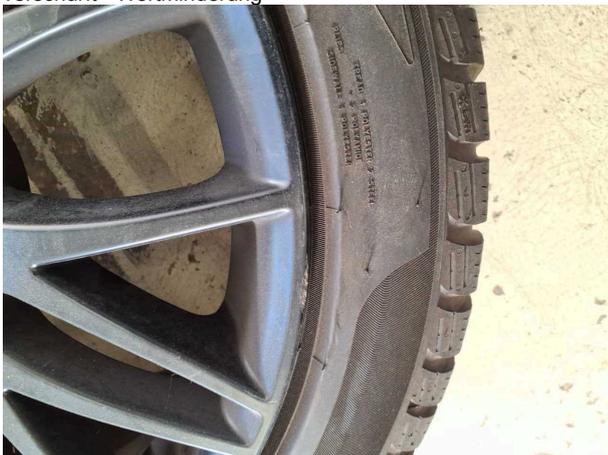
**Beschädigung #5:** 2.Radsatz: 3 Leichtmetallfelgen - verkratzt / verschürft - Wertminderung

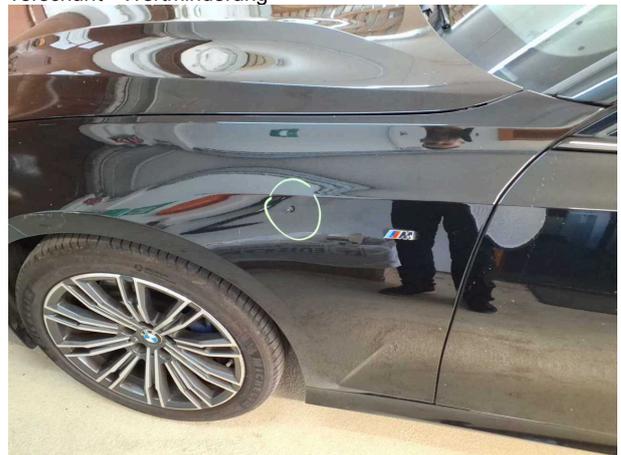
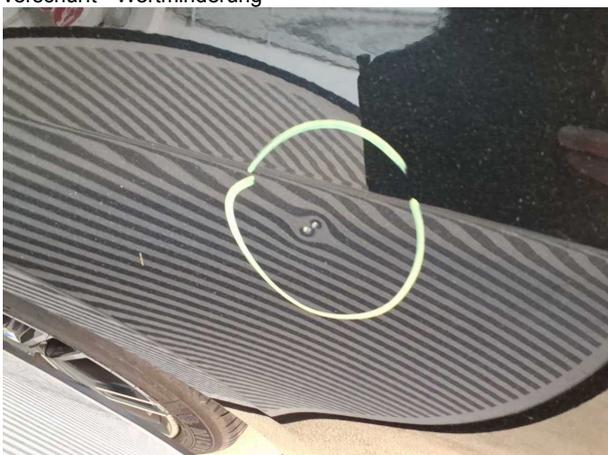
**Beschädigung #6:** Kotflügel links: Kotflügel links - Delle / Lackschaden - instandsetzen und lackieren

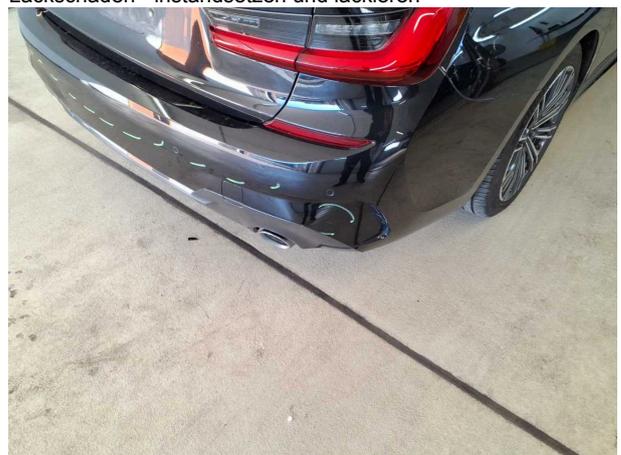
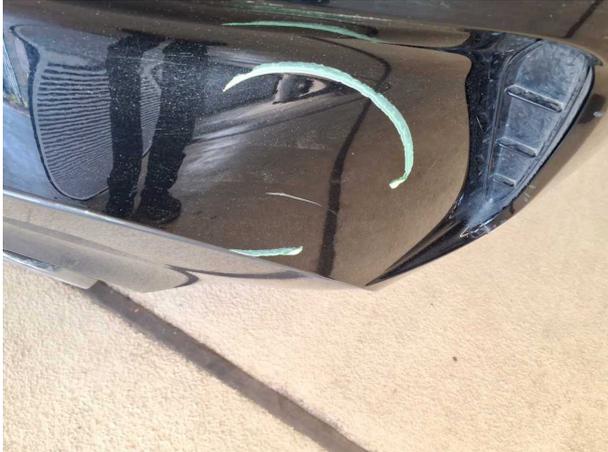
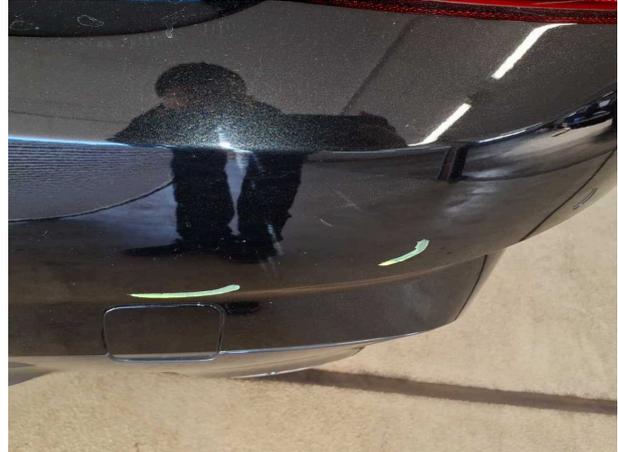
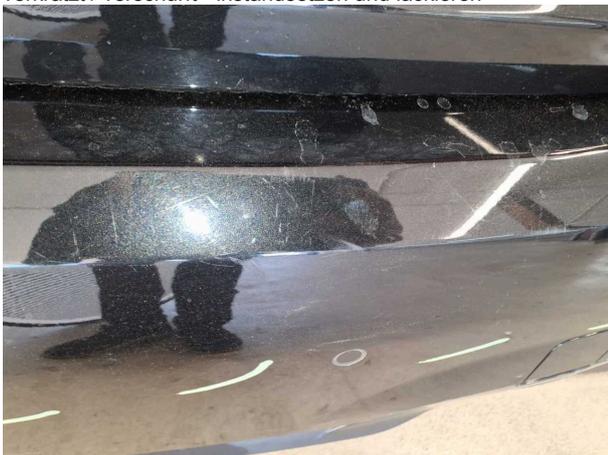
**Beschädigung #7:** Stossfänger hinten: Stossfänger hinten - verkratzt / verschürft - instandsetzen und lackieren

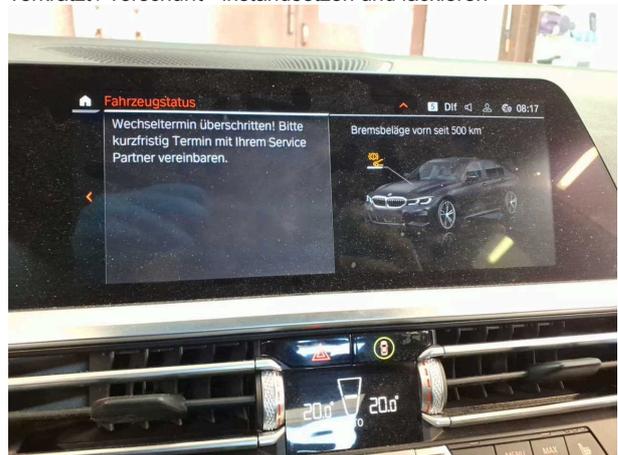
**Beschädigung #8:** Bremsanlage: Bremsscheiben und Beläge vorn - fällig - erneuern

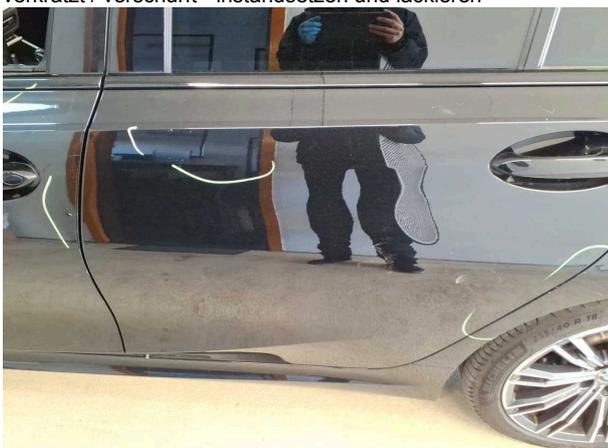
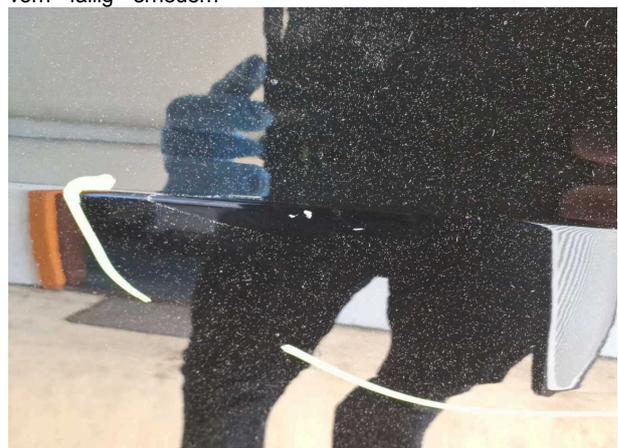
**Beschädigung #9:** Tür hinten links: Tür - Kratzer - instandsetzen und lackieren

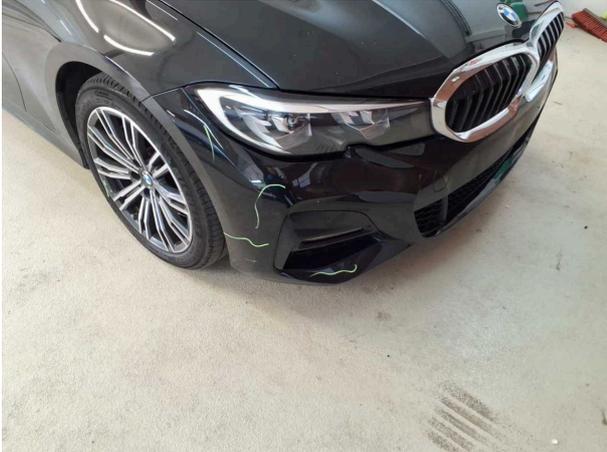
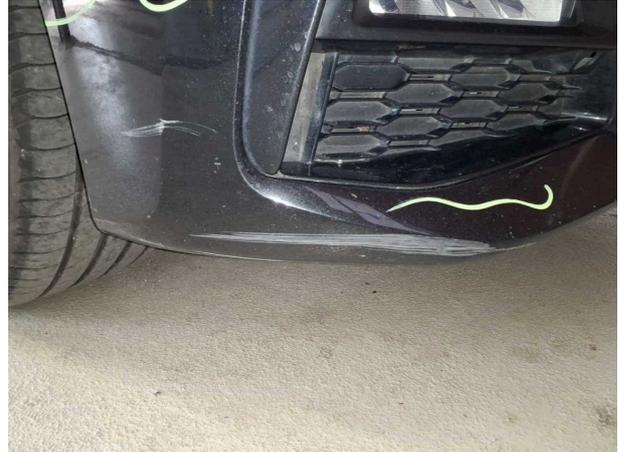
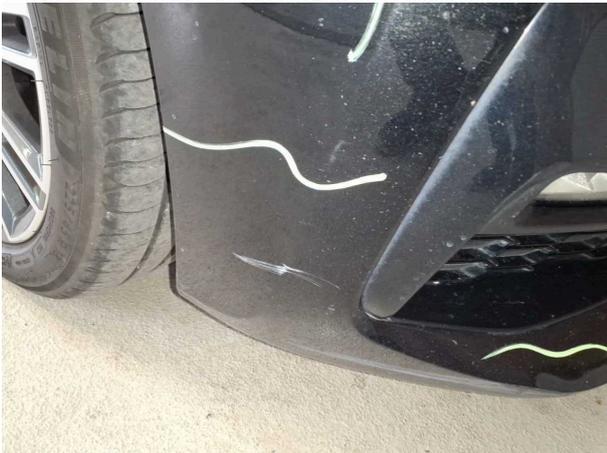
**Beschädigung #10:** Stossfänger vorn: Stossfänger vorn - verkratzt / verschürft - instandsetzen und lackieren

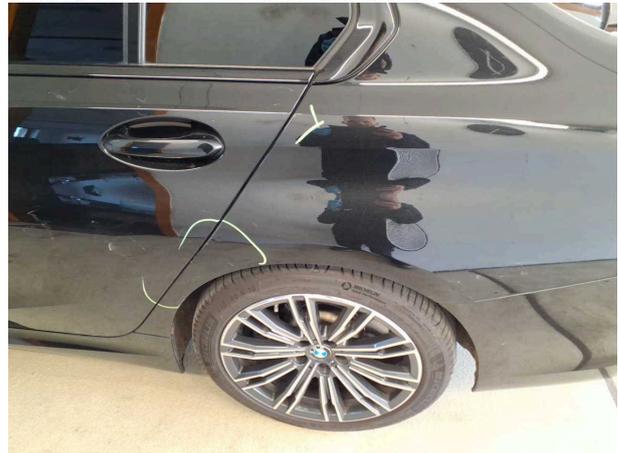
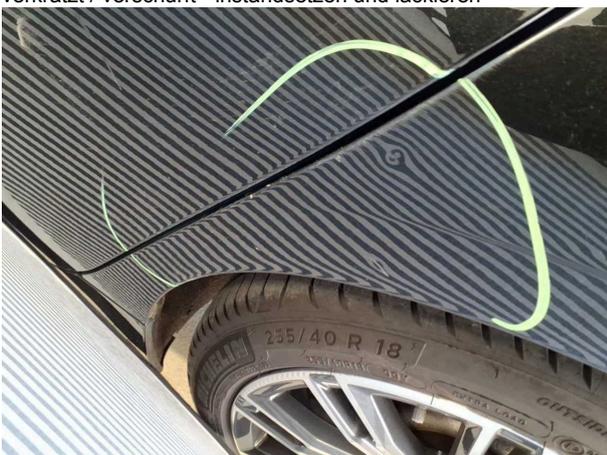
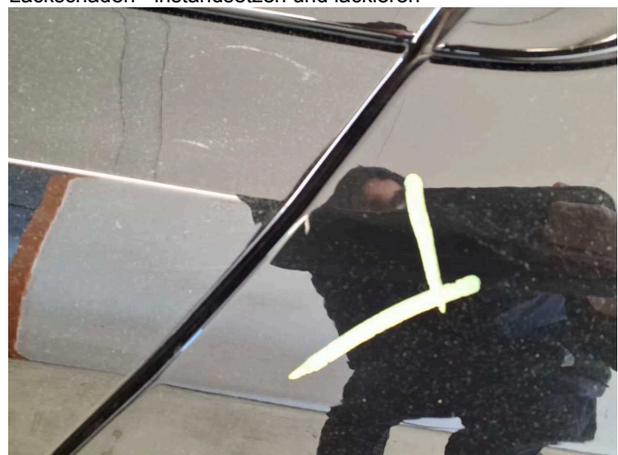
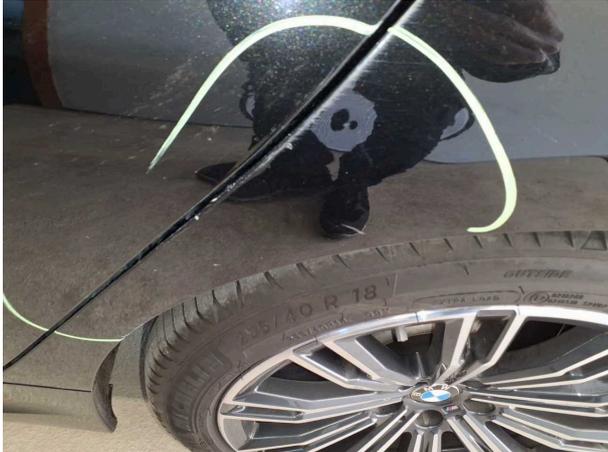
**Beschädigung #11:** Seitenwand links: Seitenwand - Delle / Lackschaden - instandsetzen und lackieren

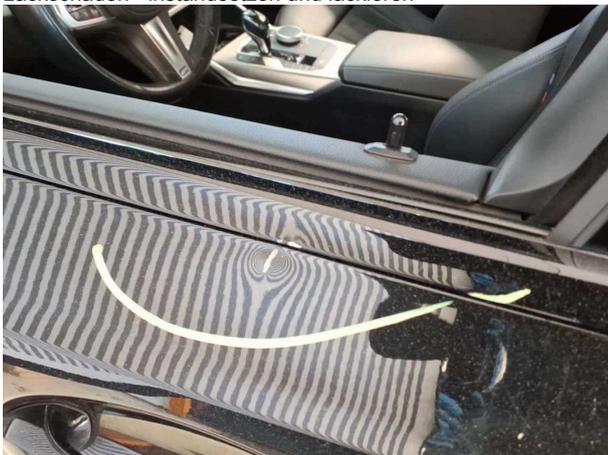
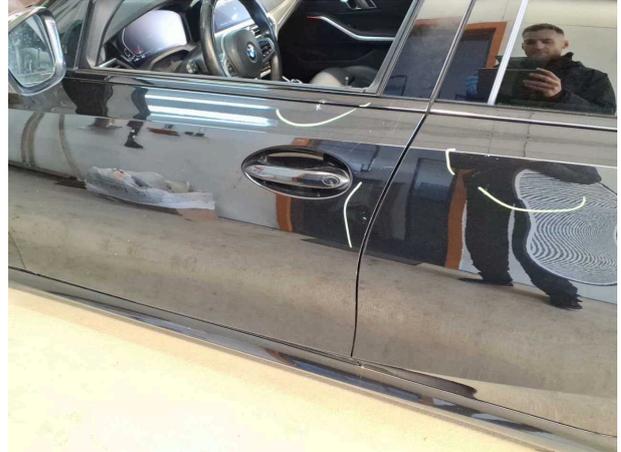
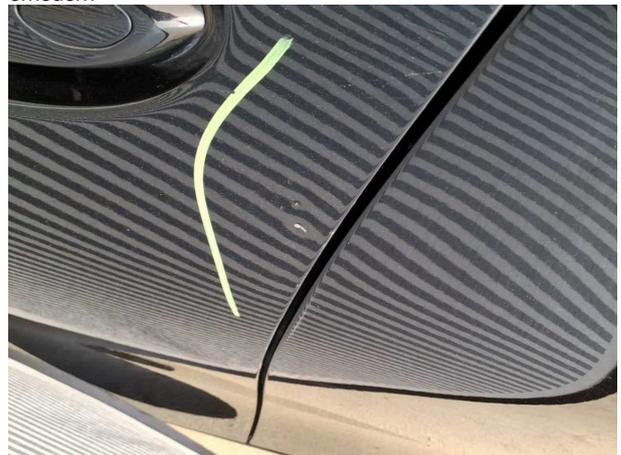
**Beschädigung #12:** Tür vorn links: Tür - Delle / Lackschaden - erneuern
