Wertgutachten

Ihr Auftrag vom	23.05.2025 durch Raiffeisen-Impuls Fuhrparkmanagement GmbH & Co. KG
Besichtigungsort	36272 Niederaula, Industriestraße 11
Besichtigungsdatum	27.05.2025
Referenznummern	0002087803

Fahrzeugident.-Nr.	W1V9071351N230161		
Fahrzeugart	Transporter - Koffer mit Ladegerät	Farbton / Lackart	Weiß / Uni
Hersteller	Mercedes-Benz	Nächste HU	keine Angabe
Typ / Verkaufsbez.	Sprinter III 317 CDI RWD	Laufleistung abgelesen	92.306 km
Erstzulassung	18.04.2023	Emissionsklasse	keine Angabe
Getriebe / Gänge	Manuell / 6	Sitzplätze / Türen	3 / 2
Achsen / angetrieben	2 / 1	Anzahl Besitzer	keine Angabe
Motorart	Reihenmotor / Diesel	Hubraum / Nennleistung	1.950 ccm / 125 KW
Antriebsart	Heckantrieb

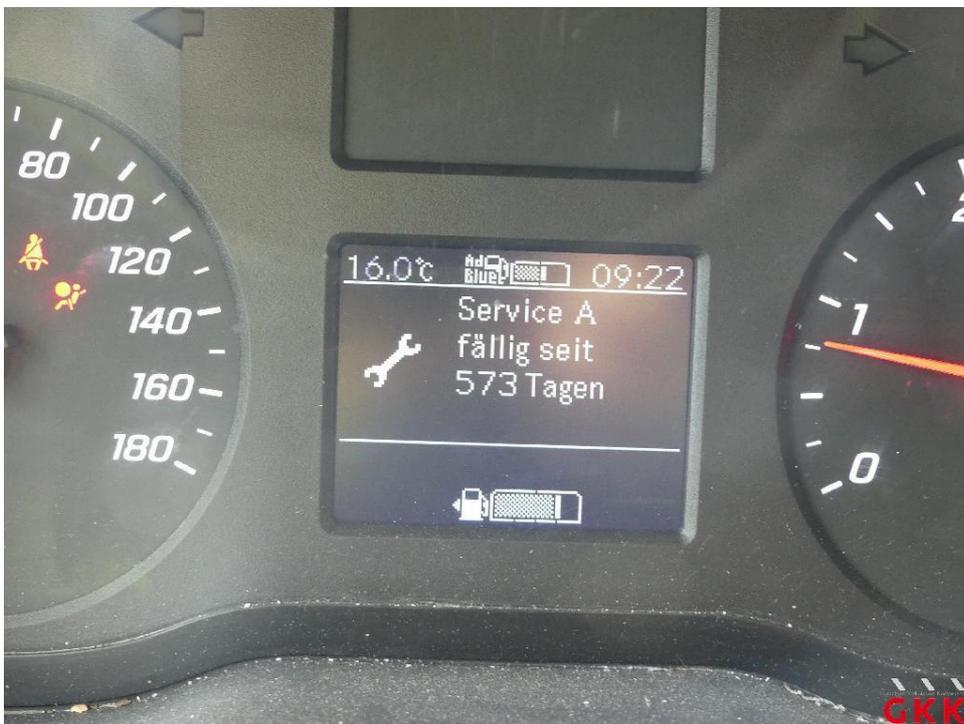
Rückleuchte rechts Leuchtmittel, defekt, ersetzen (Bild 15)	79,76 €	79,76 €
Inspektion groß Transporter, kein gültiger Nachweis vorhanden, durchführen (Bild 12)	851,41 €	851,41 €
Fahrzeug Front, Steinschlag, Gebrauchsspur	0,00 €	0,00 €

Bild 12 Inspektion groß, Transporter, kein gültiger Nachweis vorhanden, durchführen

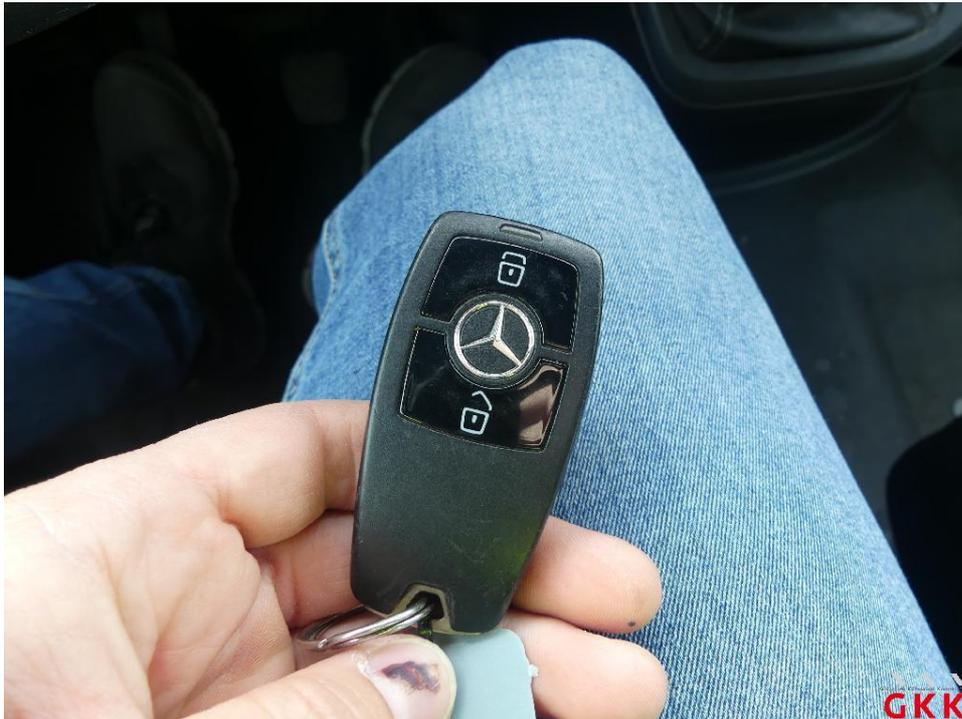
Bild 13 Hauptschlüssel, mit Fernbedienung, fehlt, ersetzen

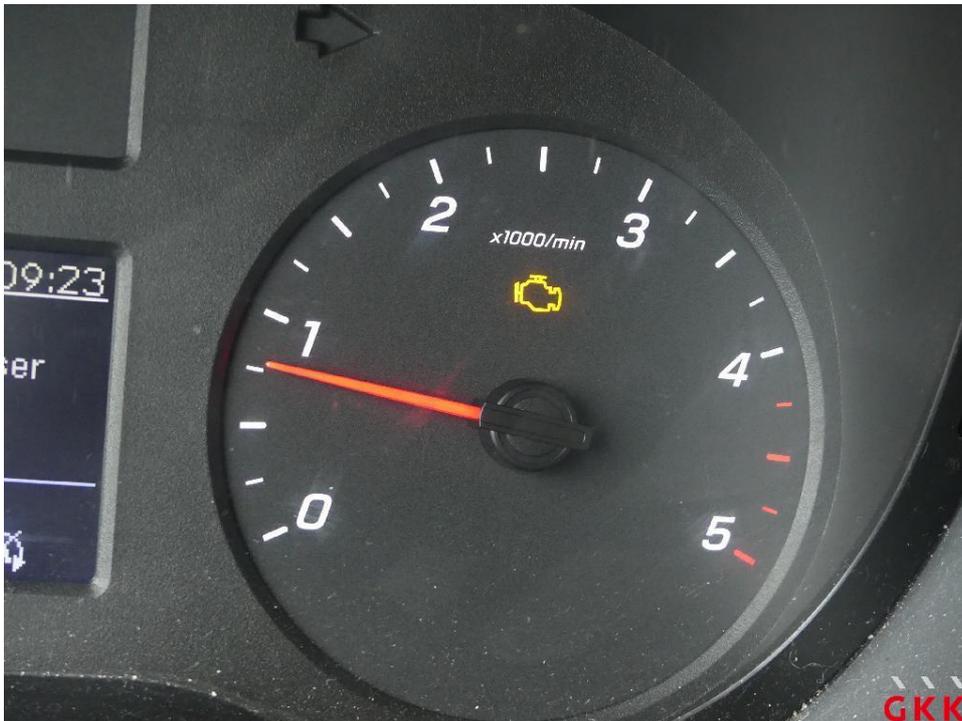
Bild 14 Kombiinstrument, Motorkontrollleuchte, aktiv, prüfen

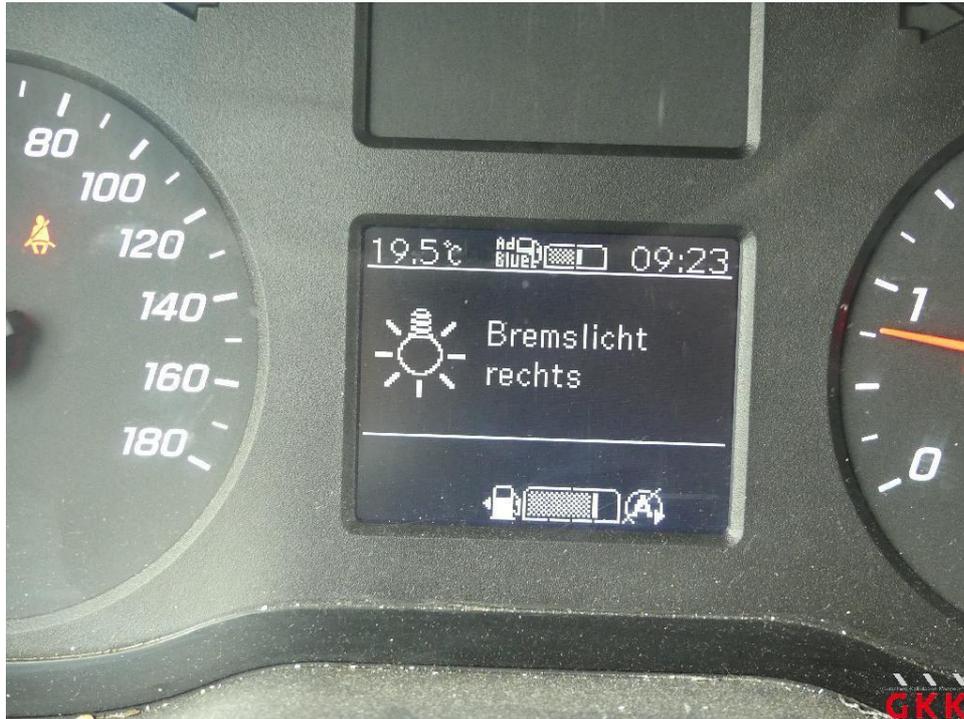
Bild 15 Rückleuchte rechts, Leuchtmittel, defekt, ersetzen

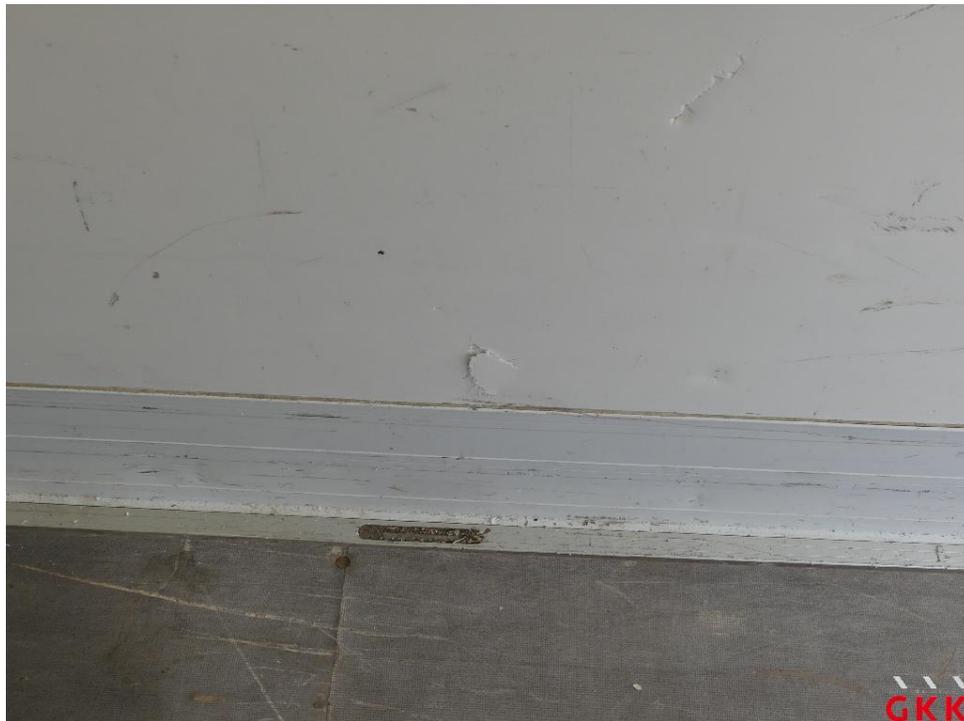
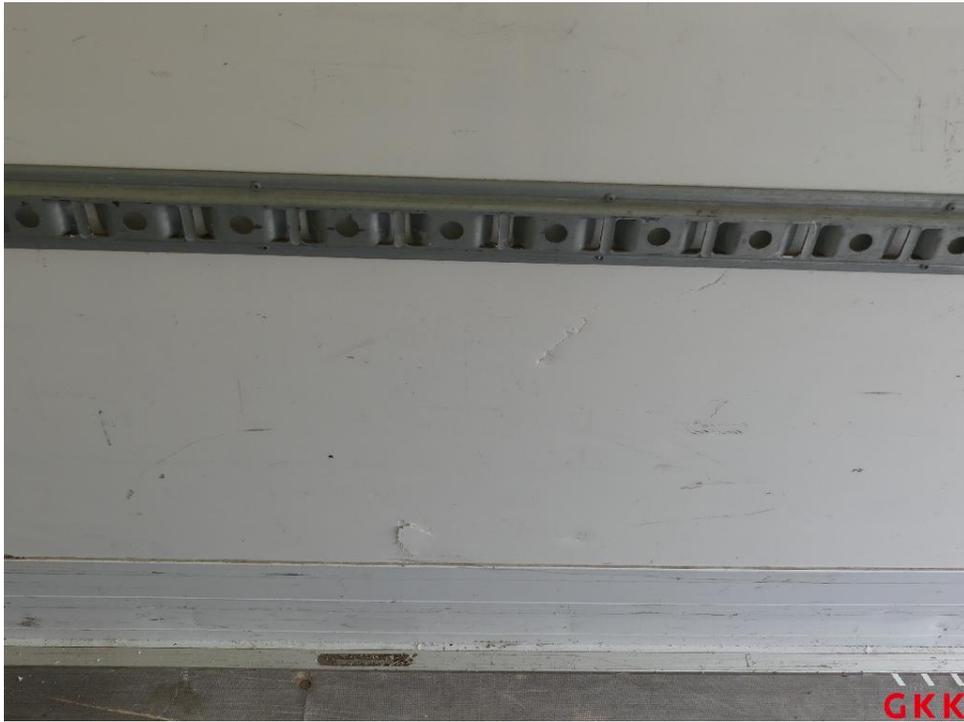
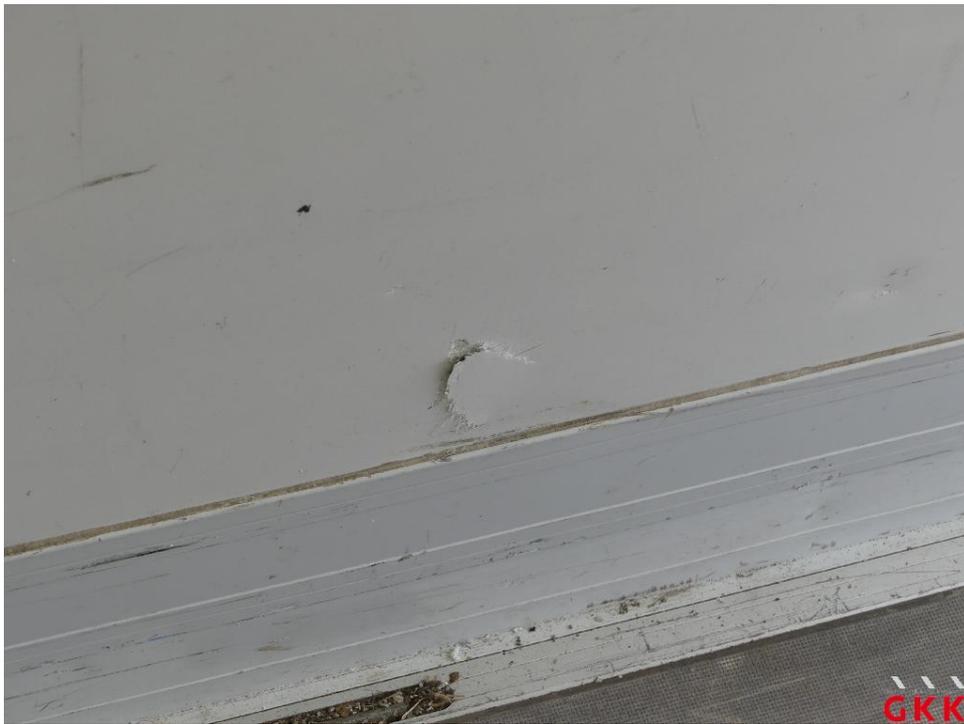
Bild 16 Seitenwand links, innen, beschädigt, instand setzen - lackieren

Bild 17 Seitenwand links, innen, beschädigt, instand setzen - lackieren

Bild 18 Seitenwand links, innen, beschädigt, instand setzen - lackieren

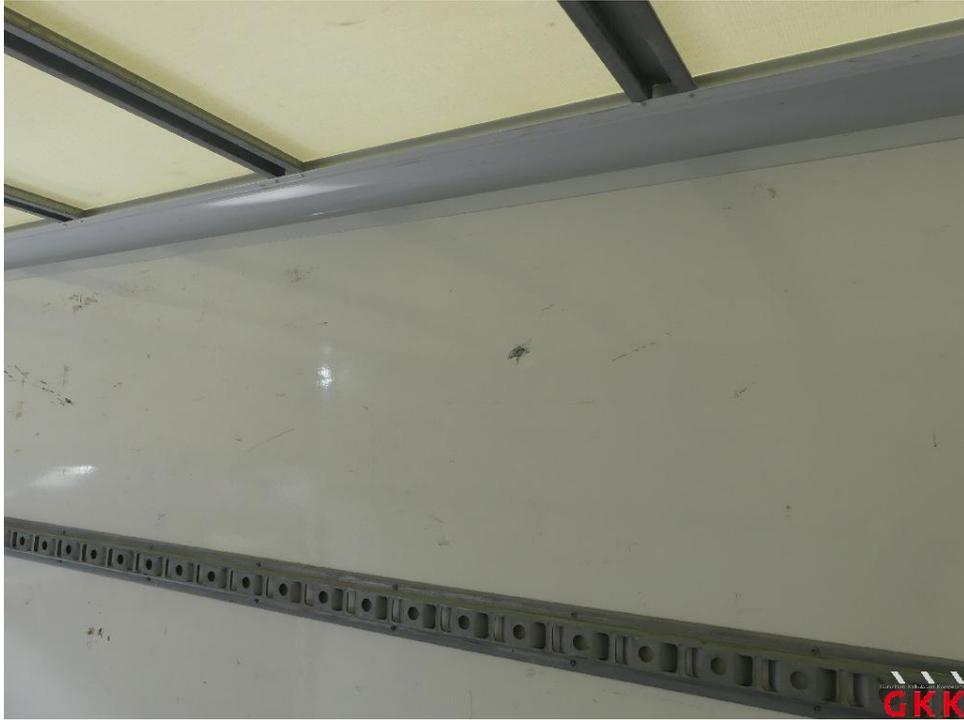
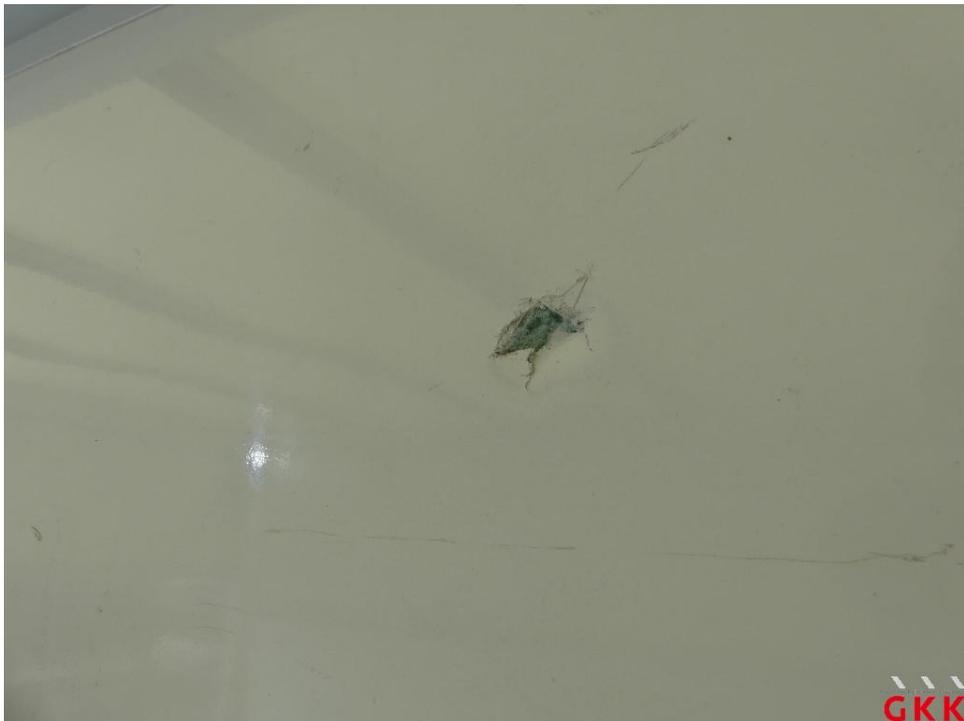
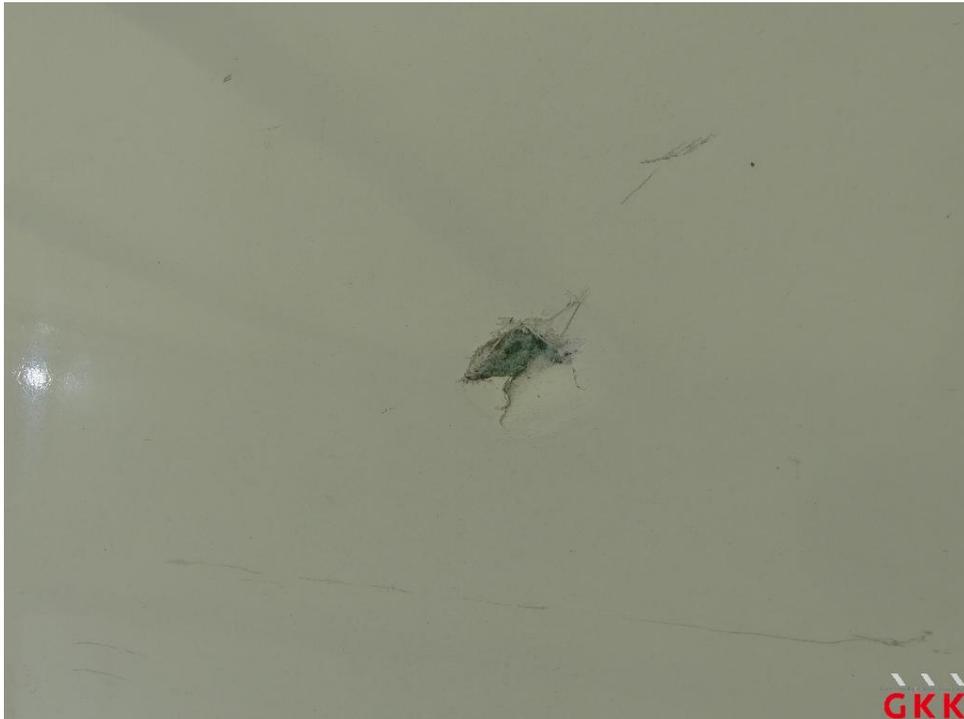
Wertbeeinflussende Faktoren		
Front (Angaben ohne MwSt.)	Reparaturkosten	MW
Stoßfänger vorne Verkleidung -unlackiert-, verkratzt, ersetzen (Bild 26, Bild 27, Bild 28)	669,20 €	434,98 €
Motorhaube, beschädigt, instand setzen - lackieren (Bild 23, Bild 24, Bild 25)	863,68 €	617,22 €
Motorhaube, beklebt, entkleben (Bild 22)	20,00 €	20,00 €
Seite links (Angaben ohne MwSt.)	Reparaturkosten	MW
Tür vorne links, bis 3 Dellen / Bauteil, Gebrauchsspur	0,00 €	0,00 €
Seitenwand links, verschmutzt, reinigen (Bild 39)	319,04 €	319,04 €
Seitenwand links innen, beschädigt, instand setzen - lackieren (Bild 16, Bild 17, Bild 18)	882,04 €	684,99 €
Seite rechts (Angaben ohne MwSt.)	Reparaturkosten	MW
Seitenwand rechts, verkratzt, lackieren (Bild 33, Bild 34, Bild 35)	1010,15 €	656,60 €
Seitenwand rechts innen, beschädigt, instand setzen - lackieren (Bild 19, Bild 20, Bild 21)	1041,56 €	844,51 €
Tür vorne rechts, bis 3 Dellen / Bauteil, Gebrauchsspur	0,00 €	0,00 €

Bild 19 Seitenwand rechts, innen, beschädigt, instand setzen - lackieren

Bild 20 Seitenwand rechts, innen, beschädigt, instand setzen - lackieren

Bild 21 Seitenwand rechts, innen, beschädigt, instand setzen - lackieren

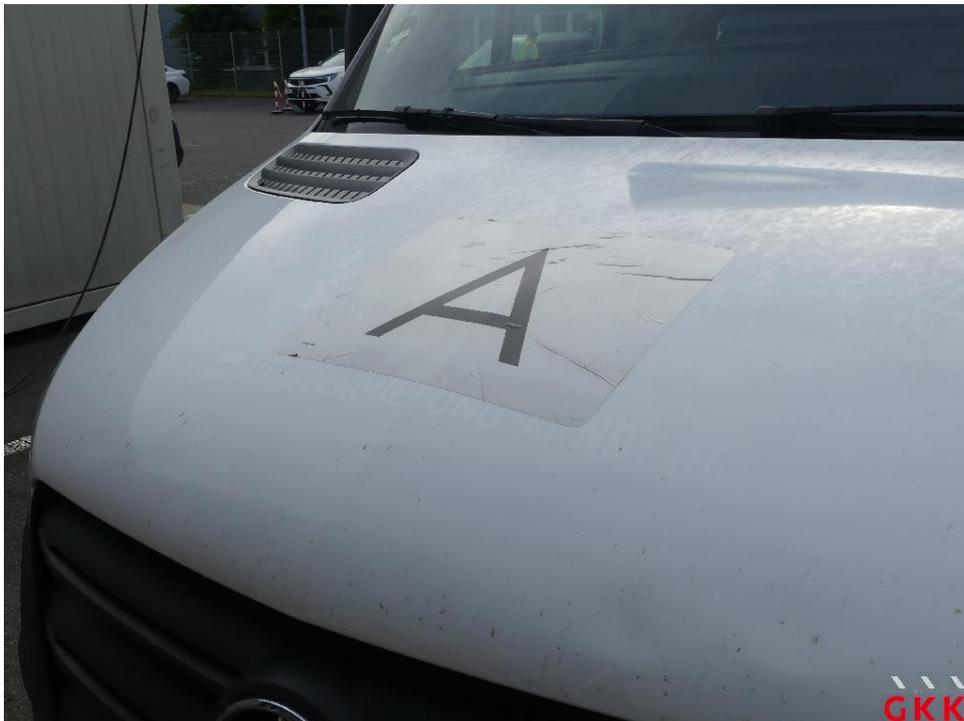
Bild 22 Motorhaube, beklebt, entkleben

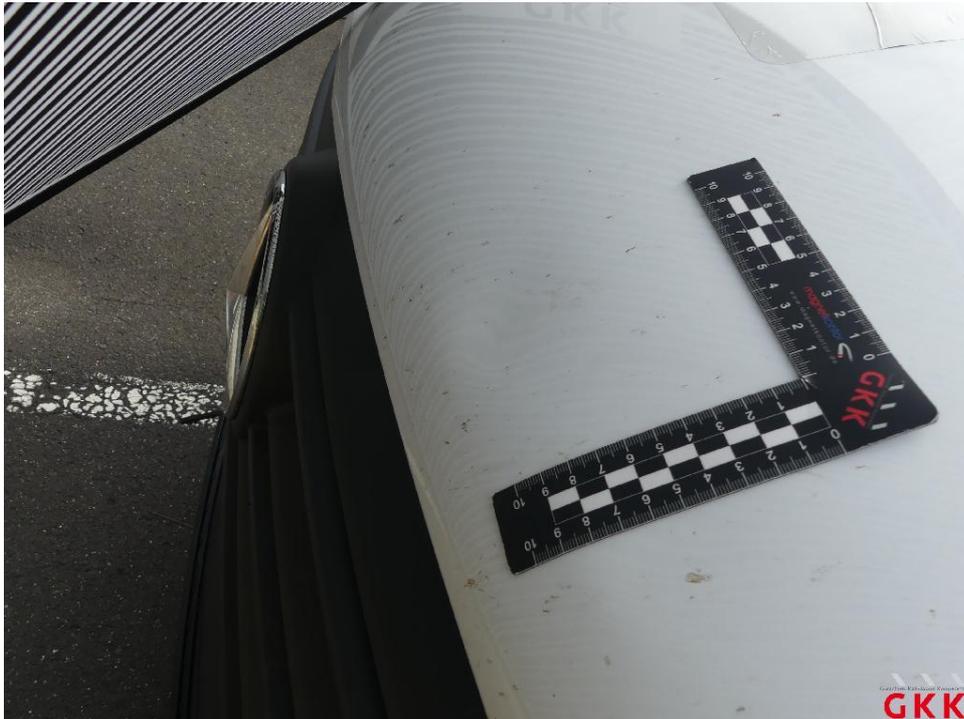
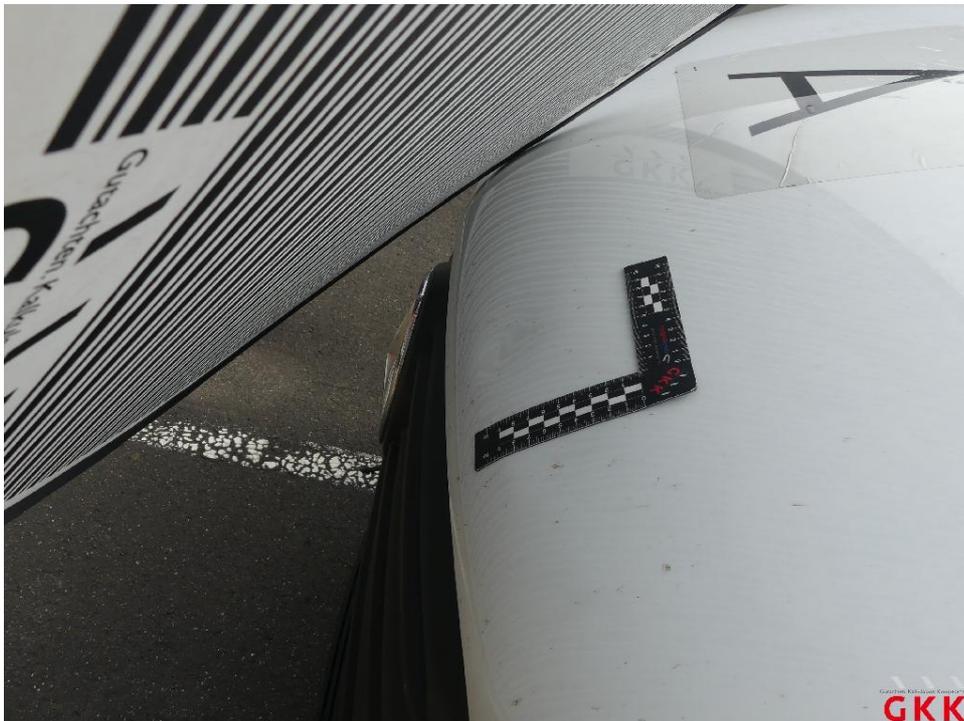
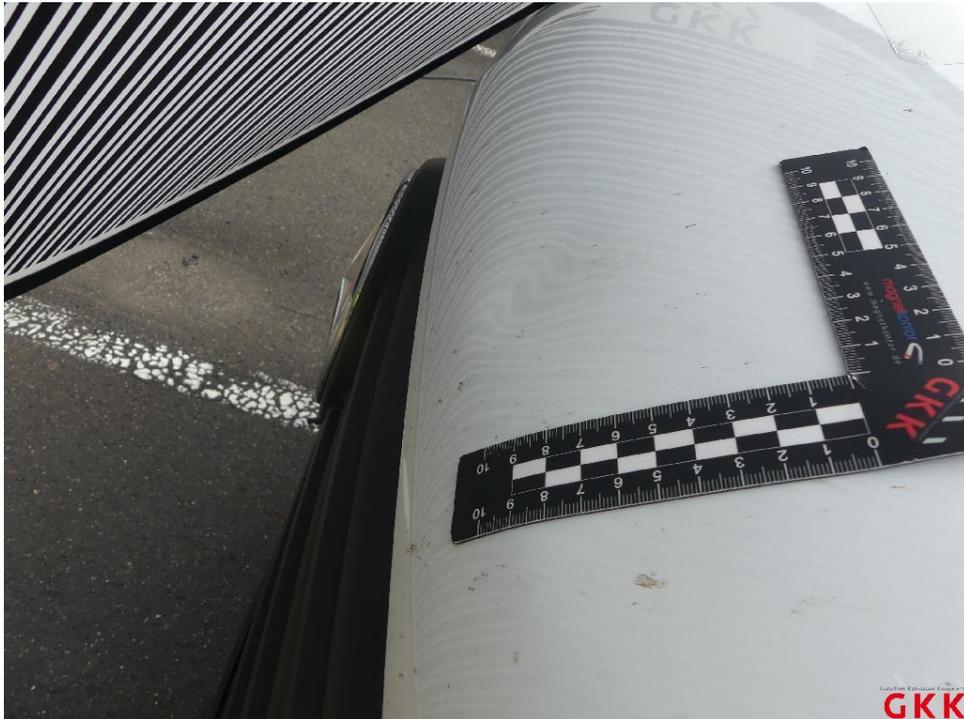
Bild 23 Motorhaube, beschädigt, instand setzen - lackieren

Bild 24 Motorhaube, beschädigt, instand setzen - lackieren

Bild 25 Motorhaube, beschädigt, instand setzen - lackieren

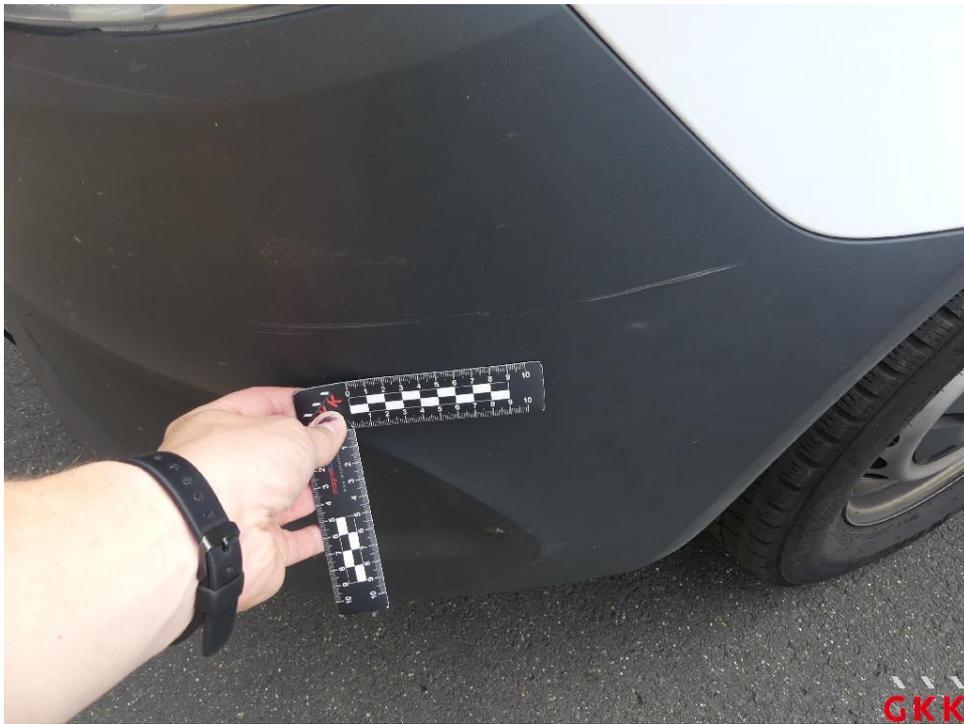
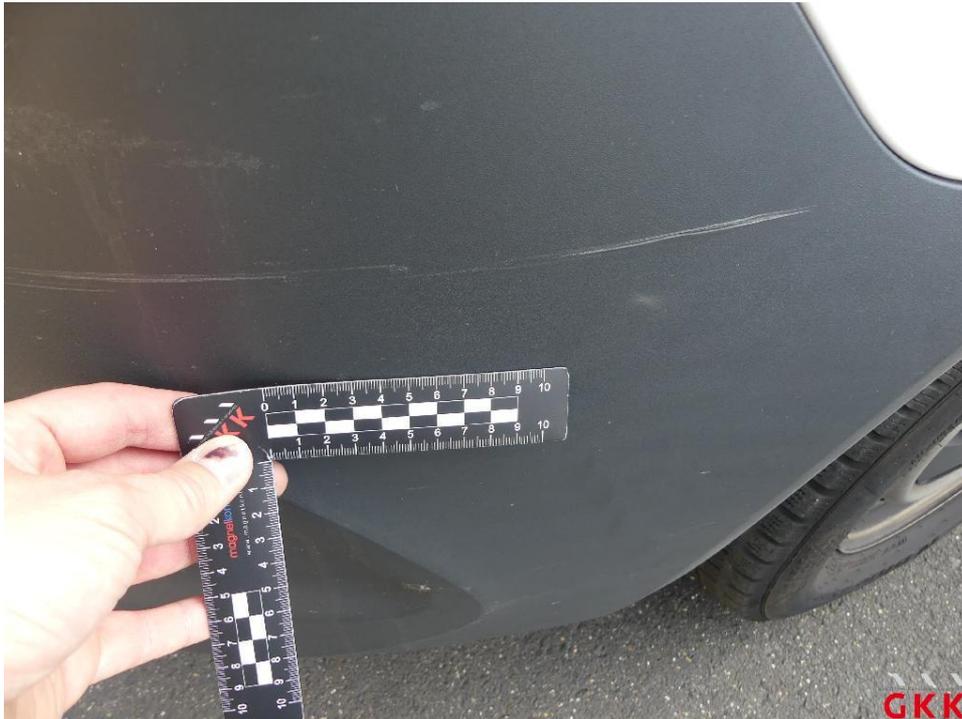
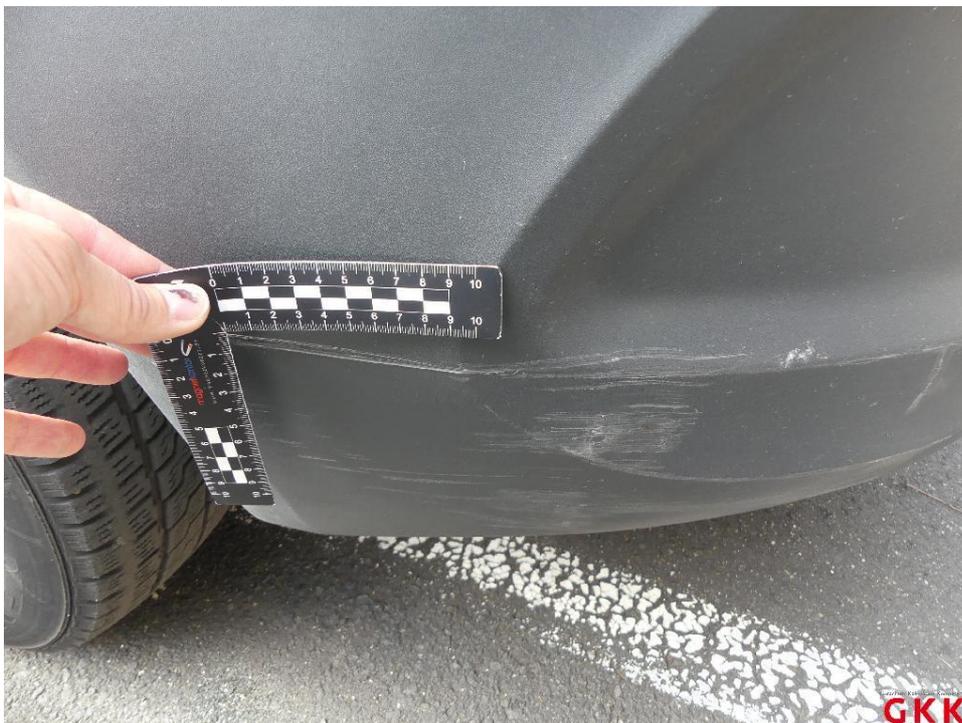
Bild 26 Stoßfänger vorne, Verkleidung -unlackiert-, verkratzt, ersetzen

Bild 27 Stoßfänger vorne, Verkleidung -unlackiert-, verkratzt, ersetzen

Bild 28 Stoßfänger vorne, Verkleidung -unlackiert-, verkratzt, ersetzen

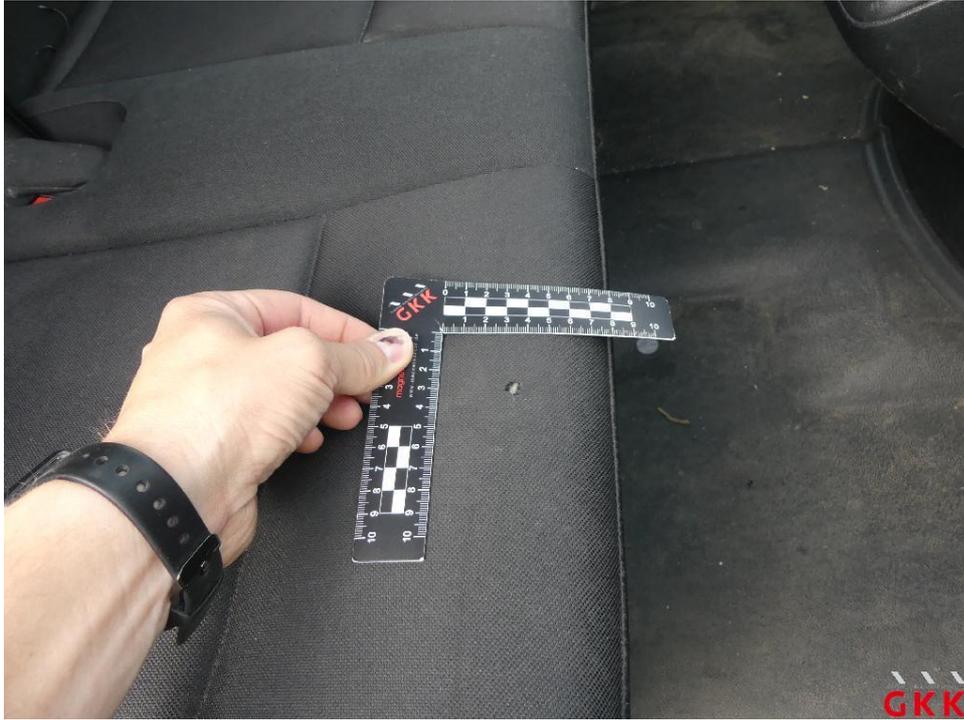
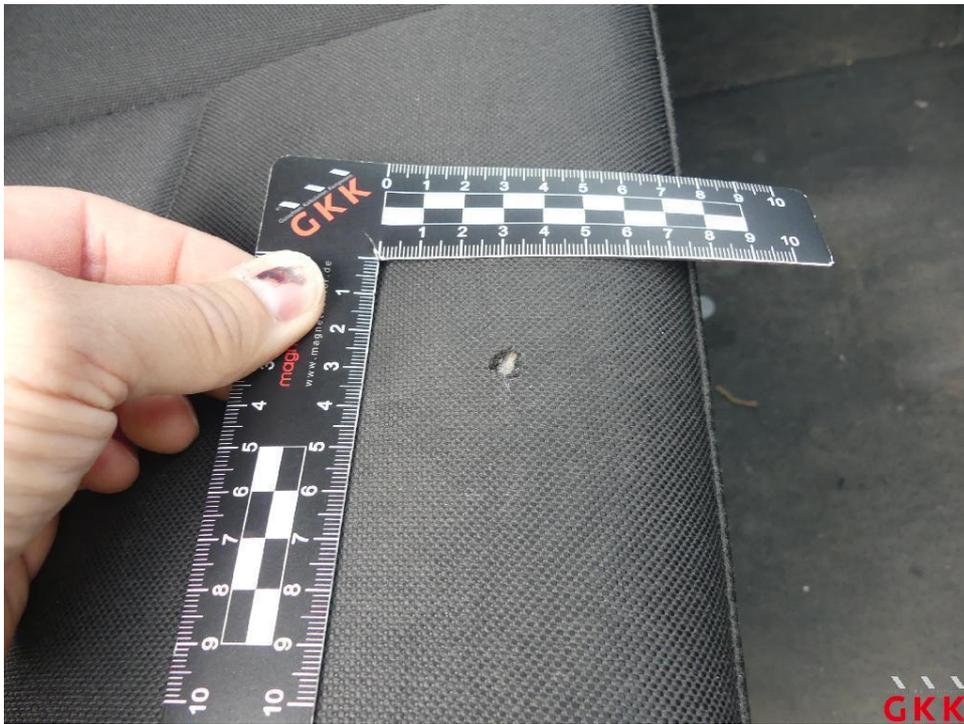
Reifen, Felgen, Radkappen (Angaben ohne MwSt.)	Reparaturkosten	MW
Reifen hinten links und rechts, Untermaß, ersetzen (Bild 40, Bild 41)	399,84 €	399,84 €
Interieur (Angaben ohne MwSt.)	Reparaturkosten	MW
Armaturenbrett, verkratzt, Gebrauchsspur	0,00 €	0,00 €
Sitz vorne rechts Bezug Sitzkissen -Stoff-, Brandloch, Smartrepair (Bild 29, Bild 30)	100,00 €	100,00 €
Kombiinstrument Motorkontrollleuchte, aktiv, prüfen (Bild 14)	79,76 €	79,76 €
Sitz vorne Mitte Bezug Sitzkissen -Stoff-, Brandloch, Smartrepair (Bild 31, Bild 32)	100,00 €	100,00 €
Schlüssel/Schließanl. (Angaben ohne MwSt.)	Reparaturkosten	MW
Hauptschlüssel mit Fernbedienung, fehlt, ersetzen (Bild 13)	259,50 €	259,50 €
Ohne Zuordnung (Angaben ohne MwSt.)	Reparaturkosten	MW
Aufbau Heckportalrahmen, verkratzt, instand setzen - lackieren (Bild 36, Bild 37, Bild 38)	517,94 €	392,49 €
HU (Hauptunters.) PKW / Transporter, kein gültiger Nachweis vorhanden, durchführen	121,85 €	121,85 €

Bild 29 Sitz vorne rechts, Bezug Sitzkissen -Stoff-, Brandloch, Smartrepair

Bild 30 Sitz vorne rechts, Bezug Sitzkissen -Stoff-, Brandloch, Smartrepair

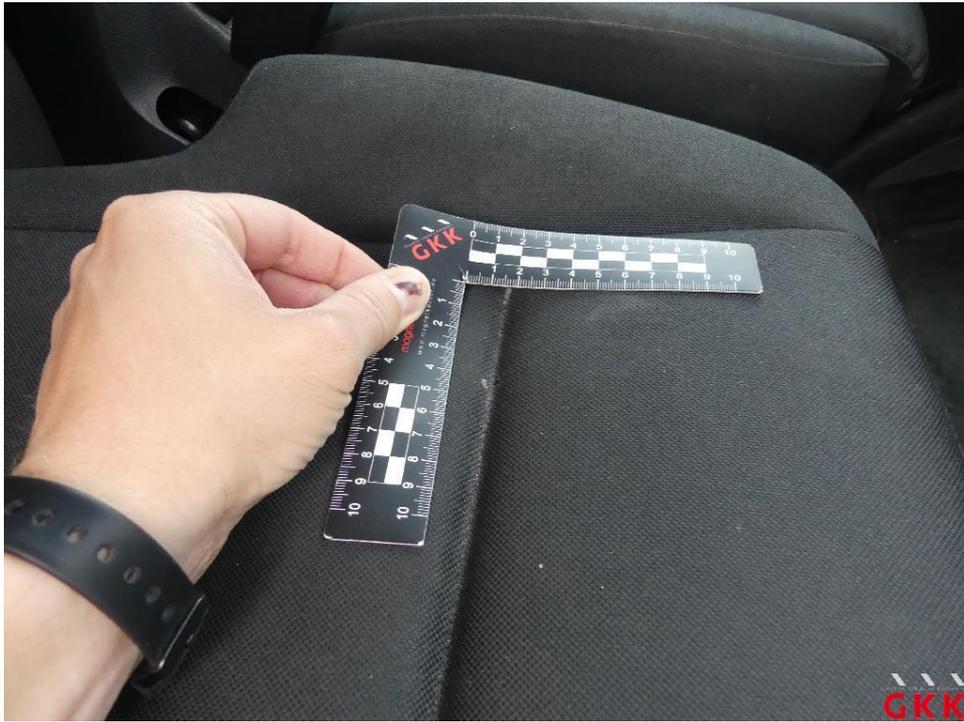
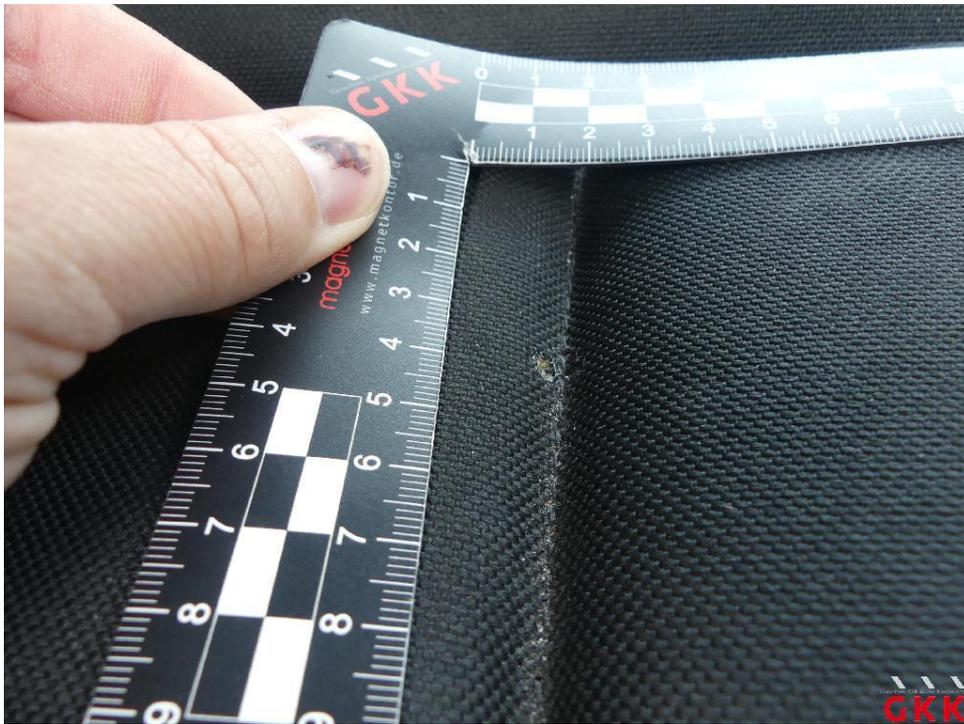
Bild 31 Sitz vorne Mitte, Bezug Sitzkissen -Stoff-, Brandloch, Smartrepair

Bild 32 Sitz vorne Mitte, Bezug Sitzkissen -Stoff-, Brandloch, Smartrepair

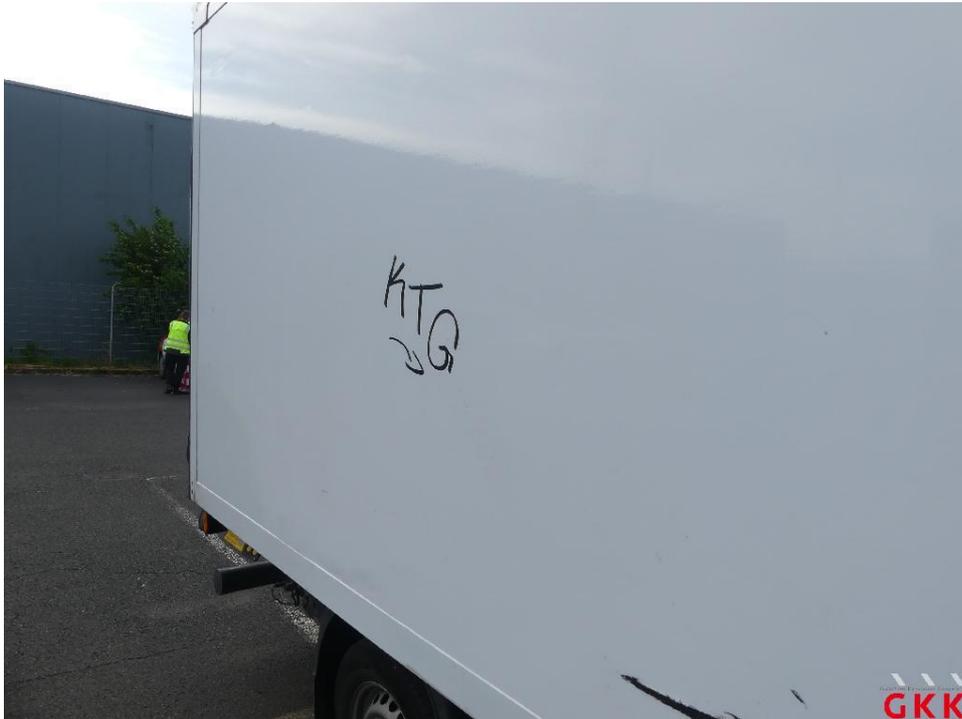
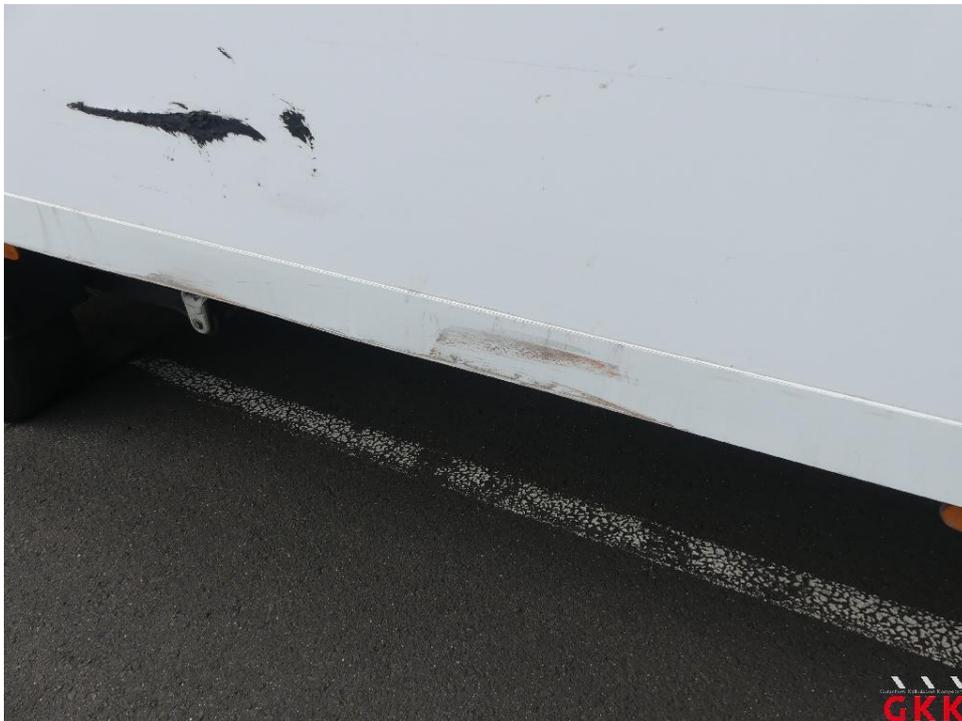
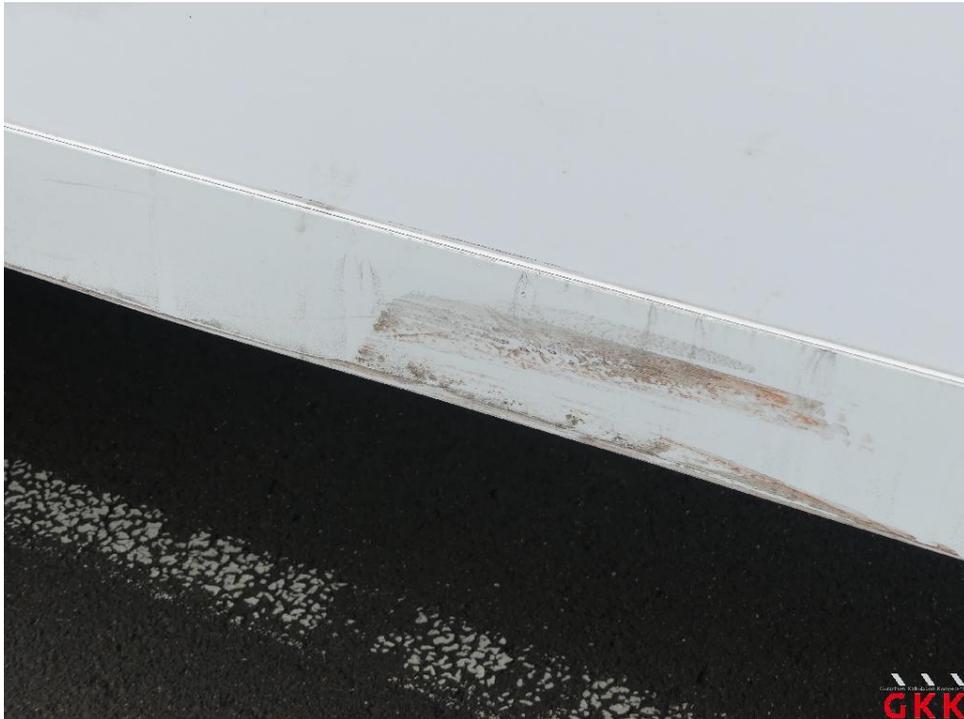
Bild 33 Seitenwand rechts, verkratzt, lackieren

Bild 34 Seitenwand rechts, verkratzt, lackieren

Bild 35 Seitenwand rechts, verkratzt, lackieren

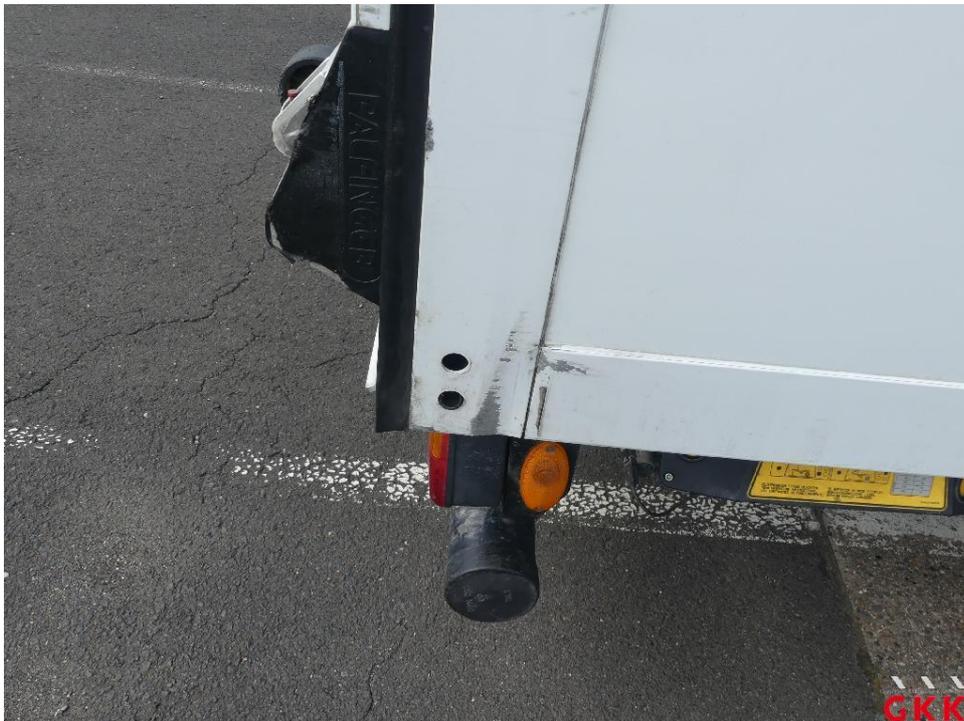
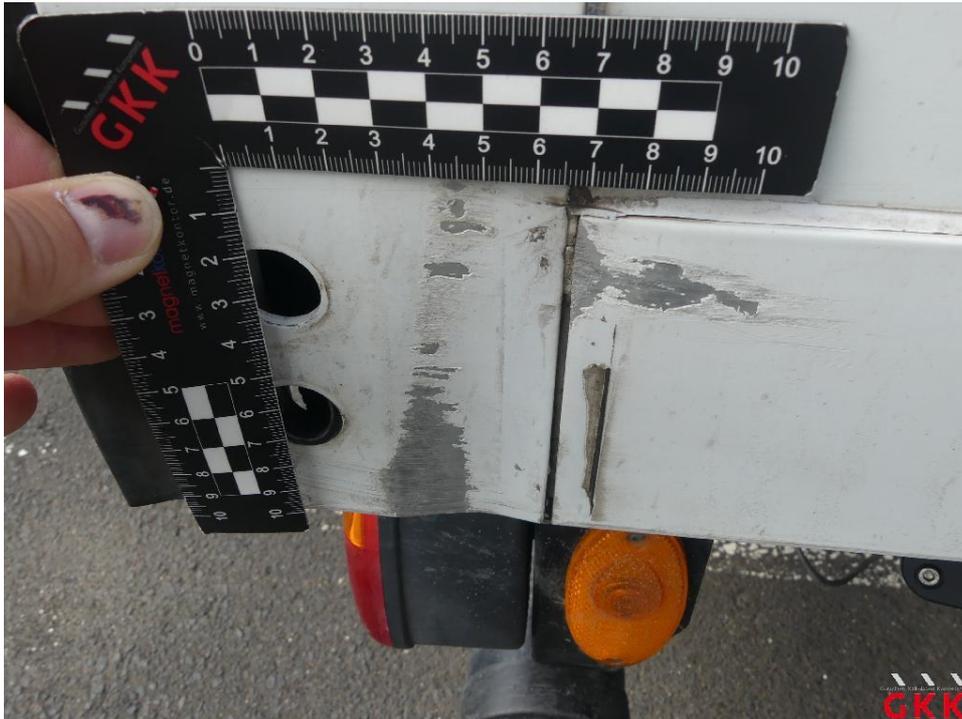
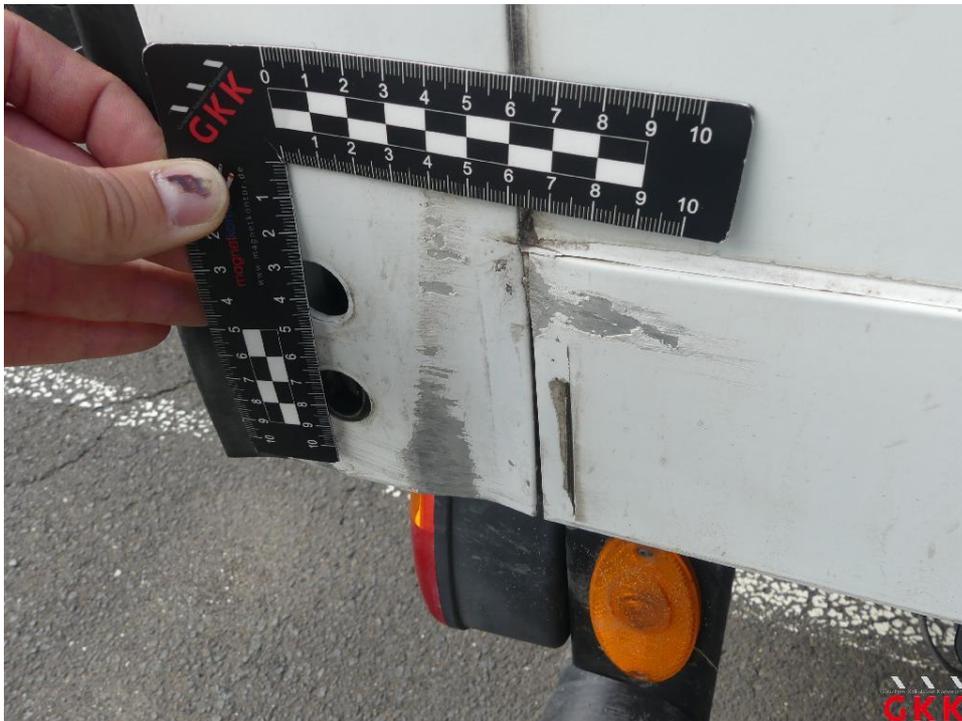
Bild 36 Aufbau, Heckportalrahmen, verkratzt, instand setzen - lackieren

Bild 37 Aufbau, Heckportalrahmen, verkratzt, instand setzen - lackieren

Bild 38 Aufbau, Heckportalrahmen, verkratzt, instand setzen - lackieren

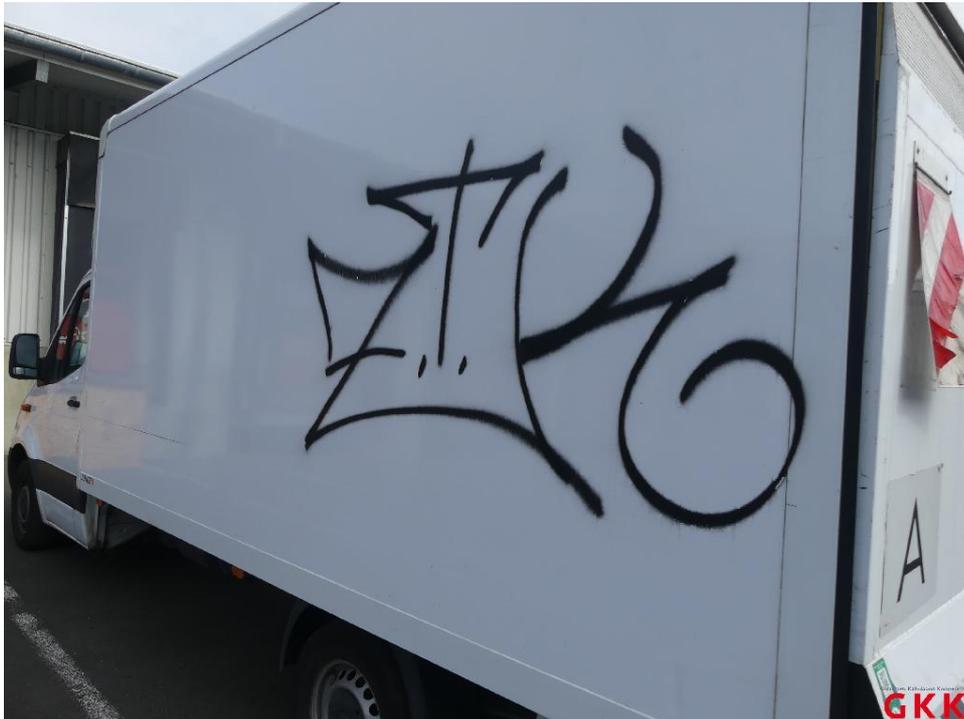
Bild 39 Seitenwand links, verschmutzt, reinigen

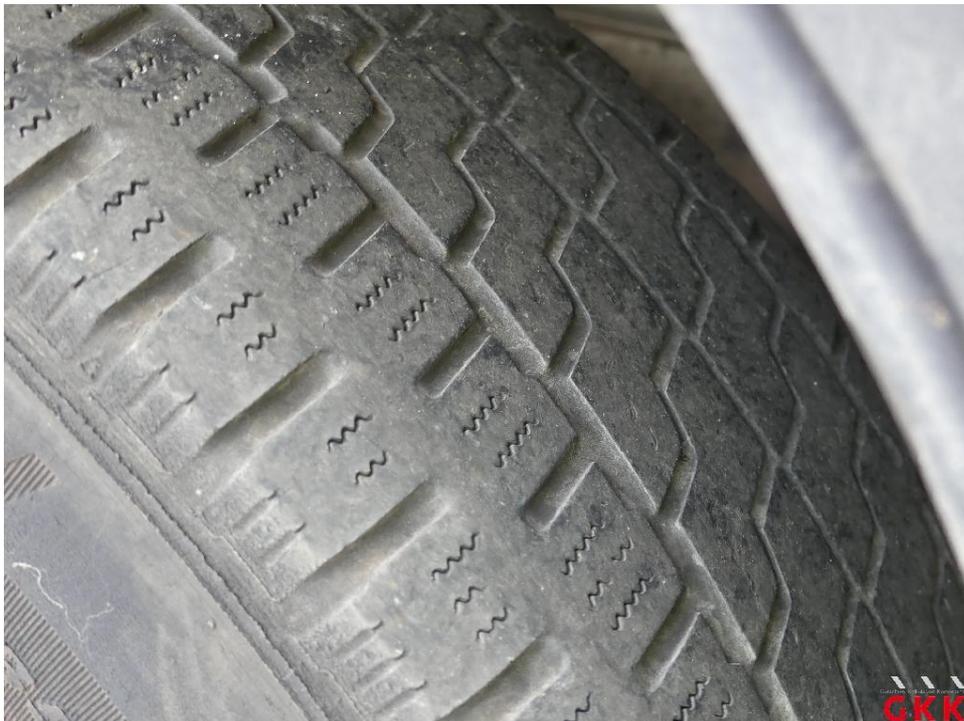
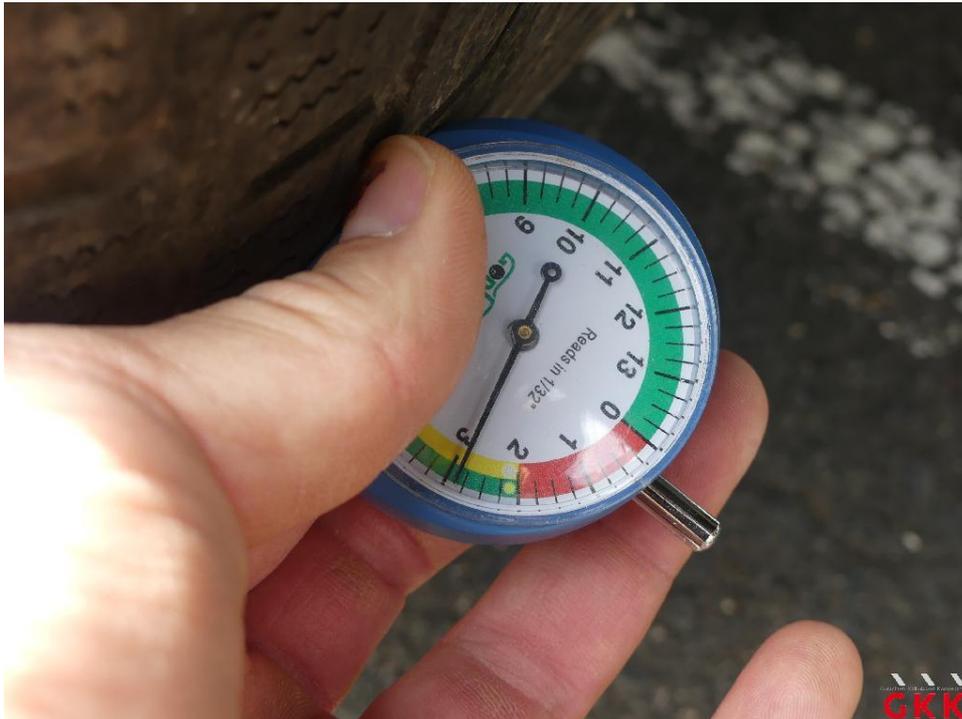
Bild 40 Reifen, hinten links und rechts, Unternaß, ersetzen

Bild 41 Reifen, hinten links und rechts, Untermaß, ersetzen
