Wertgutachten

Ihr Auftrag vom	14.05.2025 durch Raiffeisen-Impuls Fuhrparkmanagement GmbH & Co. KG
Besichtigungsort	36272 Niederaula, Industriestraße 11
Besichtigungsdatum	16.05.2025
Referenznummern	0002026031

Fahrzeugident.-Nr.	WF07XXWPG7JJ03781		
Fahrzeugart	PKW - Mehrzweckfahrzeug	Farbton / Lackart	Frost-Weiss / Uni
Hersteller	Ford	Nächste HU	12/2025
Typ / Verkaufsbez.	Transit Connect 1.5 TDCi lang Trend	Laufleistung abgelesen	69.480 km
Erstzulassung	22.10.2018	Emissionsklasse	Euro 6
Getriebe / Gänge	Manuell / 6	Sitzplätze / Türen	5 / 5
Achsen / angetrieben	2 / 1	Anzahl Besitzer	unbekannt
Motorart	Reihenmotor / Diesel	Hubraum / Nennleistung	1.499 ccm / 88 KW
Antriebsart	Frontantrieb

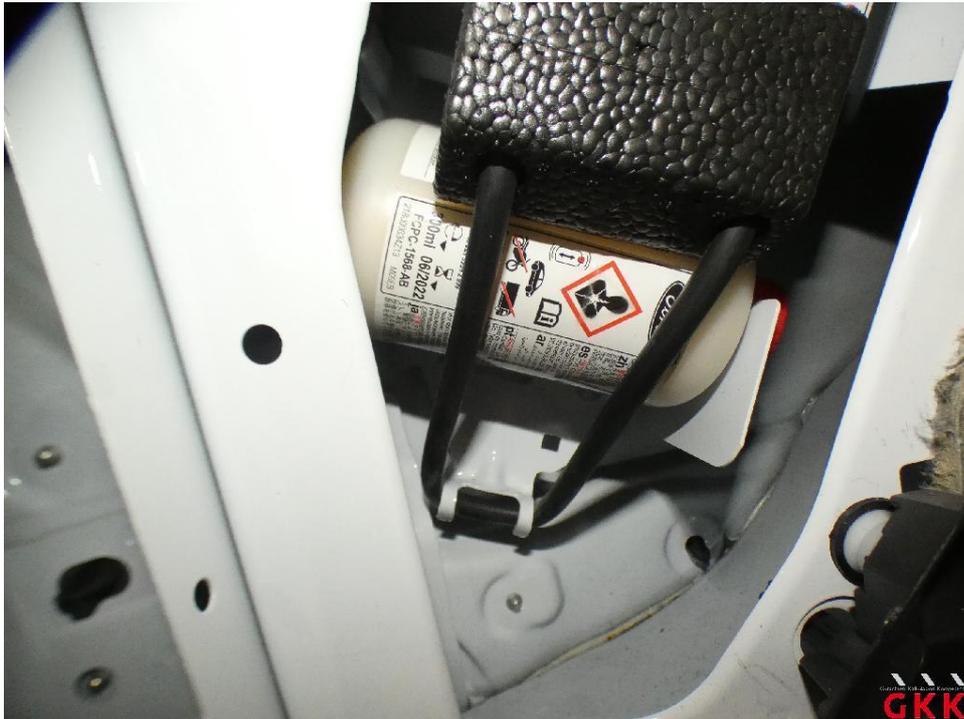
Front (Angaben ohne MwSt.)	Reparaturkosten	MW
Stoßfänger vorne Verkleidung -lackiert-, Steinschlag, Gebrauchsspur	0,00 €	0,00 €
Motorhaube, Steinschlag, Gebrauchsspur	0,00 €	0,00 €
Frontscheibe beheizt, Steinschlag, Gebrauchsspur	0,00 €	0,00 €
Exterieur (Angaben ohne MwSt.)	Reparaturkosten	MW
Beschriftungs- / Werbefolie, beklebt, entkleben	140,00 €	140,00 €
Zubehör, Bordwerkzeug (Angaben ohne MwSt.)	Reparaturkosten	MW
Reifenreparaturset Füllflasche, MHD überschritten, ersetzen (Bild 15)	19,34 €	19,34 €

Bild 15 Reifenreparaturset, Füllflasche, MHD überschritten, ersetzen
