GKK Gutachten GmbH
 Theodorstr. 180, 40472 Düsseldorf

Wertgutachten

Fahrzeugident.-Nr.	WF01XXTTG1LK72929		
Fahrzeugart	Transporter - Kombi	Farbton / Lackart	Frost-Weiß / Uni
Hersteller	Ford	Nächste HU	08/2025
Typ / Verkaufsbez.	Transit/Tourneo Custom Kombi 2.0 TDCI Trend	Laufleistung abgelesen	76.368 km
Erstzulassung	26.08.2020	Emissionsklasse	keine Angabe
Getriebe / Gänge	Manuell / 6	Sitzplätze / Türen	9 / 5
Achsen / angetrieben	2 / 1	Anzahl Besitzer	keine Angabe
Motorart	Reihenmotor / keine Angabe	Hubraum / Nennleistung	1.996 ccm / 77 KW
Antriebsart	Frontantrieb

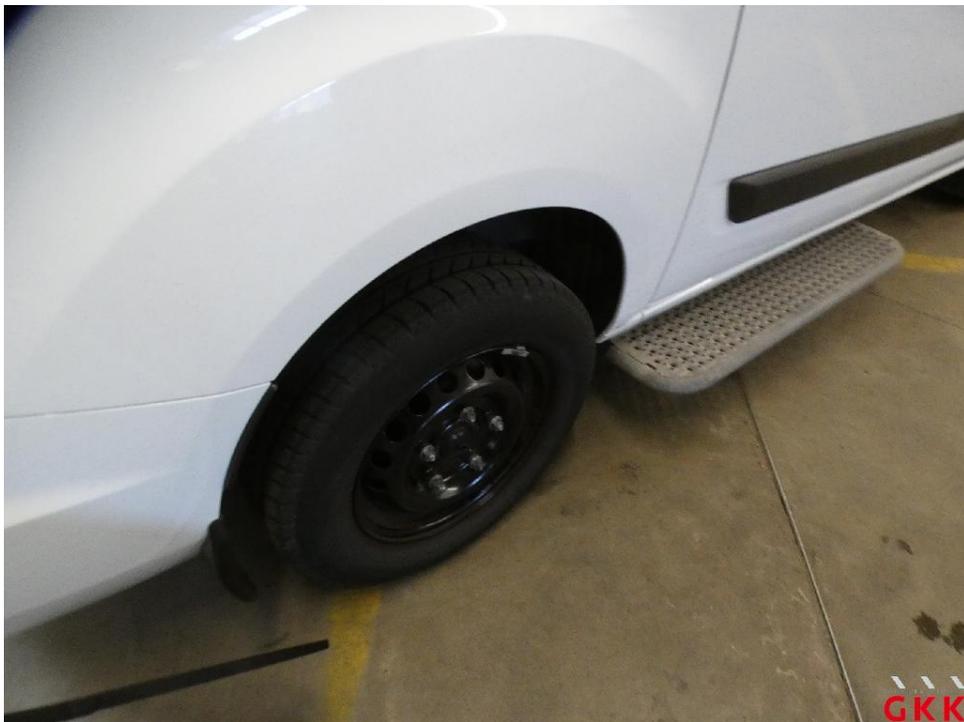
Bild 14 Radkappe(n), hinten rechts, fehlt, ersetzen

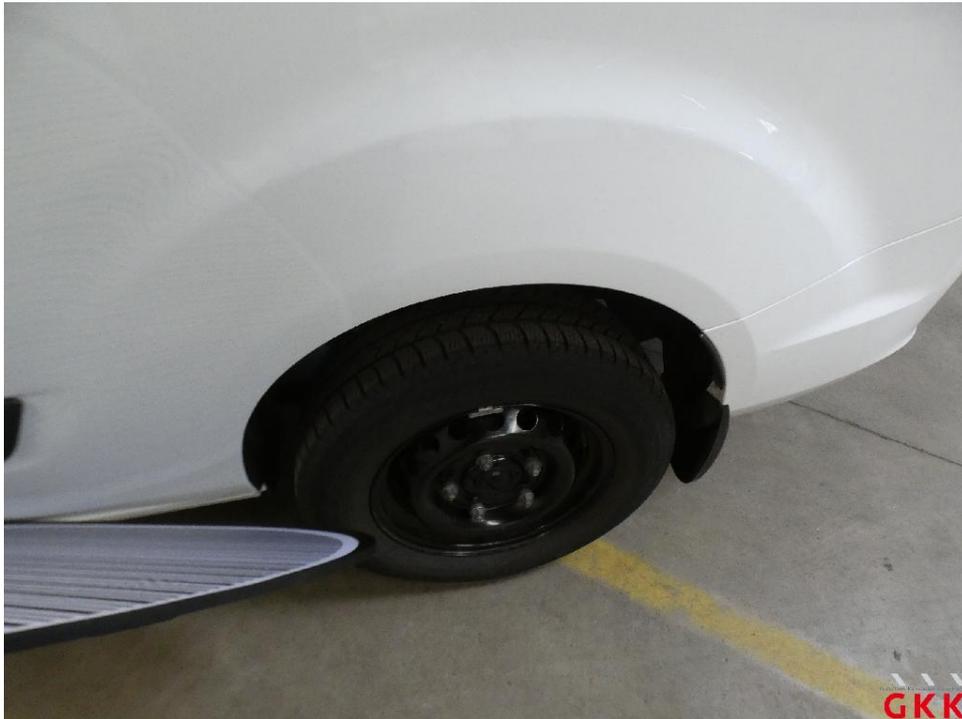
Bild 15 Radkappe(n), hinten links, fehlt, ersetzen

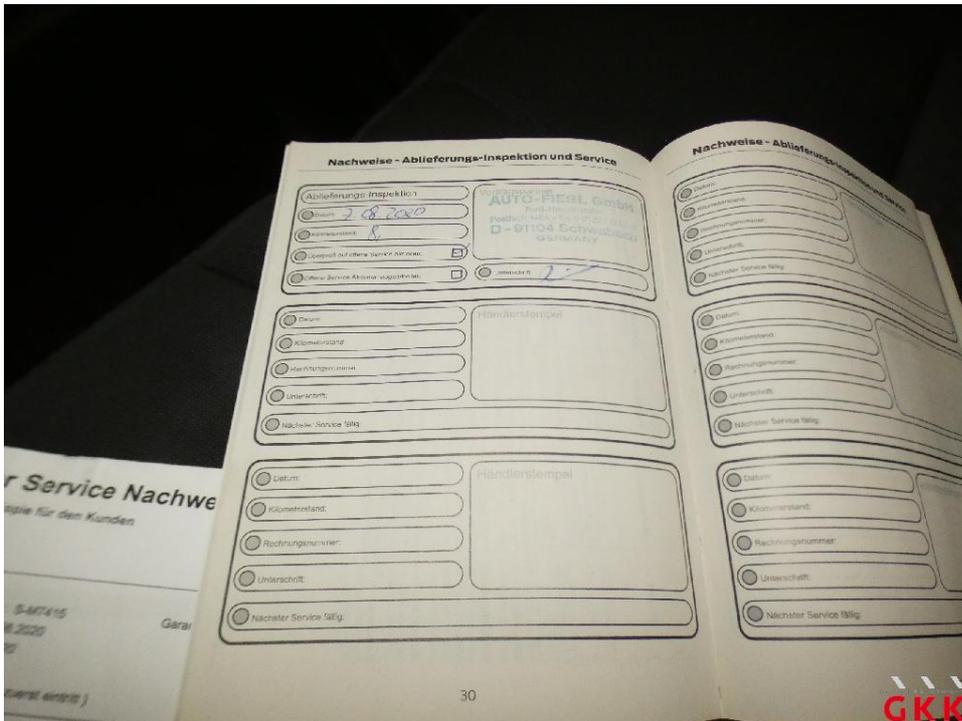
Bild 16 Inspektion groß, Transporter, fällig, durchführen

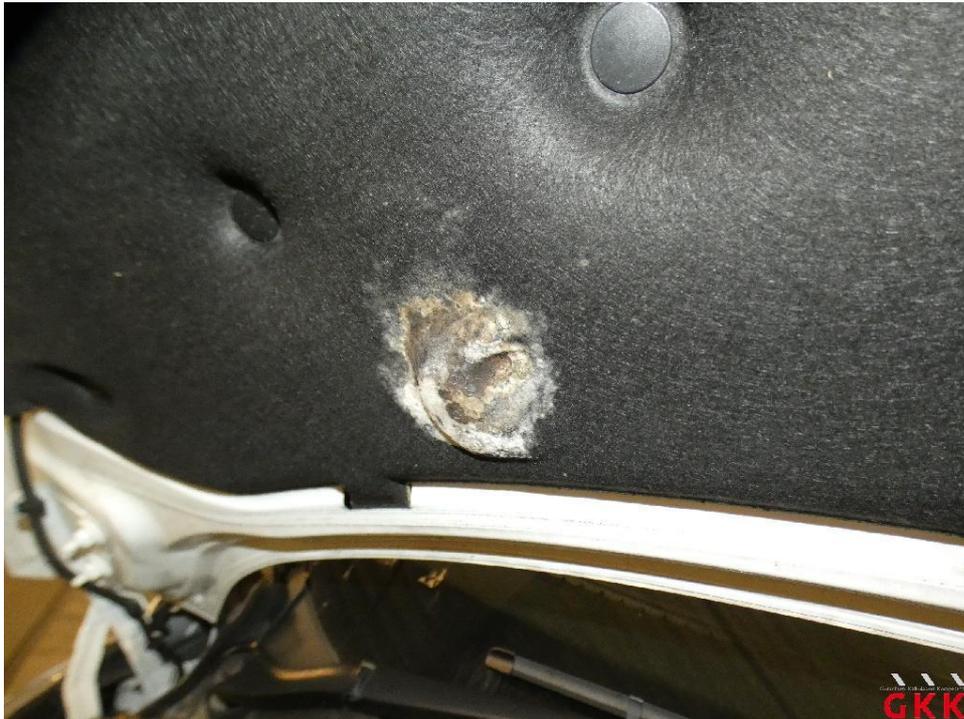
Front (Angaben ohne MwSt.)	Reparaturkosten	MW
Stoßfänger vorne Verkleidung -lackiert-, Steinschlag und Kratzer, Gebrauchsspur	0,00 €	0,00 €
Motorhaube, Klebreste, entfernen (Bild 19, Bild 20)	47,86 €	47,86 €
Motorhaube Dämmmatte, beschädigt, ersetzen (Bild 17)	119,60 €	65,78 €
Reifen, Felgen, Radkappen (Angaben ohne MwSt.)	Reparaturkosten	MW
Radkappe(n) hinten rechts, fehlt, ersetzen (Bild 14)	40,31 €	40,31 €
Radkappe(n) hinten links, fehlt, ersetzen (Bild 15)	40,31 €	40,31 €
Sonstiges (Angaben ohne MwSt.)	Reparaturkosten	MW
Inspektion groß Transporter, fällig, durchführen (Bild 16)	851,41 €	851,41 €
Ohne Zuordnung (Angaben ohne MwSt.)	Reparaturkosten	MW
Heckwischer Abdeckung, fehlt, ersetzen (Bild 18)	28,53 €	28,53 €

Bild 17 Motorhaube, Dämmmatte, beschädigt, ersetzen

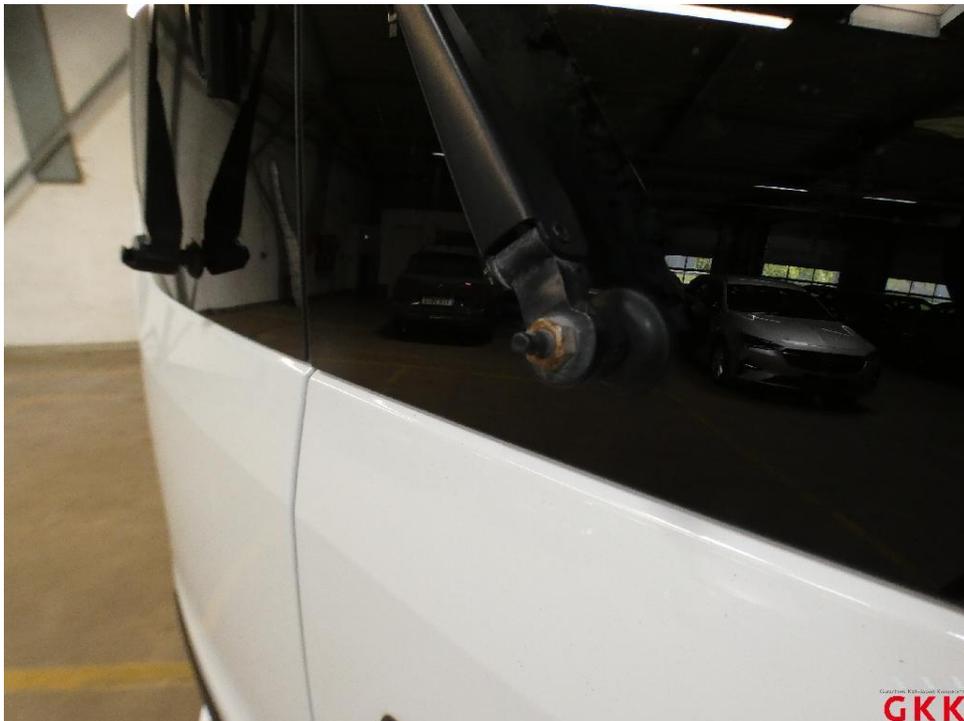
Bild 18 Heckwischer, Abdeckung, fehlt, ersetzen

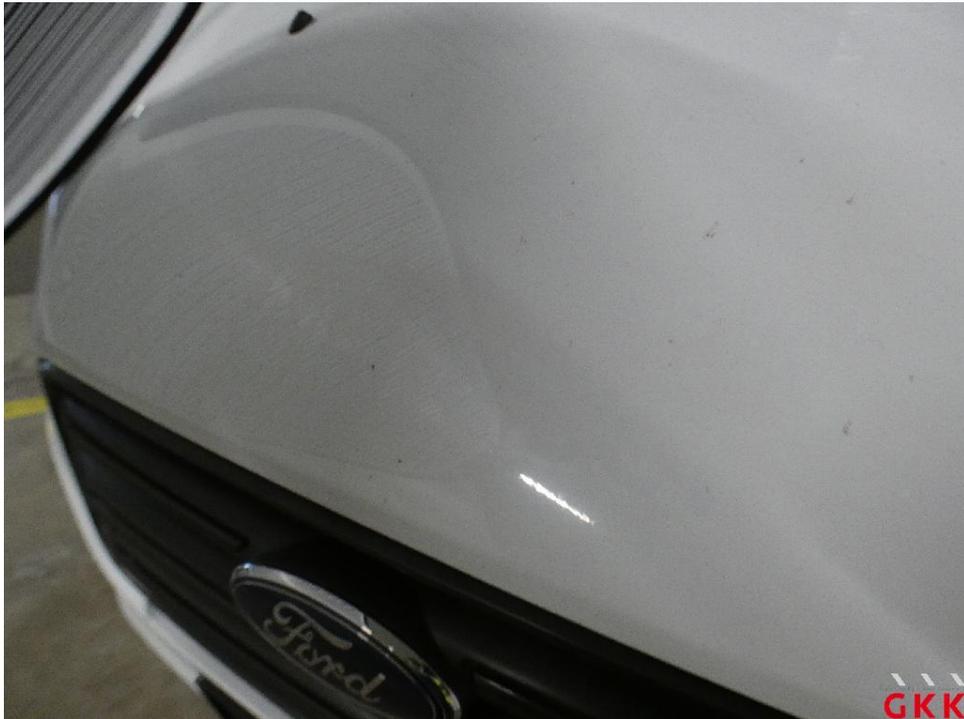
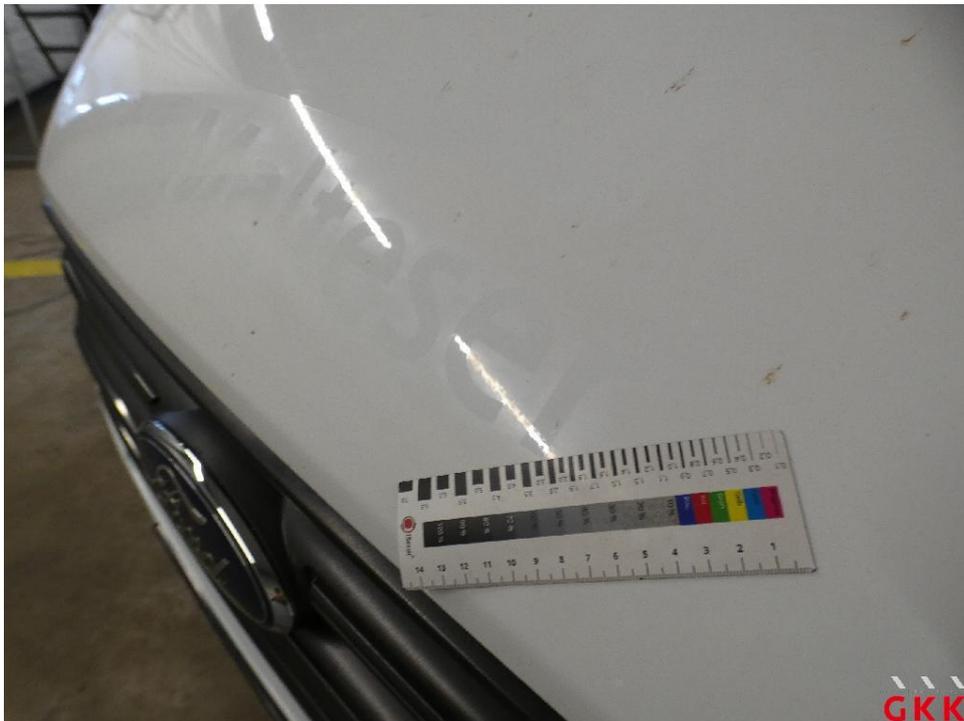
Bild 19 Motorhaube, Klebreste, entfernen

Bild 20 Motorhaube, Klebreste, entfernen
