Zustandsbericht

Fahrzeughalter	Allane SE
Ihr Auftrag vom	29.04.2025 durch Allane SE
Besichtigungsort	70794 Filderstadt, Lailensäckerstr. 38/1
Besichtigungsdatum	15.05.2025
Referenznummern	0030941835 - 0078647067

Kennzeichen	B-DP 1171	Fzg.-Ident.-Nummer	WAUZZZF23KN117746
Fabrikat	Audi	1. Zulassung	08.07.2019
Typ	A6 Avant 40 TDI S tronic	Fahrzeugart	PKW
Getriebe / Gänge	Automatik / 7	Farbe	Mythoschwarz - Metallic
Laufleistung abgelesen	176.303 km	Sitzplätze	5
Achsen / angetrieben	2 / 1	Aufbau	Kombilimousine, 5 Türen
Anzahl Besitzer	unbekannt	nächste HU	10/2026
Motorart	Hybridantrieb / Diesel / Elektro	Hubraum / Nennleistung	1.968 ccm / 150 KW
Dauerleistung		Max. Leistung	
Ladestecker		Batteriekapazität

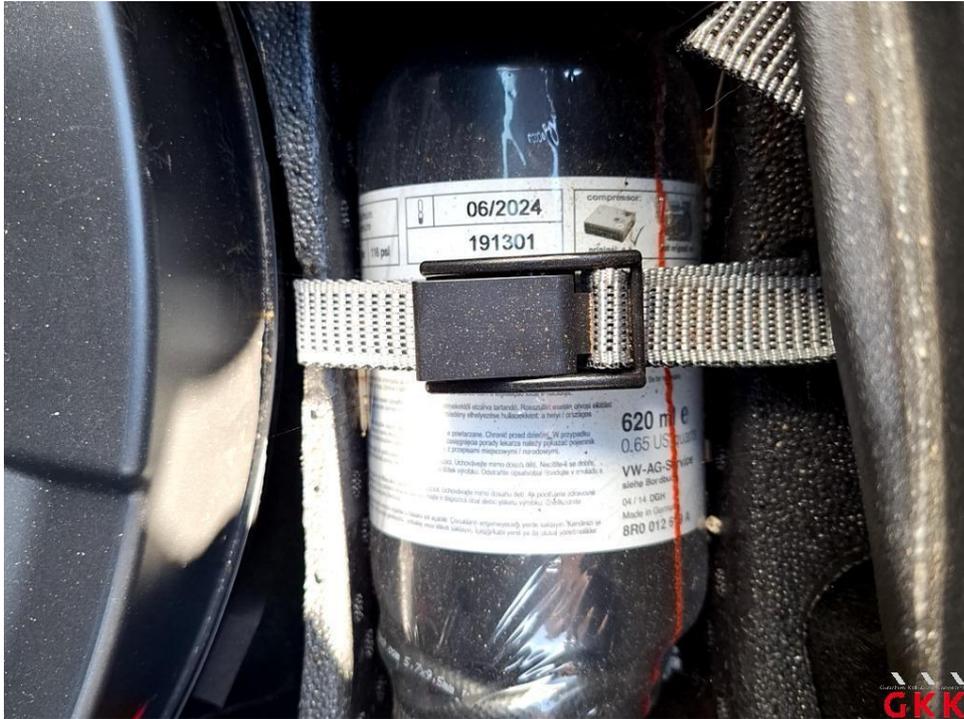
Reifenreparaturset Füllflasche, MHD überschritten (Bild 13)

Bild 13. Reifenreparaturset, Füllflasche, MHD überschritten, ersetzen

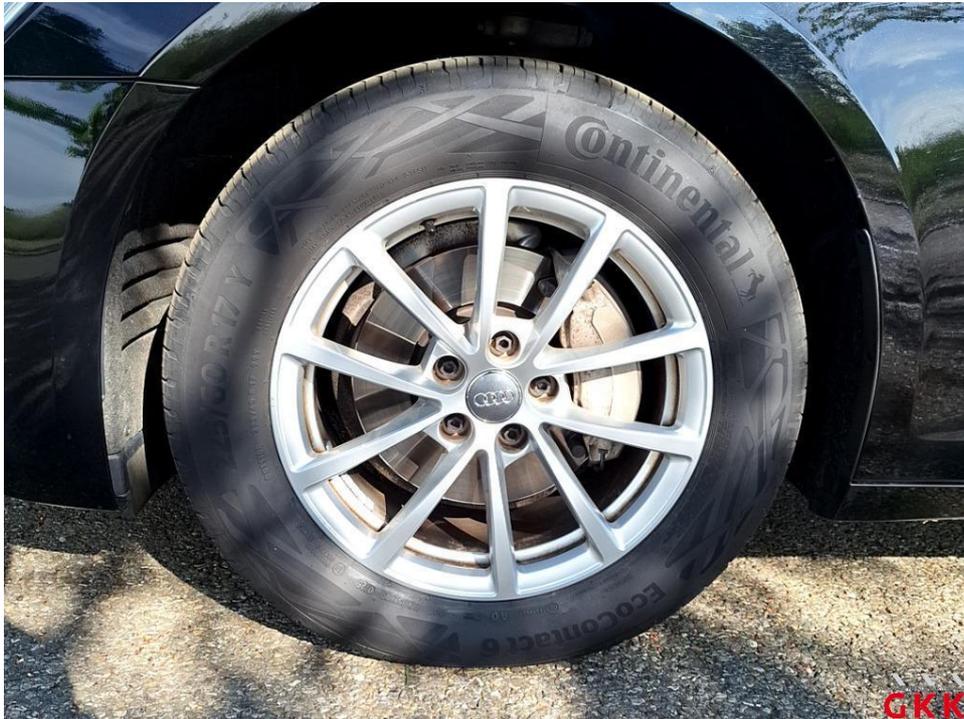
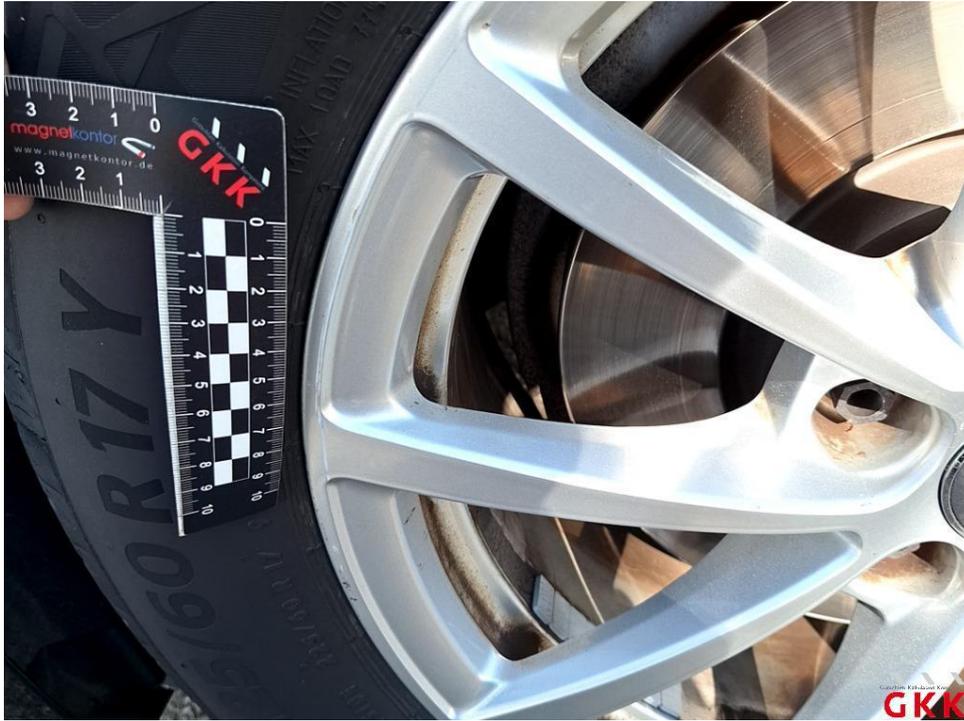
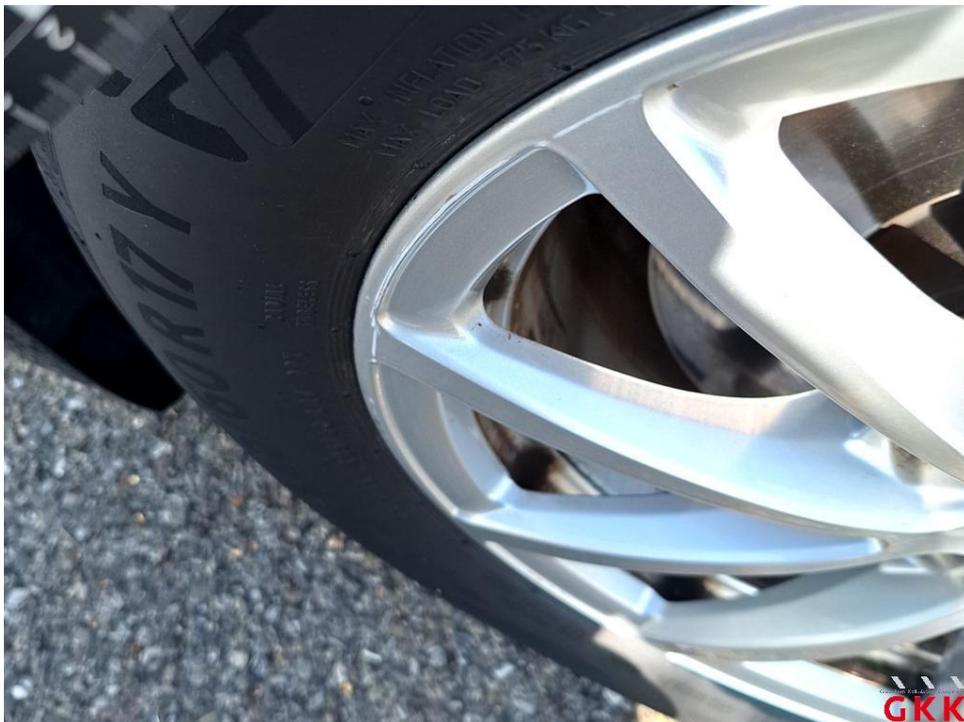
LM-Rad vorne links, verkratzt (Bild 14, Bild 15, Bild 16)

Bild 14. LM-Rad, vorne links, verkratzt, Smartrepair

Bild 15. LM-Rad, vorne links, verkratzt, Smartrepair

Bild 16. LM-Rad, vorne links, verkratzt, Smartrepair

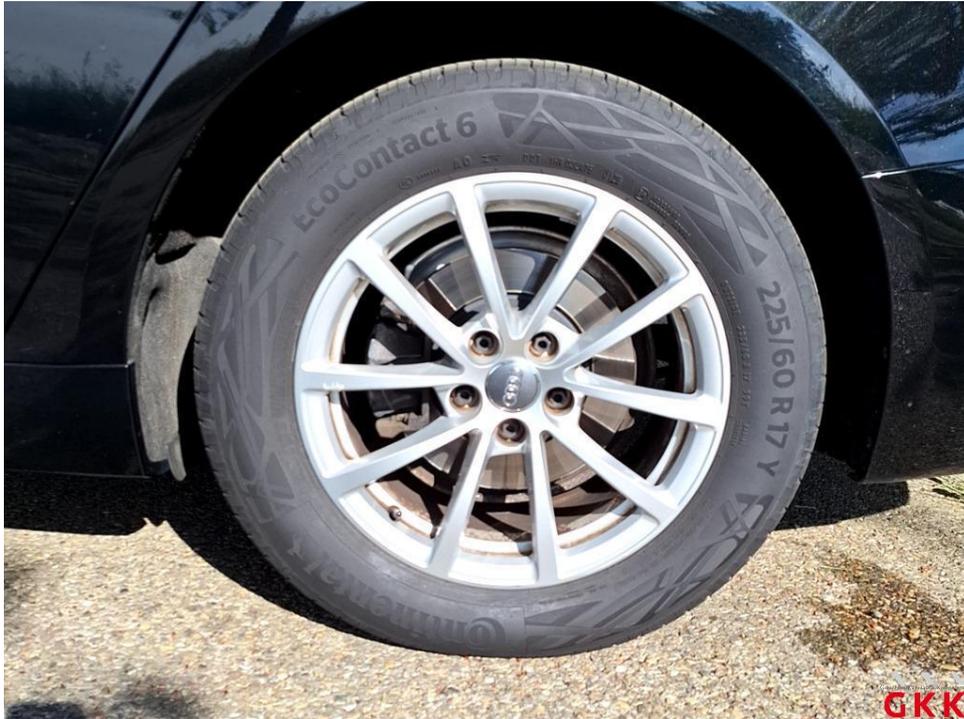
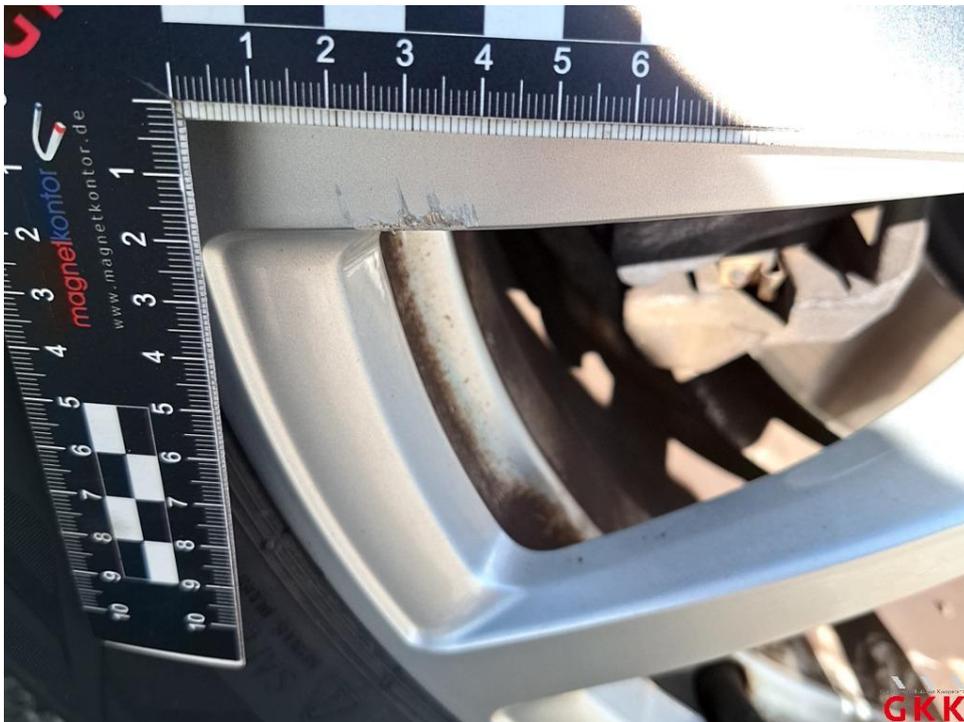
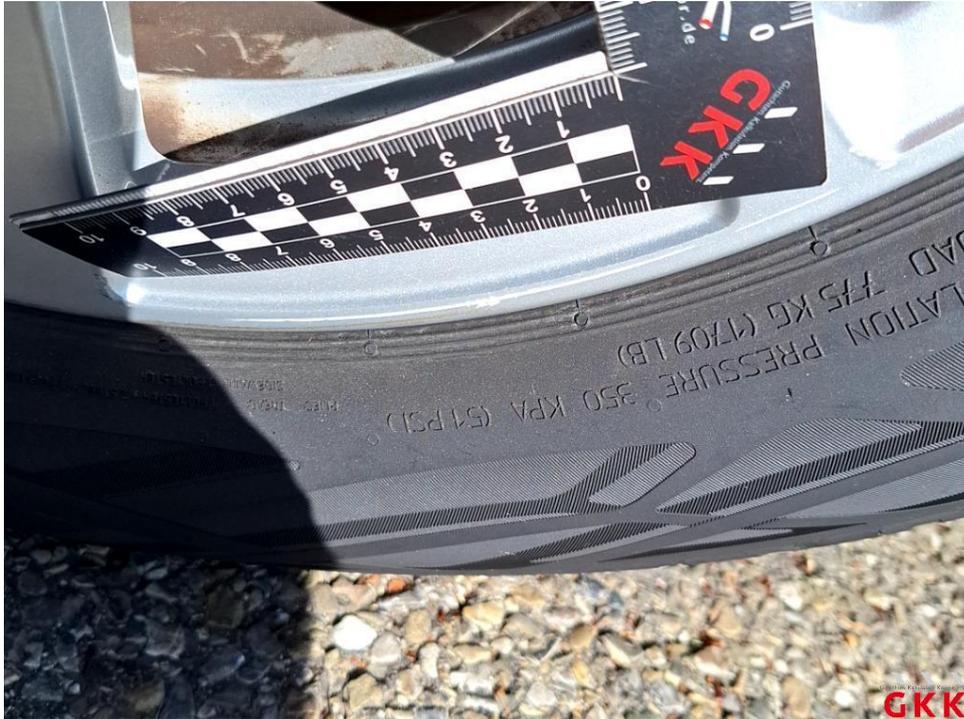
LM-Rad hinten links, beschädigt (Bild 17, Bild 18, Bild 19)

Bild 17. LM-Rad, hinten links, beschädigt, ersetzen

Bild 18. LM-Rad, hinten links, beschädigt, ersetzen

Bild 19. LM-Rad, hinten links, beschädigt, ersetzen

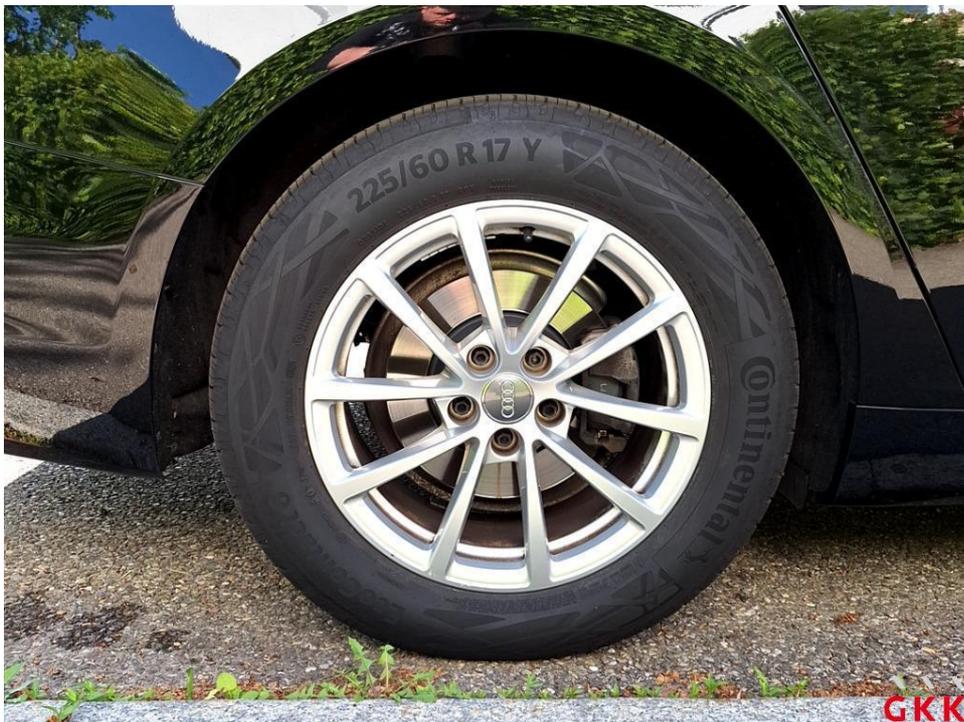
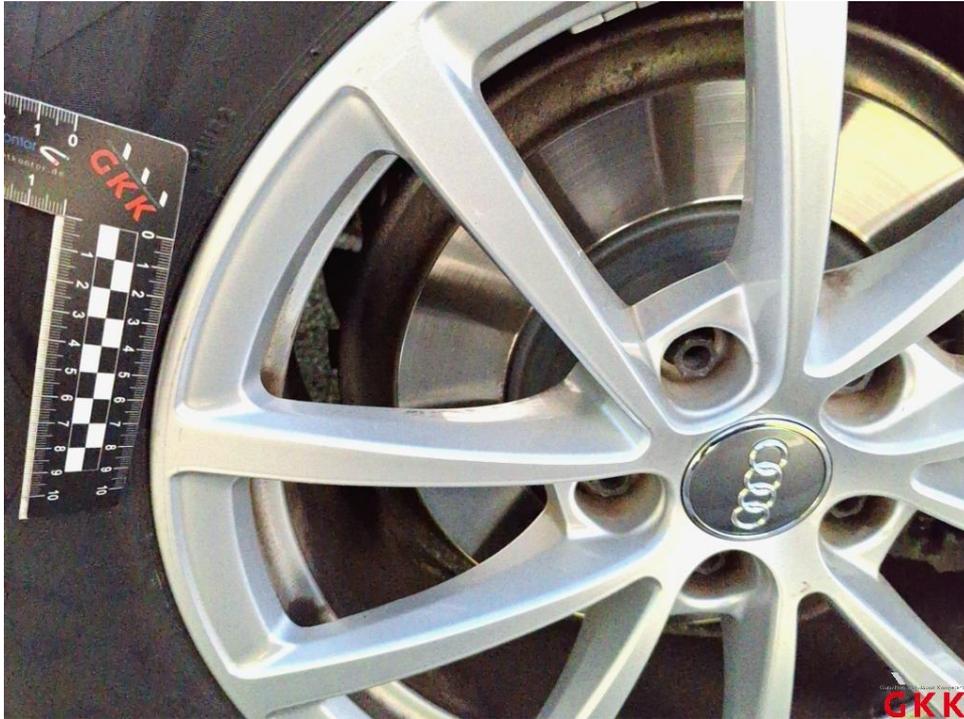
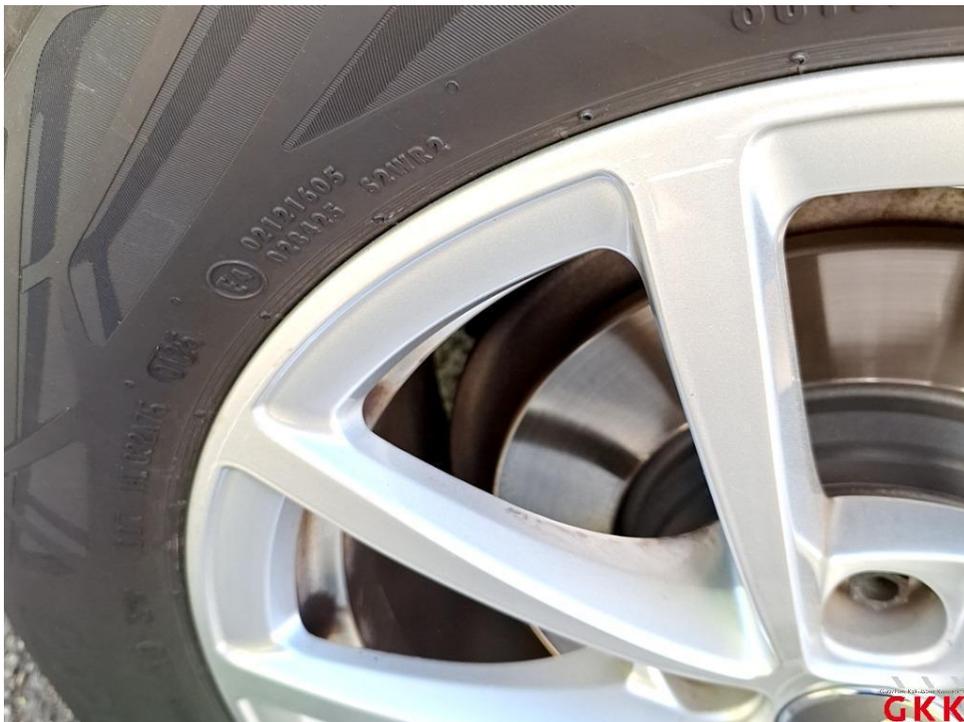
LM-Rad hinten rechts, verkratzt (Bild 20, Bild 21, Bild 22)

Bild 20. LM-Rad, hinten rechts, verkratzt, Smartrepair

Bild 21. LM-Rad, hinten rechts, verkratzt, Smartrepair

Bild 22. LM-Rad, hinten rechts, verkratzt, Smartrepair

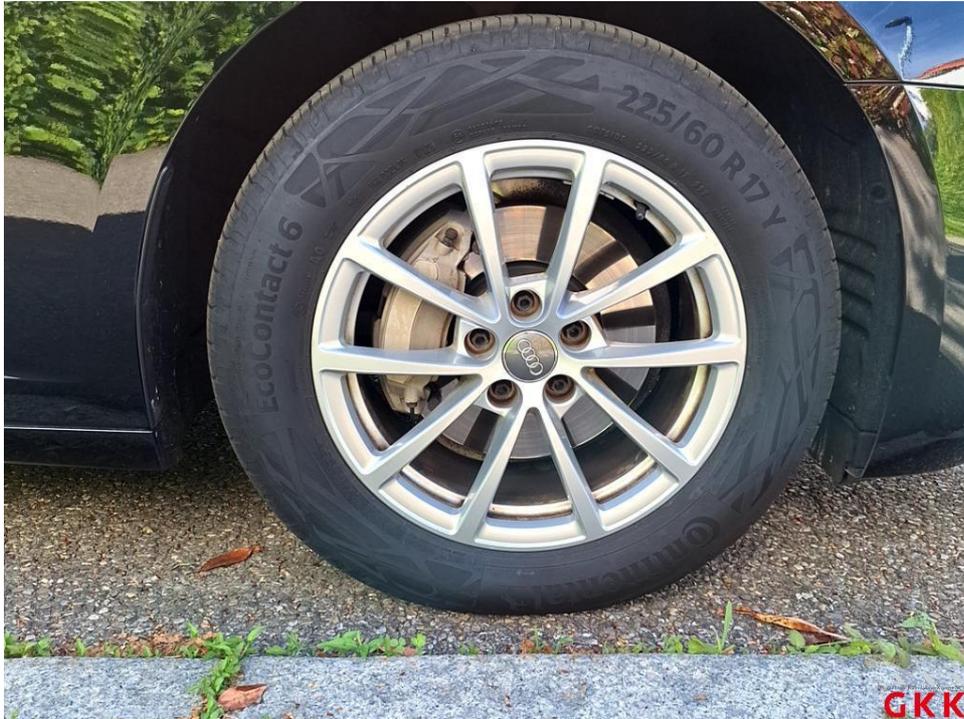
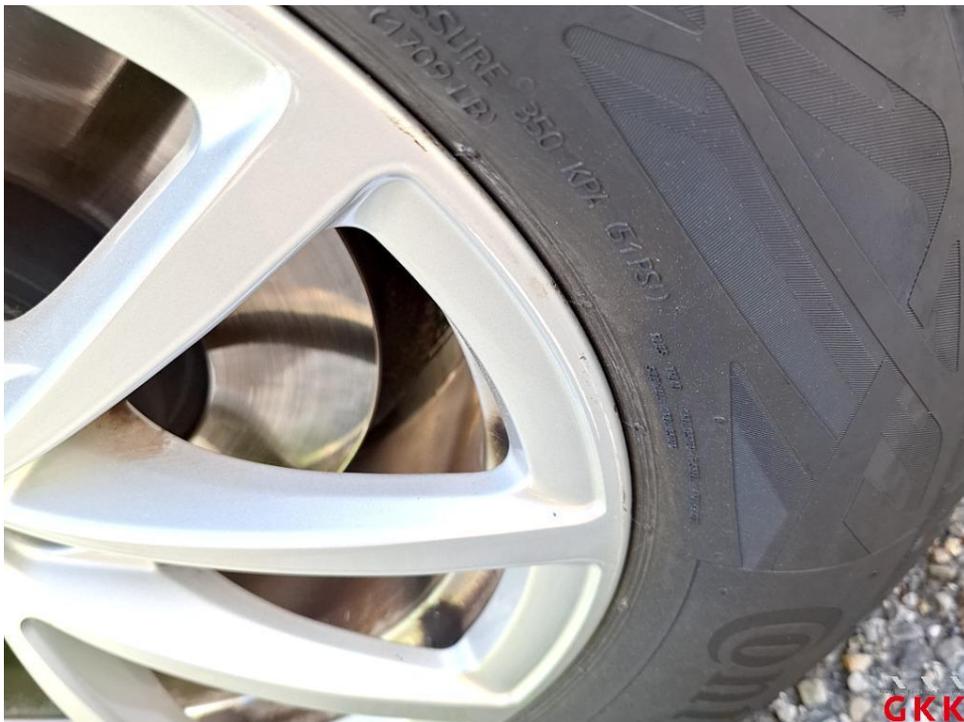
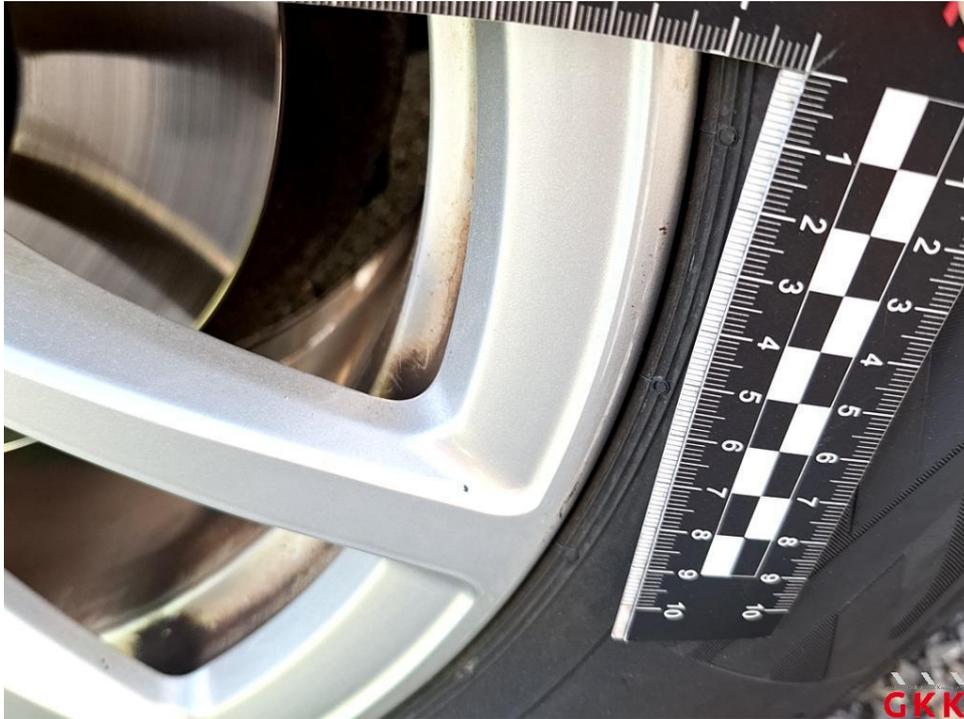
LM-Rad vorne rechts, verkratzt (Bild 23, Bild 24, Bild 25)

Bild 23. LM-Rad, vorne rechts, verkratzt, Smartrepair

Bild 24. LM-Rad, vorne rechts, verkratzt, Smartrepair

Bild 25. LM-Rad, vorne rechts, verkratzt, Smartrepair

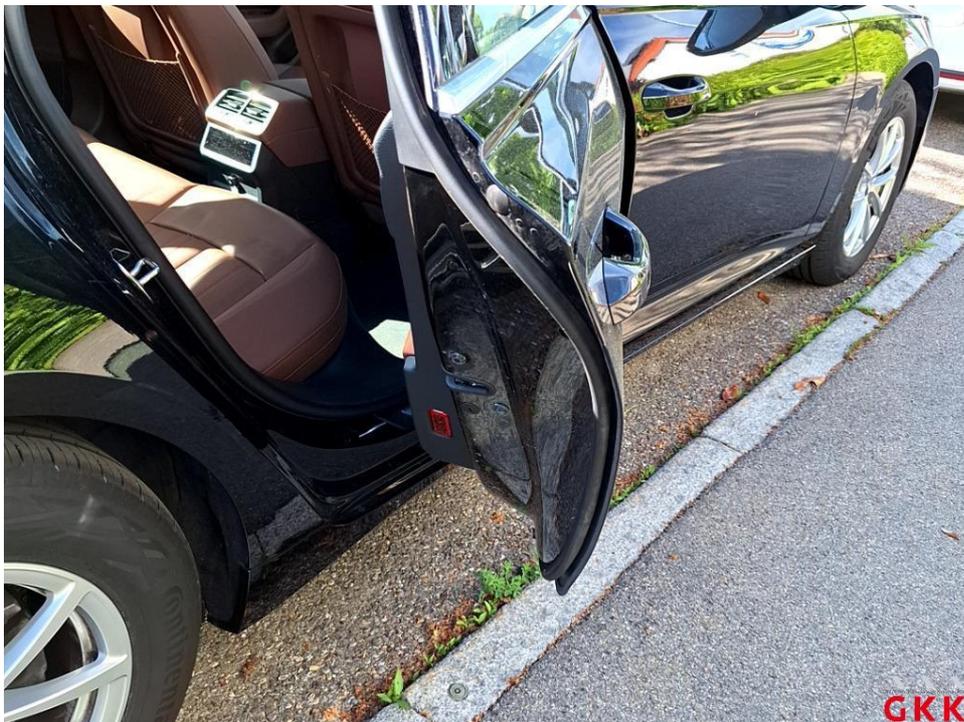
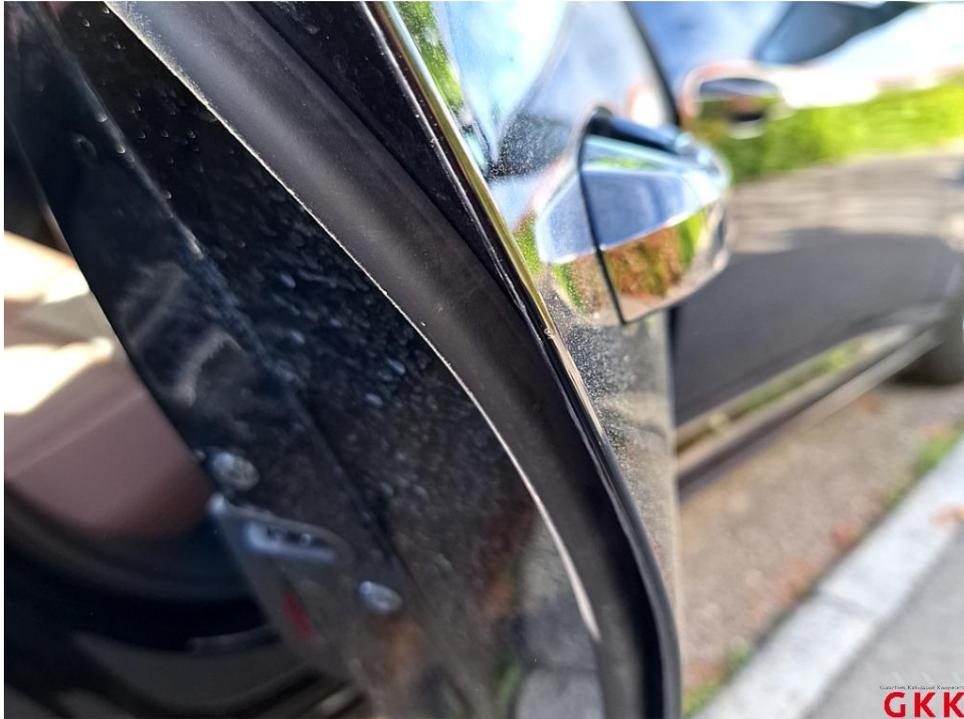
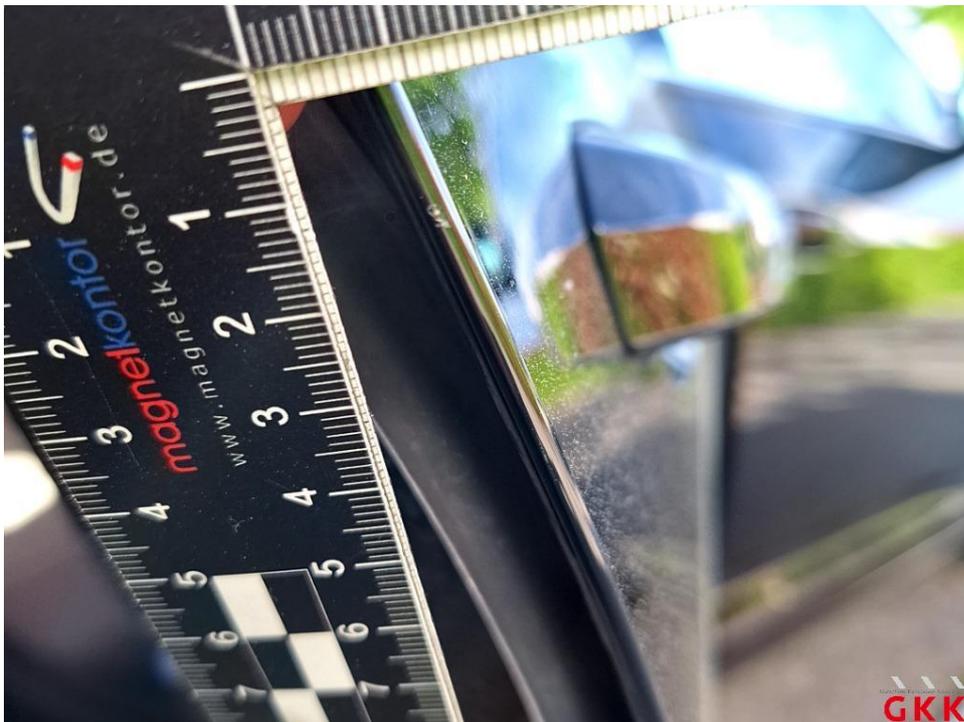
Tür hinten rechts Kante, verkratzt (Bild 26, Bild 27, Bild 28)

Bild 26. Tür hinten rechts, Kante, verkratzt, auslegen, schleifen, polieren

Bild 27. Tür hinten rechts, Kante, verkratzt, auslegen, schleifen, polieren

Bild 28. Tür hinten rechts, Kante, verkratzt, auslegen, schleifen, polieren

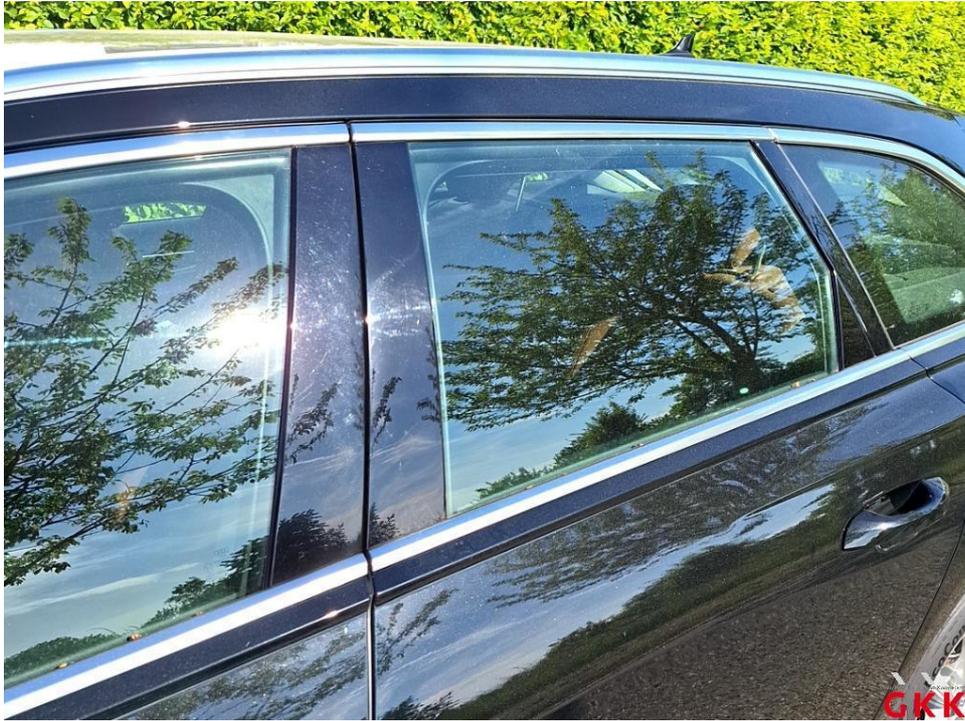
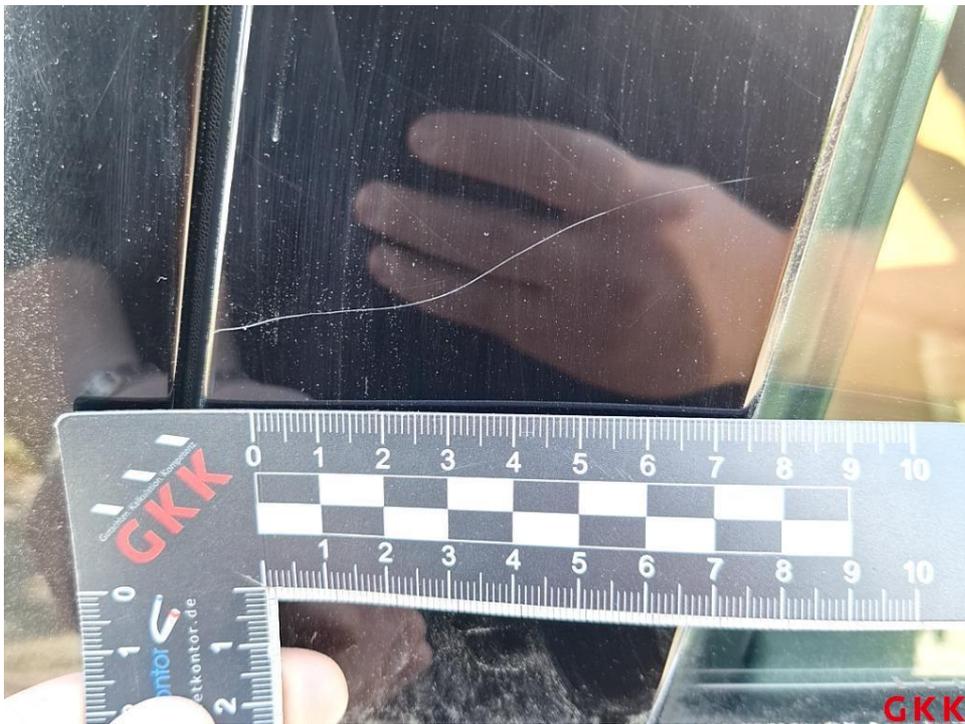
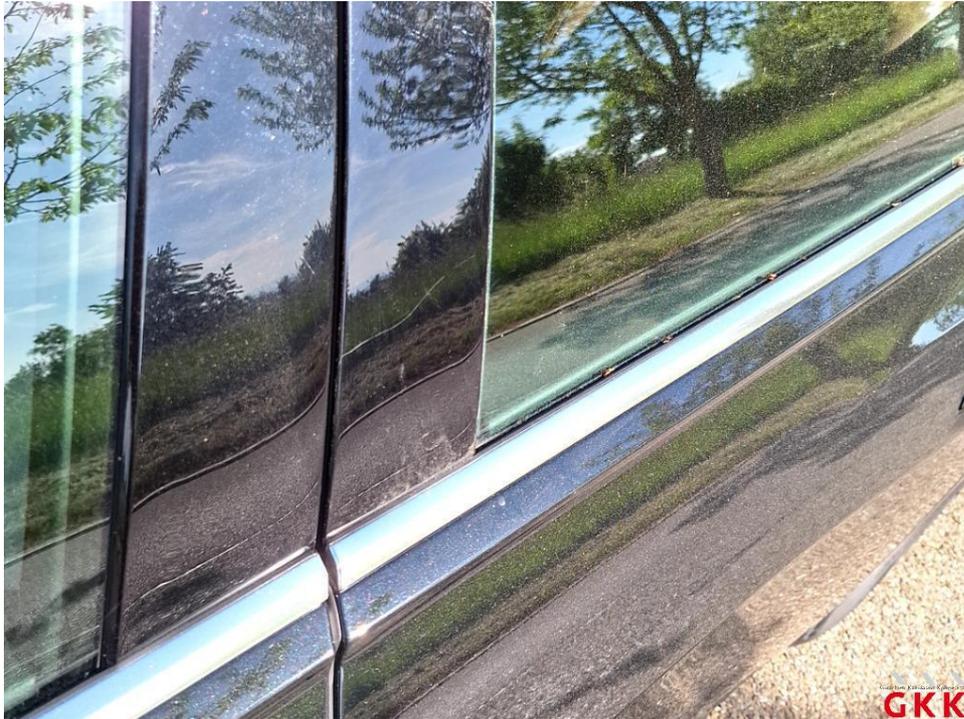
Tür hinten links Blende -Fensterrahmen-, verkratzt (Bild 29, Bild 30, Bild 31)

Bild 29. Tür hinten links, Blende -Fensterrahmen-, verkratzt, ersetzen

Bild 30. Tür hinten links, Blende -Fensterrahmen-, verkratzt, ersetzen

Bild 31. Tür hinten links, Blende -Fensterrahmen-, verkratzt, ersetzen

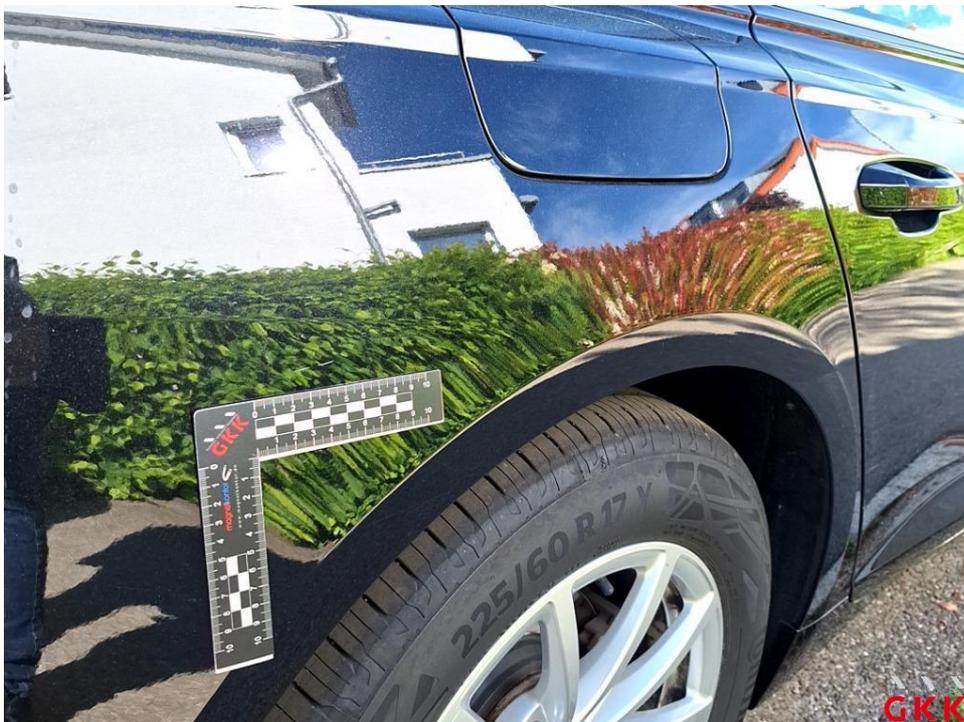
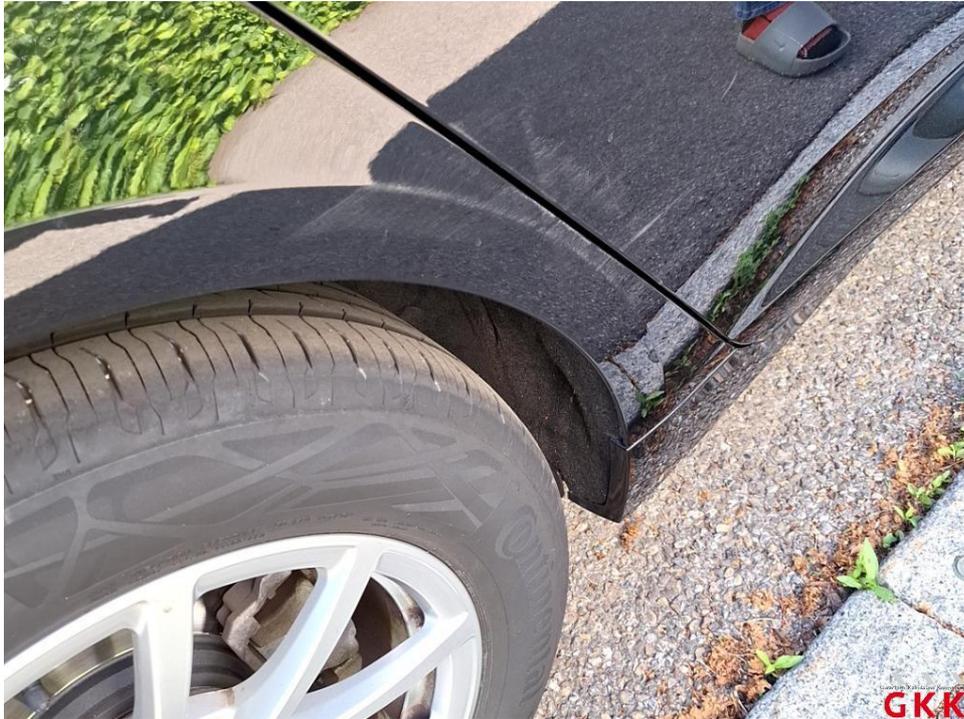
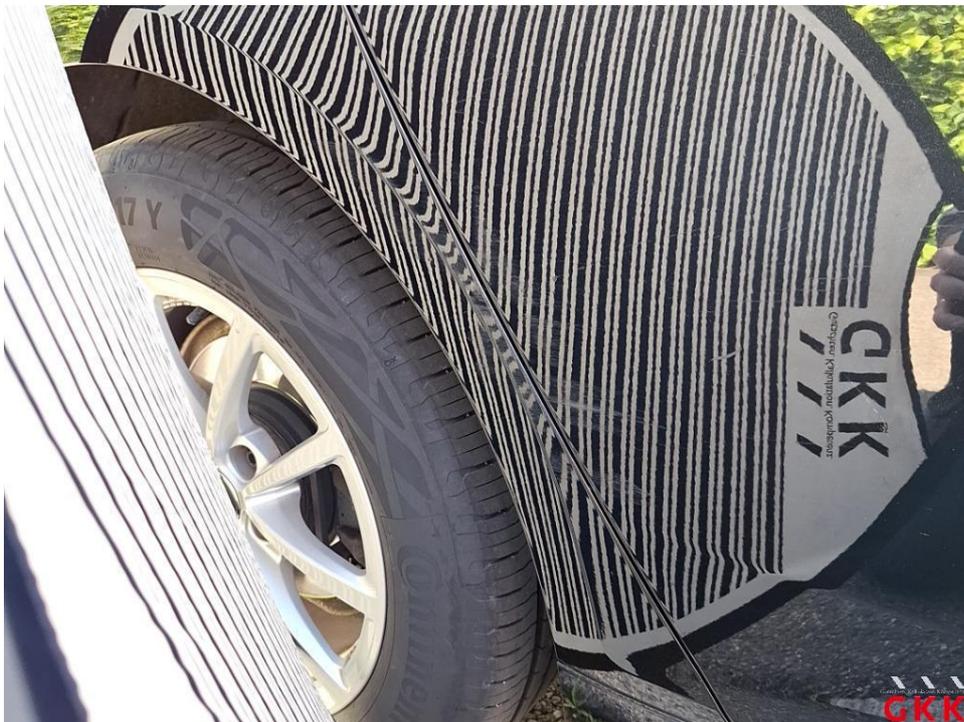
Seitenwand rechts, beschädigt (Bild 32, Bild 33, Bild 34)

Bild 32. Seitenwand rechts, beschädigt, instand setzen - lackieren

Bild 33. Seitenwand rechts, beschädigt, instand setzen - lackieren

Bild 34. Seitenwand rechts, beschädigt, instand setzen - lackieren

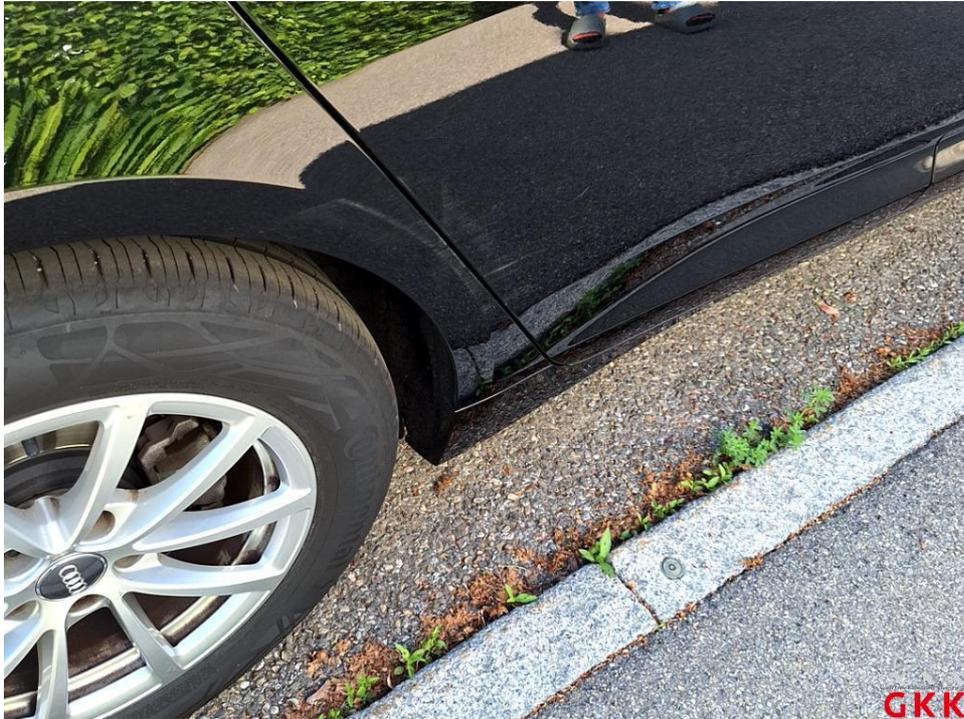
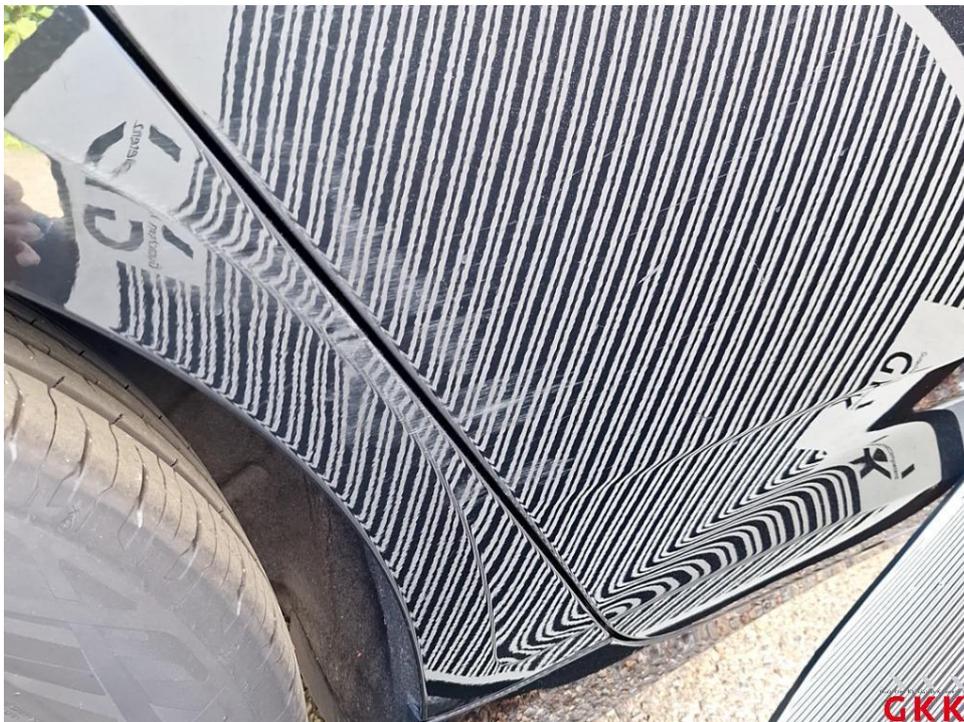
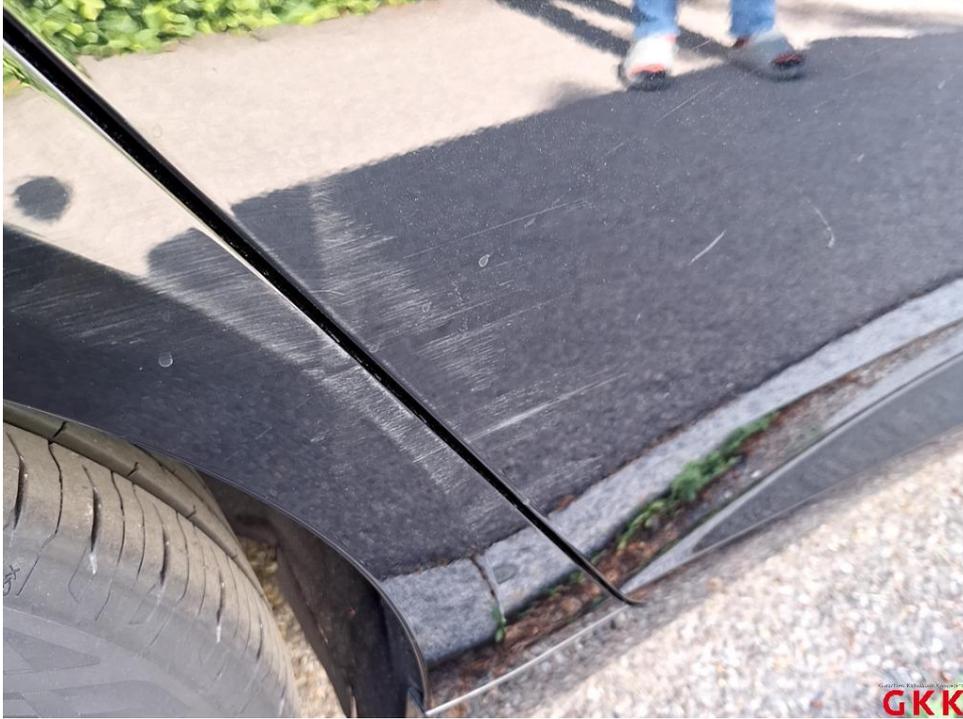
Tür hinten rechts, beschädigt (Bild 35, Bild 36, Bild 37)

Bild 35. Tür hinten rechts, beschädigt, instand setzen - lackieren

Bild 36. Tür hinten rechts, beschädigt, instand setzen - lackieren

Bild 37. Tür hinten rechts, beschädigt, instand setzen - lackieren
