Wertgutachten

Ihr Auftrag vom	08.05.2025 durch Raiffeisen-Impuls Fuhrparkmanagement GmbH & Co. KG
Besichtigungsort	36272 Niederaula, Industriestraße 11
Besichtigungsdatum	14.05.2025
Referenznummern	0002065464

Fahrzeugident.-Nr.	WF0FXXWPMFMD17492		
Fahrzeugart	PKW - SUV / Geländewagen	Farbton / Lackart	Schwarz / Metallic
Hersteller	Ford	Nächste HU	keine Angabe
Typ / Verkaufsbez.	Kuga Titanium	Laufleistung abgelesen	101.324 km
Erstzulassung	03.05.2022	Emissionsklasse	keine Angabe
Getriebe / Gänge	Manuell / 6	Sitzplätze / Türen	5 / 5
Achsen / angetrieben	2 / 1	Anzahl Besitzer	unbekannt
Motorart	Reihenmotor / Benzin	Hubraum / Nennleistung	1.496 ccm / 110 KW
Antriebsart	Frontantrieb

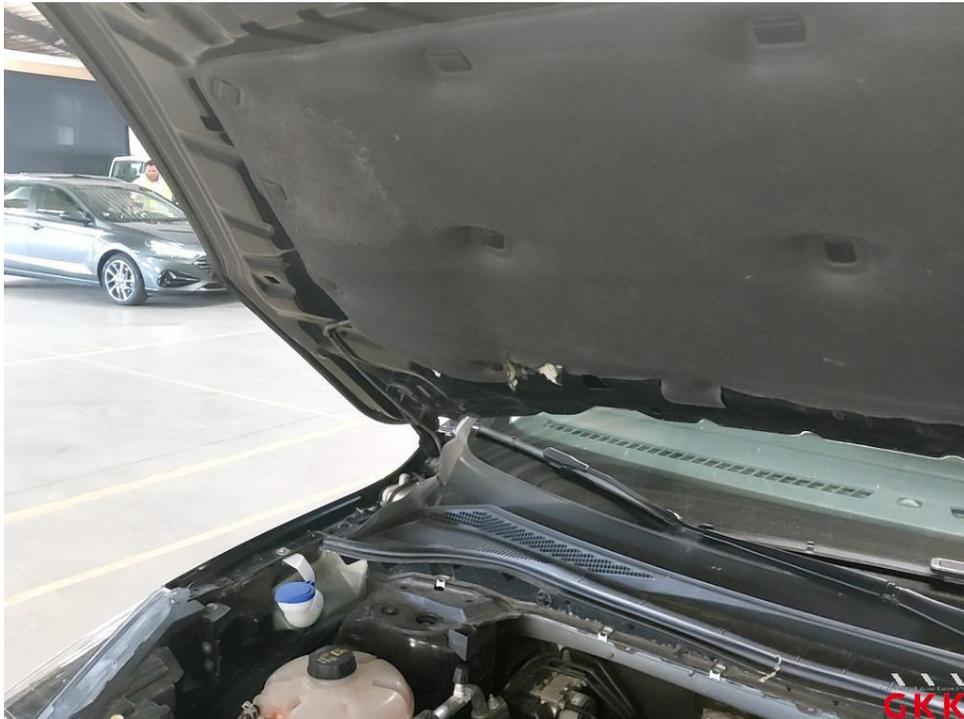
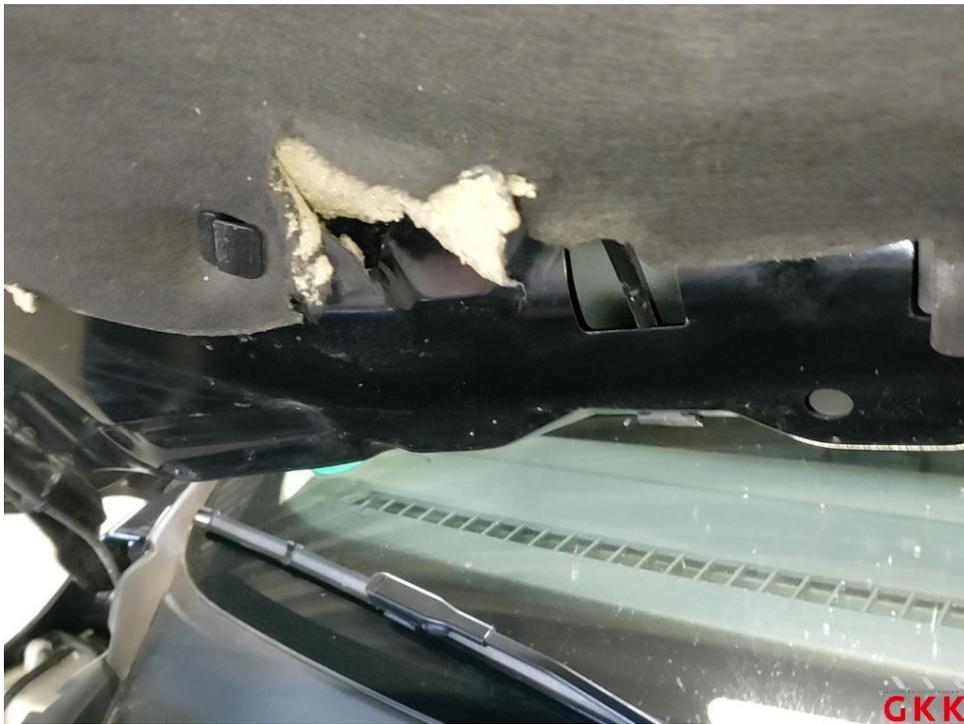
Front (Angaben ohne MwSt.)	Reparaturkosten	MW
Motorhaube Dämmmatte, beschädigt, ersetzen (Bild 15, Bild 16)	156,41 €	86,03 €
Frontscheibe beheizt mit Regensensor und Frontkamera, beschädigt, ersetzen (Bild 20, Bild 21, Bild 22)	1486,01 €	1486,01 €
Heck (Angaben ohne MwSt.)	Reparaturkosten	MW
Heckklappe, beschädigt, instand setzen - lackieren (Bild 23, Bild 24)	1323,43 €	799,67 €
Heckklappe Innenverkleidung, verkratzt, ersetzen (Bild 25, Bild 26, Bild 27)	216,08 €	118,84 €
Zubehör, Bordwerkzeug (Angaben ohne MwSt.)	Reparaturkosten	MW
Bordmappe, fehlt, ersetzen	18,00 €	18,00 €
Bordmappe Bedienungsanleitung, fehlt, ersetzen	15,00 €	15,00 €
Sonstiges (Angaben ohne MwSt.)	Reparaturkosten	MW
HU (Hauptunters.) PKW / Transporter, kein gültiger Nachweis vorhanden, durchführen	121,85 €	121,85 €
Ohne Zuordnung (Angaben ohne MwSt.)	Reparaturkosten	MW
Tür vorne links, eingedellt (I), Smartrepair (Bild 17, Bild 18, Bild 19)	160,00 €	160,00 €

Bild 15 Motorhaube, Dämmmatte, beschädigt, ersetzen

Bild 16 Motorhaube, Dämmmatte, beschädigt, ersetzen

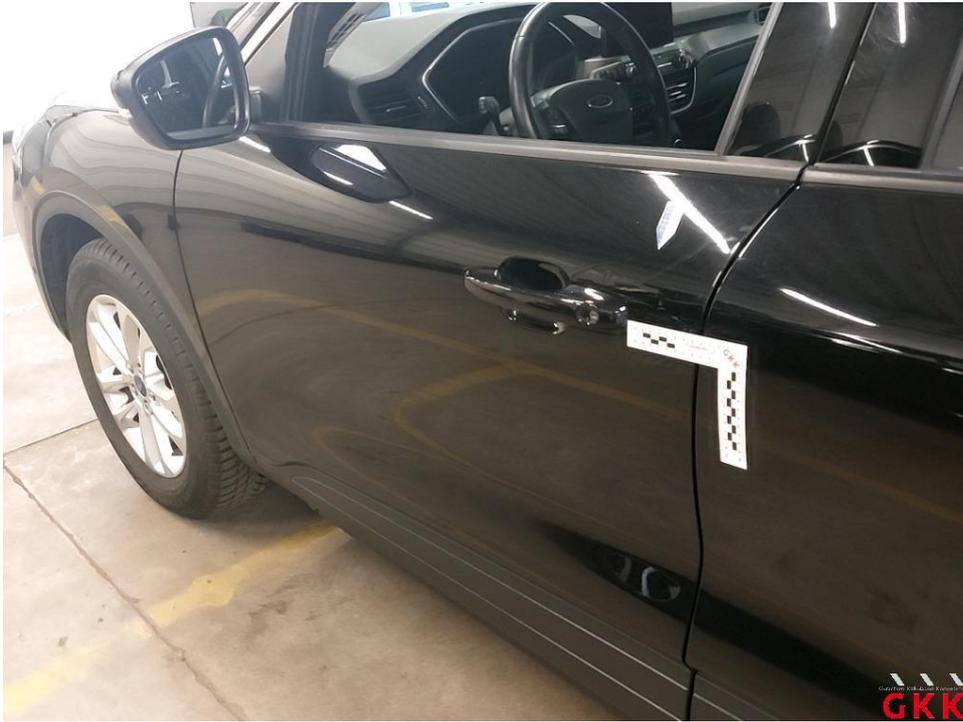
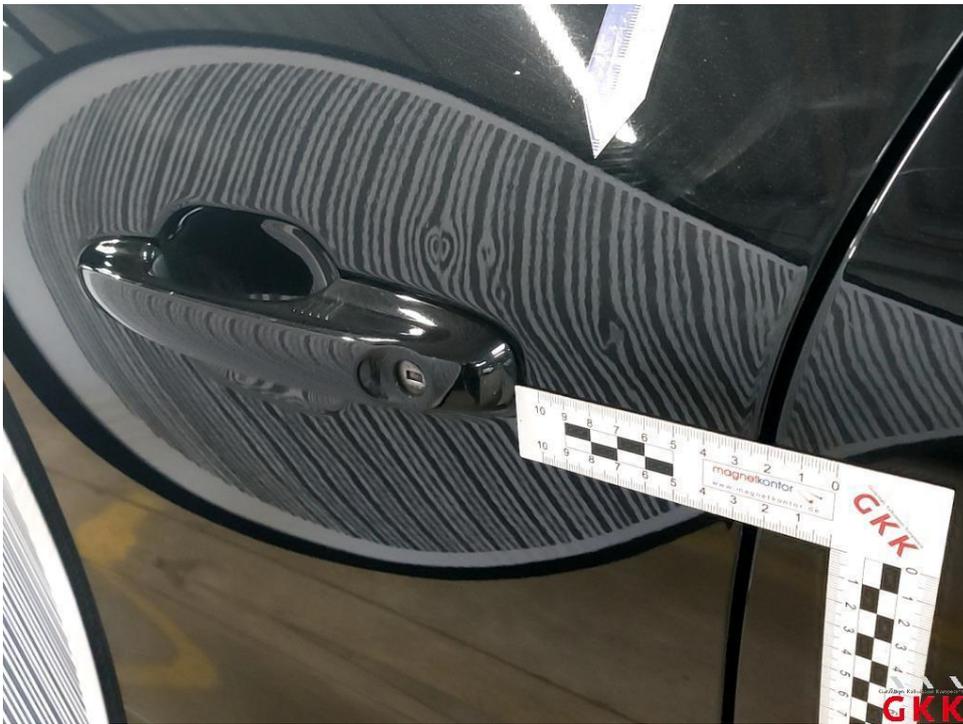
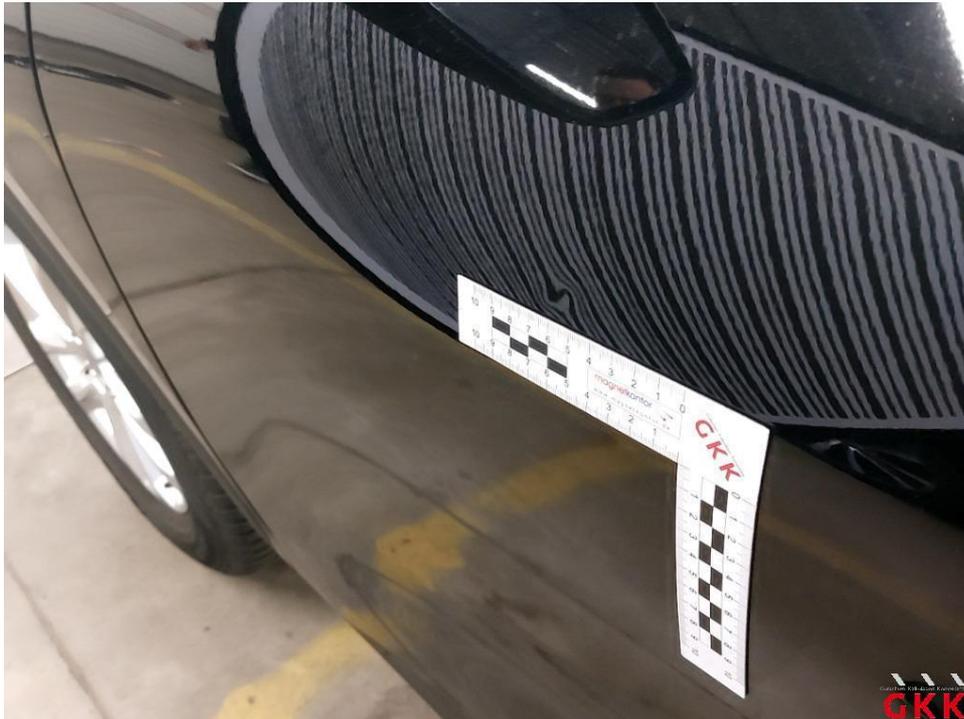
Bild 17 Tür vorne links, eingedellt (I), Smartrepair

Bild 18 Tür vorne links, eingedellt (I), Smartrepair

Bild 19 Tür vorne links, eingedellt (I), Smartrepair

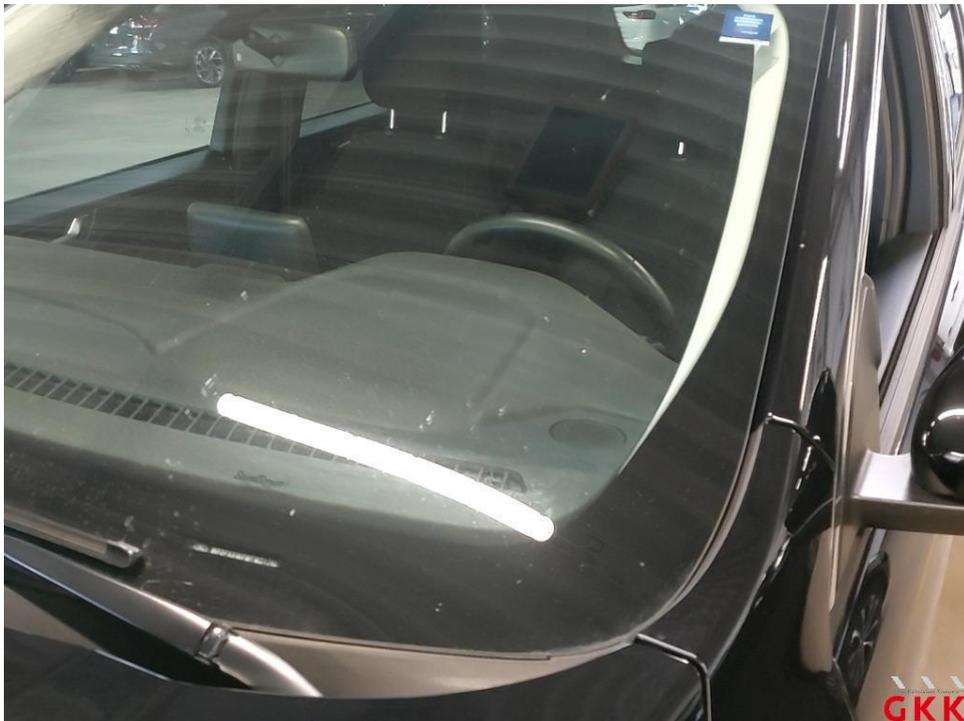
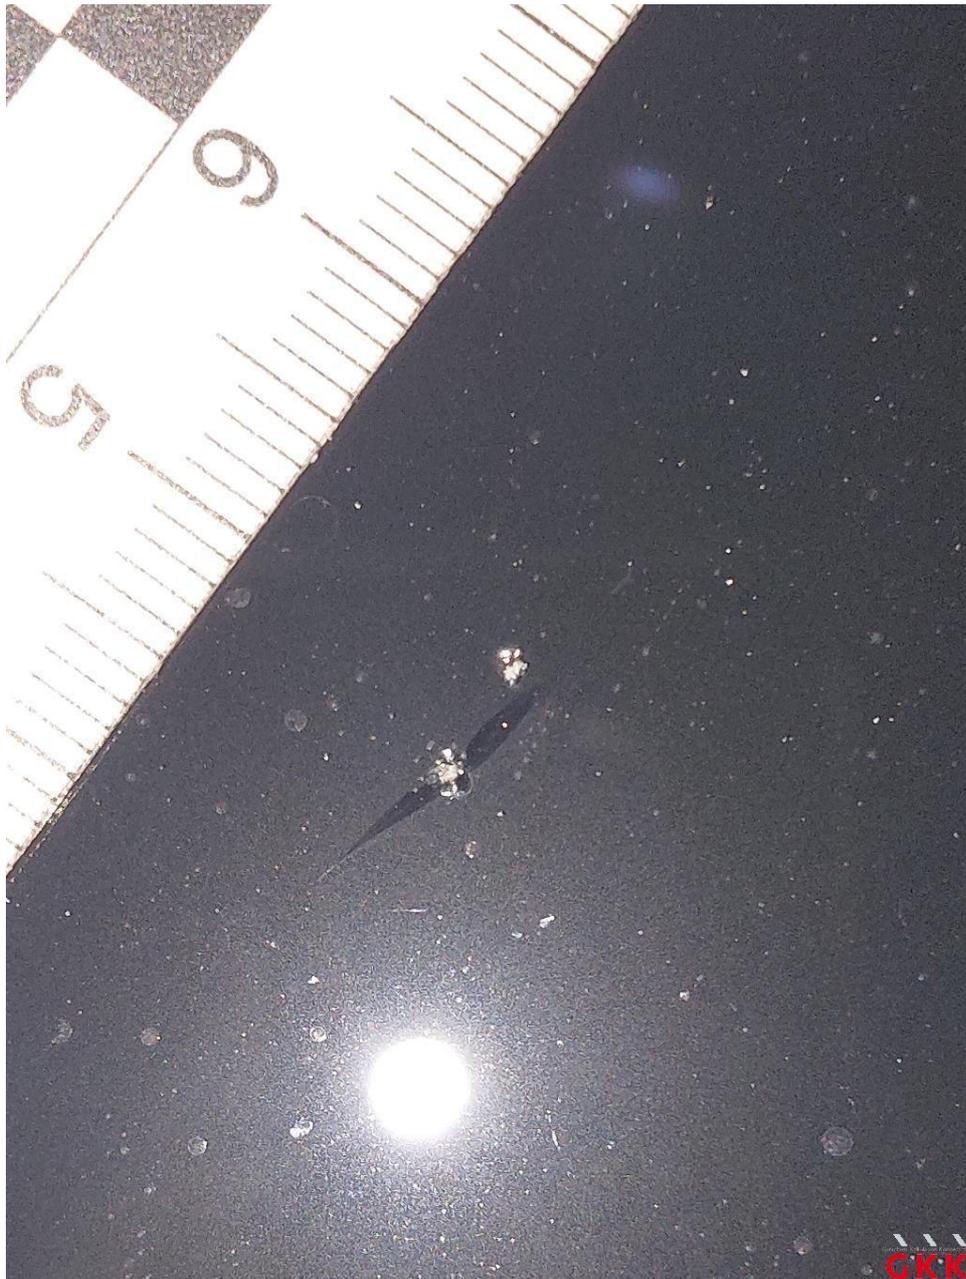
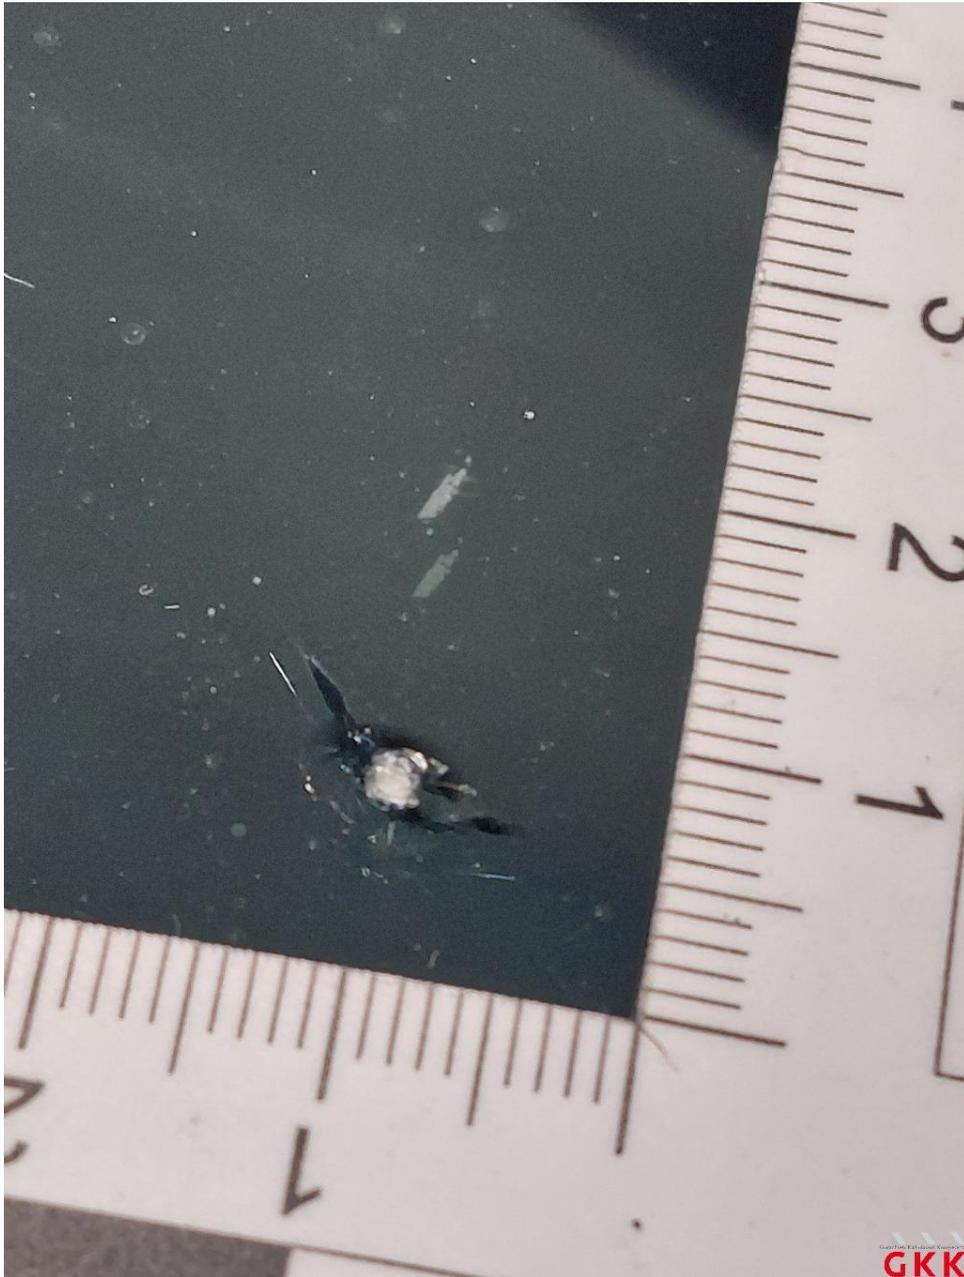
Bild 20 Frontscheibe, beheizt mit Regensensor und Frontkamera, beschädigt, ersetzen

Bild 21 Frontscheibe, beheizt mit Regensensor und Frontkamera, beschädigt, ersetzen

Bild 22 Frontscheibe, beheizt mit Regensensor und Frontkamera, beschädigt, ersetzen

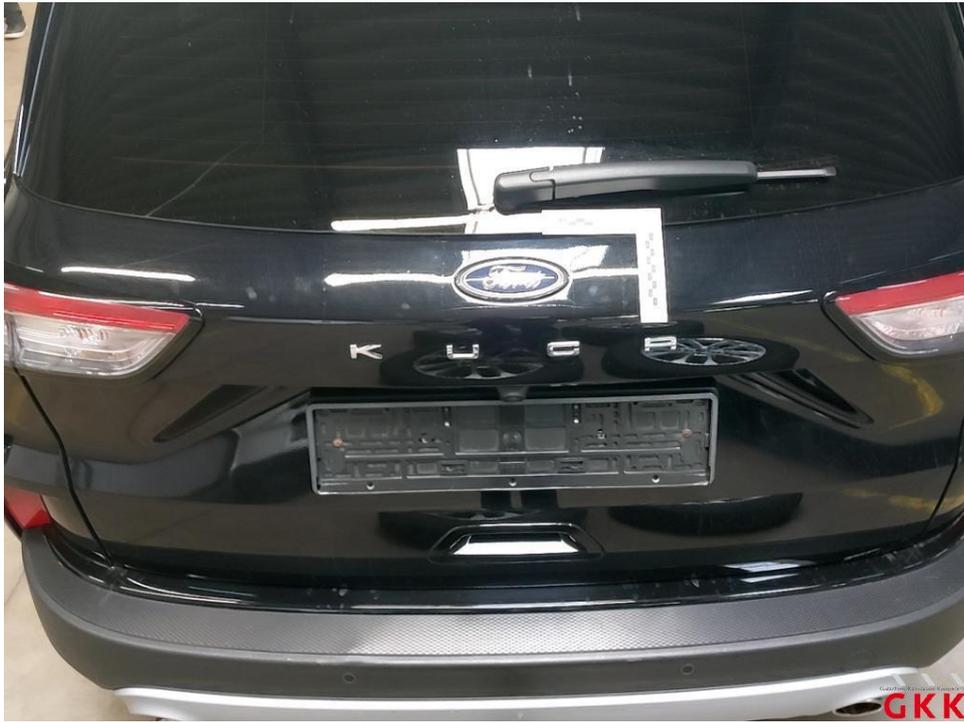
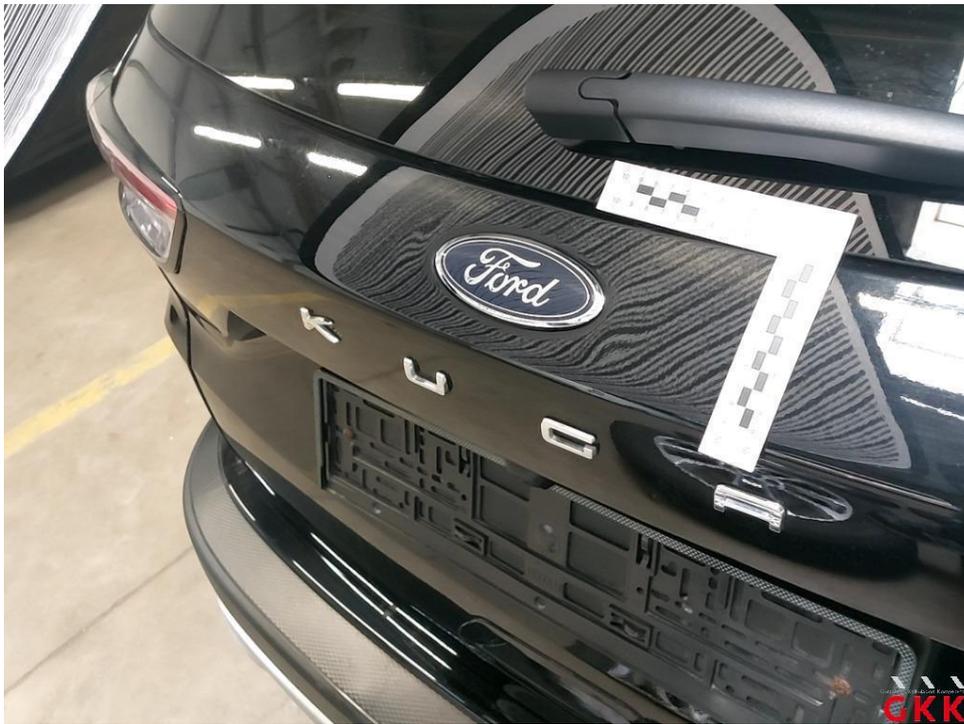
Bild 23 Heckklappe, beschädigt, instand setzen - lackieren

Bild 24 Heckklappe, beschädigt, instand setzen - lackieren

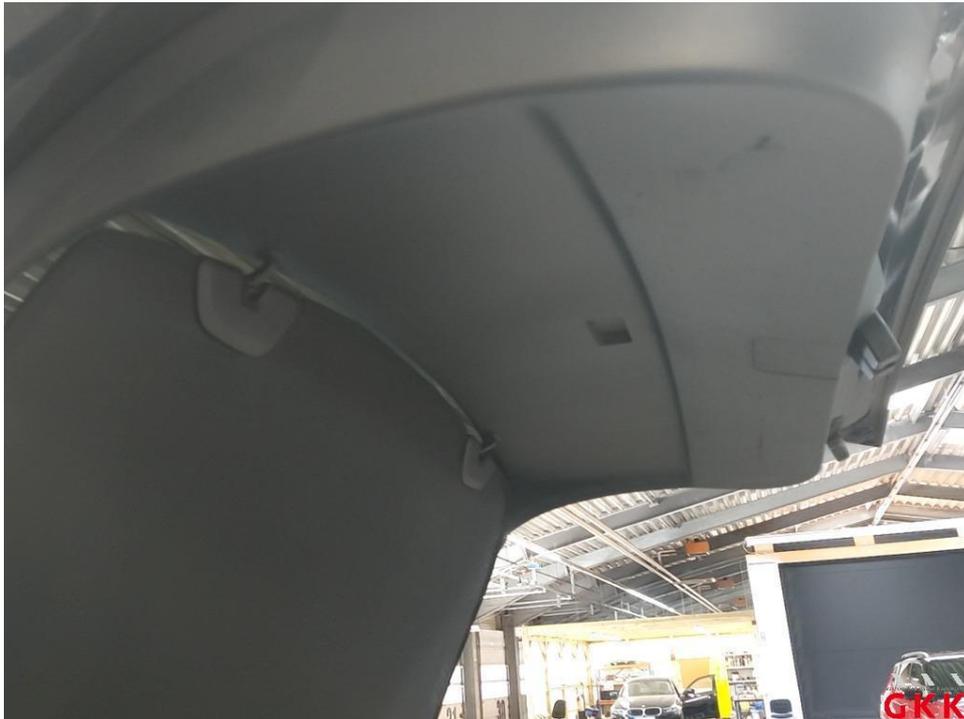
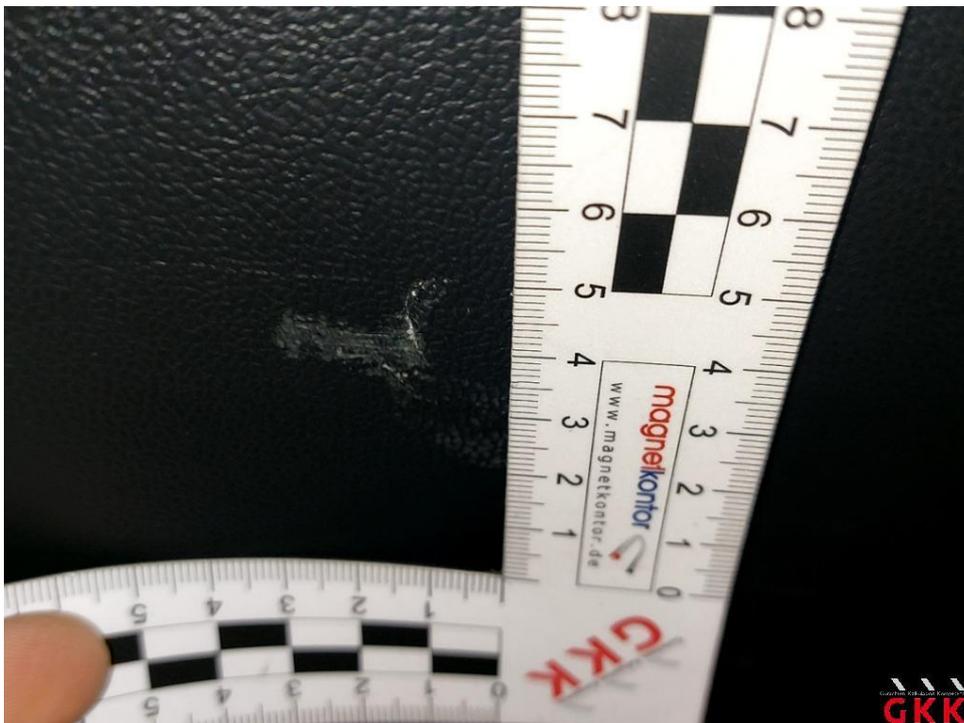
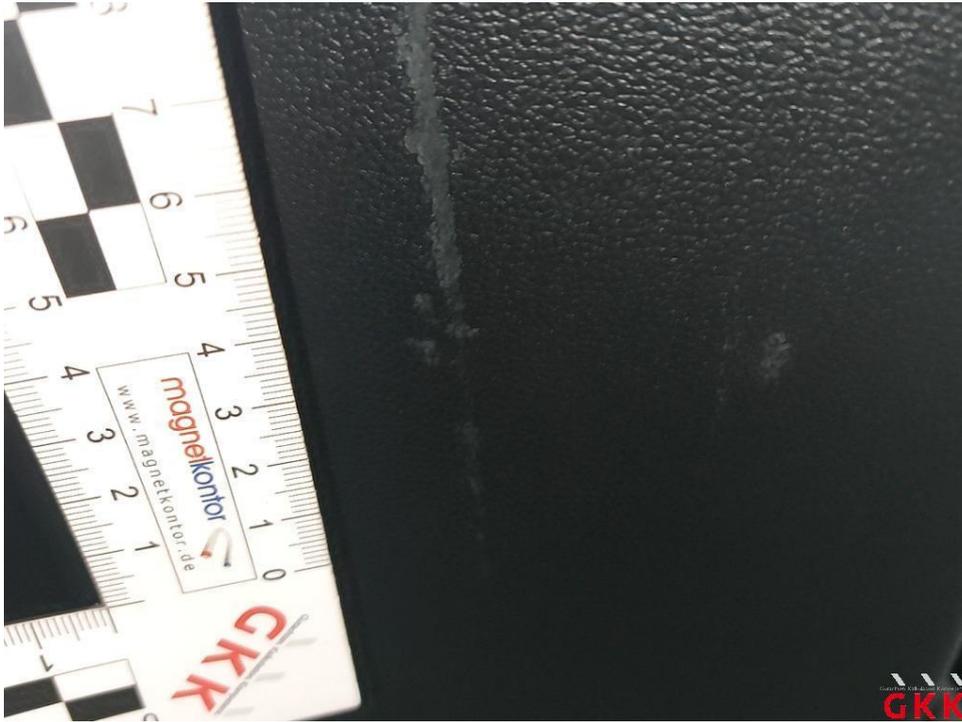
Bild 25 Heckklappe, Innenverkleidung, verkratzt, ersetzen

Bild 26 Heckklappe, Innenverkleidung, verkratzt, ersetzen

Bild 27 Heckklappe, Innenverkleidung, verkratzt, ersetzen
