Wertgutachten

Fahrzeugident.-Nr.	W1V3K2FZ1PN254332		
Fahrzeugart	Transporter - Koffer mit Ladegerät	Farbton / Lackart	Weiß / Uni
Hersteller	Mercedes-Benz	Nächste HU	keine Angabe
Typ / Verkaufsbez.	Sprinter III 317 CDI RWD	Laufleistung abgelesen	96.033 km
Erstzulassung	12.09.2023	Emissionsklasse	keine Angabe
Getriebe / Gänge	Manuell / 6	Sitzplätze / Türen	3 / 2
Achsen / angetrieben	2 / 1	Anzahl Besitzer	keine Angabe
Motorart	Reihenmotor / Diesel	Hubraum / Nennleistung	1.950 ccm / 125 KW
Antriebsart	Heckantrieb

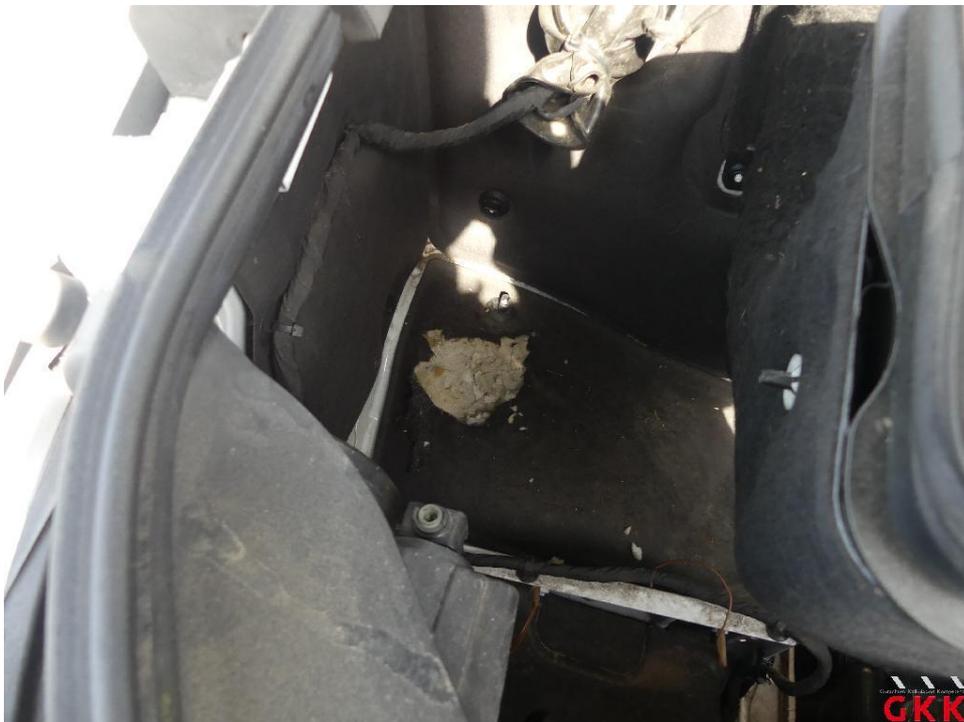
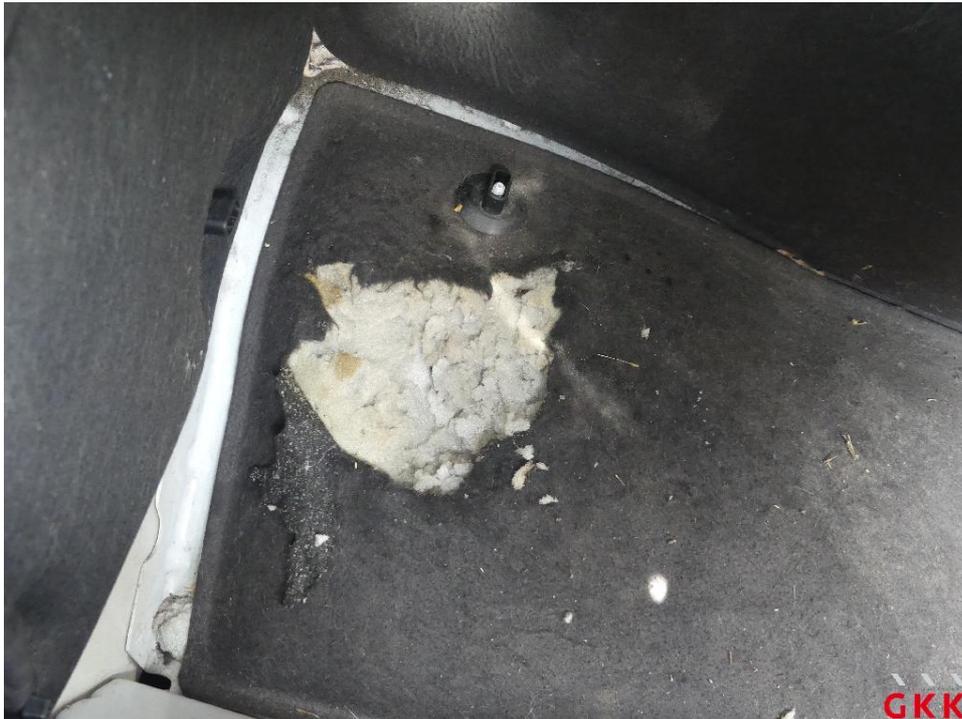
Bild 12 Motorraum, Dämmmatte, beschädigt, ersetzen

Bild 13 Motorraum, Dämmmatte, beschädigt, ersetzen

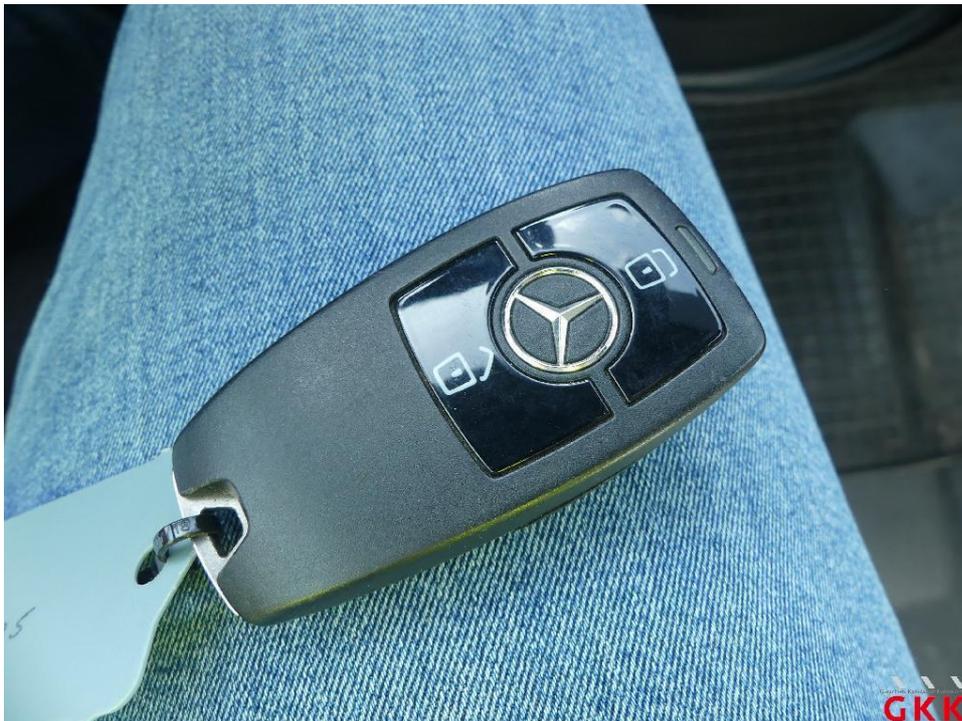
Reifen vorn links und rechts, Untermaß, ersetzen (Bild 39, Bild 40)	399,84 €	399,84 €
Schlüssel/Schließanl. (Angaben ohne MwSt.)	Reparaturkosten	MW
Hauptschlüssel mit Fernbedienung, fehlt, ersetzen (Bild 14)	259,50 €	259,50 €
Technik (Angaben ohne MwSt.)	Reparaturkosten	MW
Motorraum Dämmmatte, beschädigt, ersetzen (Bild 12, Bild 13)	74,39 €	52,07 €
Ohne Zuordnung (Angaben ohne MwSt.)	Reparaturkosten	MW
Aufbau Heckportalrahmen, verkratzt, instand setzen - lackieren (Bild 29, Bild 30, Bild 31)	910,15 €	684,96 €
HU (Hauptunters.) PKW / Transporter, kein gültiger Nachweis vorhanden, durchführen	121,85 €	121,85 €
Inspektion groß Transporter, kein gültiger Nachweis vorhanden, durchführen	851,41 €	851,41 €
Fahrzeug Front, Steinschlag, Gebrauchsspur	0,00 €	0,00 €
Seitenwand rechts örtlich, verkratzt, lackieren (Bild 26, Bild 27, Bild 28)	448,05 €	313,64 €
Seitenwand links örtlich, verkratzt, lackieren (Bild 32, Bild 33, Bild 34)	159,52 €	111,66 €

Bild 14 Hauptschlüssel, mit Fernbedienung, fehlt, ersetzen

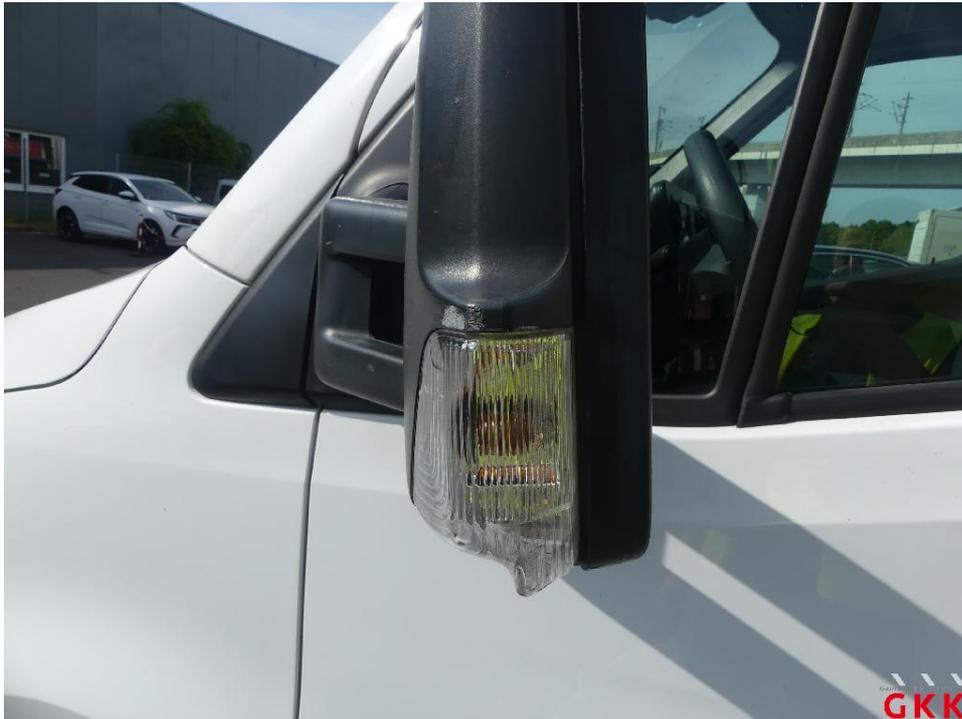
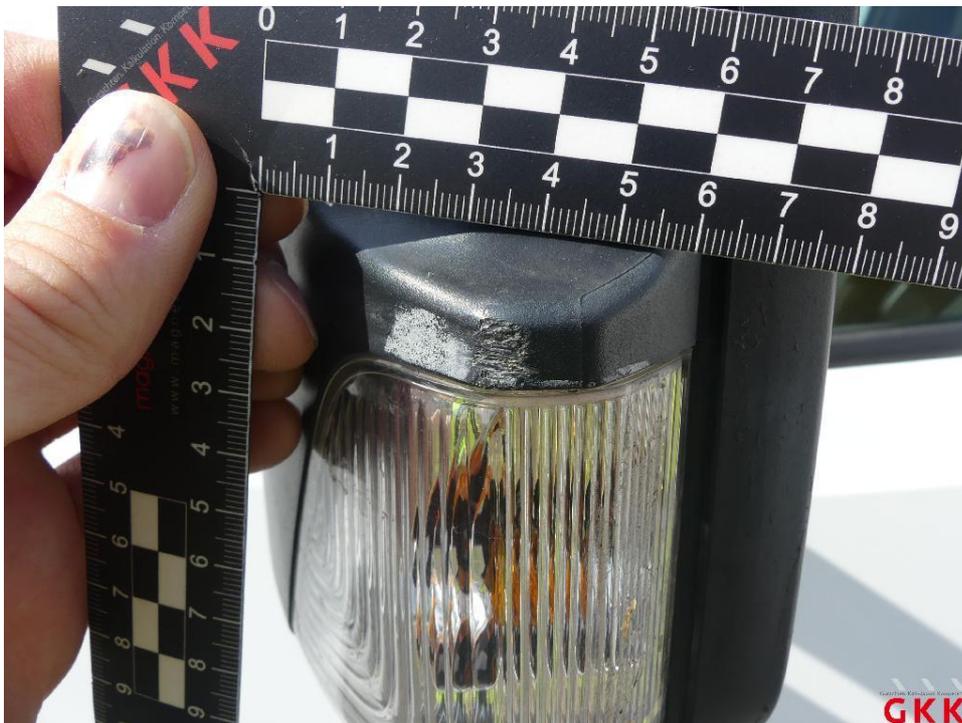
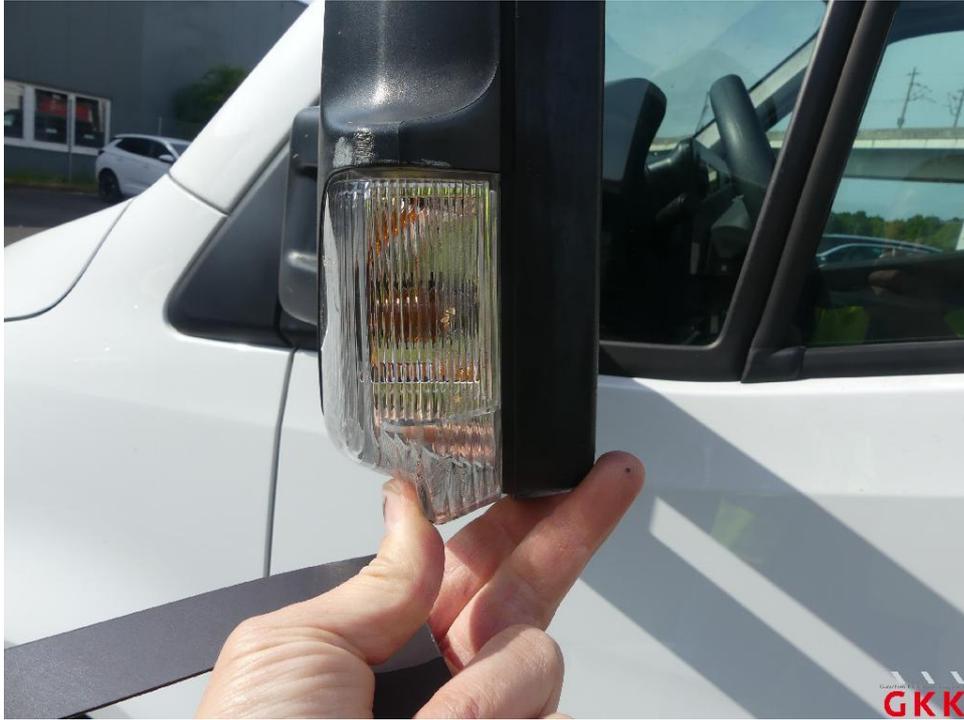
Bild 15 Spiegelgehäuse links, unlackiert, beschädigt, ersetzen

Bild 16 Spiegelgehäuse links, unlackiert, beschädigt, ersetzen

Bild 17 Spiegelgehäuse links, unlackiert, beschädigt, ersetzen

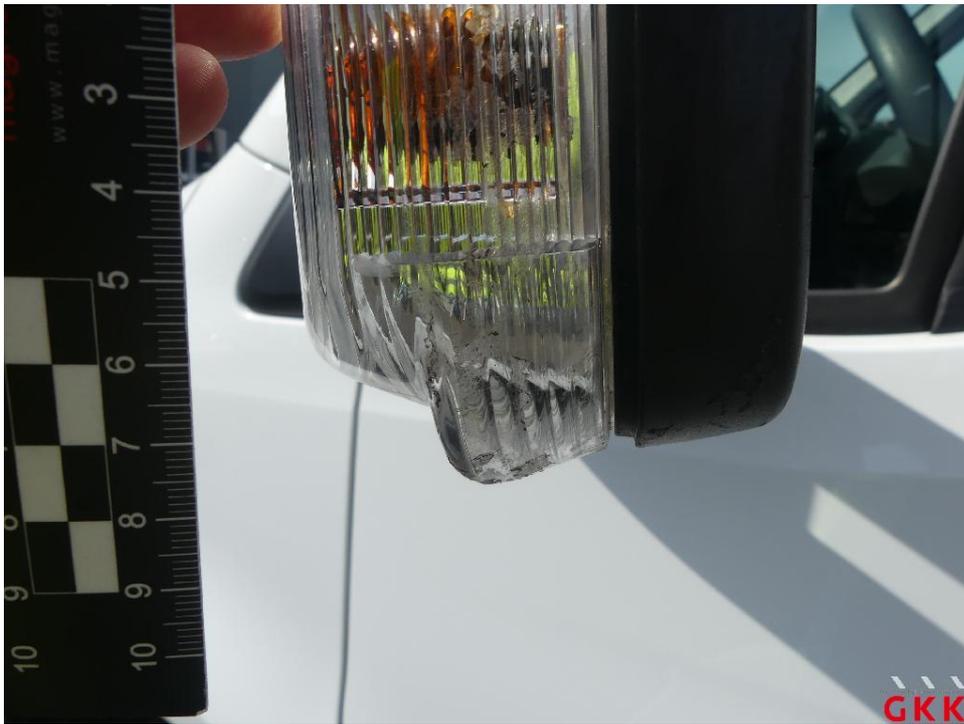
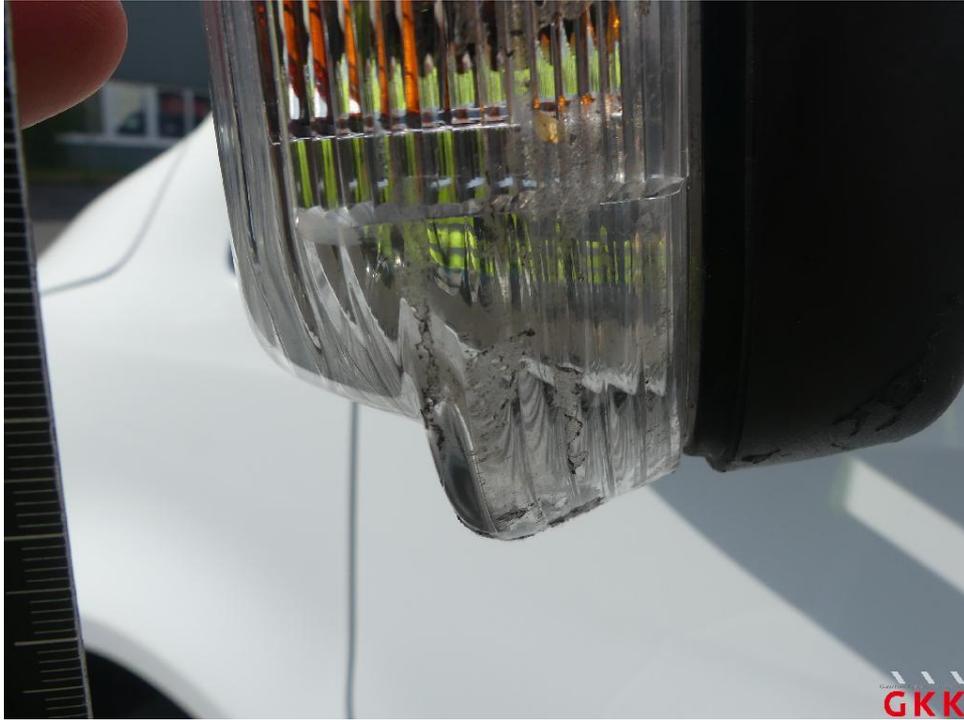
Wertbeeinflussende Faktoren		
Front (Angaben ohne MwSt.)	Reparaturkosten	MW
Stoßfänger vorne Verkleidung -unlackiert-, verkratzt, ersetzen (Bild 20, Bild 21, Bild 22)	669,20 €	468,44 €
Seite links (Angaben ohne MwSt.)	Reparaturkosten	MW
Spiegelgehäuse links Blinker, verkratzt, ersetzen (Bild 18, Bild 19)	94,12 €	65,88 €
Spiegelgehäuse links unlackiert, beschädigt, ersetzen (Bild 15, Bild 16, Bild 17)	105,12 €	73,58 €
Tür vorne links, schwergängig, einstellen (Bild 35, Bild 36)	79,76 €	79,76 €
Tür vorne links, bis 3 Dellen / Bauteil, Gebrauchsspur	0,00 €	0,00 €
Tür vorne links Einstieg, verkratzt, lackieren (Bild 37, Bild 38)	302,38 €	211,67 €
Seite rechts (Angaben ohne MwSt.)	Reparaturkosten	MW
Tür vorne rechts, beschädigt, instand setzen - lackieren (Bild 23, Bild 24, Bild 25)	1015,86 €	735,03 €
Heck (Angaben ohne MwSt.)	Reparaturkosten	MW
Heckklappe, verkratzt, Gebrauchsspur	0,00 €	0,00 €
Reifen, Felgen, Radkappen (Angaben ohne MwSt.)	Reparaturkosten	MW

Bild 18 Spiegelgehäuse links, Blinker, verkratzt, ersetzen

Bild 19 Spiegelgehäuse links, Blinker, verkratzt, ersetzen

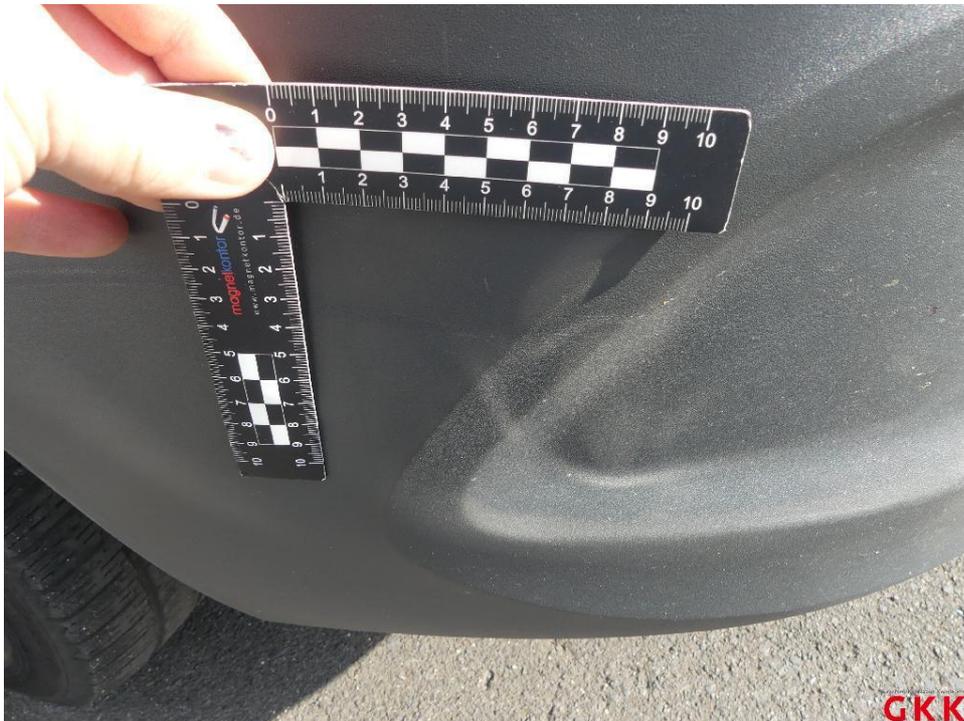
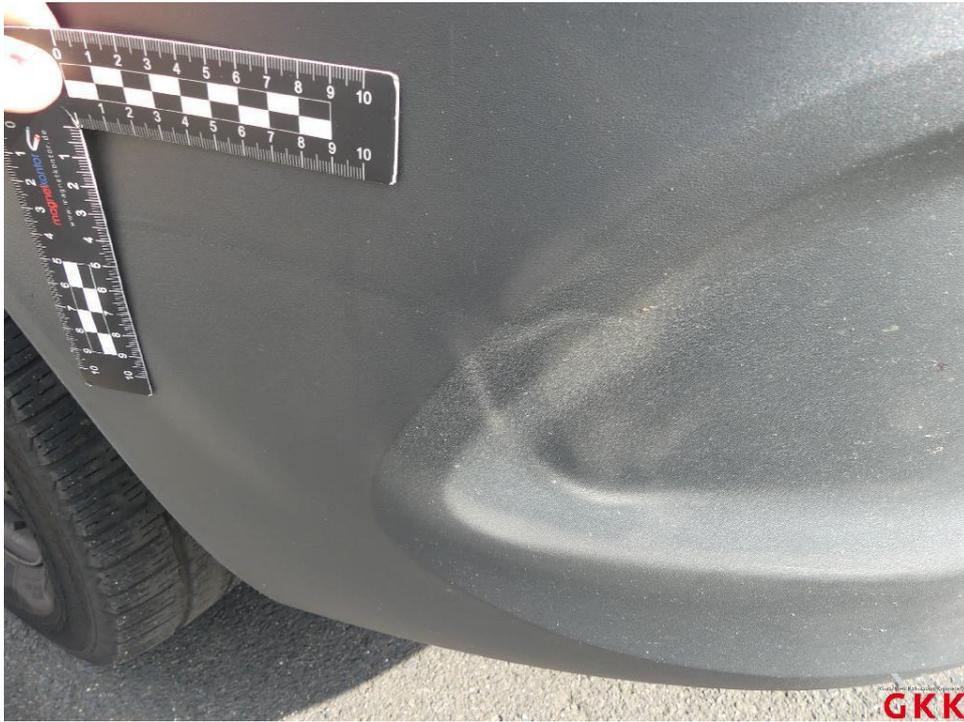
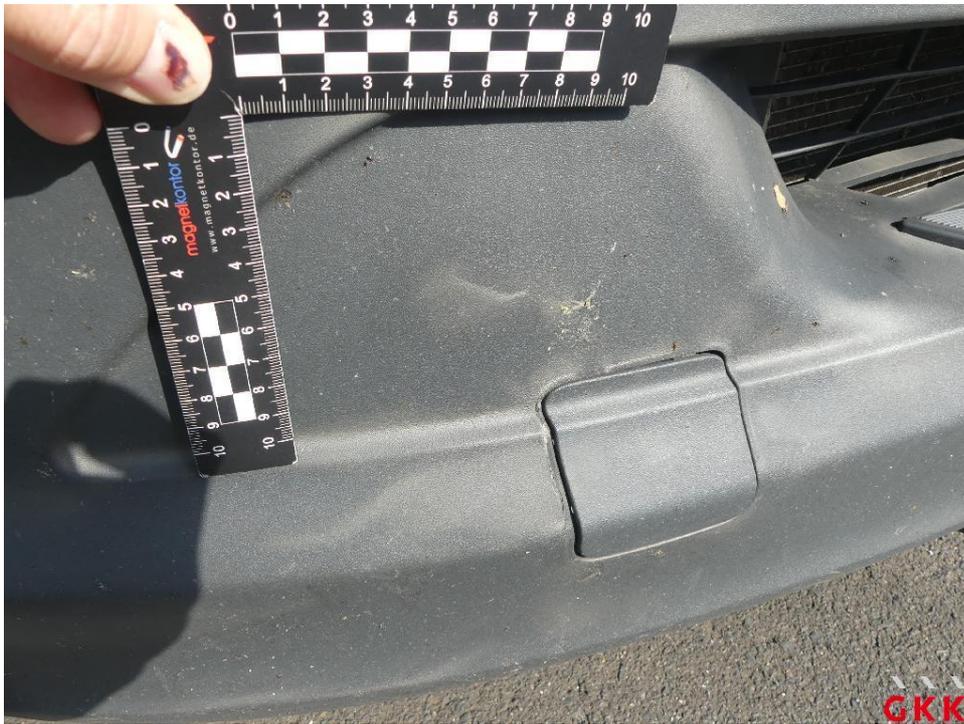
Bild 20 Stoßfänger vorne, Verkleidung -unlackiert-, verkratzt, ersetzen

Bild 21 Stoßfänger vorne, Verkleidung -unlackiert-, verkratzt, ersetzen

Bild 22 Stoßfänger vorne, Verkleidung -unlackiert-, verkratzt, ersetzen

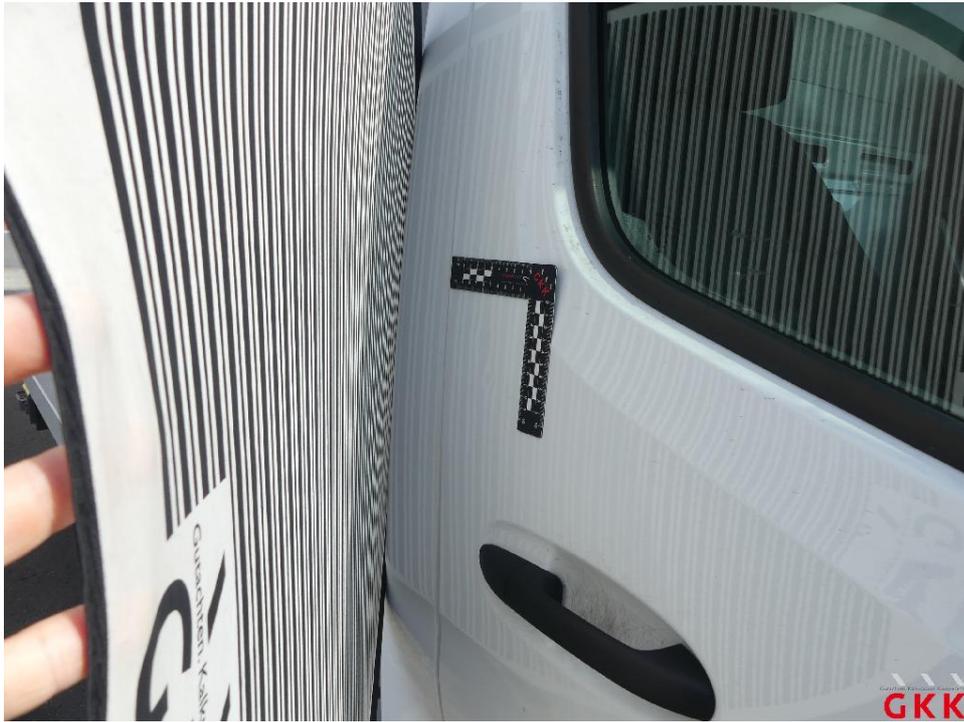
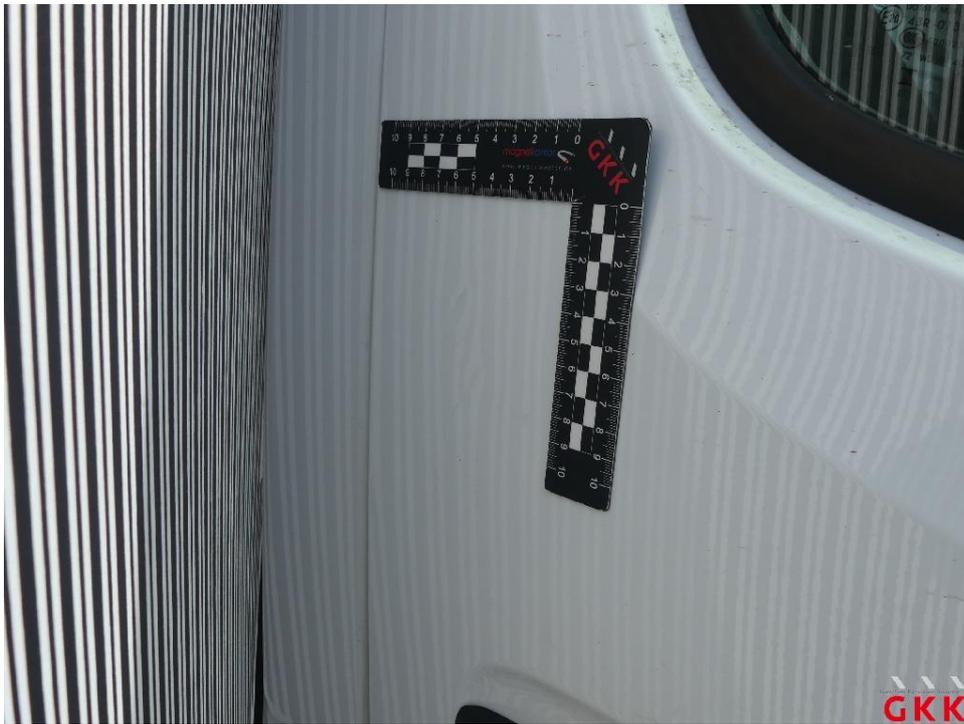
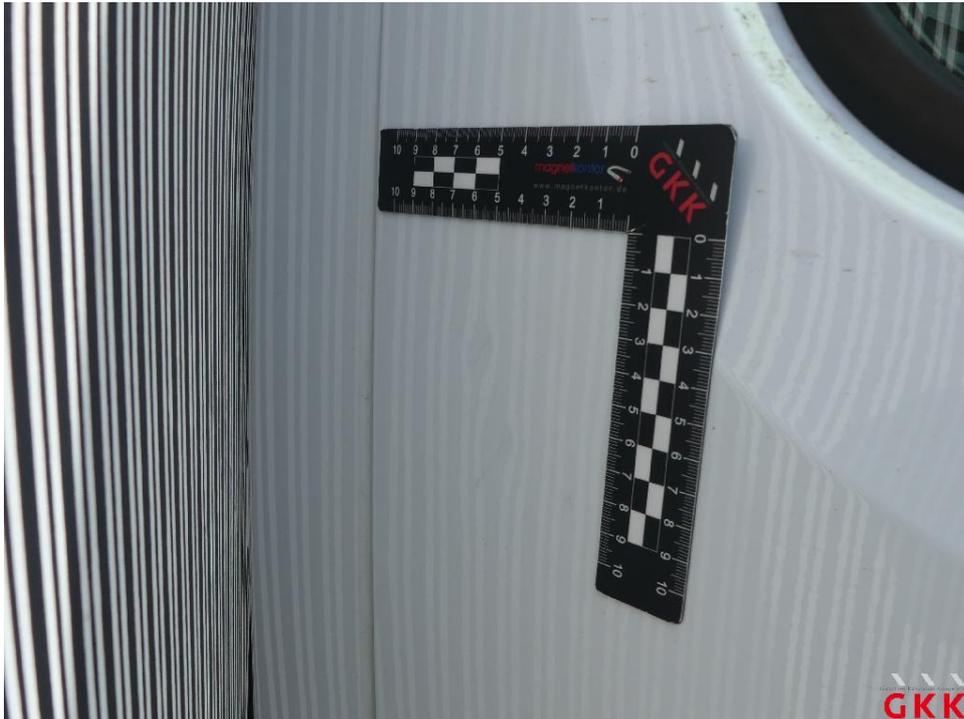
Bild 23 Tür vorne rechts, beschädigt, instand setzen - lackieren

Bild 24 Tür vorne rechts, beschädigt, instand setzen - lackieren

Bild 25 Tür vorne rechts, beschädigt, instand setzen - lackieren

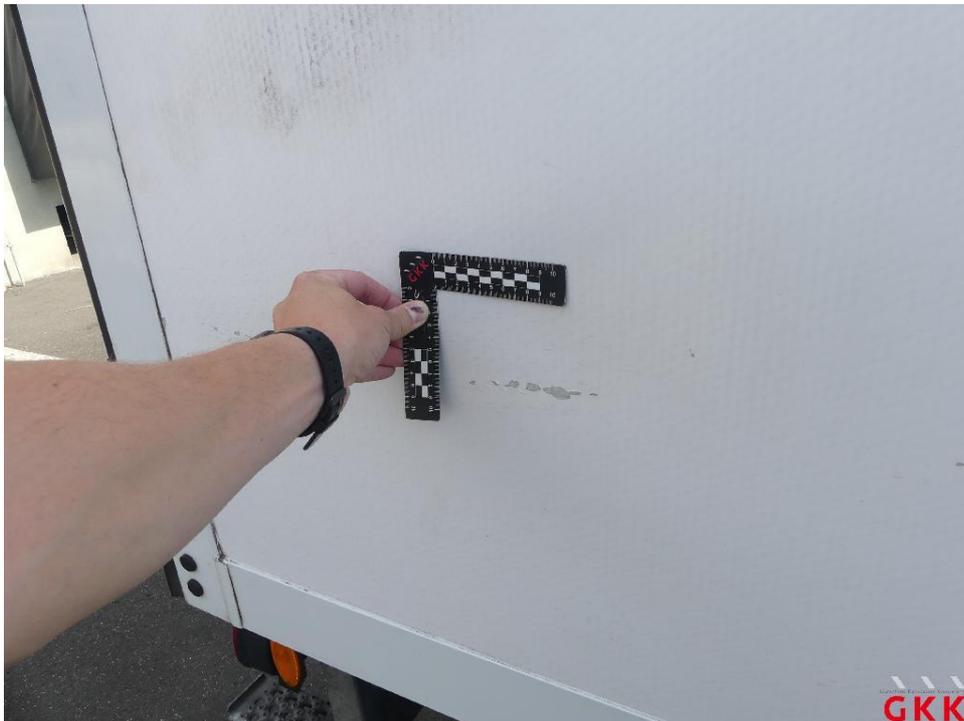
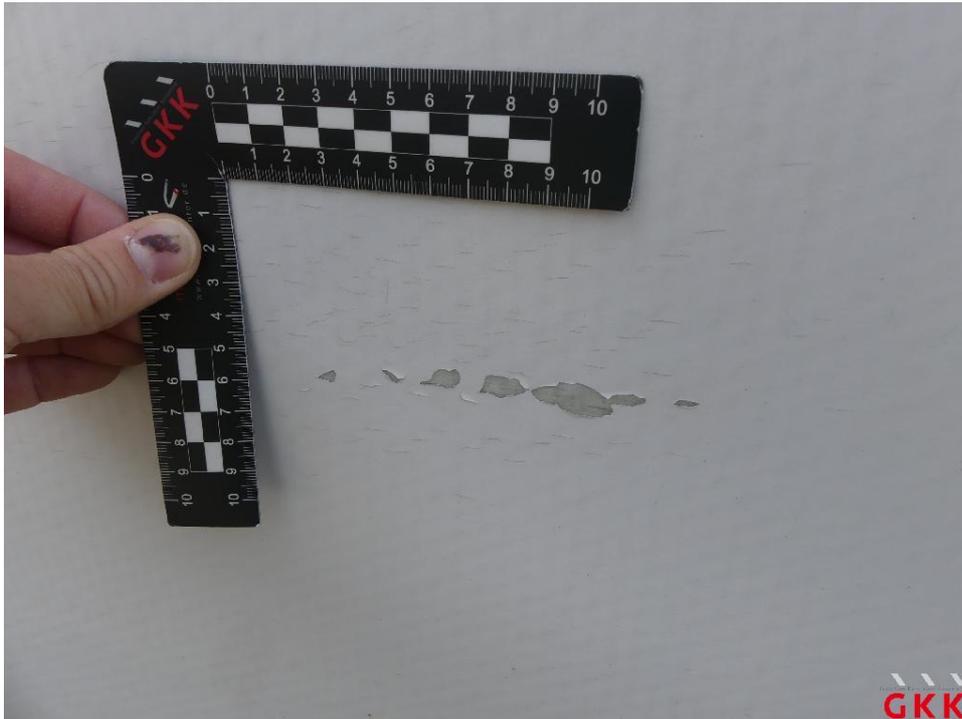
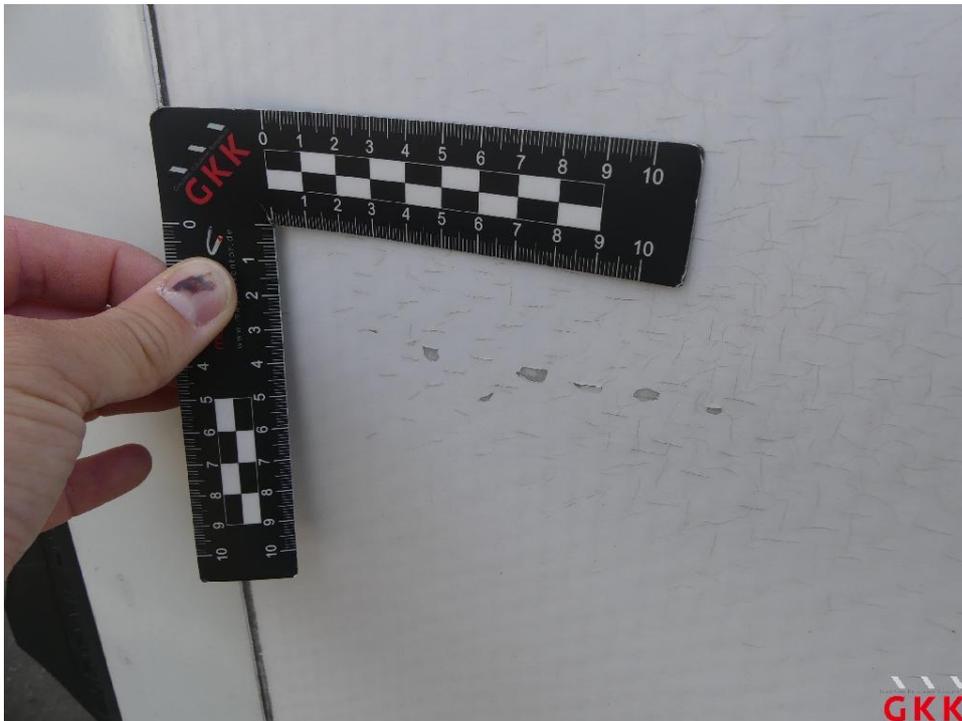
Bild 26 Seitenwand rechts örtlich, verkratzt, lackieren

Bild 27 Seitenwand rechts örtlich, verkratzt, lackieren

Bild 28 Seitenwand rechts örtlich, verkratzt, lackieren

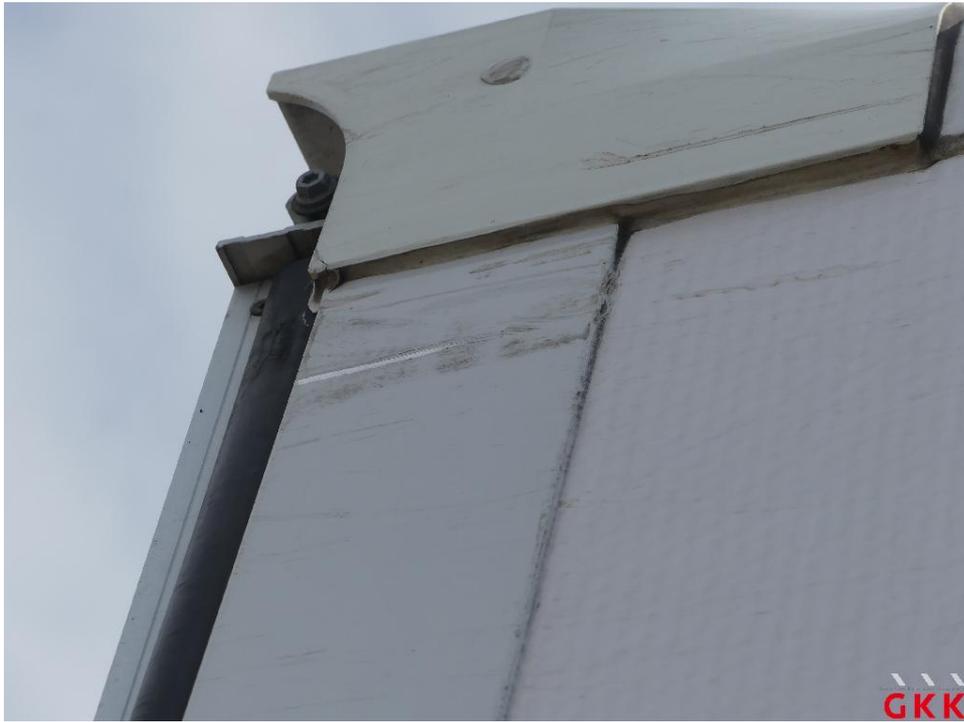
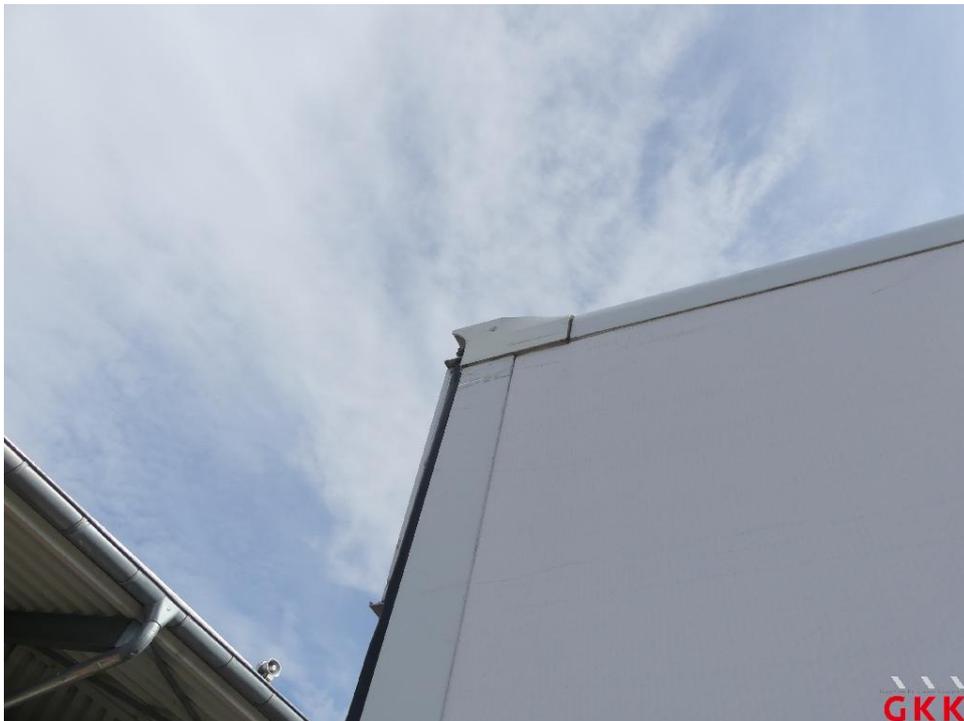
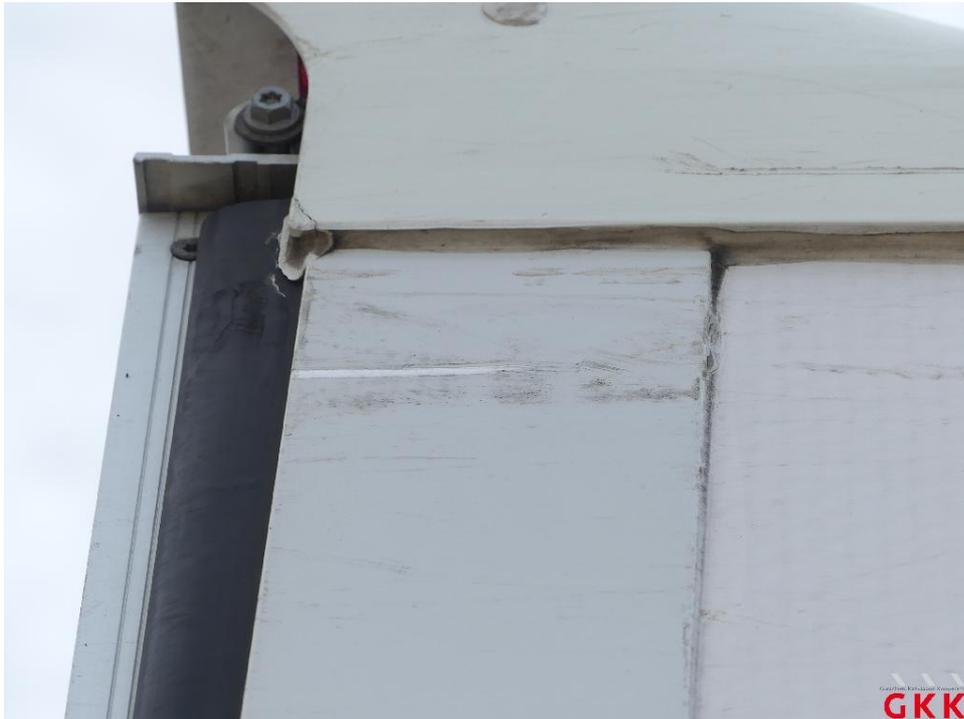
Bild 29 Aufbau, Heckportalrahmen, verkratzt, instand setzen - lackieren

Bild 30 Aufbau, Heckportalrahmen, verkratzt, instand setzen - lackieren

Bild 31 Aufbau, Heckportalrahmen, verkratzt, instand setzen - lackieren

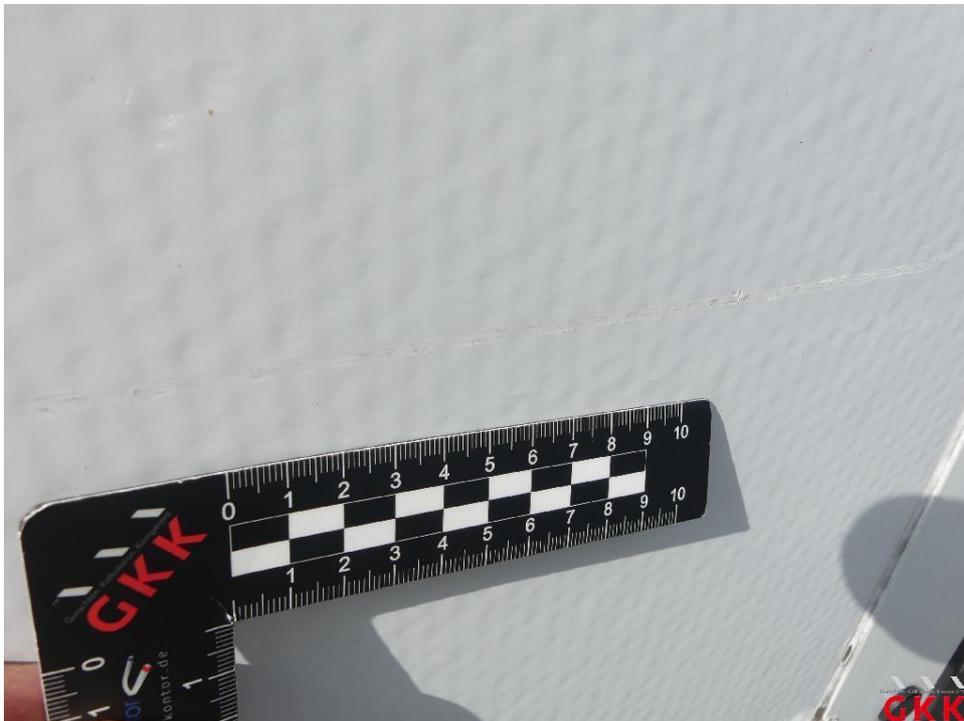
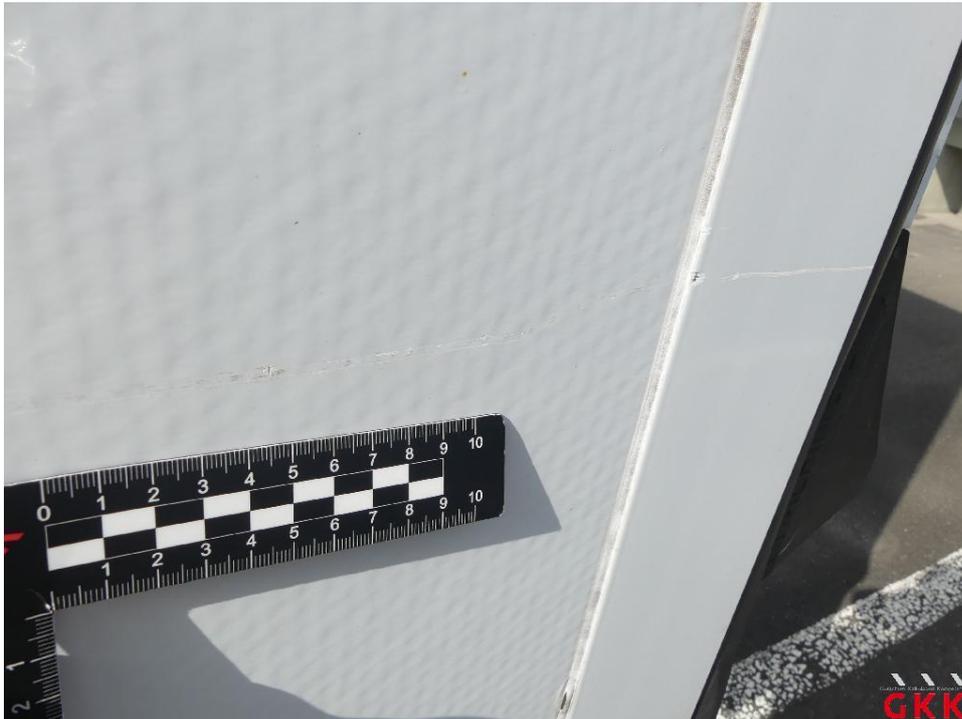
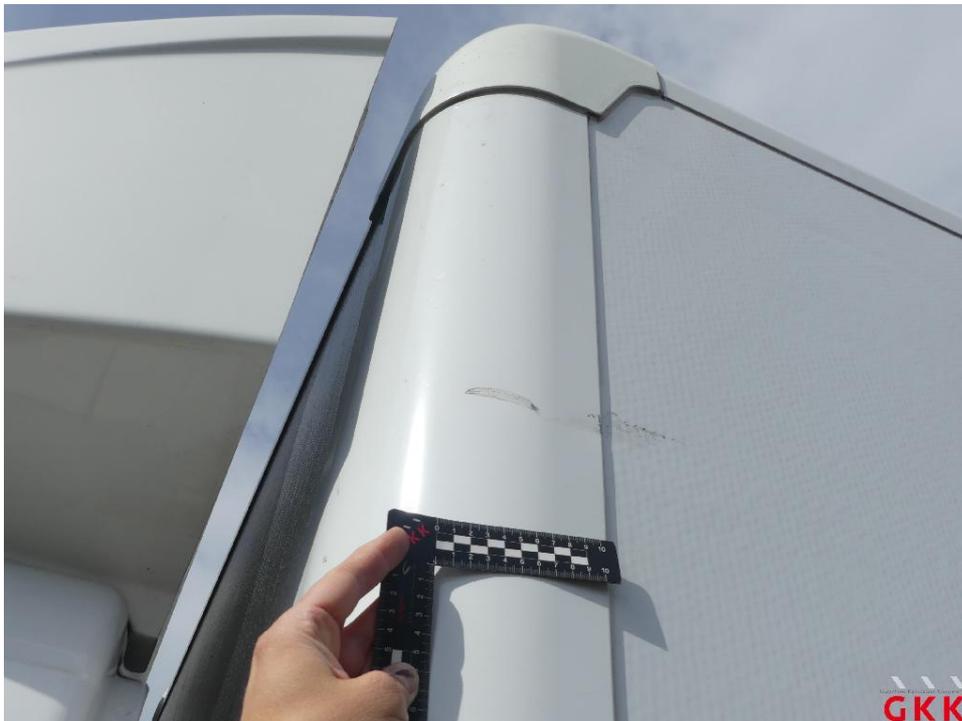
Bild 32 Seitenwand links örtlich, verkratzt, lackieren

Bild 33 Seitenwand links örtlich, verkratzt, lackieren

Bild 34 Seitenwand links örtlich, verkratzt, lackieren

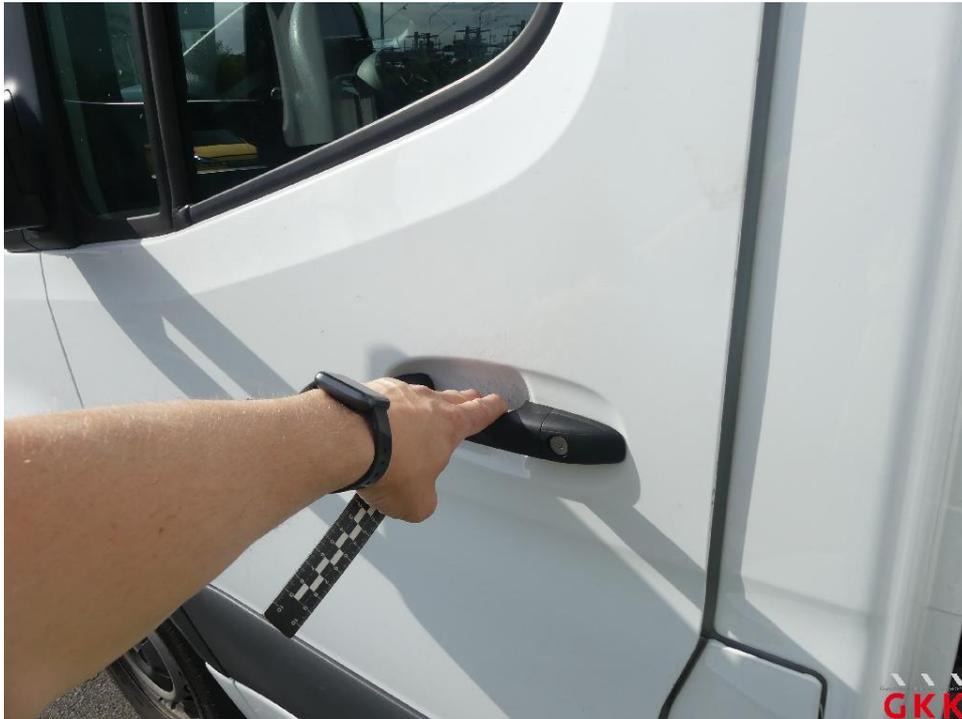
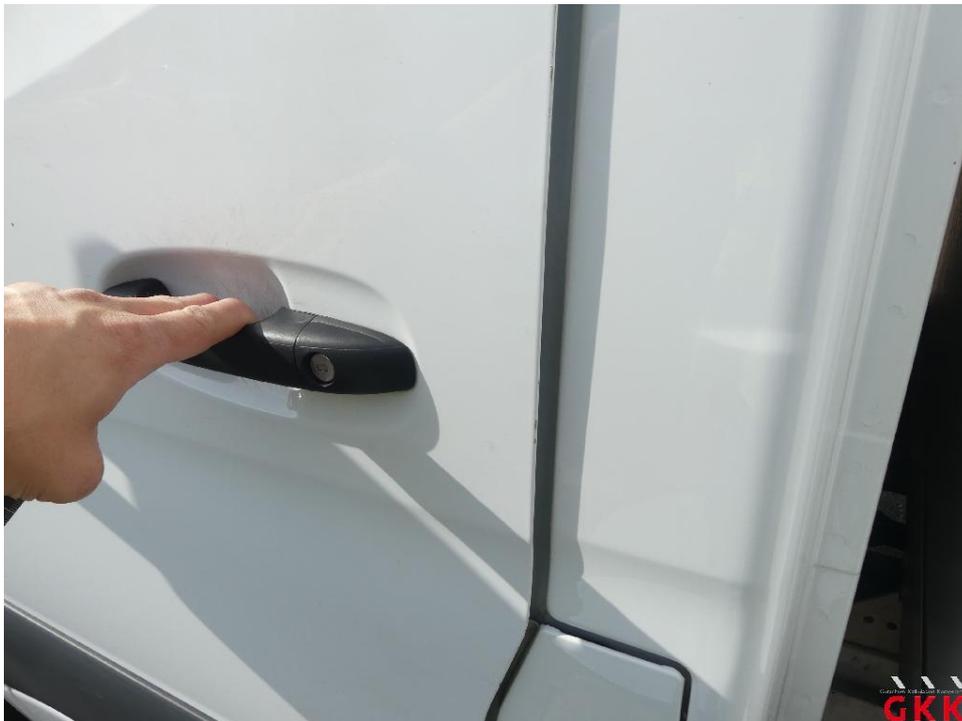
Bild 35 Tür vorne links, schwergängig, einstellen

Bild 36 Tür vorne links, schwergängig, einstellen

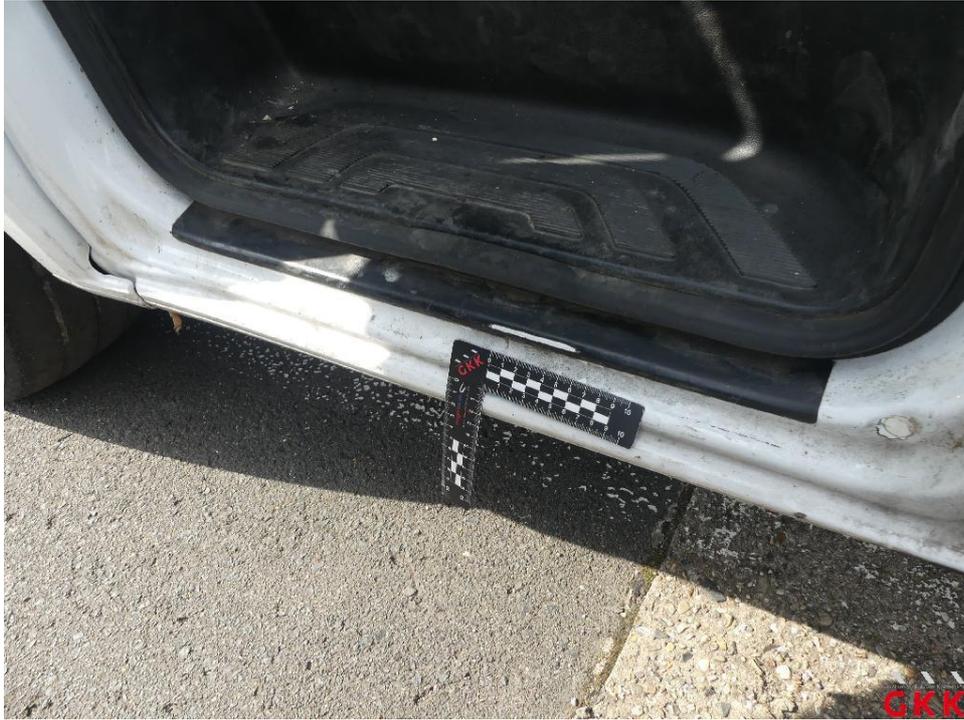
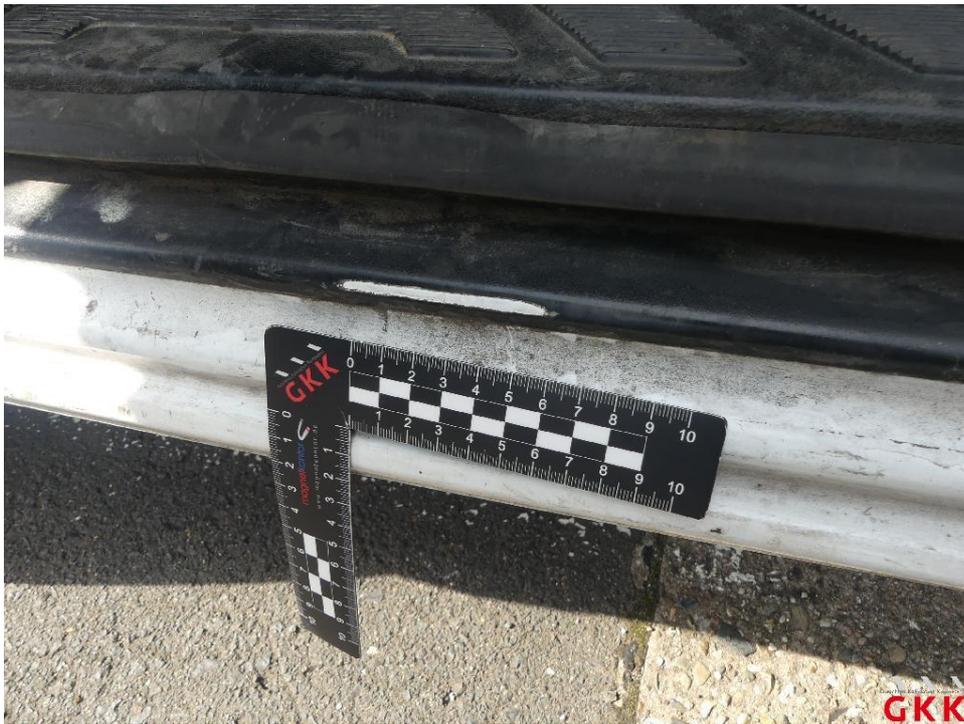
Bild 37 Tür vorne links, Einstieg, verkratzt, lackieren

Bild 38 Tür vorne links, Einstieg, verkratzt, lackieren

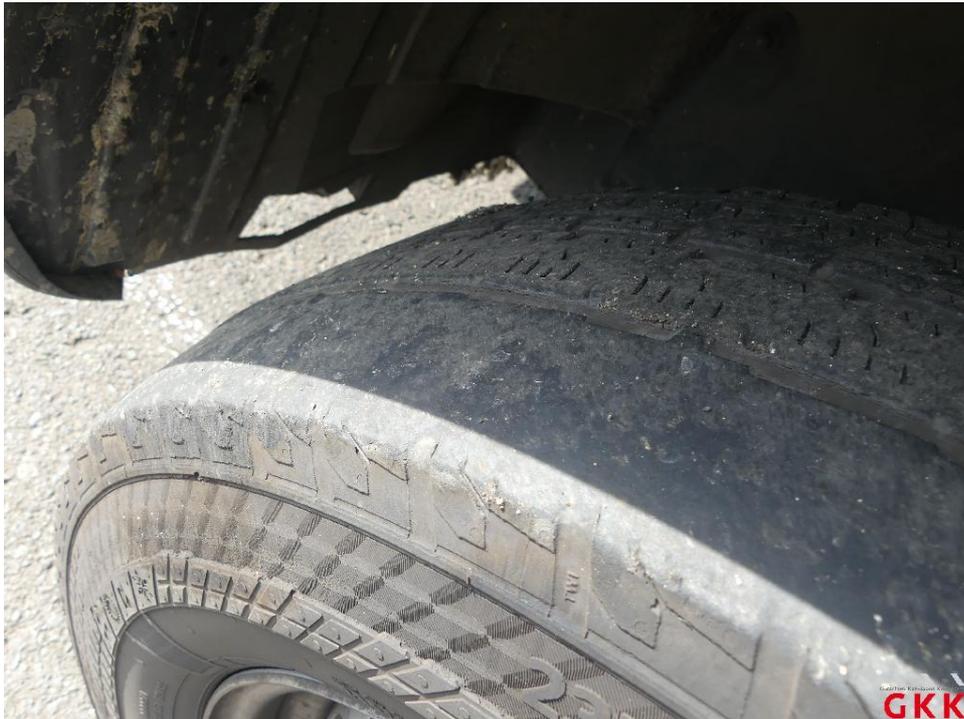
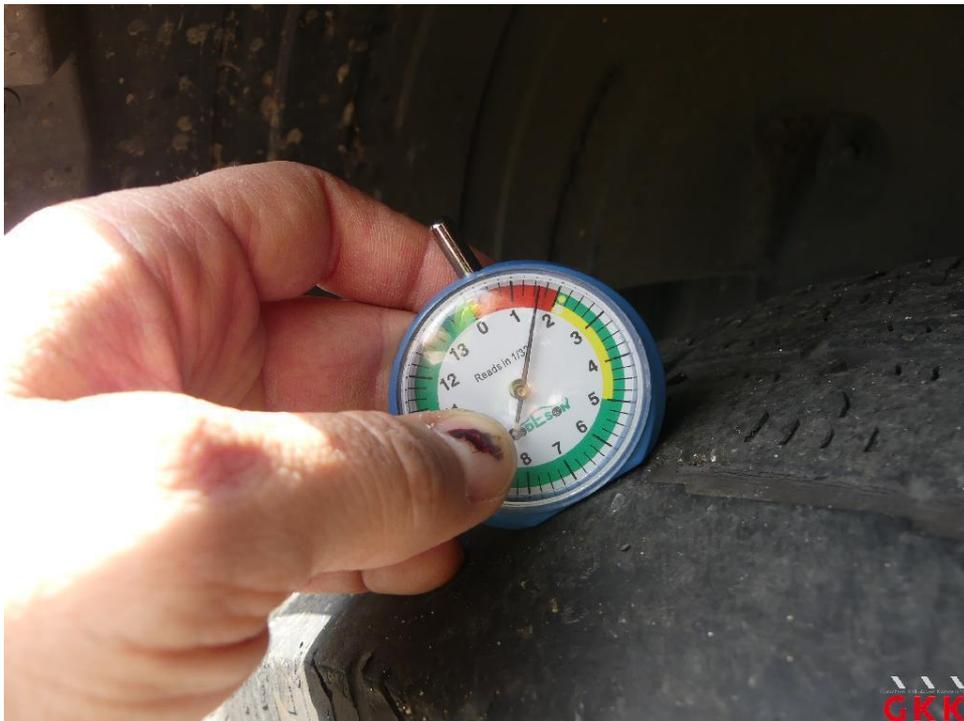
Montierte Räder:					
Position	Reifenart	Felgenart	Hersteller	Dimension	Profiltiefe
vorn links	Allwetterreifen	Stahlrad	Continental	235/65 R 16C 121/119R AS	1 mm
vorn rechts	Allwetterreifen	Stahlrad	Continental	235/65 R 16C 121/119R AS	1 mm
hinten rechts	Allwetterreifen	Stahlrad	Continental	235/65 R 16C 121/119R AS	6 mm
hinten links	Allwetterreifen	Stahlrad	Continental	235/65 R 16C 121/119R AS	6 mm
Reservebereifung: ohne

Bild 39 Reifen, vorn links und rechts, Untermaß, ersetzen

Bild 40 Reifen, vorn links und rechts, Untermaß, ersetzen
