WBA6N31070FL29400

Opérateur		Conditions d'inspection	Conditionnel : lumière/humidité/ saleté
Immatriculation du véhicule		Kilométrage (Lu)	54 431 km
Constructeur	BMW	Maintenance suivante dans	0 km
Type/Modèle	330e Touring Advantage Automatic Kombi5-türig	Certificat de contrôle technique	
Numéro de châssis	WBA6N31070FL29400	Puissance / Cylindrée	215 kW / 1 998 ccm
Première immatriculation	30 avr. 2021	Garnissage/Couleur	Combinaison Tissu/Cuir / Anthracite-Noir
Dernière maintenance		Peinture	Argent
Type de carburant	Hybr.essence/électr.	Boîte de vitesses	Automatique

Zustandsbericht

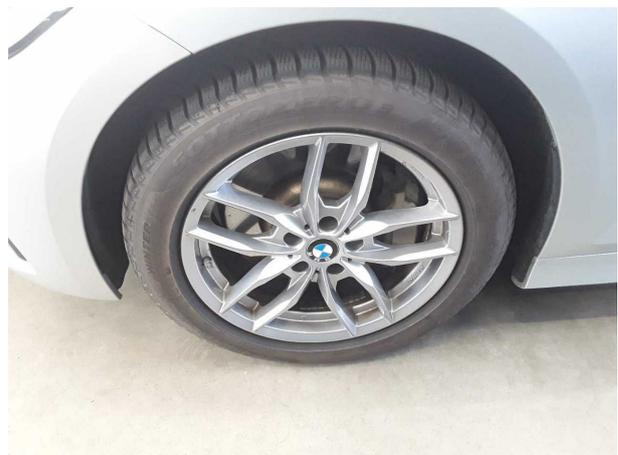
Essieu	Taille du pneu	Constructeur	Type de pneu	Profondeur du profil	Apte à la circulation	Homologation
1	225/50 R17 98H	Pirelli	Pneus hiver	6mm - 6mm	Non OK	Non OK
2	225/50 R17 98H	Pirelli	Pneus hiver	6mm - 6mm	Non OK	Non OK

Illustration 18: Pneus montés

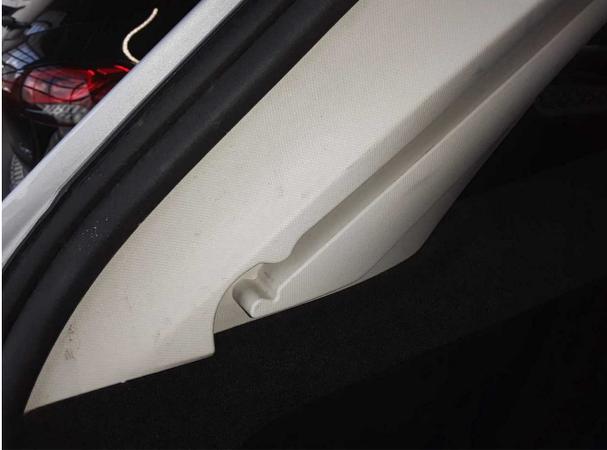
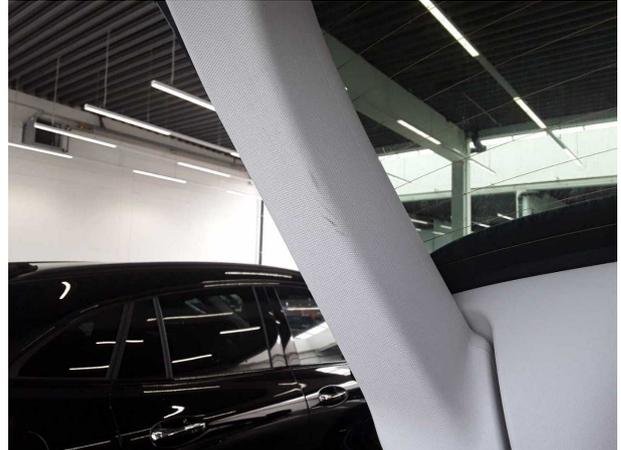
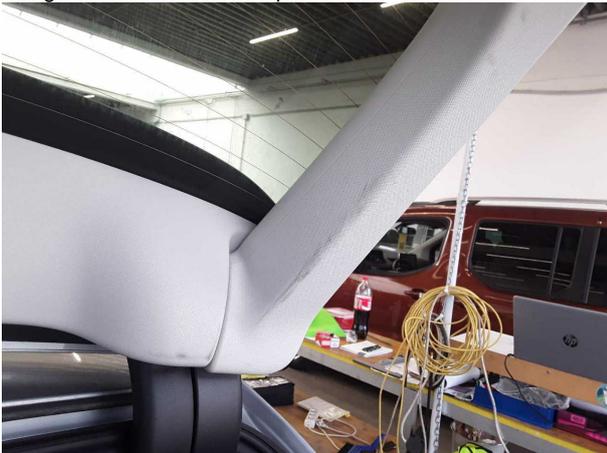
Dommage #1: Habillages/Protections: Habillage de l'espace de chargement - Encrassé - Propre

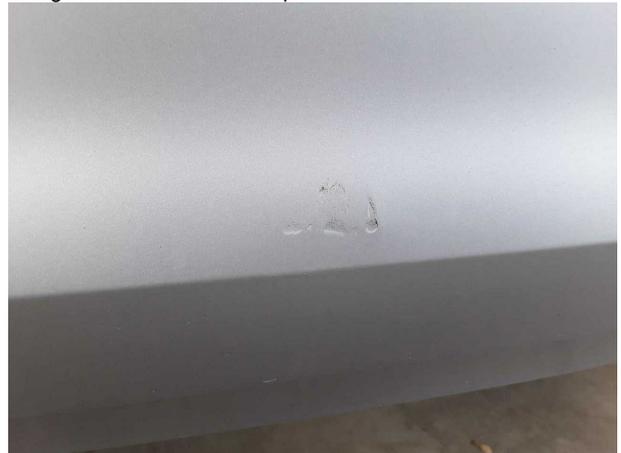
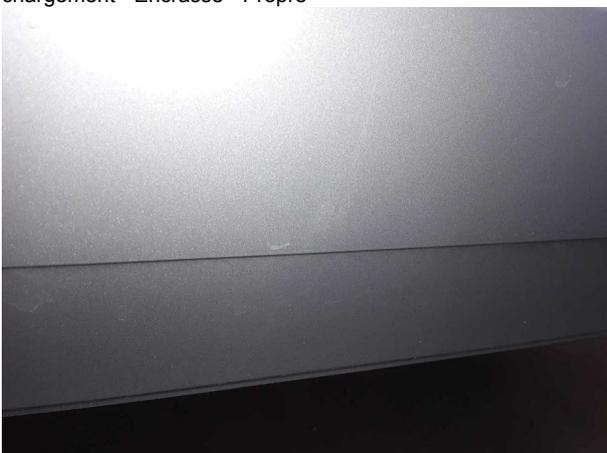
Dommage #2: Pare-chocs arrière: Pare-chocs arrière - Erafilé - Réparation intelligente

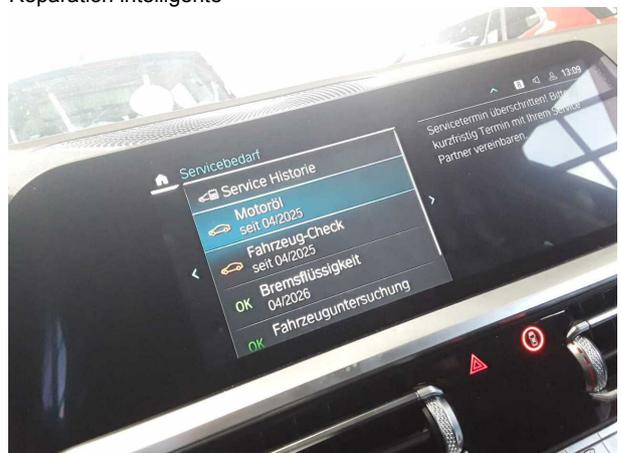
Dommage #3: Divers: Inspection / Maintenance - Exigible - Remplacer
