Zustandsbericht

Protokollnummer: 39496316
Auftrags-Nr / Referenz: 20268456
Besichtigungsdatum: 24.04.2025

Hersteller / Modell	Tesla Model 3 RWD Hinterradantrieb		
Kennzeichen	---	Fahrgestellnummer	LRW3E7FS4PC771857
Erstzulassung	20.04.2023	Laufleistung (abgelesen)	93.442 km
HSN/TSN	1480 / AAZ 00181	Kraftstoffart / Zylinder	Elektro / 0
Fahrzeugart	PKW Limousine	Antriebsart	Allradantrieb
Schadstoffklasse	2017/1151;WLTP;reine Elektrofz	Getriebe / Anzahl Gänge	Direktantrieb
Farbe	Weiß Perleffekt	Besichtigungszustand	Ausreichend
Leistung / Hubraum	88 kW / 0 ccm	Nächste HU	04/2026
Wartungsheft / Nachweis	nicht vorhanden	Restlauf bis Service	0 km
Letzte Wartung		Polsterart	Leder
Vorschaden	Keine Feststellbar	Polsterfarbe	Beige
Nachlackierung	Feststellbar	zul. Gesamtgewicht	2.149 kg
Dokumente	ZB vorhanden	Anzahl Halter	unbekannt
Schlüssel soll/ist	2/2	Anzahl Sitze / Türen	5 / 4
Vertragsnummer	20268456	Re-Import

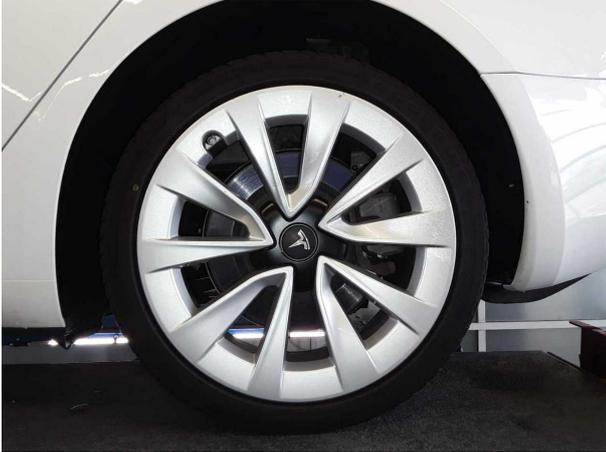
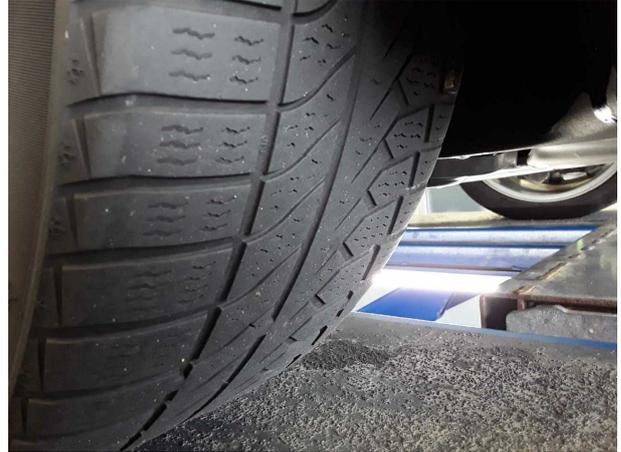
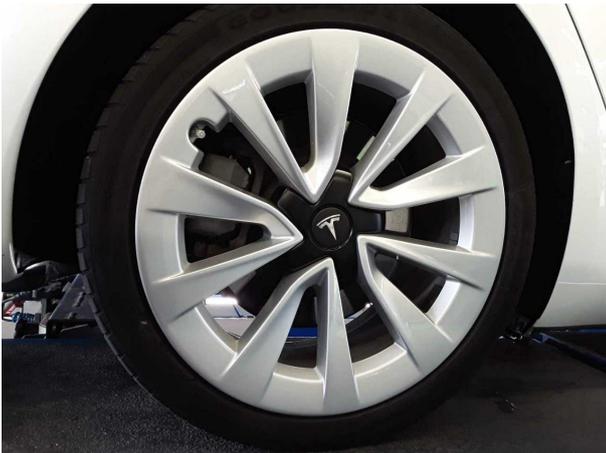
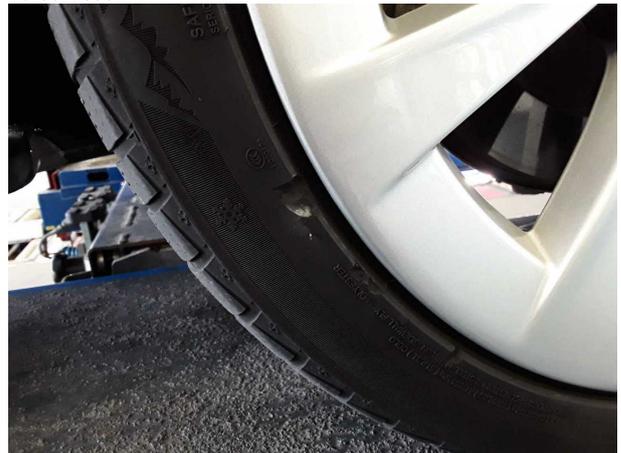
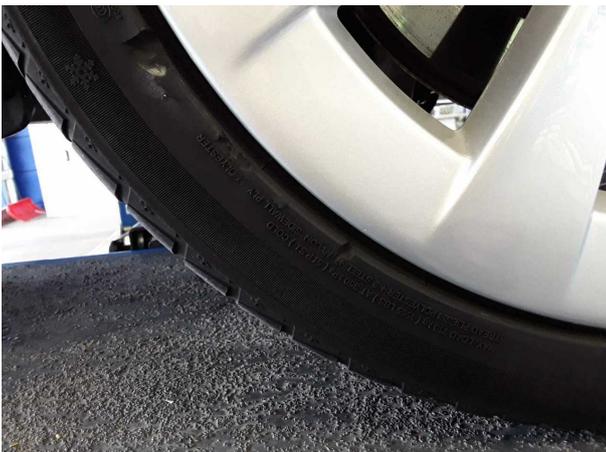
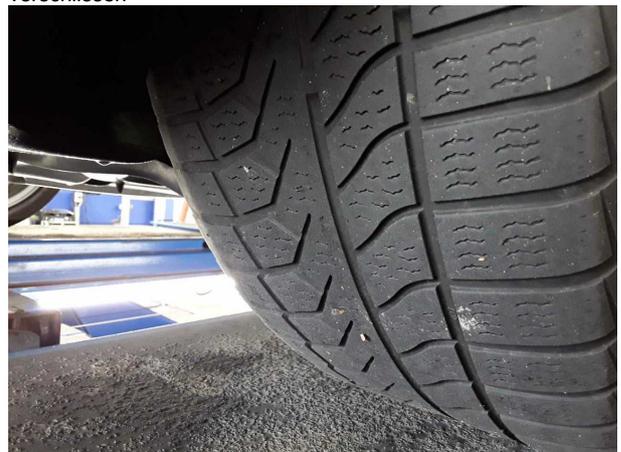
Beschädigung #2: Rad/Reifen: Reifen hinten (Winter) - verschlissen

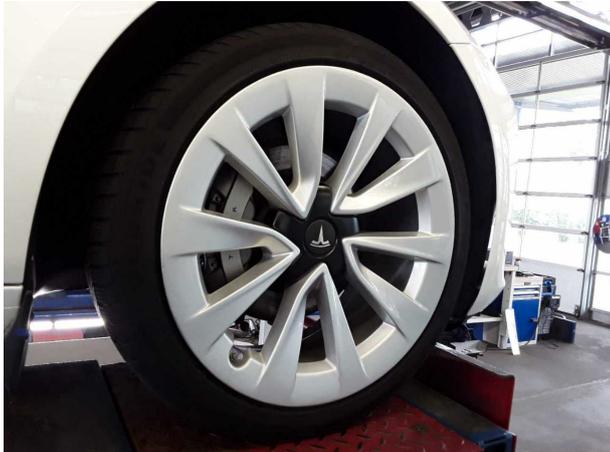
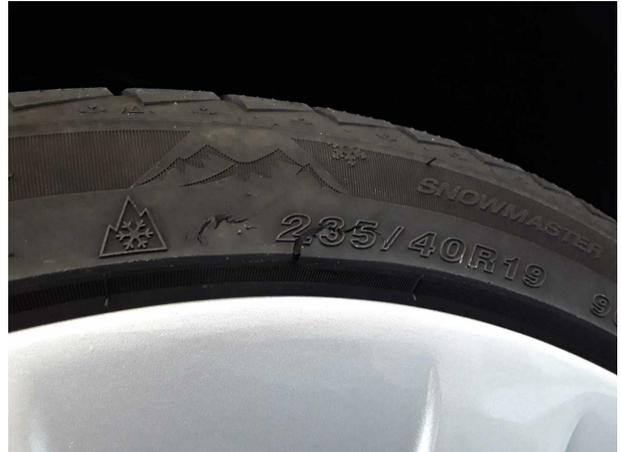
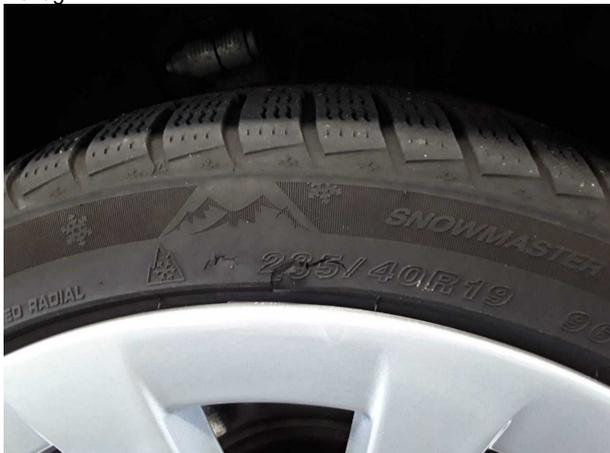
Beschädigung #3: Rad/Reifen: Reifen vorn rechts - beschädigt - kein Abzug

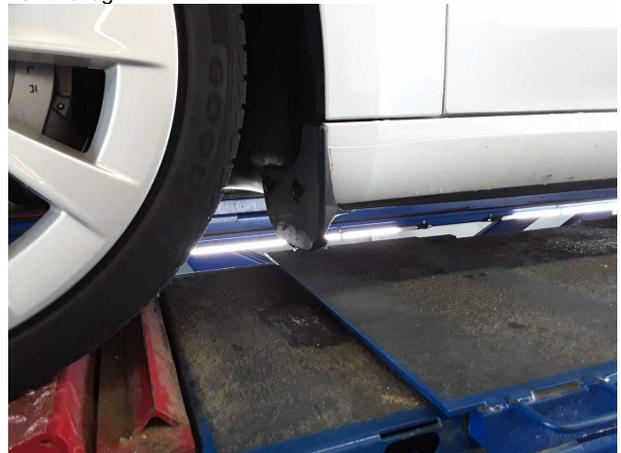
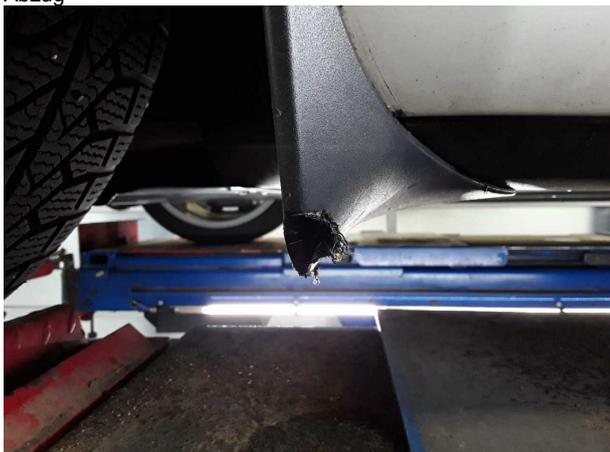
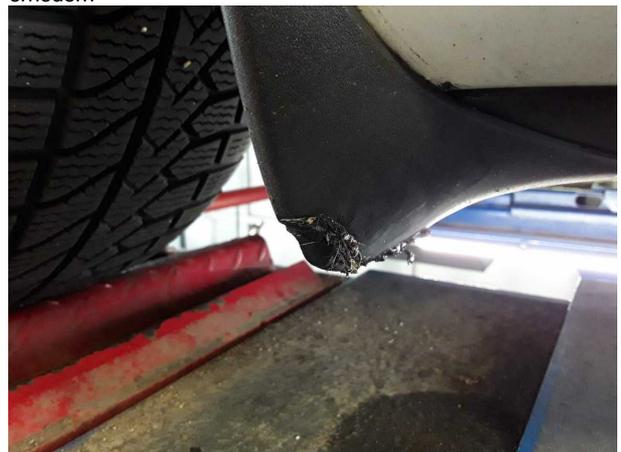
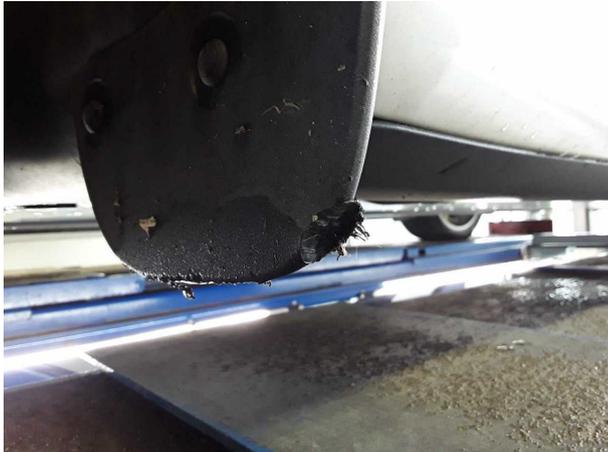
Beschädigung #4: Kotflügel links: Schmutzfänger - verformt - erneuern

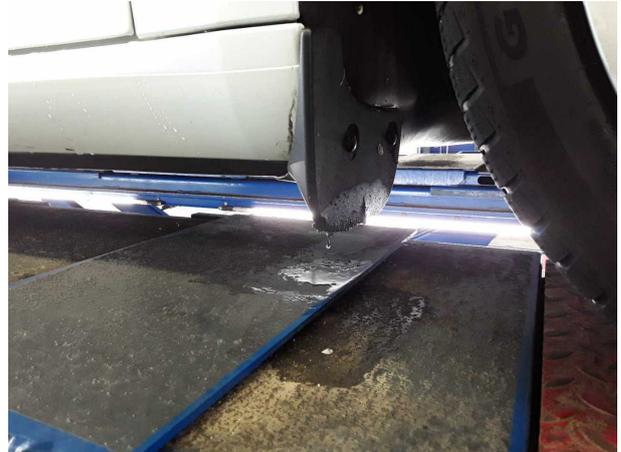
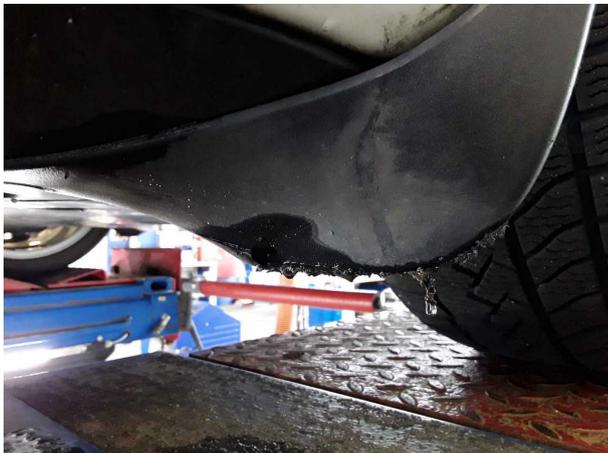
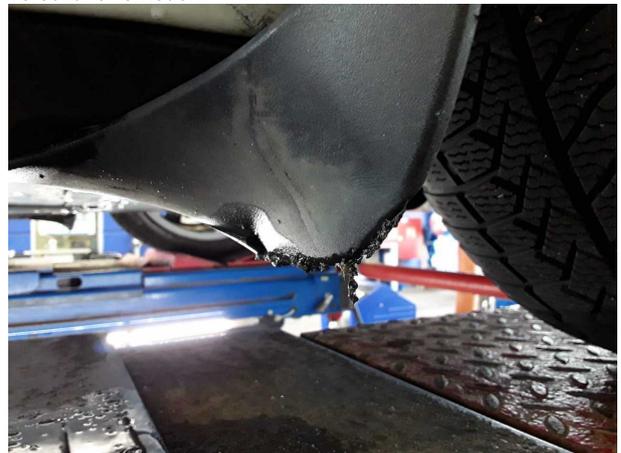
Beschädigung #5: Kotflügel rechts: Schmutzfänger - verkratzt / verschürft - erneuern

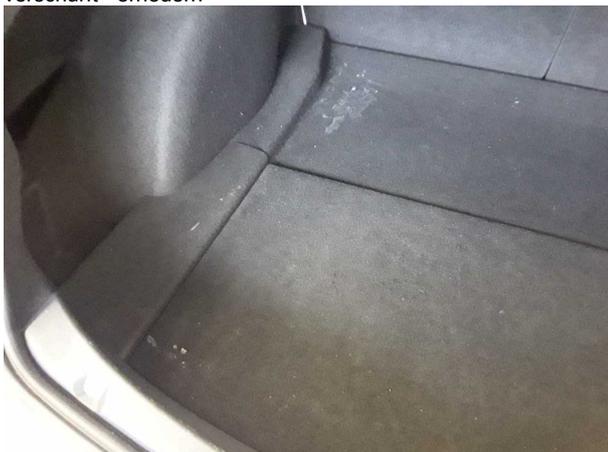
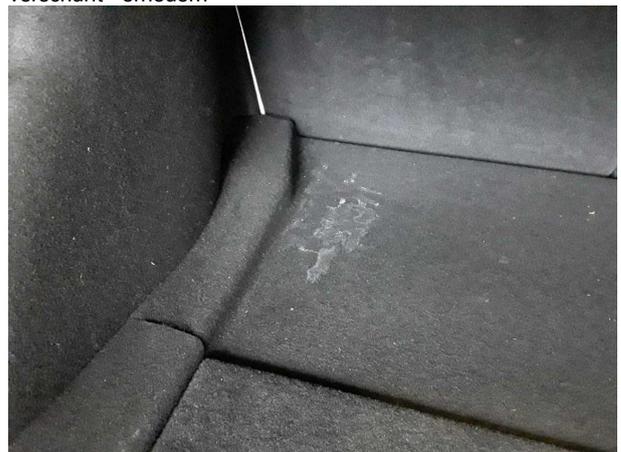
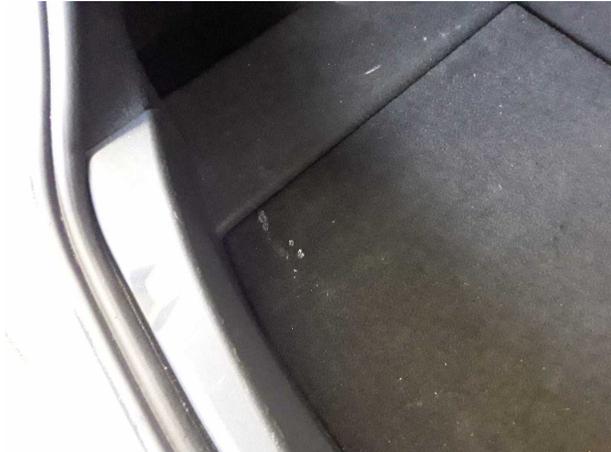
Beschädigung #6: Interieur: Laderaumboden - verschmutzt - reinigen

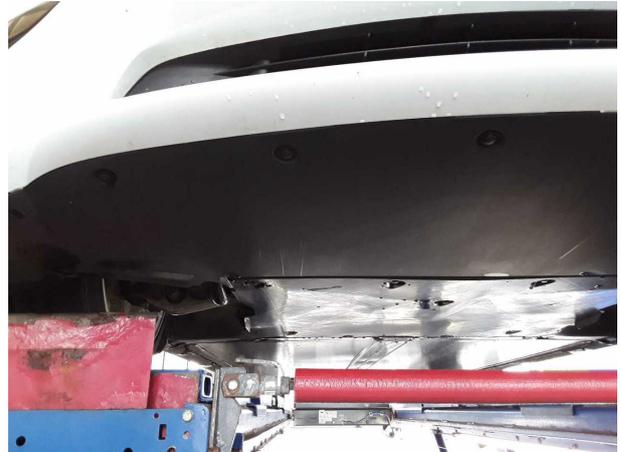
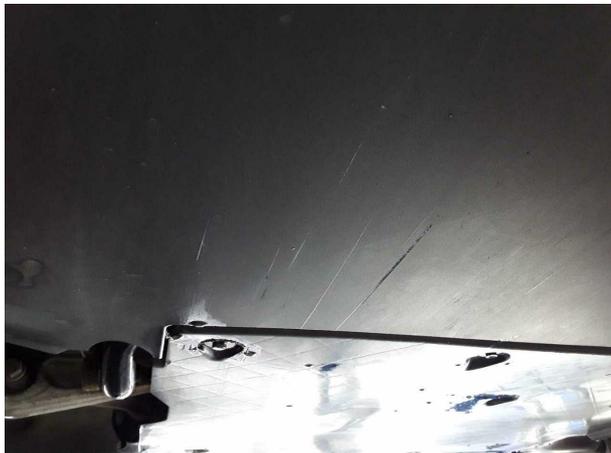
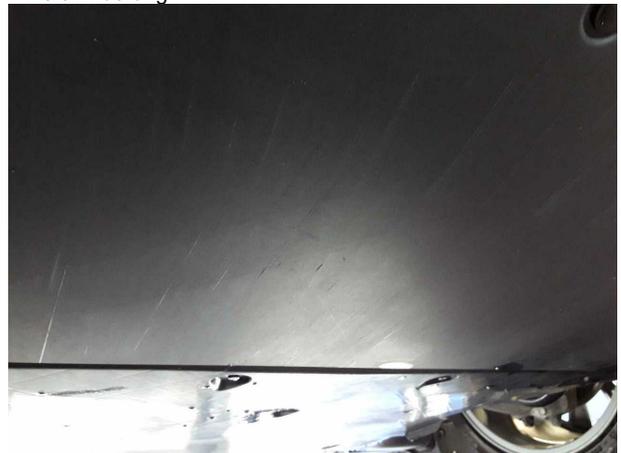
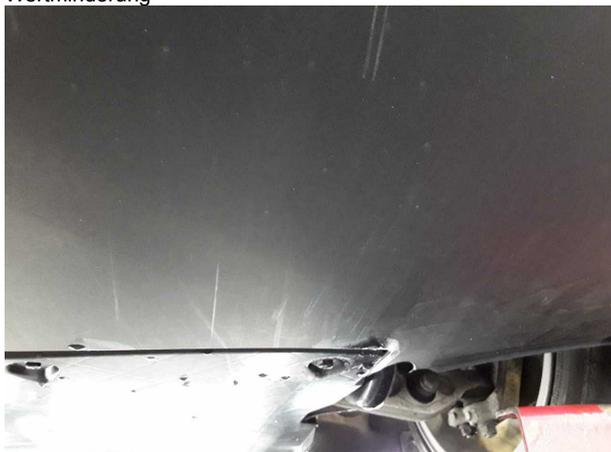
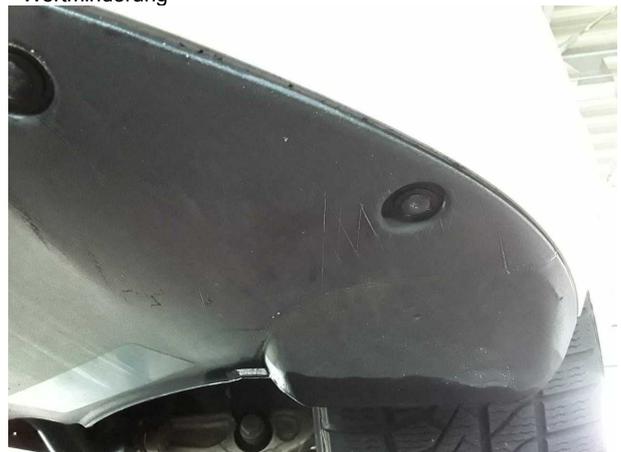
Beschädigung #7: Stossfänger vorn: Spoiler - verkratzt / versch...
- Wertminderung

Beschädigung #7: Stossfänger vorn: Spoiler - verkratzt / verschürft -
Wertminderung

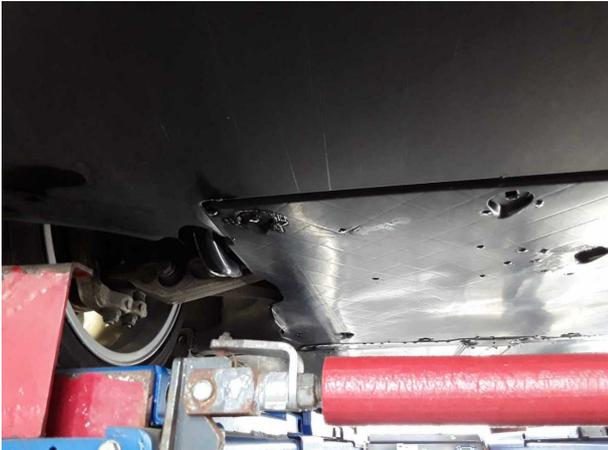
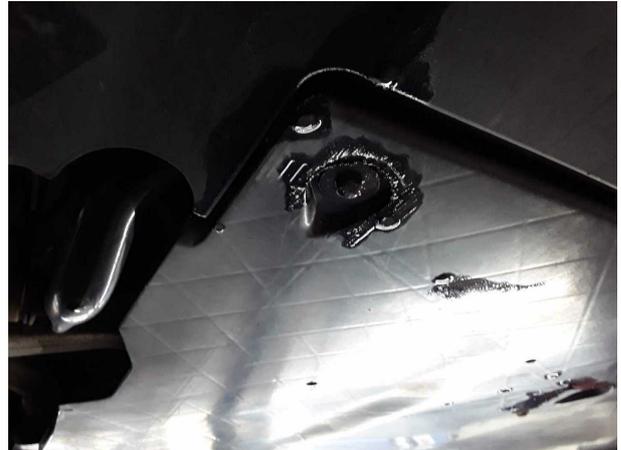
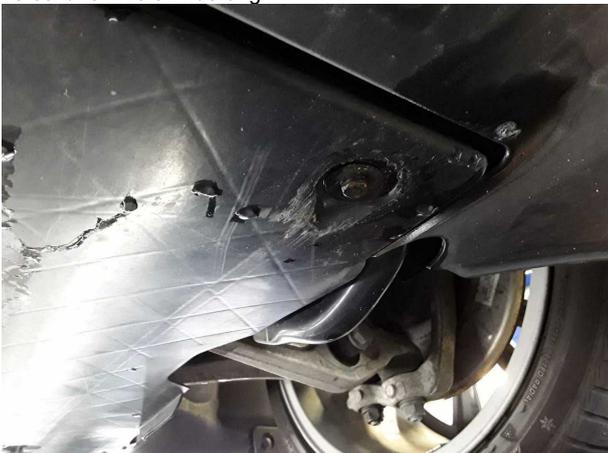
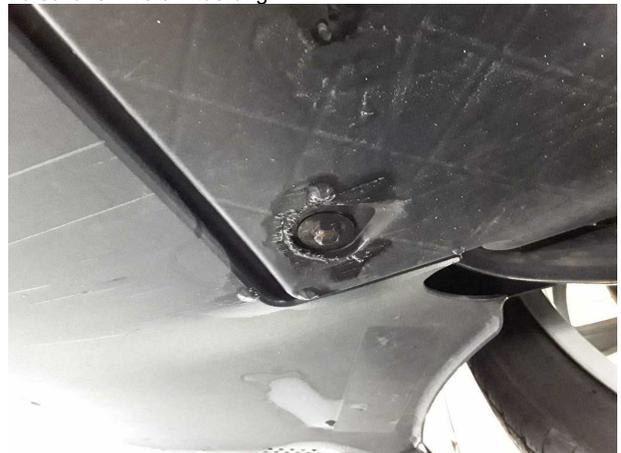
Beschädigung #8: Karosserie: Unterbodenverkleidung - verkratzt / verschürft - Wertminderung

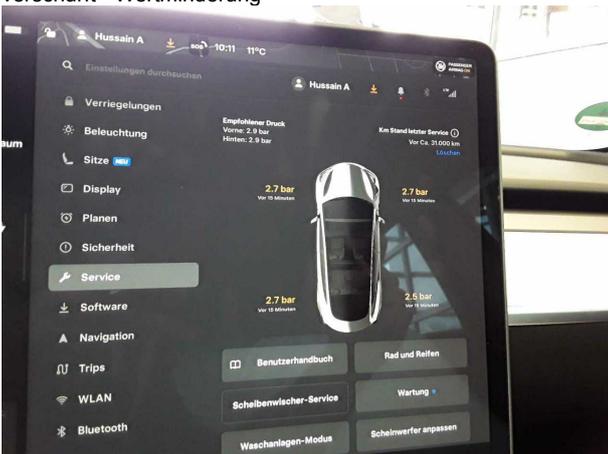
Beschädigung #9: Rad/Reifen: Drucksensor (Zu wenig Luftdruck) - elektrischer Fehler - instandsetzen

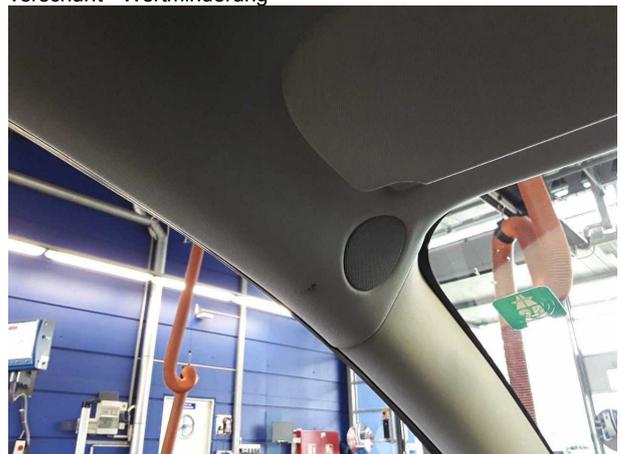
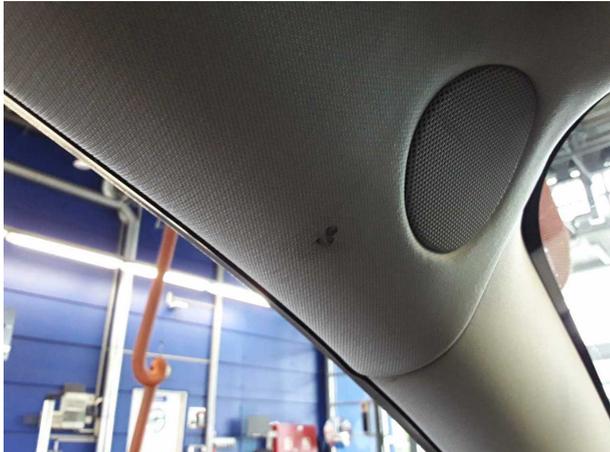
Beschädigung #10: Verkleidungen/Abdeckungen: Dachhimmel - Brandloch - Smart Repair

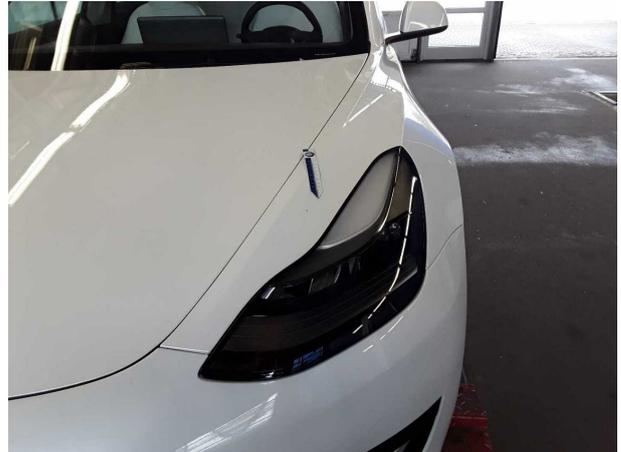
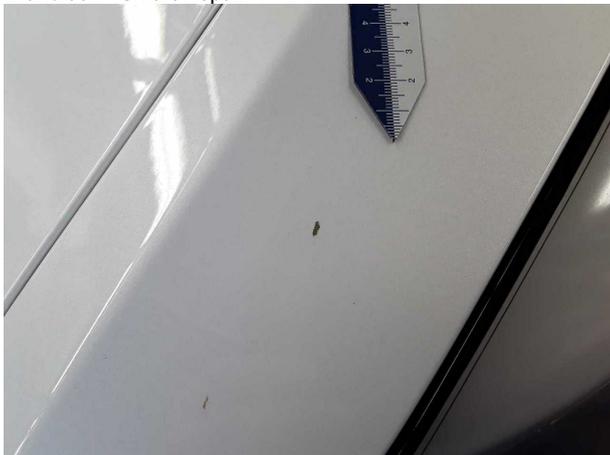
Beschädigung #11: Kotflügel links: Kotflügel links - Steinschlag - Smart Repair

Beschädigung #11: Kotflügel links: Kotflügel links - Steinschlag - Sm... Repair

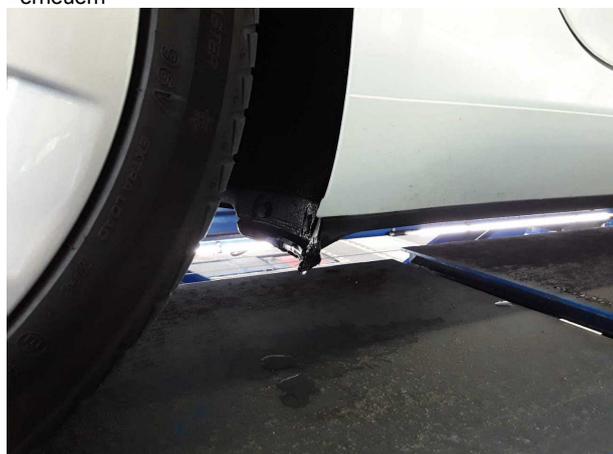
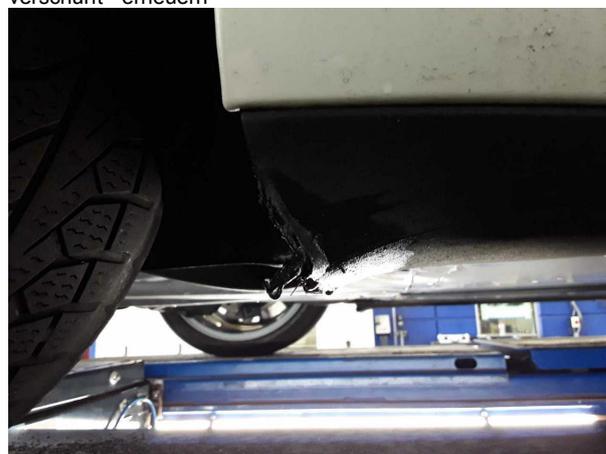
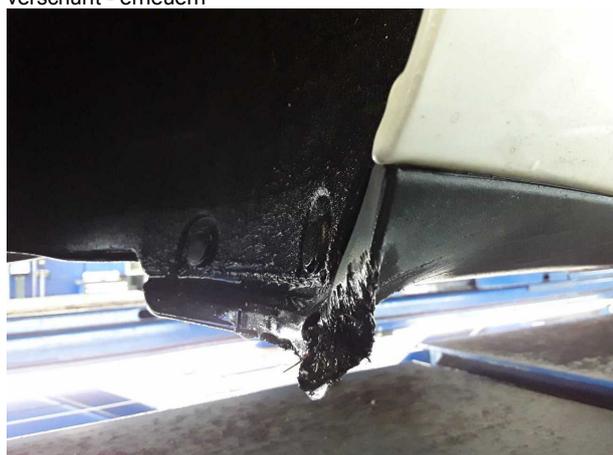
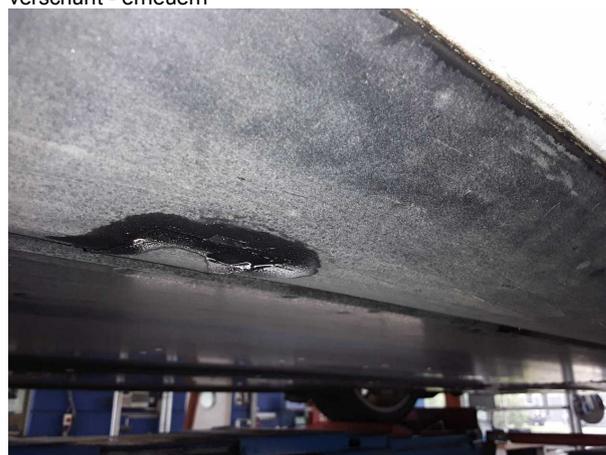
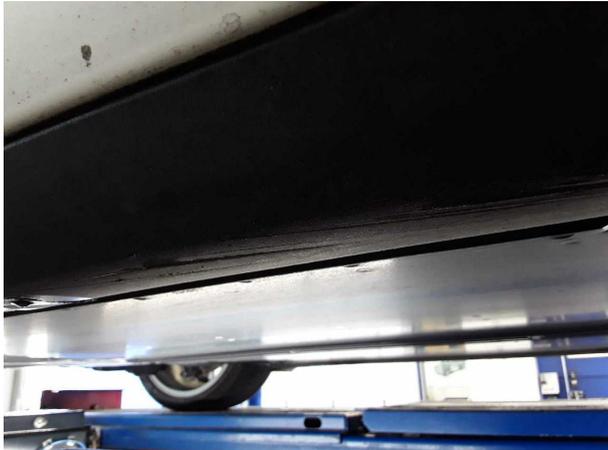
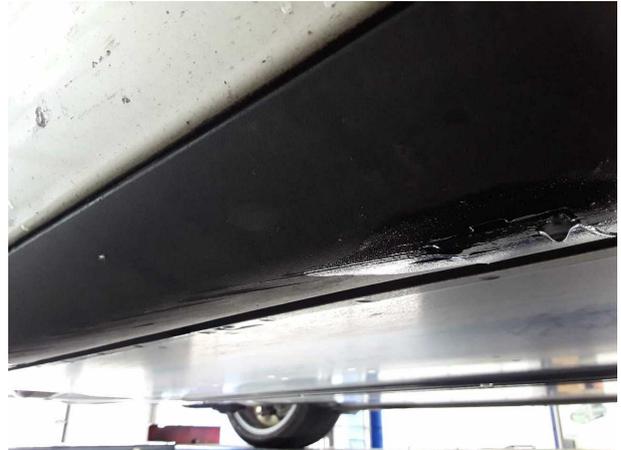
Beschädigung #13: Schweller rechts: Verkleidung - verkratzt /
verschürft - erneuern

Beschädigung #13: Schweller rechts: Verkleidung - verkratzt / verschürft - erneuern

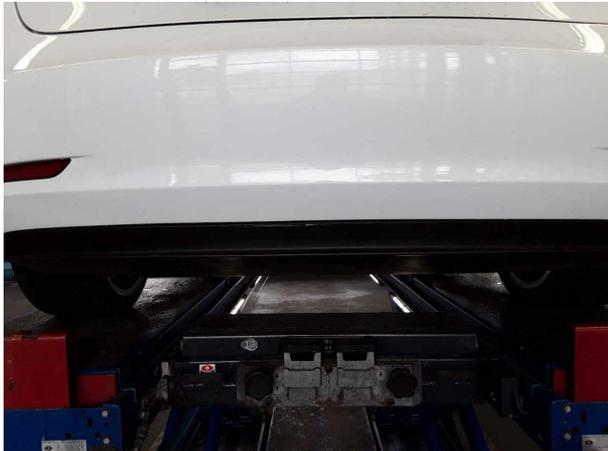
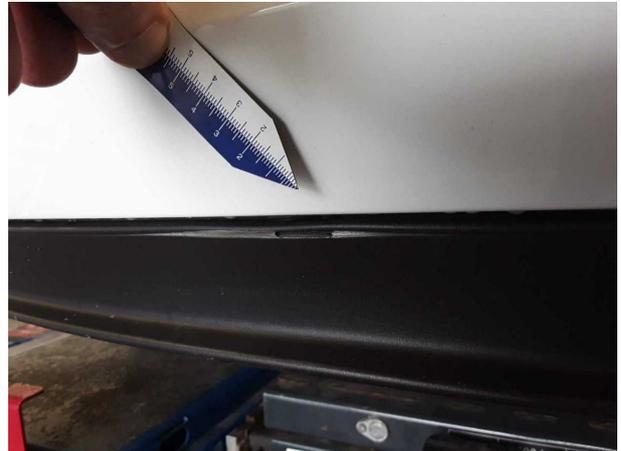
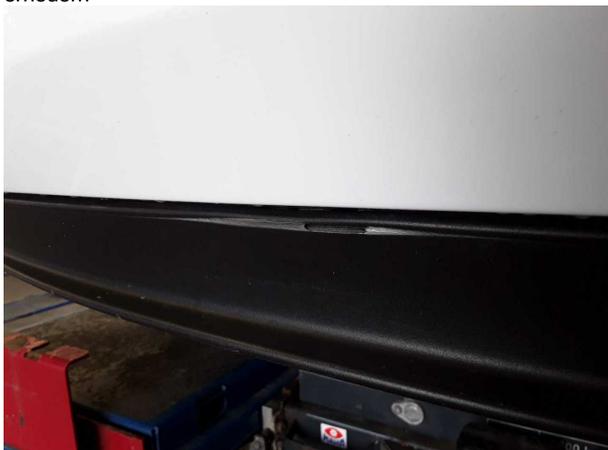
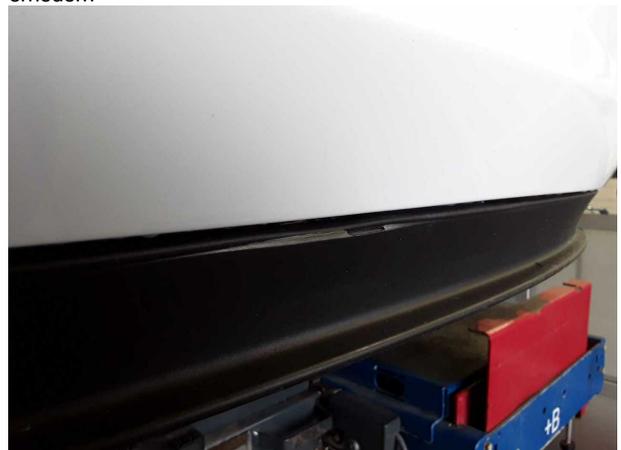
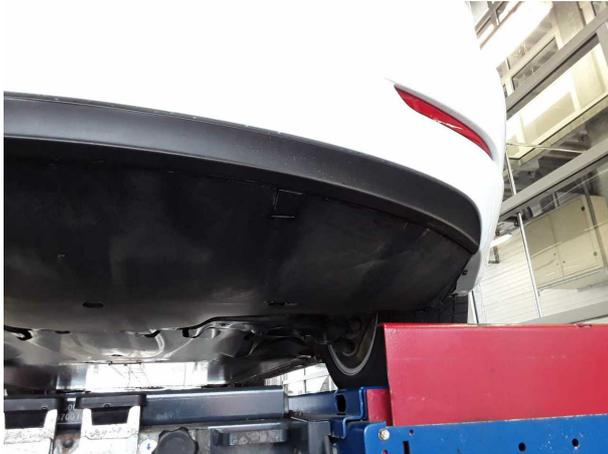
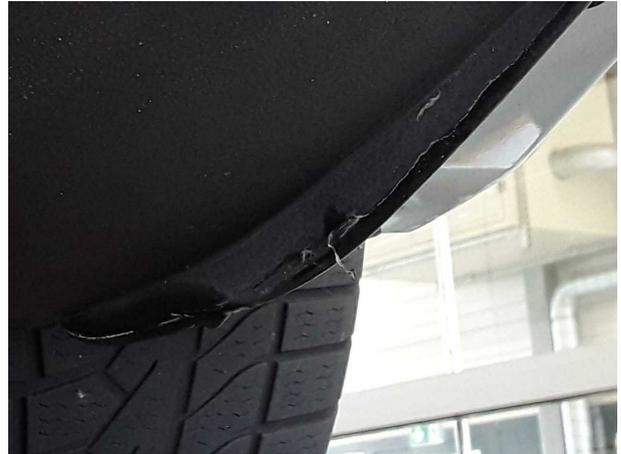
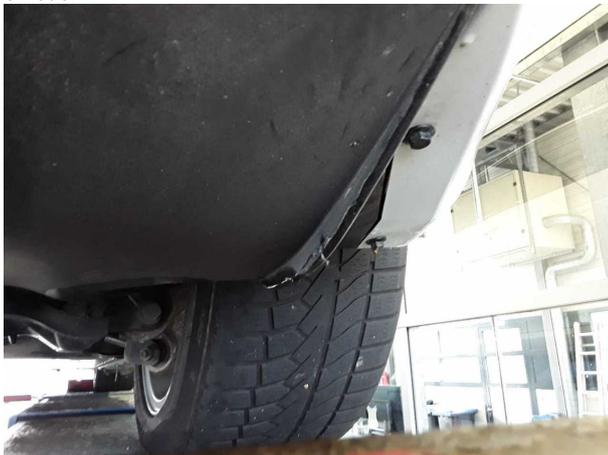
Beschädigung #14: Stossfänger hinten: Spoiler - beschädigt - erneuern

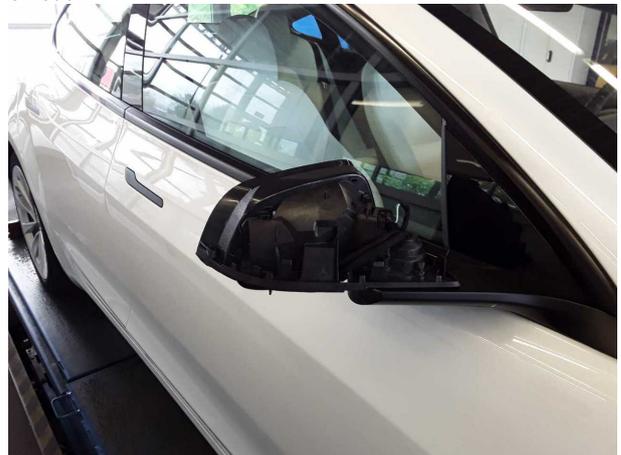
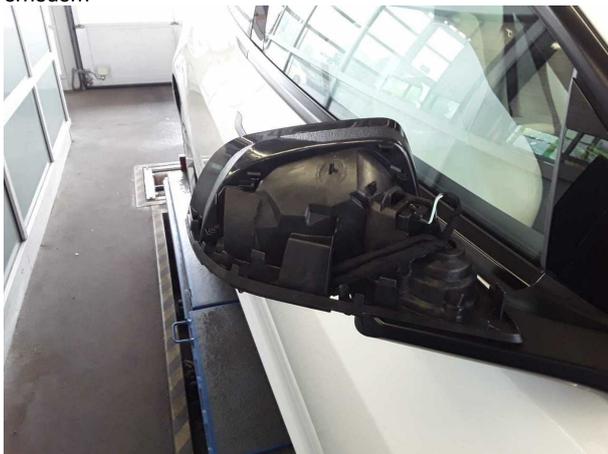
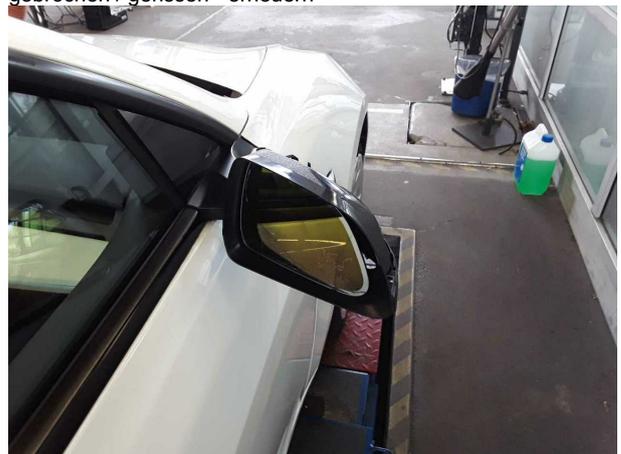
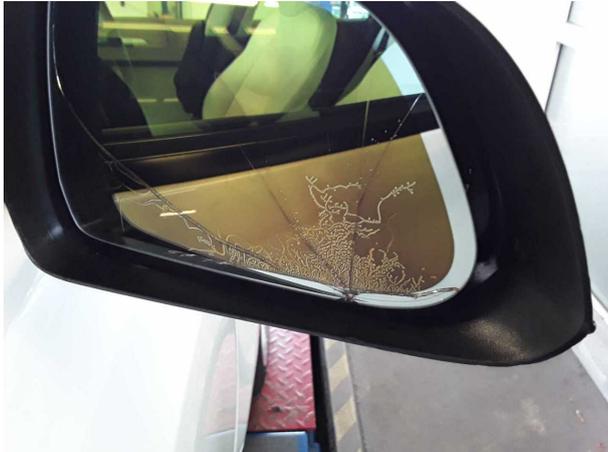
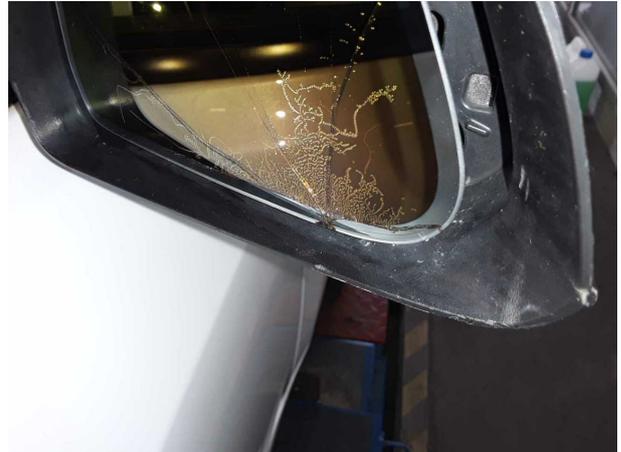
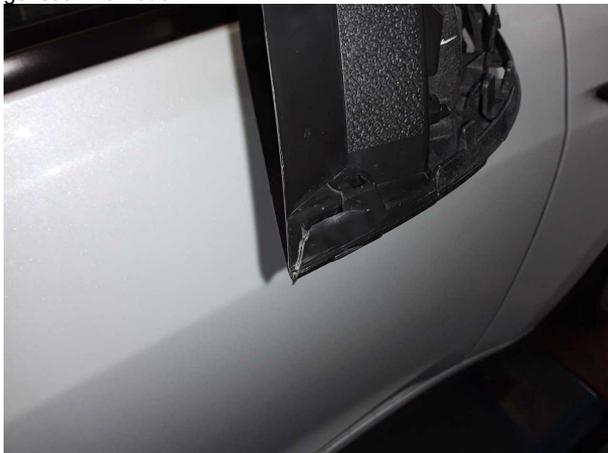
Beschädigung #15: Außenspiegel rechts: Außenspiegel - gebrochen / gerissen - erneuern

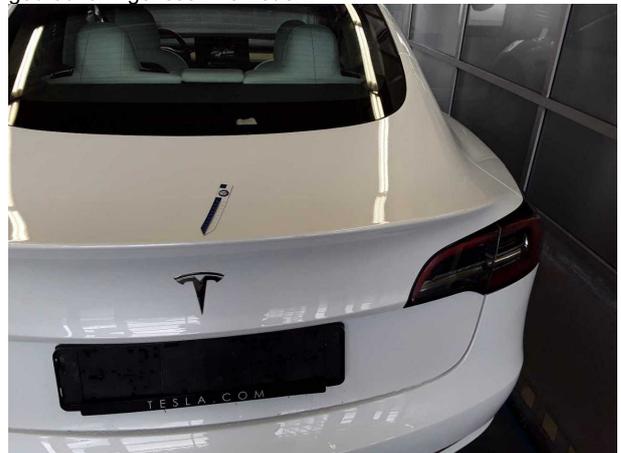
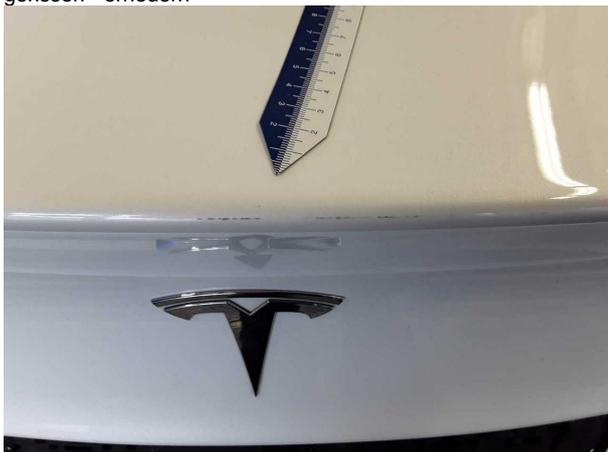
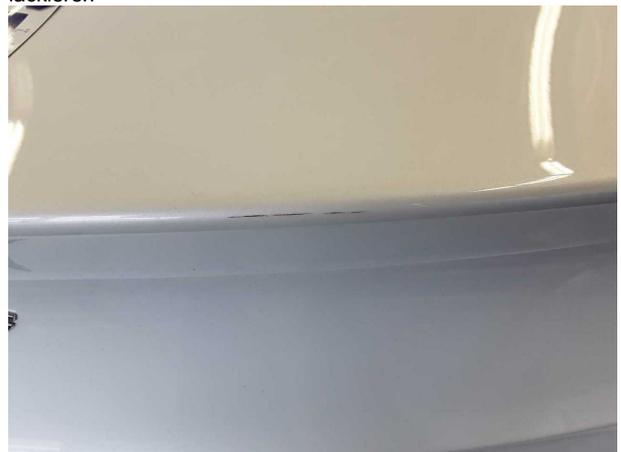
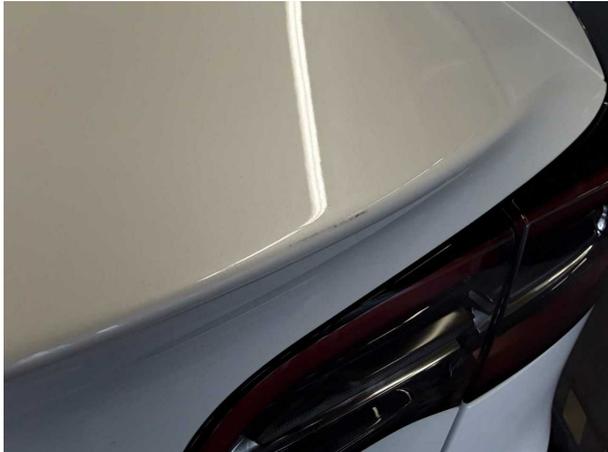
Beschädigung #16: Heckklappe/-tür: Heckklappe - Kratzer - lackieren

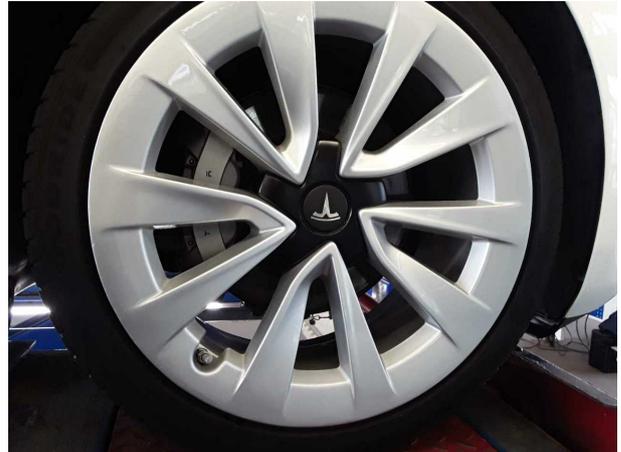
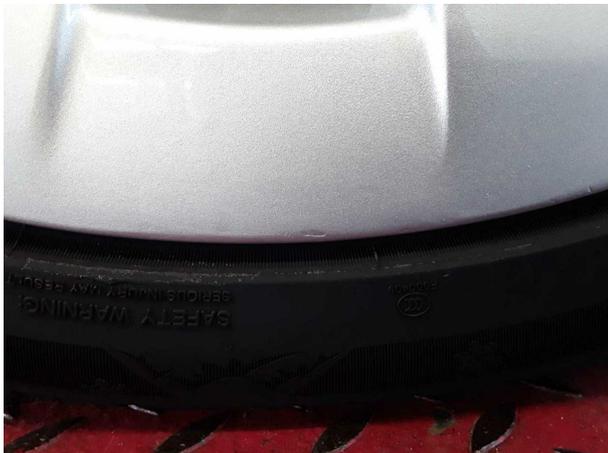
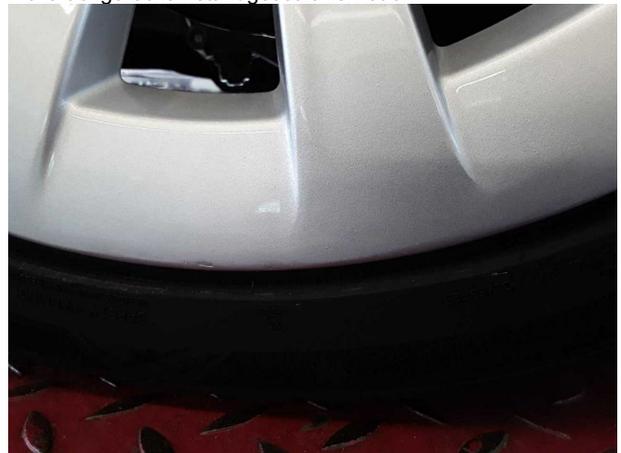
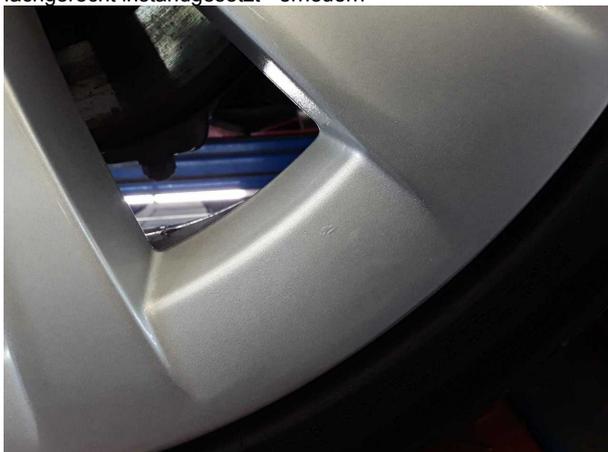
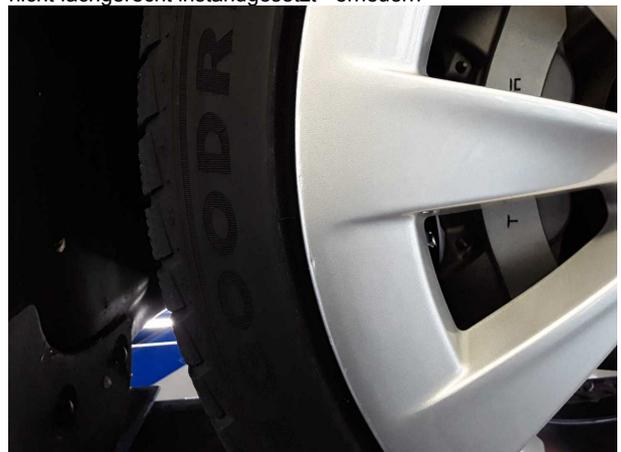
Beschädigung #17: Rad/Reifen: Leichtmetallfelge vorn rechts - nicht fachgerecht instandgesetzt - erneuern

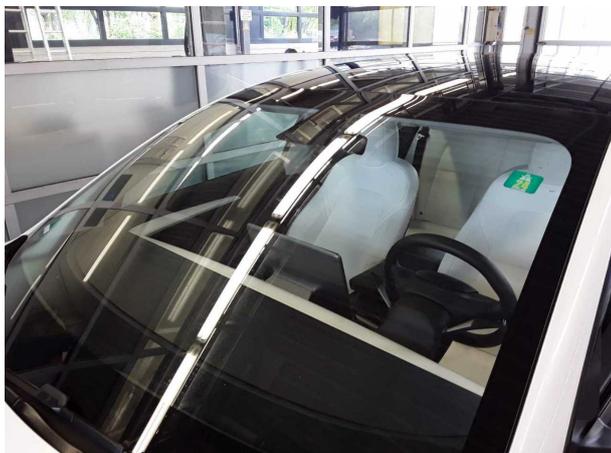
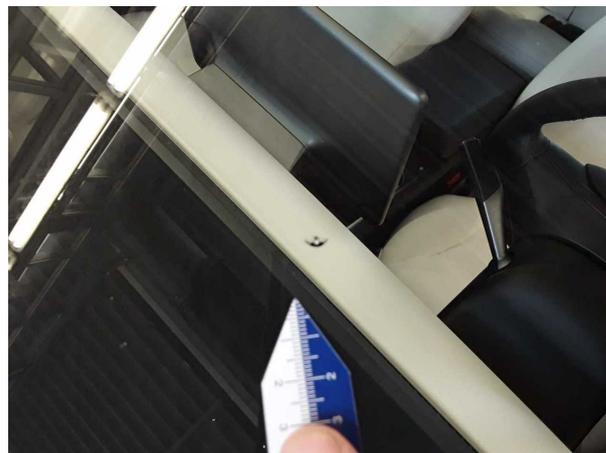
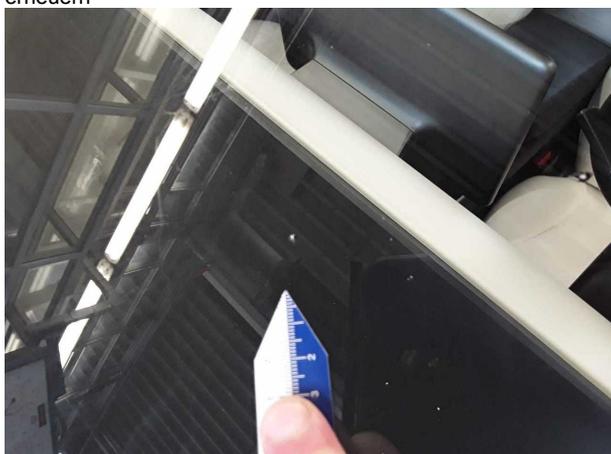
Beschädigung #18: Verglasung: Frontscheibe - gebrochen / gerissen - erneuern
