Wertgutachten

Ihr Auftrag vom	14.05.2025 durch Raiffeisen-Impuls Fuhrparkmanagement GmbH & Co. KG
Besichtigungsort	36272 Niederaula, Industriestraße 11
Besichtigungsdatum	16.05.2025
Referenznummern	0002045296

Fahrzeugident.-Nr.	WF01XXTTG1LK73033		
Fahrzeugart	PKW - Mehrzweckfahrzeug	Farbton / Lackart	Frost-Weiss / Uni
Hersteller	Ford	Nächste HU	07/2025
Typ / Verkaufsbez.	Transit Custom 2.0 TDCi 320 L1 Trend	Laufleistung abgelesen	71.262 km
Erstzulassung	26.08.2020	Emissionsklasse	Euro 6d-Temp
Getriebe / Gänge	Manuell / 6	Sitzplätze / Türen	9 / 5
Achsen / angetrieben	2 / 1	Anzahl Besitzer	unbekannt
Motorart	Reihenmotor / Diesel	Hubraum / Nennleistung	1.996 ccm / 77 KW
Antriebsart	Frontantrieb

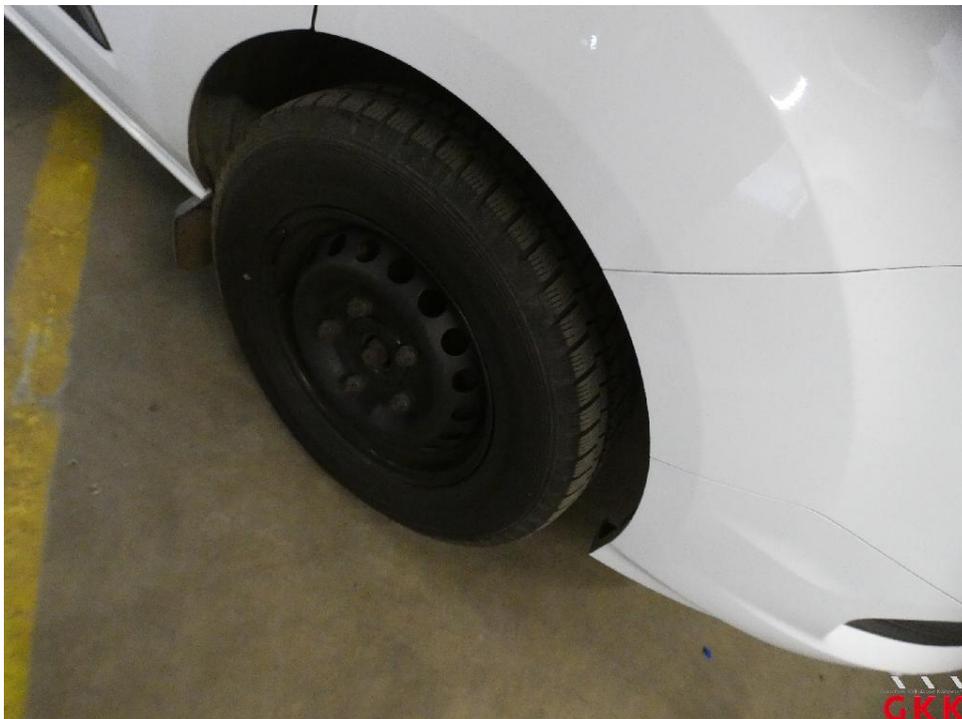
Bild 14 Radkappe(n), vorne rechts, fehlt, ersetzen

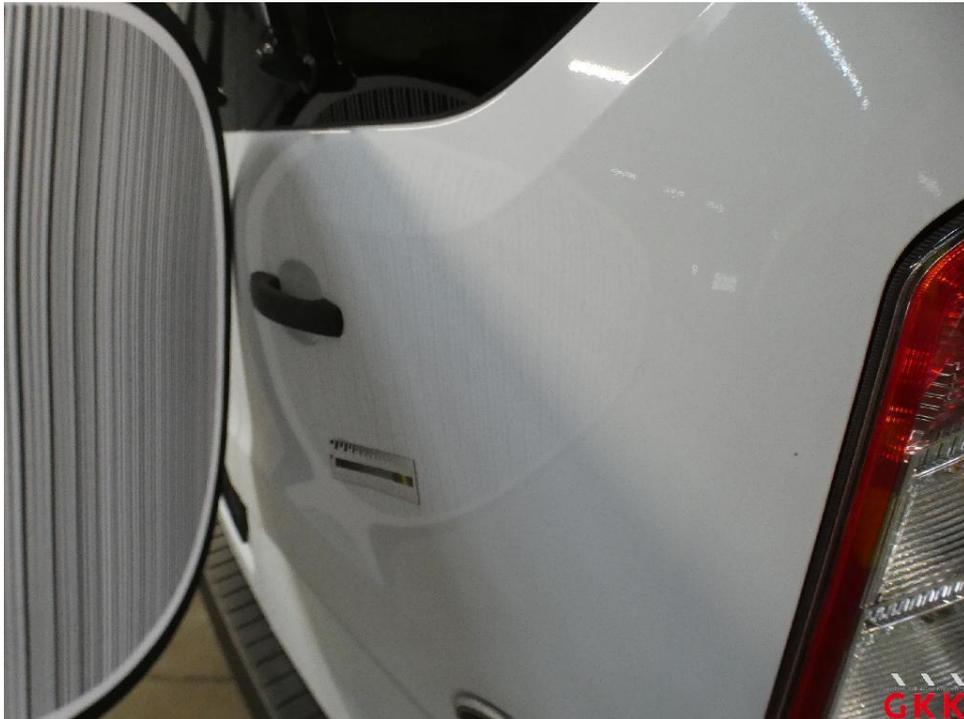
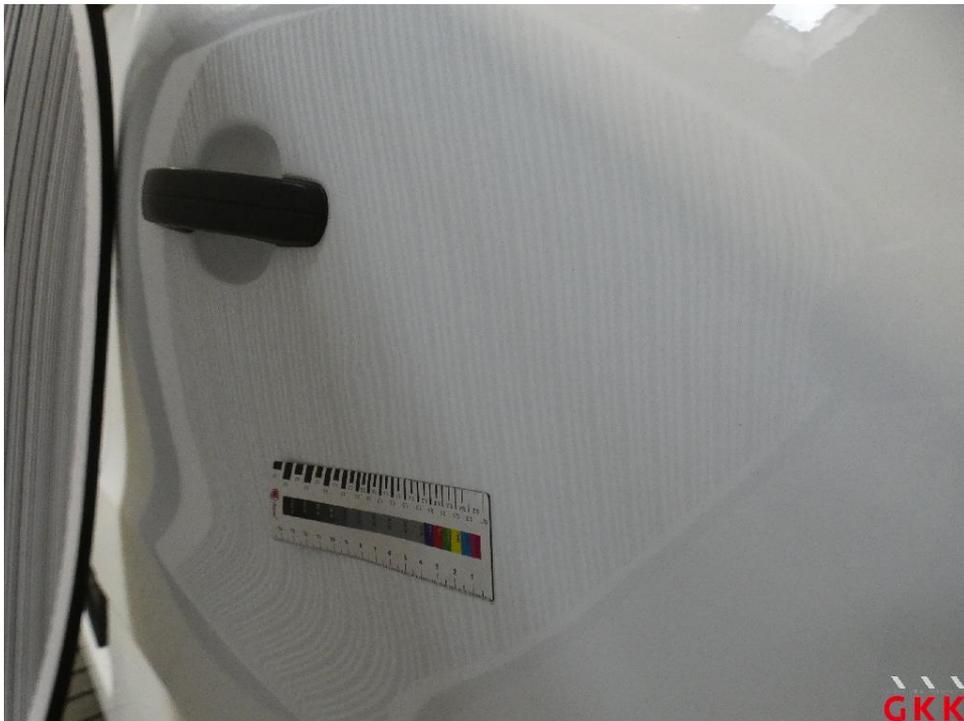
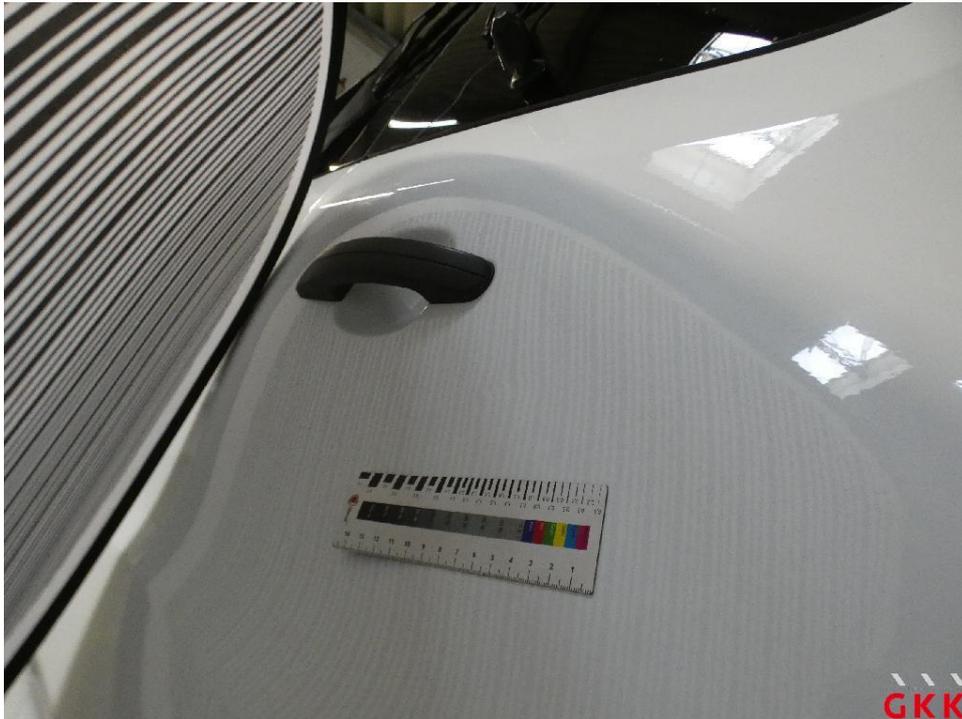
Wertbeeinflussende Faktoren		
Front (Angaben ohne MwSt.)	Reparaturkosten	MW
Stoßfänger vorne Verkleidung -lackiert-, Steinschlag, Gebrauchsspur	0,00 €	0,00 €
Heck (Angaben ohne MwSt.)	Reparaturkosten	MW
Hecktür rechts, beschädigt, Smartrepair (Bild 15, Bild 16, Bild 17)	80,00 €	80,00 €
Reifen, Felgen, Radkappen (Angaben ohne MwSt.)	Reparaturkosten	MW
Radkappe(n) vorne rechts, fehlt, ersetzen (Bild 14)	40,31 €	40,31 €
Sonstiges (Angaben ohne MwSt.)	Reparaturkosten	MW
Inspektion groß Transporter, kein gültiger Nachweis vorhanden, durchführen (Bild 18, Bild 19, Bild 20)	851,41 €	851,41 €
Ohne Zuordnung (Angaben ohne MwSt.)	Reparaturkosten	MW
Fahrzeug innen, verkratzt und verschmutzt, Gebrauchsspur	0,00 €	0,00 €

Bild 15 Hecktür rechts, beschädigt, Smartrepair

Bild 16 Hecktür rechts, beschädigt, Smartrepair

Bild 17 Hecktür rechts, beschädigt, Smartrepar

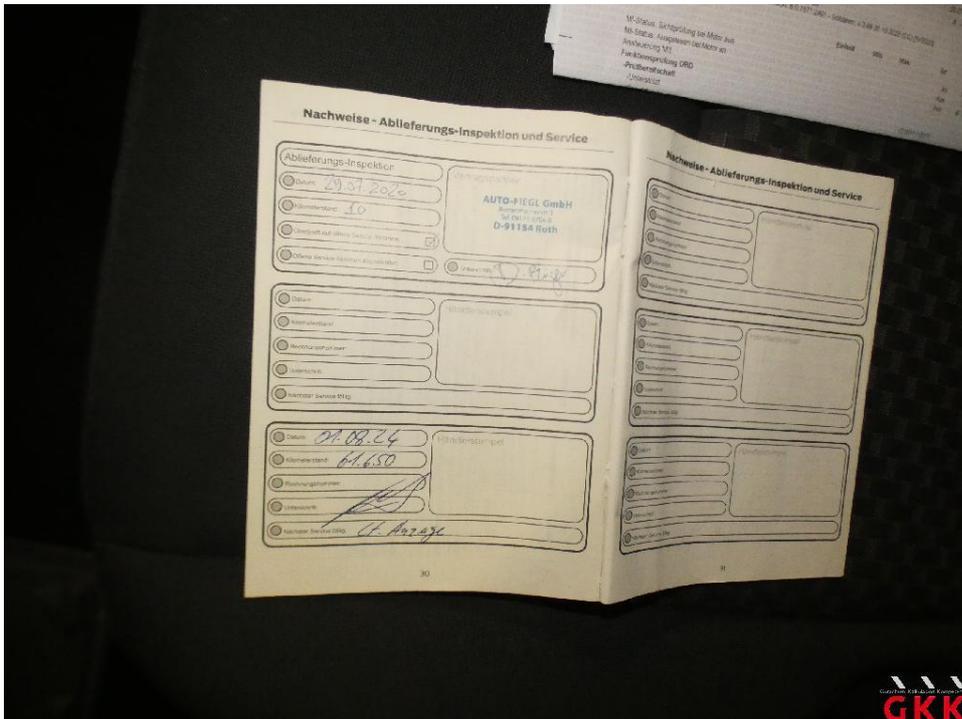
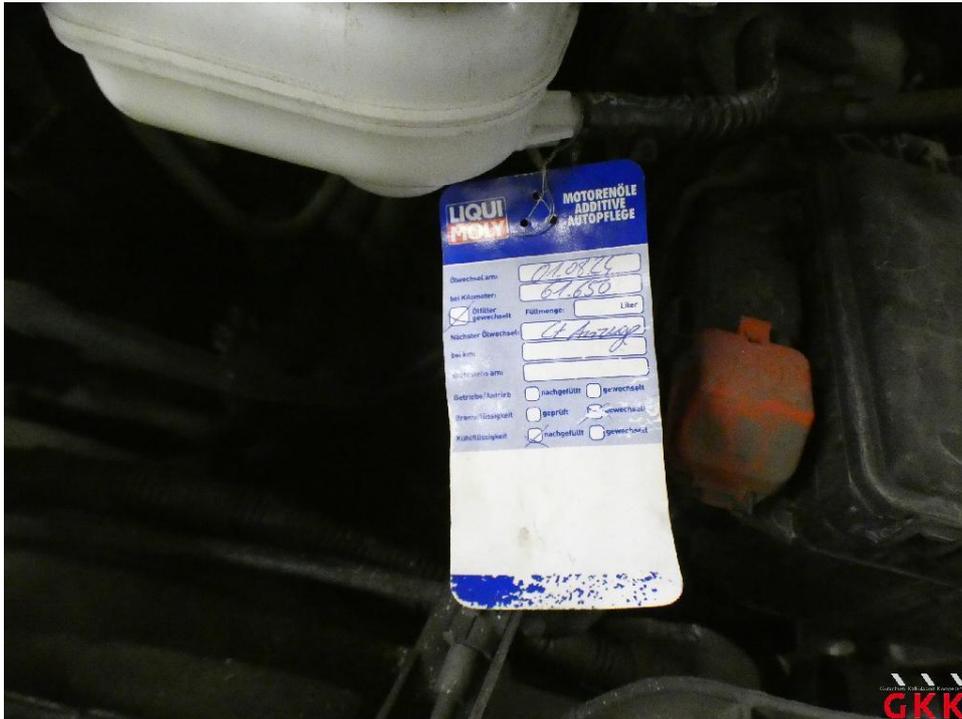
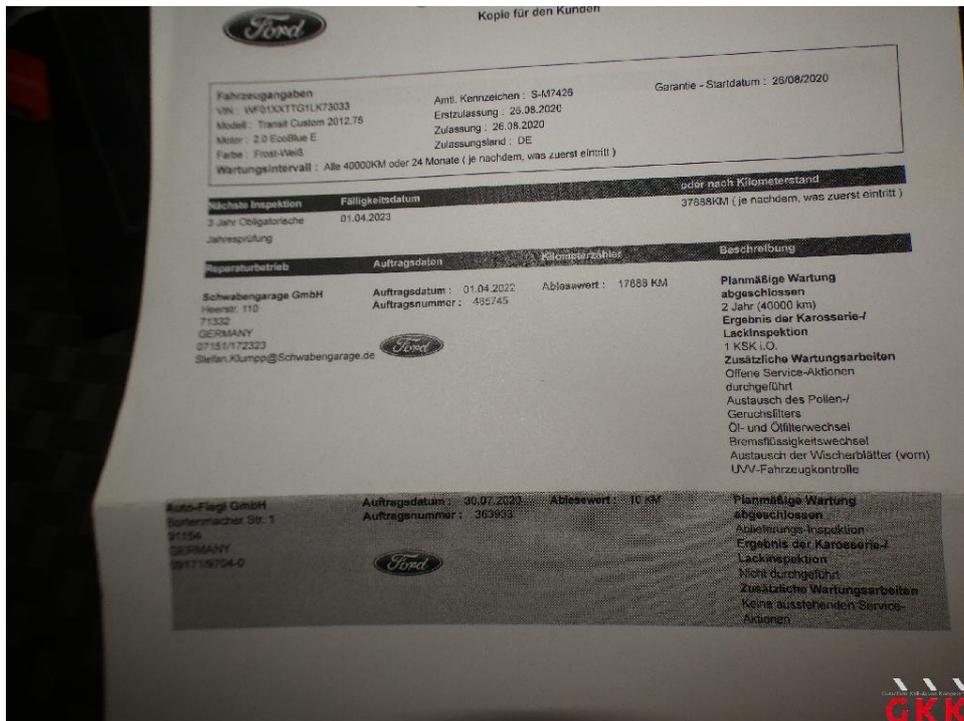
Bild 18 Inspektion groß, Transporter, kein gültiger Nachweis vorhanden, durchführen

Bild 19 Inspektion groß, Transporter, kein gültiger Nachweis vorhanden, durchführen

Bild 20 Inspektion groß, Transporter, kein gültiger Nachweis vorhanden, durchführen
