Wertgutachten

Ihr Auftrag vom	09.05.2025 durch Raiffeisen-Impuls Fuhrparkmanagement GmbH & Co. KG
Besichtigungsort	36272 Niederaula, Industriestraße 11
Besichtigungsdatum	14.05.2025
Referenznummern	0002076839

Fahrzeugident.-Nr.	W1K5J1CB8PN370881		
Fahrzeugart	PKW - Limousine	Farbton / Lackart	Grau / Metallic
Hersteller	Mercedes-Benz	Nächste HU	06/2026
Typ / Verkaufsbez.	CLA 200 d Progressive	Laufleistung abgelesen	39.698 km
Erstzulassung	16.06.2023	Emissionsklasse	Euro 6
Getriebe / Gänge	Automatik / 8	Sitzplätze / Türen	5 / 4
Achsen / angetrieben	2 / 1	Anzahl Besitzer	unbekannt
Motorart	Reihenmotor / Diesel	Hubraum / Nennleistung	1.950 ccm / 110 KW
Antriebsart	Frontantrieb

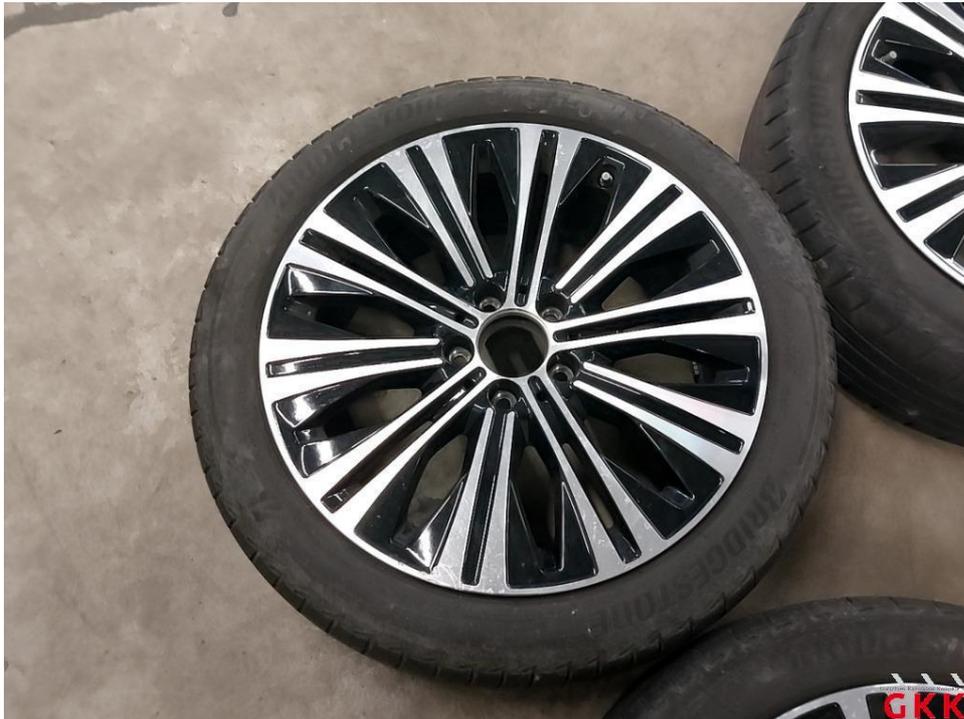
Bild 15 LM-Rad, 1 x beiliegend, beschädigt, ersetzen

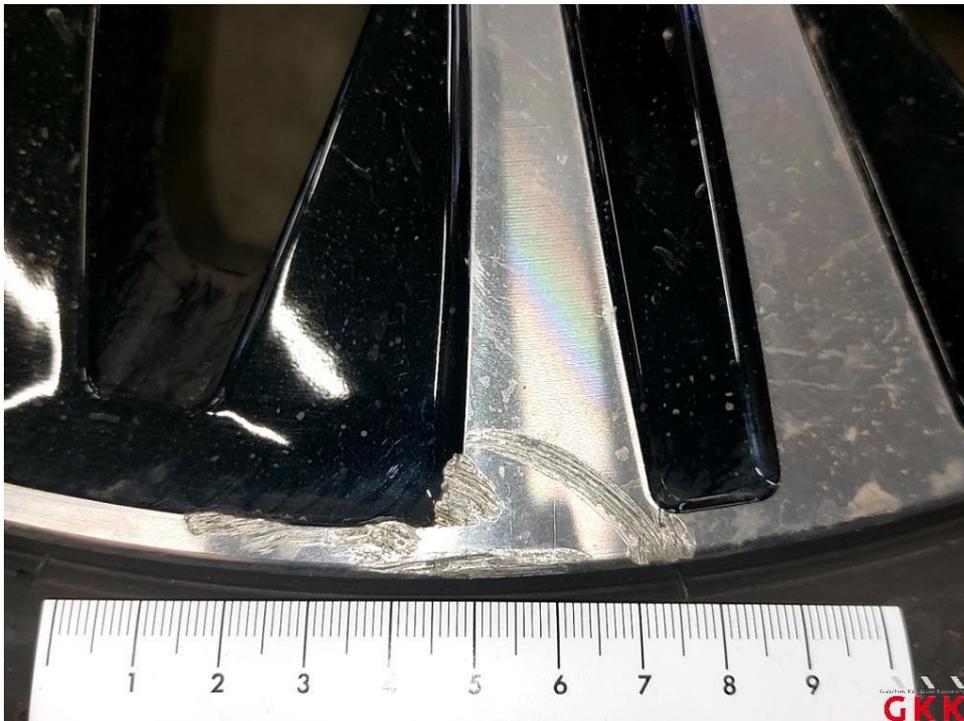
Bild 16 LM-Rad, 1 x beiliegend, beschädigt, ersetzen

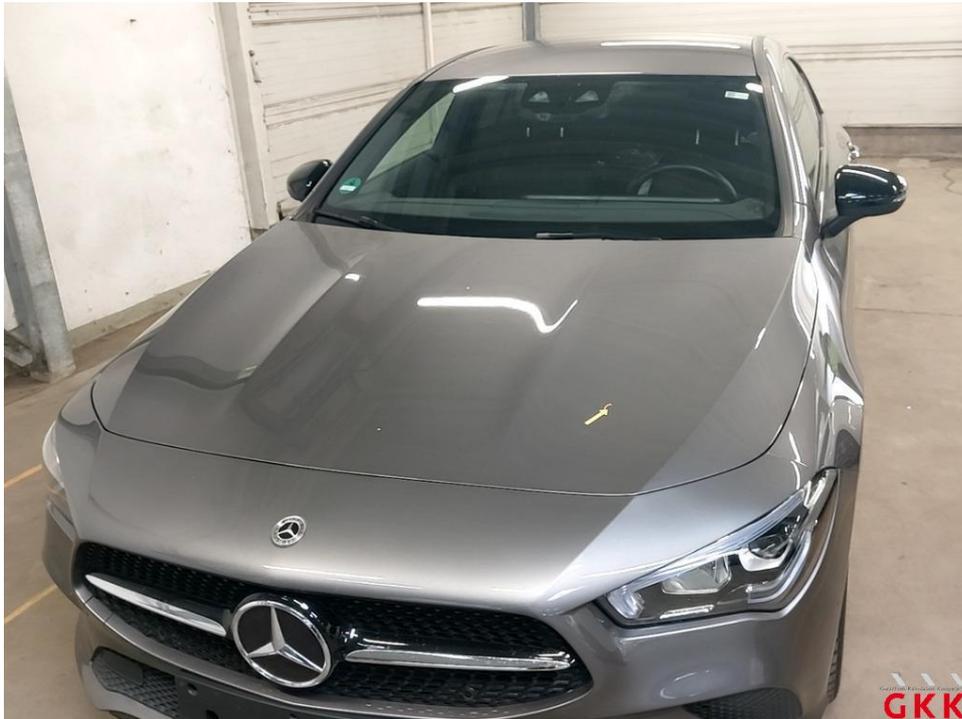
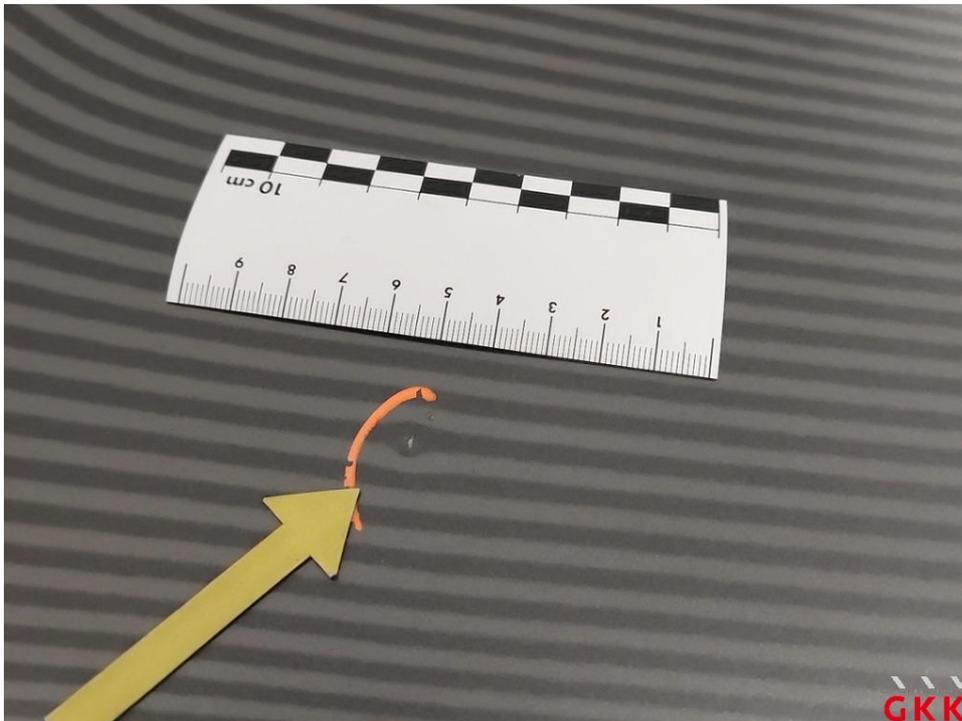
Front (Angaben ohne MwSt.)	Reparaturkosten	MW
Stoßfänger vorne Verkleidung -lackiert-, Steinschlag, Gebrauchsspur	0,00 €	0,00 €
Motorhaube, beschädigt, Smartrepair (Bild 17, Bild 18)	100,00 €	100,00 €
Frontscheibe, Steinschlag, Gebrauchsspur	0,00 €	0,00 €
Reifen, Felgen, Radkappen (Angaben ohne MwSt.)	Reparaturkosten	MW
LM-Rad 1 x beiliegend, beschädigt, ersetzen (Bild 15, Bild 16)	584,67 €	584,67 €
Sonstiges (Angaben ohne MwSt.)	Reparaturkosten	MW
Inspektion groß Mittelklasse, kein gültiger Nachweis vorhanden, durchführen	634,54 €	634,54 €

Bild 17 Motorhaube, beschädigt, Smartrepair

Bild 18 Motorhaube, beschädigt, Smartrepair
