PROTOKOLLNUMMER: 39616159

Gutachten

Betreff	SAP Zustandsbericht
Besichtigungsdatum / Ort	25.04.2025 / R+H Autologistik GmbH & Co.KG Münchener Str. 1 64521 Groß-Gerau
Fahrzeugart	Geländewagen
Hersteller	Audi
Modell / Verkaufsbezeichnung	Q4 e-tron 45
Schlüssel-Nummern HSN / TSN	0588 CAN 00021
Fahrzeug-Identnummer	WAUZZZFZ9RP085896
Erstzulassung	19.07.2024
Nächste HU	07/2027
Fahrzeug Dokumente	Zum Zeitpunkt der Besichtigung lagen die Zulassungsbescheinigung Teil 1 (Schein) sowie die Zulassungsbescheinigung Teil 2 (Brief) nicht vor. ZB Teil 1 (Schein) nicht entgegen genommen
Fahrzeug Kennzeichen	Kennzeichen nicht entgegen genommen
Laufleistung	8.560 km / abgelesen
Farbe / Farbcode	Mondsteingrau (A7C)
Antriebsart	Heckantrieb
Kraftstoffart	Elektro
Hubraum / Leistung	0 ccm/ 210 kW
Zylinder / Schadstoffklasse	0 / 2017/1151;WLTP;reine Elektrofahrzeug
Leergewicht (kg)	2.145
zul. Gesamtgewicht (kg)	2.660
Maße (L/B/H)	4590 x 1865 x 1619
Anzahl Türen / Anzahl Sitze	5 / 5

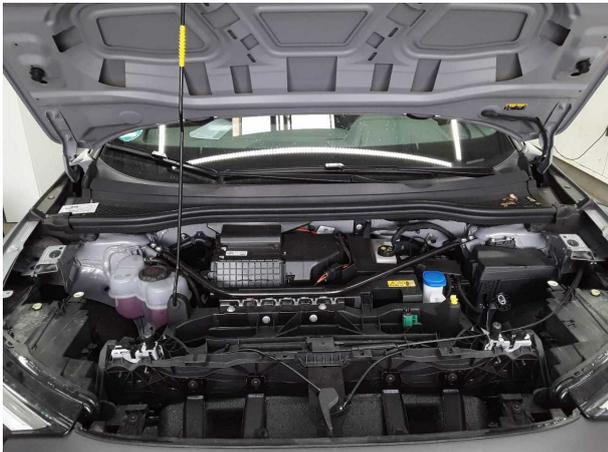
Nr.	Bauteilgruppe	Beschreibung
1	Motorhaube	Motorhaube (Dämmmaterial) - beschädigt - erneuern
2	Stoßfänger hinten	Stoßfänger hinten - verkratzt / verschürft - Smart Repair

Beschädigung 1: Motorhaube: Motorhaube (Dämmmaterial) - beschädigt - erneuern

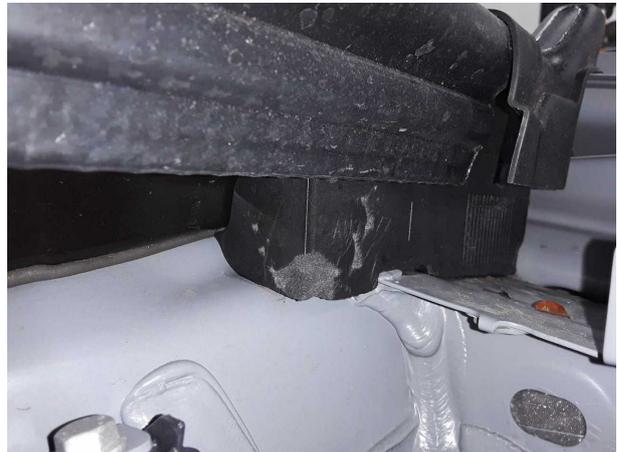
Beschädigung 1: Motorhaube: Motorhaube (Dämmmaterial) - beschädigt - erneuern

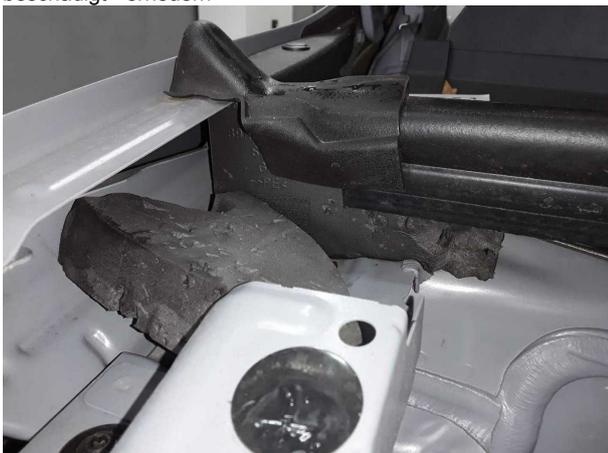
Beschädigung 1: Motorhaube: Motorhaube (Dämmmaterial) - beschädigt - erneuern

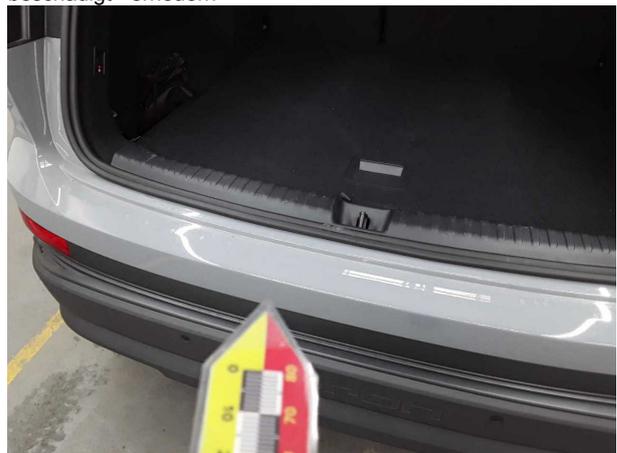
Beschädigung 2: Stossfänger hinten: Stossfänger hinten - verkratzt / verschürft - Smart Repair

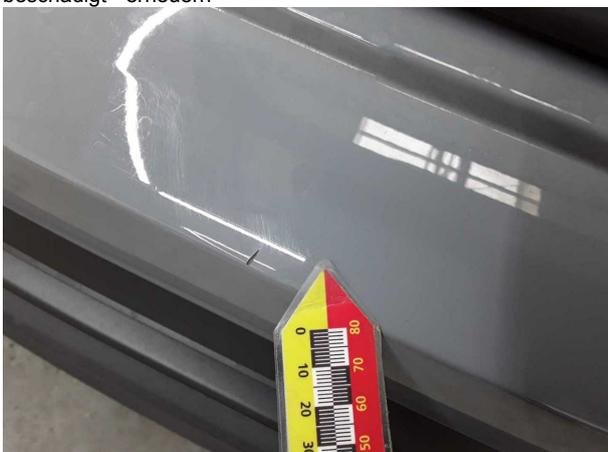
Beschädigung 2: Stossfänger hinten: Stossfänger hinten - verkratzt / verschürft - Smart Repair
