Wertgutachten

Ihr Auftrag vom	16.05.2025 durch Raiffeisen-Impuls Fuhrparkmanagement GmbH & Co. KG
Besichtigungsort	36272 Niederaula, Industriestraße 11
Besichtigungsdatum	20.05.2025
Referenznummern	0002058830

Fahrzeugident.-Nr.	W0VEFYHT2NJ544071		
Fahrzeugart	PKW - Kasten geschlossen	Farbton / Lackart	Grau / Metallic
Hersteller	Opel	Nächste HU	04/2026
Typ / Verkaufsbez.	Combo E Cargo Edition	Laufleistung abgelesen	198.039 km
Erstzulassung	18.03.2022	Emissionsklasse	Euro 6d
Getriebe / Gänge	Manuell / 6	Sitzplätze / Türen	2 / 5
Achsen / angetrieben	2 / 1	Anzahl Besitzer	unbekannt
Motorart	Reihenmotor / Diesel	Hubraum / Nennleistung	1.499 ccm / 75 KW
Antriebsart	Frontantrieb

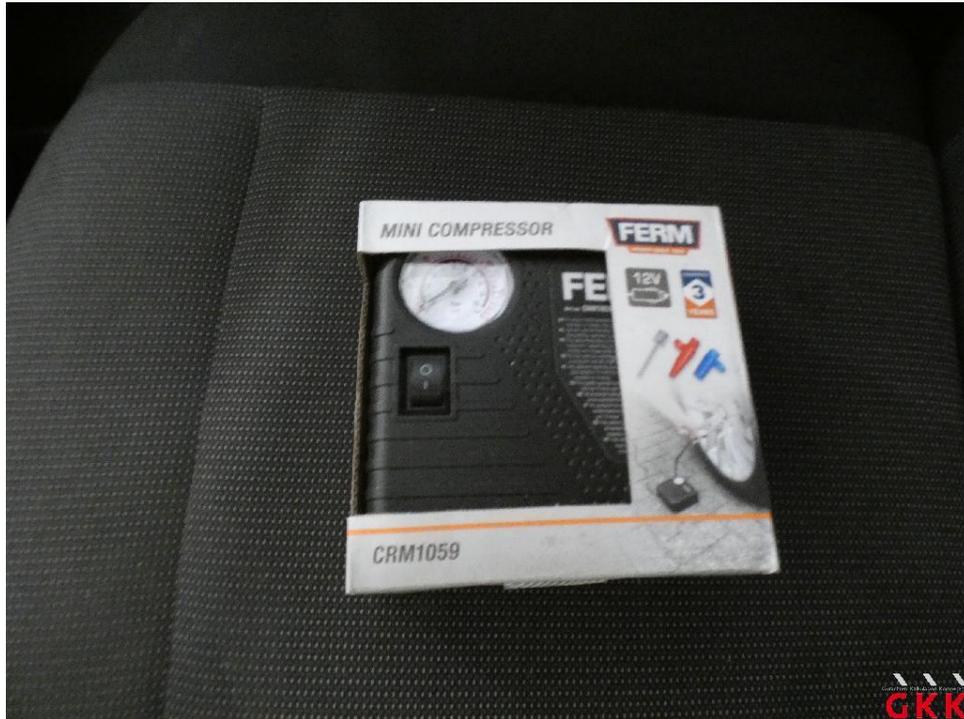
Bild 15 Reifenreparaturset, Füllflasche, fehlt, ersetzen

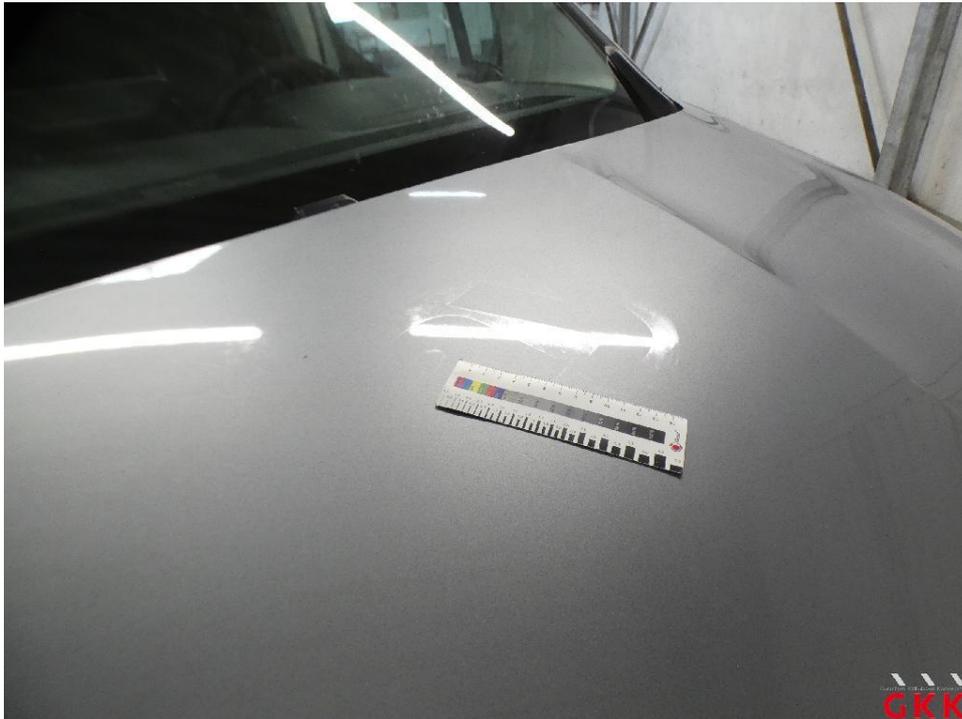
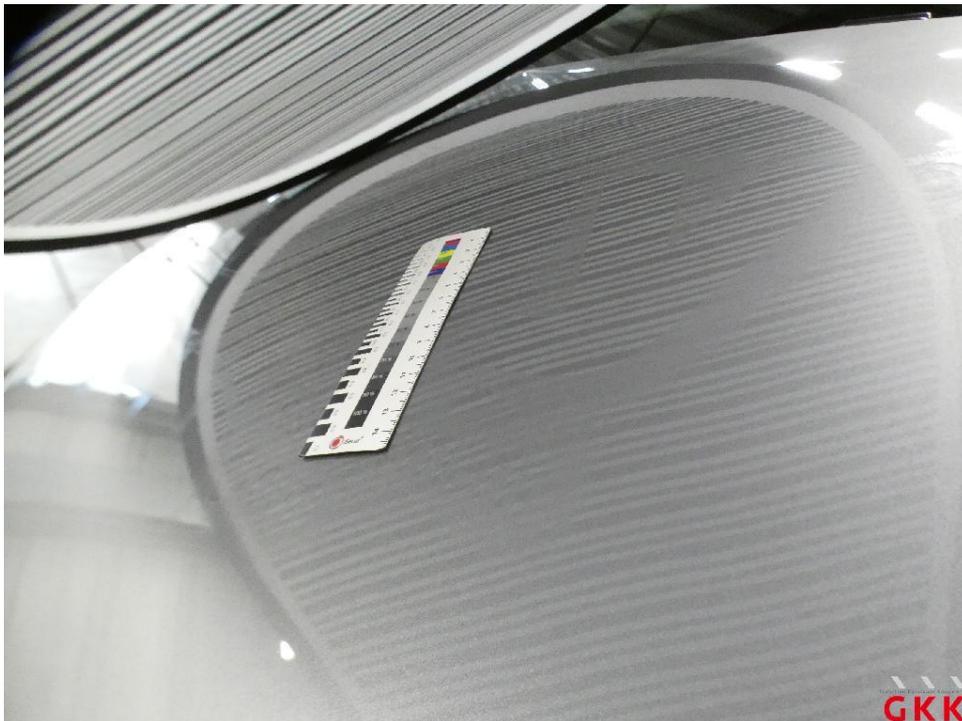
Wertbeeinflussende Faktoren		
Front (Angaben ohne MwSt.)	Reparaturkosten	MW
Motorhaube, Klebreste, entfernen (Bild 19, Bild 20)	31,90 €	31,90 €
Seite links (Angaben ohne MwSt.)	Reparaturkosten	MW
Tür vorne links Einstieg, verkratzt, Smartrepair (Bild 21, Bild 22, Bild 23)	80,00 €	80,00 €
Seite rechts (Angaben ohne MwSt.)	Reparaturkosten	MW
Seitenwand rechts, beschädigt, instand setzen - lackieren (Bild 26, Bild 27, Bild 28)	1822,90 €	920,58 €
Schiebetür rechts, Spaltmaß fehlerhaft, prüfen (Bild 29, Bild 30)	79,76 €	79,76 €
Heck (Angaben ohne MwSt.)	Reparaturkosten	MW
Hecktür links, beschädigt, instand setzen - lackieren (Bild 24, Bild 25)	1140,87 €	552,06 €
Zubehör, Bordwerkzeug (Angaben ohne MwSt.)	Reparaturkosten	MW
Reifenreparaturset Füllflasche, fehlt, ersetzen (Bild 15)	24,67 €	24,67 €
Sonstiges (Angaben ohne MwSt.)	Reparaturkosten	MW
Inspektion groß Kleintransporter, kein gültiger Nachweis vorhanden, durchführen (Bild 16, Bild 17, Bild 18)	634,54 €	634,54 €

Bild 19 Motorhaube, Klebreste, entfernen

Bild 20 Motorhaube, Klebreste, entfernen

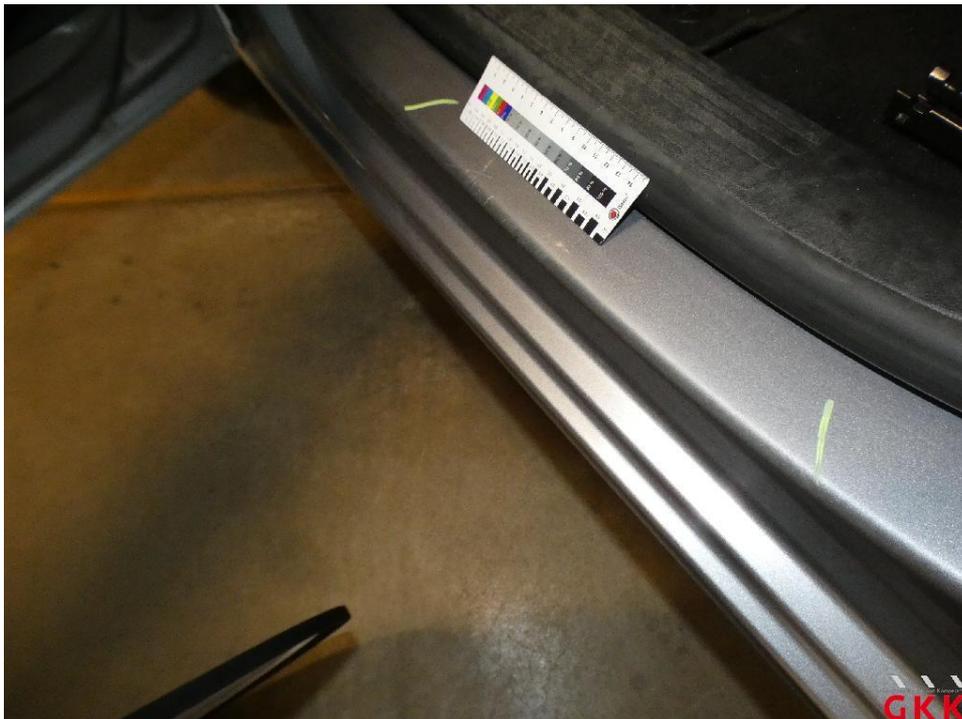
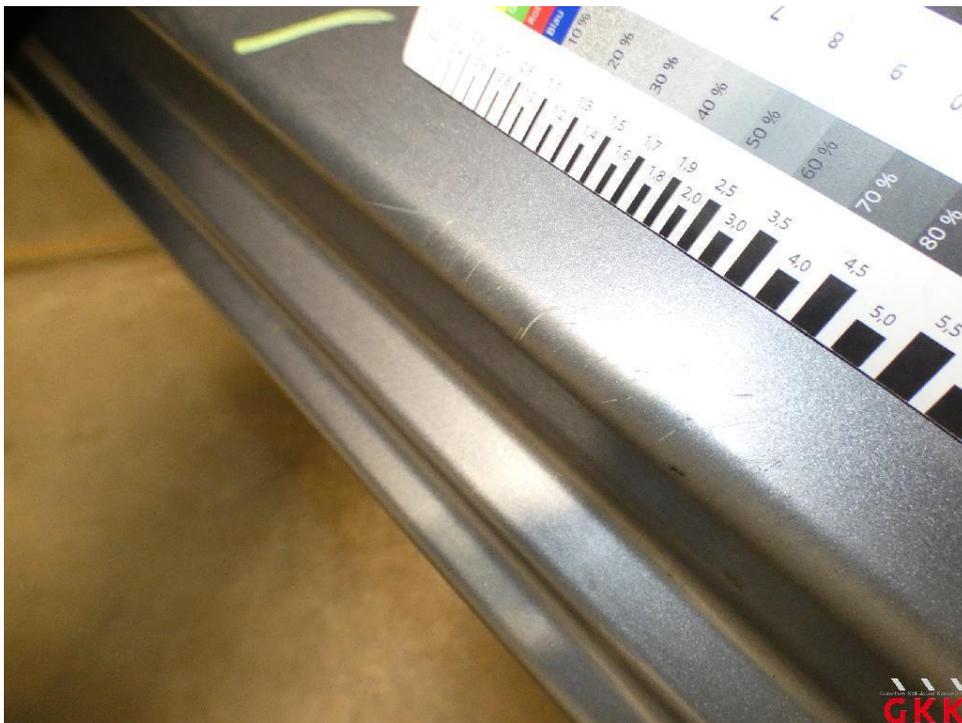
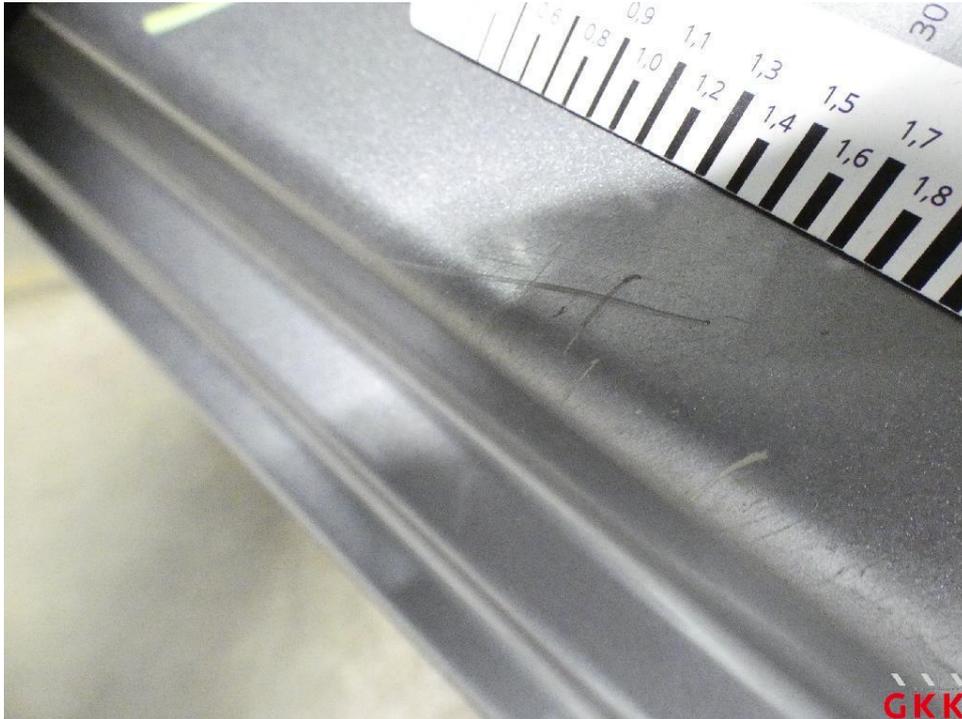
Bild 21 Tür vorne links, Einstieg, verkratzt, Smartrepair

Bild 22 Tür vorne links, Einstieg, verkratzt, Smartrepair

Bild 23 Tür vorne links, Einstieg, verkratzt, Smartrepair

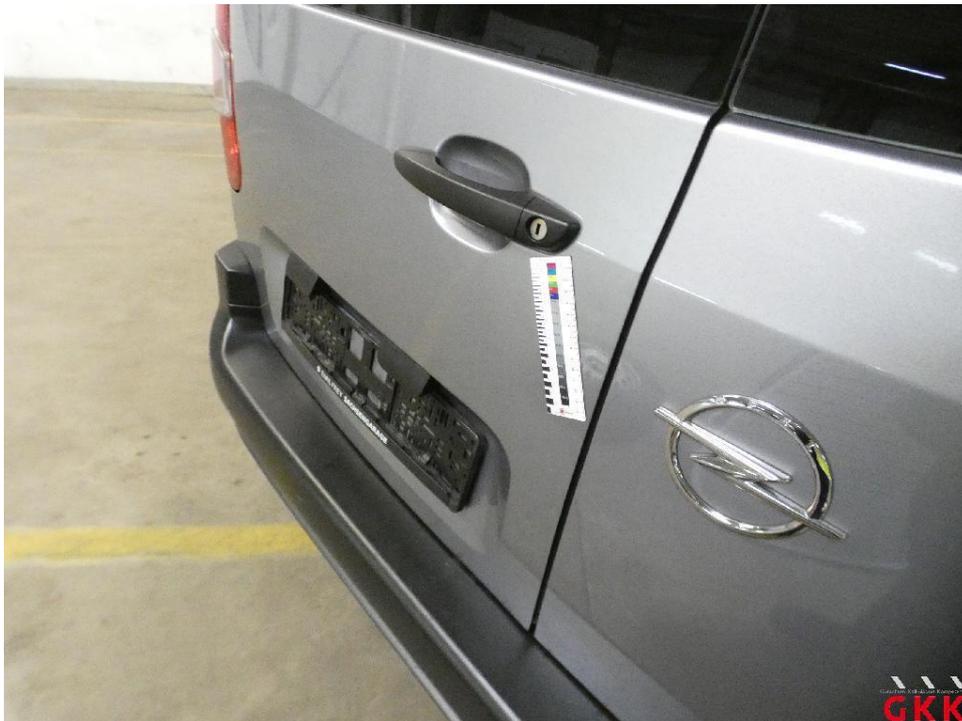
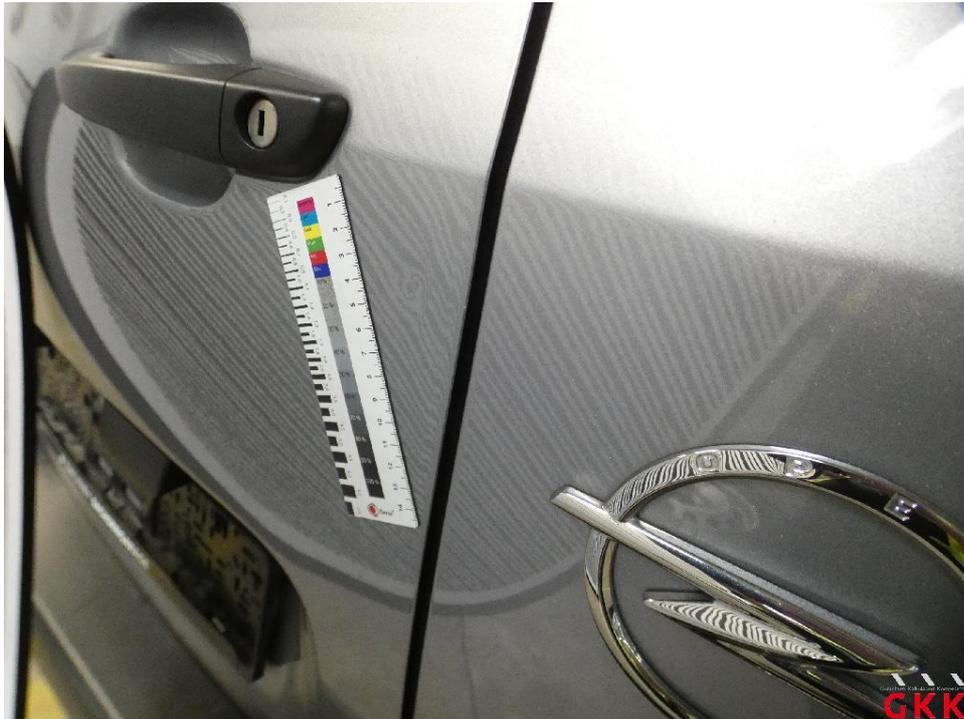
Bild 24 Hecktür links, beschädigt, instand setzen - lackieren

Bild 25 Hecktür links, beschädigt, instand setzen - lackieren

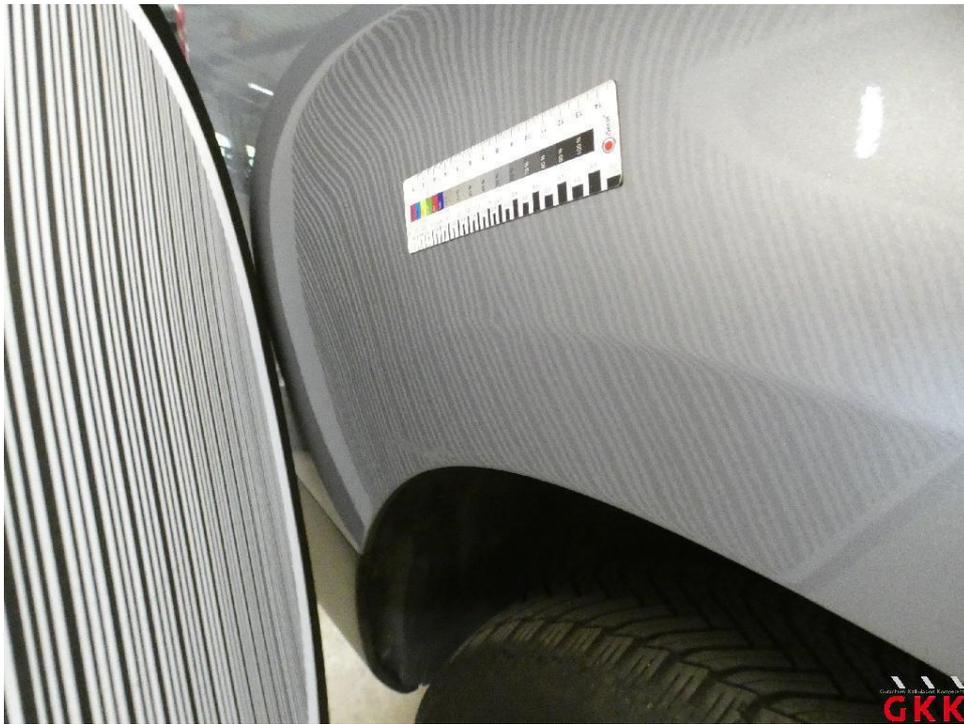
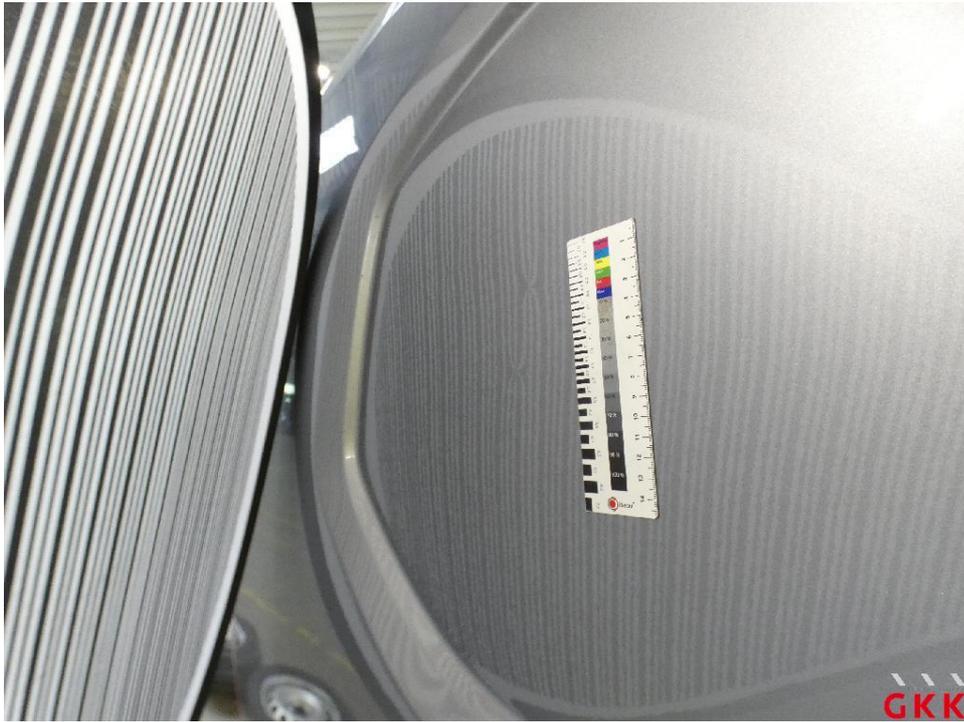
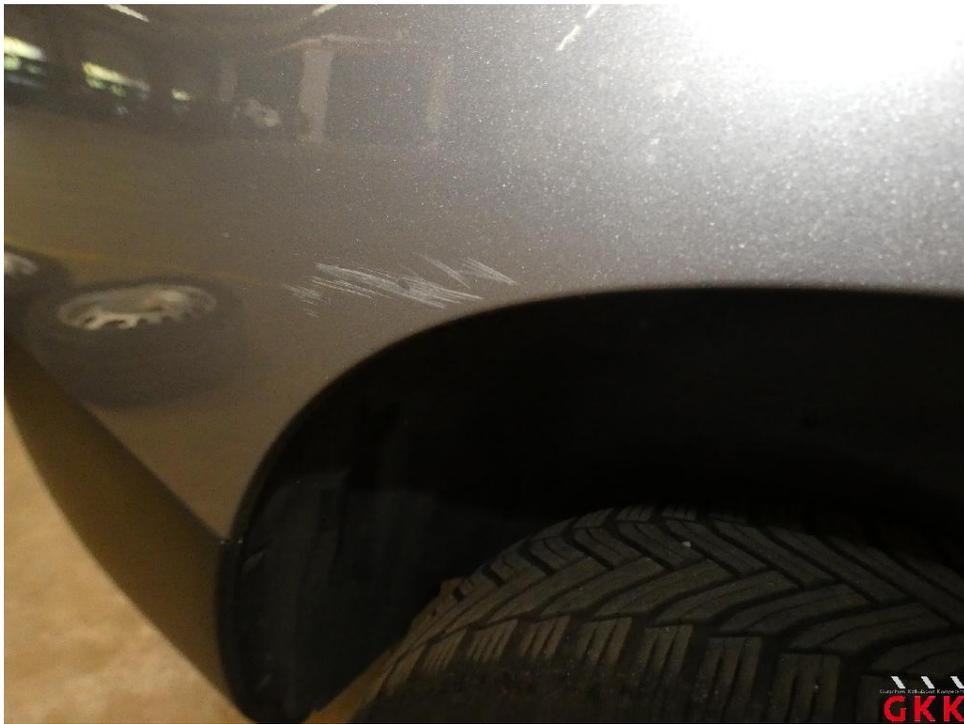
Bild 26 Seitenwand rechts, beschädigt, instand setzen - lackieren

Bild 27 Seitenwand rechts, beschädigt, instand setzen - lackieren

Bild 28 Seitenwand rechts, beschädigt, instand setzen - lackieren

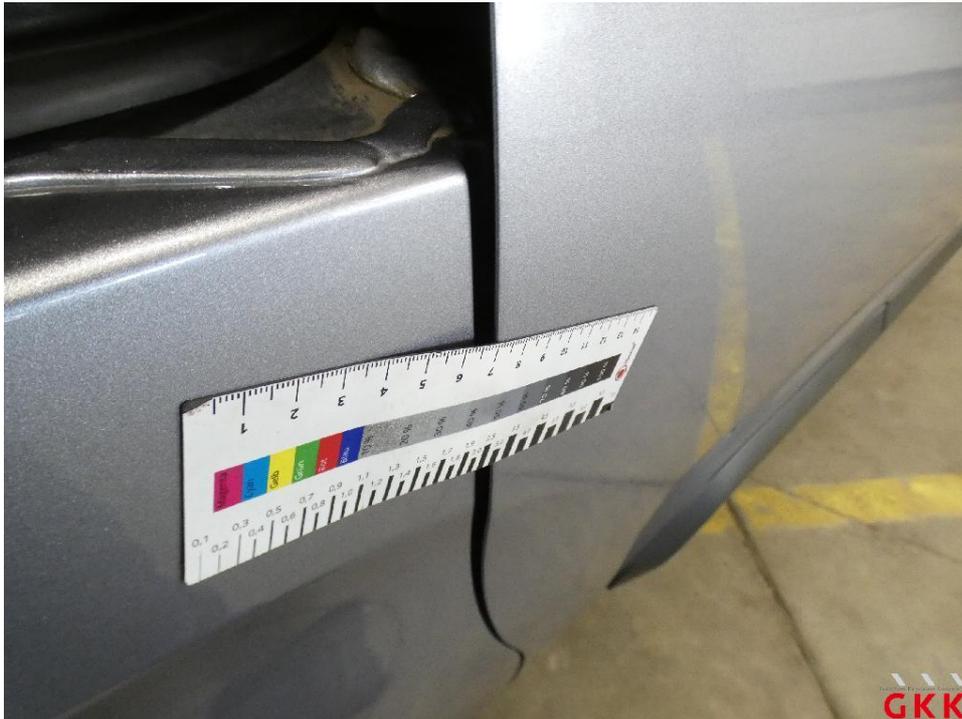
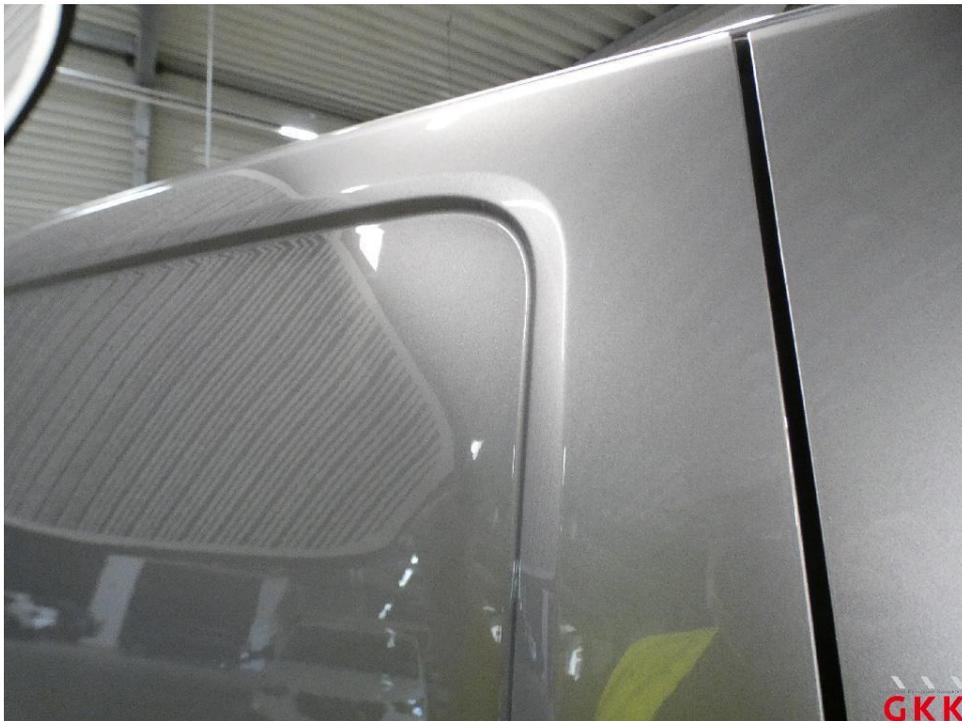
Bild 29 Schiebetür rechts, Spaltmaß fehlerhaft, prüfen

Bild 30 Schiebetür rechts, Spaltmaß fehlerhaft, prüfen

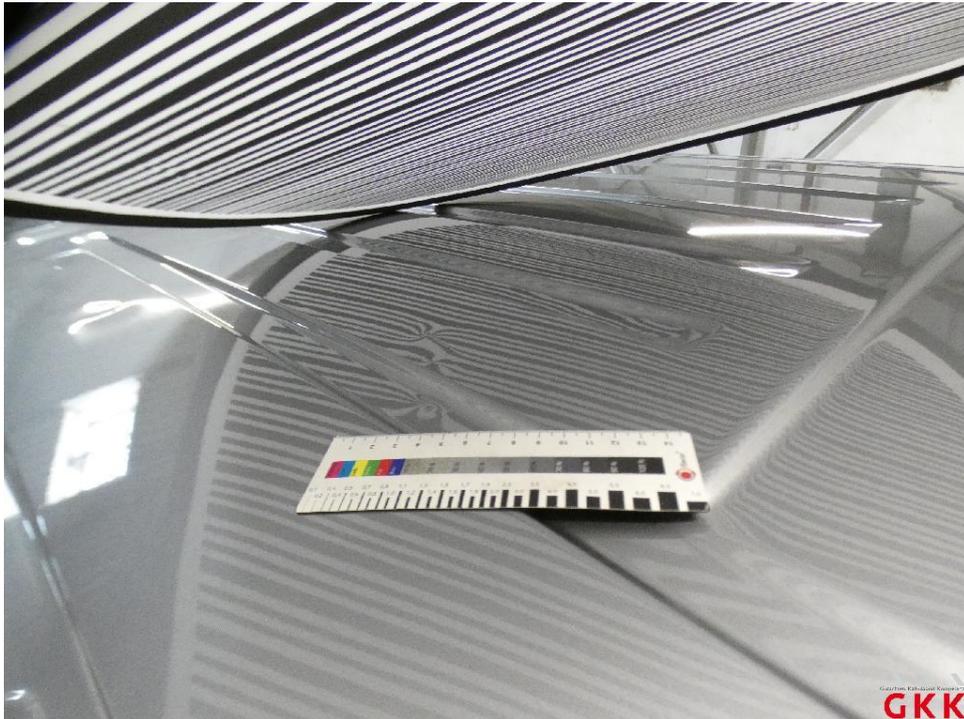
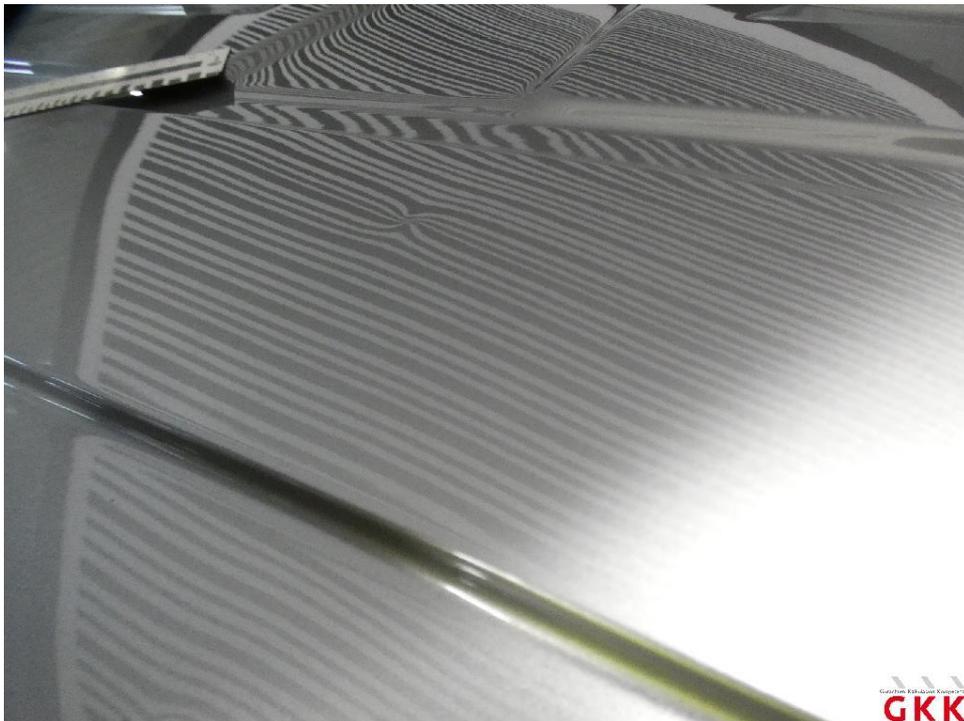
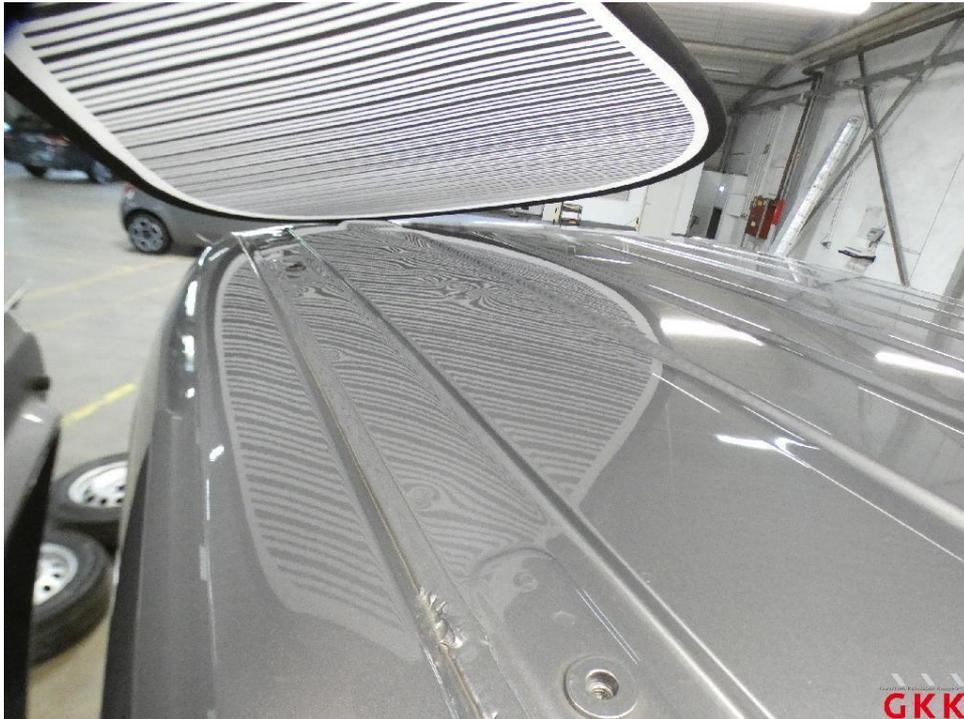
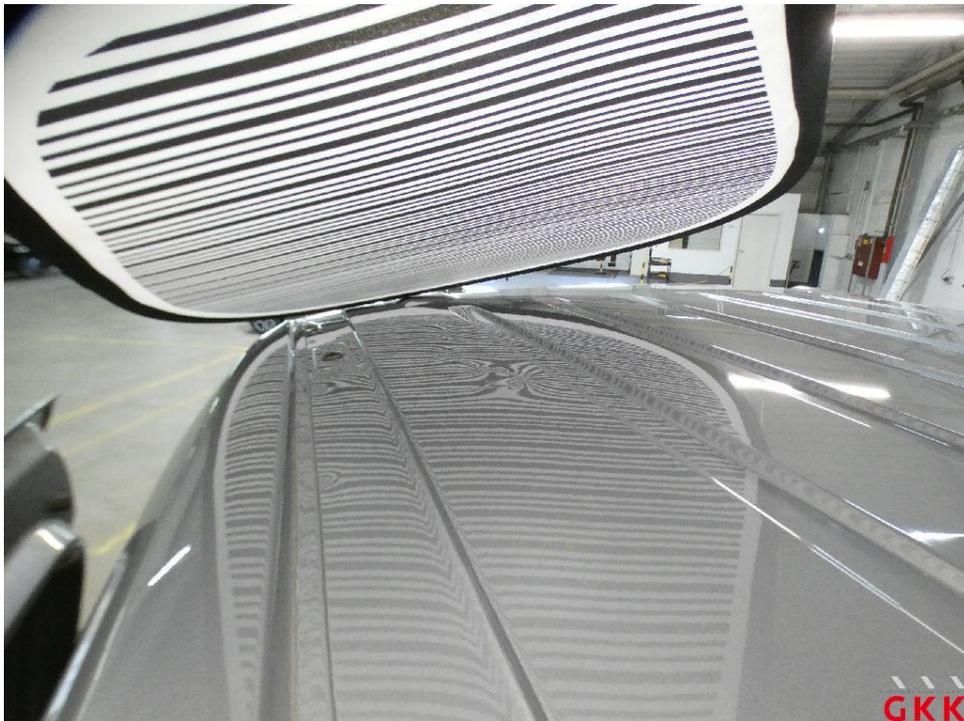
Fahrzeug Dach, Unfallschaden, instand setzen (Bild 31, Bild 32, Bild 33, Bild 34)	1419,78 €	1419,78 €

Bild 31 Fahrzeug, Dach, Unfallschaden, instand setzen

Bild 32 Fahrzeug, Dach, Unfallschaden, instand setzen

Bild 33 Fahrzeug, Dach, Unfallschaden, instand setzen

Bild 34 Fahrzeug, Dach, Unfallschaden, instand setzen
