**WBA6K51030FJ86093**

**TÜV SÜD Auto Partner GmbH**  
Gutenbergstr. 13  
70771 Leinfelden-Echterdingen

Date d'inspection: 6 mai 2025

**Numéro de protocole: 39579892**

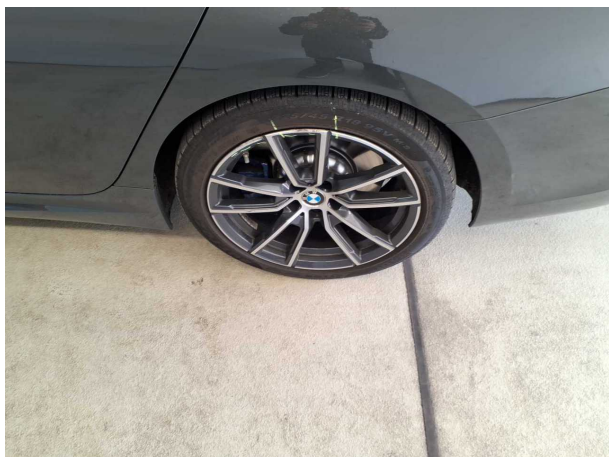
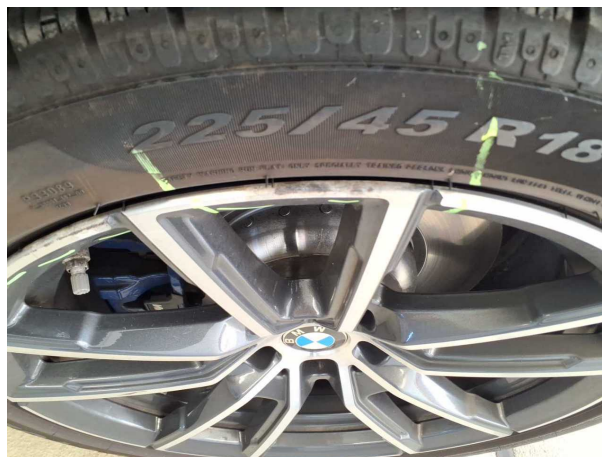
| N° | Groupe de pièces | Description |
|---|---|---|
| 2 | Roue / Pneumatiques | Jante alliage arrière gauche - Erafilé - Pas de moins-value |

**Dommage #2:** Roue / Pneumatiques: Jante alliage arrière gauche - Erafilé - Pas de moins-value

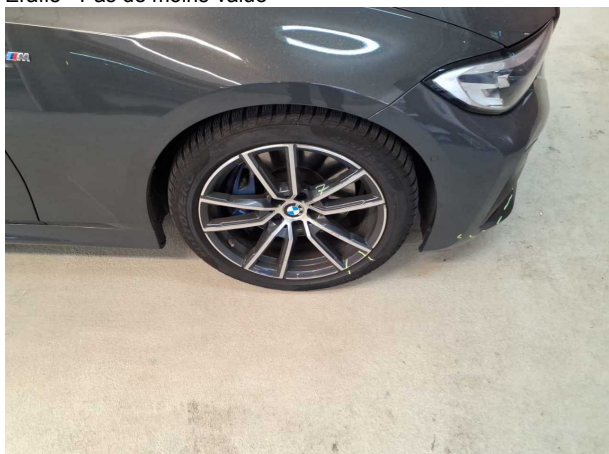
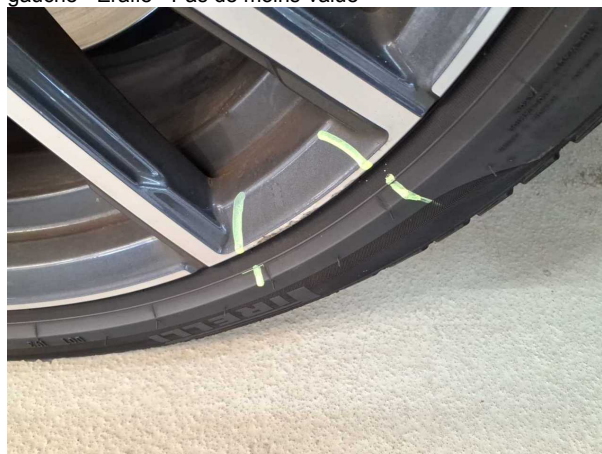
| N° | Groupe de pièces | Description |
|---|---|---|
| 3 | Roue / Pneumatiques | Jante alliage avant droite - Erafilé - Pas de moins-value |

**Dommage #3:** Roue / Pneumatiques: Jante alliage avant droite - Erafilé - Pas de moins-value

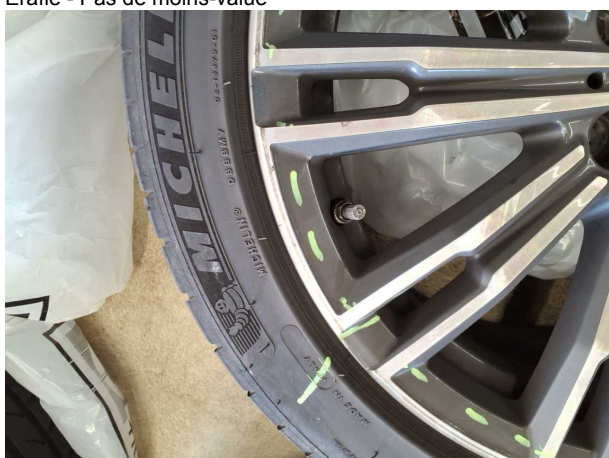
| N° | Groupe de pièces | Description |
|---|---|---|
| 6 | 2e Jeu de roues | 1 Jante alliage - Erafilé - Diminution de valeur |

**Dommage #6:** 2e Jeu de roues: 1 Jante alliage - Erafilé - Diminution de valeur

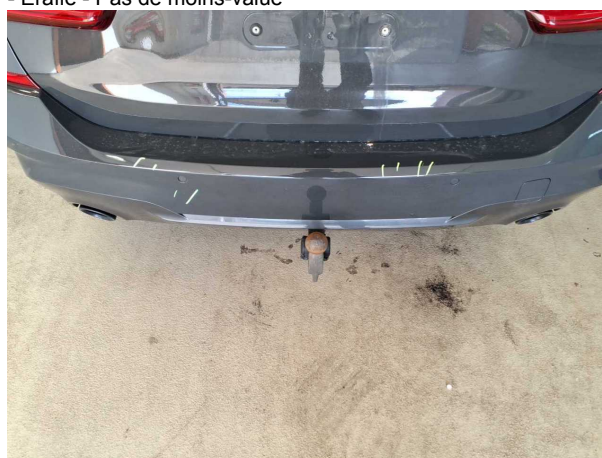
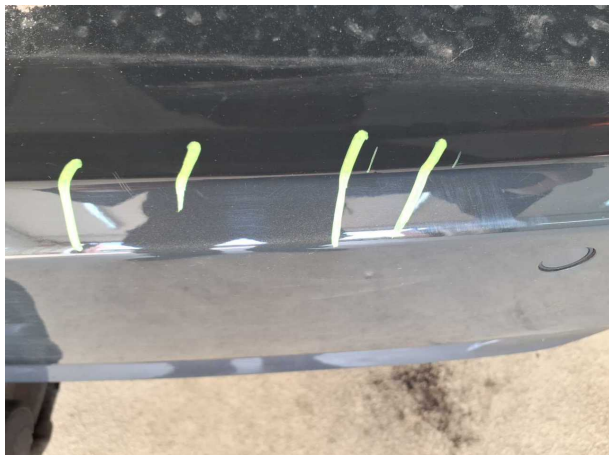
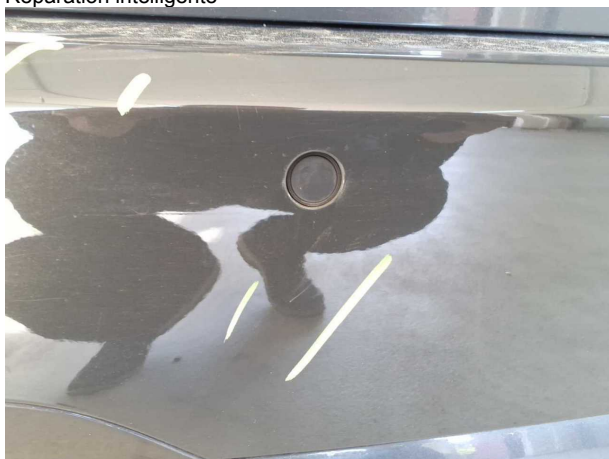
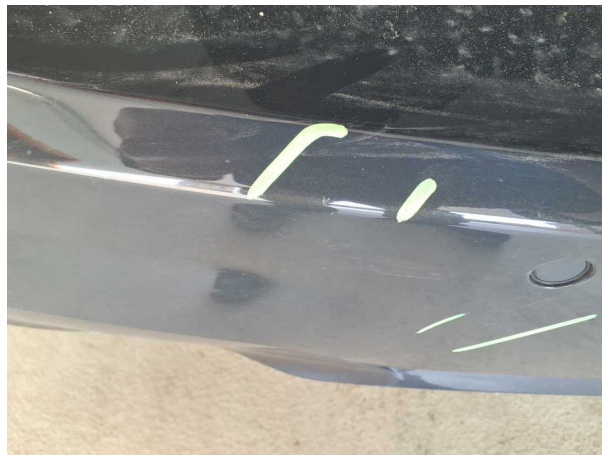
| N° | Groupe de pièces | Description |
|---|---|---|
| 7 | Pare-chocs arrière | Pare-chocs arrière - Erafilé - Réparation intelligente |

**Dommage #7:** Pare-chocs arrière: Pare-chocs arrière - Erafilé - Réparation intelligente

**Domage #7:** Pare-chocs arrière: Pare-chocs arrière - Eraflé - Réparation intelligente

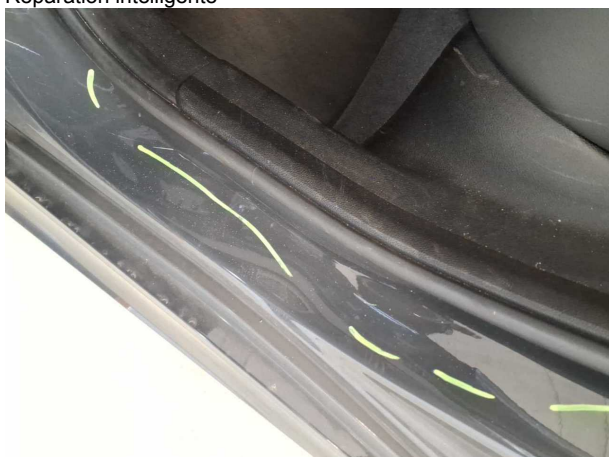
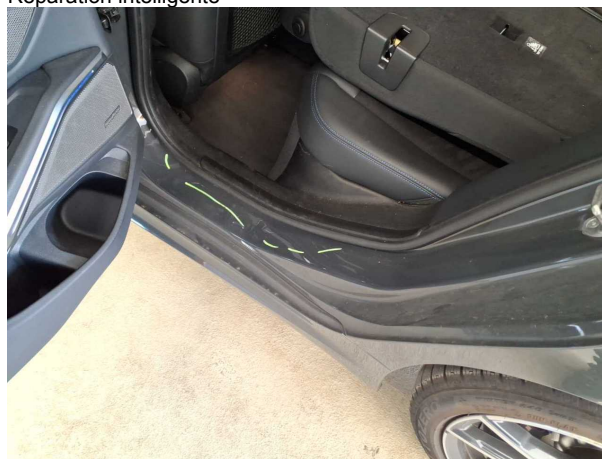
| N° | Groupe de pièces | Description |
|---|---|---|
| 8 | Panneau latéral arrière gauche | Accès - Erafilé - Réparation intelligente |

**Domage #8:** Panneau latéral arrière gauche: Accès - Eraflé - Réparation intelligente

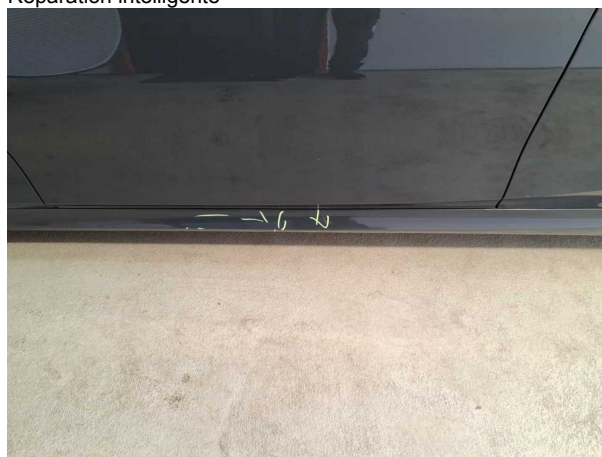
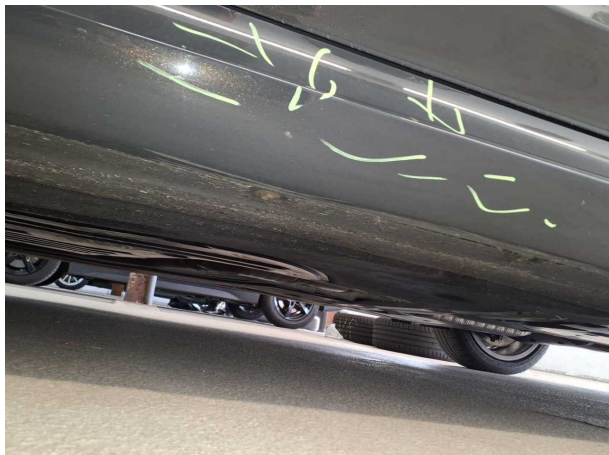
| N° | Groupe de pièces | Description |
|---|---|---|
| 9 | Seuil gauche | Habillage - Erafilé - Réparation intelligente |

**Domage #9:** Seuil gauche: Habillage - Eraflé - Réparation intelligente

**Domage #9:** Seuil gauche: Habillage - Erafilé - Réparation intelligente

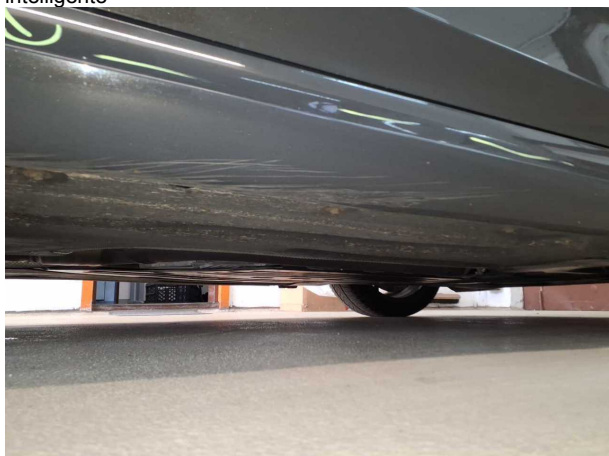
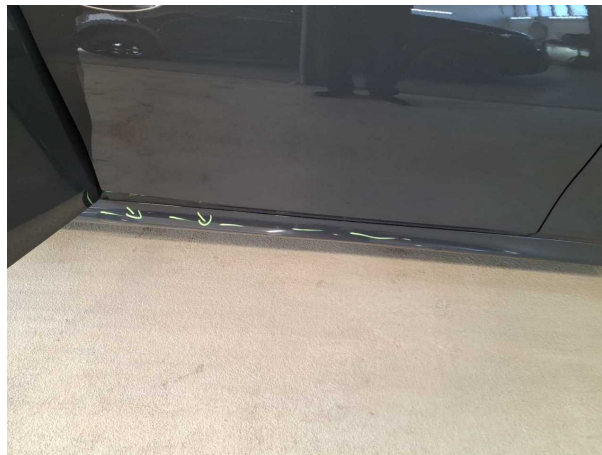
| N° | Groupe de pièces | Description |
|---|---|---|
| 10 | Seuil droit | Habillage - Erafilé - Réparation intelligente |

**Domage #10:** Seuil droit: Habillage - Erafilé - Réparation intelligente

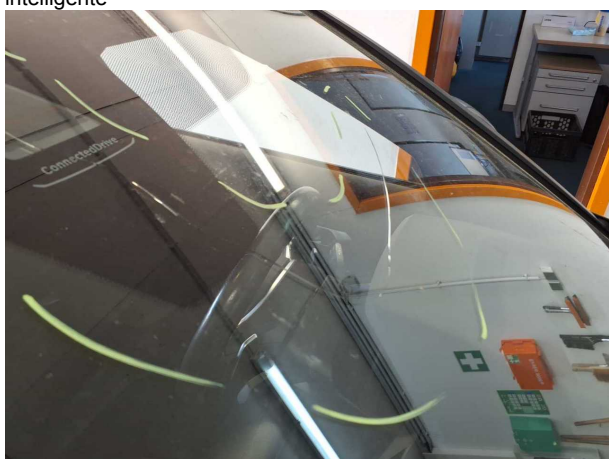
| N° | Groupe de pièces | Description |
|---|---|---|
| 12 | Vitrage | Pare-brise - Dommages - Remplacer |

**Domage #12:** Vitrage: Pare-brise - Dommages - Remplacer

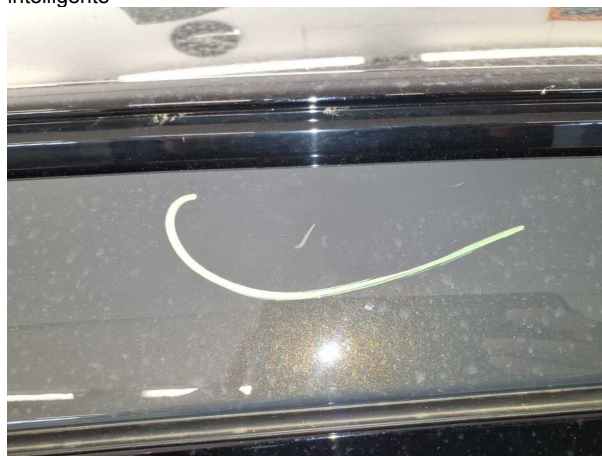
| N° | Groupe de pièces | Description |
|---|---|---|
| 11 | Toit | Rail de toit droit - Erafilé - Réparation intelligente |

**Domage #11:** Toit: Rail de toit droit - Erafilé - Réparation intelligente

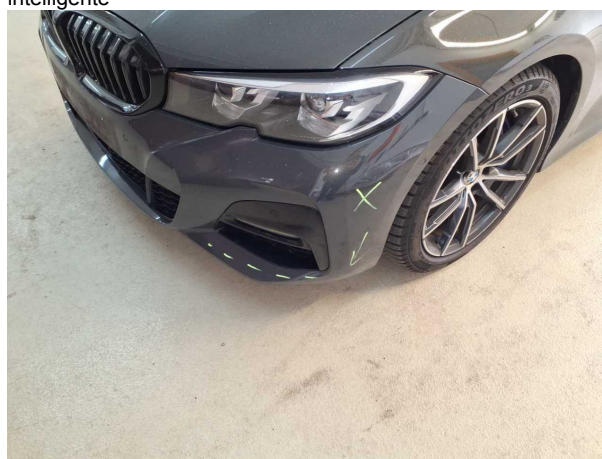
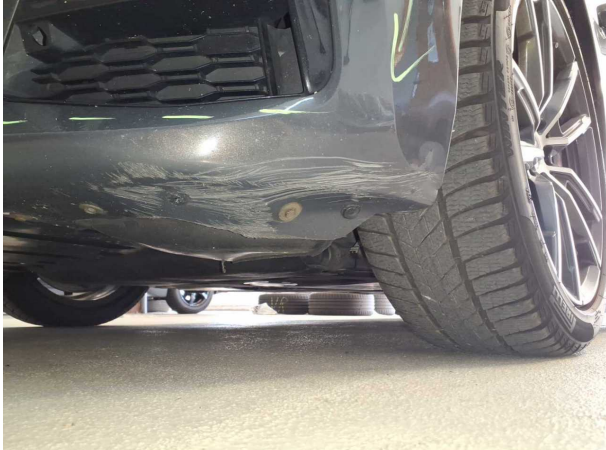
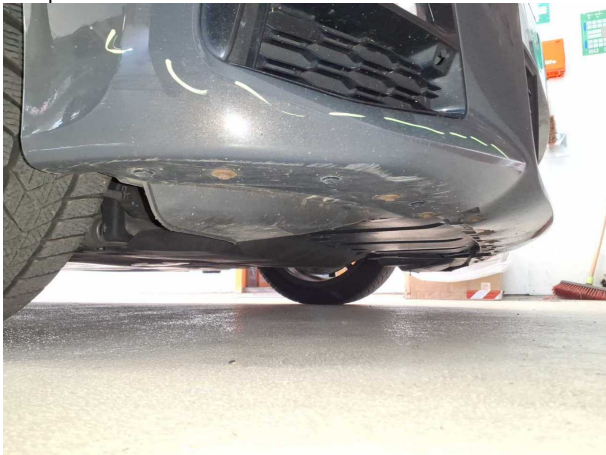
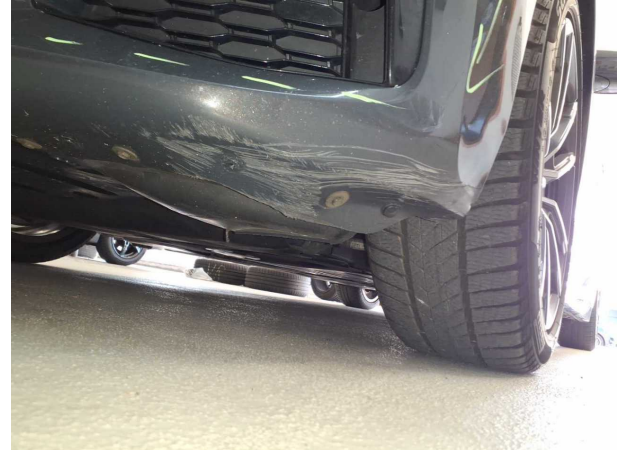
| N° | Groupe de pièces | Description |
|---|---|---|
| 13 | Pare-chocs avant | Pare-chocs avant - Déformé - Remplacer |

**Domage #13:** Pare-chocs avant: Pare-chocs avant - Défor... - Remplacer

**Domage #13:** Pare-chocs avant: Pare-chocs avant - Déformé - Remplacer

**Domage #13:** Pare-chocs avant: Pare-chocs avant - Défor...  
- Remplacer
