# Zustandsbericht

Protokollnummer: 39958787  
Auftrags-Nr / Referenz: 50427862  
Besichtigungsdatum: 28.05.2025

| Hersteller / Modell | Volvo V60 T6 AWD Recharge Plus Dark | | |
| Kennzeichen | HS-RJ 23E | Fahrgestellnummer | YV1ZWH1VDN1490389 |

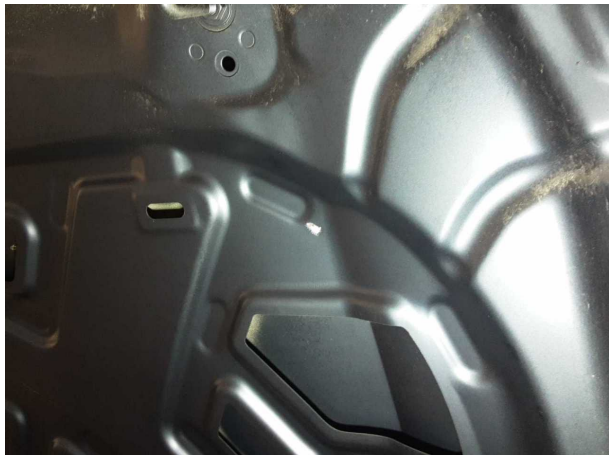
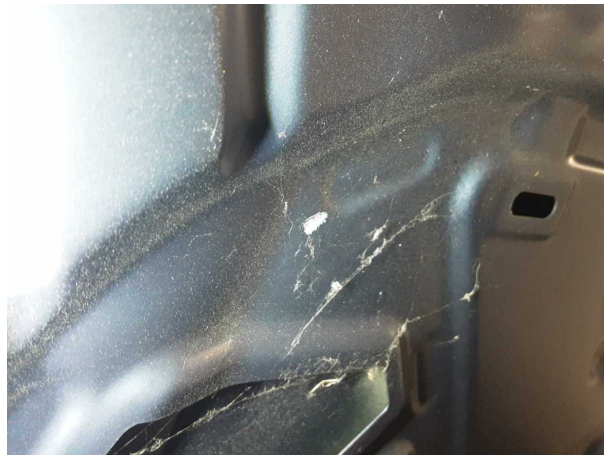
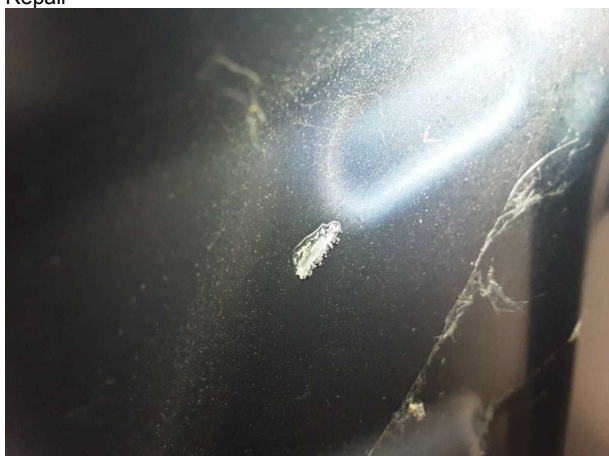
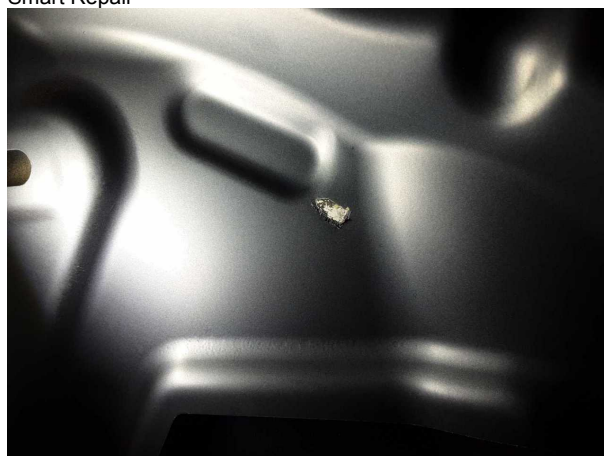
| Nr. | Bauteilgruppe | Beschreibung |
|---|---|---|
| 1 | Motorhaube | Motorhaube (Innen) - Kratzer - Smart Repair |

**Beschädigung #1:** Motorhaube: Motorhaube (Innen) - Kratzer - Smart Repair

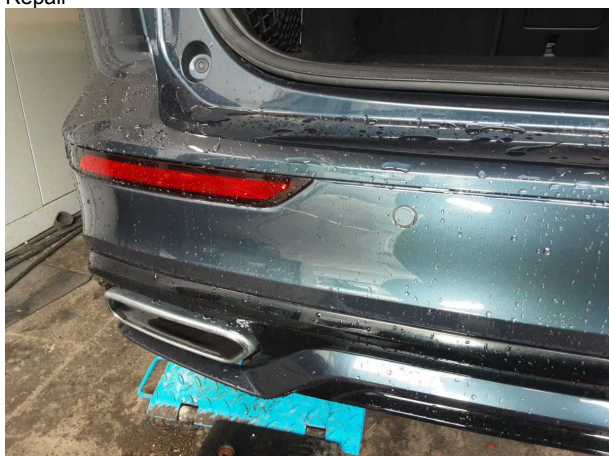
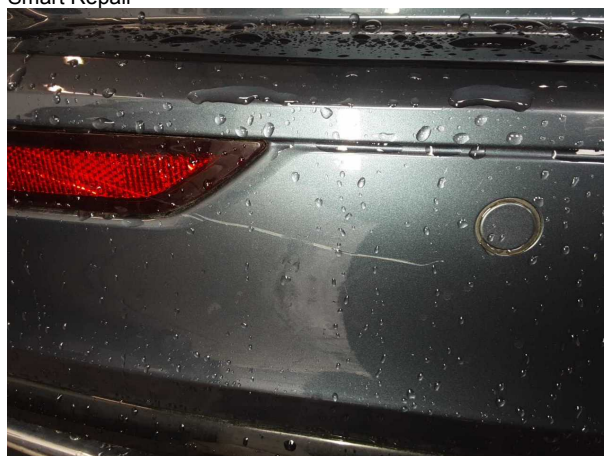
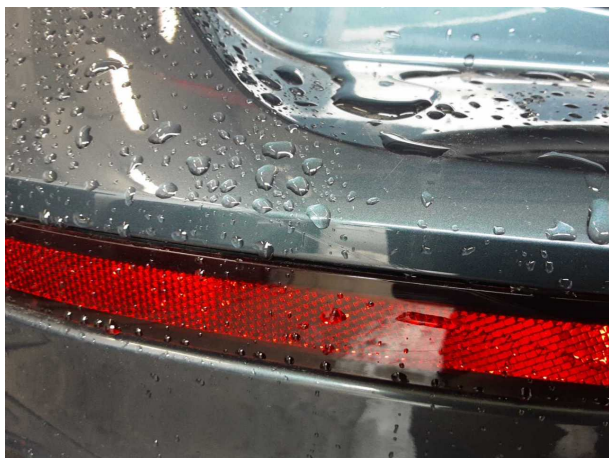
| Nr. | Bauteilgruppe | Beschreibung |
|---|---|---|
| 2 | Stoßfänger hinten | Stoßfänger hinten - Kratzer - Smart Repair |

**Beschädigung #2:** Stossfänger hinten: Stossfänger hinten - Kratzer - Smart Repair

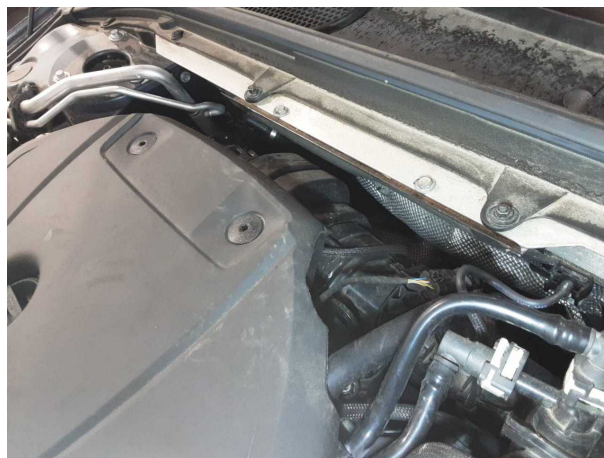
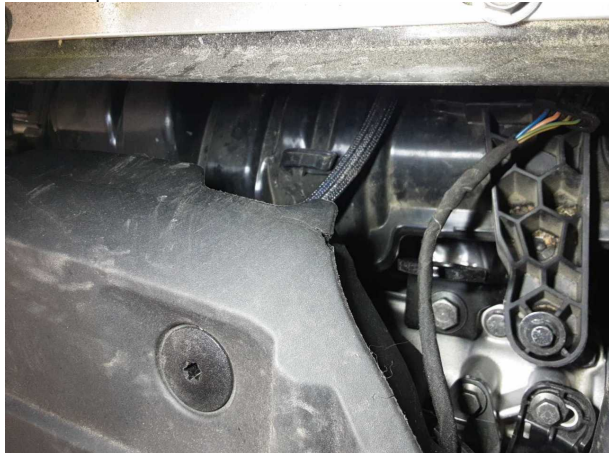
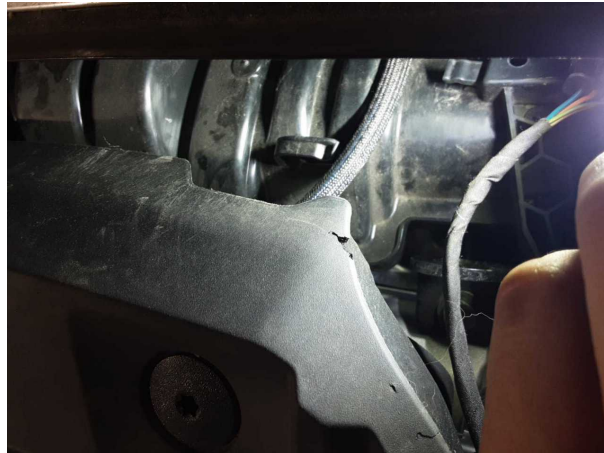
| Nr. | Bauteilgruppe | Beschreibung |
|---|---|---|
| 3 | Motor | Motorabdeckung oben / Blende - Marderschaden - erneuern |

**Beschädigung #3:** Motor: Motorabdeckung oben / Blende - Marderschaden - erneuern

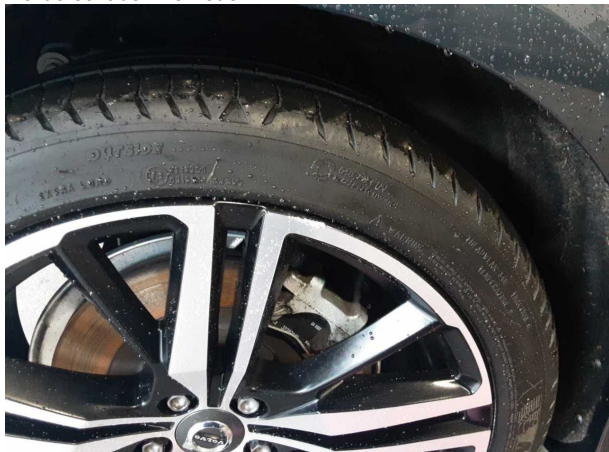
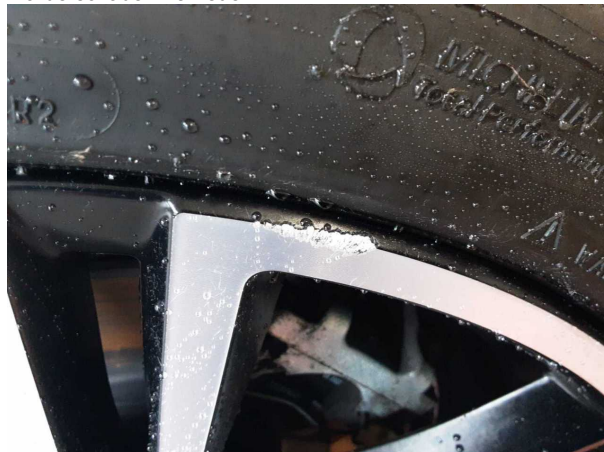
| Nr. | Bauteilgruppe | Beschreibung |
|---|---|---|
| 4 | Rad/Reifen | Leichtmetallfelge hinten rechts - Kratzer - Wertminderung |

**Beschädigung #4:** Rad/Reifen: Leichtmetallfelge hinten rechts - Kratzer - Wertminderung

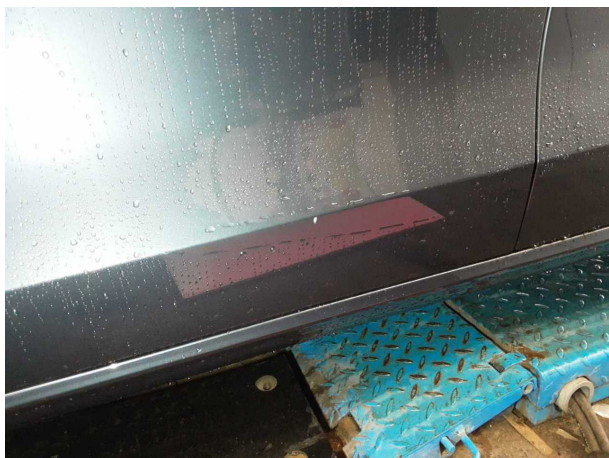
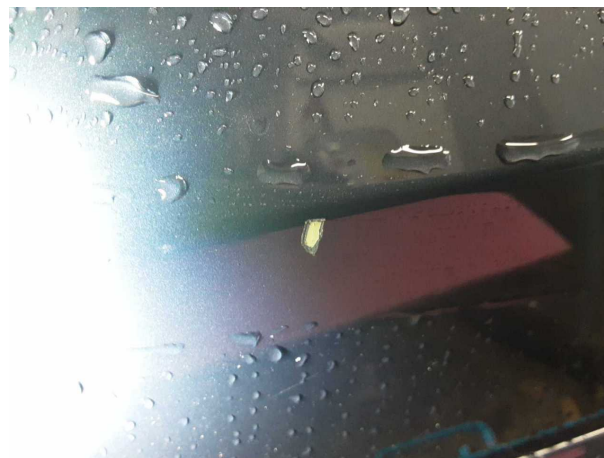
| Nr. | Bauteilgruppe | Beschreibung |
|---|---|---|
| 5 | Tür vorn links | Tür - Kratzer - Smart Repair |

**Beschädigung #5:** Tür vorn links: Tür - Kratzer - Smart Repair

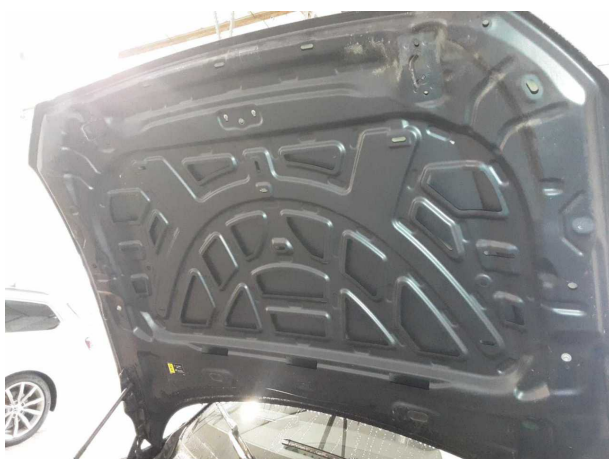
| Nr. | Bauteilgruppe | Beschreibung |
|---|---|---|
| 6 | Motorhaube | Dämmmatte - fehlt - erneuern |

**Beschädigung #6:** Motorhaube: Dämmmatte - fehlt - erneuern
