## Wertgutachten

<b>Ihr Auftrag vom</b>	13.05.2025 durch Raiffeisen-Impuls Fuhrparkmanagement GmbH & Co. KG
<b>Besichtigungsort</b>	36272 Niederaula, Industriestraße 11
<b>Besichtigungsdatum</b>	15.05.2025
<b>Referenznummern</b>	2057632

<b>Fahrzeugident.-Nr.</b>	<b>W0VZT8EP4M1031504</b>		
<b>Fahrzeugart</b>	PKW - Kombi	<b>Farbton / Lackart</b>	Argon-Silber / Metallic
<b>Hersteller</b>	Opel	<b>Nächste HU</b>	02/2027
<b>Typ / Verkaufsbez.</b>	Insignia B Sports Tourer 2.0 CDTI Elegance	<b>Laufleistung abgelesen</b>	134.201 km
<b>Erstzulassung</b>	03.01.2022	<b>Emissionsklasse</b>	keine Angabe
<b>Getriebe / Gänge</b>	Automatik / 8	<b>Sitzplätze / Türen</b>	5 / 5
<b>Achsen / angetrieben</b>	2 / 1	<b>Anzahl Besitzer</b>	keine Angabe
<b>Motorart</b>	Reihenmotor / Diesel	<b>Hubraum / Nennleistung</b>	1.955 ccm / 128 KW
<b>Antriebsart</b>	Frontantrieb

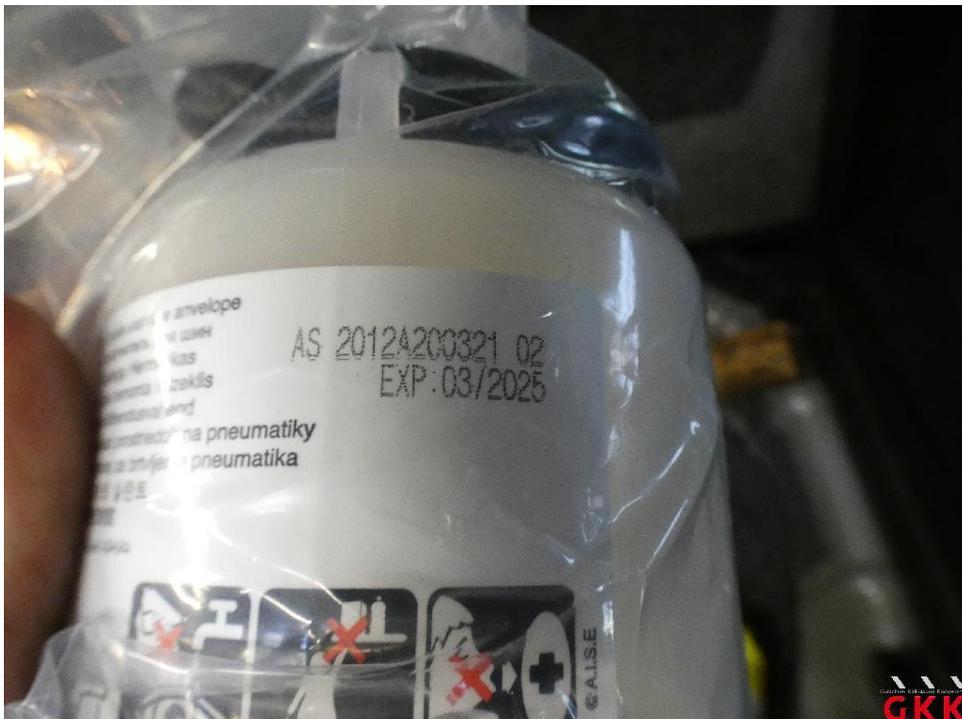
Bild 16 Reifenreparaturset, Füllflasche, MHD überschritten, ersetzen

<b>Zubehör, Bordwerkzeug</b> (Angaben ohne MwSt.)	Reparaturkosten	MW
Reifenreparaturset Füllflasche, MHD überschritten, ersetzen (Bild 16)	90,86 €	90,86 €

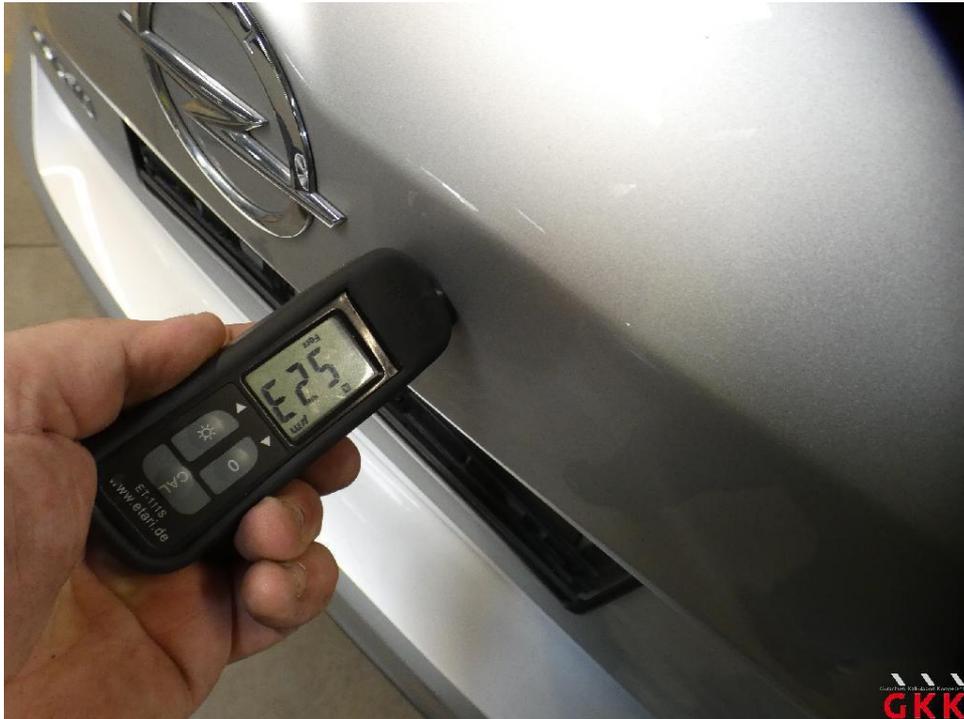
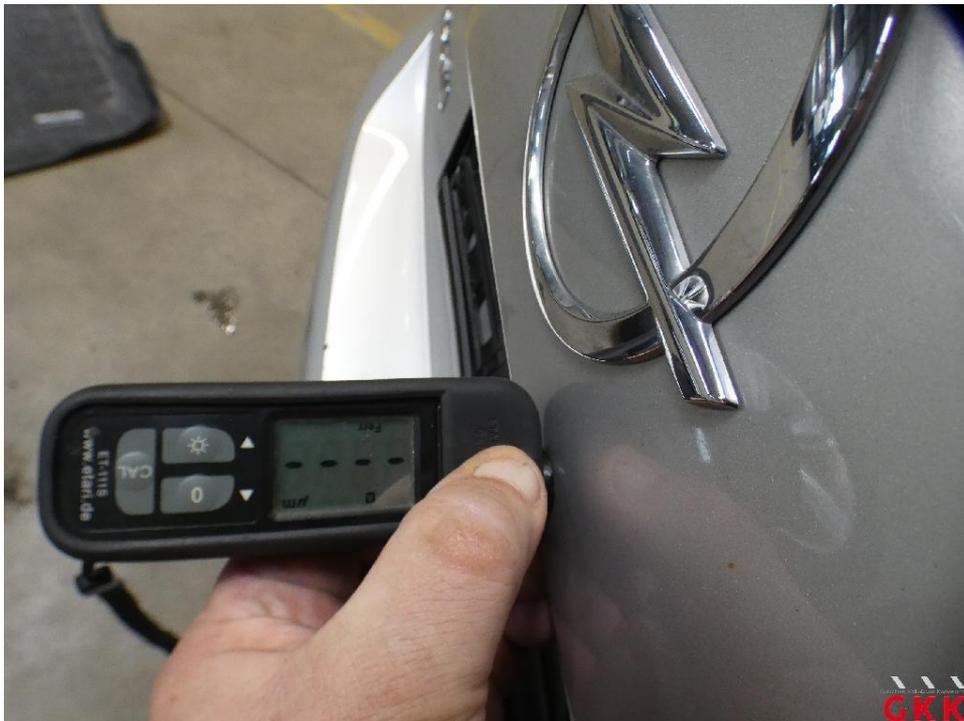
Vorschaden	Der Vorschaden wurde fach- und sachgerecht behoben	Feststellung
Heckklappe beschädigt	Nein	erhöhte Lackschichtdicke > 2mm

Bild 17 Heckklappe, unterhalb, Reparaturmangel, instand setzen

Bild 18 Heckklappe, unterhalb, Reparaturmangel, instand setzen

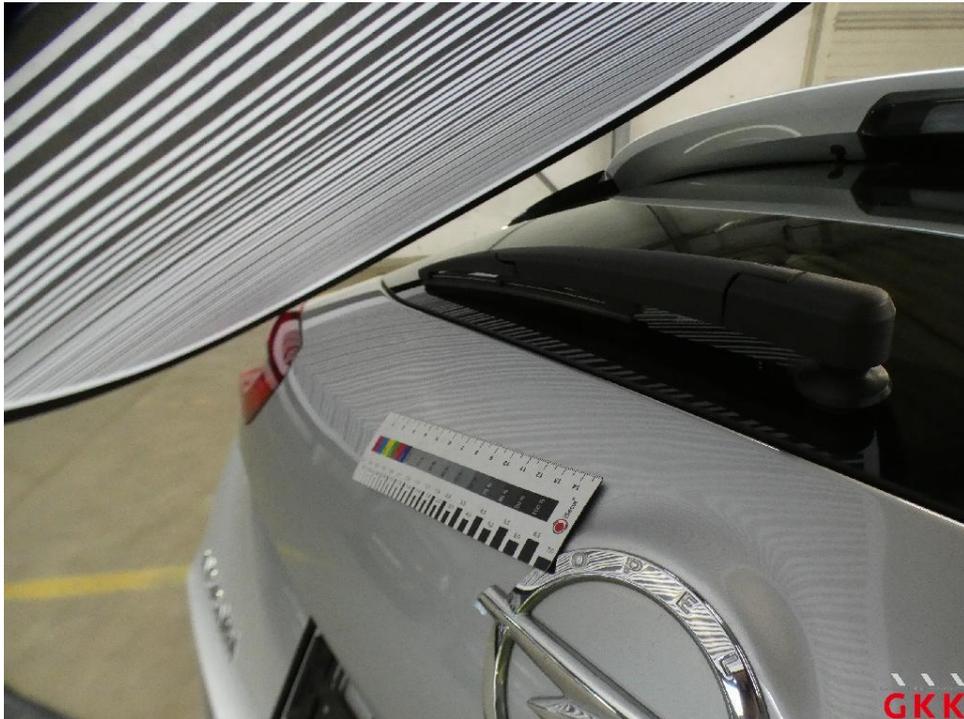
Bild 19 Heckklappe, beschädigt, kalt drücken

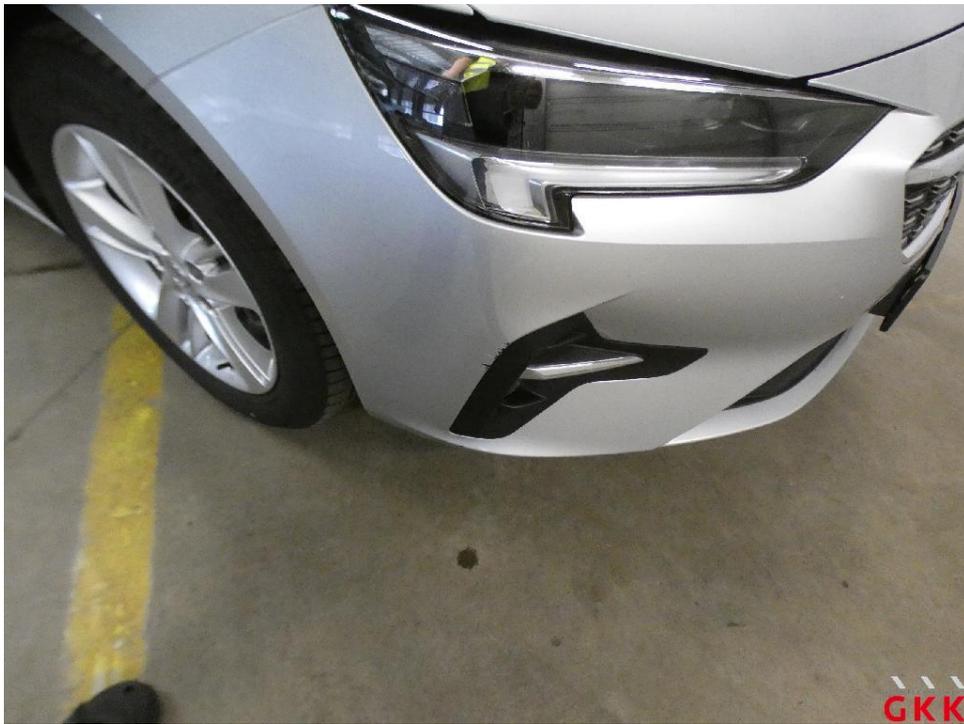
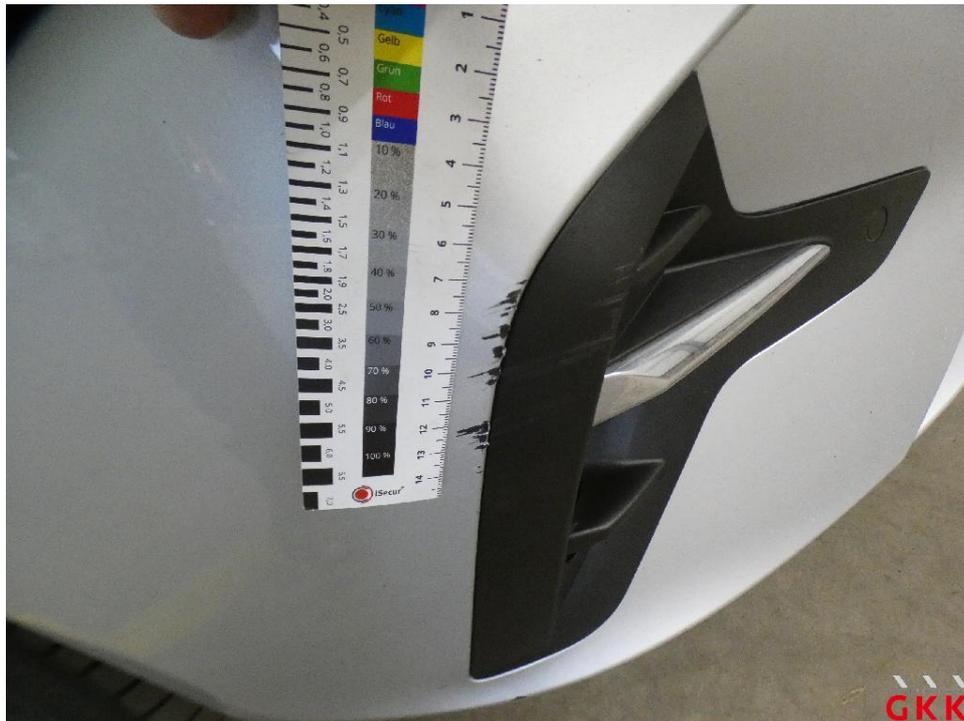
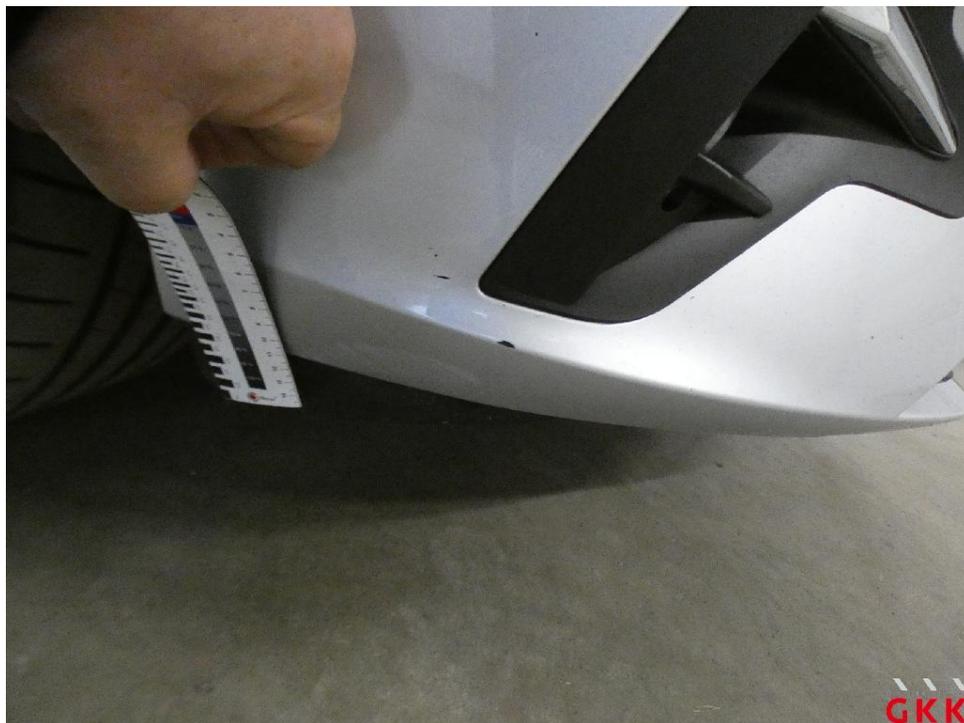
Bild 20 Stoßfänger vorne, Verkleidung -lackiert-, verkratzt, lackieren

Bild 21 Stoßfänger vorne, Verkleidung -lackiert-, verkratzt, lackieren

Bild 22 Stoßfänger vorne, Verkleidung -lackiert-, verkratzt, lackieren

<b>Wertbeeinflussende Faktoren</b>		
<b>Front</b> (Angaben ohne MwSt.)	Reparaturkosten	MW
Stoßfänger vorne Verkleidung -lackiert-, verkratzt, lackieren (Bild 20, Bild 21, Bild 22)	861,50 €	430,75 €
Nebelscheinwerfer Blende -unlackiert-, beschädigt, ersetzen (Bild 23)	157,96 €	157,96 €
Frontscheibe beheizt mit Regensensor und Frontkamera, verkratzt, ersetzen (Bild 24, Bild 25, Bild 26)	1162,31 €	1162,31 €
<b>Dach</b> (Angaben ohne MwSt.)	Reparaturkosten	MW
Dach Mitte, beschädigt, kalt drücken (Bild 33, Bild 34)	80,00 €	80,00 €
<b>Seite links</b> (Angaben ohne MwSt.)	Reparaturkosten	MW
Kotflügel vorne links, verkratzt, lackieren (Bild 38, Bild 39)	540,36 €	270,18 €
Seitenwand links, beschädigt, kalt drücken (Bild 48, Bild 49, Bild 50)	150,00 €	150,00 €
D- Säule links Innenverkleidung, beschädigt, ersetzen (Bild 42, Bild 43)	65,50 €	32,75 €
<b>Seite rechts</b> (Angaben ohne MwSt.)	Reparaturkosten	MW
Seitenwand rechts Scheibe -Rahmen-, beschädigt, ersetzen (Bild 46, Bild 47)	579,11 €	289,56 €

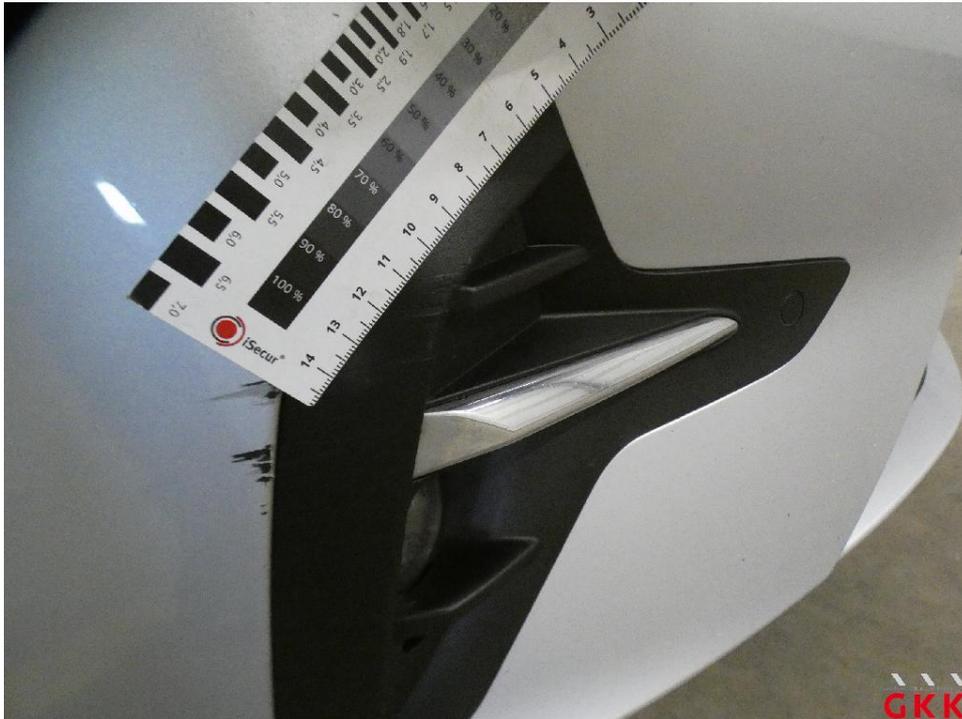
Bild 23 Nebelscheinwerfer, Blende -unlackiert-, beschädigt, ersetzen

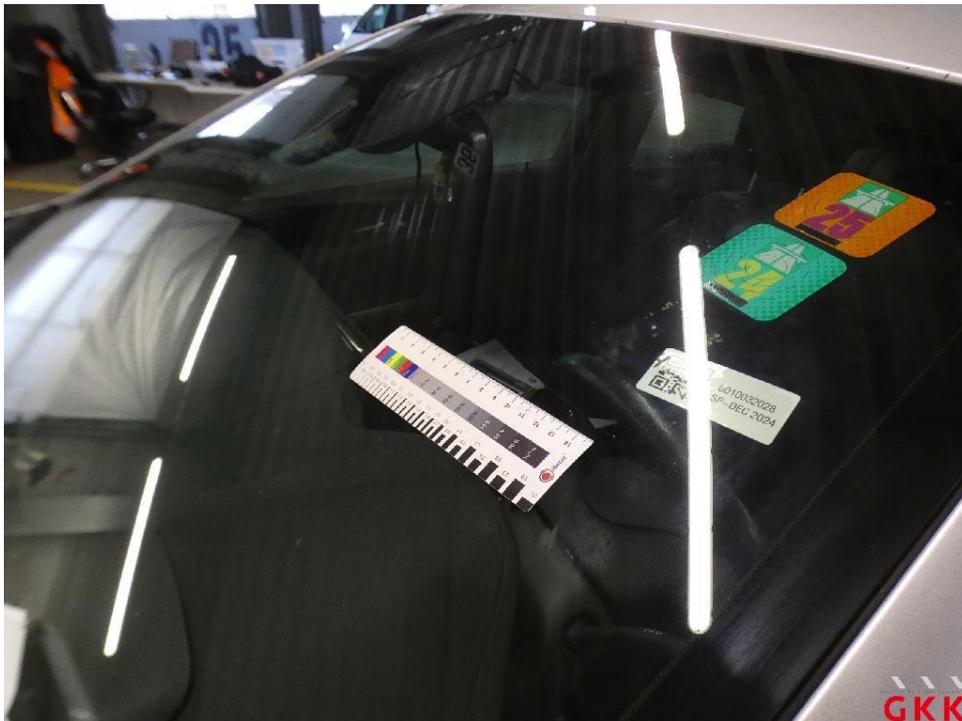
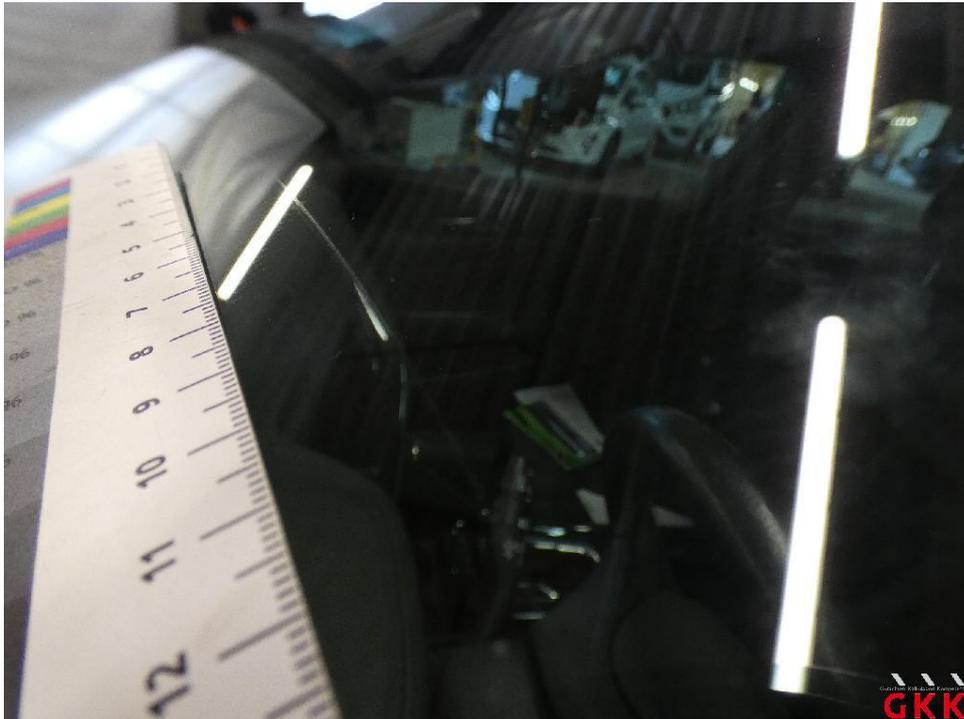
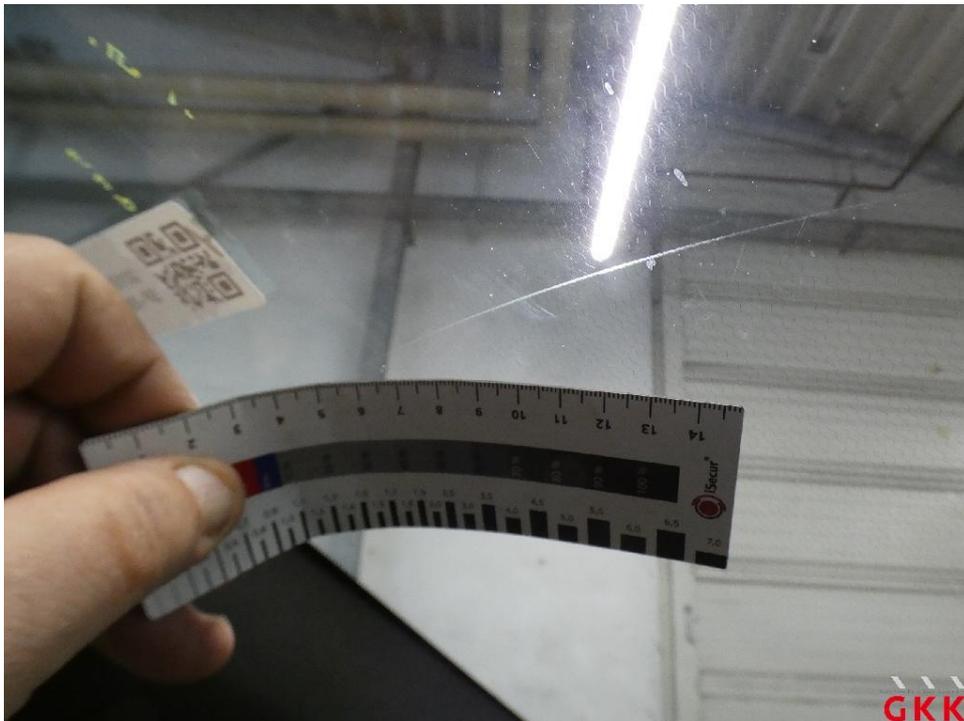
Bild 24 Frontscheibe, beheizt mit Regensensor und Frontkamera, verkratzt, ersetzen

Bild 25 Frontscheibe, beheizt mit Regensensor und Frontkamera, verkratzt, ersetzen

Bild 26 Frontscheibe, beheizt mit Regensensor und Frontkamera, verkratzt, ersetzen

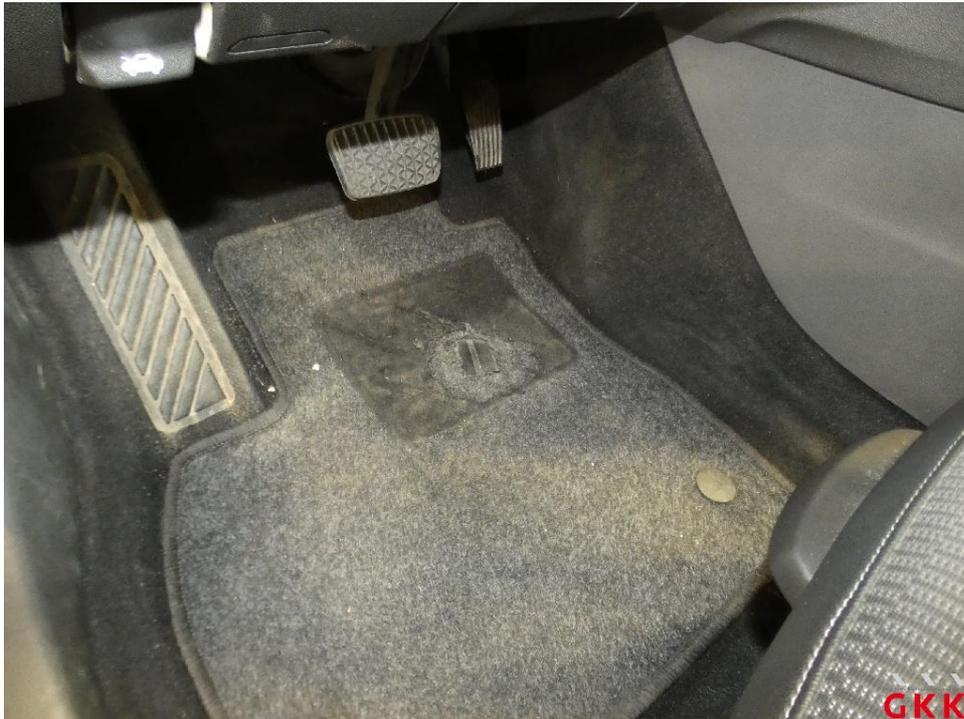
Bild 27 Fußmatte(n), vorne links, beschädigt, ersetzen

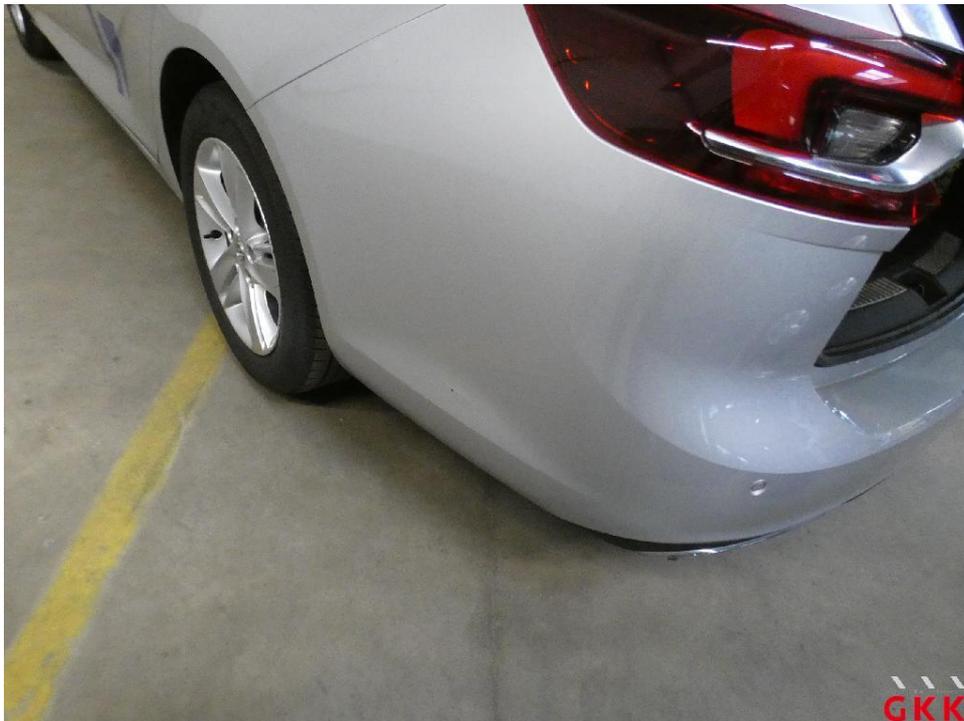
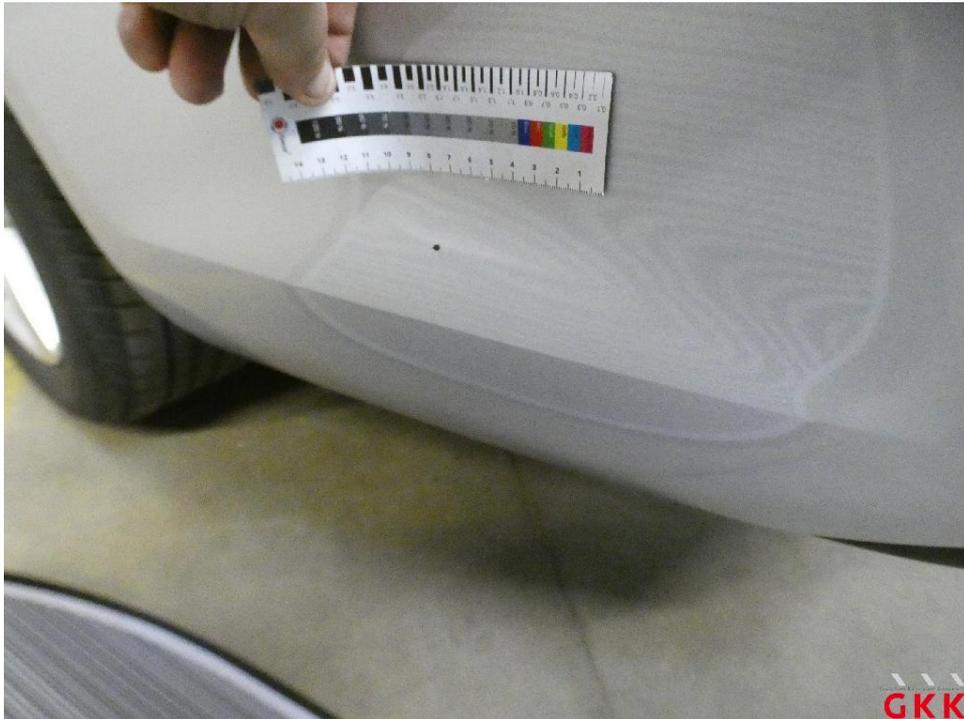
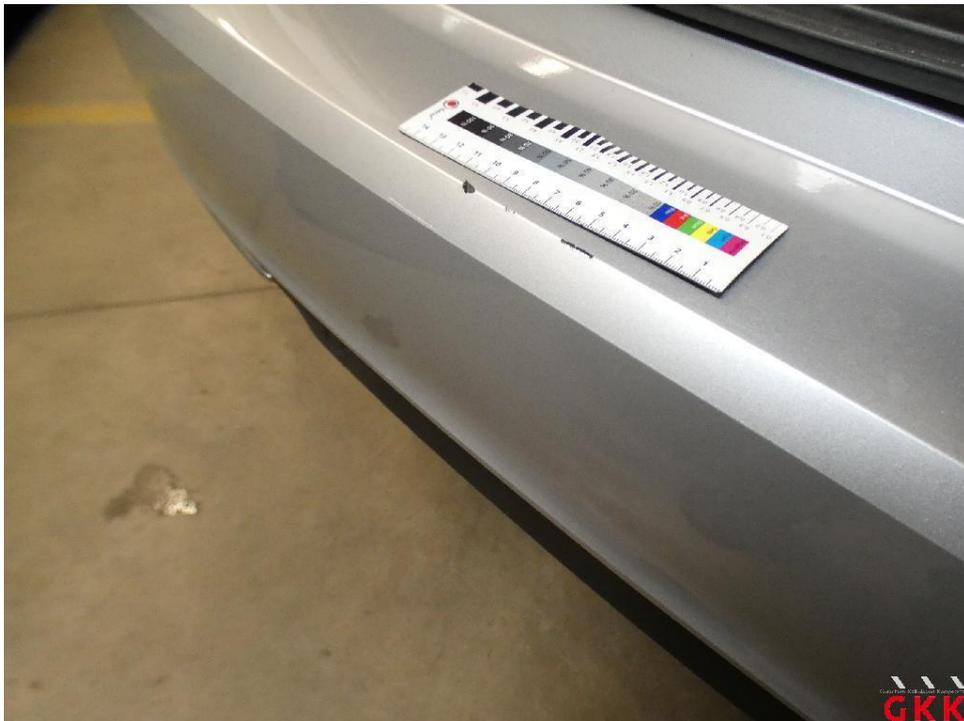
Bild 28 Stoßfänger hinten, Verkleidung -lackiert-, beschädigt, ersetzen

Bild 29 Stoßfänger hinten, Verkleidung -lackiert-, beschädigt, ersetzen

Bild 30 Stoßfänger hinten, Verkleidung -lackiert-, beschädigt, ersetzen

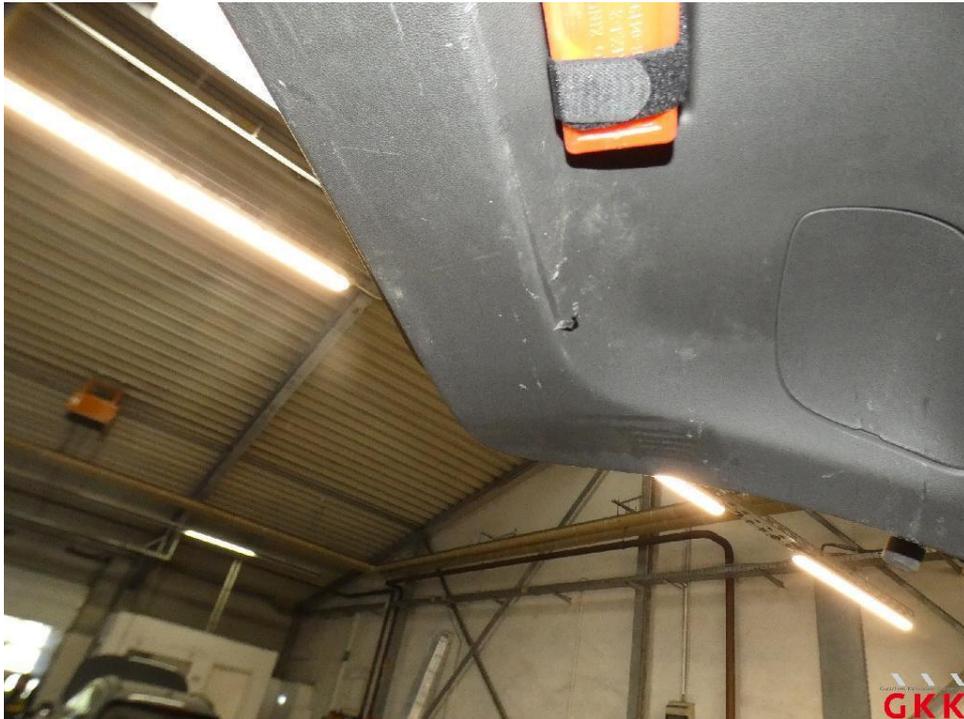
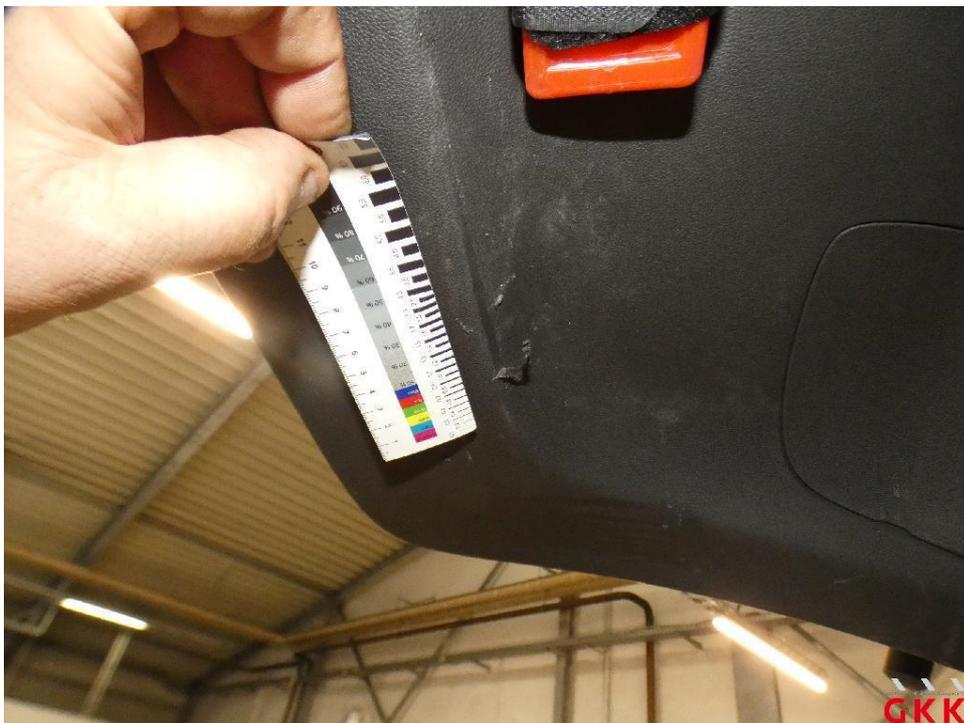
Bild 31 Heckklappe, Innenverkleidung, beschädigt, ersetzen

Bild 32 Heckklappe, Innenverkleidung, beschädigt, ersetzen

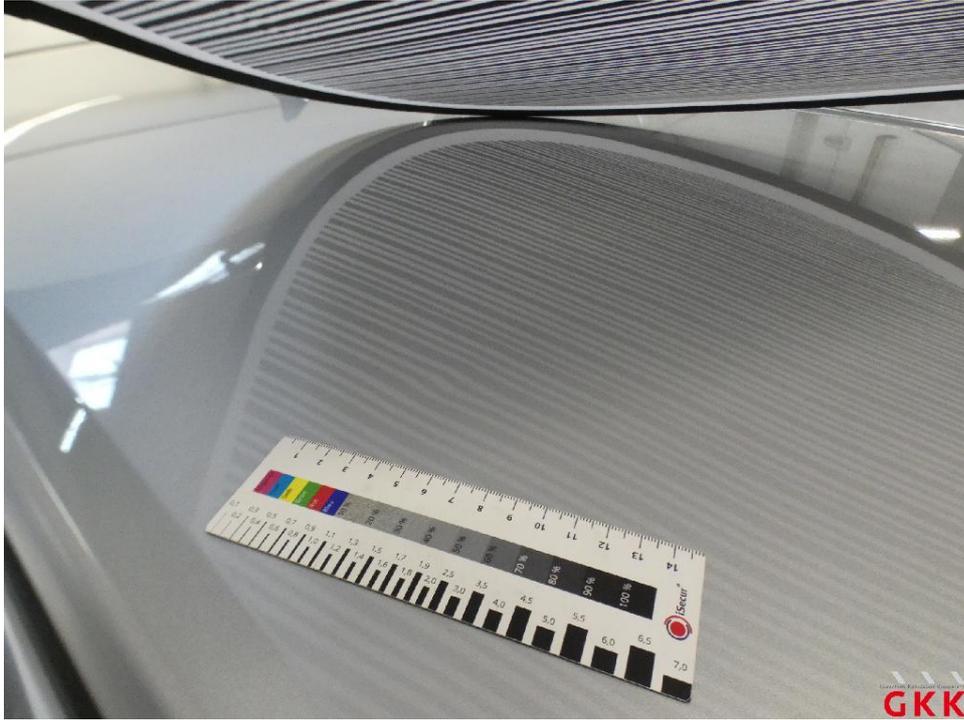
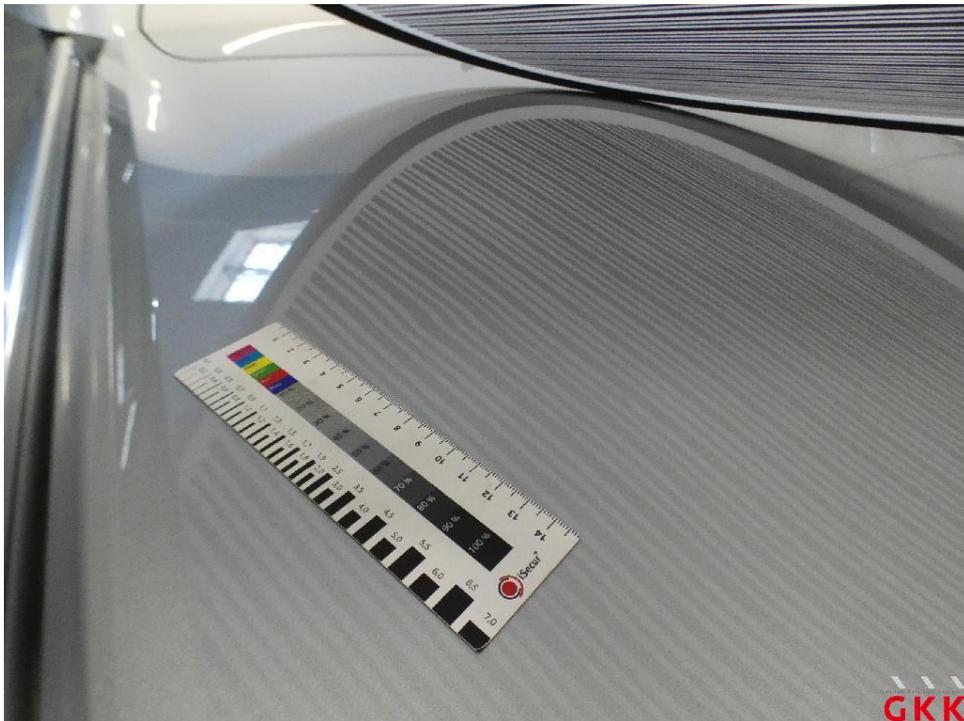
Bild 33 Dach, Mitte, beschädigt, kalt drücken

Bild 34 Dach, Mitte, beschädigt, kalt drücken

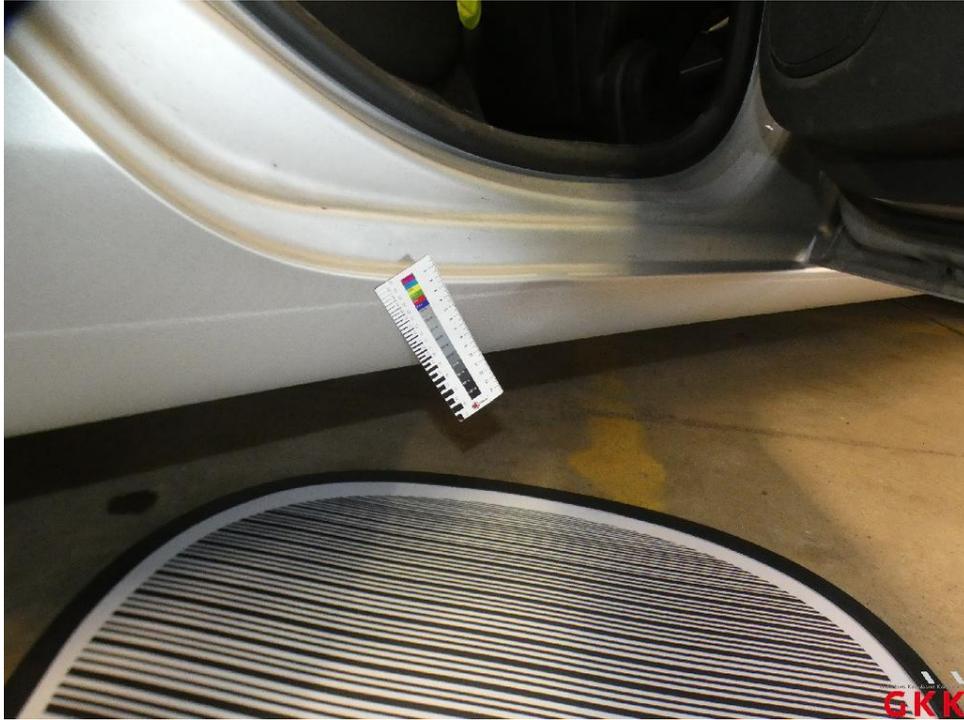
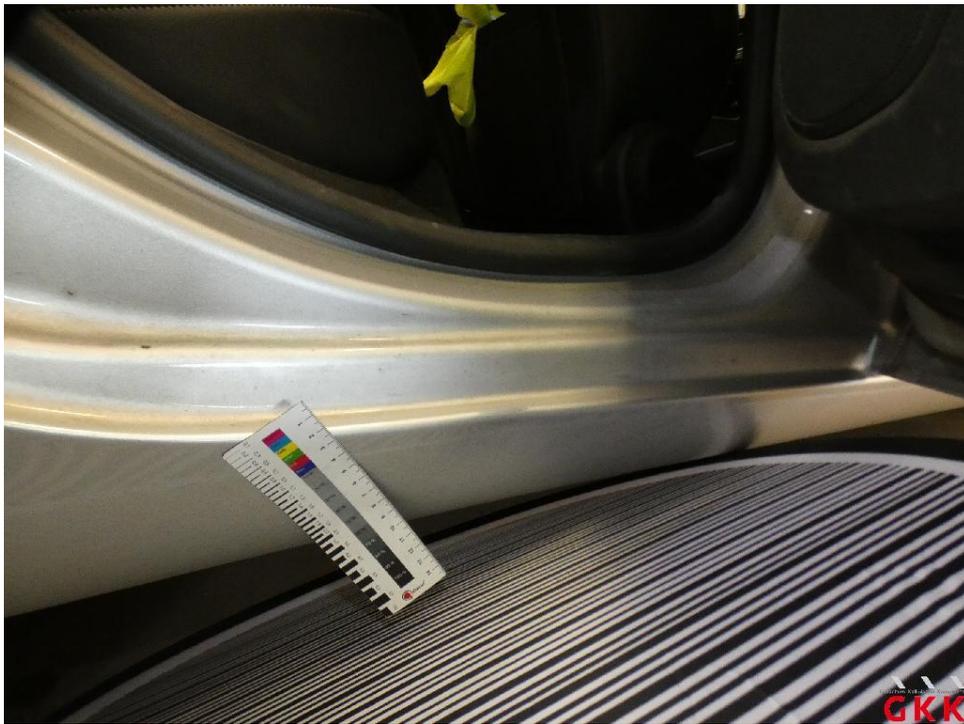
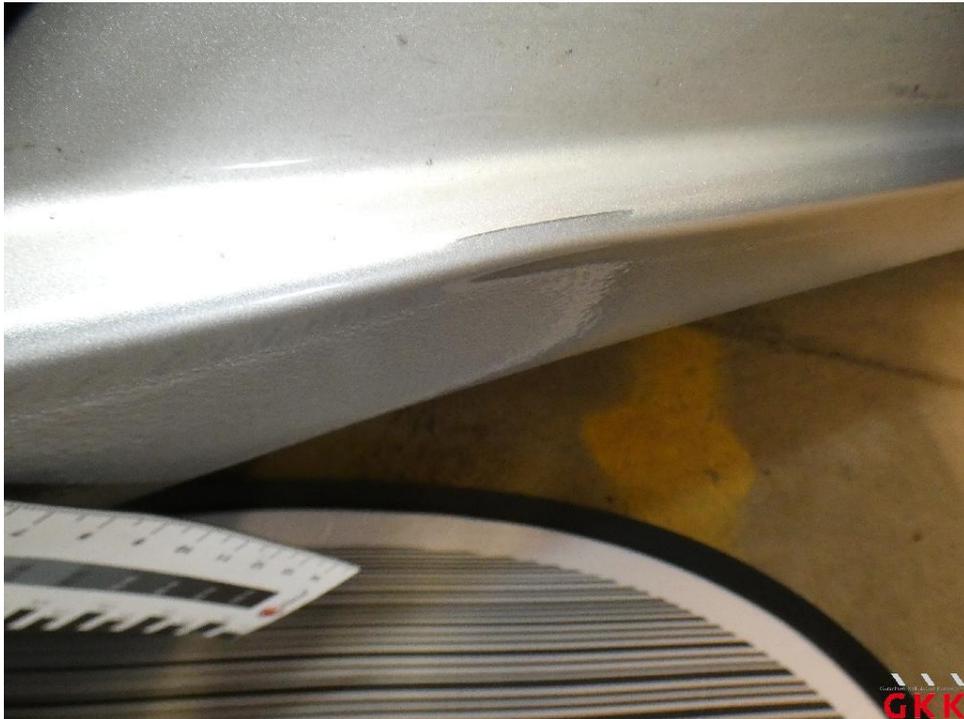
Bild 35 Schweller rechts, hinten, beschädigt, instand setzen - lackieren

Bild 36 Schweller rechts, hinten, beschädigt, instand setzen - lackieren

Bild 37 Schweller rechts, hinten, beschädigt, instand setzen - lackieren

Tür hinten rechts Dichtung, beschädigt, ersetzen (Bild 44, Bild 45)	102,89 €	51,45 €
Schweller rechts hinten, beschädigt, instand setzen - lackieren (Bild 35, Bild 36, Bild 37)	514,45 €	336,99 €
D- Säule rechts Innenverkleidung, beschädigt, ersetzen (Bild 40, Bild 41)	65,50 €	32,75 €
<b>Heck</b> (Angaben ohne MwSt.)	Reparaturkosten	MW
Stoßfänger hinten Verkleidung -lackiert-, beschädigt, ersetzen (Bild 28, Bild 29, Bild 30)	1315,14 €	657,57 €
Heckklappe, beschädigt, kalt drücken (Bild 19)	200,00 €	200,00 €
Heckklappe unterhalb, Reparaturmangel, instand setzen (Bild 17, Bild 18)	495,26 €	495,26 €
Heckklappe Innenverkleidung, beschädigt, ersetzen (Bild 31, Bild 32)	280,60 €	140,30 €
<b>Exterieur</b> (Angaben ohne MwSt.)	Reparaturkosten	MW
Beschriftungs- / Werbefolie, beklebt, entkleben	80,00 €	80,00 €
<b>Interieur</b> (Angaben ohne MwSt.)	Reparaturkosten	MW
Fußmatte(n) vorne links, beschädigt, ersetzen (Bild 27)	72,13 €	36,07 €

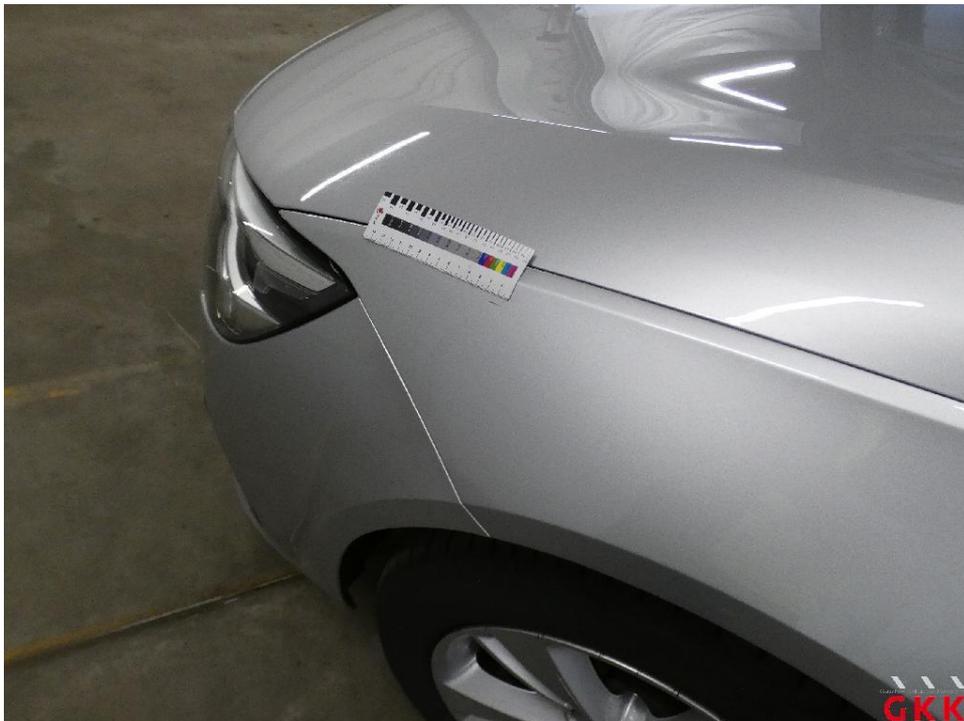
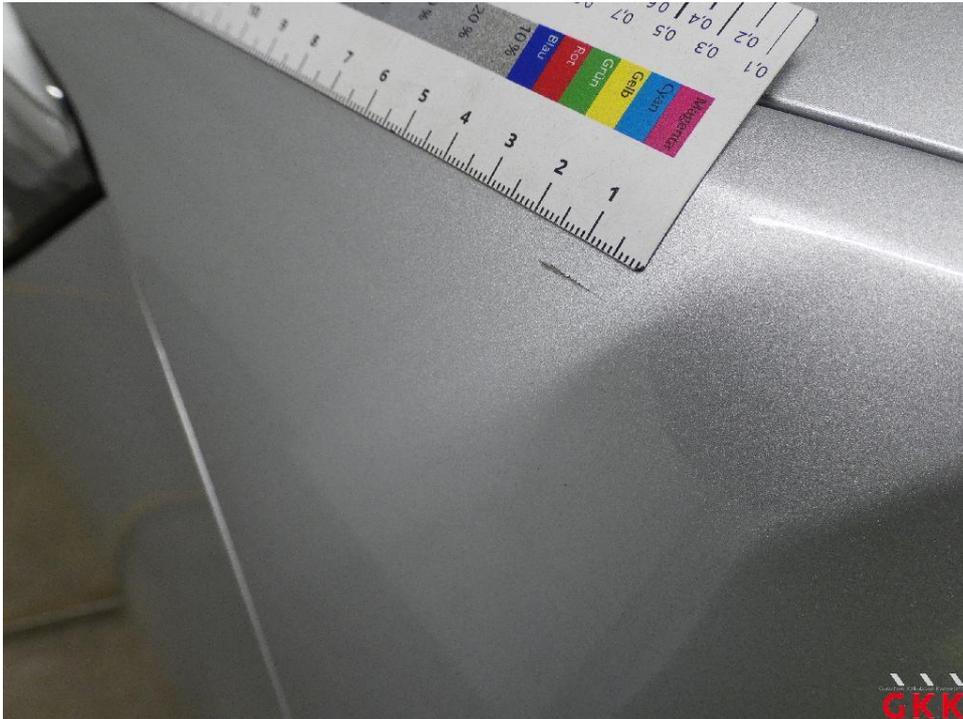
Bild 38 Kotflügel vorne links, verkratzt, lackieren

Bild 39 Kotflügel vorne links, verkratzt, lackieren

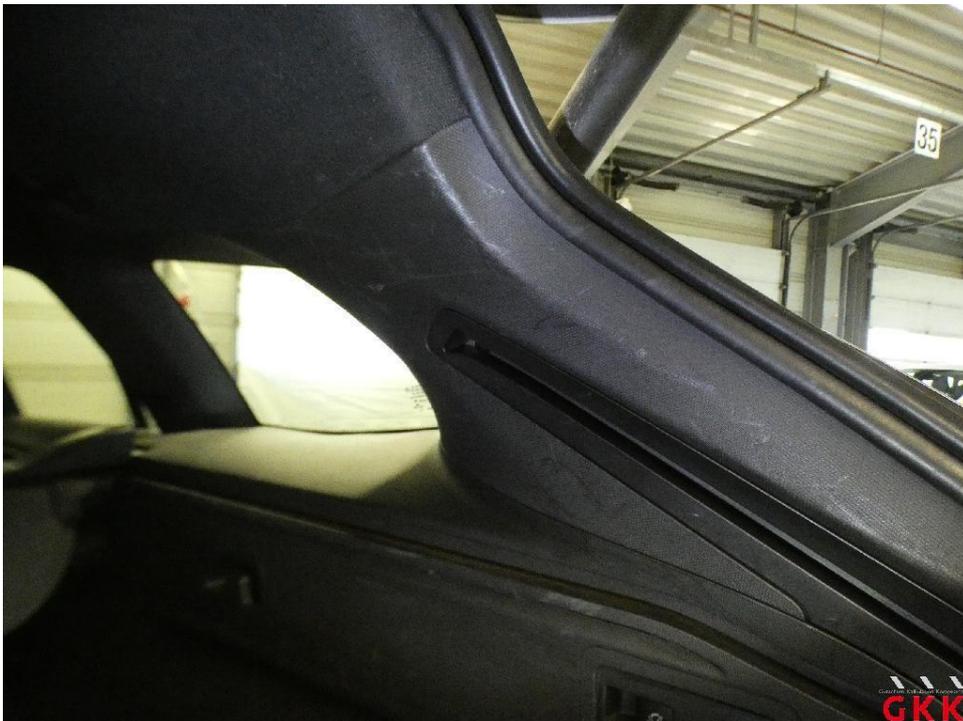
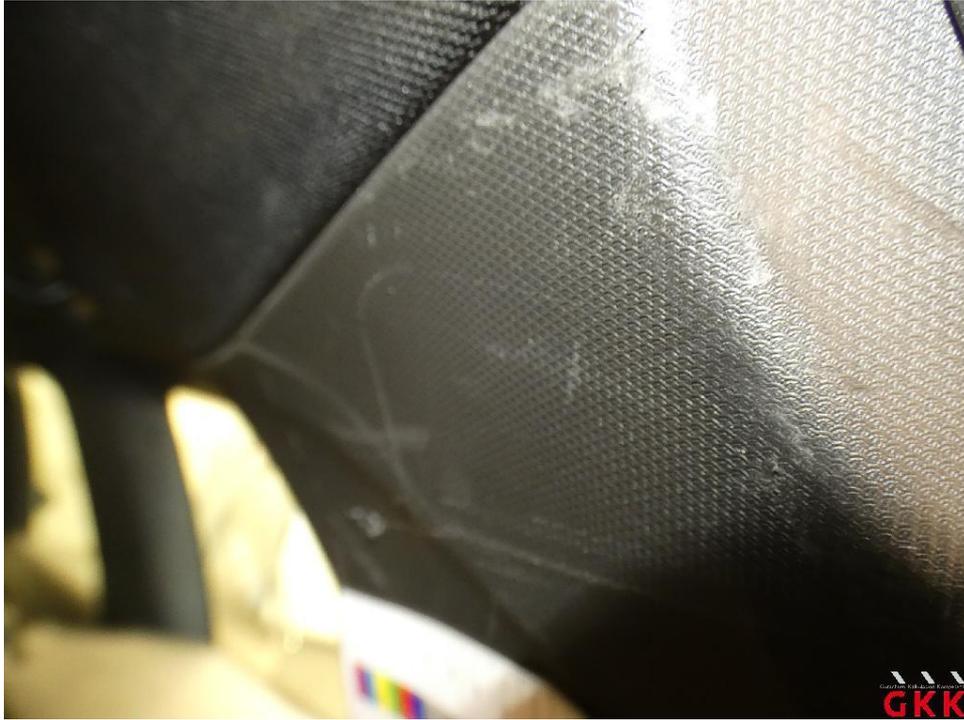
Bild 40 D- Säule rechts, Innenverkleidung, beschädigt, ersetzen

Bild 41 D- Säule rechts, Innenverkleidung, beschädigt, ersetzen

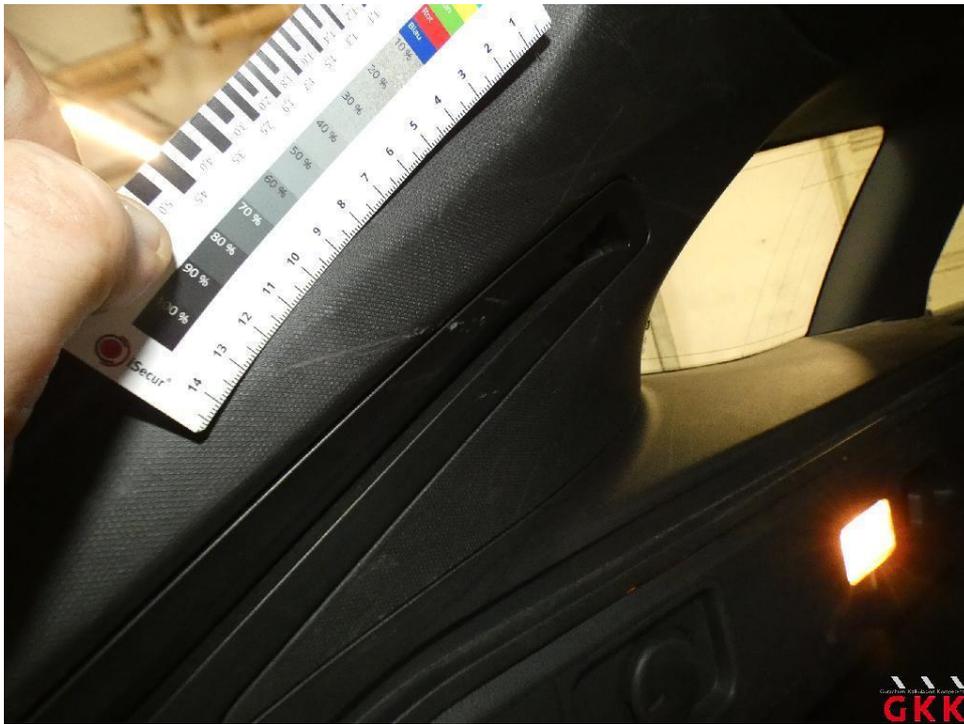
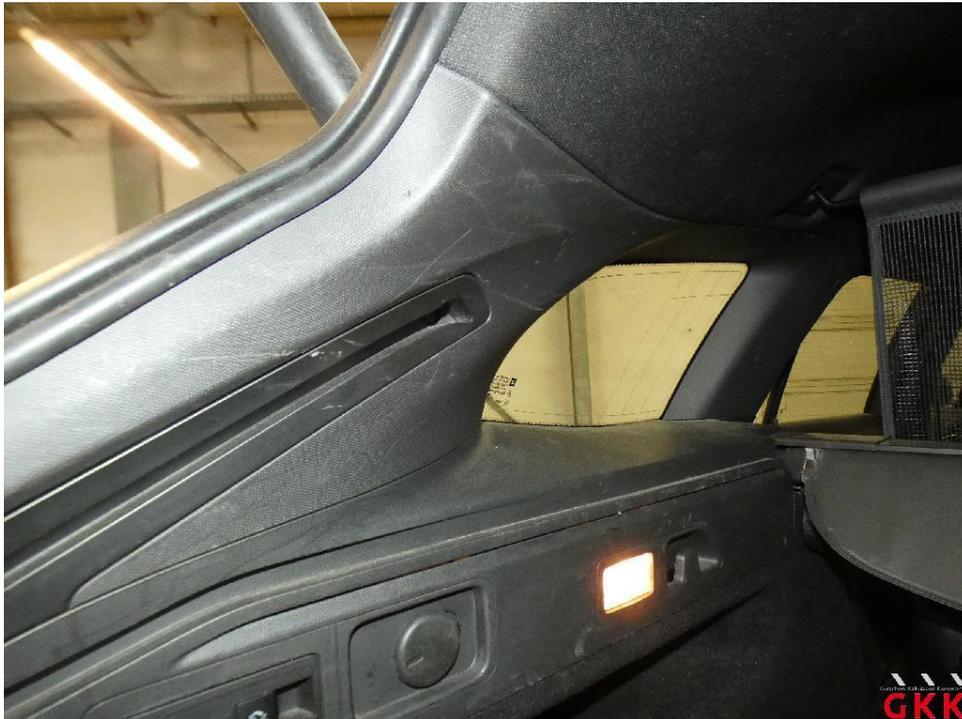
Bild 42 D- Säule links, Innenverkleidung, beschädigt, ersetzen

Bild 43 D- Säule links, Innenverkleidung, beschädigt, ersetzen

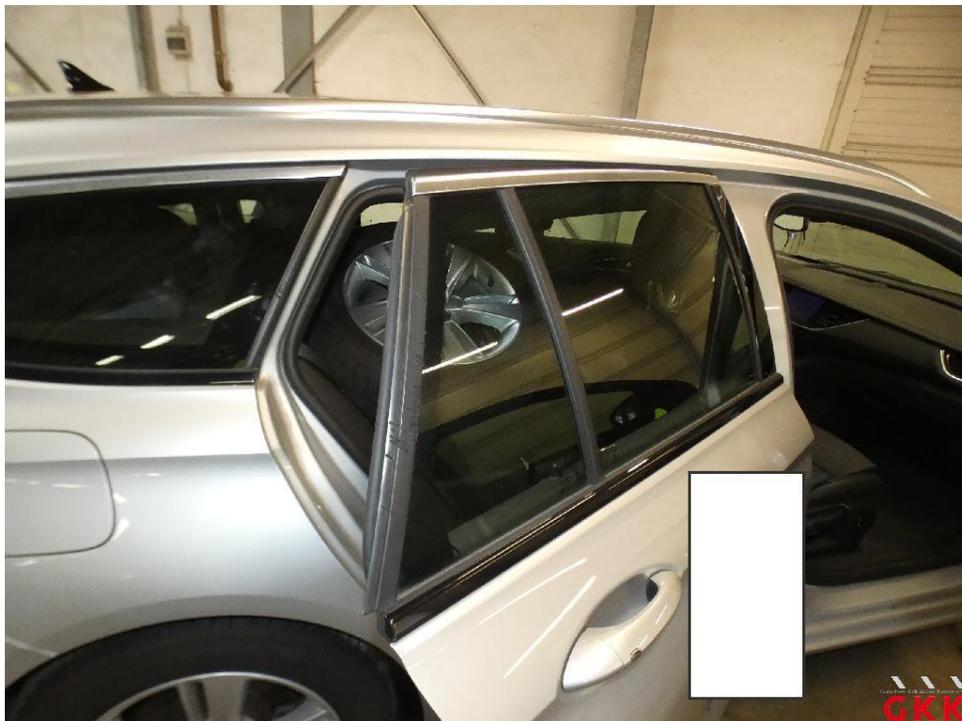
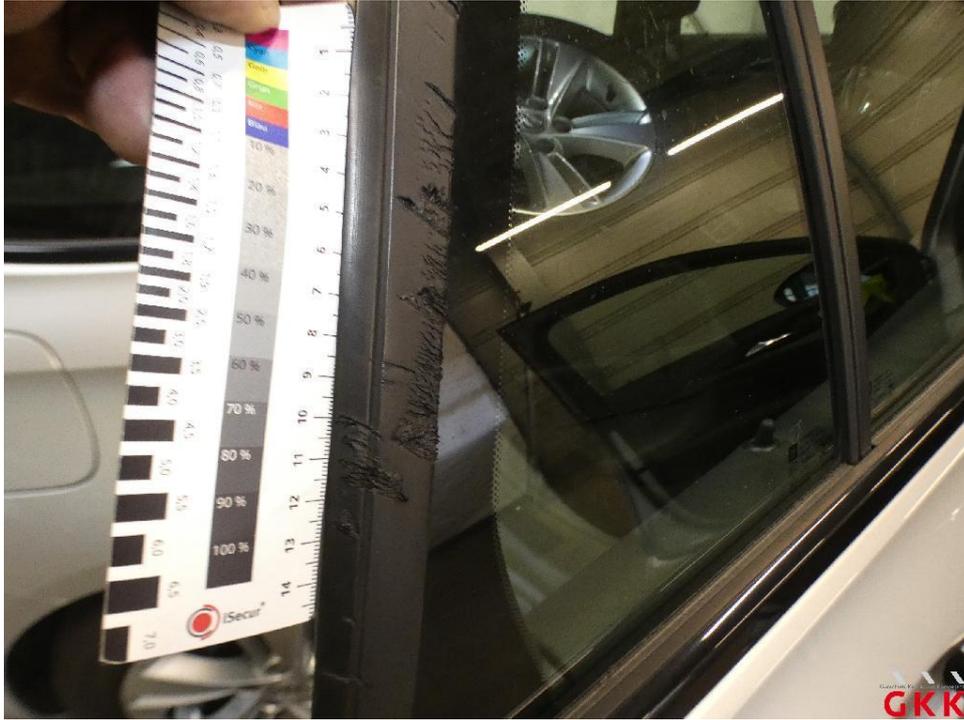
Bild 44 Tür hinten rechts, Dichtung, beschädigt, ersetzen

Bild 45 Tür hinten rechts, Dichtung, beschädigt, ersetzen
