## Wertgutachten

<b>Ihr Auftrag vom</b>	13.05.2025 durch Raiffeisen-Impuls Fuhrparkmanagement GmbH & Co. KG
<b>Besichtigungsort</b>	36272 Niederaula, Industriestraße 11
<b>Besichtigungsdatum</b>	15.05.2025
<b>Referenznummern</b>	2057632

<b>Fahrzeugident.-Nr.</b>	<b>W0VZT8EP4M1031504</b>		
<b>Fahrzeugart</b>	PKW - Kombi	<b>Farbton / Lackart</b>	Argon-Silber / Metallic
<b>Hersteller</b>	Opel	<b>Nächste HU</b>	02/2027
<b>Typ / Verkaufsbez.</b>	Insignia B Sports Tourer 2.0 CDTI Elegance	<b>Laufleistung abgelesen</b>	134.201 km
<b>Erstzulassung</b>	03.01.2022	<b>Emissionsklasse</b>	keine Angabe
<b>Getriebe / Gänge</b>	Automatik / 8	<b>Sitzplätze / Türen</b>	5 / 5
<b>Achsen / angetrieben</b>	2 / 1	<b>Anzahl Besitzer</b>	keine Angabe
<b>Motorart</b>	Reihenmotor / Diesel	<b>Hubraum / Nennleistung</b>	1.955 ccm / 128 KW
<b>Antriebsart</b>	Frontantrieb

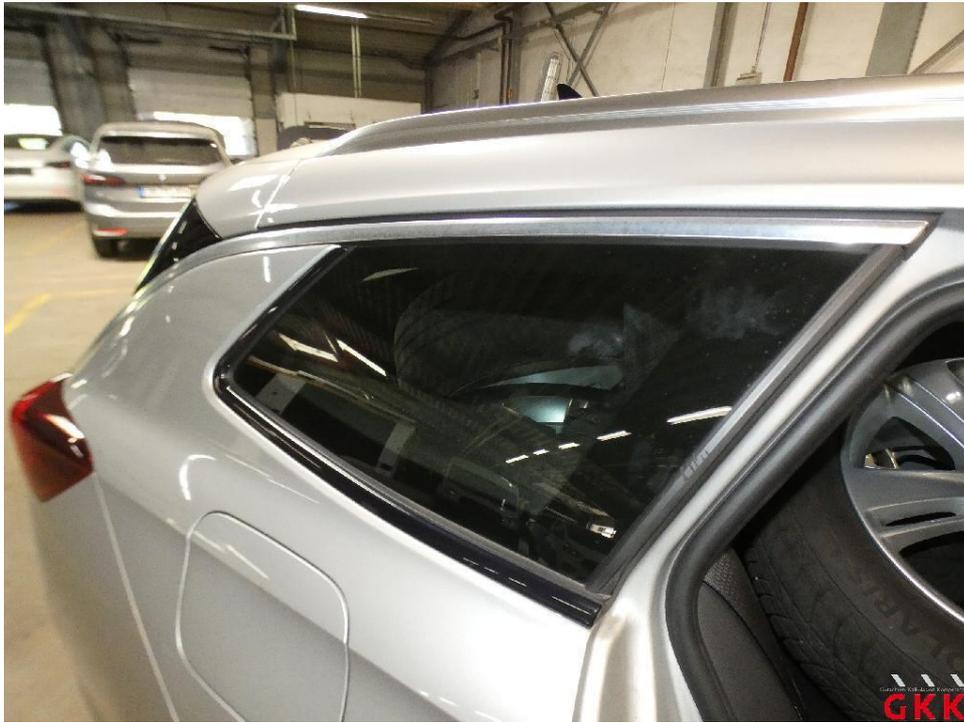
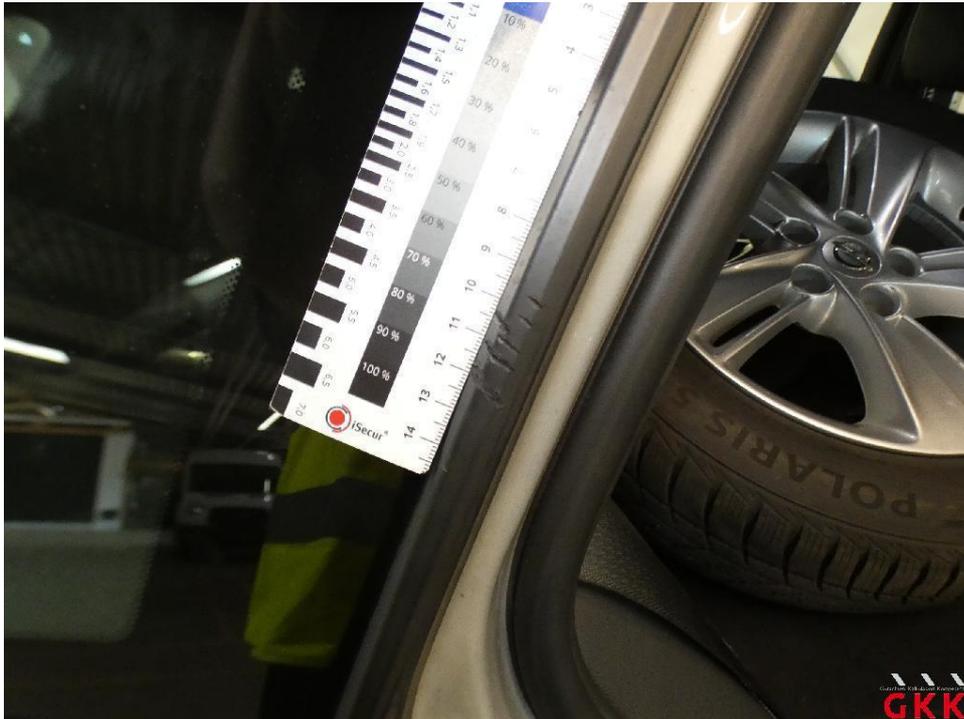
Bild 46 Seitenwand rechts, Scheibe -Rahmen-, beschädigt, ersetzen

Bild 47 Seitenwand rechts, Scheibe -Rahmen-, beschädigt, ersetzen
