## Wertgutachten

| Besichtigungsdatum | 25.04.2025 |

**Fahrzeugident.-Nr.** WF0EXXTTREME55850

| <b>Typ / Verkaufsbez.</b> | Transit Kasten 2.0 TDCI Trend | <b>Laufleistung abgelesen</b> | 169.074 km |

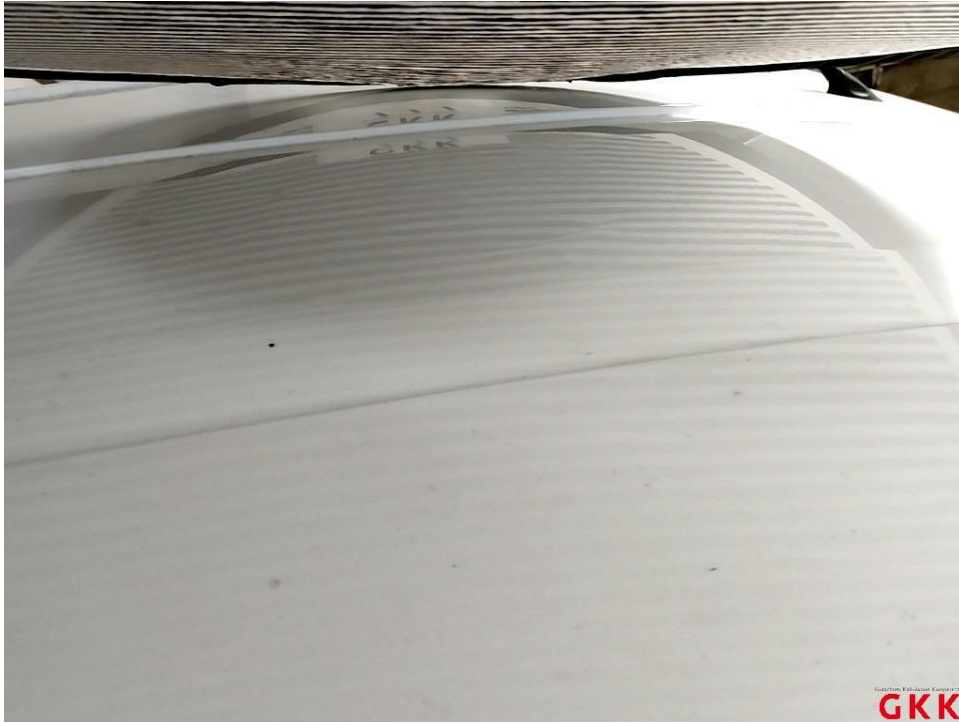
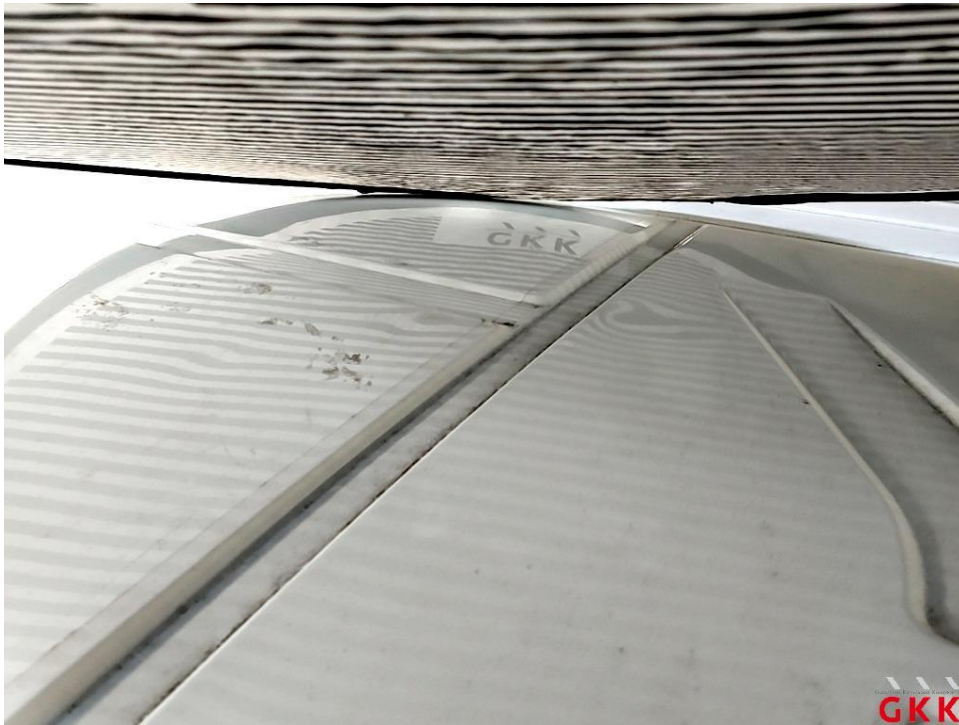
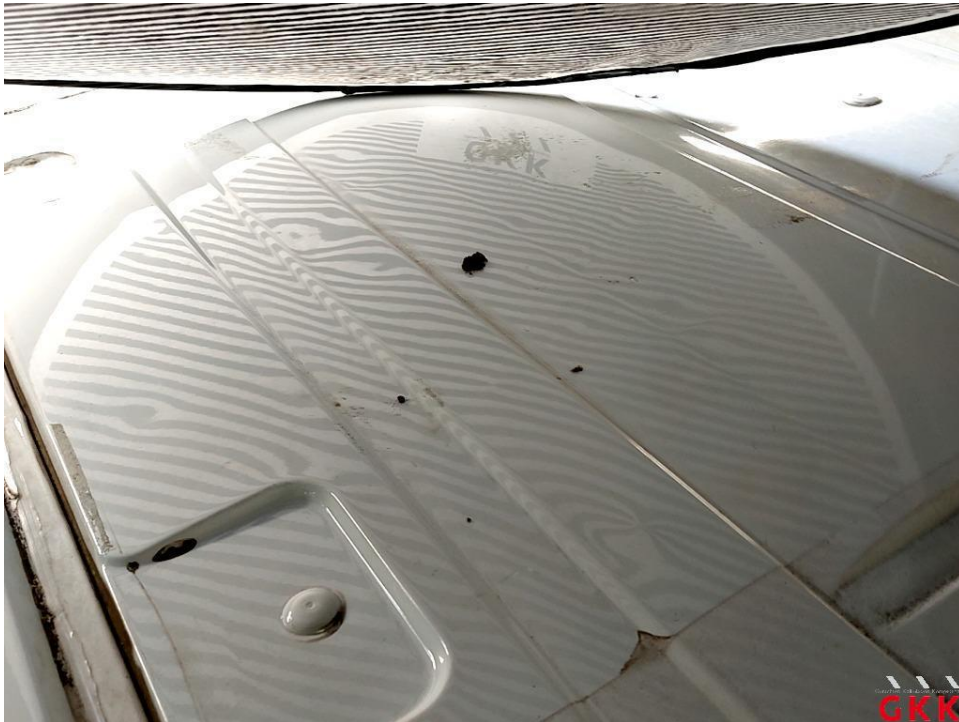
| Wertbeeinflussende Faktoren | | |
|---|---|---|
| Dach, beschädigt, instand setzen - lackieren (Bild 15, Bild 16, Bild 17) | 1724,09 € | 1214,52 € |

Bild 15 Dach, beschädigt, instand setzen - lackieren

Bild 16 Dach, beschädigt, instand setzen - lackieren

Bild 17 Dach, beschädigt, instand setzen - lackieren

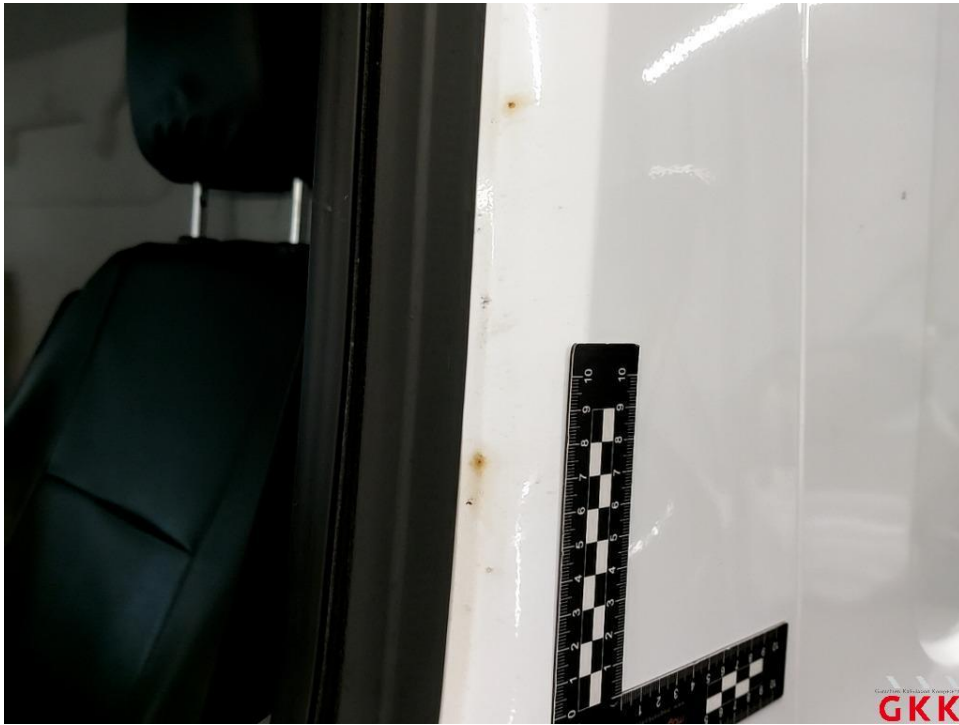
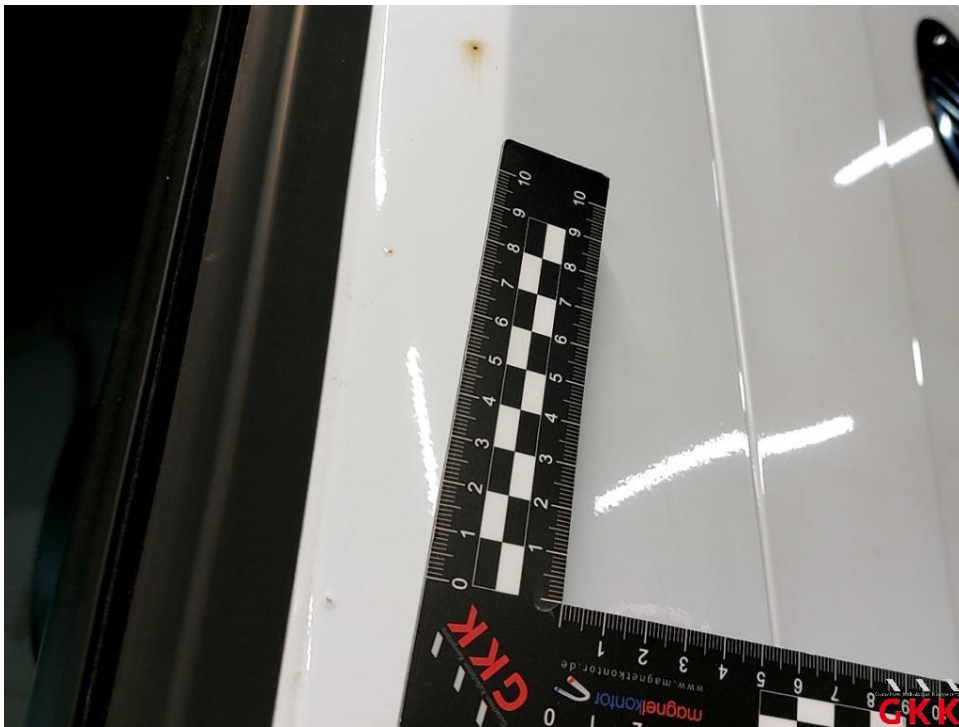
| Wertbeeinflussende Faktoren | | |
|---|---|---|
| Tür vorne links, korrodiert, instand setzen - lackieren (Bild 18, Bild 19, Bild 20) | 738,19 € | 376,05 € |

Bild 18 Tür vorne links, korrodiert, instand setzen - lackieren

Bild 19 Tür vorne links, korrodiert, instand setzen - lackieren

Bild 20 Tür vorne links, korrodiert, instand setzen - lackieren

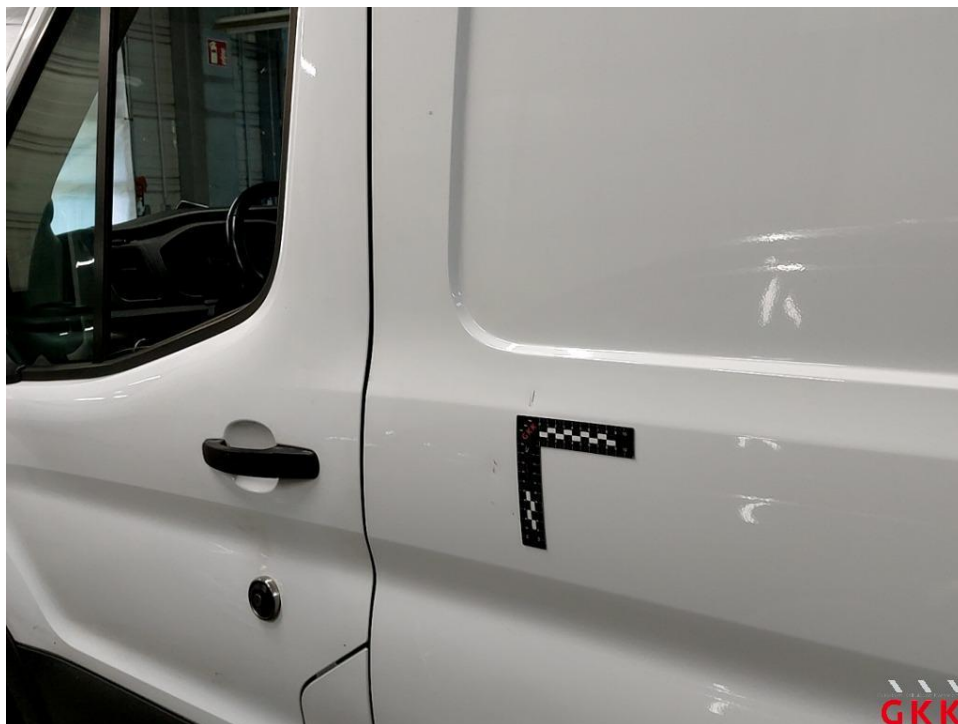
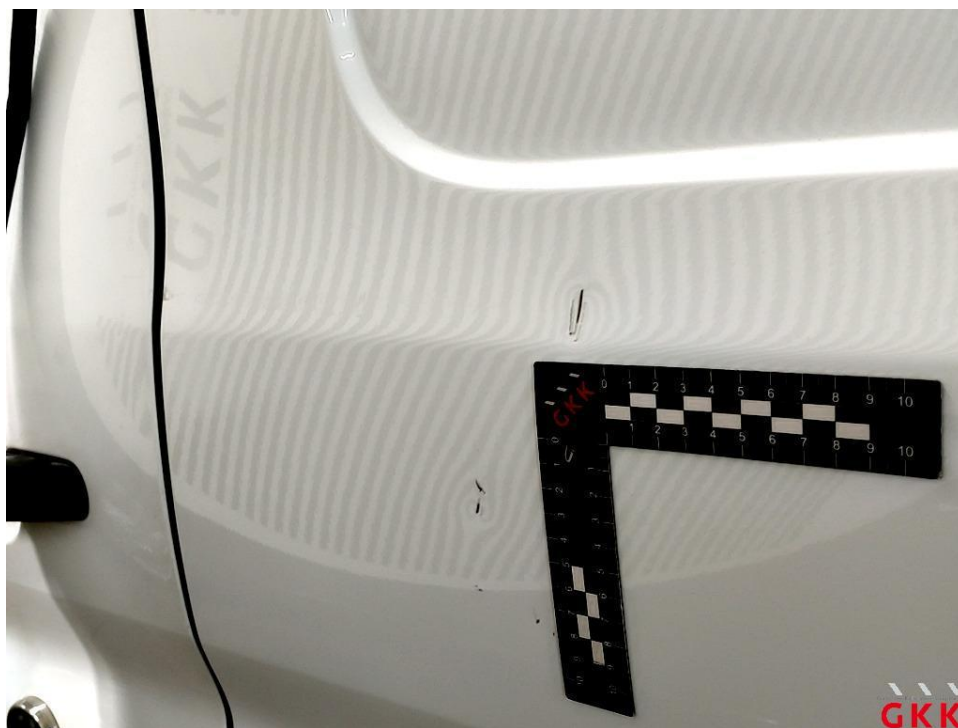
| Wertbeeinflussende Faktoren | | |
|---|---|---|
| Seitenwand links, beschädigt, instand setzen - lackieren (Bild 21, Bild 22) | 670,98 € | 389,68 € |

Bild 21      Seitenwand links, beschädigt, instand setzen - lackieren

Bild 22      Seitenwand links, beschädigt, instand setzen - lackieren

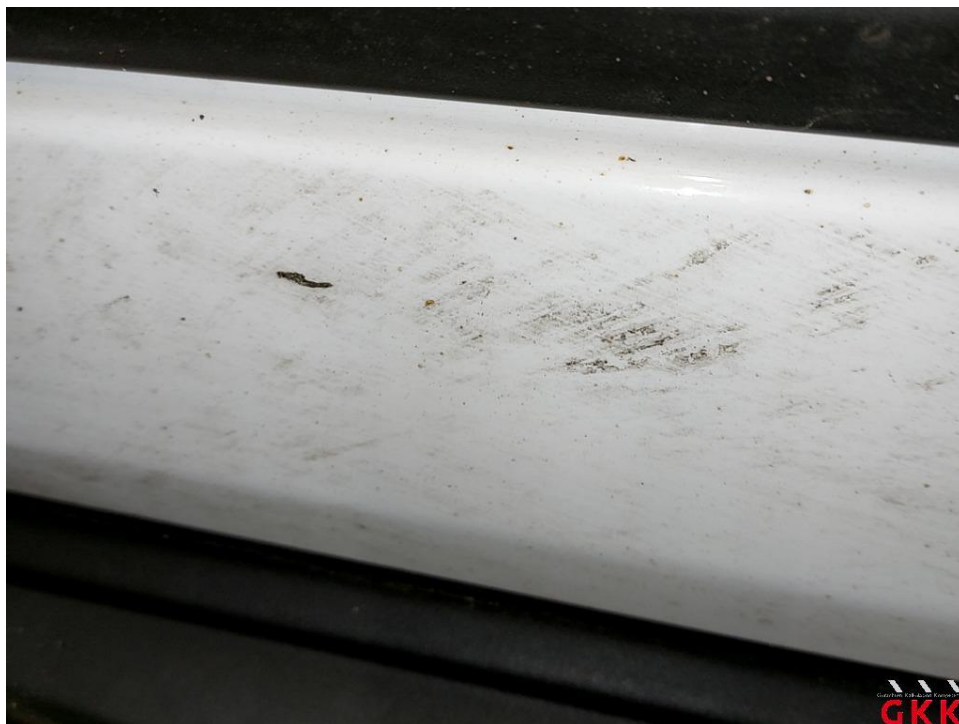
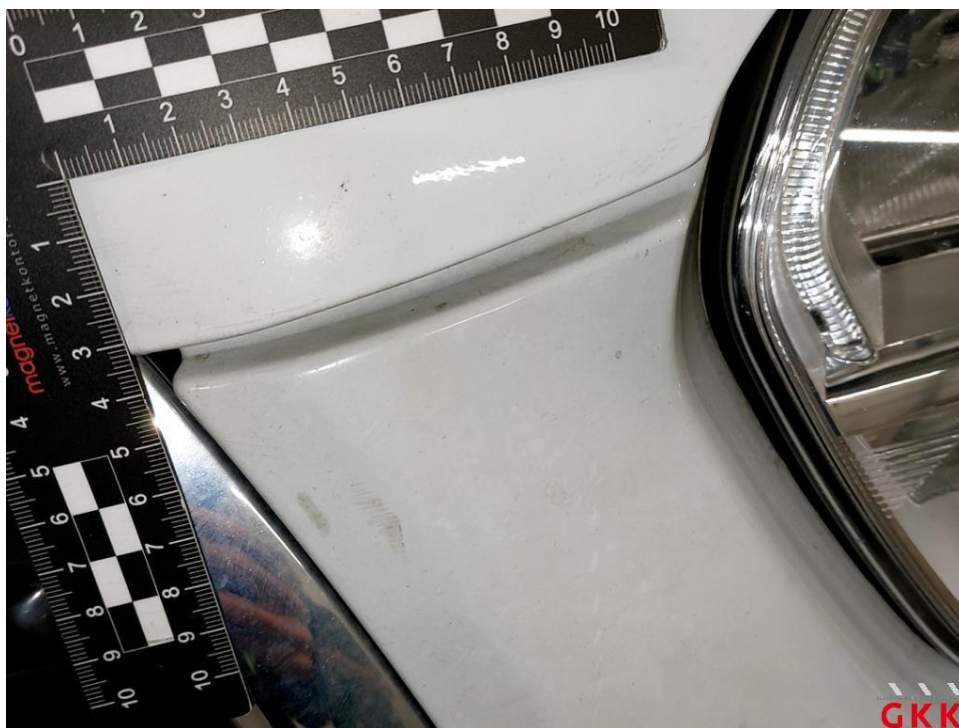
| Wertbeeinflussende Faktoren | | |
|---|---|---|
| Fahrzeug außen, Lackierung verwittert / matt, aufbereiten (Bild 23, Bild 24) | 159,52 € | 159,52 € |

Bild 23 Fahrzeug, außen, Lackierung verwittert / matt, aufbereiten

Bild 24 Fahrzeug, außen, Lackierung verwittert / matt, aufbereiten

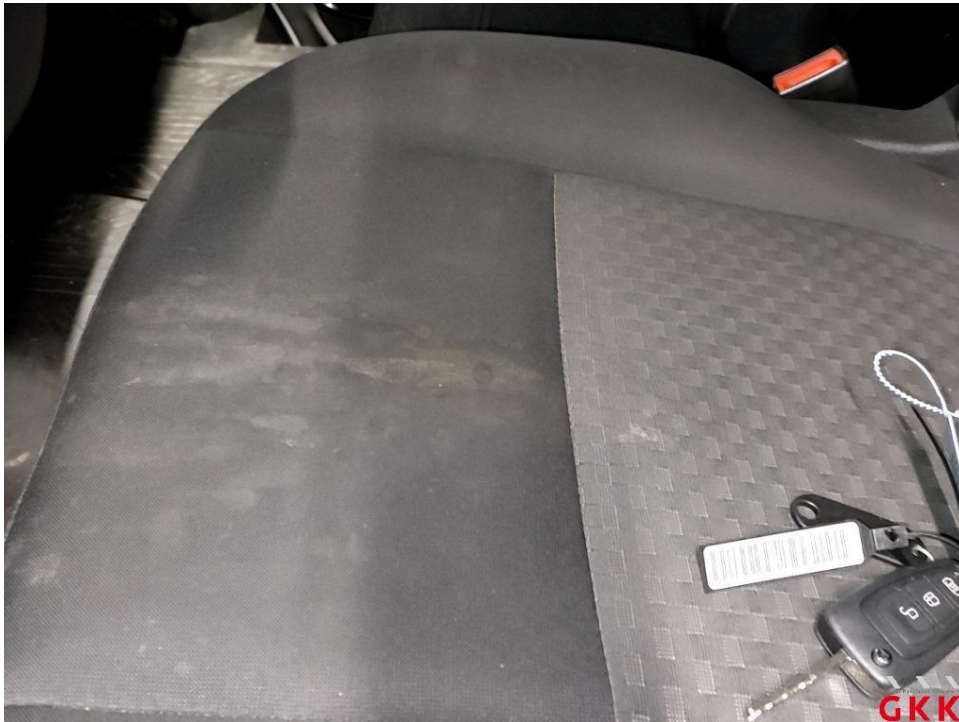
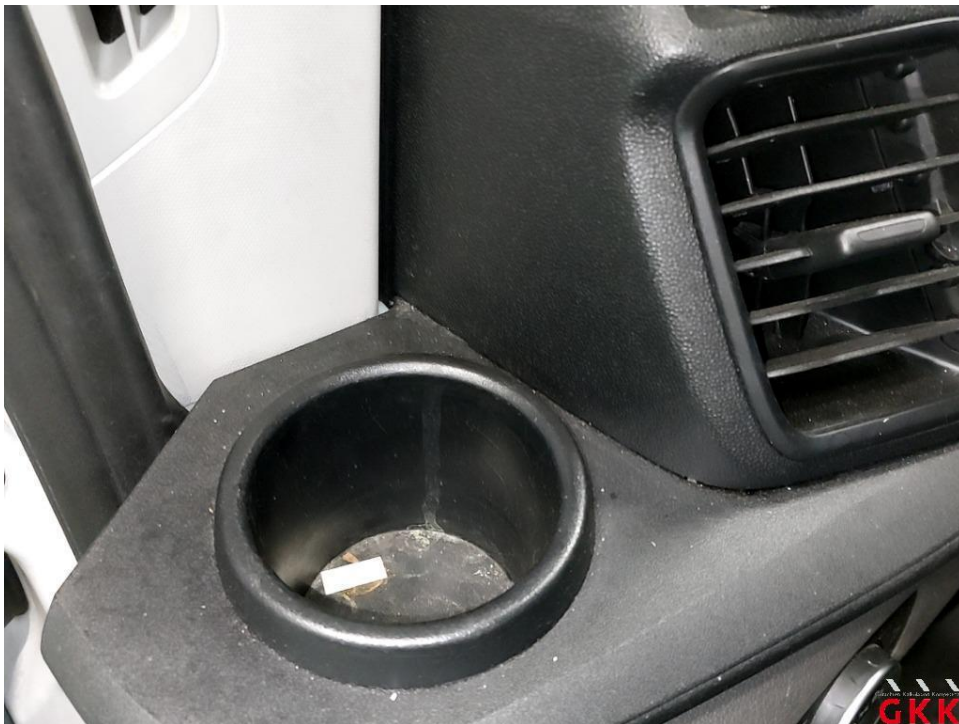
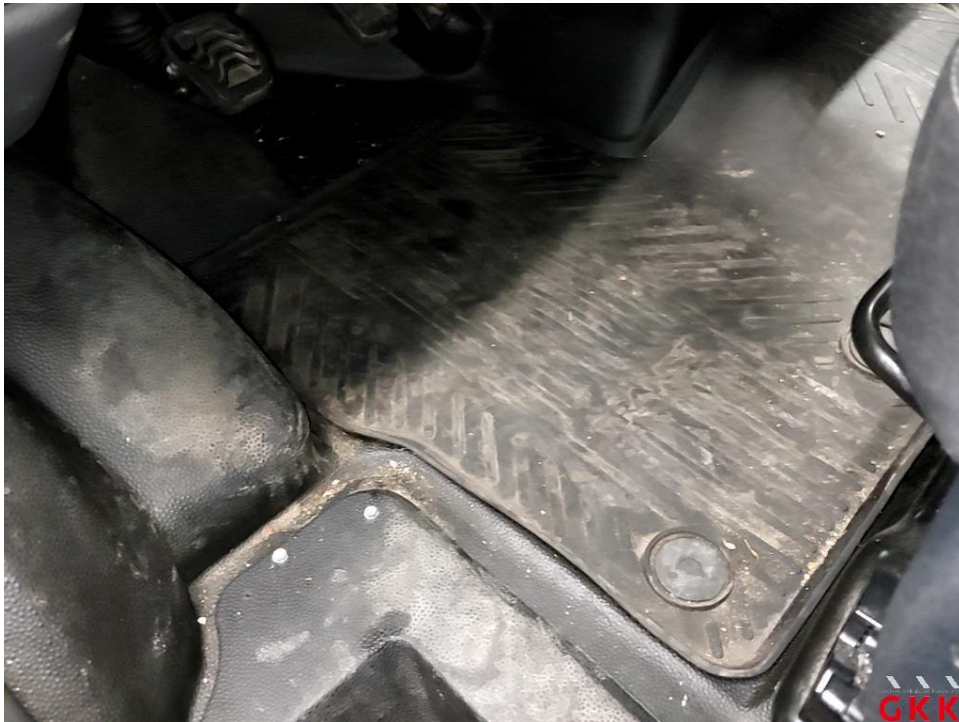
| Wertbeeinflussende Faktoren | | |
|---|---|---|
| Fahrzeug innen, verkratzt und verschmutzt, aufbereiten (Bild 25, Bild 26, Bild 27) | 159,52 € | 159,52 € |

Bild 25 Fahrzeug, innen, verkratzt und verschmutzt, aufbereiten

Bild 26 Fahrzeug, innen, verkratzt und verschmutzt, aufbereiten

Bild 27 Fahrzeug, innen, verkratzt und verschmutzt, aufbereiten

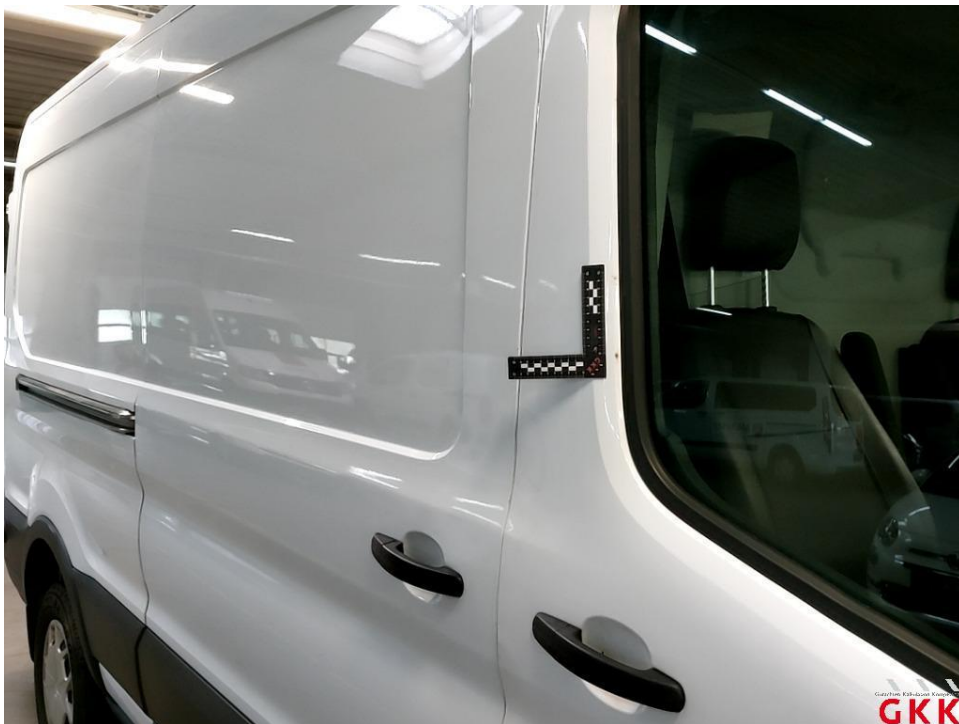
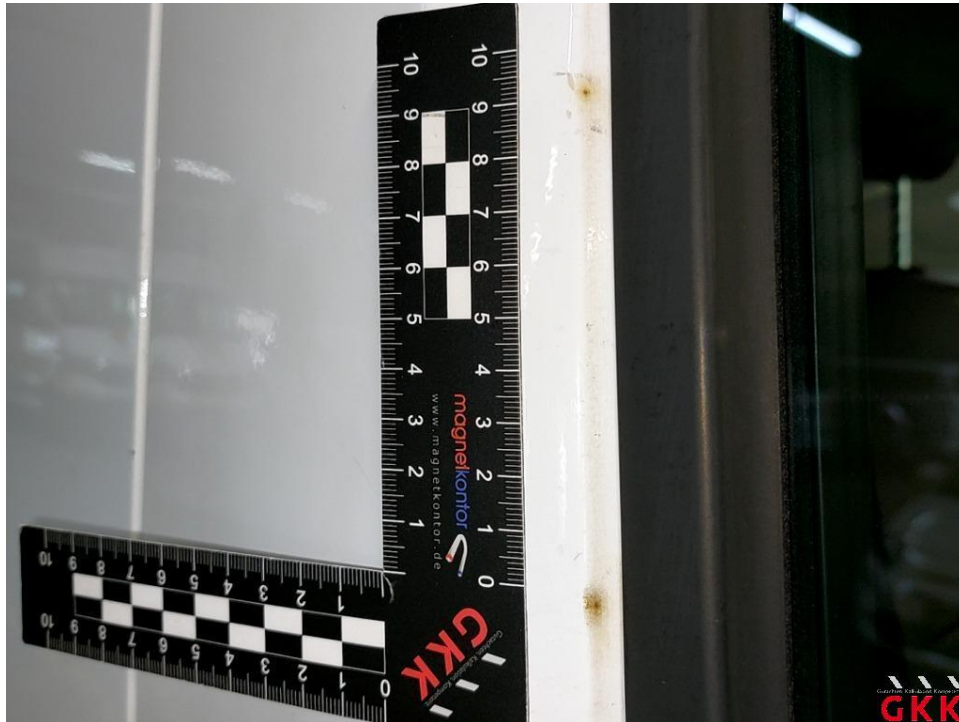
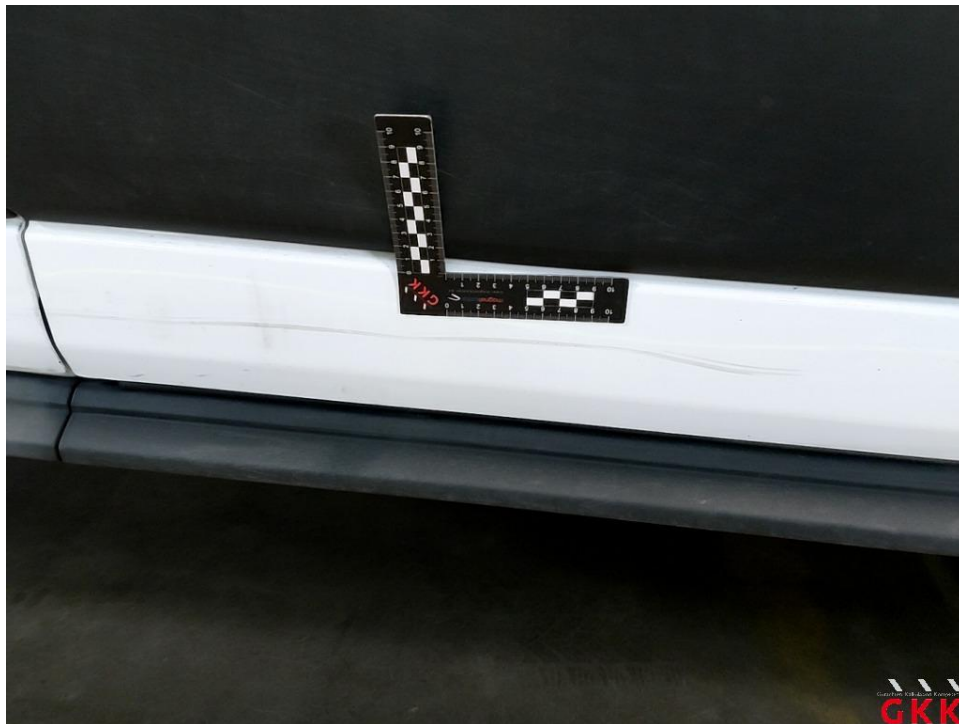
| Wertbeeinflussende Faktoren | | |
|---|---|---|
| Tür vorne rechts, korrodiert, instand setzen - lackieren (Bild 28, Bild 29, Bild 30) | 738,19 € | 376,05 € |

Bild 28 Tür vorne rechts, korrodiert, instand setzen - lackieren

Bild 29 Tür vorne rechts, korrodiert, instand setzen - lackieren

Bild 30 Tür vorne rechts, korrodiert, instand setzen - lackieren

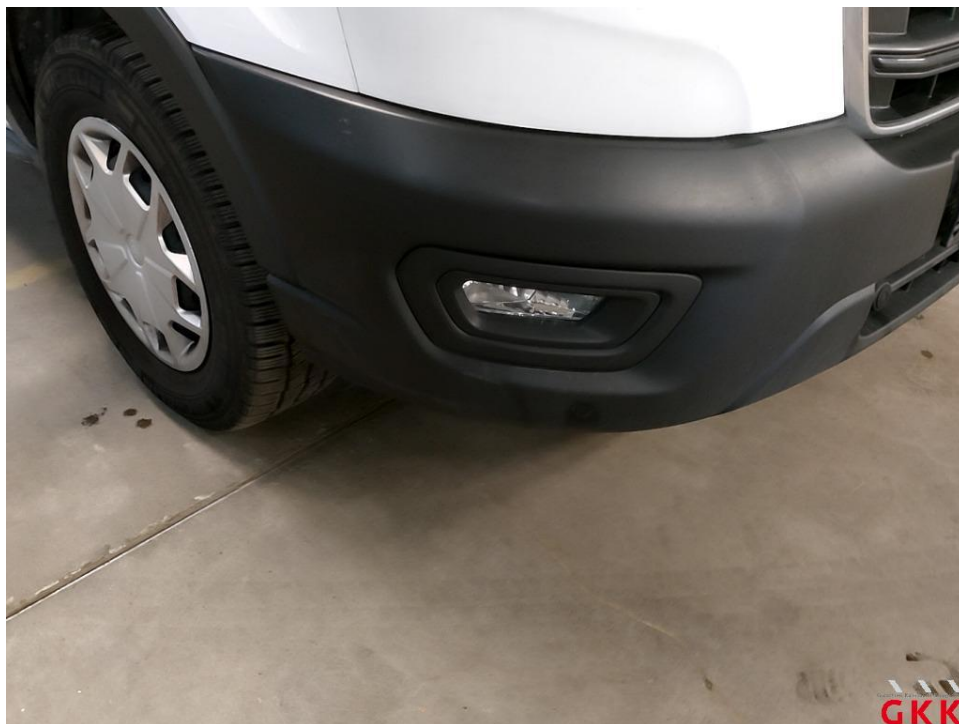
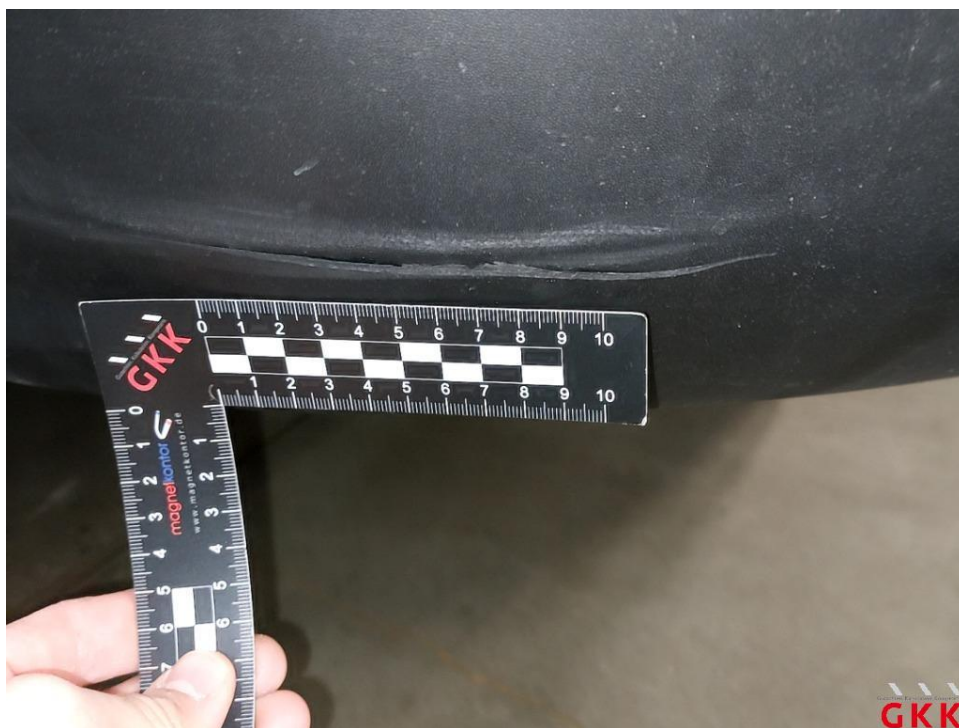
| Wertbeeinflussende Faktoren | | |
|---|---|---|
| Stoßfänger vorne Verkleidung -unlackiert-, verkratzt, ersetzen (Bild 31, Bild 32) | 526,34 € | 236,85 € |

Bild 31 Stoßfänger vorne, Verkleidung -unlackiert-, verkratzt, ersetzen

Bild 32 Stoßfänger vorne, Verkleidung -unlackiert-, verkratzt, ersetzen

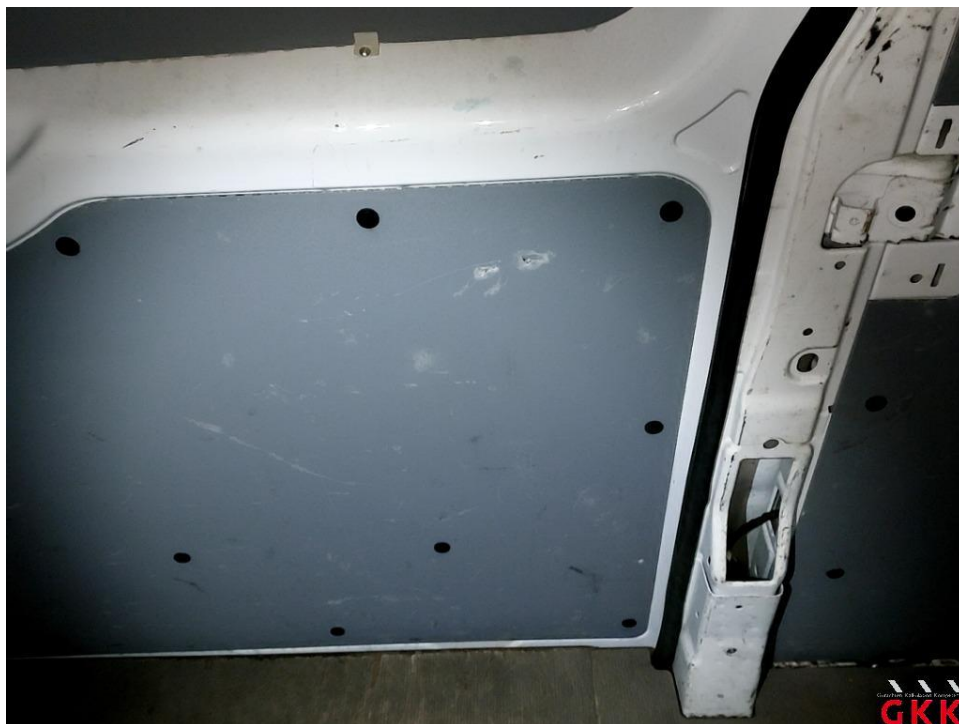
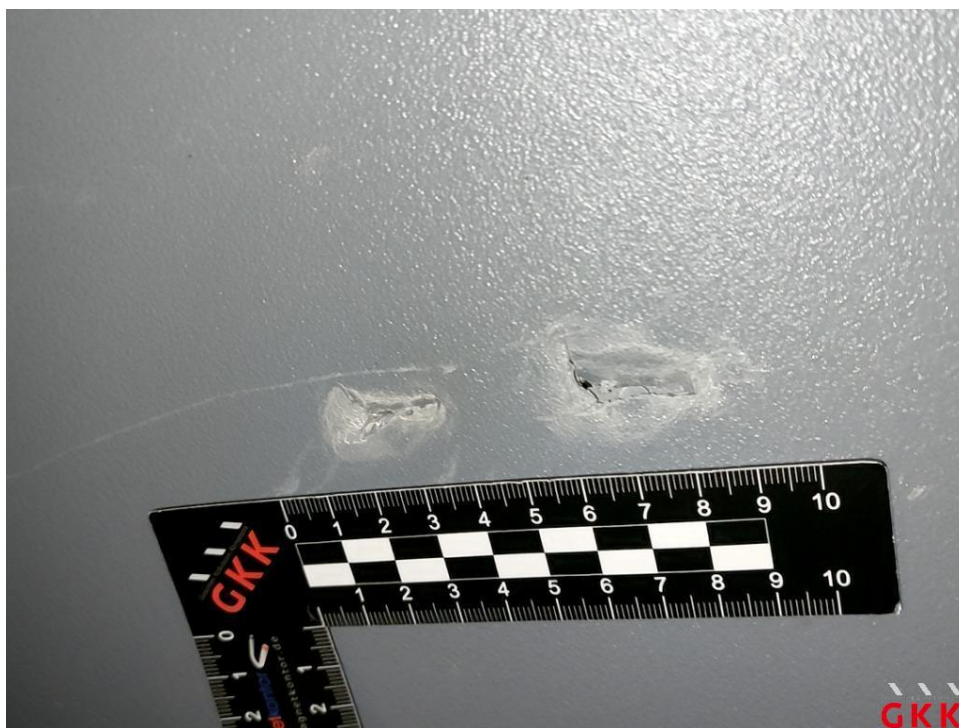
| Wertbeeinflussende Faktoren | | |
|---|---|---|
| Schiebetür rechts Innenverkleidung, beschädigt, ersetzen (Bild 33, Bild 34) | 102,86 € | 46,29 € |

Bild 33 Schiebetür rechts, Innenverkleidung, beschädigt, ersetzen

Bild 34 Schiebetür rechts, Innenverkleidung, beschädigt, ersetzen

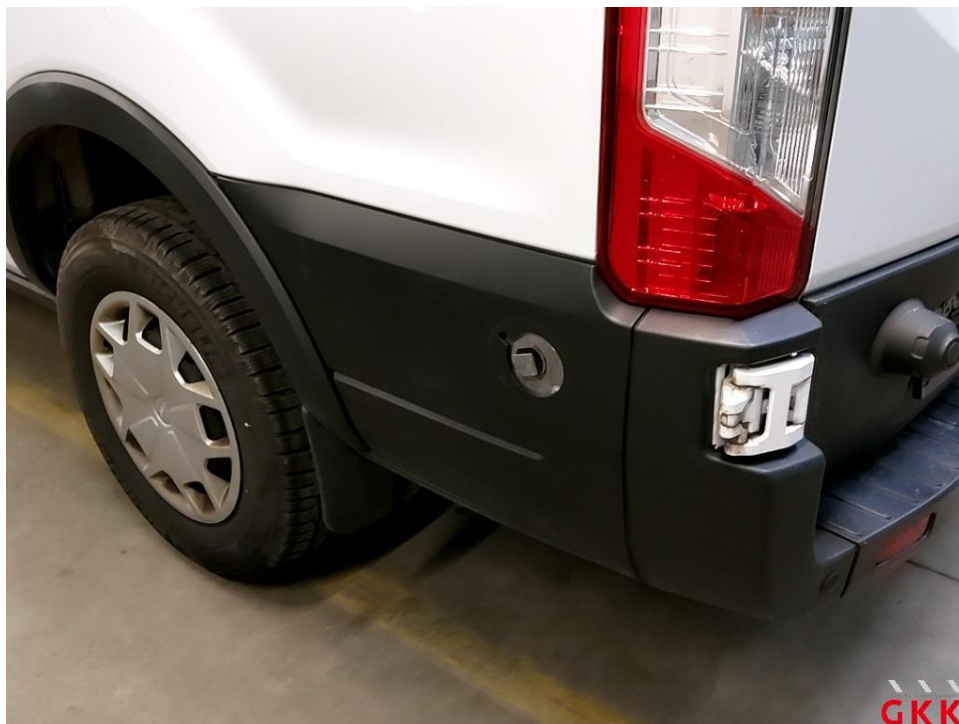
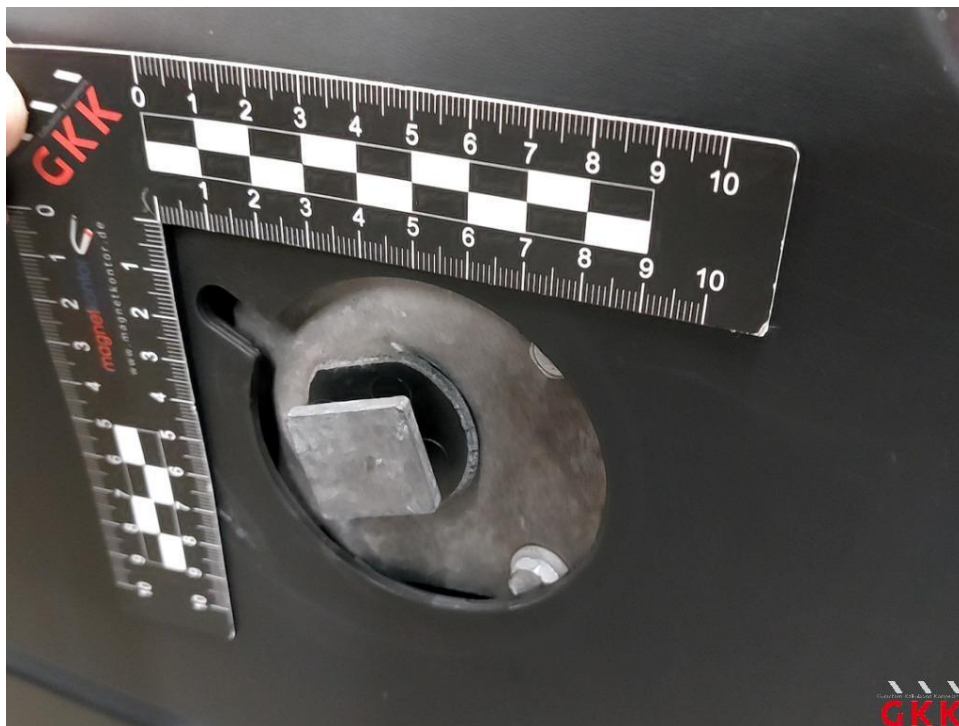
| Wertbeeinflussende Faktoren | | |
|---|---|---|
| Anschlag / Hecktür links, fehlt, ersetzen (Bild 35, Bild 36) | 103,94 € | 103,94 € |

Bild 35    Anschlag / Hecktür links, fehlt, ersetzen

Bild 36    Anschlag / Hecktür links, fehlt, ersetzen

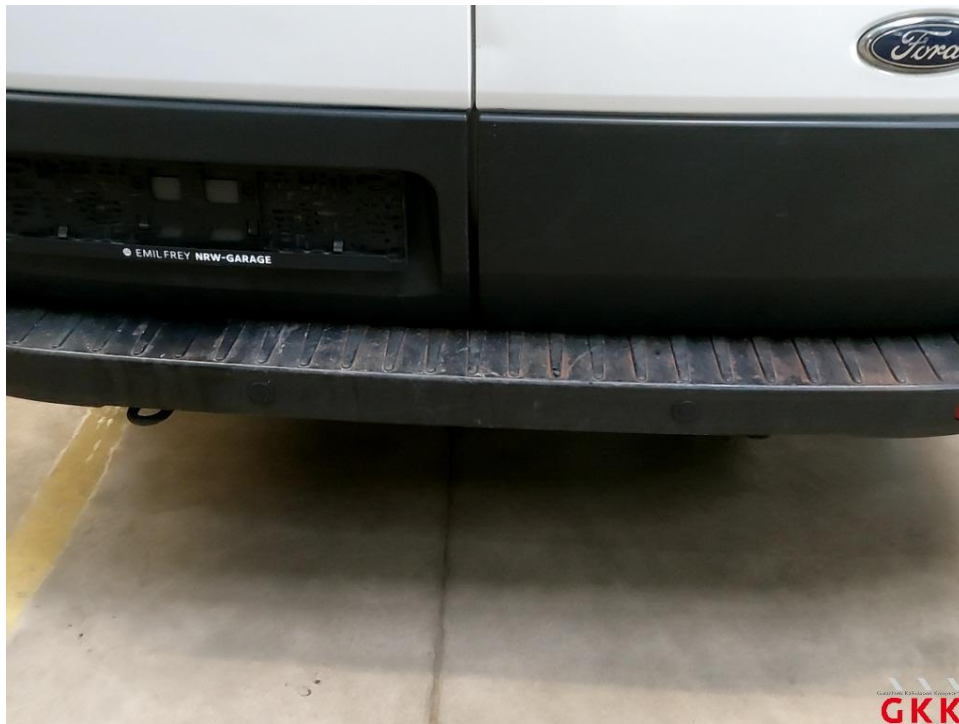
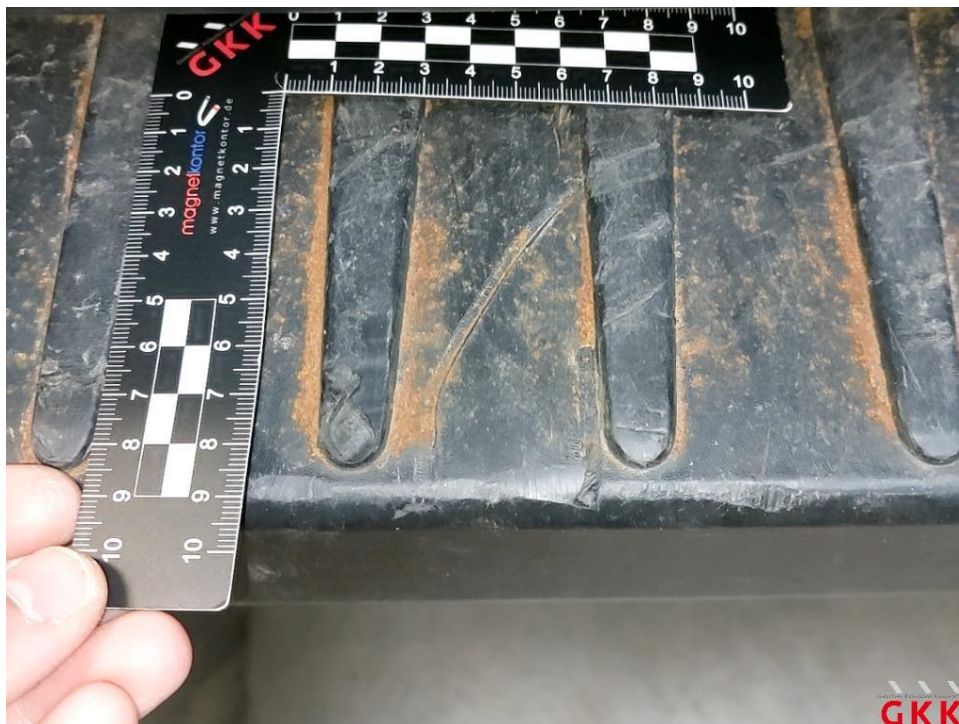
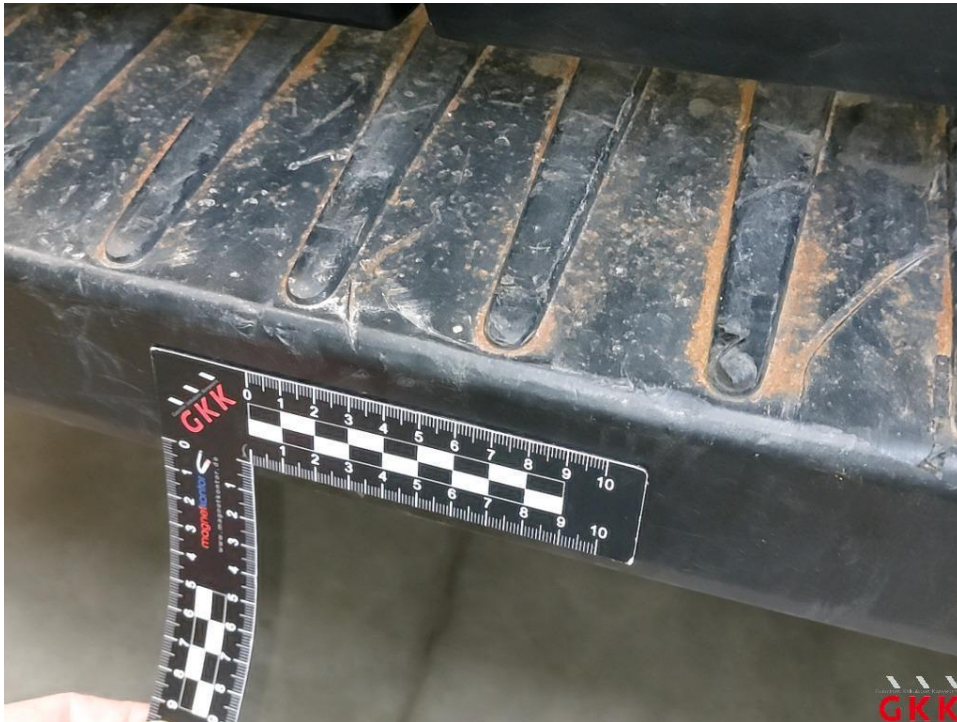
| Wertbeeinflussende Faktoren | | |
|---|---|---|
| Stoßfänger hinten Verkleidung -unlackiert-, beschädigt, ersetzen (Bild 37, Bild 38, Bild 39) | 299,49 € | 134,77 € |

Bild 37 Stoßfänger hinten, Verkleidung -unlackiert-, beschädigt, ersetzen

Bild 38 Stoßfänger hinten, Verkleidung -unlackiert-, beschädigt, ersetzen

Bild 39 Stoßfänger hinten, Verkleidung -unlackiert-, beschädigt, ersetzen

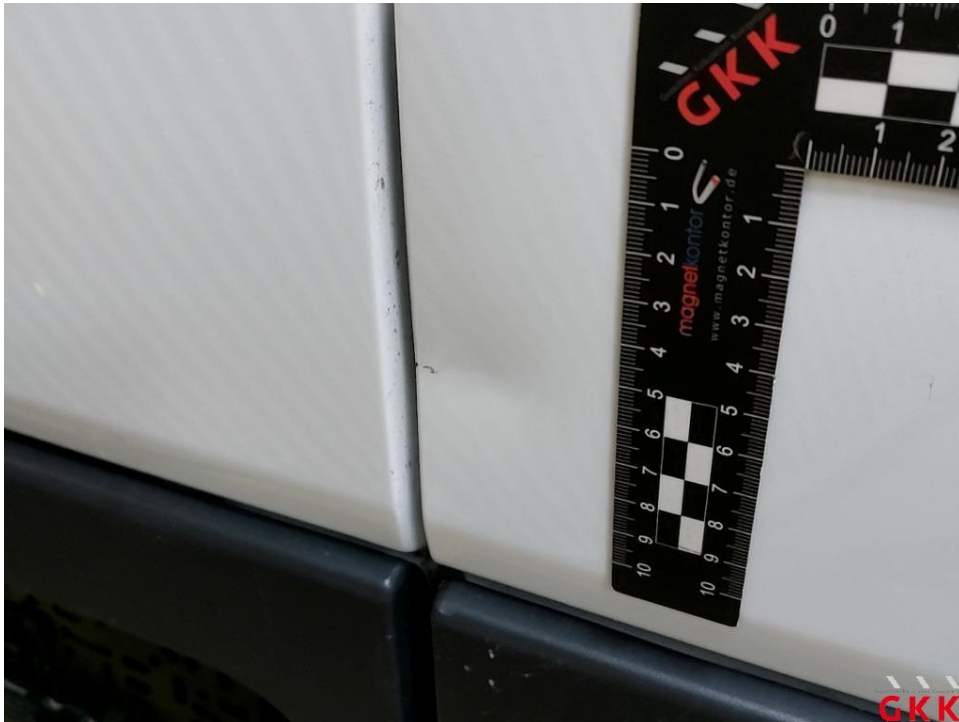
| Wertbeeinflussende Faktoren | | |
|---|---|---|
| Hecktür rechts, beschädigt, Smartrepair (Bild 40, Bild 41) | 120,00 € | 120,00 € |

Bild 40 Hecktür rechts, beschädigt, Smartrepair

Bild 41 Hecktür rechts, beschädigt, Smartrepair

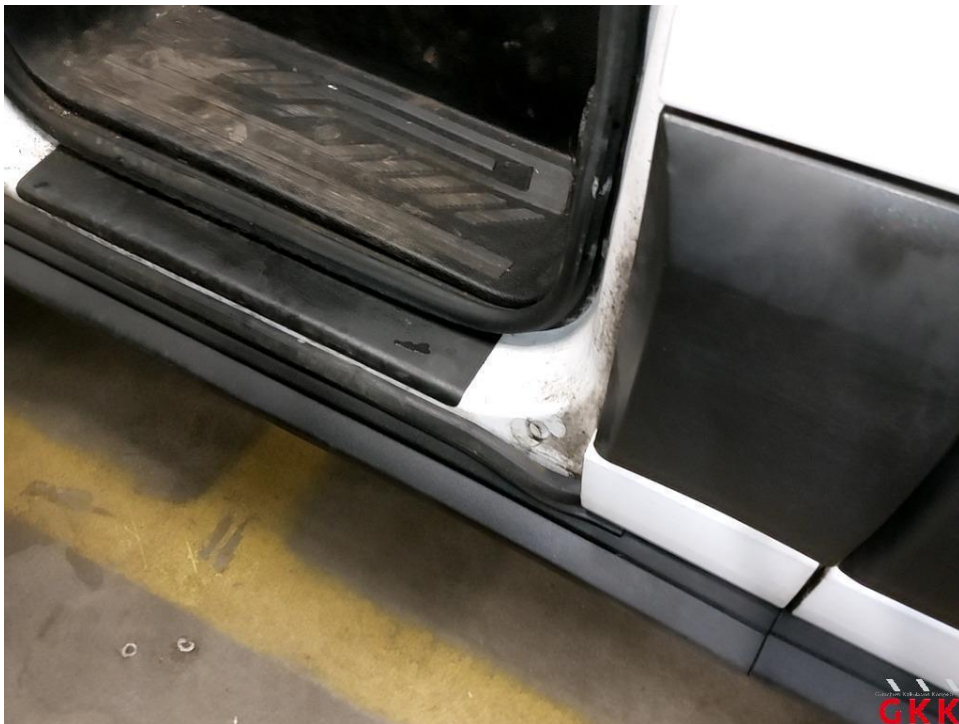
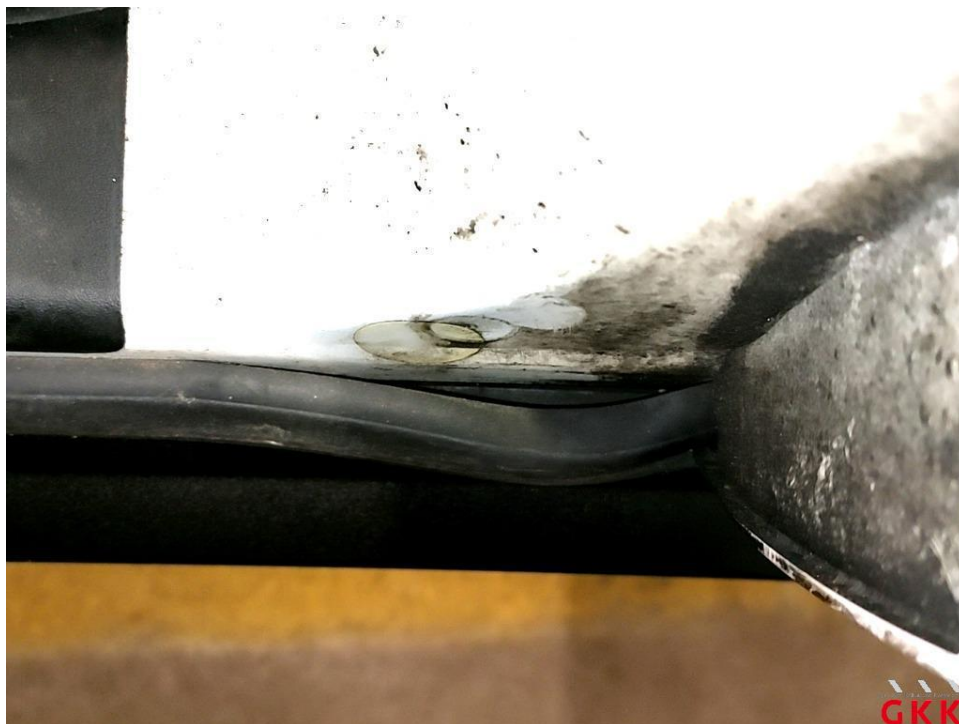
| Wertbeeinflussende Faktoren | | |
|---|---|---|
| Tür vorne links Dichtung -Einstieg-, lose, ersetzen (Bild 42, Bild 43) | 142,63 € | 64,18 € |

Bild 42 Tür vorne links, Dichtung -Einstieg-, lose, ersetzen

Bild 43 Tür vorne links, Dichtung -Einstieg-, lose, ersetzen
