# Zustandsbericht

Protokollnummer: 39285697  
Auftrags-Nr / Referenz: 18926776  
Besichtigungsdatum: 02.04.2025

<b>Hersteller / Modell</b>	Tesla Model 3 Standard Reichweite Plus Hinterradantrieb		
<b>Kennzeichen</b>	N-KB 6000E	<b>Fahrgestellnummer</b>	5YJ3E7EA4MF905941
<b>Erstzulassung</b>	30.03.2021	<b>Laufleistung (abgelesen)</b>	59.924 km
<b>HSN/TSN</b>	1480 / AAZ 00026	<b>Kraftstoffart / Zylinder</b>	Elektro / 0
<b>Fahrzeugart</b>	PKW Limousine	<b>Antriebsart</b>	Heckantrieb
<b>Schadstoffklasse</b>	2017/1151;WLTP;reine Elektrofz	<b>Getriebe / Anzahl Gänge</b>	Direktantrieb
<b>Farbe</b>	Pearl White Multi-Coat	<b>Besichtigungszustand</b>	Ausreichend
<b>Leistung / Hubraum</b>	88 kW / 0 ccm	<b>Nächste HU</b>	04/2026
<b>Wartungsheft / Nachweis</b>	digitaler Nachweis / vollständig	<b>Restlauf bis Service</b>	
<b>Letzte Wartung</b>		<b>Polsterart</b>	Leder
<b>Vorschaden</b>	Keine Feststellbar	<b>Polsterfarbe</b>	Schwarz
<b>Nachlackierung</b>	Feststellbar	<b>zul. Gesamtgewicht</b>	2.014 kg
<b>Dokumente</b>	ZB   vorhanden	<b>Anzahl Halter</b>	unbekannt

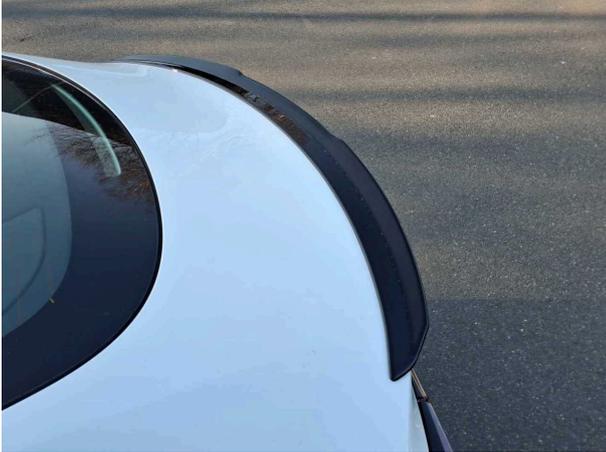
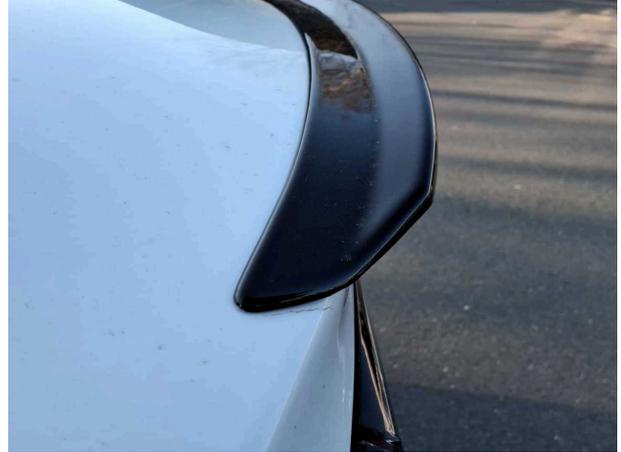
Nr.	Bauteilgruppe	Beschreibung
1	Heckklappe/-tür	Heckspoiler - abweichend Auslieferungszustand - entfernen
2	Rad/Reifen	Leichtmetallfelge hinten rechts - verkratzt / verschürft - Wertminderung
3	Seitenwand rechts	Seitenwand (Lack reißt im Kantenbereich) - nicht fachgerecht instandgesetzt - lackieren
4	Stoßfänger vorn	Stoßfänger vorn - Lackmangel - lackieren
5	Verglasung	Frontscheibe (Mit Rissbildung) - Steinschlag - erneuern

**Beschädigung #1:** Heckklappe/-tür: Heckspoiler - abweichend Auslieferungszustand - entfernen

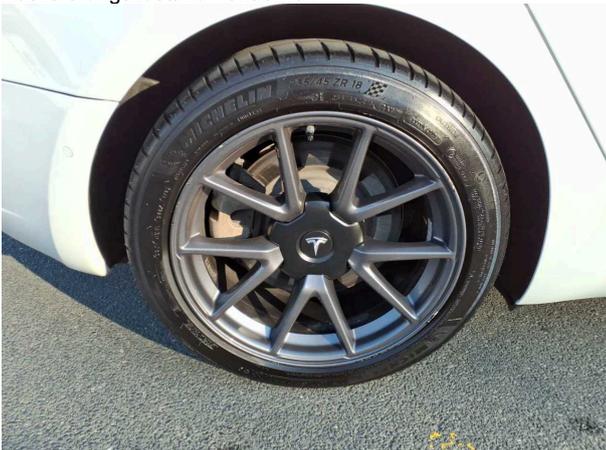
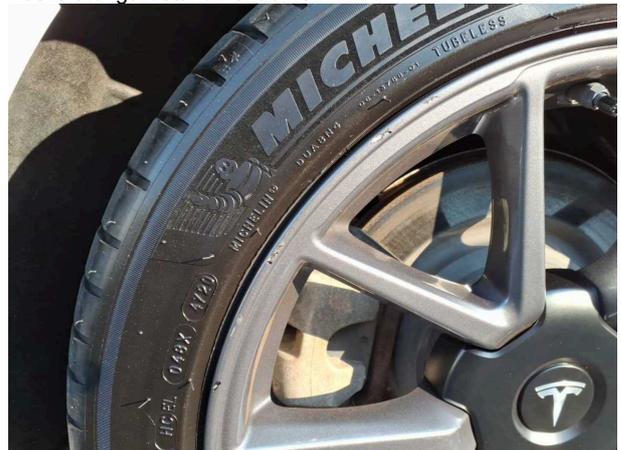
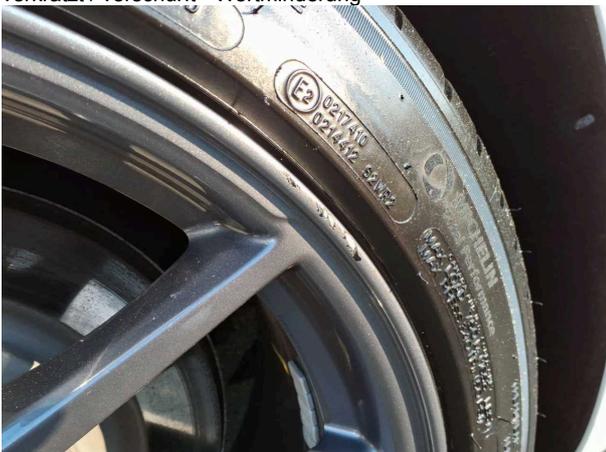
**Beschädigung #2:** Rad/Reifen: Leichtmetallfelge hinten rechts - verkratzt / verschürft - Wertminderung

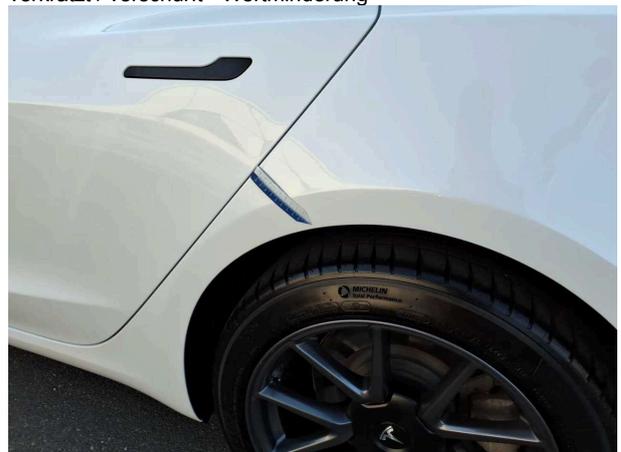
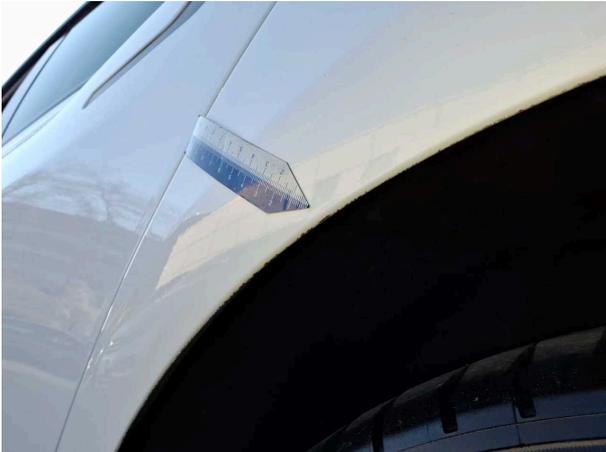
**Beschädigung #3:** Seitenwand rechts: Seitenwand (Lack reißt im Kantenbereich) - nicht fachgerecht instandgesetzt - lackieren

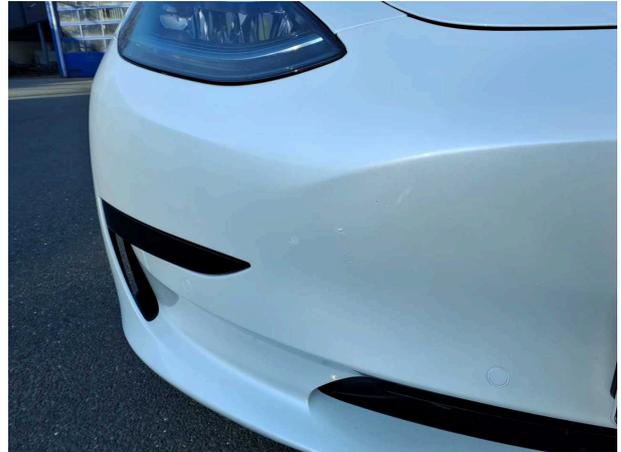
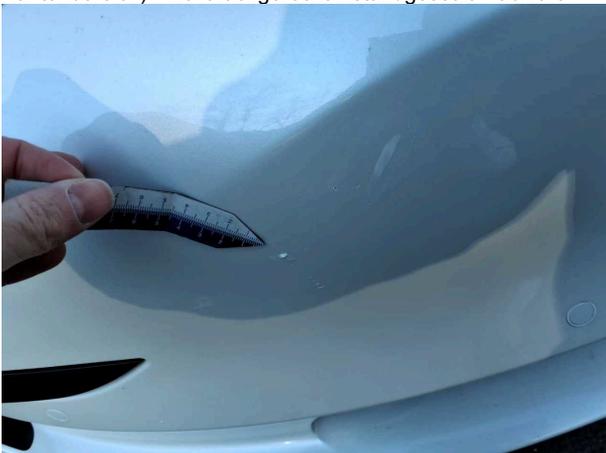
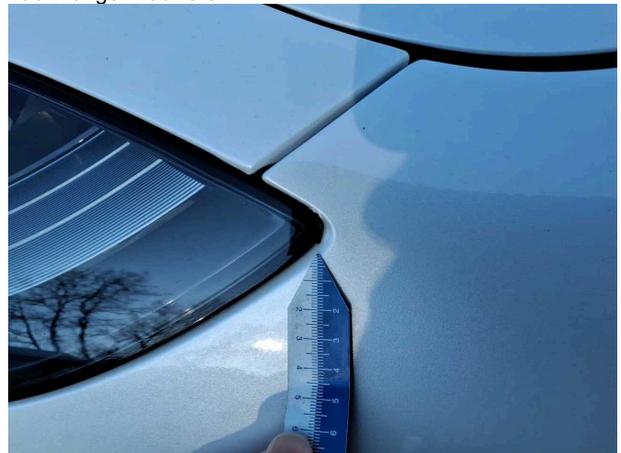
**Beschädigung #4:** Stossfänger vorn: Stossfänger vorn - Lackmangel - lackieren

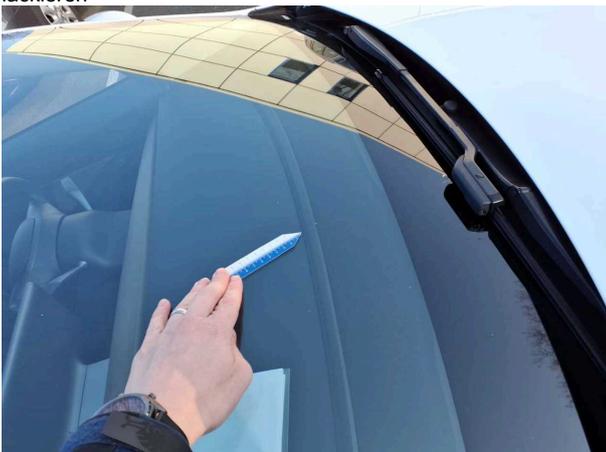
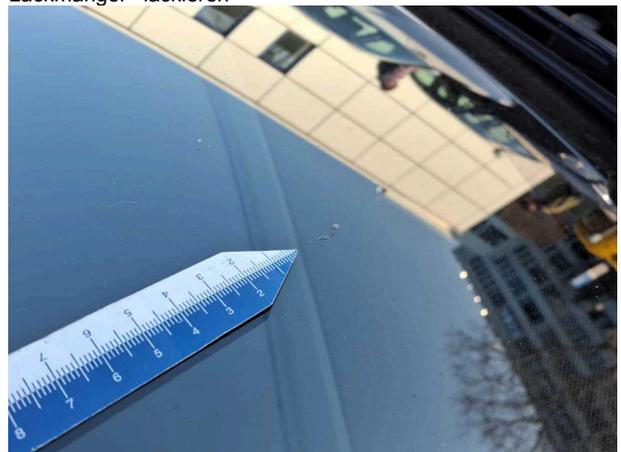
**Beschädigung #5:** Verglasung: Frontscheibe (Mit Rissbildung) - Steinschlag - erneuern

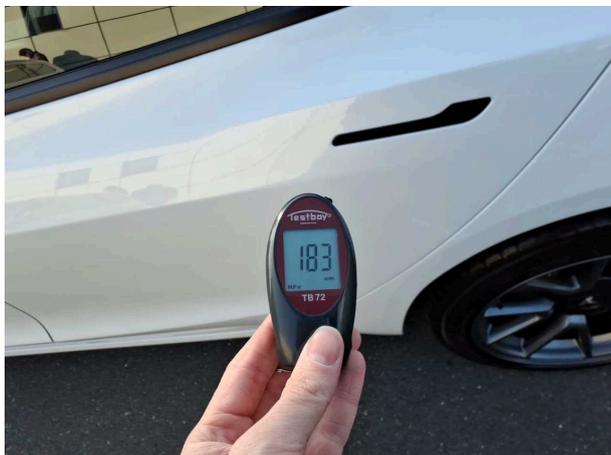
**Nacklackierung 1:** Tür hinten links

Nr.	Ort	Wertminderung
1	Tür hinten links, fachgerecht ausgeführt, Reparaturrechnung nicht vorhanden	
2	Seitenwand links, nicht fachgerecht ausgeführt, Reparaturrechnung nicht vorhanden
