WBA5F31020FL17390

Zustandsbericht

TÜV SÜD Auto Partner GmbH
Gutenbergstr. 13
70771 Leinfelden-Echterdingen

Besichtigungsdatum: 09.05.2025
Protokollnummer: 39651431
Anlieferungsdatum: 09.05.2025

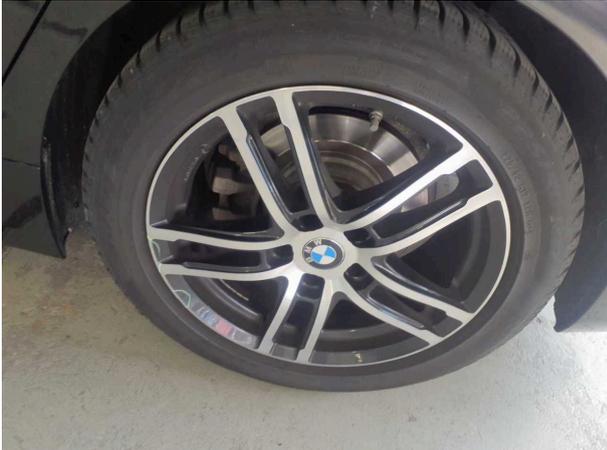
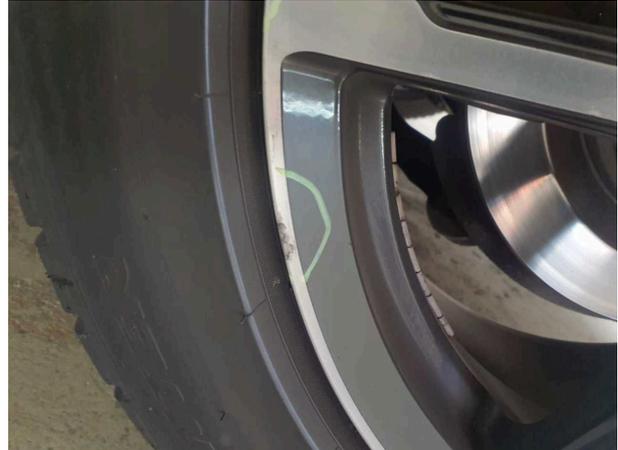
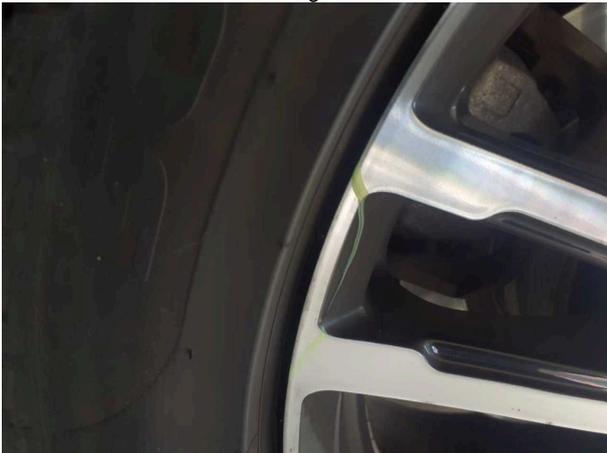
Beschädigung #1: Rad/Reifen: Leichtmetallfelge hinten links - verkratzt / verschürft - kein Abzug

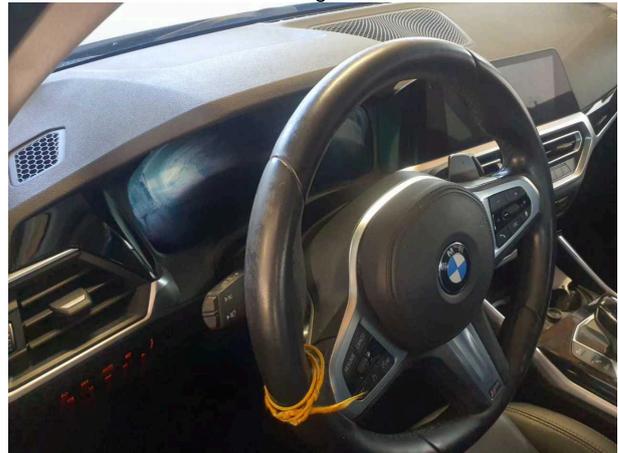
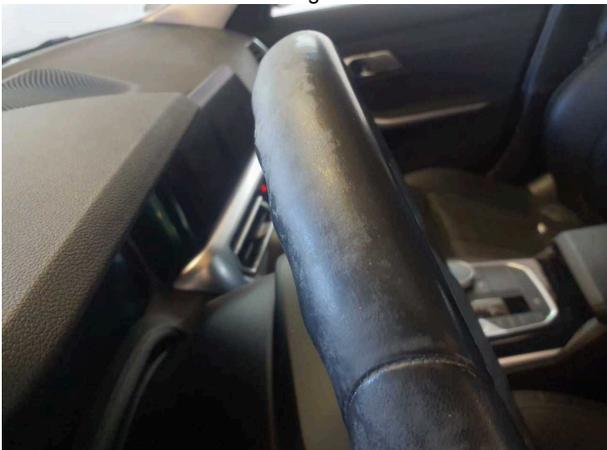
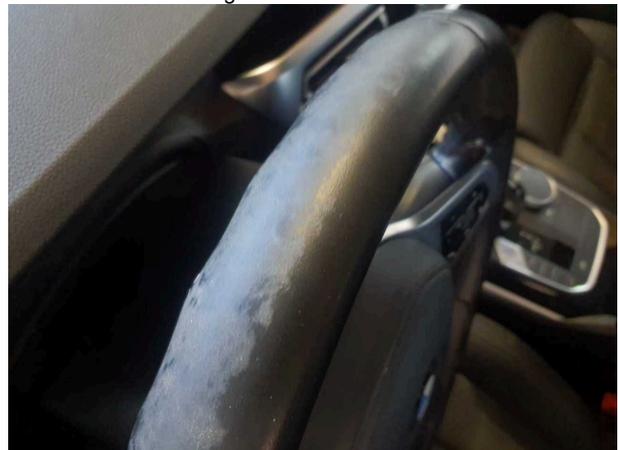
Beschädigung #2: Lenkanlage: Multifunktionslenkrad Leder - Abrieb - Wertminderung

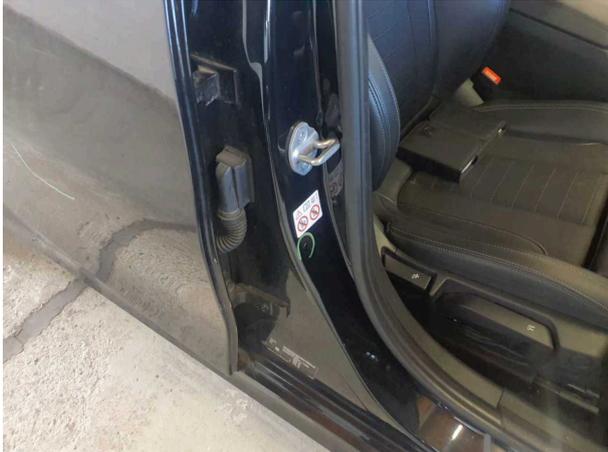
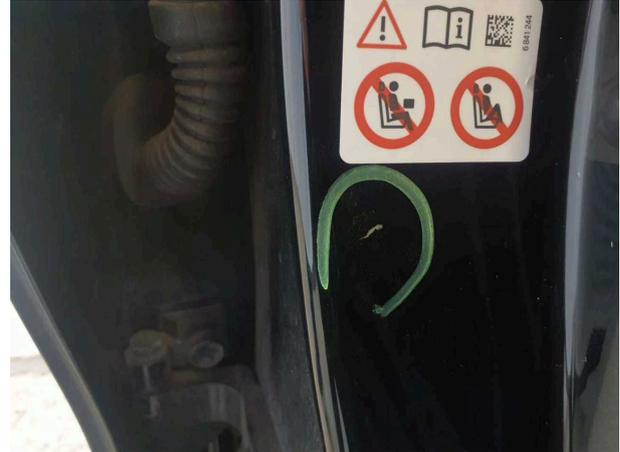
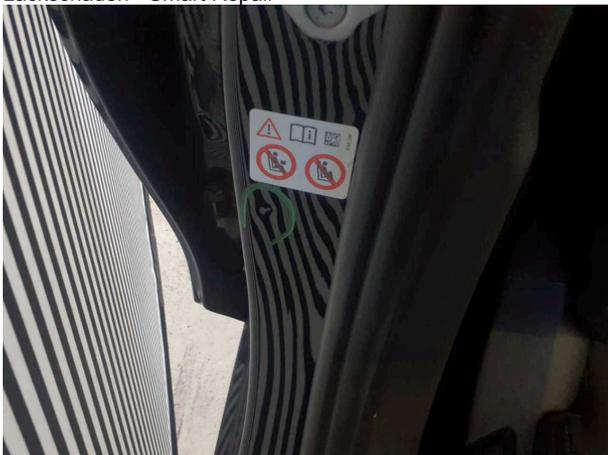
Beschädigung #3: Schweller rechts: Einstieg - Delle / Lackschaden - Smart Repair

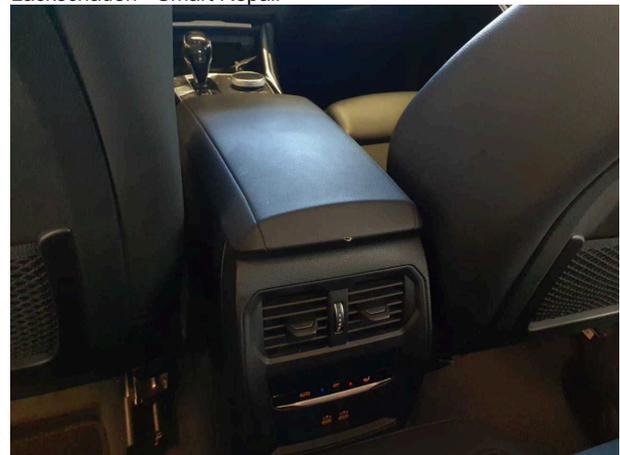
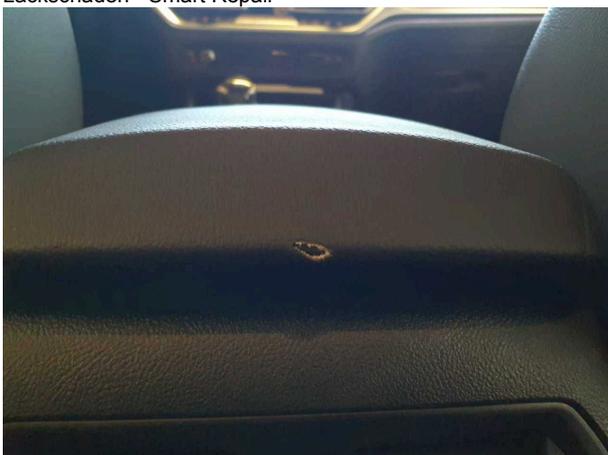
Beschädigung #4: Sitz hinten: Mittelarmlehne - gebrochen / gerissen - erneuern

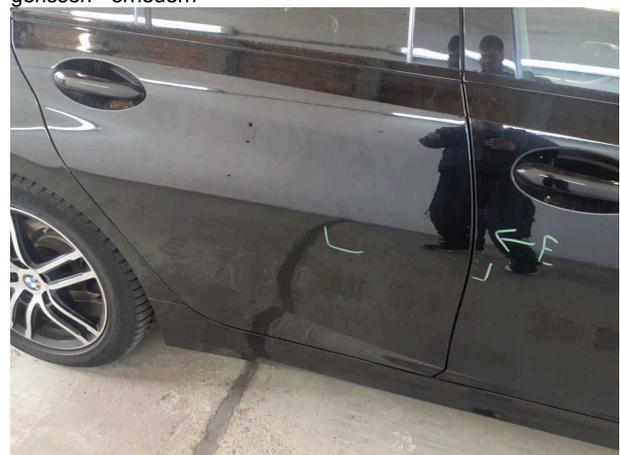
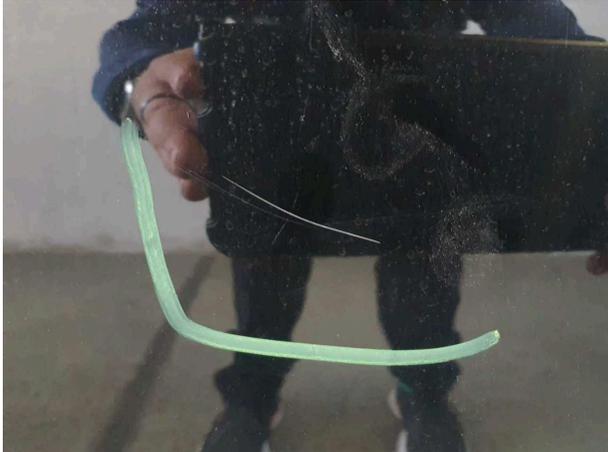
Beschädigung #5: Tür hinten rechts: Tür - Kratzer - lackieren

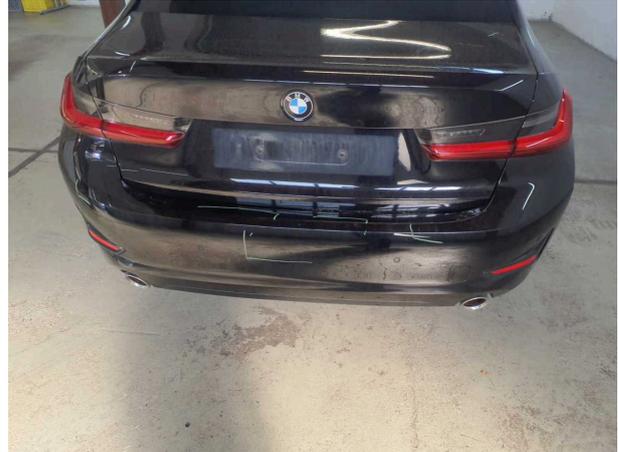
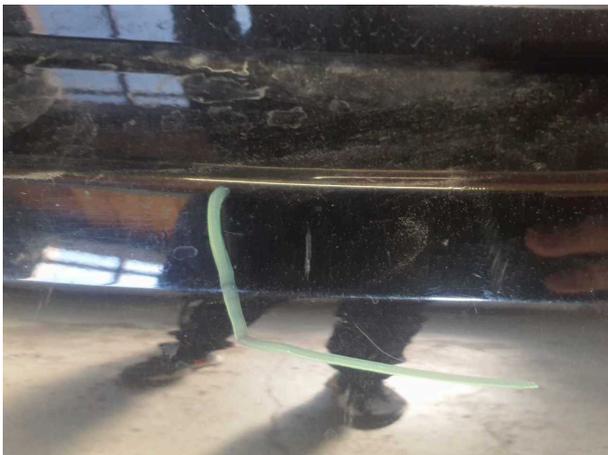
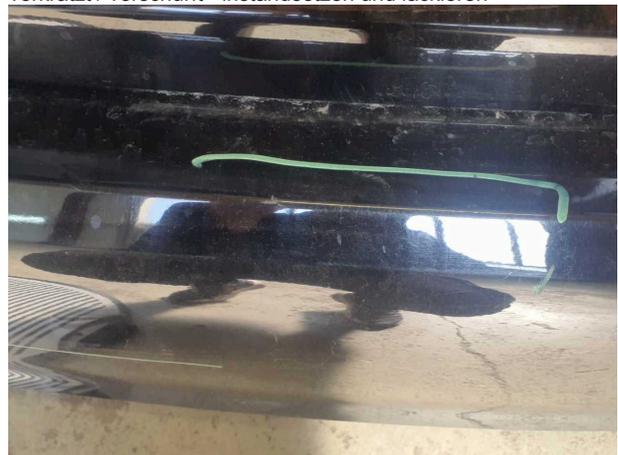
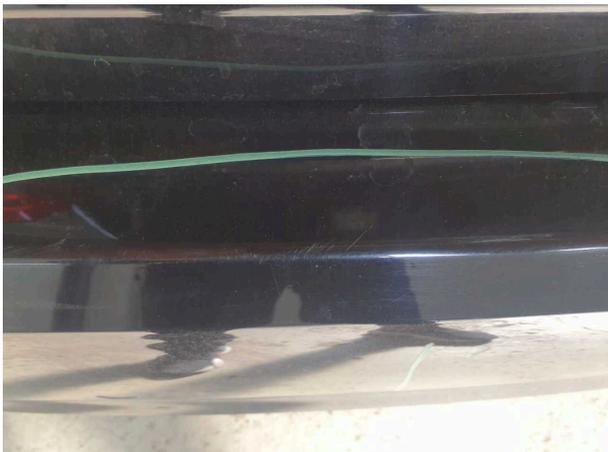
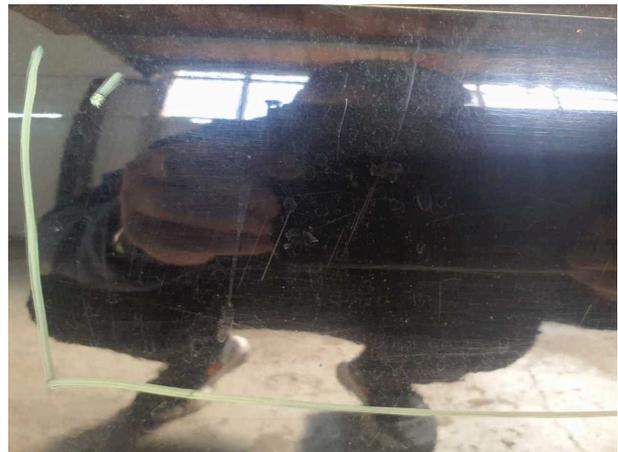
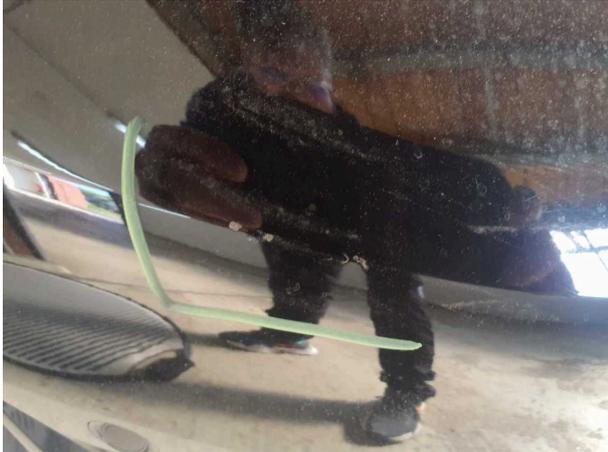
Beschädigung #6: Stossfänger hinten: Stossfänger hinten - verkratzt / verschürft - instandsetzen und lackieren

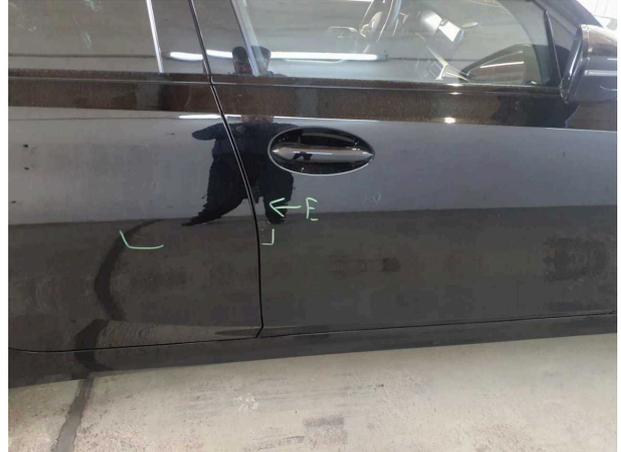
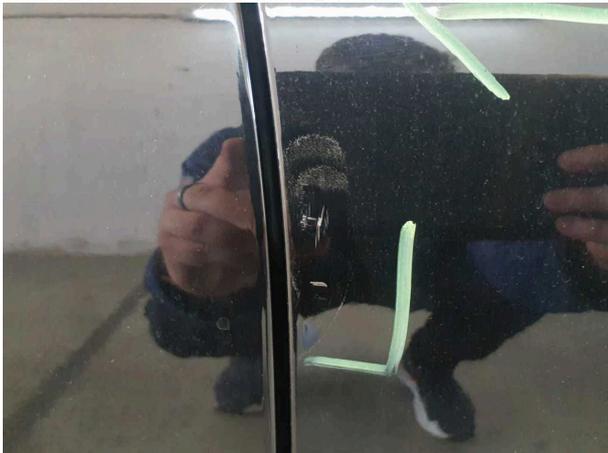
Beschädigung #7: Tür vorn rechts: Tür - verkratzt / verschürft... lackieren

Beschädigung #7: Tür vorn rechts: Tür - verkratzt / verschürft - lackieren

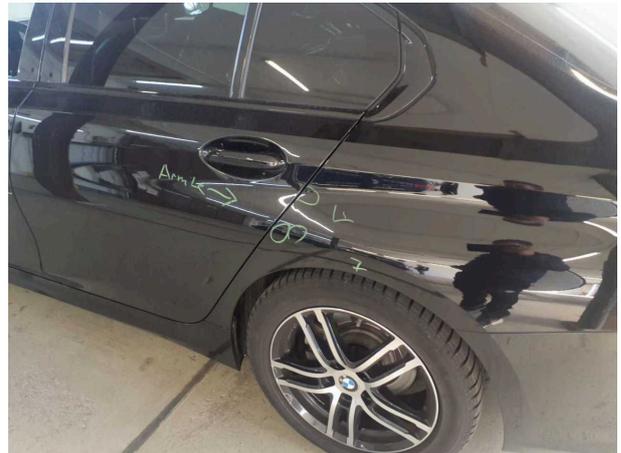
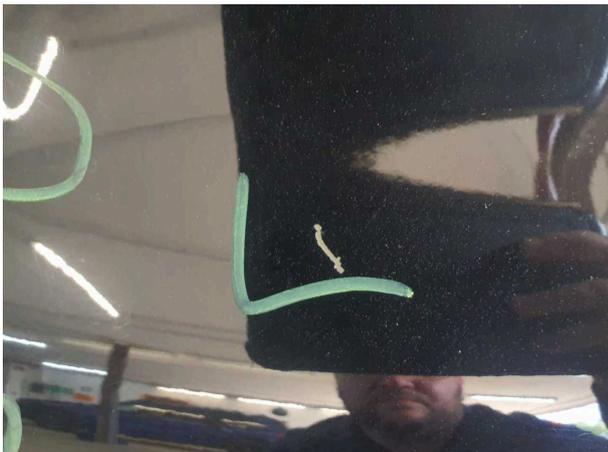
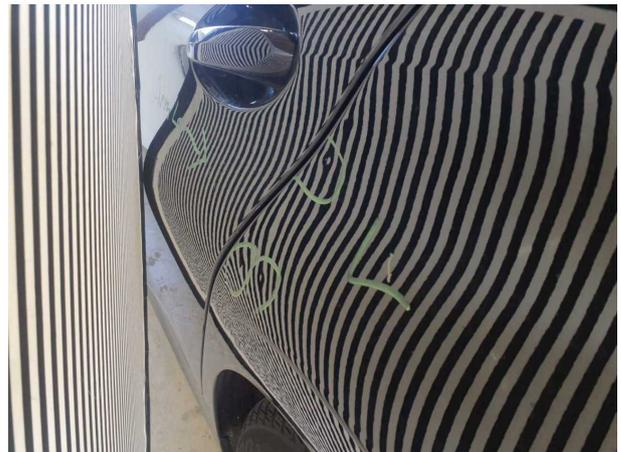
Beschädigung #8: Seitenwand links: Seitenwand - Delle / Lackschaden - instandsetzen und lackieren

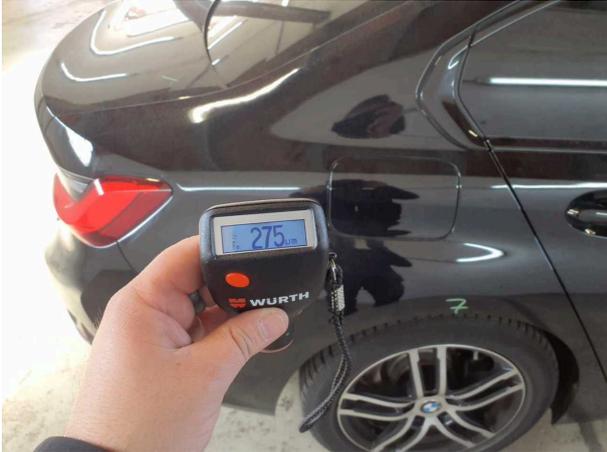
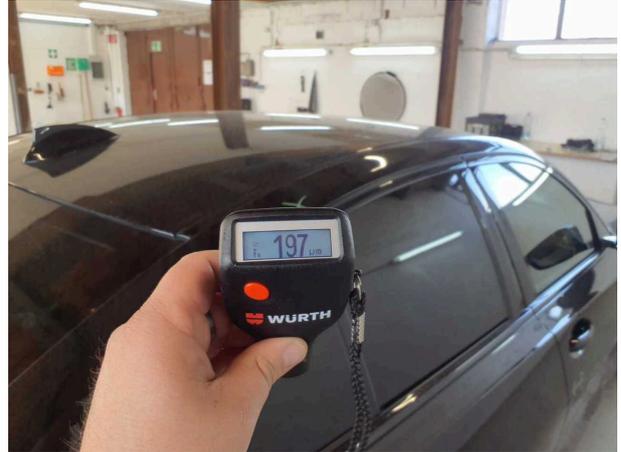
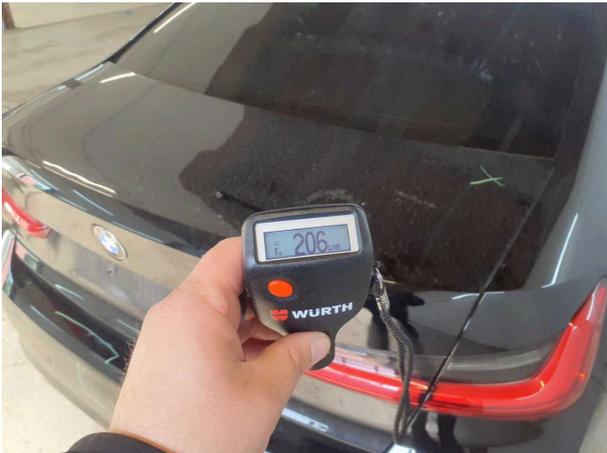
Nr.	Ort
1	Dachholm rechts, Heckklappe/-tür, Seitenwand rechts, fachgerecht ausgeführt

Nacklackierung 1: Dachholm rechts, Heckklappe/-tür, Seitenwand rechts
