## Wertgutachten

<b>Ihr Auftrag vom</b>	13.05.2025 durch Raiffeisen-Impuls Fuhrparkmanagement GmbH & Co. KG
<b>Besichtigungsort</b>	36272 Niederaula, Industriestraße 11
<b>Besichtigungsdatum</b>	15.05.2025
<b>Referenznummern</b>	2049597

<b>Fahrzeugident.-Nr.</b>	<b>WF0EXXTREMU15510</b>		
<b>Fahrzeugart</b>	Transporter - Kasten	<b>Farbton / Lackart</b>	Frost-Weiß / Uni
<b>Hersteller</b>	Ford	<b>Nächste HU</b>	04/2027
<b>Typ / Verkaufsbez.</b>	Transit Kasten 2.0 TDCI Trend	<b>Laufleistung abgelesen</b>	7.358 km
<b>Erstzulassung</b>	01.04.2021	<b>Emissionsklasse</b>	keine Angabe
<b>Getriebe / Gänge</b>	Manuell / 6	<b>Sitzplätze / Türen</b>	3 / 5
<b>Achsen / angetrieben</b>	2 / 1	<b>Anzahl Besitzer</b>	keine Angabe
<b>Motorart</b>	Reihenmotor / Diesel	<b>Hubraum / Nennleistung</b>	1.996 ccm / 96 KW
<b>Antriebsart</b>	Frontantrieb

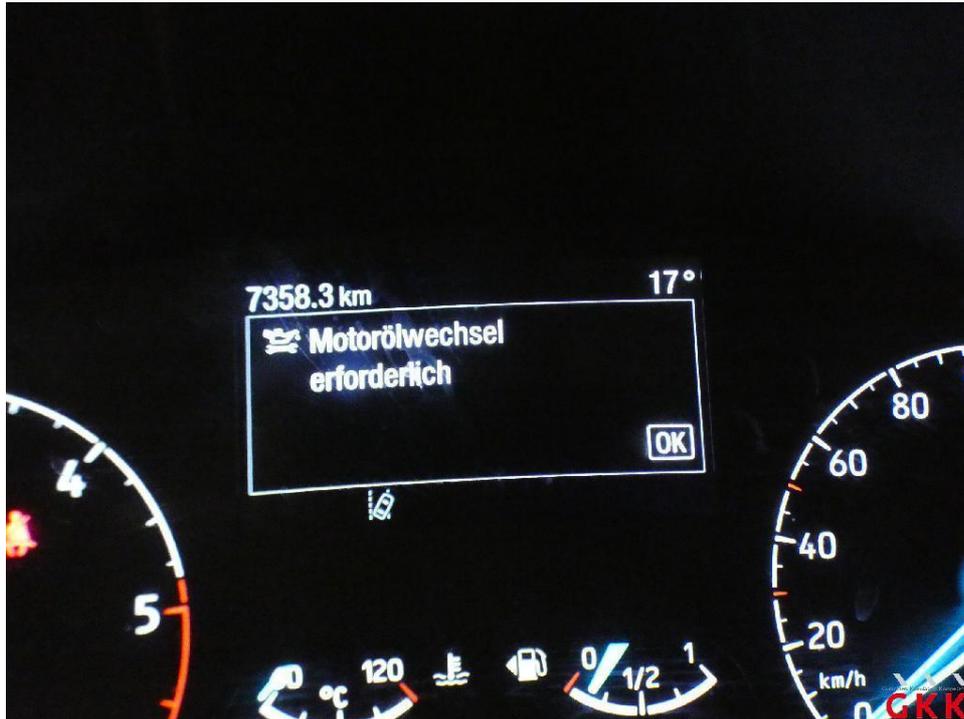
<b>Wertbeeinflussende Faktoren</b>		
<b>Heck</b> (Angaben ohne MwSt.)	Reparaturkosten	MW
Hecktür rechts, beschädigt, Smartrepair (Bild 18, Bild 19, Bild 20)	80,00 €	80,00 €
<b>Exterieur</b> (Angaben ohne MwSt.)	Reparaturkosten	MW
Folierung, Klebreste, entfernen (Bild 15, Bild 16, Bild 17)	31,90 €	31,90 €
<b>Zubehör, Bordwerkzeug</b> (Angaben ohne MwSt.)	Reparaturkosten	MW
Reifenreparaturset Füllflasche, MHD überschritten, ersetzen (Bild 14)	44,78 €	44,78 €
Bordmappe Bedienungsanleitung, fehlt, ersetzen	15,00 €	15,00 €
Bordmappe Serviceheft, fehlt, ersetzen	12,00 €	12,00 €
<b>Sonstiges</b> (Angaben ohne MwSt.)	Reparaturkosten	MW
Inspektion groß Transporter, fällig, durchführen (Bild 13)	851,41 €	851,41 €

Bild 13 Inspektion groß, Transporter, fällig, durchführen

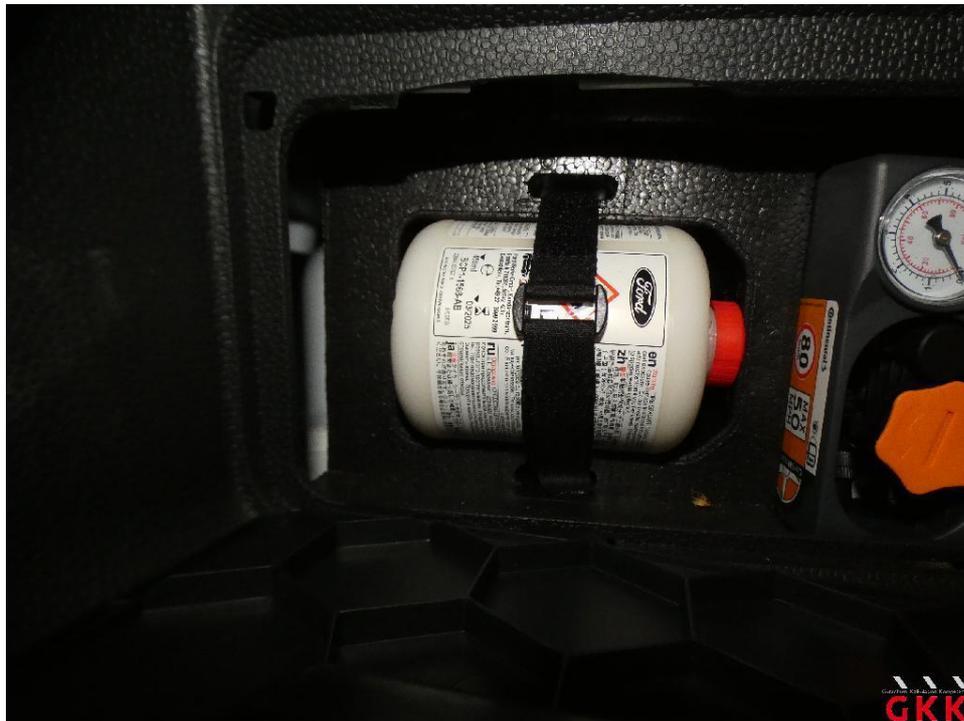
Bild 14 Reifenreparaturset, Füllflasche, MHD überschritten, ersetzen

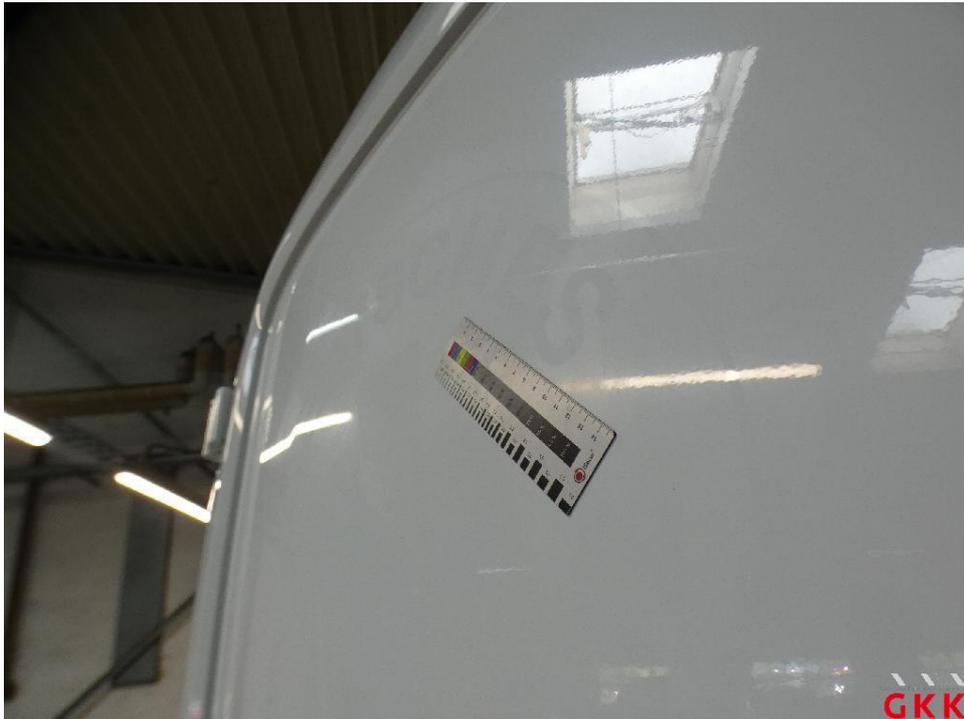
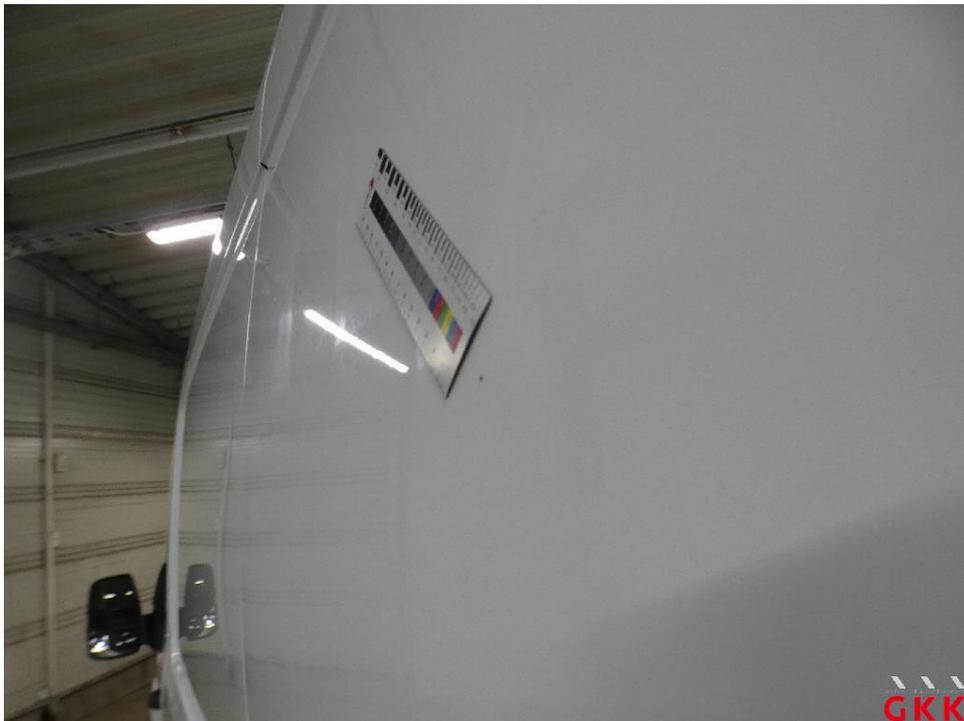
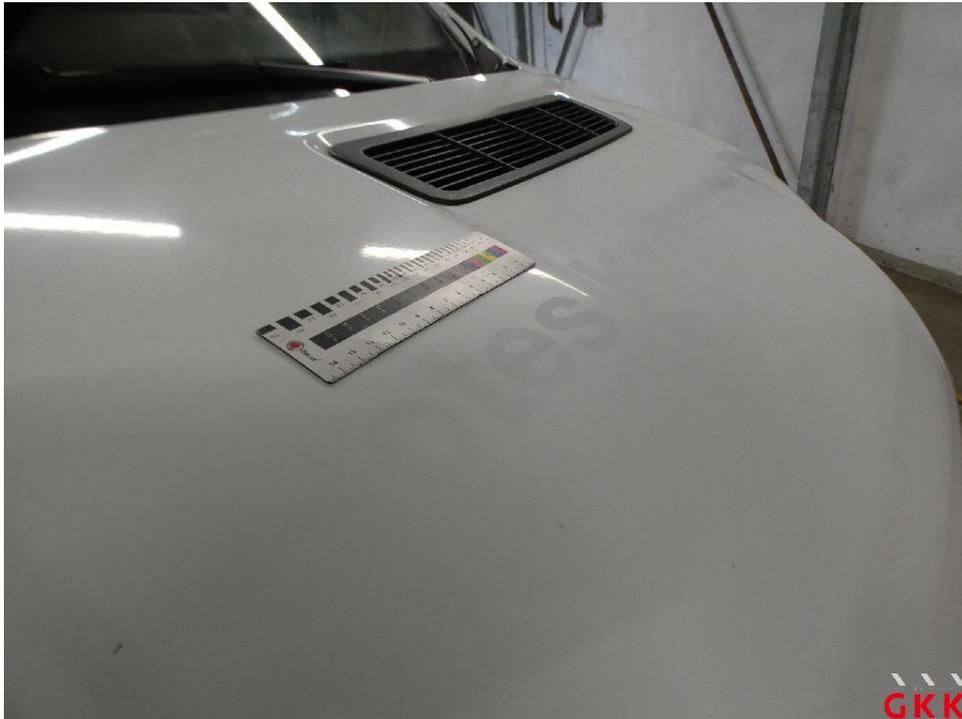
Bild 15 Folierung, Klebreste, entfernen

Bild 16 Folierung, Klebreste, entfernen

Bild 17 Folierung, Klebreste, entfernen

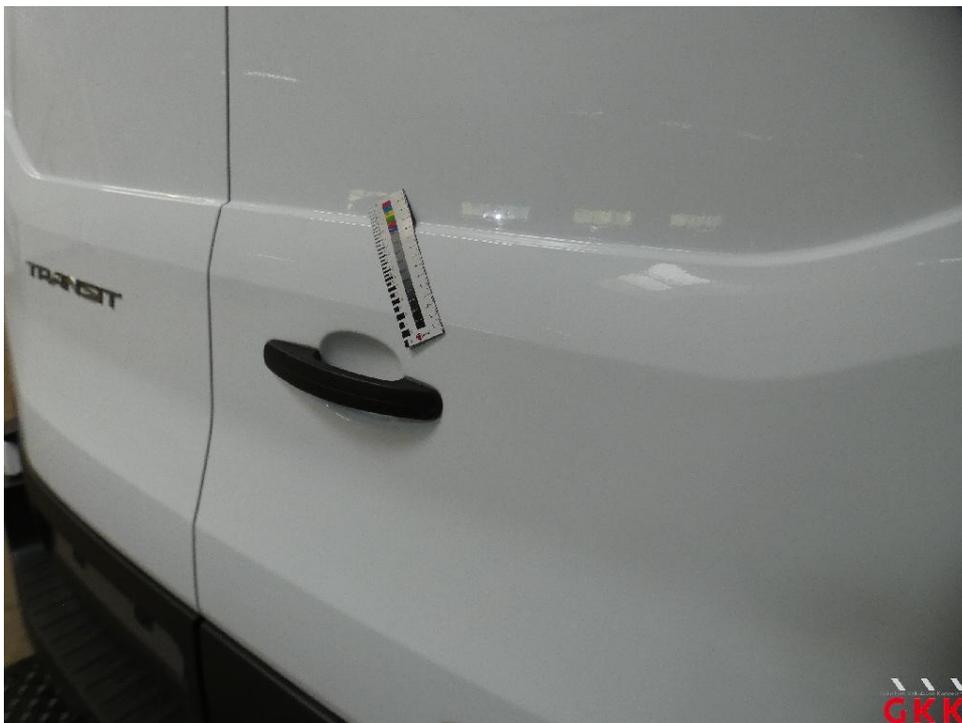
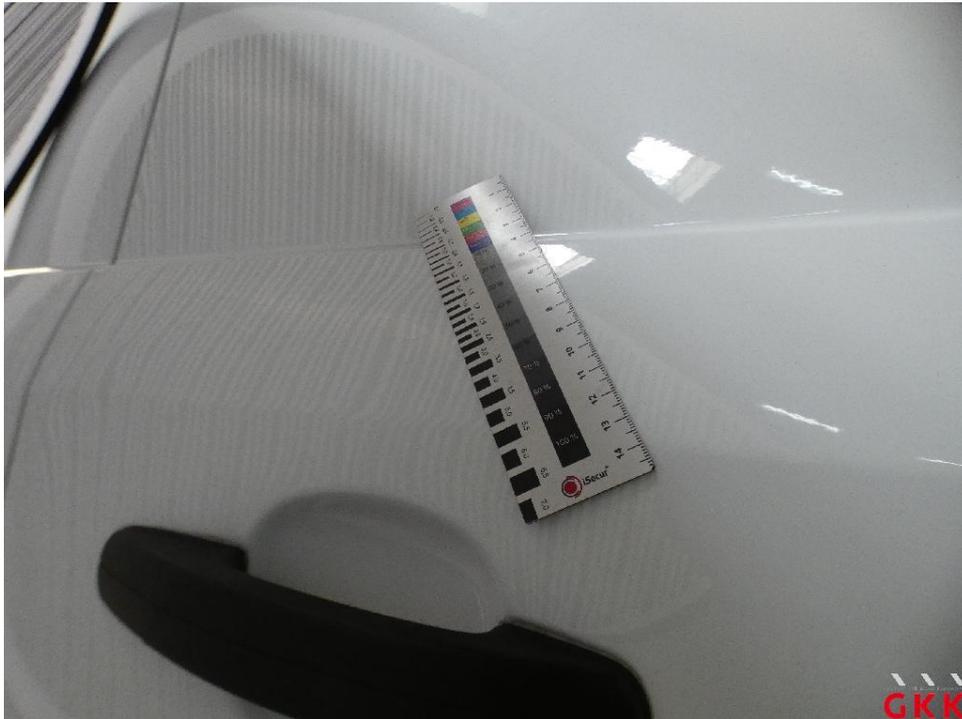
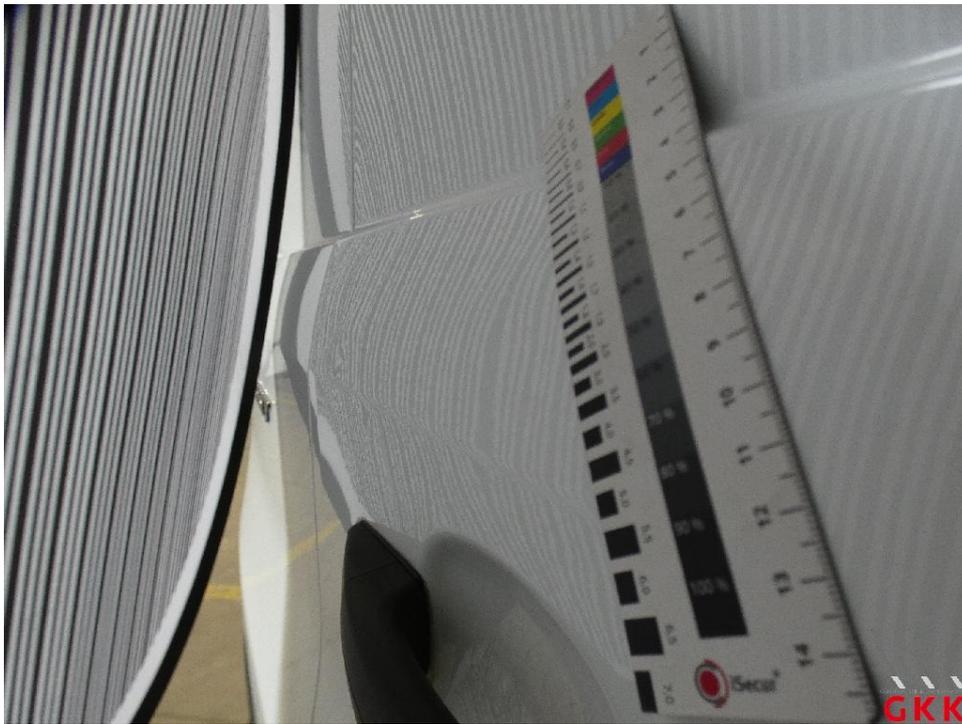
Bild 18 Hecktür rechts, beschädigt, Smartrepair

Bild 19 Hecktür rechts, beschädigt, Smartrepair

Bild 20 Hecktür rechts, beschädigt, Smartrepair
