Zustandsbericht

Protokollnummer: 38554271
Auftrags-Nr / Referenz: 20085856
Besichtigungsdatum: 20.02.2025

Hersteller / Modell	Mazda MX-30 e-SKYACTIV EV AD VANTAGE		
Kennzeichen	N-YU 256E	Fahrgestellnummer	JMZDR1WBJ00205405
Erstzulassung	06.03.2023	Laufleistung (abgelesen)	16.910 km
HSN/TSN	7118 / All 00009	Kraftstoffart / Zylinder	Elektro / 0
Fahrzeugart	Geländewagen	Antriebsart	Frontantrieb
Schadstoffklasse	2017/1151;WLTP;reine Elektrofz	Getriebe / Anzahl Gänge	Direktantrieb
Farbe	Arctic White	Besichtigungszustand	Ausreichend
Leistung / Hubraum	81 kW / 0 ccm	Nächste HU	03/2026
Wartungsheft / Nachweis	vorhanden / vollständig	Restlauf bis Service	1 Monat(e)
Letzte Wartung	03/2024 bei 8.866 km	Polsterart	Stoff/Leder Kombination
Vorschaden	Keine Feststellbar	Polsterfarbe	Schwarz-Braun
Nachlackierung	Keine Feststellbar	zul. Gesamtgewicht	2.119 kg
Dokumente	ZB vorhanden	Anzahl Halter	unbekannt
Schlüssel soll/ist	2/2	Anzahl Sitze / Türen	5 / 5
Vertragsnummer	20085856	Re-Import	Nein

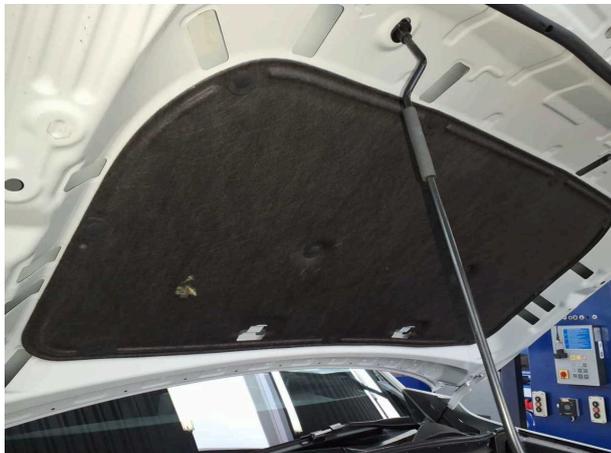
Nr.	Bauteilgruppe	Beschreibung
1	Motorhaube	Dämmmatte - Marderschaden - erneuern

Beschädigung #1: Motorhaube: Dämmmatte - Marderschaden - erneuern

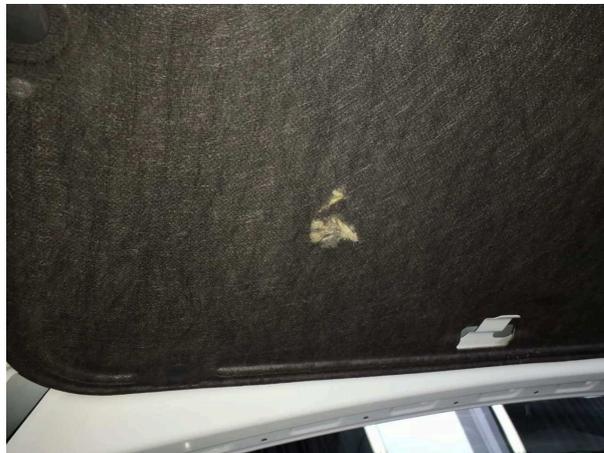
Beschädigung #1: Motorhaube: Dämmmatte - Marderschaden - erneuern
