Zustandsbericht

Protokollnummer: 39505803
Auftrags-Nr / Referenz: 52071800
Besichtigungsdatum: 23.04.2025

Hersteller / Modell	Tesla Model 3 Langstreckenbatt. Allradantrieb Dual Motor		
Kennzeichen	H-NG 108E	Fahrgestellnummer	5YJ3E7EB0LF678075
Erstzulassung	08.04.2020	Laufleistung (abgelesen)	45.635 km
HSN/TSN	1480 / AAR 00013	Kraftstoffart / Zylinder	Elektro / 0
Fahrzeugart	PKW Limousine	Antriebsart	Allradantrieb
Schadstoffklasse	2017/1151;WLTP;reine Elektrofz	Getriebe / Anzahl Gänge	Direktantrieb
Farbe	Pearl White Multi-Coat	Besichtigungszustand	bedingt: Licht/Nässe/Schmutz
Leistung / Hubraum	153 kW / 0 ccm	Nächste HU	06/2025
Wartungsheft / Nachweis	digitaler Nachweis / vollständig	Restlauf bis Service	
Letzte Wartung		Polsterart	Leder
Vorschaden	Keine Feststellbar	Polsterfarbe	Anthrazit-Schwarz
Nachlackierung	Feststellbar	zul. Gesamtgewicht	2.305 kg
Dokumente	ZB I / II nicht vorhanden	Anzahl Halter	1
Schlüssel soll/ist	2/2	Anzahl Sitze / Türen	5 / 4
Vertragsnummer	52071800	Re-Import	Nein

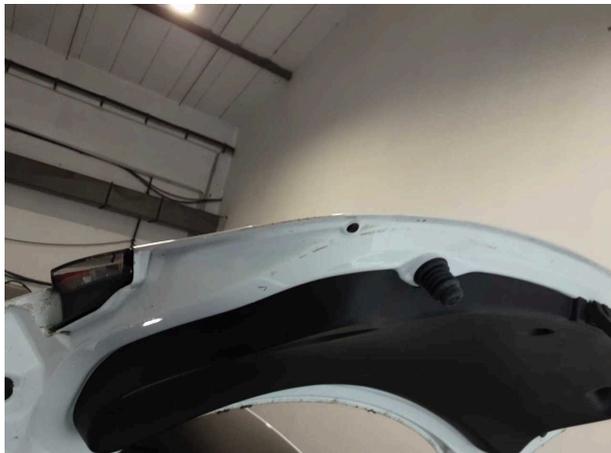
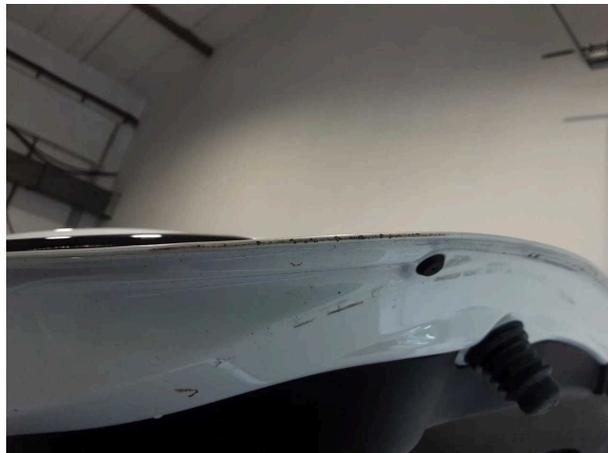
Beschädigung #1: Heckklappe/-tür: Heckklappe (Kante) - Kratzer - Smart Repair

Beschädigung #1: Heckklappe/-tür: Heckklappe (Kante) - Kratze... Smart Repair

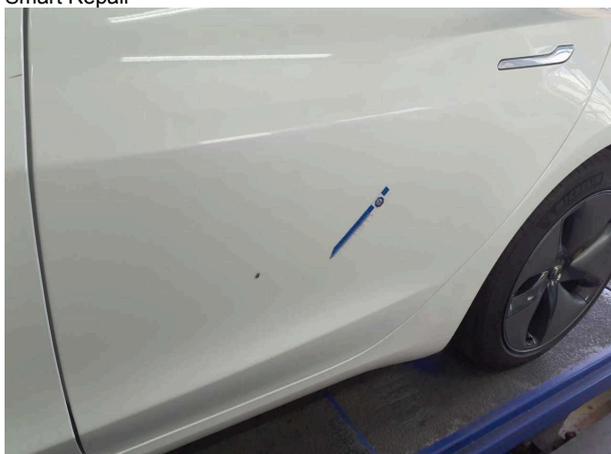
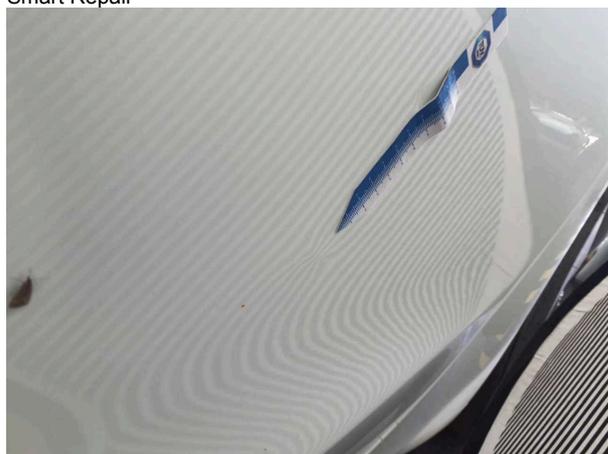
Beschädigung #2: Tür hinten links: Tür - Delle(n) - sanft instandsetzen

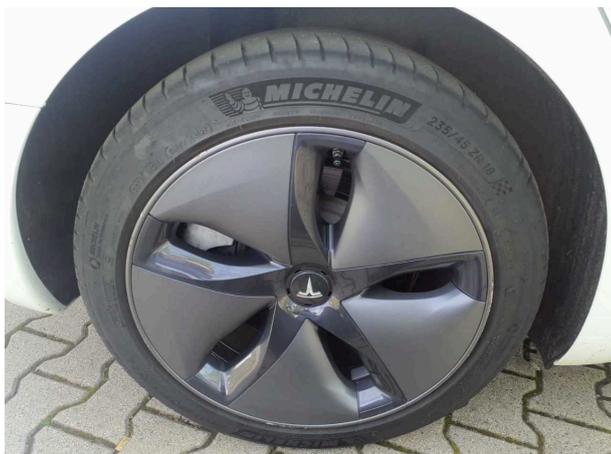
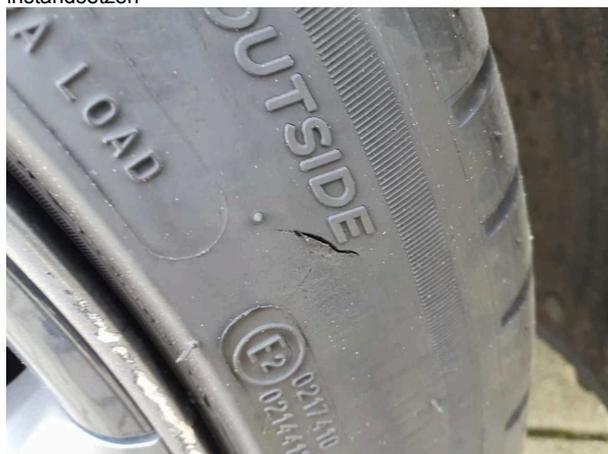
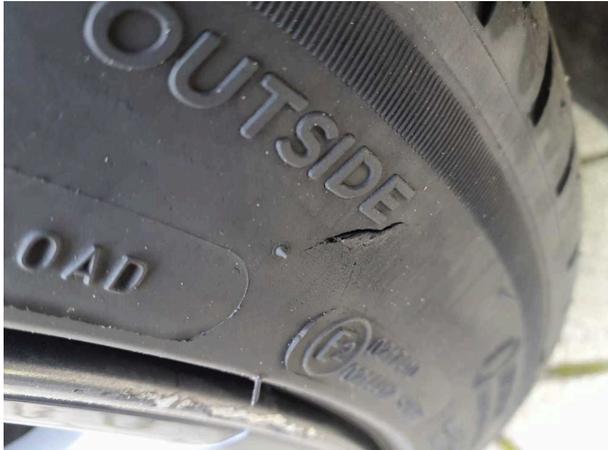
Beschädigung #3: Rad/Reifen: Reifen hinten rechts - beschädigt - erneuern

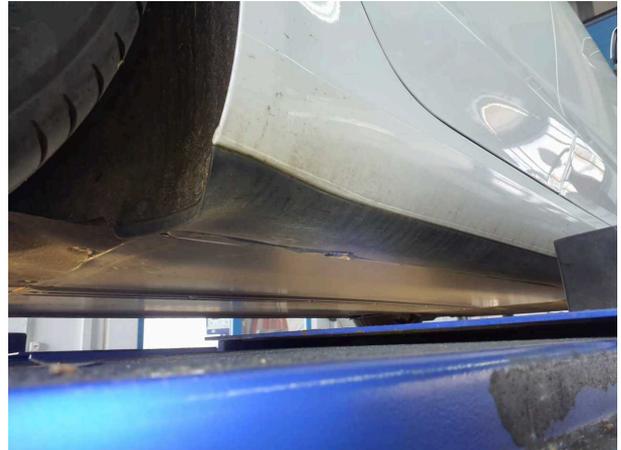
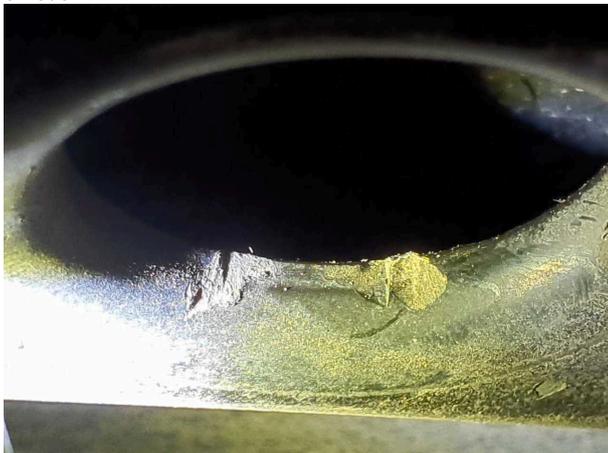
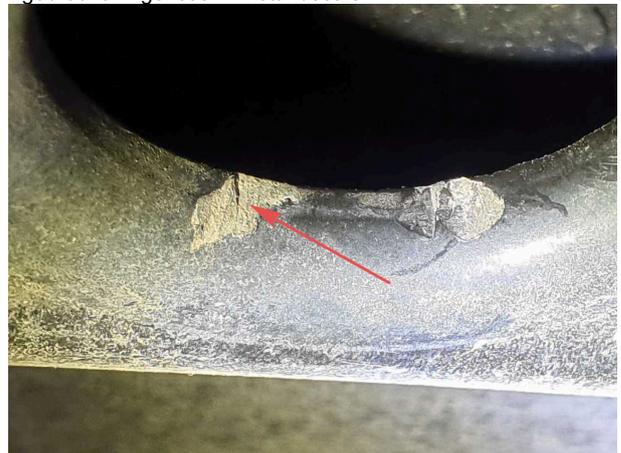
Beschädigung #5: Schweller rechts: Wagenheberaufnahme hinten... - gebrochen / gerissen - instandsetzen

Beschädigung #5: Schweller rechts: Wagenheberaufnahme hinten - gebrochen / gerissen - instandsetzen

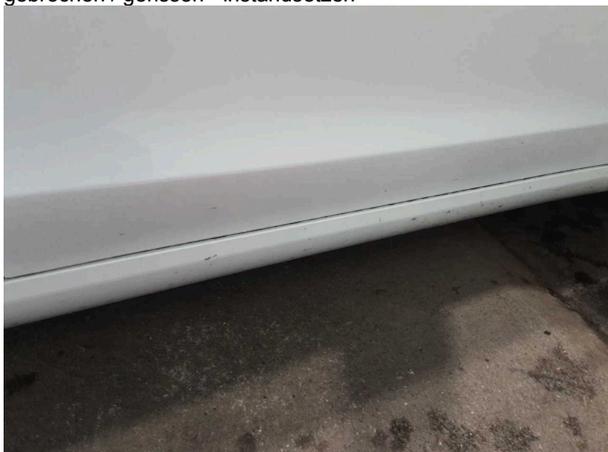
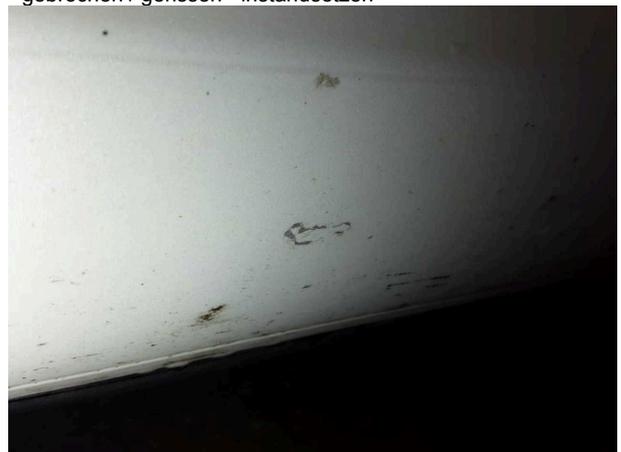
Beschädigung #6: Schweller rechts: Schweller - Lackmangel - lackieren

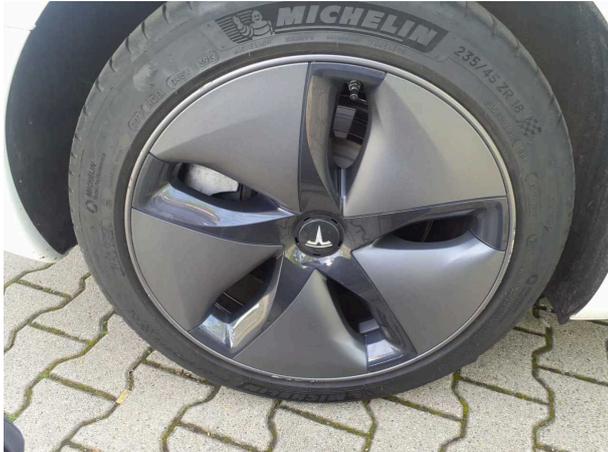
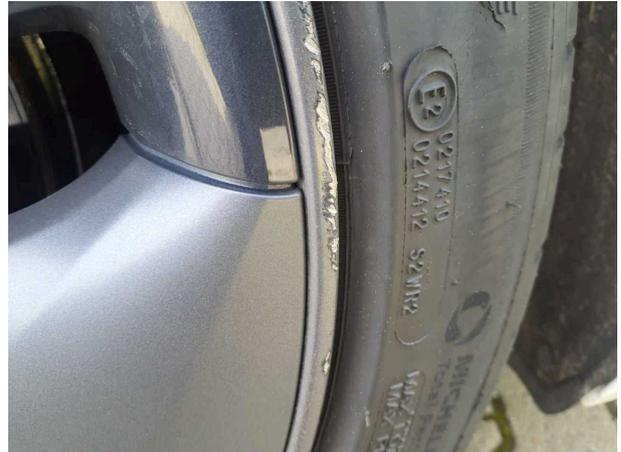
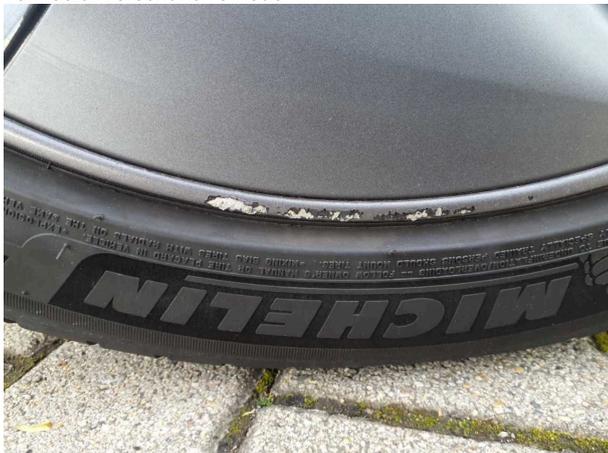
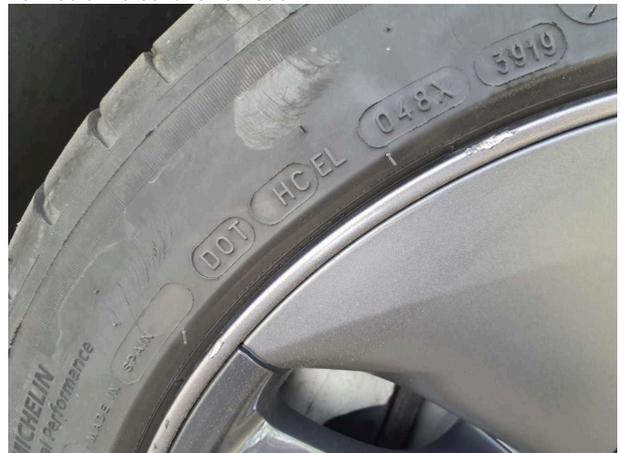
Beschädigung #7: Rad/Reifen: Leichtmetallfelge hinten rechts - verkratzt / verschürft - erneuern

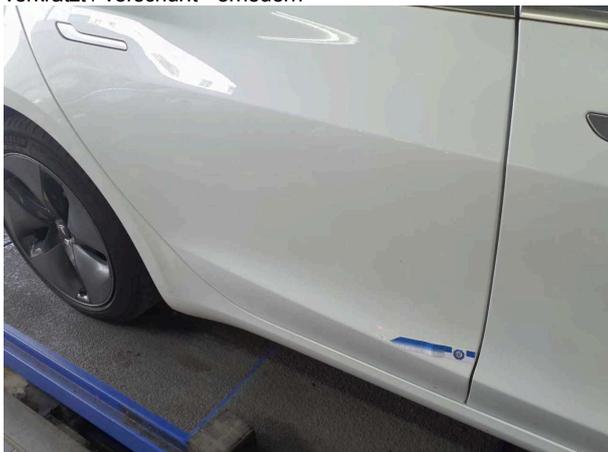
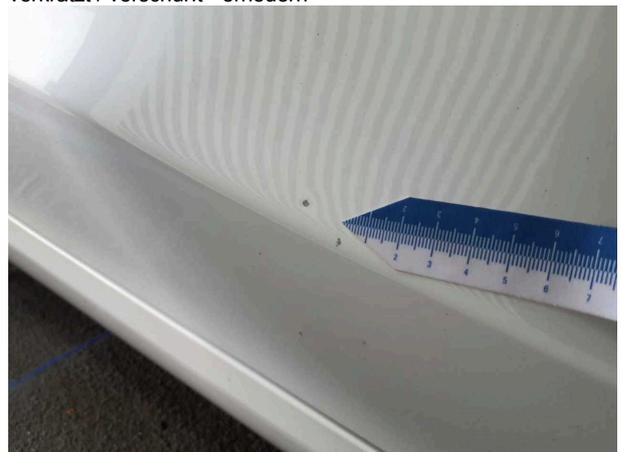
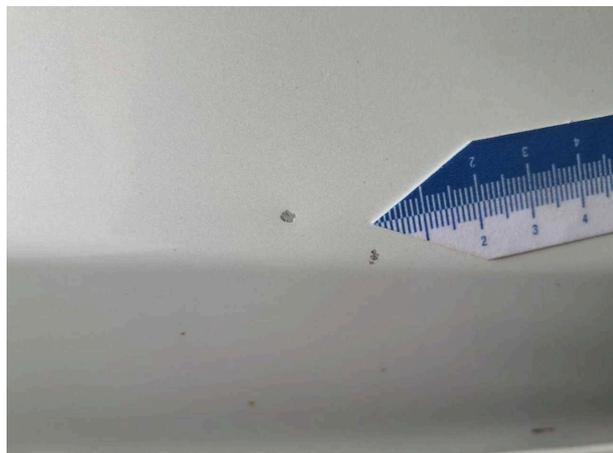
Beschädigung #8: Tür hinten rechts: Tür - Delle / Lackschaden - instandsetzen und lackieren

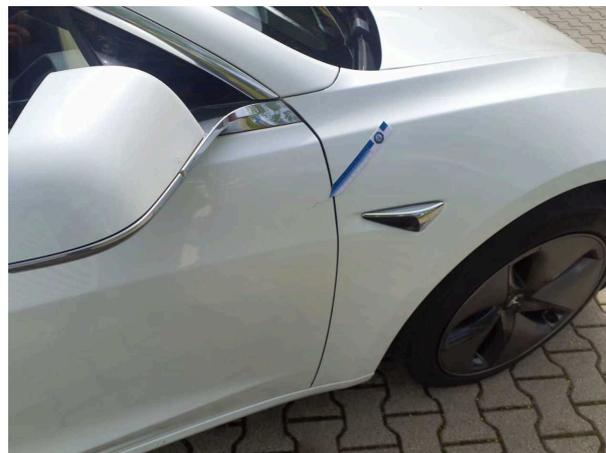
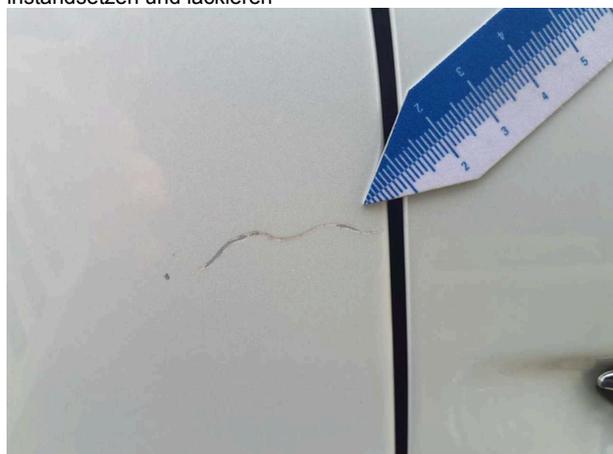
Beschädigung #9: Tür vorn rechts: Tür - verkratzt / verschürft - lackieren

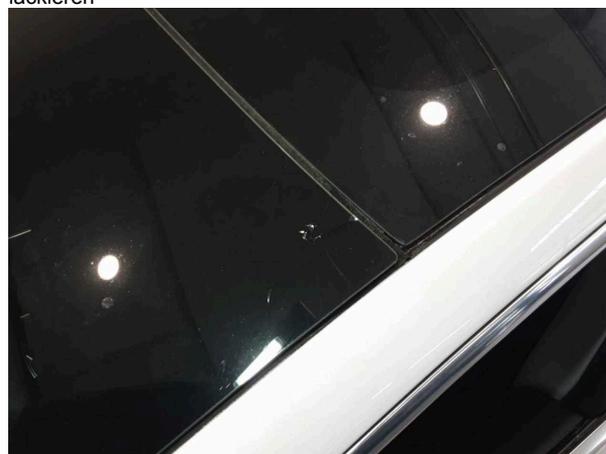
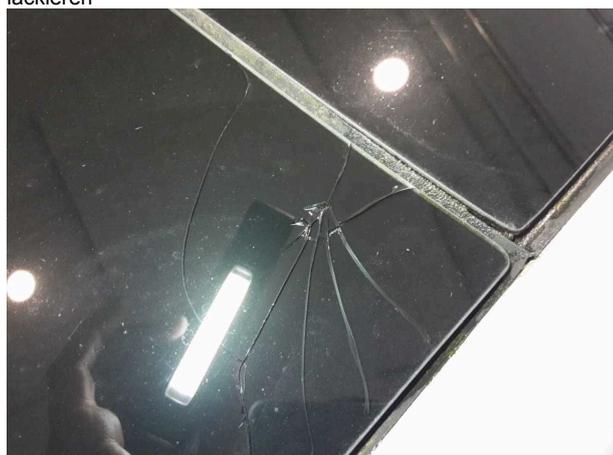
Beschädigung #10: Verglasung: Frontscheibe - Steinschlag - erneuern

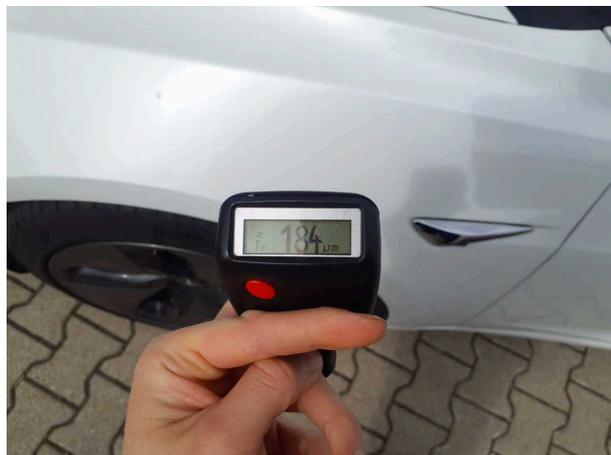
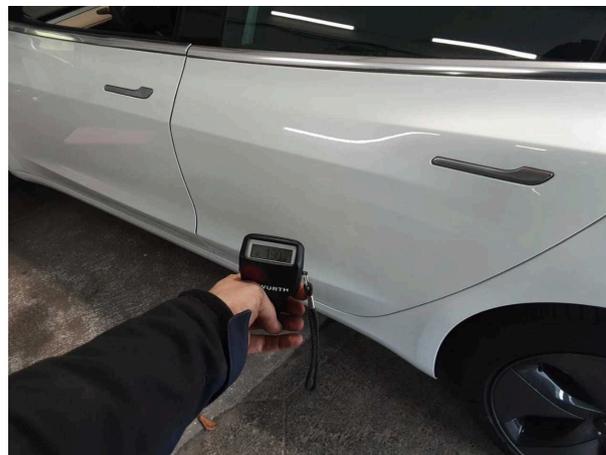
Nr.	Ort	Wertminderung
1	Kotflügel links, Tür hinten links, fachgerecht ausgeführt, Reparaturrechnung nicht vorhanden

Nachlackierung 1: Kotflügel links, Tür hinten links
